# 上之國勝山館跡 XIX

—平成9年度発掘調査環境整備事業概報—

上ノ国町教育委員会

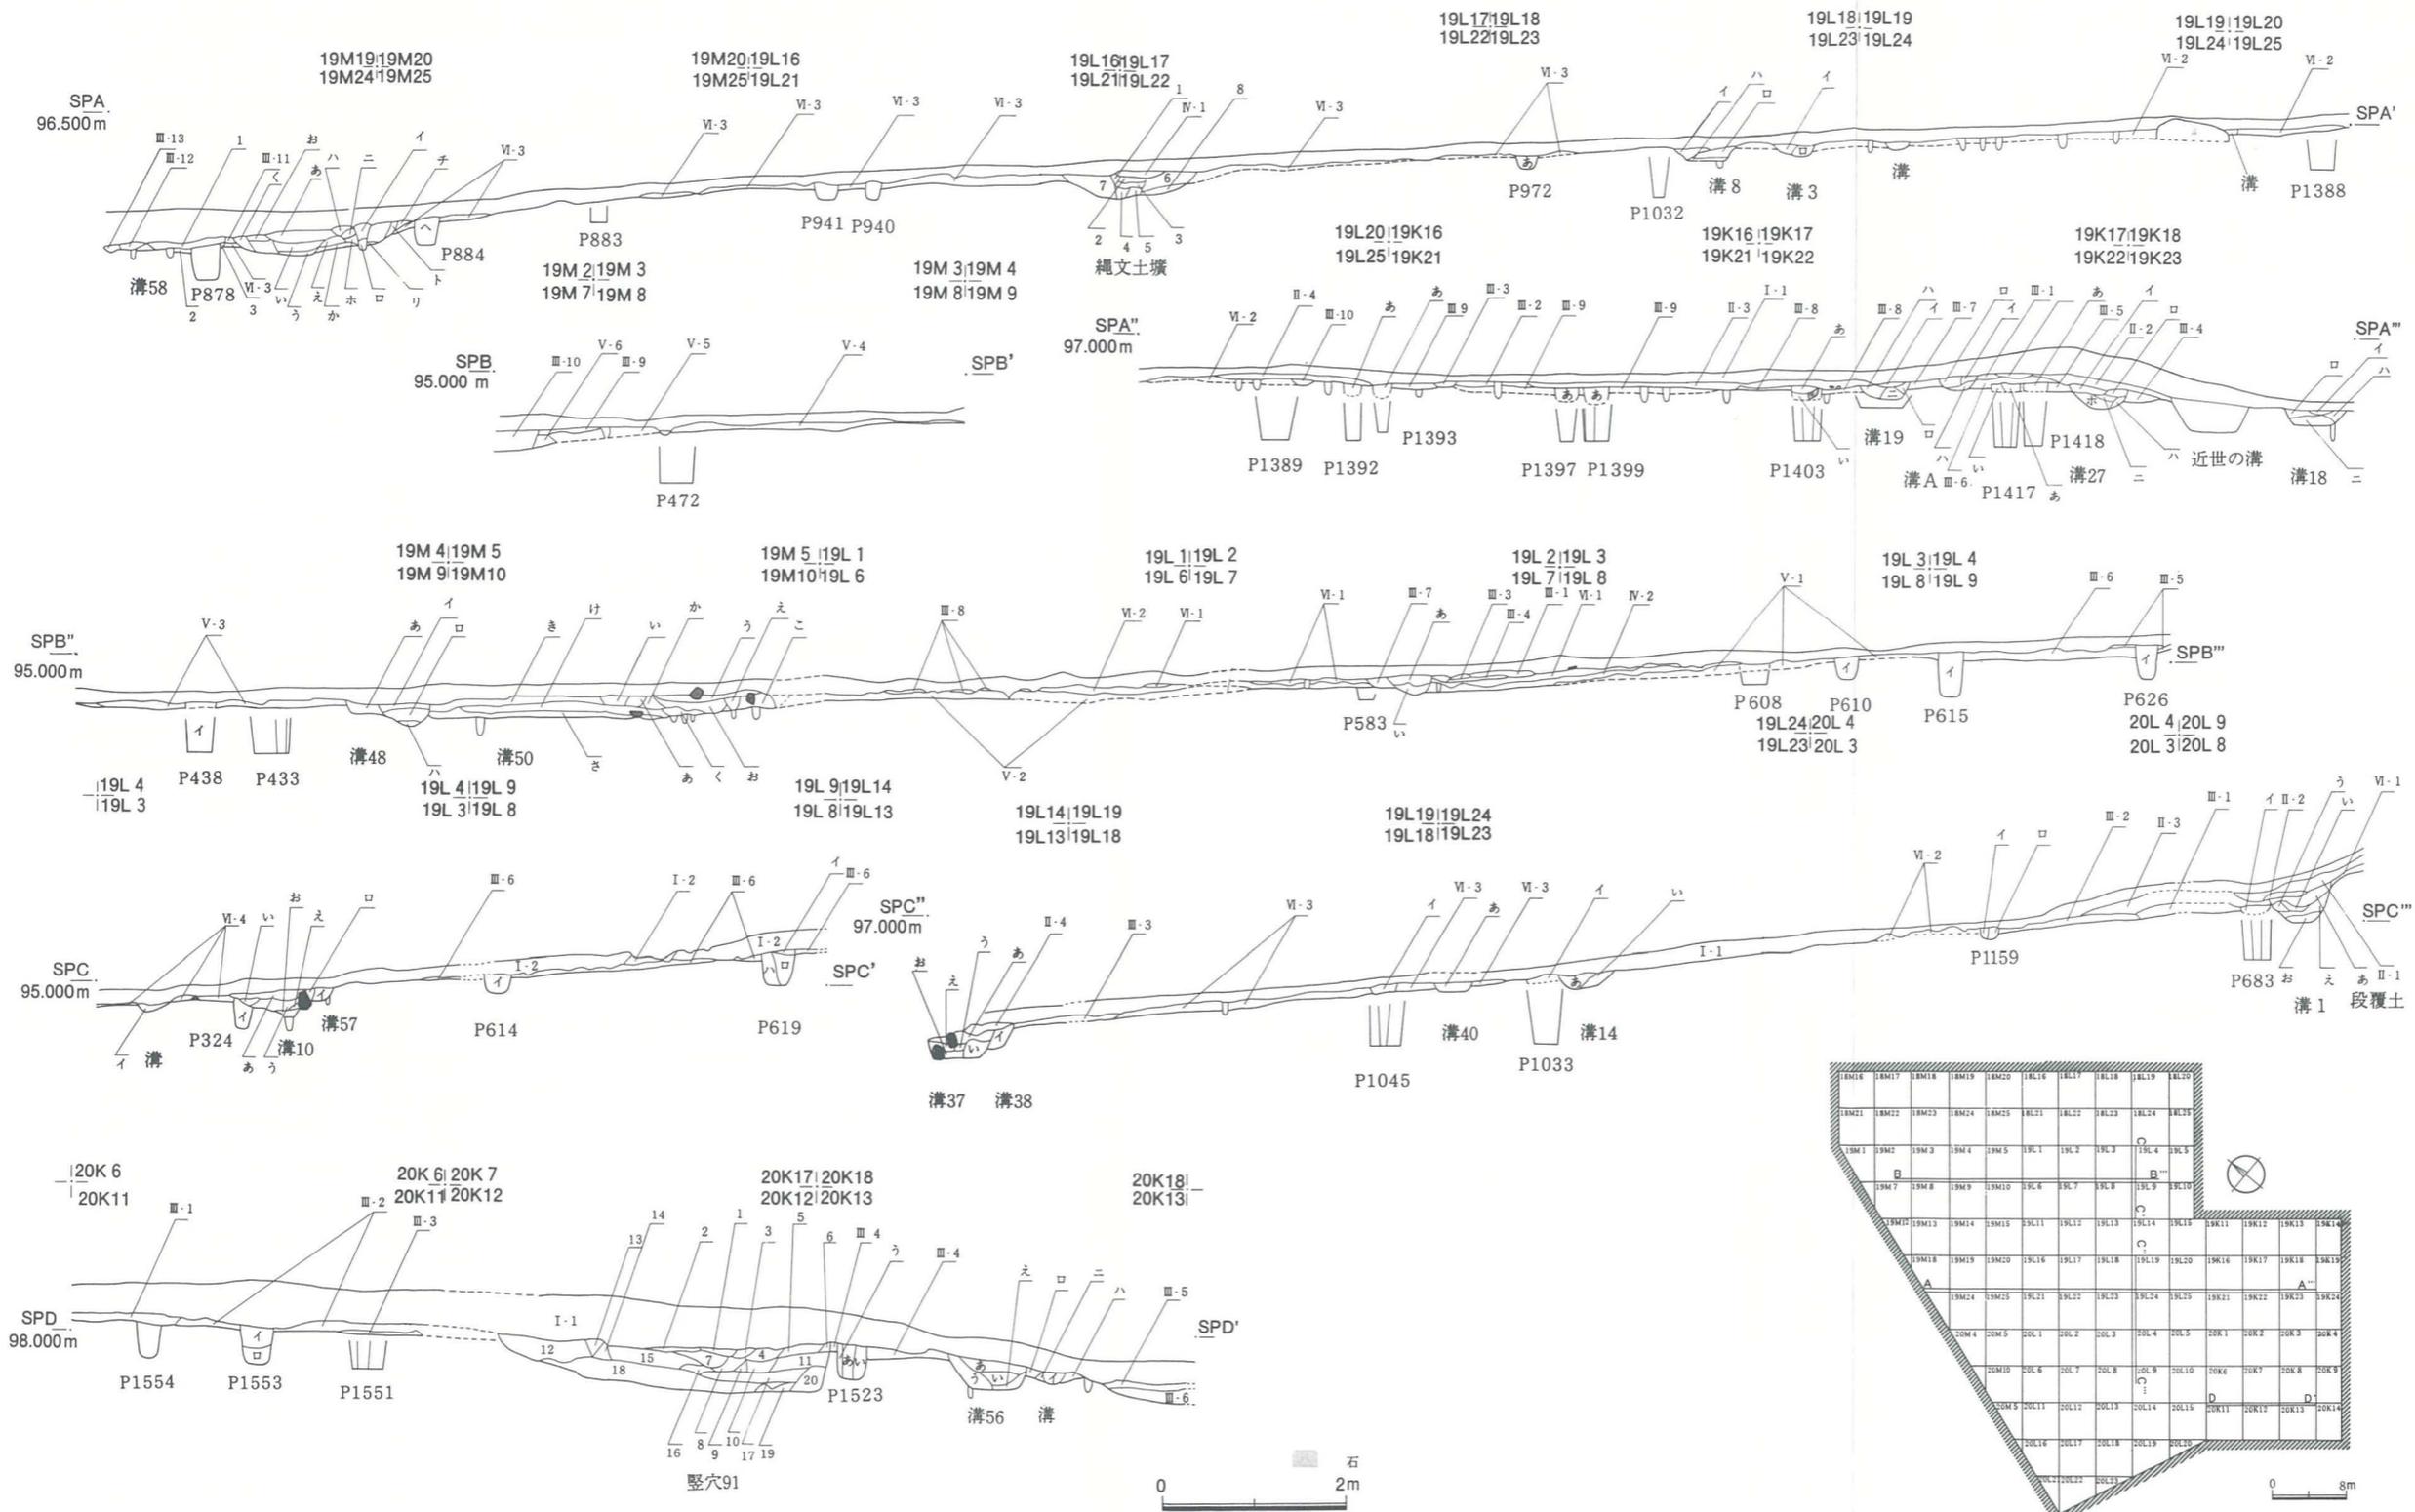
第3図 調査区土層堆積図-1

遺構の形成過程等を把握るべく調査区を縦横断する土層断面を設定し第3・4図、表1～7とした。19K16・17、19L16・17、19L23・24区周辺を中心として全体的に堆積が薄く、後世の耕作による攪乱を受けていることが推測される。このため中世の整地盛土層（Ⅲ層）を確認できなかった箇所が多くある。逆に、19L11・20M15区周辺では、中世の地業によって削平され確認されることの少ないⅣa・b層を確認した。この周辺は自然地形の状態では窪地の様になっており、むしろ盛土によって整地されていると推される。20K6・7区付近では近世幕末期の溝がⅡ層より掘り込まれ、溝1を切っている状態がはっきりと観察できた。また近世幕末期の溝は中世の溝の様に白色火山灰の堆積が認められないことから、火山灰降下以降構築の溝であることが、あらためて確認できた。

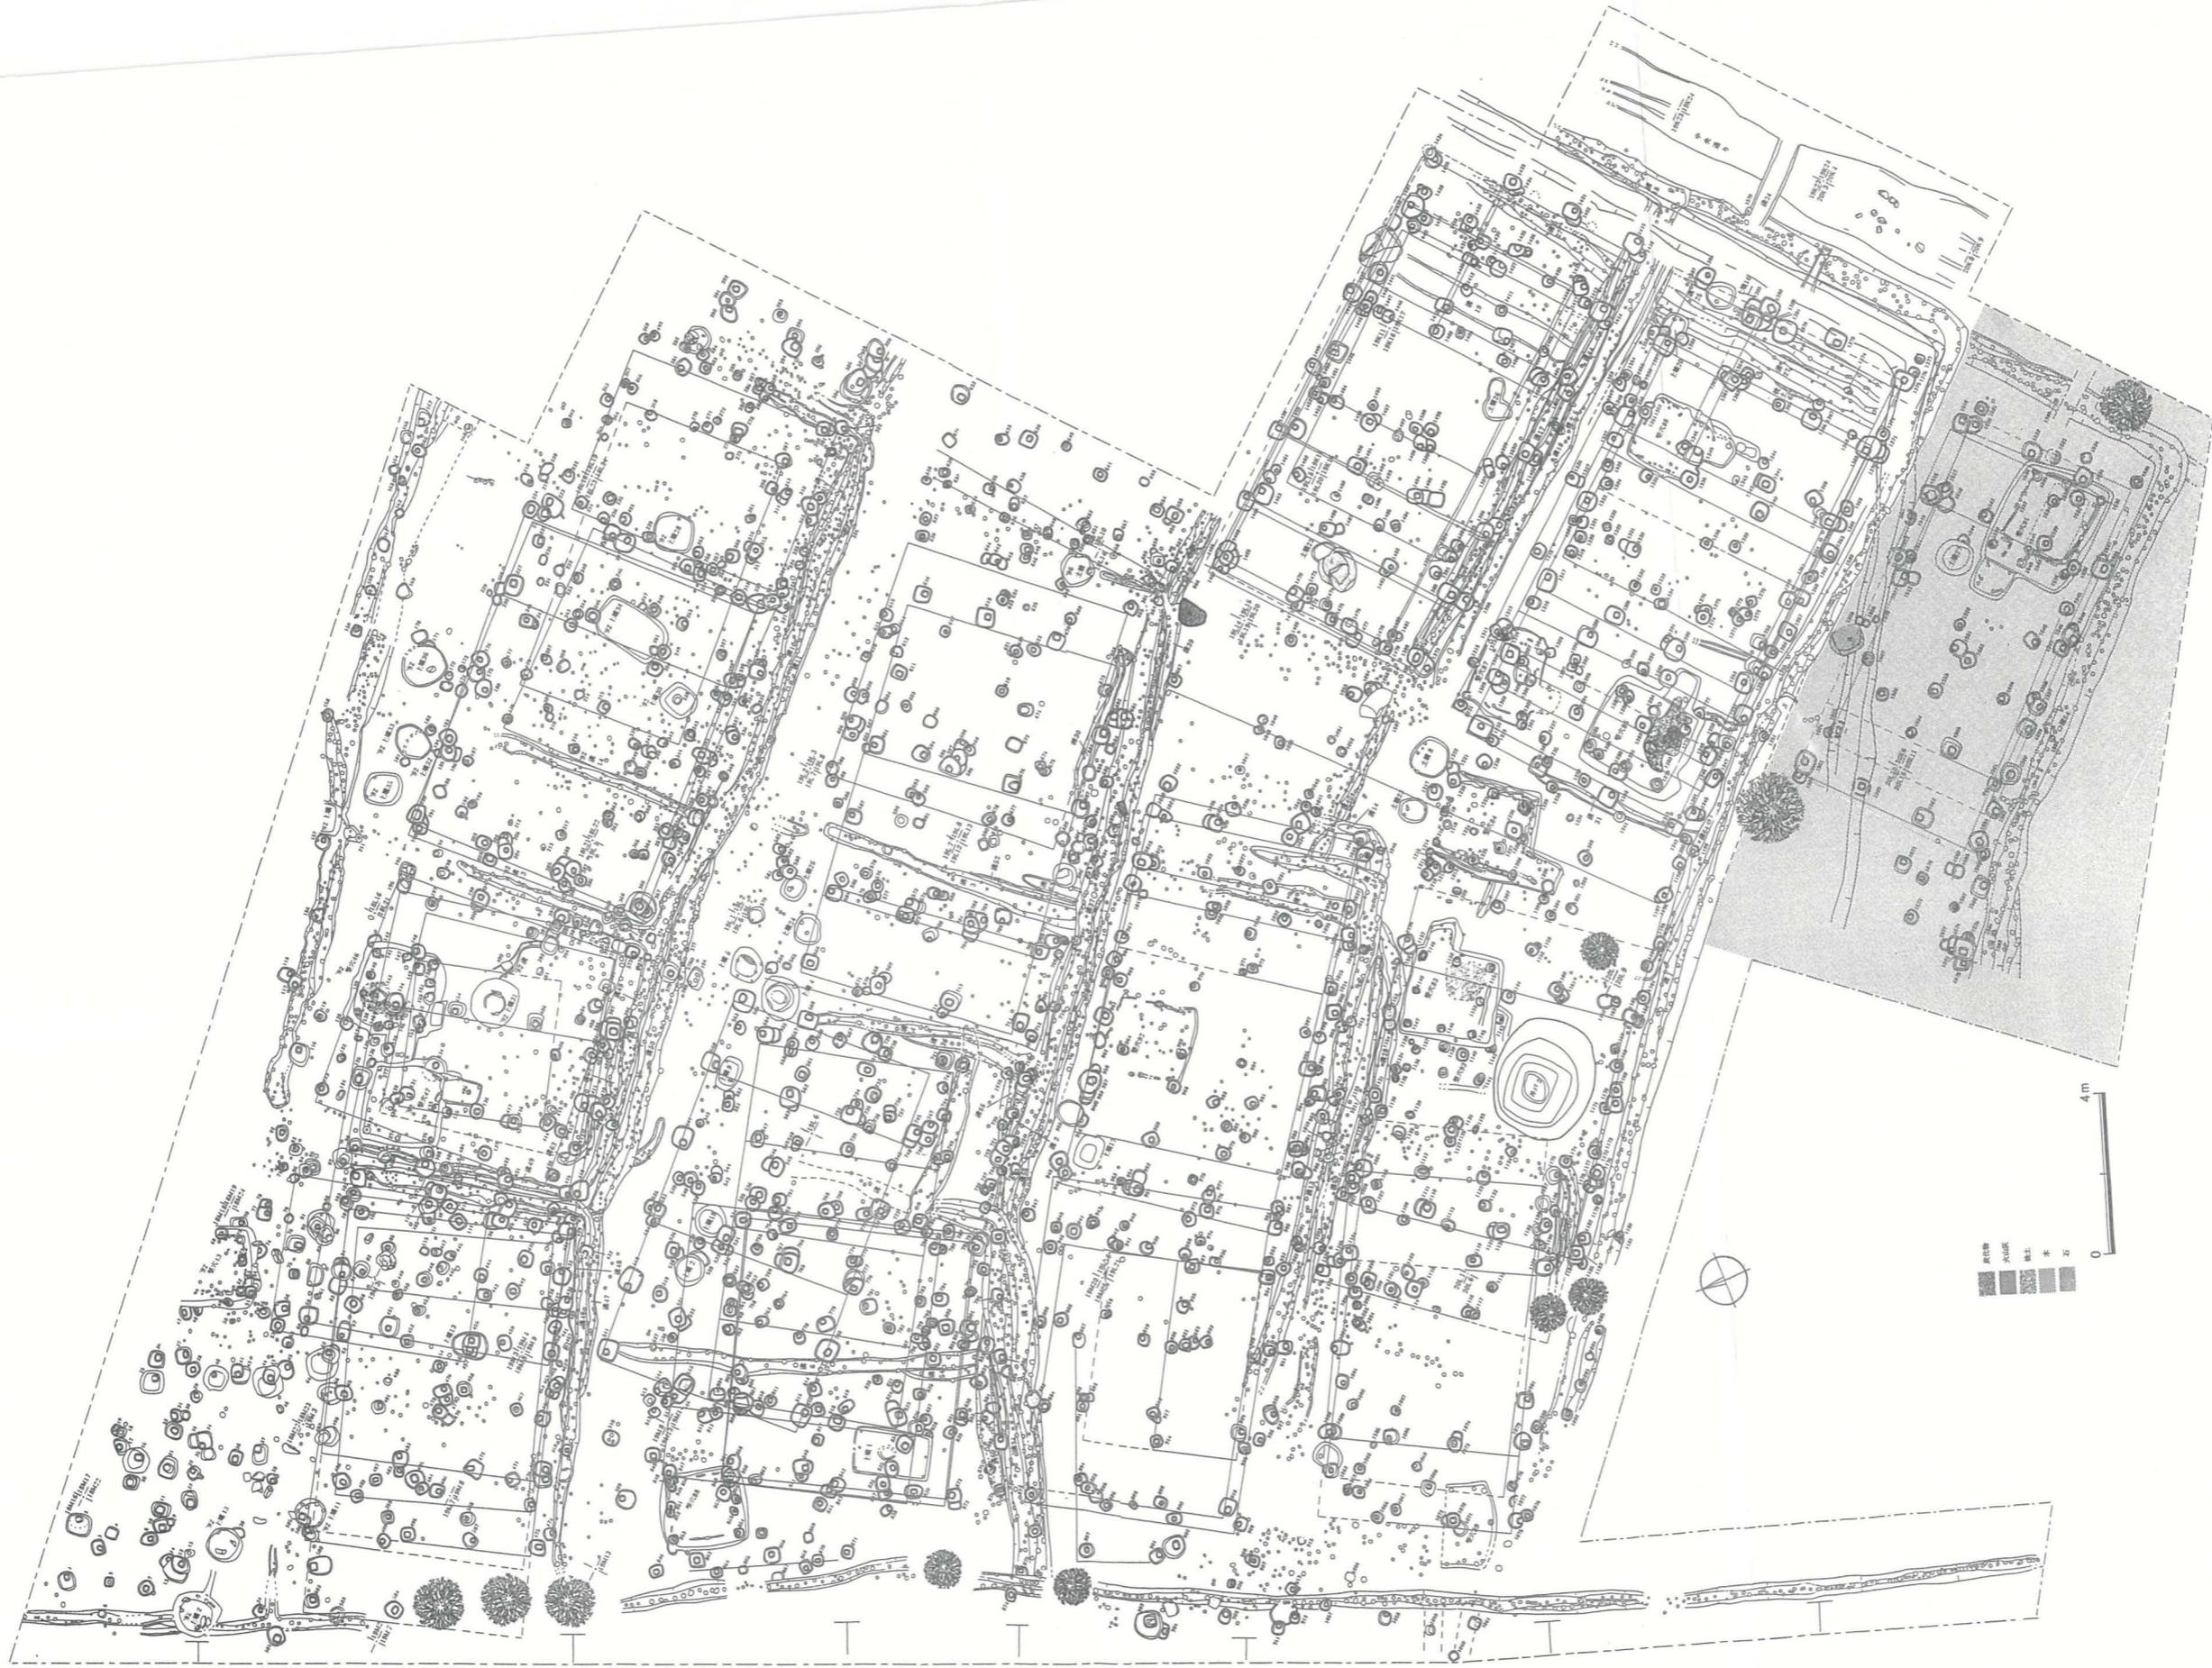
第5図 調査区遺跡配置図

調査の結果、中世の掘立柱建物跡39棟、竪穴建物跡10棟、井戸跡1基、土壙24基、焼土6基、柵列跡、通路跡、幕末期の溝を検出した。課題の内、航空写真に見える方形の影は、各々別建物を区画する溝の一部（溝）が四角く圍繞するものに見えただけで、実際の地割の形を写し出している物ではなかった。

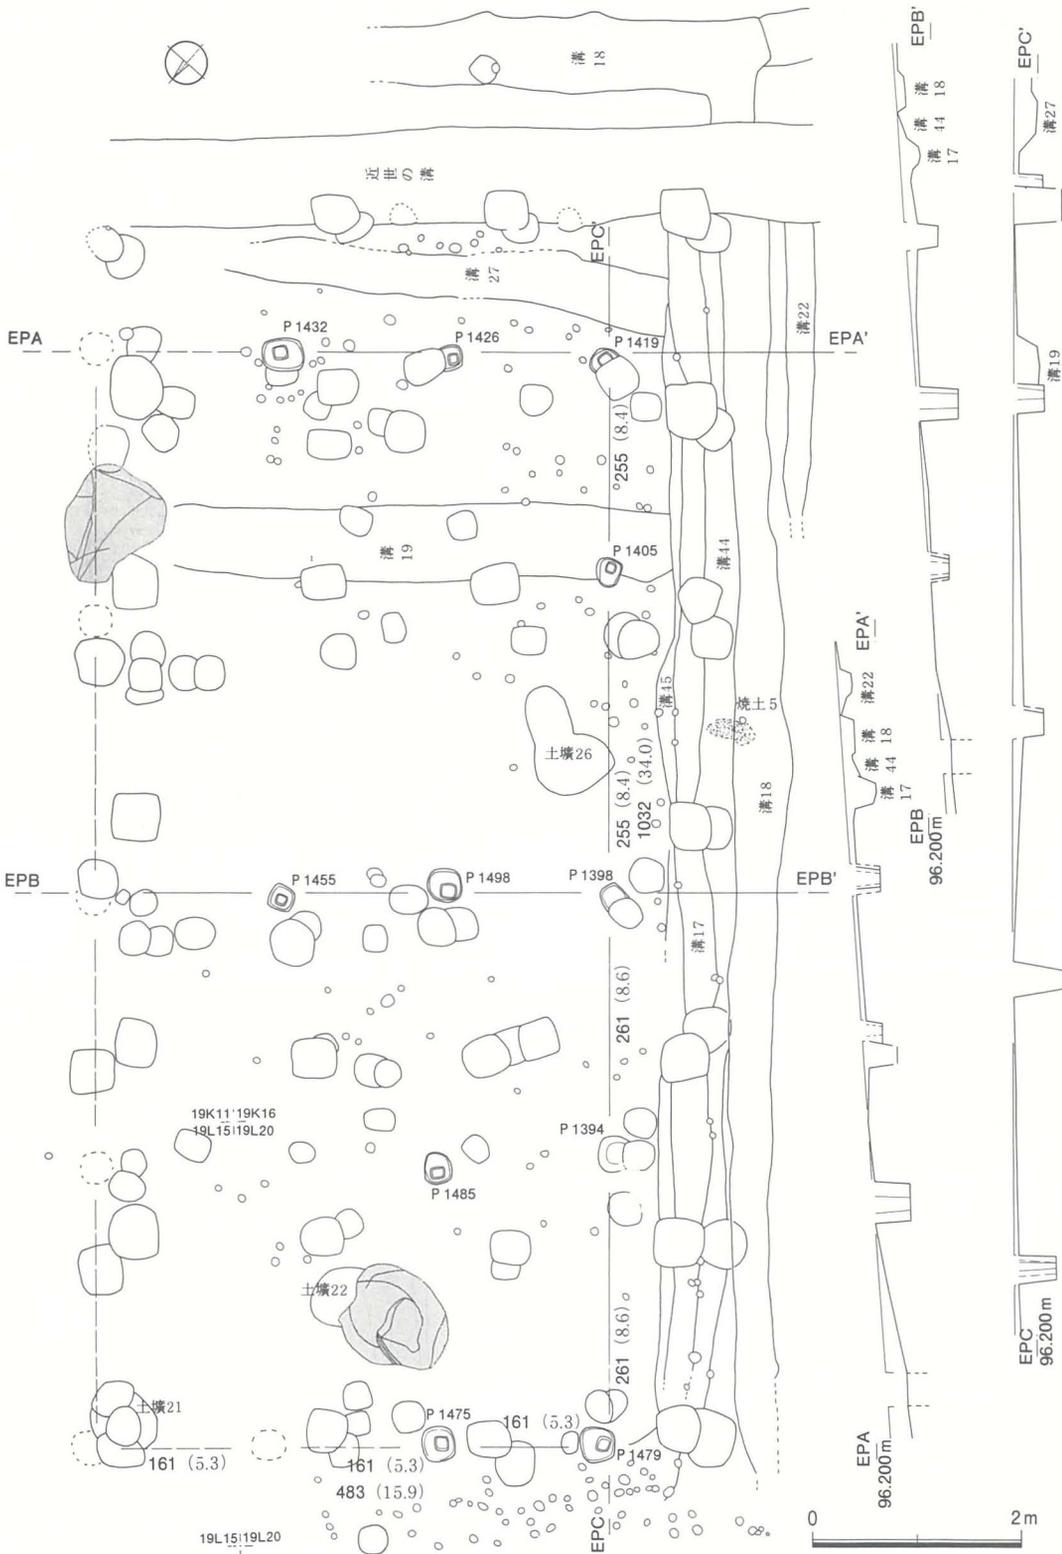
第6図 第1号建物跡想定図

第1号建物跡(第6図・PL.2-1, 3)：19K16区周辺に位置する。桁行四間、梁間三間の建物跡を想定した。平面規模は10.32m×4.83m。柱間寸法は桁行は中央通路側2間が8尺4寸、柵列側2間が8尺6寸、梁間は5尺3寸等間である。東側桁柱列をはじめとし検出できなかった柱穴が多い。中央通路側第2間にP1498、1455による間仕切りが想定され、2室が想定できる。又、P1475-1485-1498により更に2間×1間の部屋を想定できる。

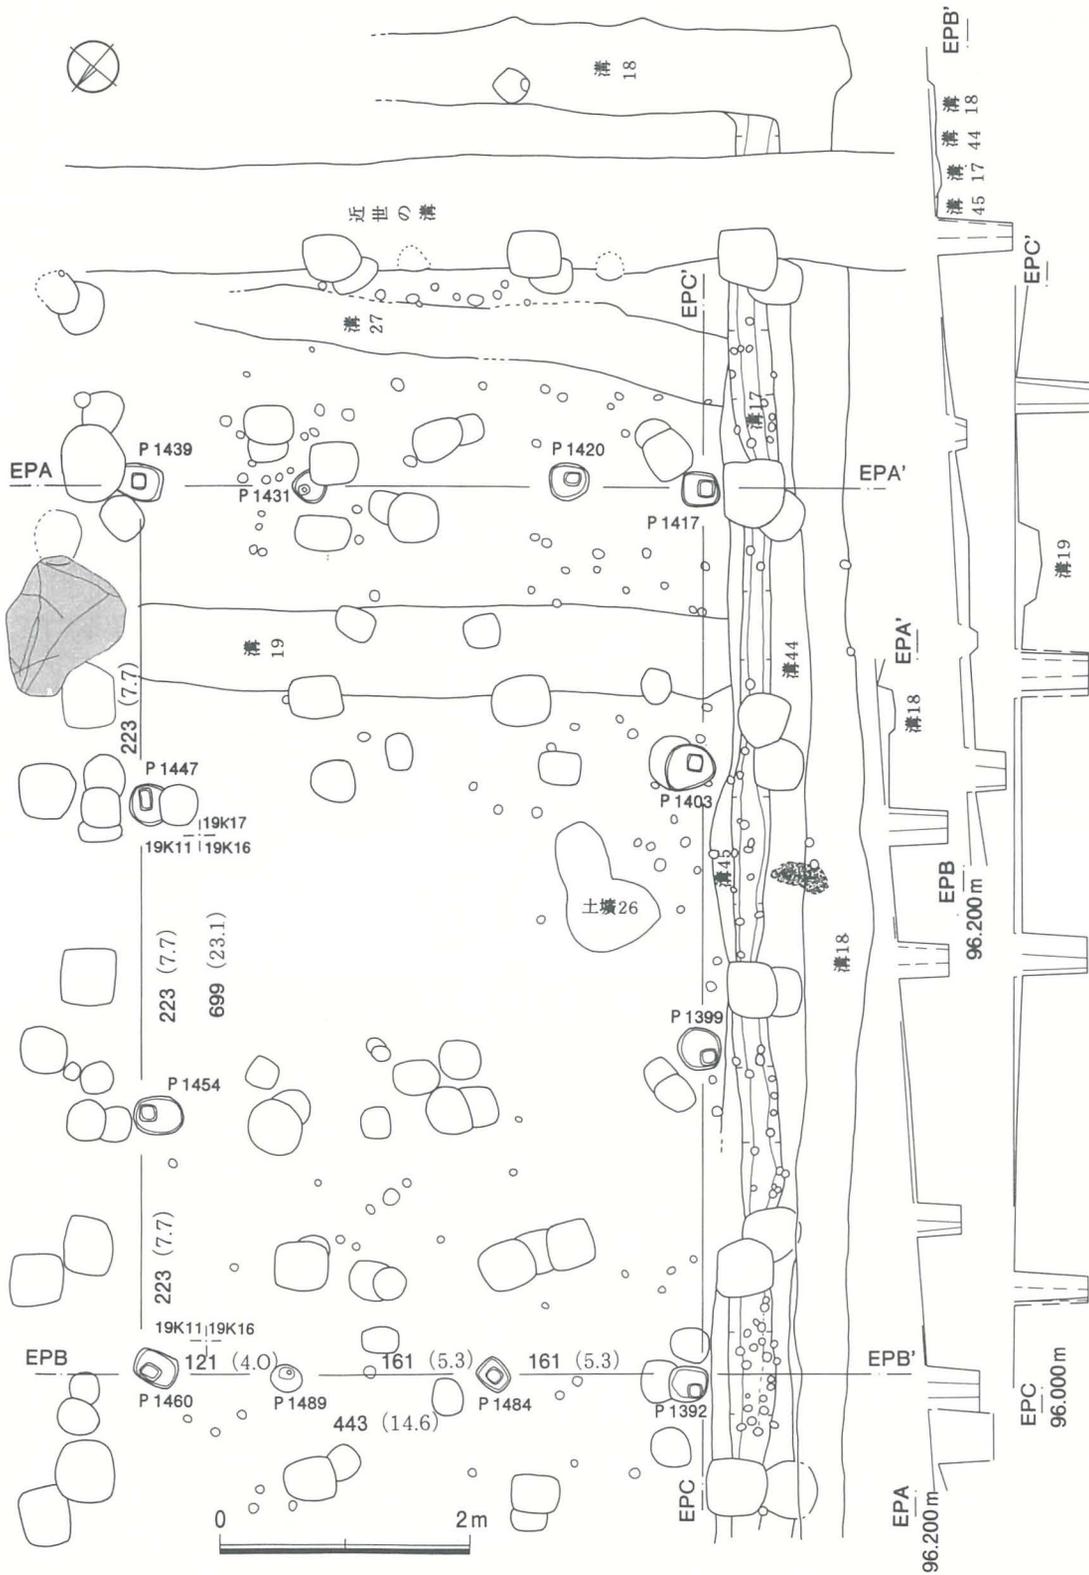
第8図 第3号建物跡想定図

第3号建物跡(第8図・PL.2-1, 3)：19K16区周辺に位置する。溝17により画された桁行三間、梁間三間の建物跡を想定した。平面規模は6.99m×4.43m。桁行、梁間とも各柱間にばらつきが見られ、基本柱間寸法を確定しがたいが、図上では桁行7尺7寸等間、梁間は1間のみ4尺、

他は5尺3寸とした。

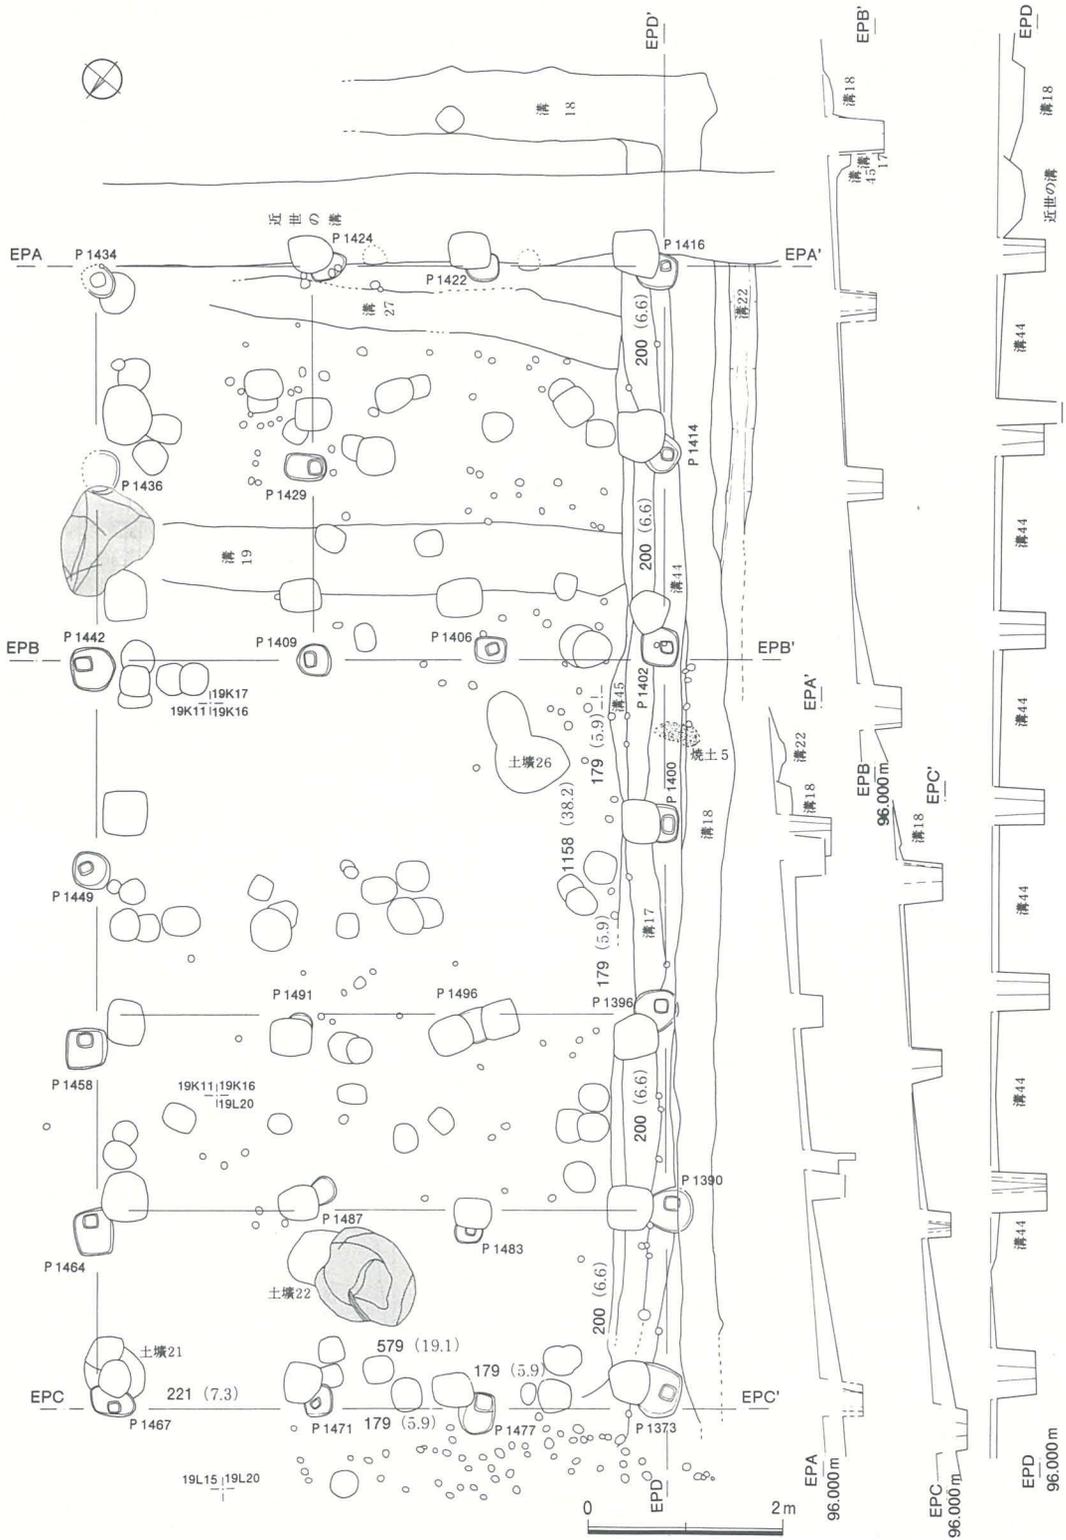
第9図 第4号建物跡想定図

第4号建物跡(第9図・PL.2-1, 3)：19K16区周辺に位置する。溝22により西側を画された地割内に桁行六間、梁間三間の建物跡を想定した。平面規模は11.58m×5.79m。柱間寸法は桁行は中央2間が5尺9寸、他は6尺6寸、梁間は北側1間が7尺3寸、他は5尺9寸である。中央通路側第2間と第4間、更にP1429による間仕切りが想定され、2間×3間、2間×3間、1間×2間、2間×2間の4室が想定される。

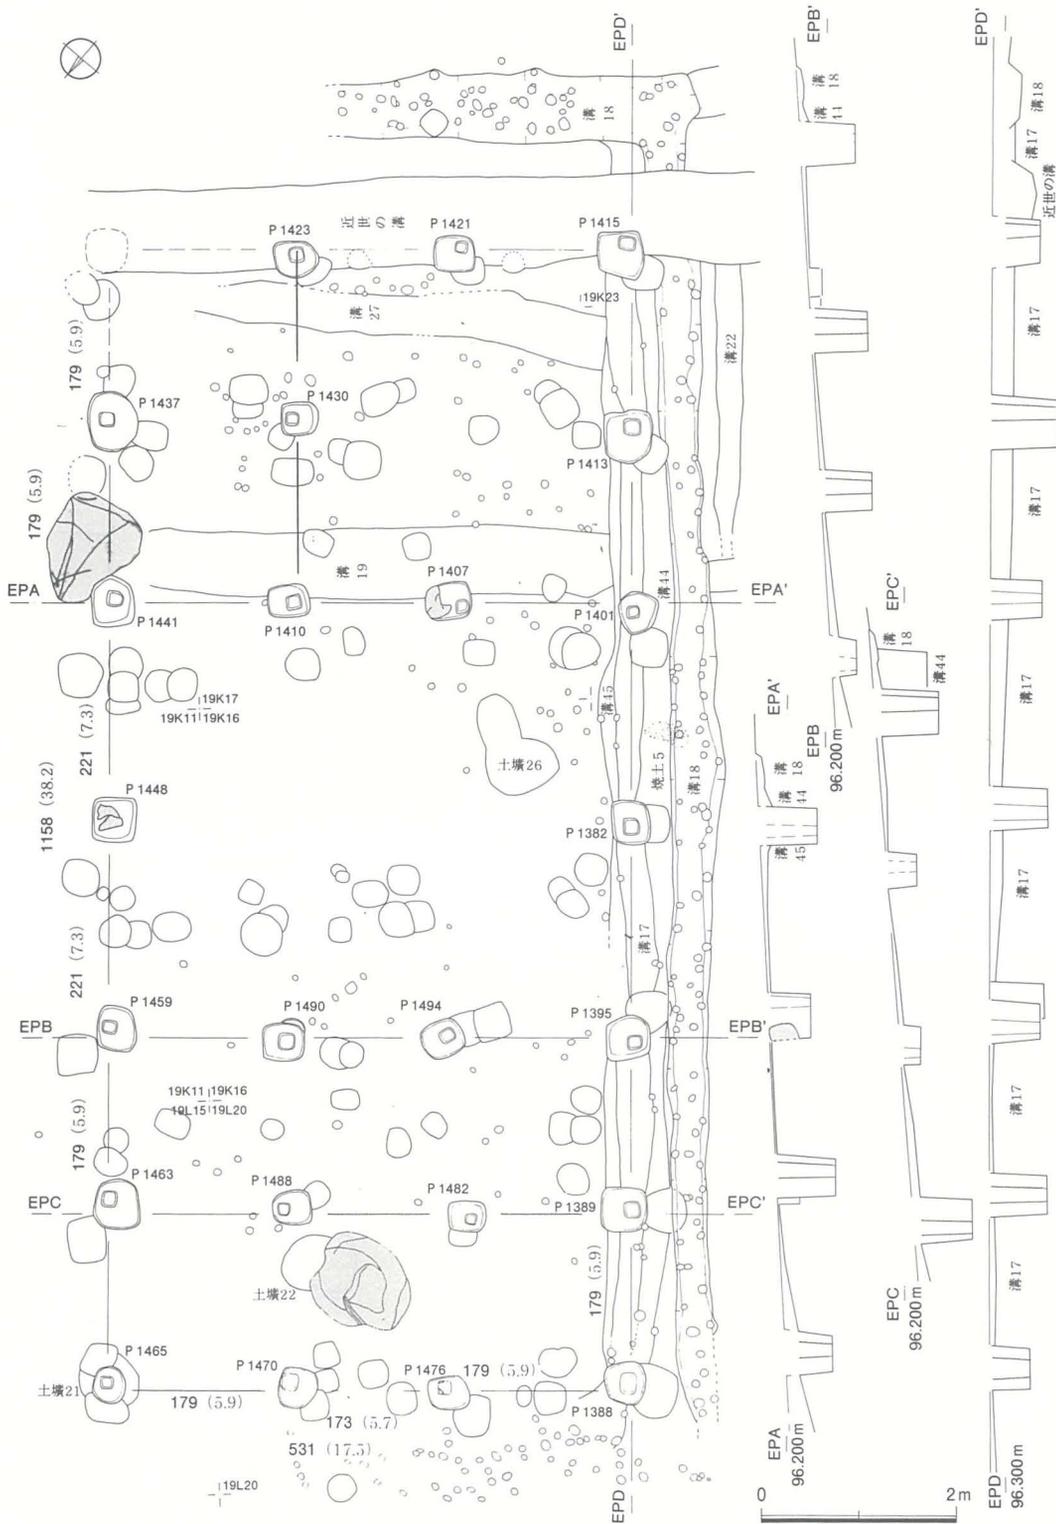
第10図 第5号建物跡想定図

第5号建物跡(第10図・PL.2-1, 3)：19K16区周辺に位置する。溝18により西側を画された地割内に桁行六間、梁間三間の建物跡を想定した。平面規模は11.58m×5.31m。柱間寸法は桁行中央2間は7尺3寸、他は5尺9寸、梁間は中央1間が5尺7寸、他は5尺9寸である。中央通路側第2間と第4間に更に、P1430による間仕切りあり、2間×3間、2間×3間、1間×2間、2間×2間の4室を想定した。

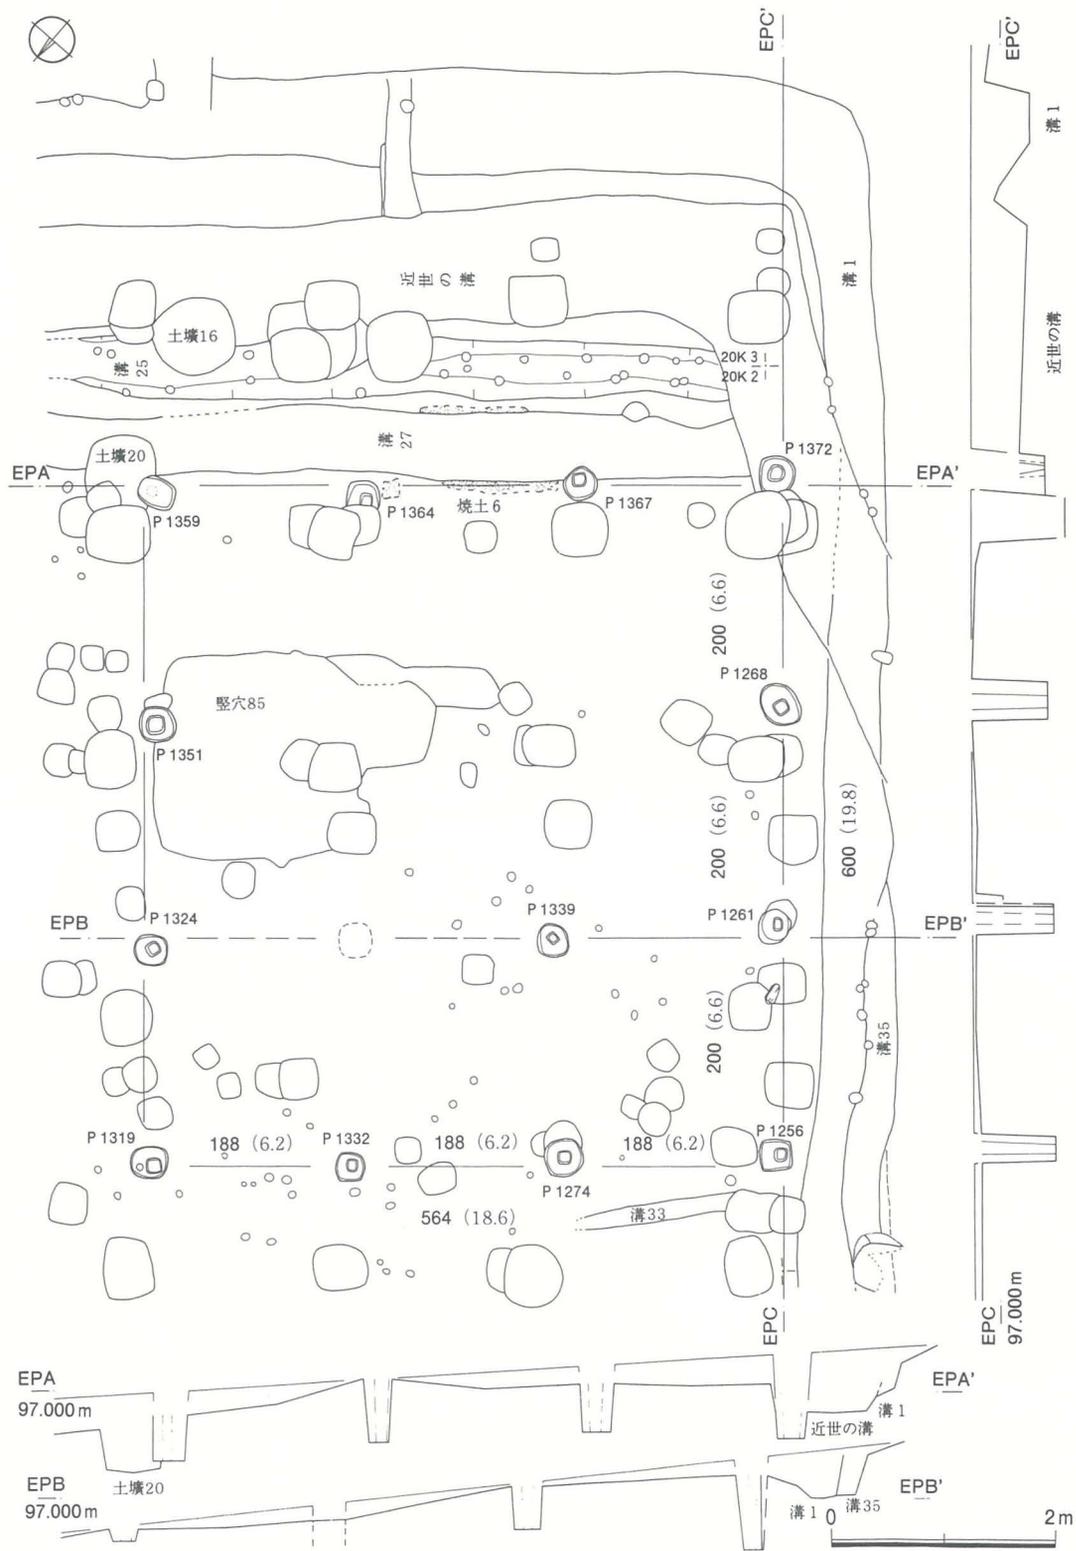
第11図 第6号建物跡想定図

第6号建物跡(第11図・PL.6-1)：20K1区周辺に位置する。溝25により南側を画される地割内に、桁行三間、梁間三間の建物跡を想定した。平面規模は6.00m×5.64m。柱間寸法は桁行6尺6寸等間、梁間6尺2寸等間である。柵列側第1間、P1324-1261の柱筋にのるP1339が間仕切りとなって1間×3間、2間×3間の2室を想定できる。

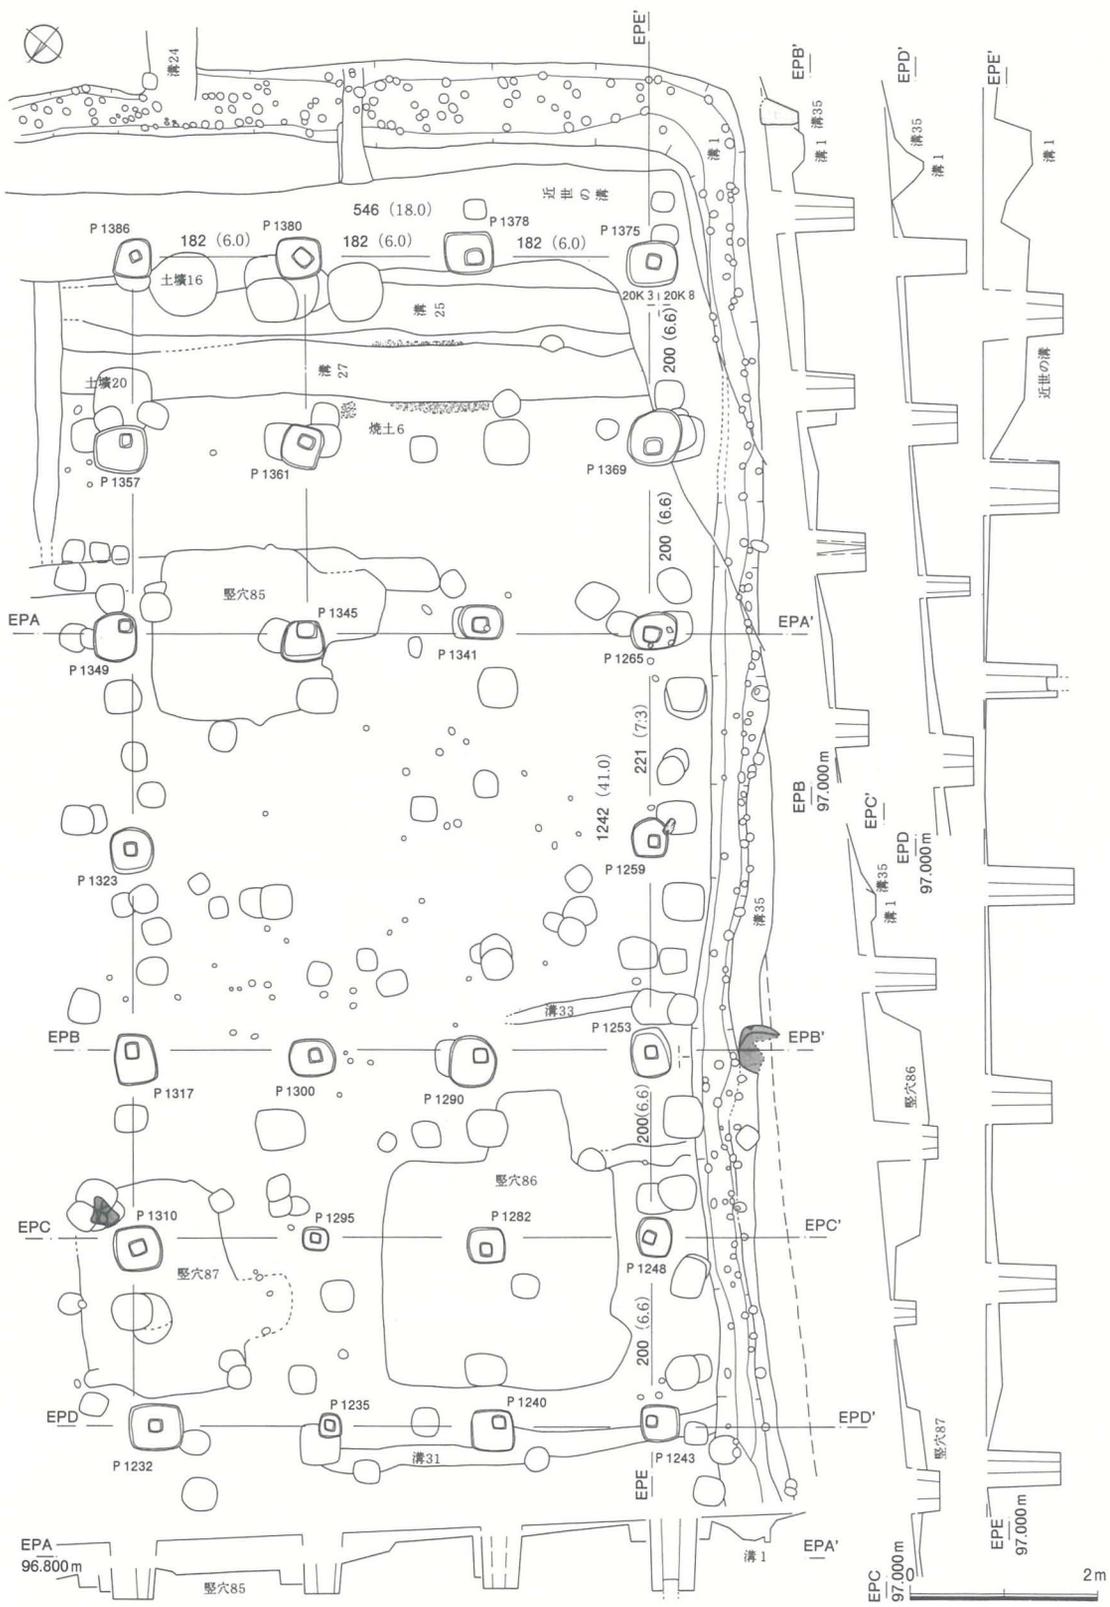
第 14 図 第 9号建物跡想定図

第9号建物跡（第14図・PL.6）：20K1区周辺に位置する。溝1により西・南側を画される中央通路沿いの地割内に位置する。桁行六間、梁間三間の建物跡を想定した。平面規模は12.42m×5.46m。柱間寸法は、桁行は中央2間が7尺3寸、他は6尺6寸、梁間6尺等間である。中央通路側第2間と第4間に間仕切りがあり、北から2間×3間、2間×3間、1間×2間、2間×2間の四室を想定した。柵列側の2間×3間は総柱の部屋と仮定した。中央2間×3間は柱間寸法を変えて部屋を大きくする工夫が見られることから、建物内でも重要な空間であることが考えられる。堀方の平面形は方形を呈し、先行する建物跡のものよりも大きい。また、柱筋の通りも非常に良い。

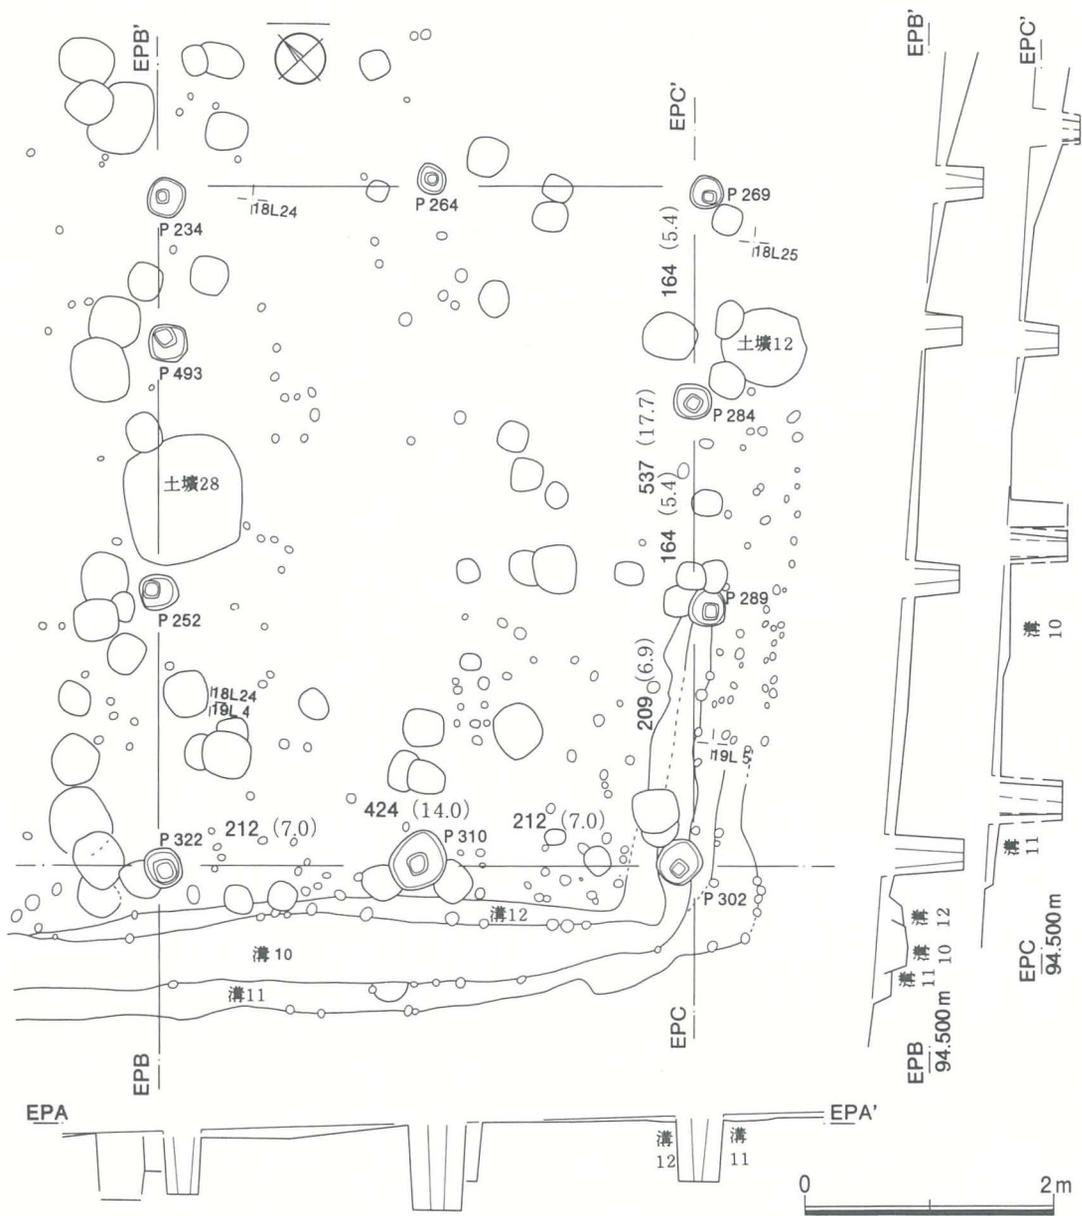
第15図 第10号建物跡想定図

第10号建物跡（第15図・PL.10-1, 2）：18L24区周辺に位置する。桁行三間、梁間二間の建物跡を想定した。平面規模は5.37m×4.24m。柱間寸法は桁行は1間のみ6尺9寸、他は5尺4寸であるが、北側も含めて見ると、ばらつきが目立つ。梁間は7尺等間と整っている。

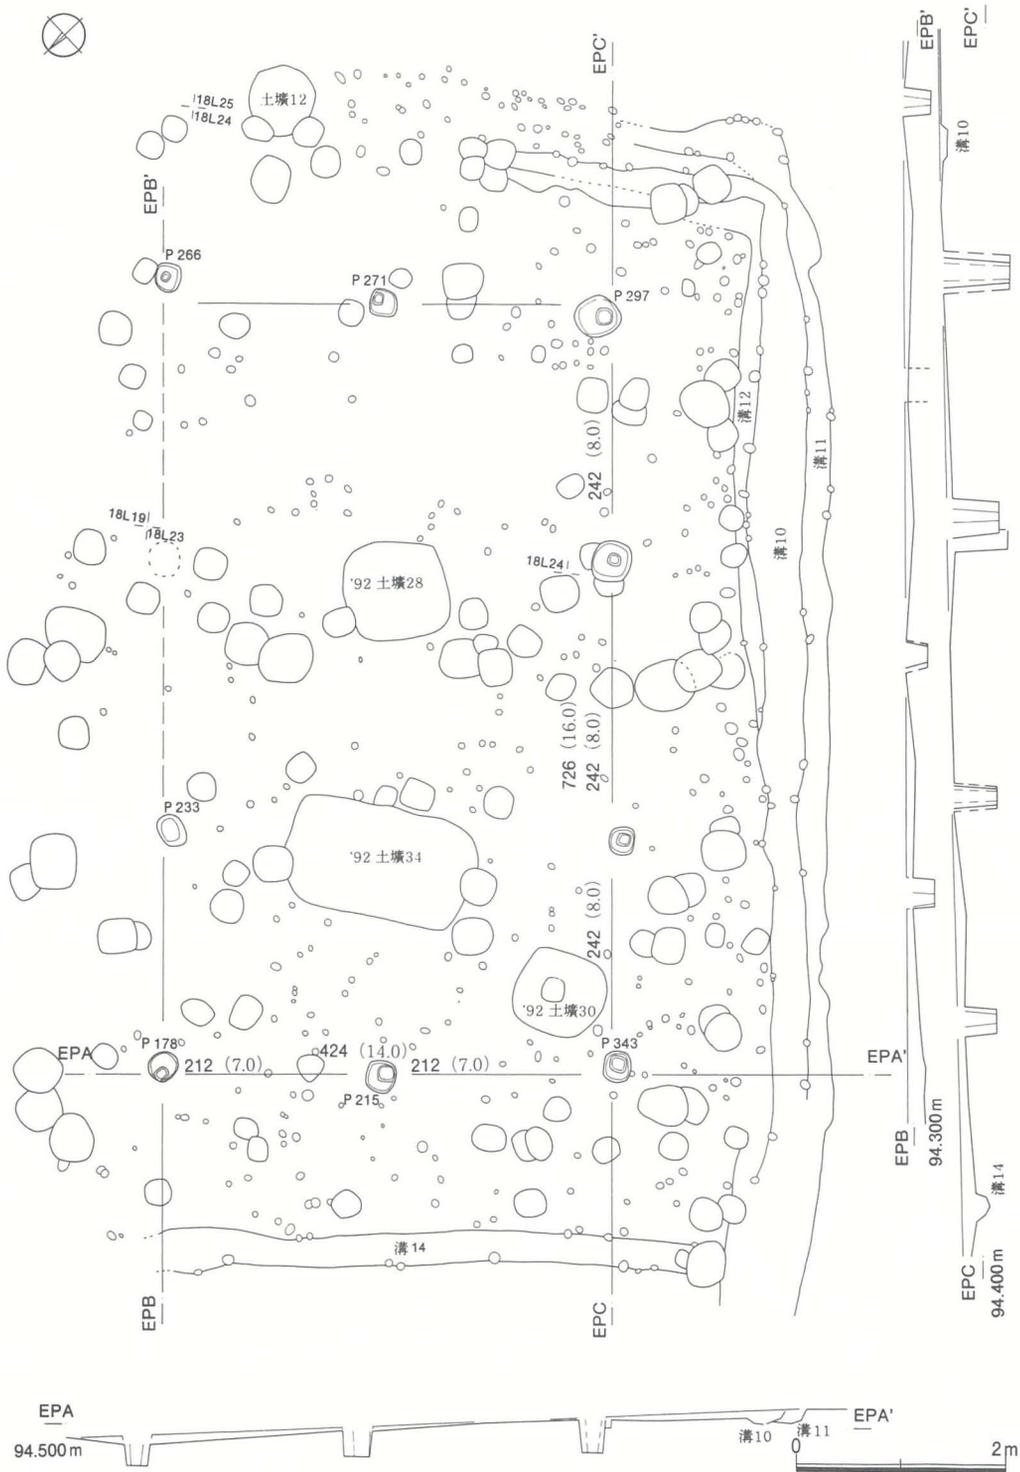
第 16 図 第 11 号建物跡想定図

第11号建物跡（第16図・PL.10-1, 2）：18

L23区周辺に位置する。桁行三間、梁間二間の建物跡を想定した。平面規模は7.26m×4.24m。柱間寸法は桁行8尺等間、梁間7尺等間である。

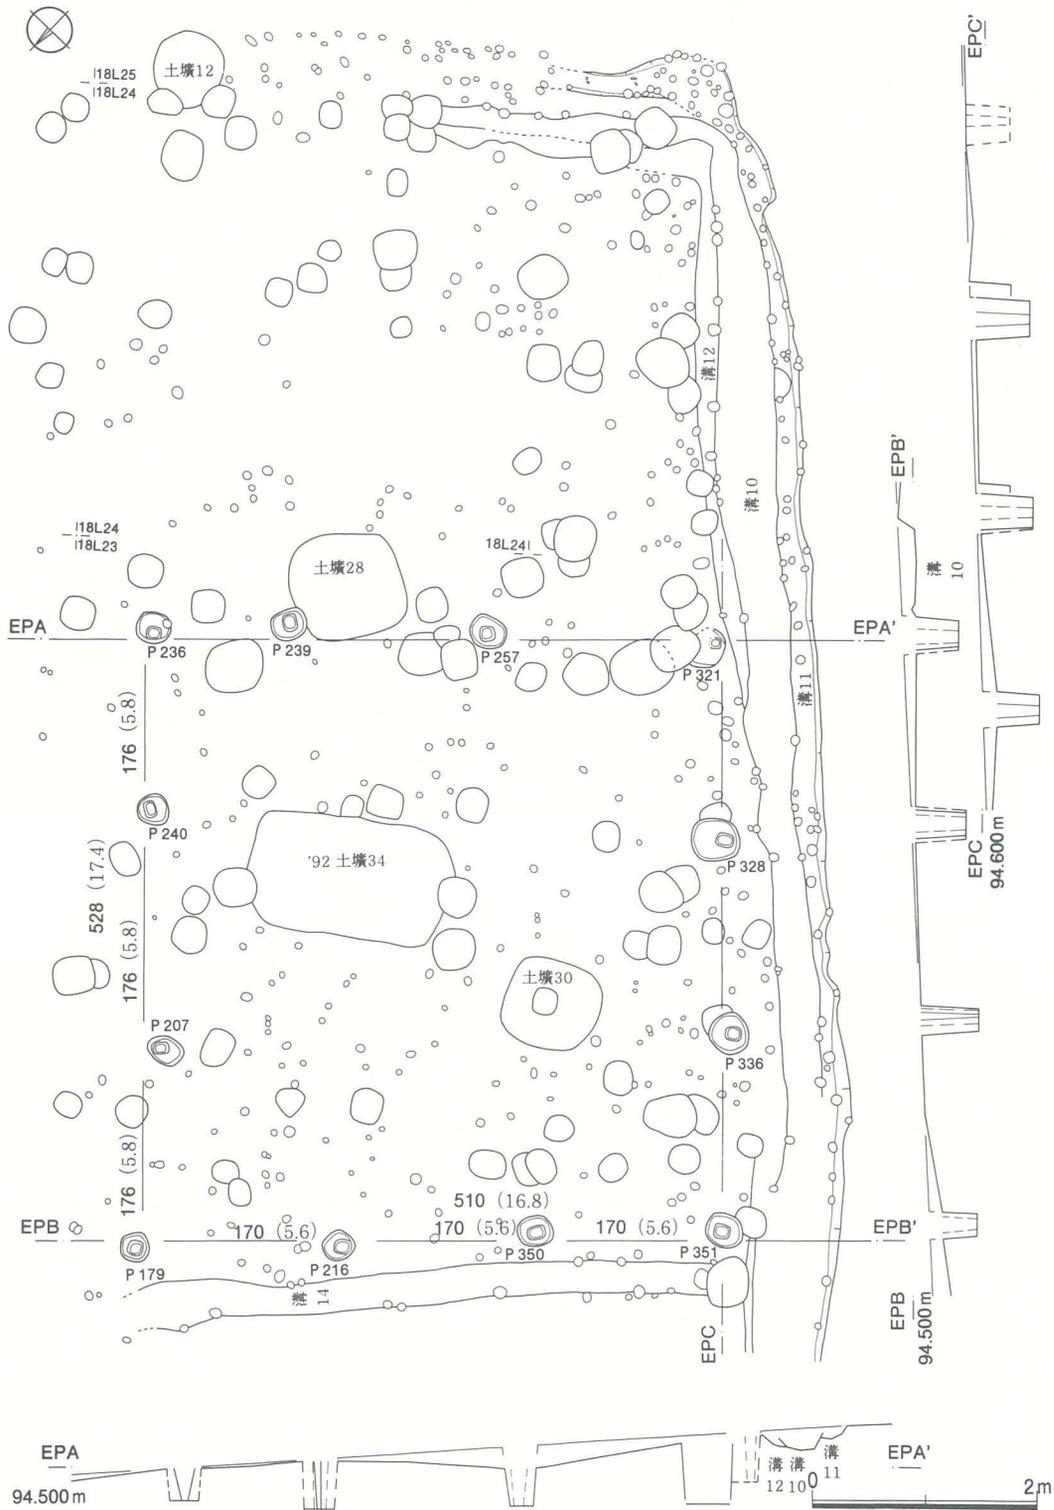
第 17 図 第 12 号建物跡想定図

第12号建物跡（第17図・PL.10-1, 2）：18L23区周辺に位置する。'92溝14によって西側を、溝11によって南・東側を画される地割内に桁行三間、梁間三間の建物跡を想定した。平面規模は5.28m×5.10m。柱間寸法は桁行5尺8寸等間、梁間5尺6寸等間である。
