# 上之國勝山館跡 XIX

—平成9年度発掘調査環境整備事業概報—

上ノ国町教育委員会

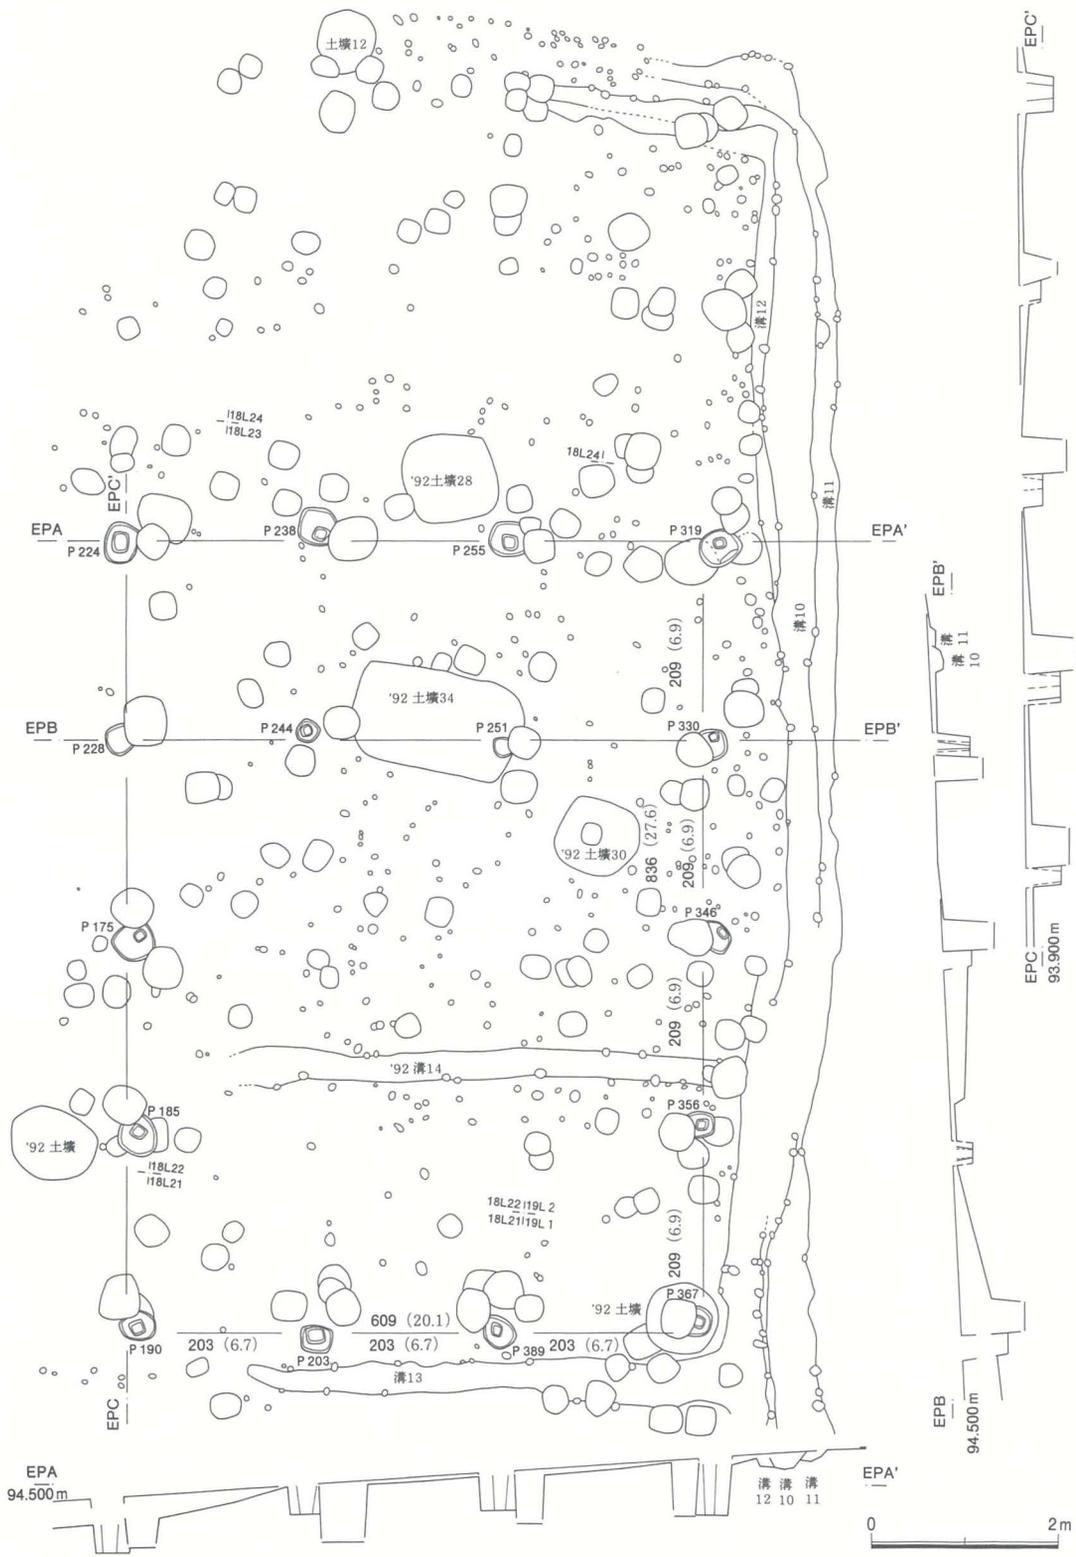
第 18 図 第 13号建物跡想定図

第13号建物跡（第18図・PL.10-1, 2）：18L22区周辺に位置する。桁行三間、梁間四間の建物跡を想定した。平面規模は8.36m×6.09m。柱間寸法は桁行6尺9寸等間、梁間6尺7寸等間である。中央通路側第1間にP244・251による間仕切りがあり、1間×3間、3間×3間の2室が想定される。

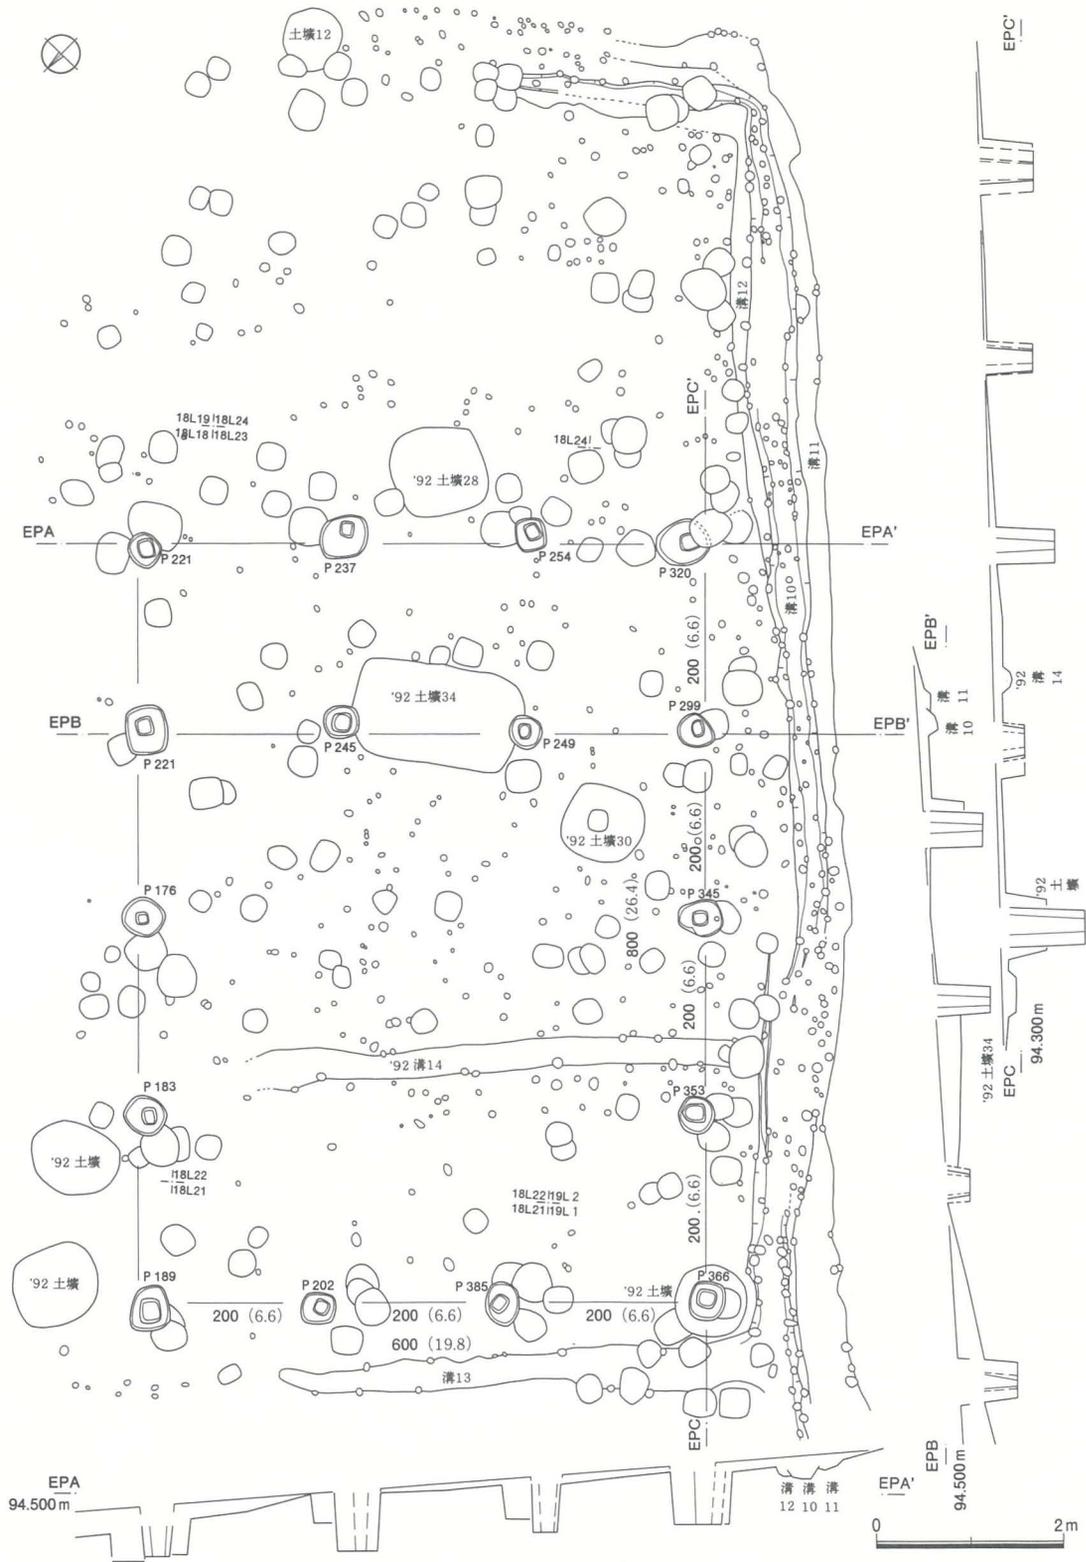
第 19 図 第 14 号建物跡想定図

第14号建物跡（第19図・PL.10-1, 2）：18L22区周辺に位置する。溝10に画される地割内に桁行四間、梁間三間の建物跡を想定した。平面規模は8.00m×6.00m。柱間寸法は桁行、梁間とも6尺6寸等間である。中央通路側第1間にP249・245による間仕切りがあり、1間×3間と3間×3間の2室が想定される。第13号建物跡と同位置・同規模の建て替えと考えられる。

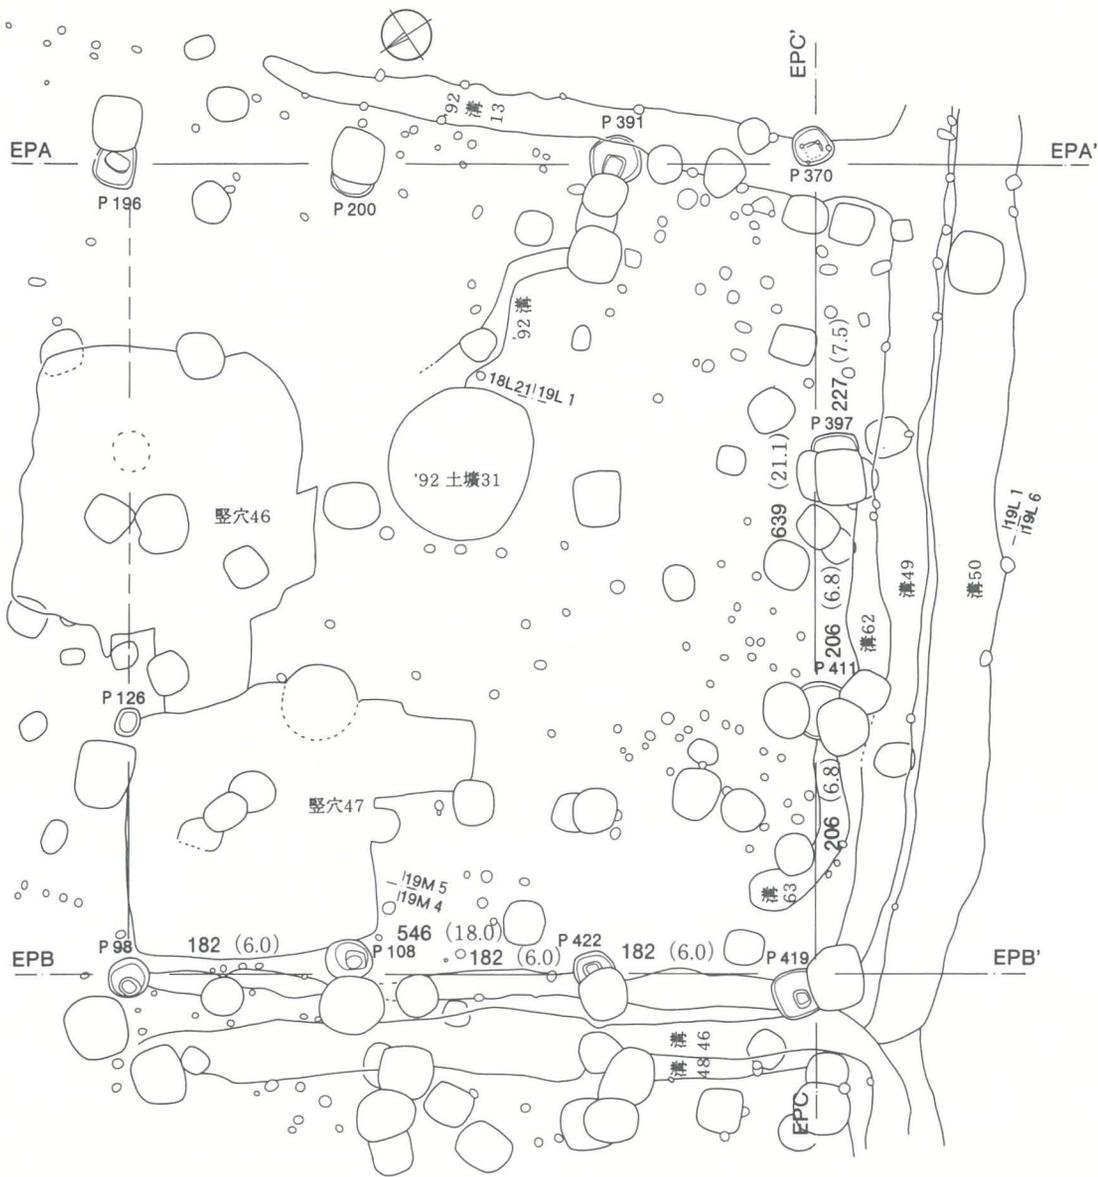
第 20 图 第 15 号建物跡想定图

第15号建物跡（第20図・PL.10-3, 4）：19M5区周辺に位置する。桁行三間、梁間三間の建物跡を想定した。平面規模は6.39m×5.46m。柱間寸法は桁行は1間のみ7尺5寸、他は6尺8寸、梁間は6尺等間である。

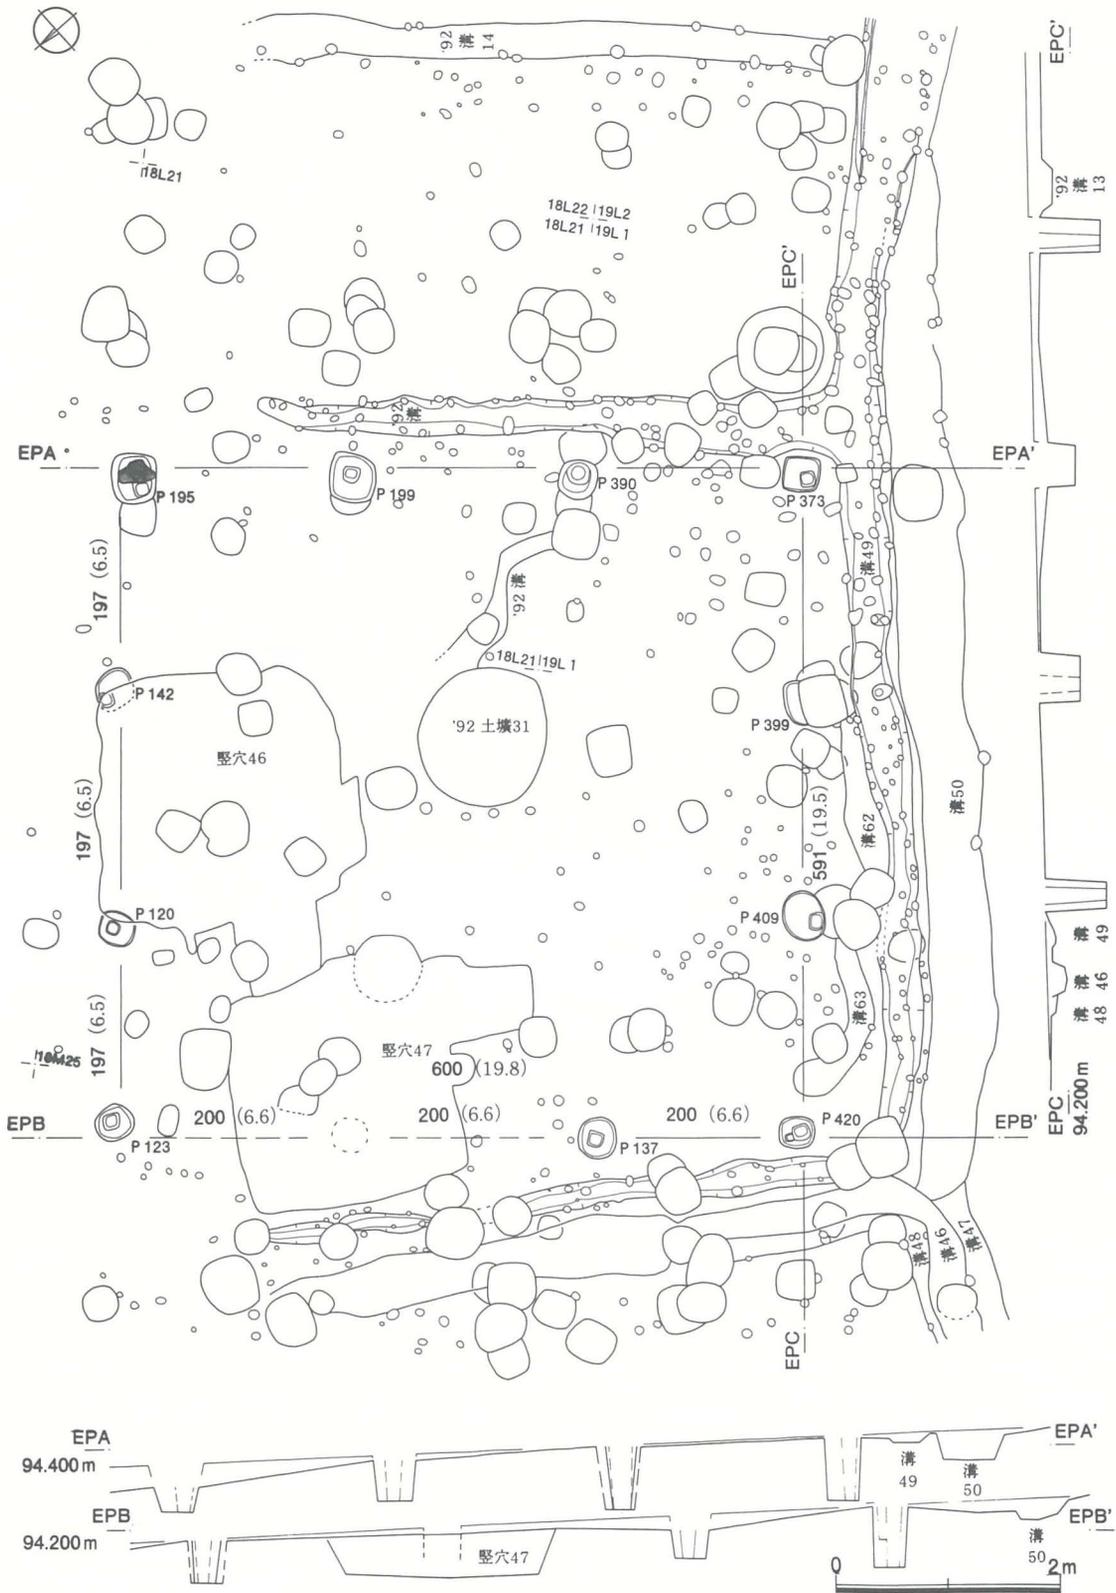
第 2 1 図 第 1 6 号建物跡想定図

第16号建物跡（第21図・PL.10-3, 4）：19M5区周辺に位置する。溝49に北・西側を画される地割内に桁行三間、梁間三間の建物跡を想定した。平面規模は6.00m×5.91m。柱間寸法は桁行6尺6寸等間、梁間6尺5寸等間である。

P420（第54図1・PL.3-4）堀方に六器鏡が埋納（？）されていた。この建物に関する儀礼行為の一端を示すものと考えられるが、目的、儀礼作法などは不明であり、今後同時代遺跡における類例を探した上で検討したい。

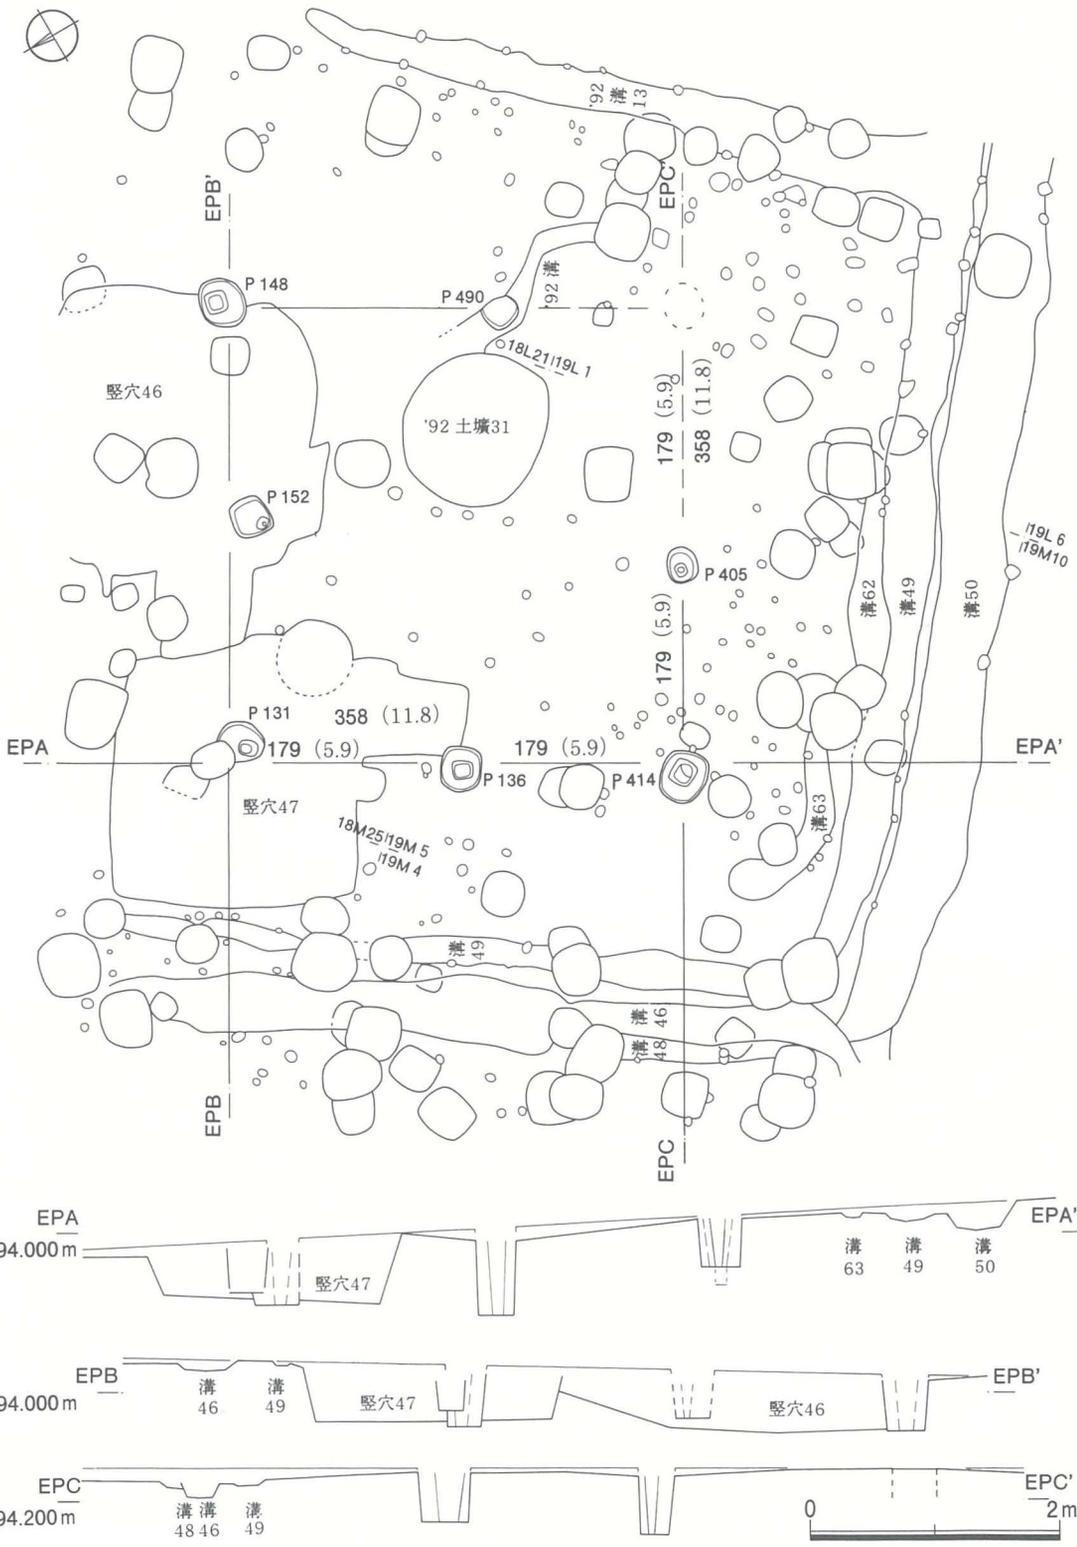
第 2 2 図 第 1 7 号建物跡想定図

第17号建物跡（第22図・PL.10-3, 4）：19M5区周辺に位置する。'92溝13により南側を画される地割内に桁行二間、梁間二間の建物跡を想定した。平面規模は3.58m×3.58m。柱間寸法は桁行、梁間とも5尺9寸等間である。

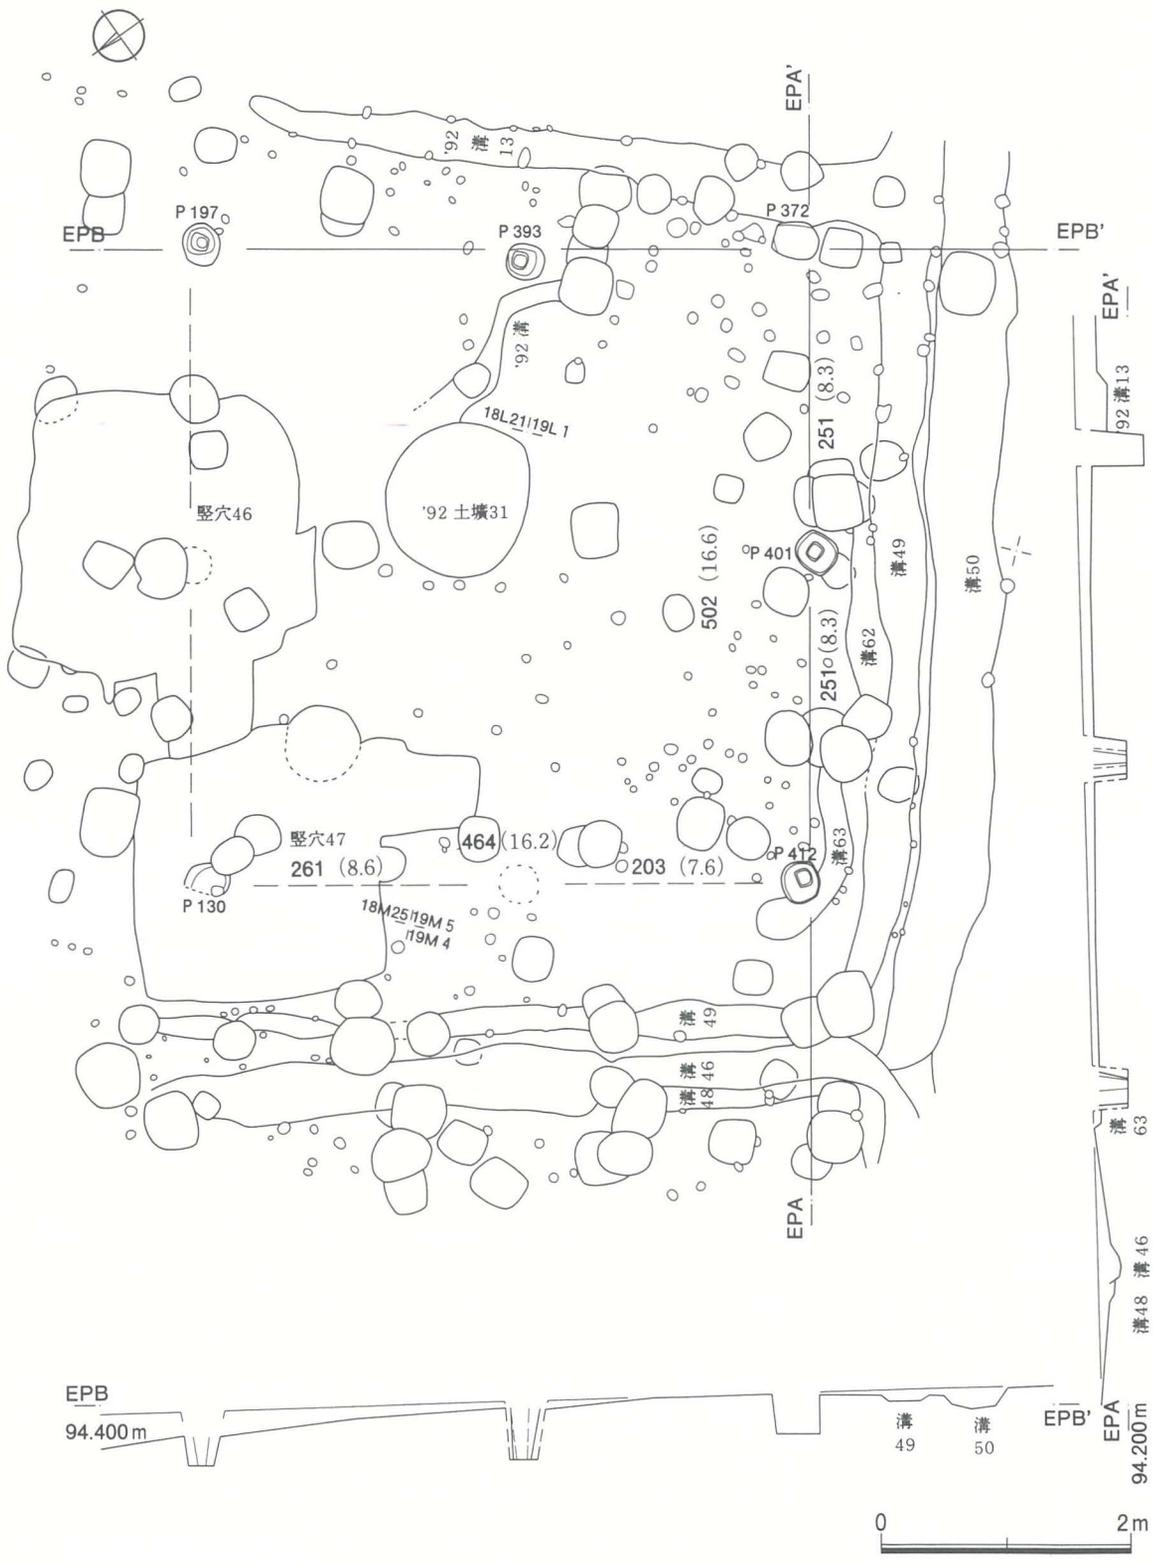
第23図 第18号建物跡想定図

第18号建物跡（第23図・PL.10-3, 4）：19M5区周辺に位置する。'92溝13により画される地割内に桁行二間、梁間二間の建物跡を想定した。平面規模は5.02m×4.64m。柱間寸法は桁行8尺3寸等間、梁間は8尺6寸、7尺6寸を想定するが、P130-412間、P130-197間の様に柱の欠失部もあるため不確定である。

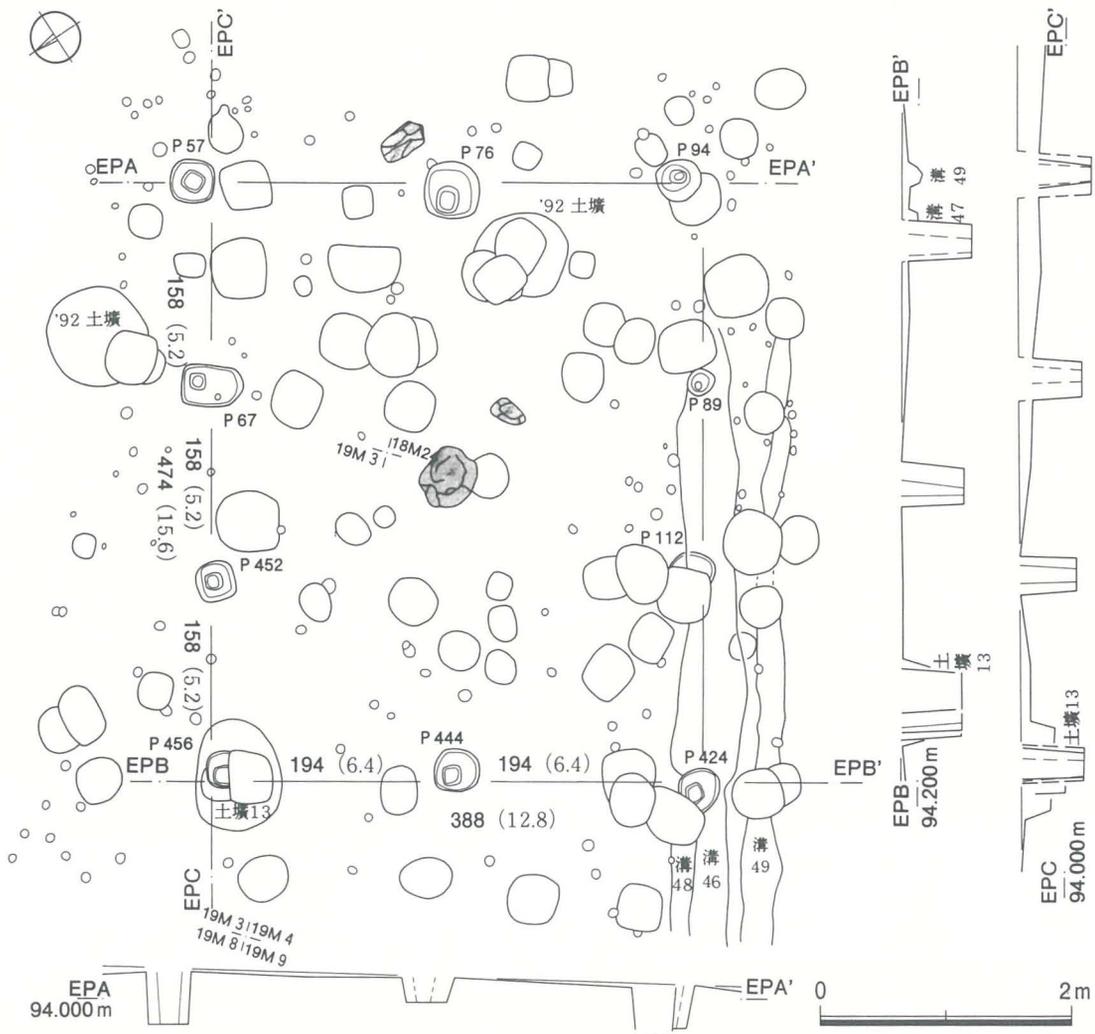
第 2 4 図 第 1 9 号建物跡想定図

第19号建物跡（第24図・PL.10-4）：19M4区周辺に位置する。桁行三間、梁間二間の建物跡を想定した。柱間寸法は桁行5尺2寸等間、梁間6尺4寸等間である。平面規模は4.74m×3.88m。遺物は、P444の柱痕跡より灰釉丸皿（第53図4, PL.3-6）が出土している。

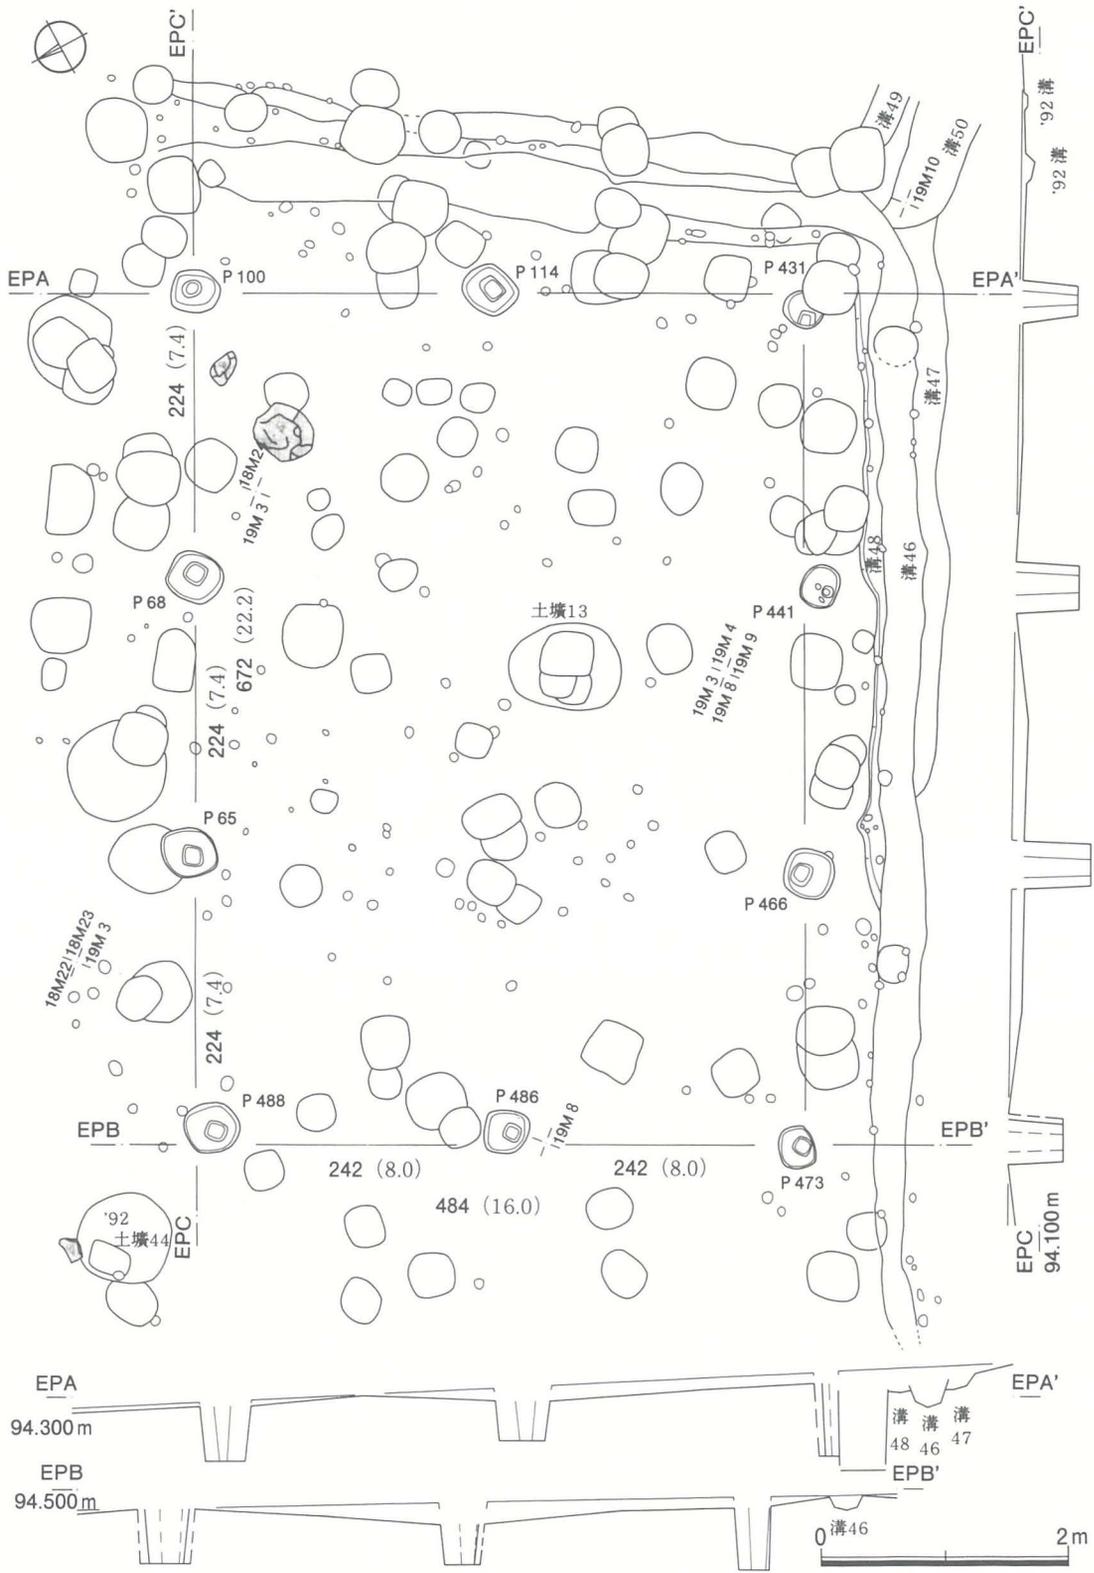
第 2 5 図 第 2 0 号建物跡想定図

第20号建物跡（第25図・PL.10-4）：19M3区周辺に位置する。溝48により南側を画される。桁行三間、梁間二間の建物跡を想定した。平面規模は6.72m×4.84m。柱間寸法は桁行7尺4寸等間、梁間8尺等間である。

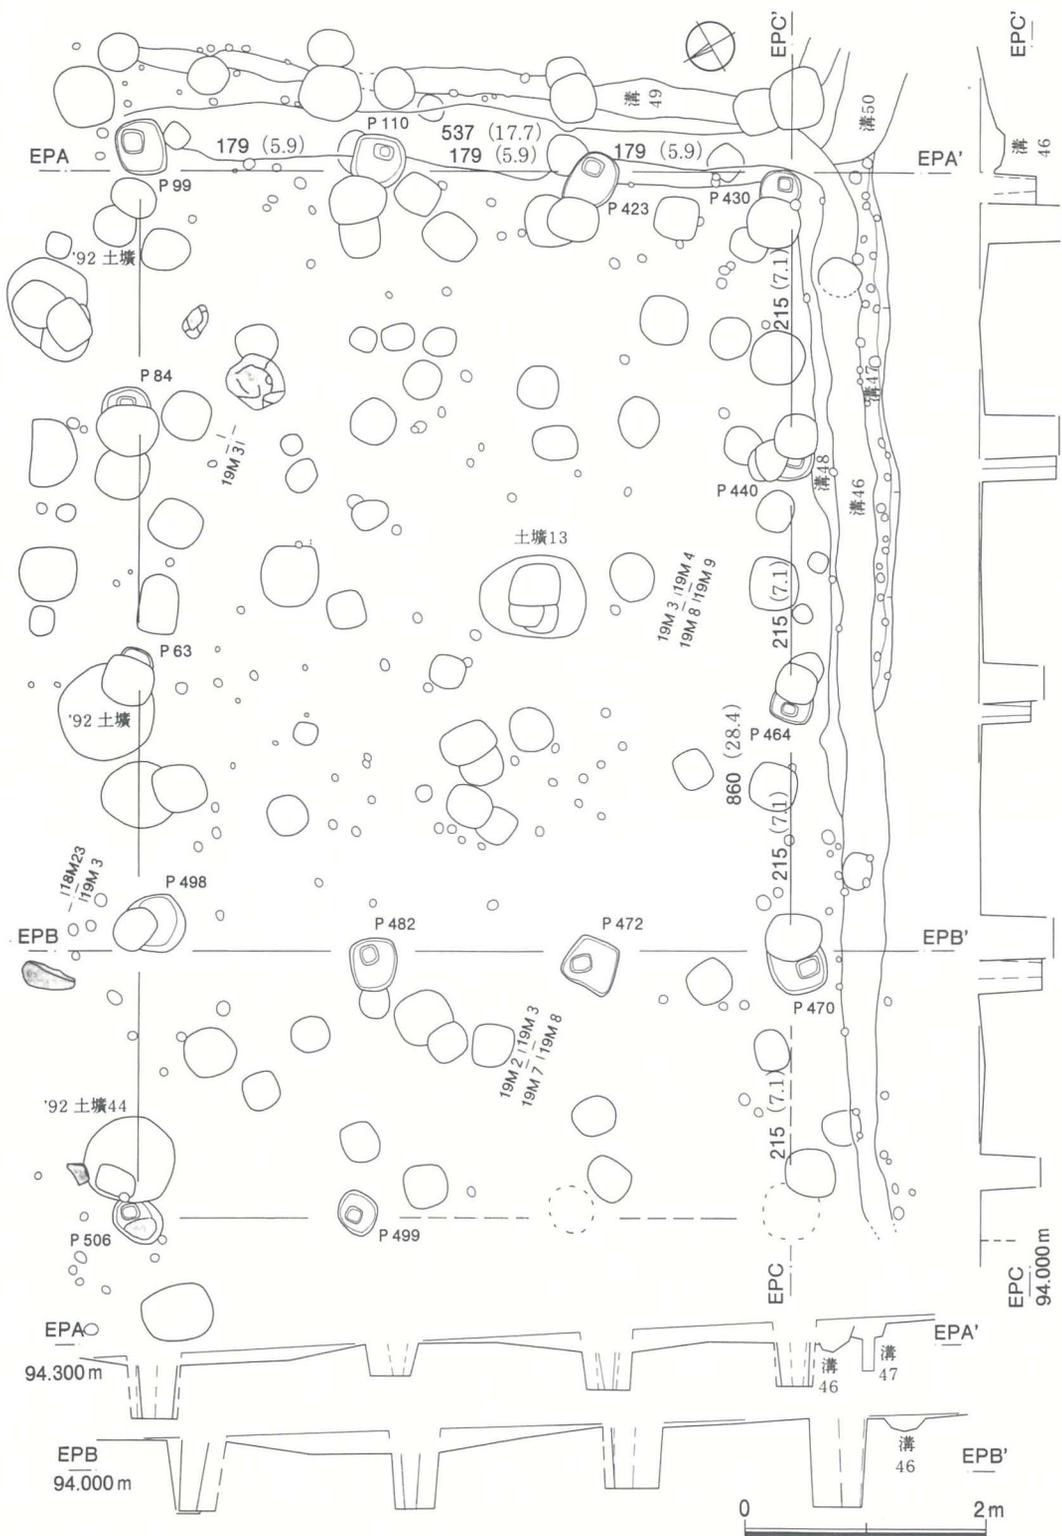
第 2 6 図 第 2 1 号建物跡想定図

第21号建物跡（第26図・PL.10-4）：19M3区周辺に位置する。桁行四間、梁間三間の建物跡を想定した。平面規模は8.60m×5.37m。柵列側第1間をP482・472によって仕切られる。柱間寸法は桁行7尺1寸等間、梁間5尺9寸等間である。

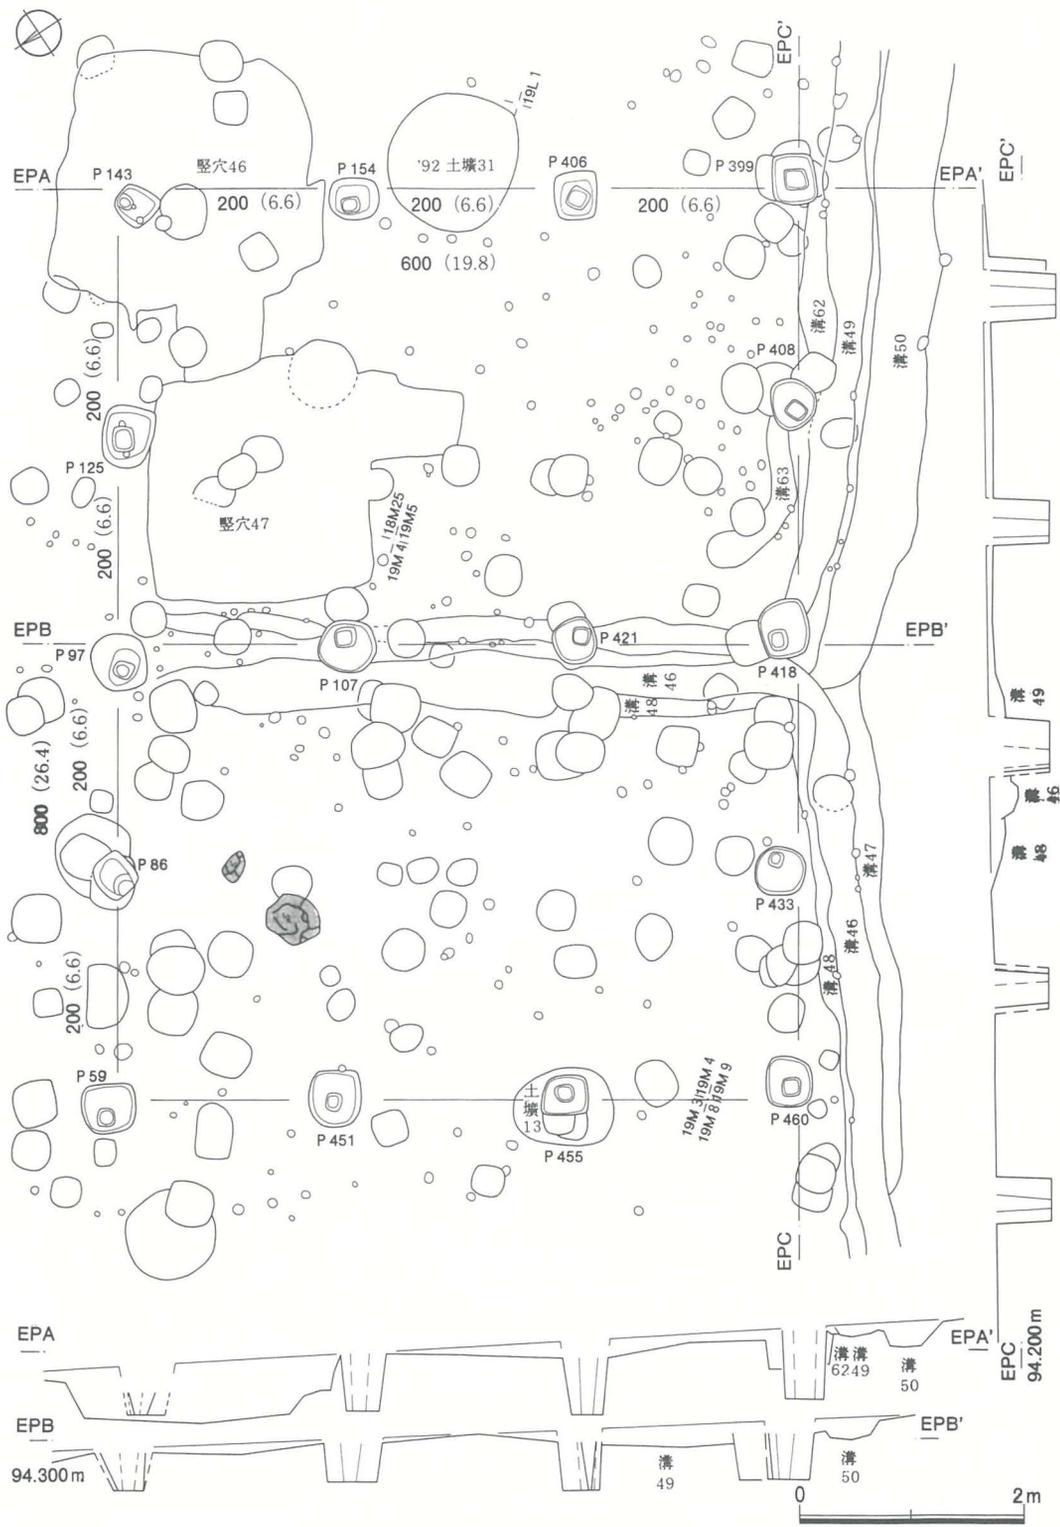
第 28 図 第 23 号建物跡想定図

第23号建物跡（第28図・PL.10-3）：19M4区周辺に位置する。桁行四間、梁間三間の建物跡を想定した。平面規模は8.00m×6.00m。P107・421による間仕切りがある。柱間寸法は桁行、梁間とも6尺6寸等間である。

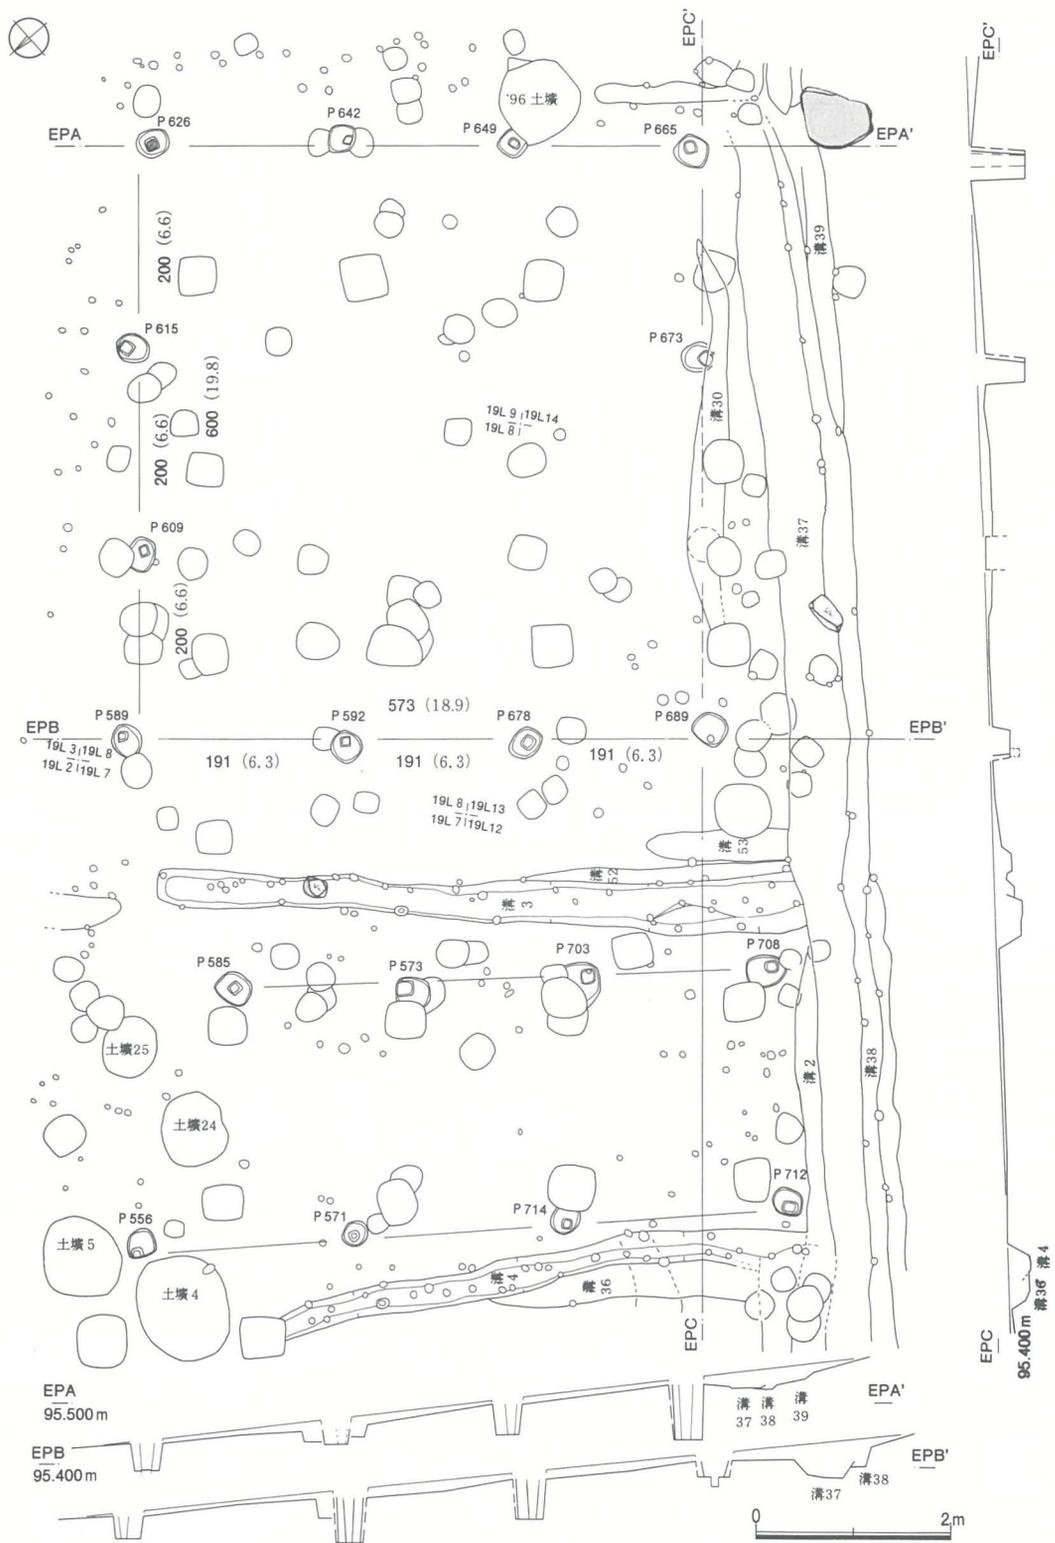
第29図 第24号建物跡想定図

第24号建物跡（第29図・PL.9-3, 4）：19L8区周辺に位置する。溝3により北側を画される地割内に桁行三間、梁間三間の建物跡を想定した。平面規模は6.00m×5.73m。柱間寸法は桁行6尺6寸等間、梁間6尺3寸等間である。

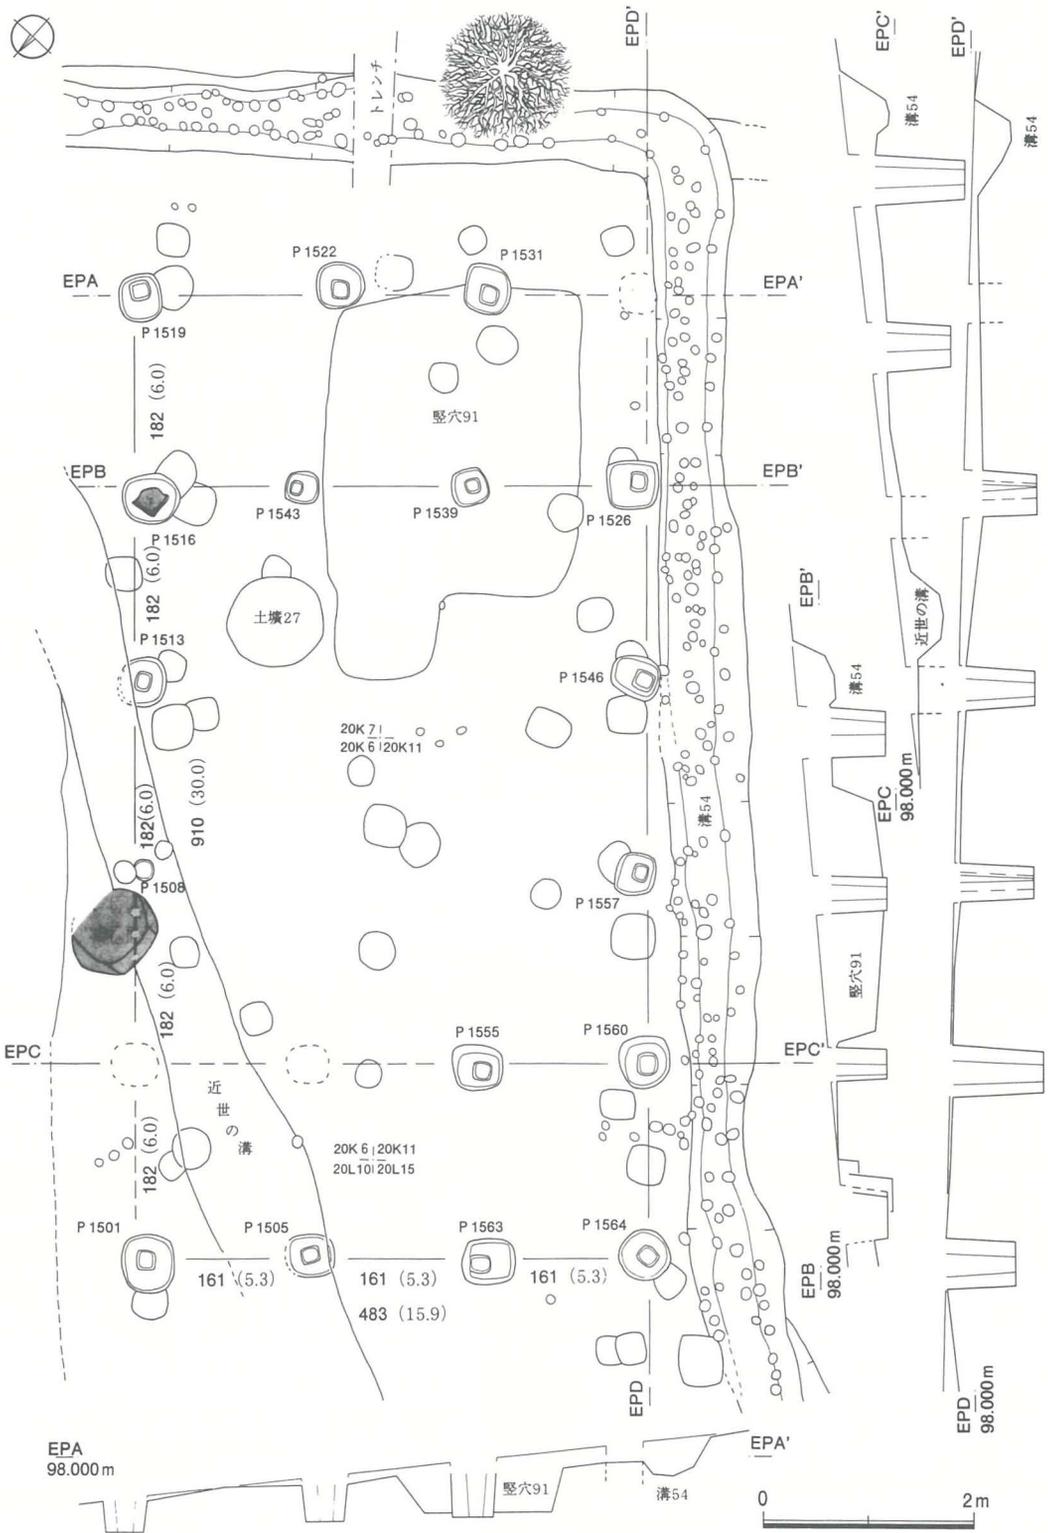
第44図 第39号建物跡想定図

**第39号建物跡** (第44図)：20K12区周辺に位置する。溝54に南と西側を画される中央通路沿いの地割内に桁行五間、梁間三間の建物跡を想定した。平面規模は9.10m×4.83m。中央通路側第1間と第4間に間仕切りがあり、1間×3間、3間×3間、1間×3間の3室が想定できる。柱間寸法は桁行6尺等間、梁間5尺3寸等間である。

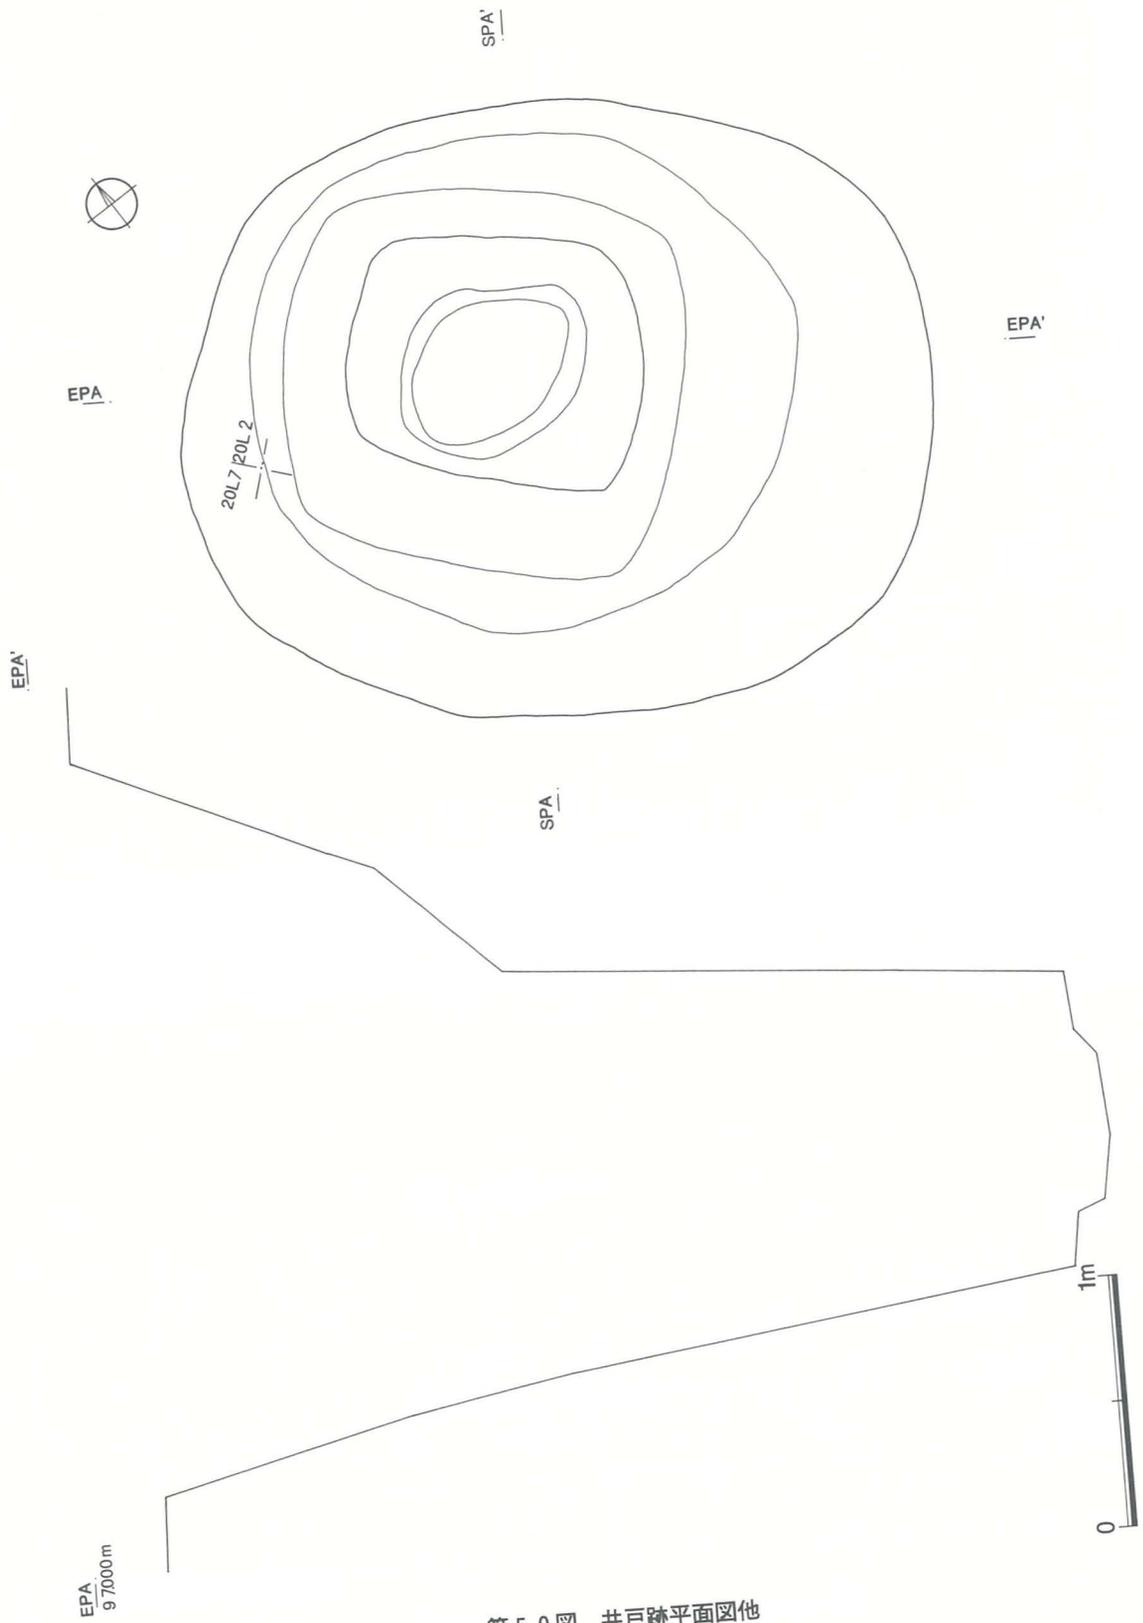
第 5 0 図 井戸跡平面図他

(7) 井戸跡 (第50・51図・PL.4・14・表19) : 21L3・8区に位置する。上部径2.9×2.5m、底径1.1×0.9m、深さ4程の一部崩落による楕円形を呈す素掘りの井戸である。更に壙底中央に80×65cm、深さ10cm程の落ち込みが見られる。
