# 上之國勝山館跡 XIX

—平成9年度発掘調査環境整備事業概報—

上ノ国町教育委員会

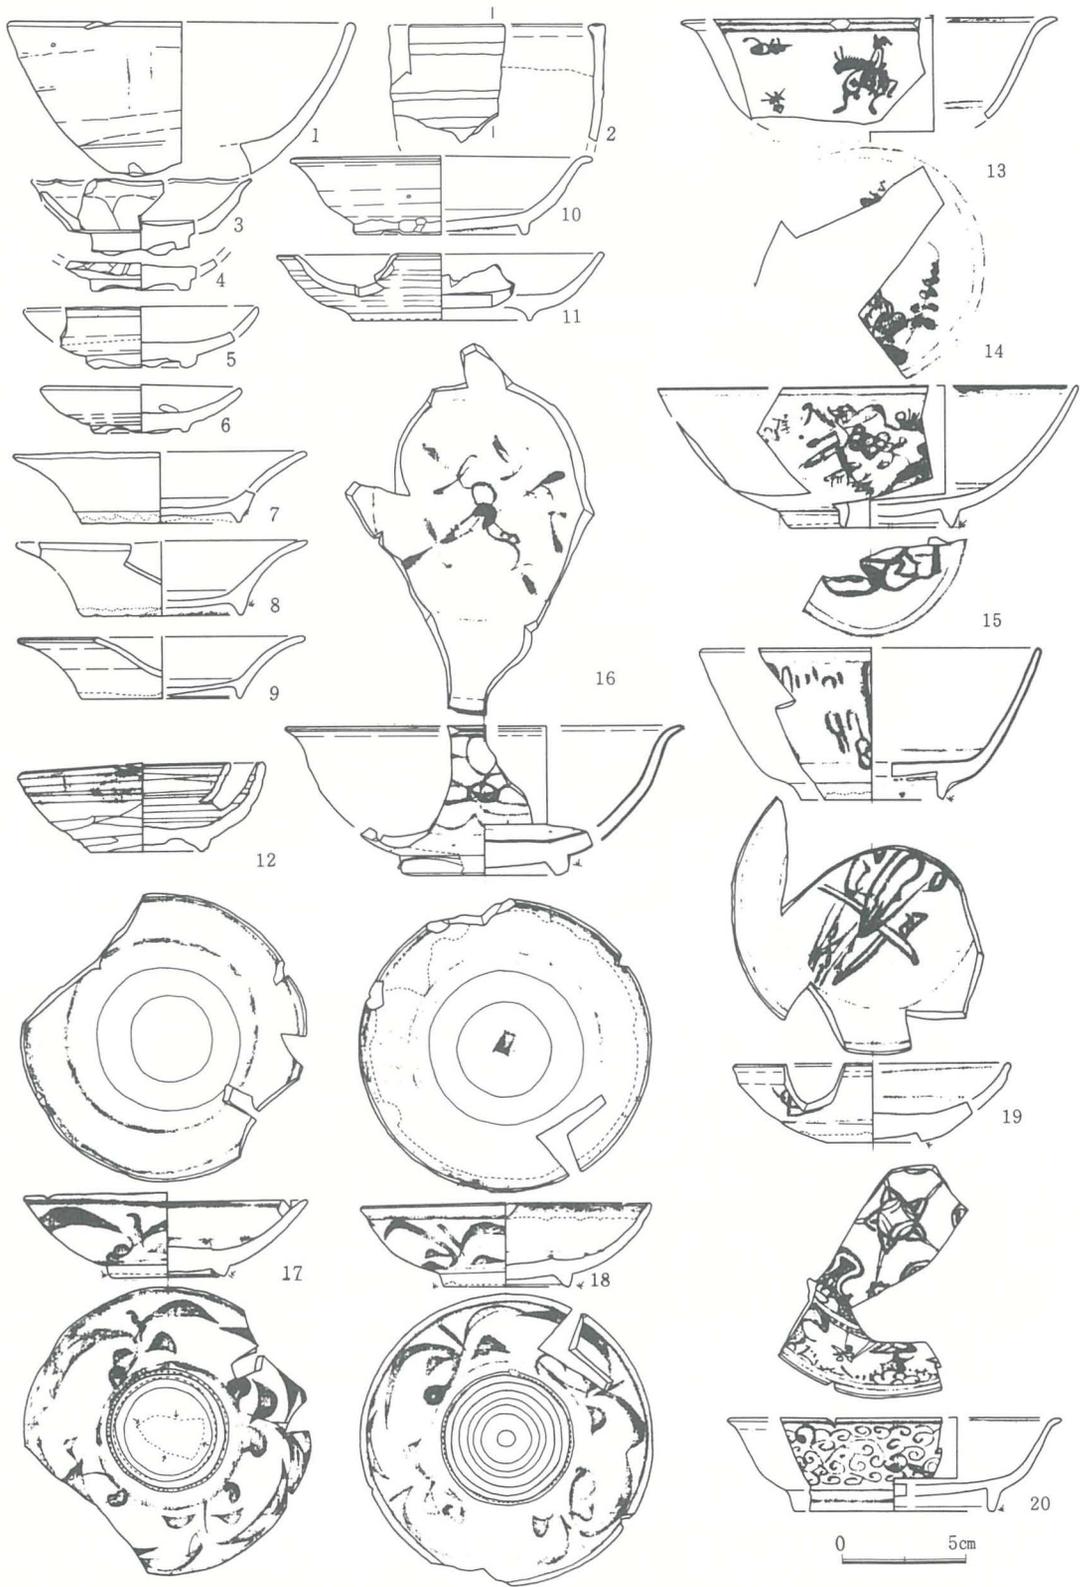
第 5 2 図 調査区出土遺物 (陶磁器)

**染付**(第52図13~20) 碗・皿・杯717点出土した。碗は端反碗(13)、連子碗(14・15)、饅頭心のものがある。16は絵が抽象的で、高台には釉がかからないものである。漳州窯系ではないかと推察するが今後検討を要する。皿は碁筒底の皿は見込に魚が貼り付けられたもの、寿を抽象化した文様を描くもの(19)。獅子文・羯磨文などの端反糸底皿(20)がある。17・18は漳州窯系の皿である。見込を蛇の目剥ぎにしている、外面は折花文である。胎土は陶質。17は内面には煤が付着し、釉の光沢も鈍いので被熱した可能性がある。

**遺物と遺構の関係：**漳州窯系染付皿が2個体分出土した。図は掲げられなかったが、他にも数個体分の皿や碗の破片が出土している。これらの遺物は、中央通路に面した第9・39号建物を区画する溝から出土した。勝山館の後半期（終末期）の遺構と遺物の関係を考える重要な資料であろう。今後、終末期の遺物と考えられる唐津、志野などとともに出土点数・状況などを検討し、勝山館後・終末期の様相を考えてみたい。
