上 之 国 館 跡 IV

－平成22年度勝山館跡発掘調査・整備事業報告書－

上ノ国町教育委員会

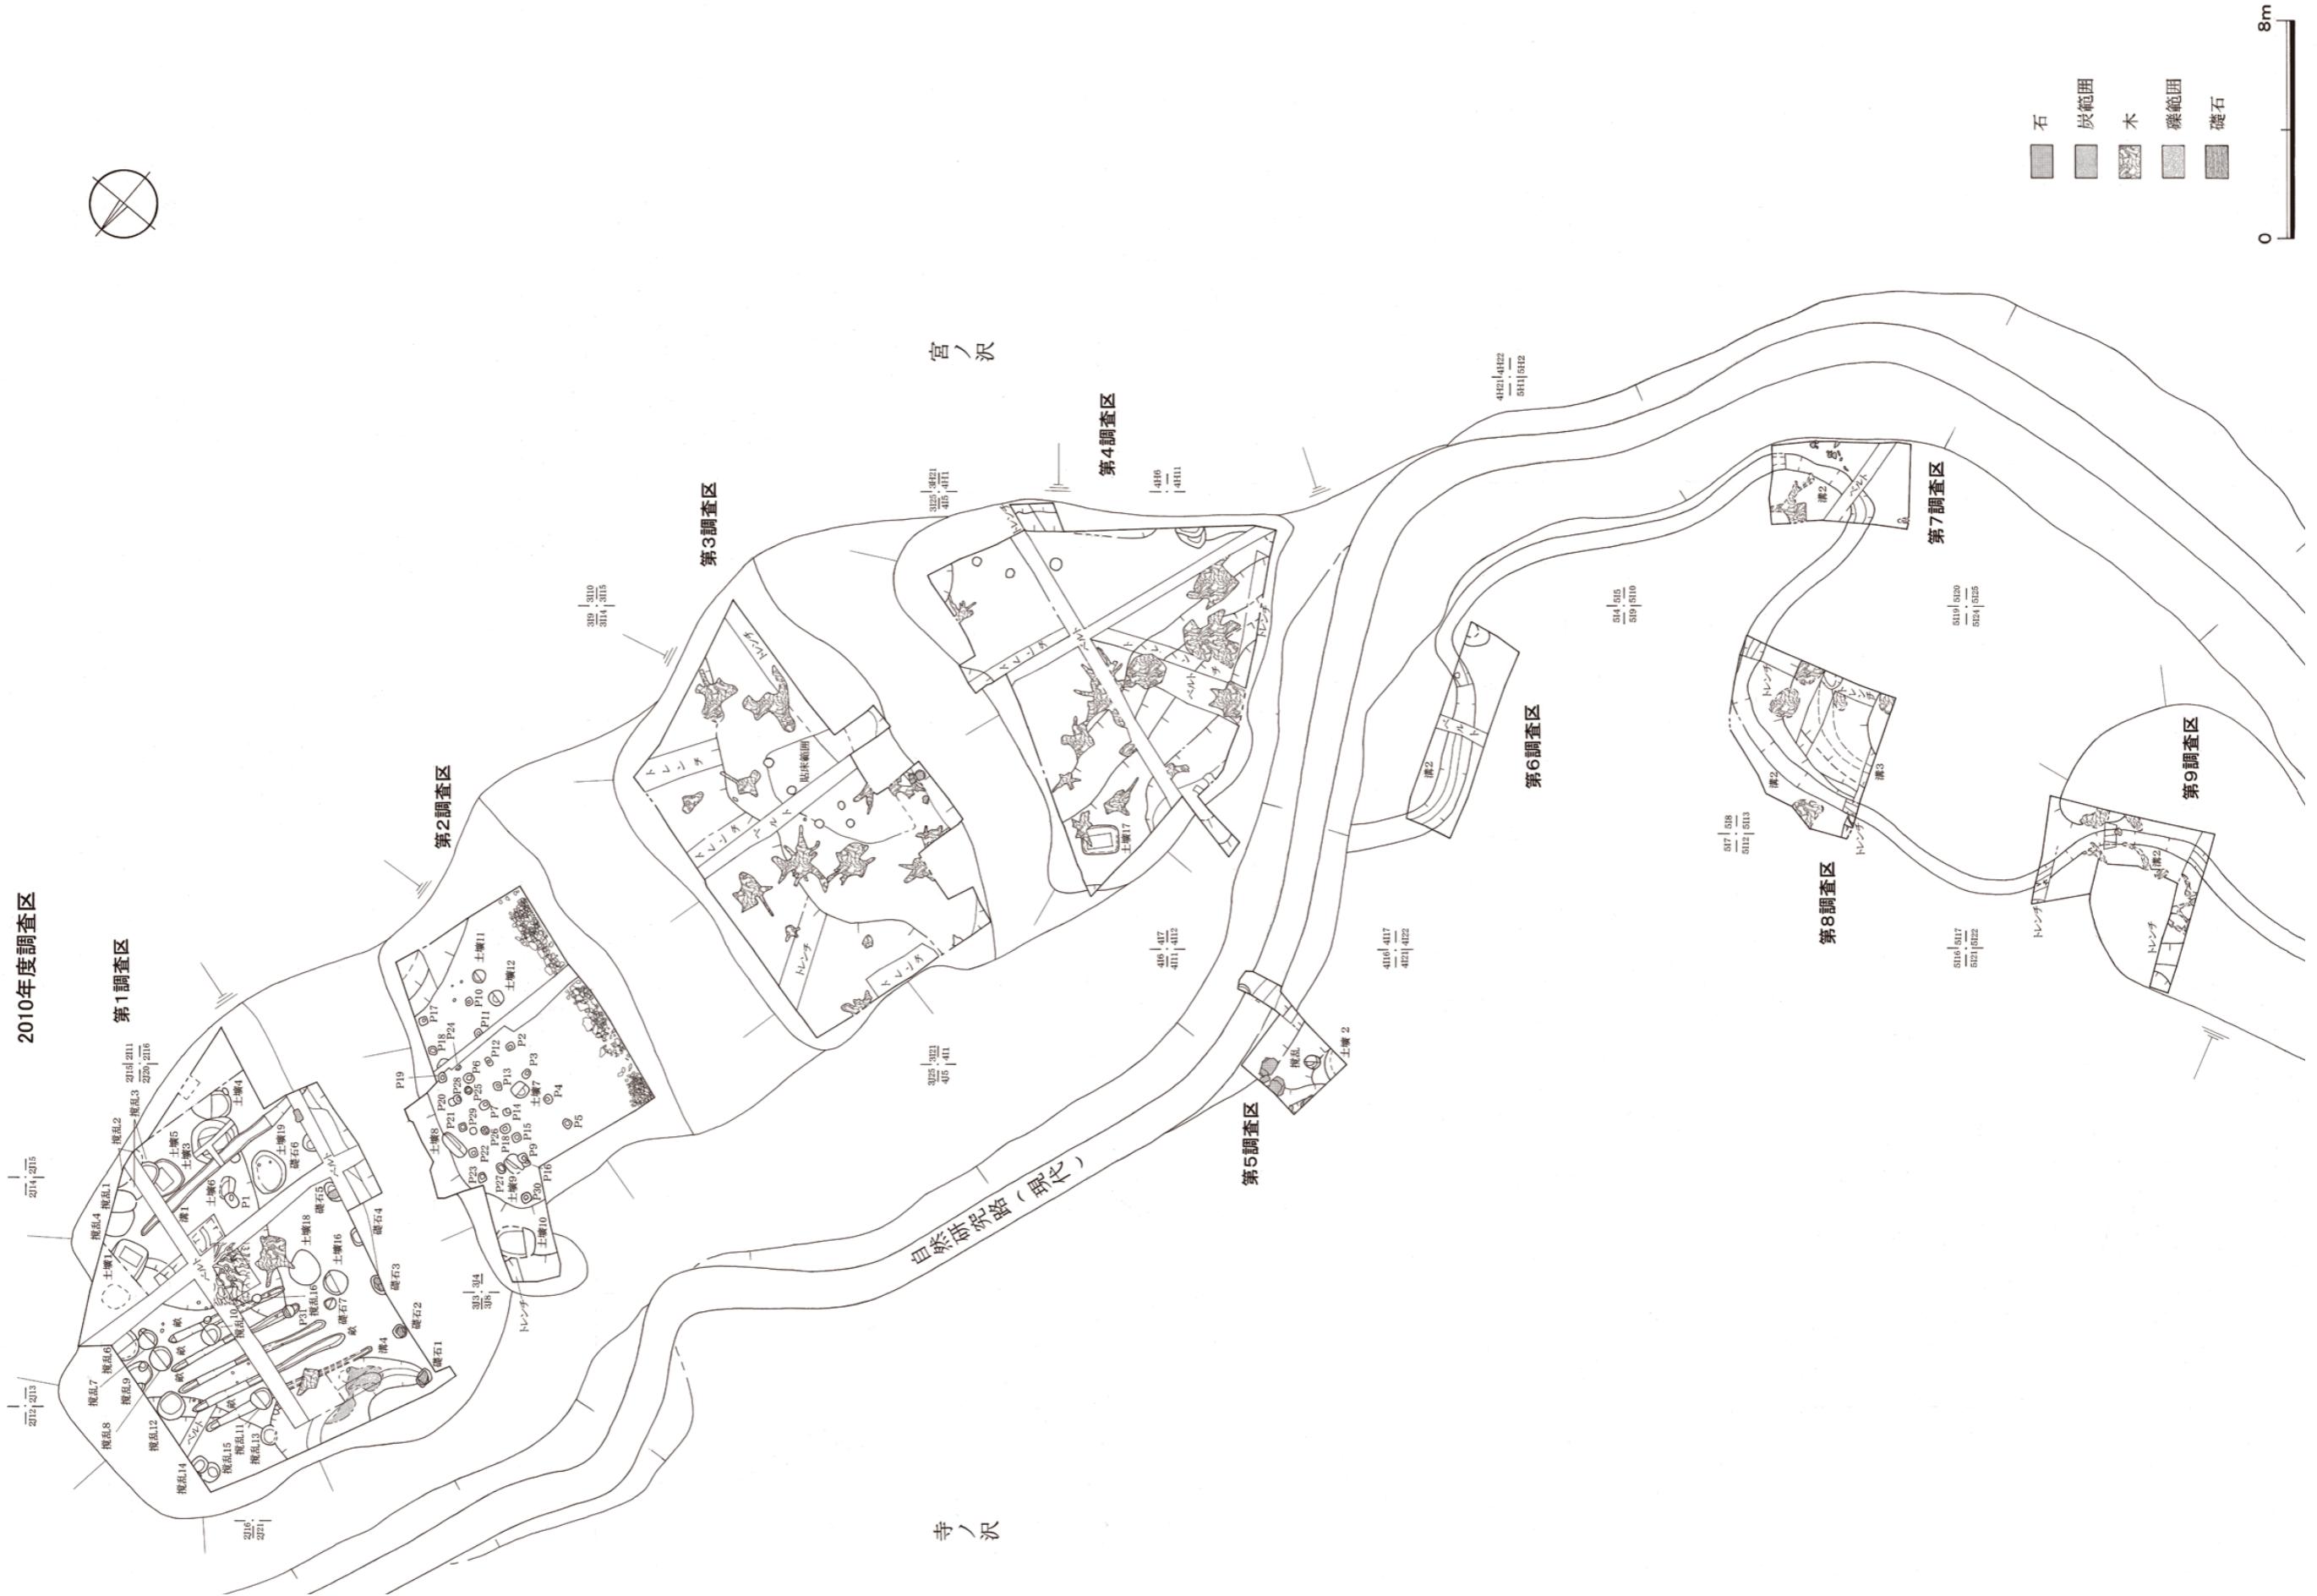
第3図 調査区遺構配置図

本年度の調査は、勝山館跡の物見跡と旧道跡を確認する目的で実施された。調査区は、物見跡を確認するために第1～4調査区を設定し、また旧道跡を確認するために第5～9調査区を設定した。

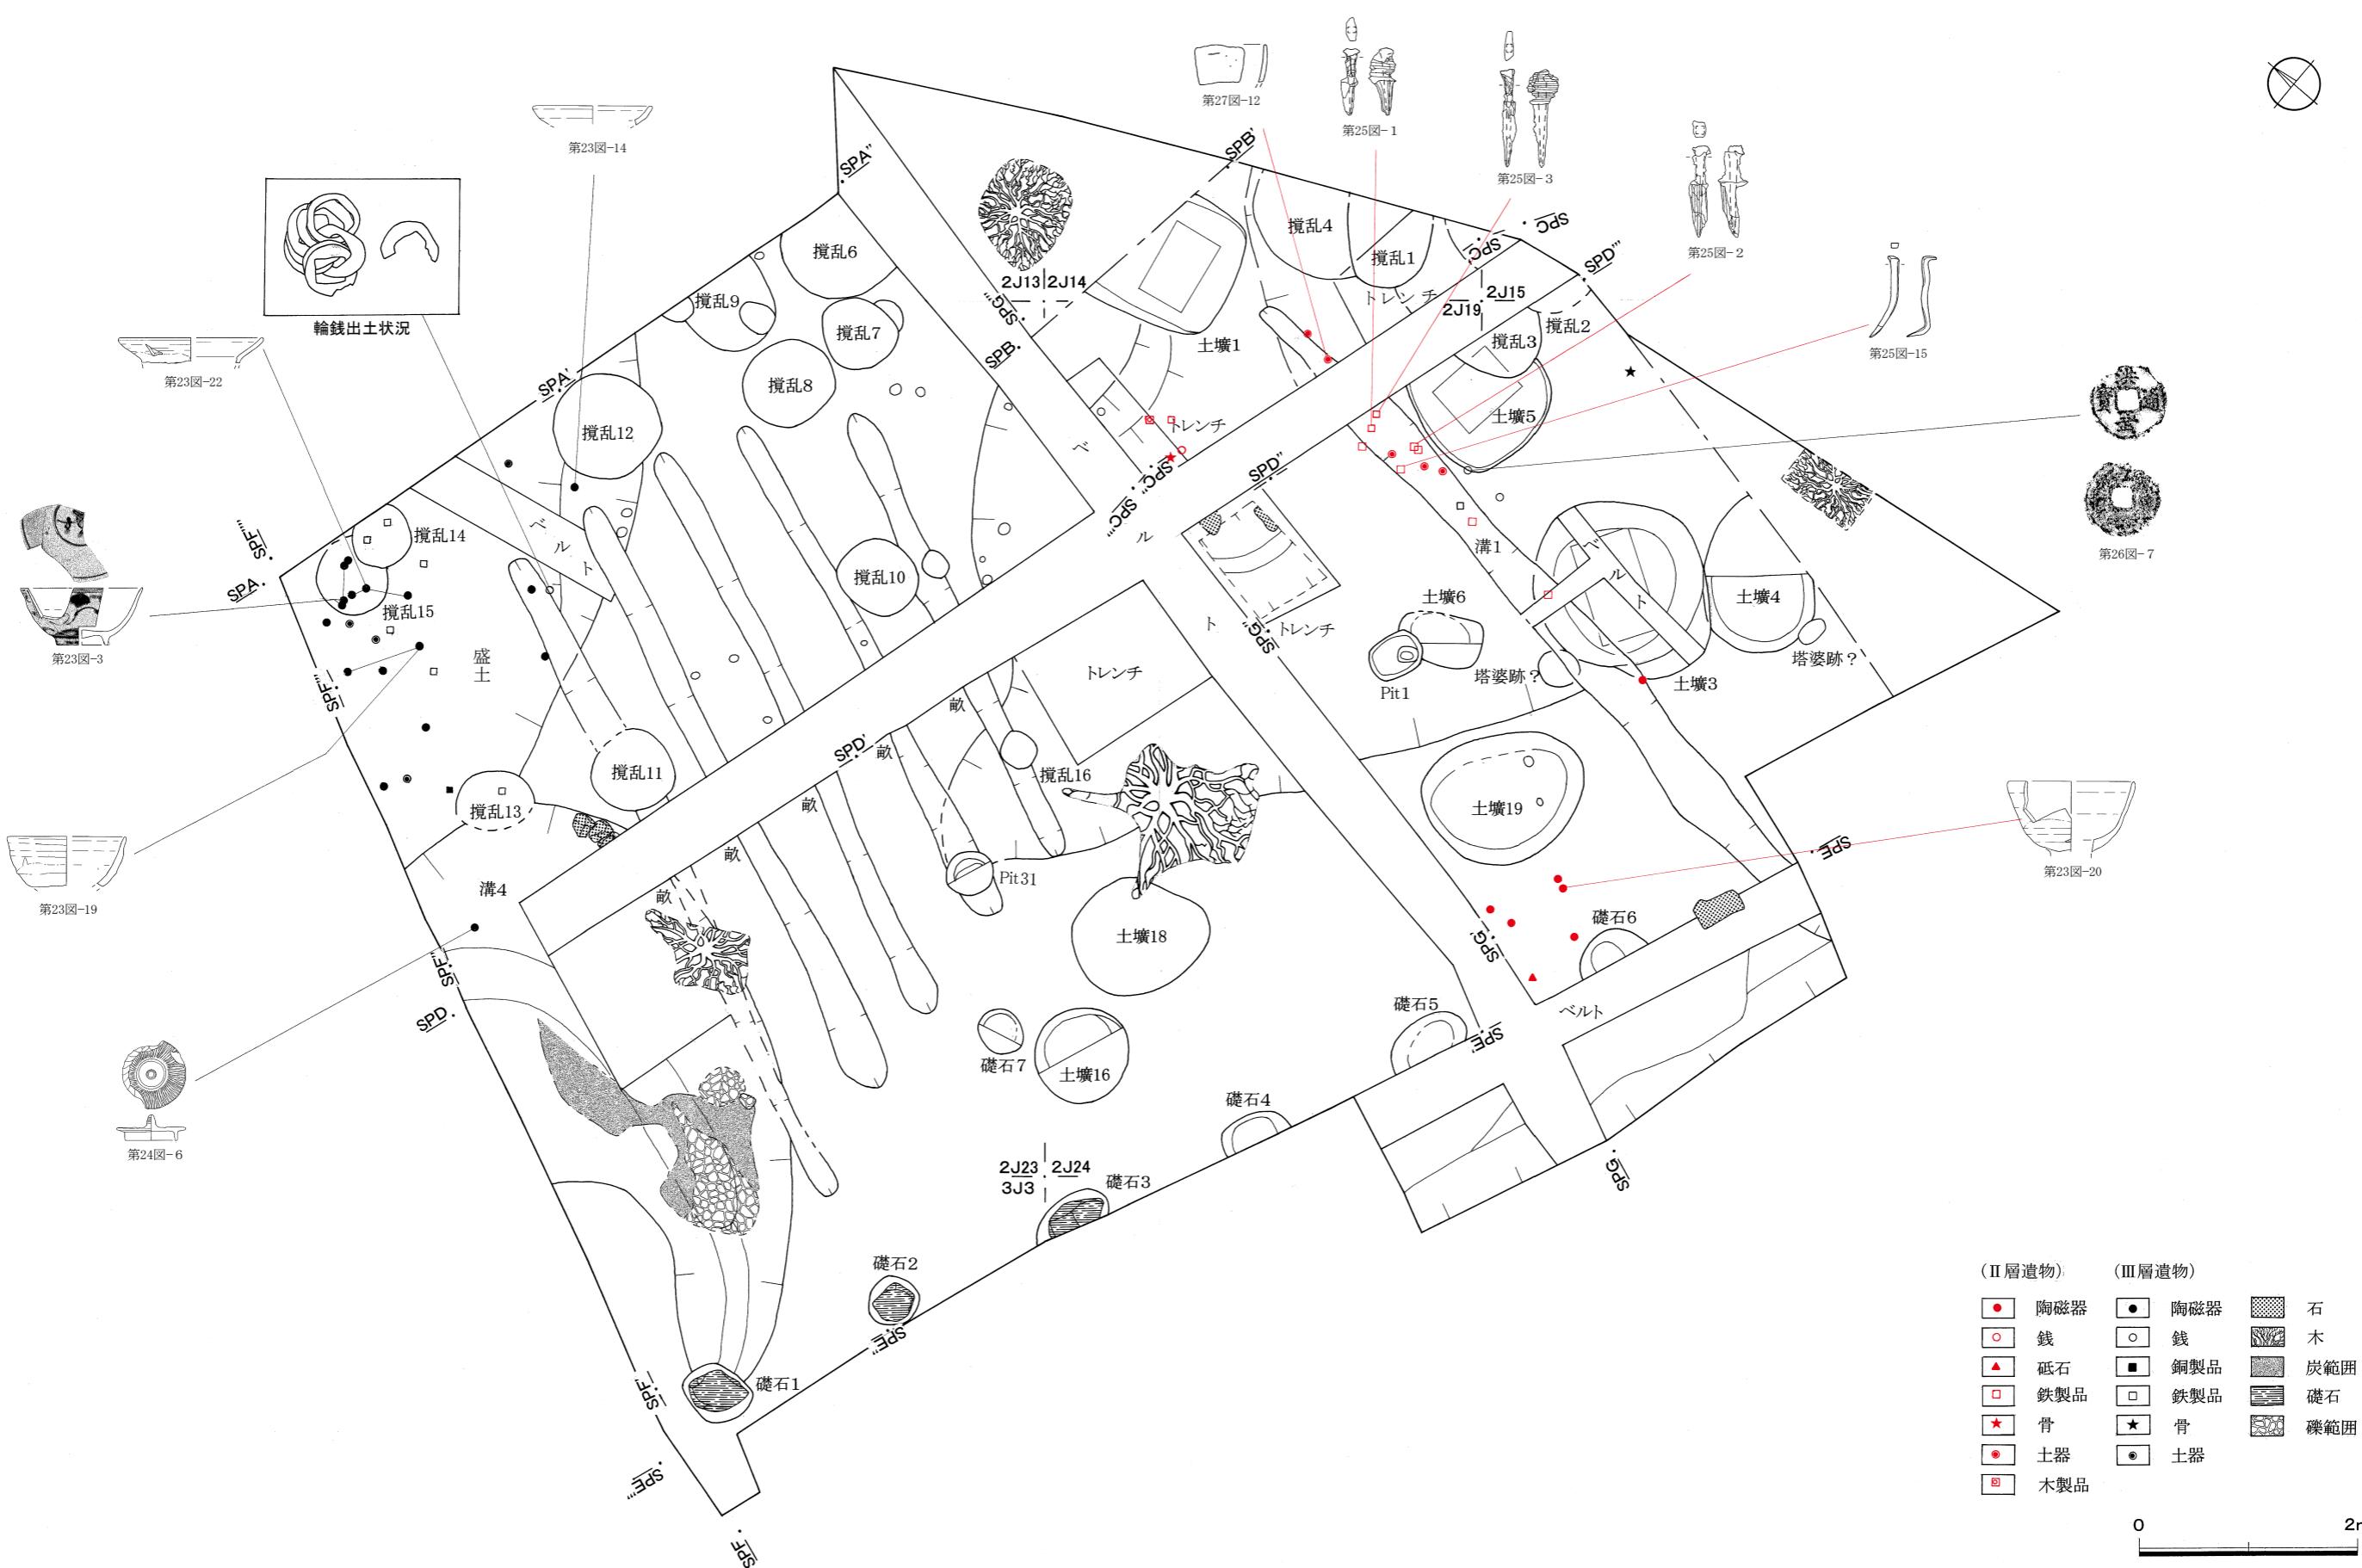
第5図 第1調査区 平面図・II・III層遺物分布図

土壙 18 (5 図)

〔形態・規模〕平面形は、長軸 125 cm、短軸 105 cm の不整橢円形を呈する。上面は、礎石建物跡構築に伴う平坦地造成のため、削平されていると思われる。

土壌 19 (5 図)

〔形態・規模〕平面形は、長軸 147 cm、短軸 116 cm、深さ 9 cm を測る。上面は、礎石建物跡構築に伴う平坦地造成のため、削平が予想される。

〔形態・規模〕南北方向に延び、幅約 50 cm、深さ 38 ~ 48 cm を測る。

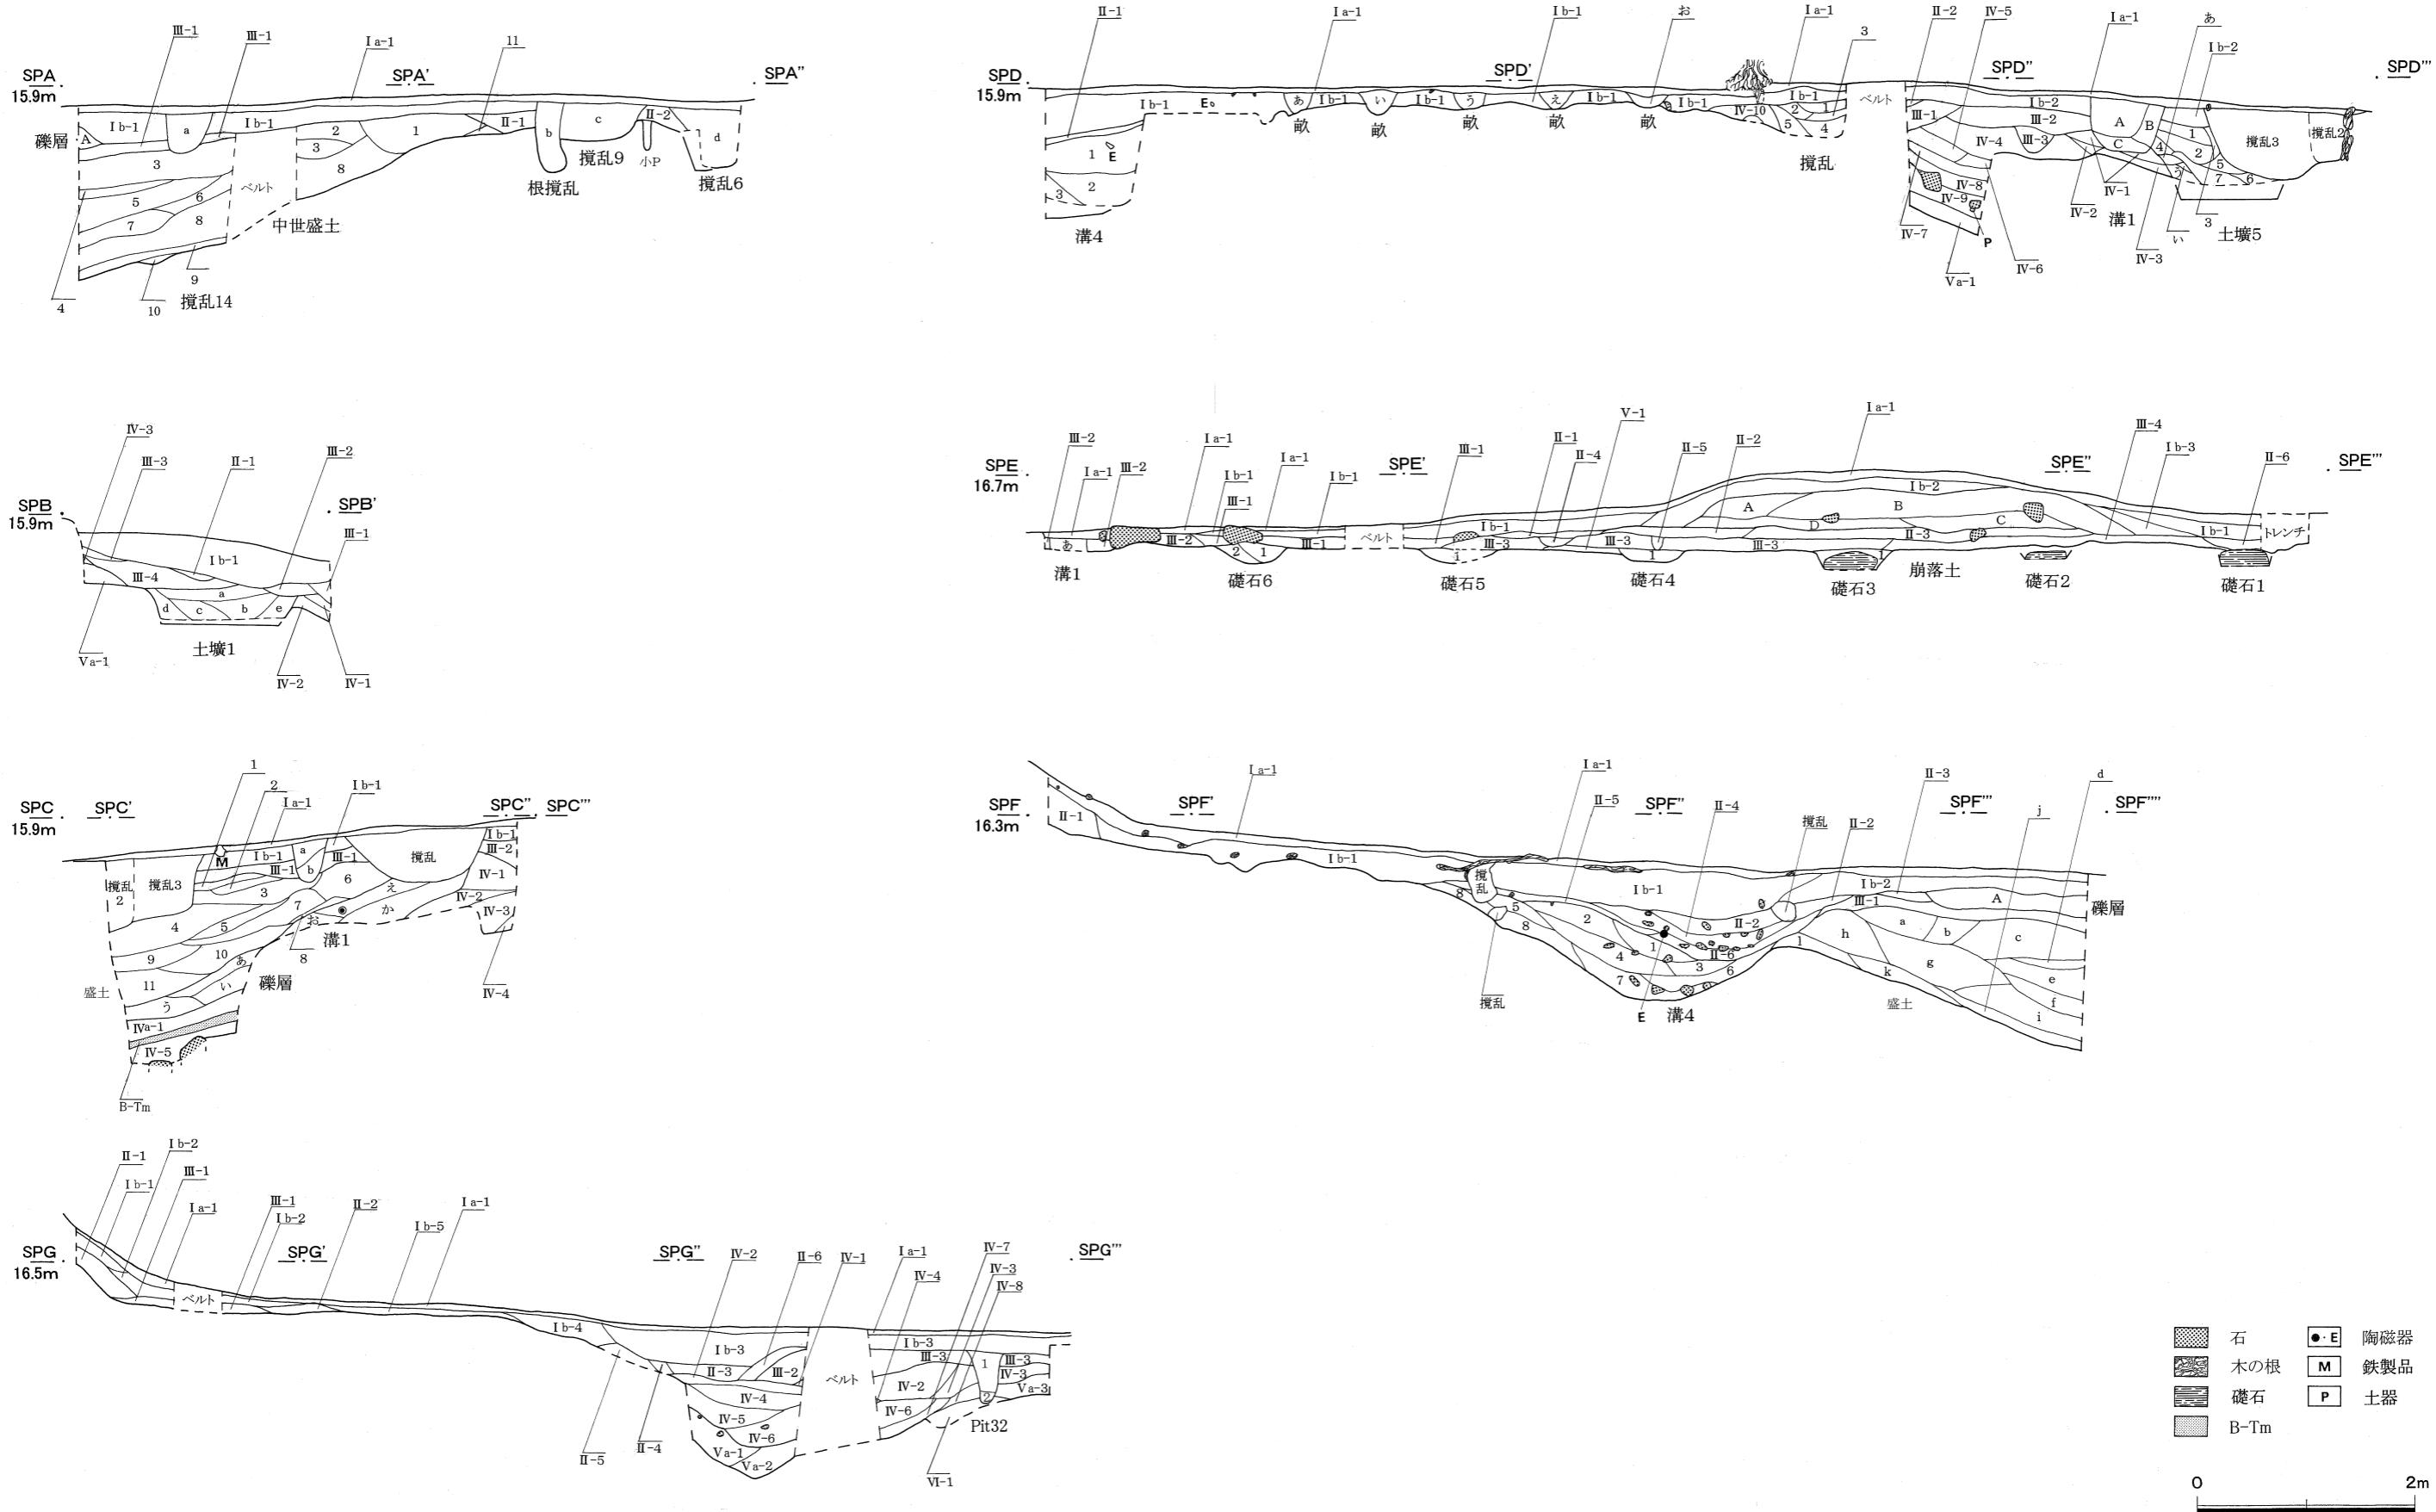
第7図 第1調査区 土層堆積図

I層：近現代に相当する堆積層である。

II層：近世に相当する堆積層である。下部には1640年代降灰のKo-d（駒ヶ岳d）火山灰の層を含む。勝山館跡の発掘調査では、この火山灰層を境として上層を近世面、下層を中世面と認識している。

III層：中世（15世紀中頃～16世紀）に相当する整地層である。

IV層：縄文～擦文時代に相当する堆積層で、3層に細分される。

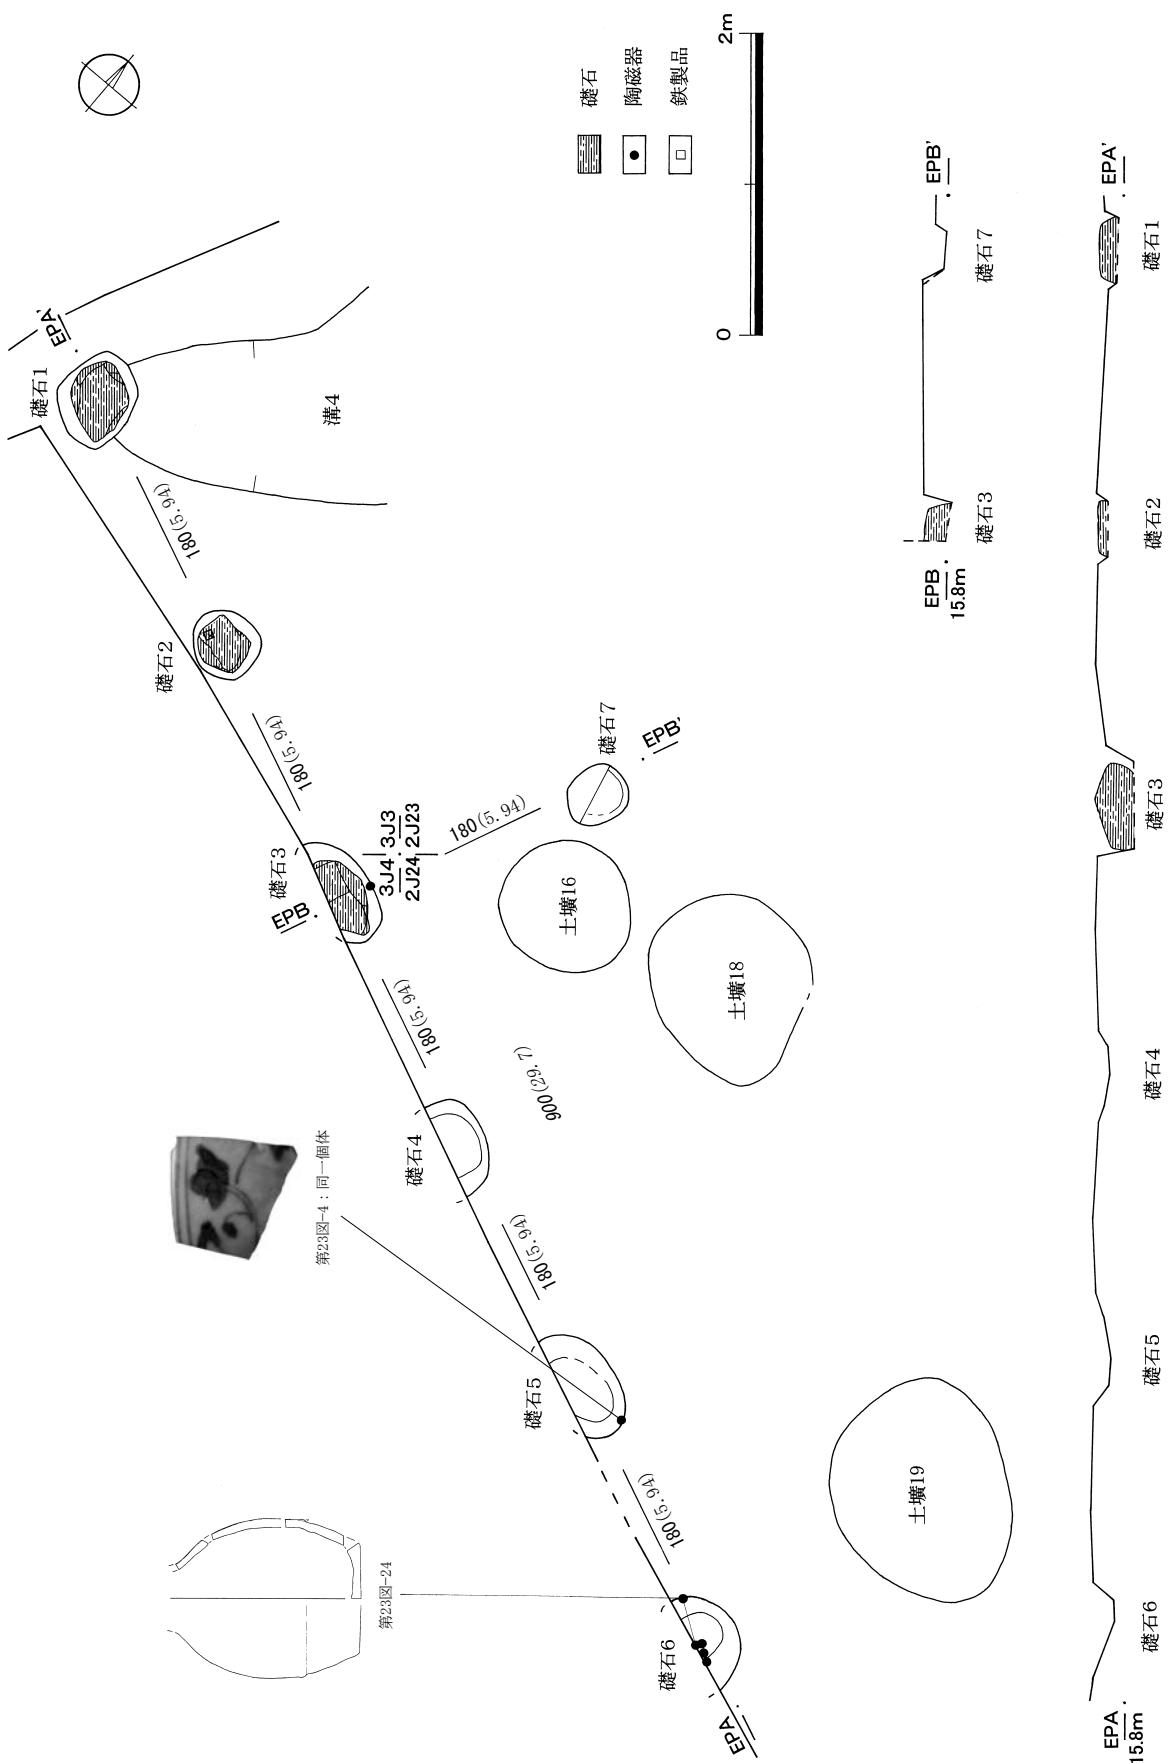
第8図 第1調査区 磁石建物跡 平面図他

また、平成21年度の荒神堂跡周辺の調査では礎石が一部欠損してゐるもの、3×3間の柱間寸法が約3尺（91cm）の社寺関係と思われる礎石建物跡（礎石列2）が検出されている（上ノ国町教育委員会2010）。そして、今回検出された礎石建物跡は、柱間寸法が約6尺を測り、住居とされる3号礎石建物と規模が類似するため、3号礎石建物と同様の性格が推測された。

同3年度に検出された3号礎石建物は、住居の性格が考えられ、客殿と重複してゐる建物である。この建物は、礎石が欠損してゐたため、規模について不明であったが、南北に並ぶ4個の礎石列の間隔が5～5.2尺（1.5～1.6m）の規模で並んでいた。

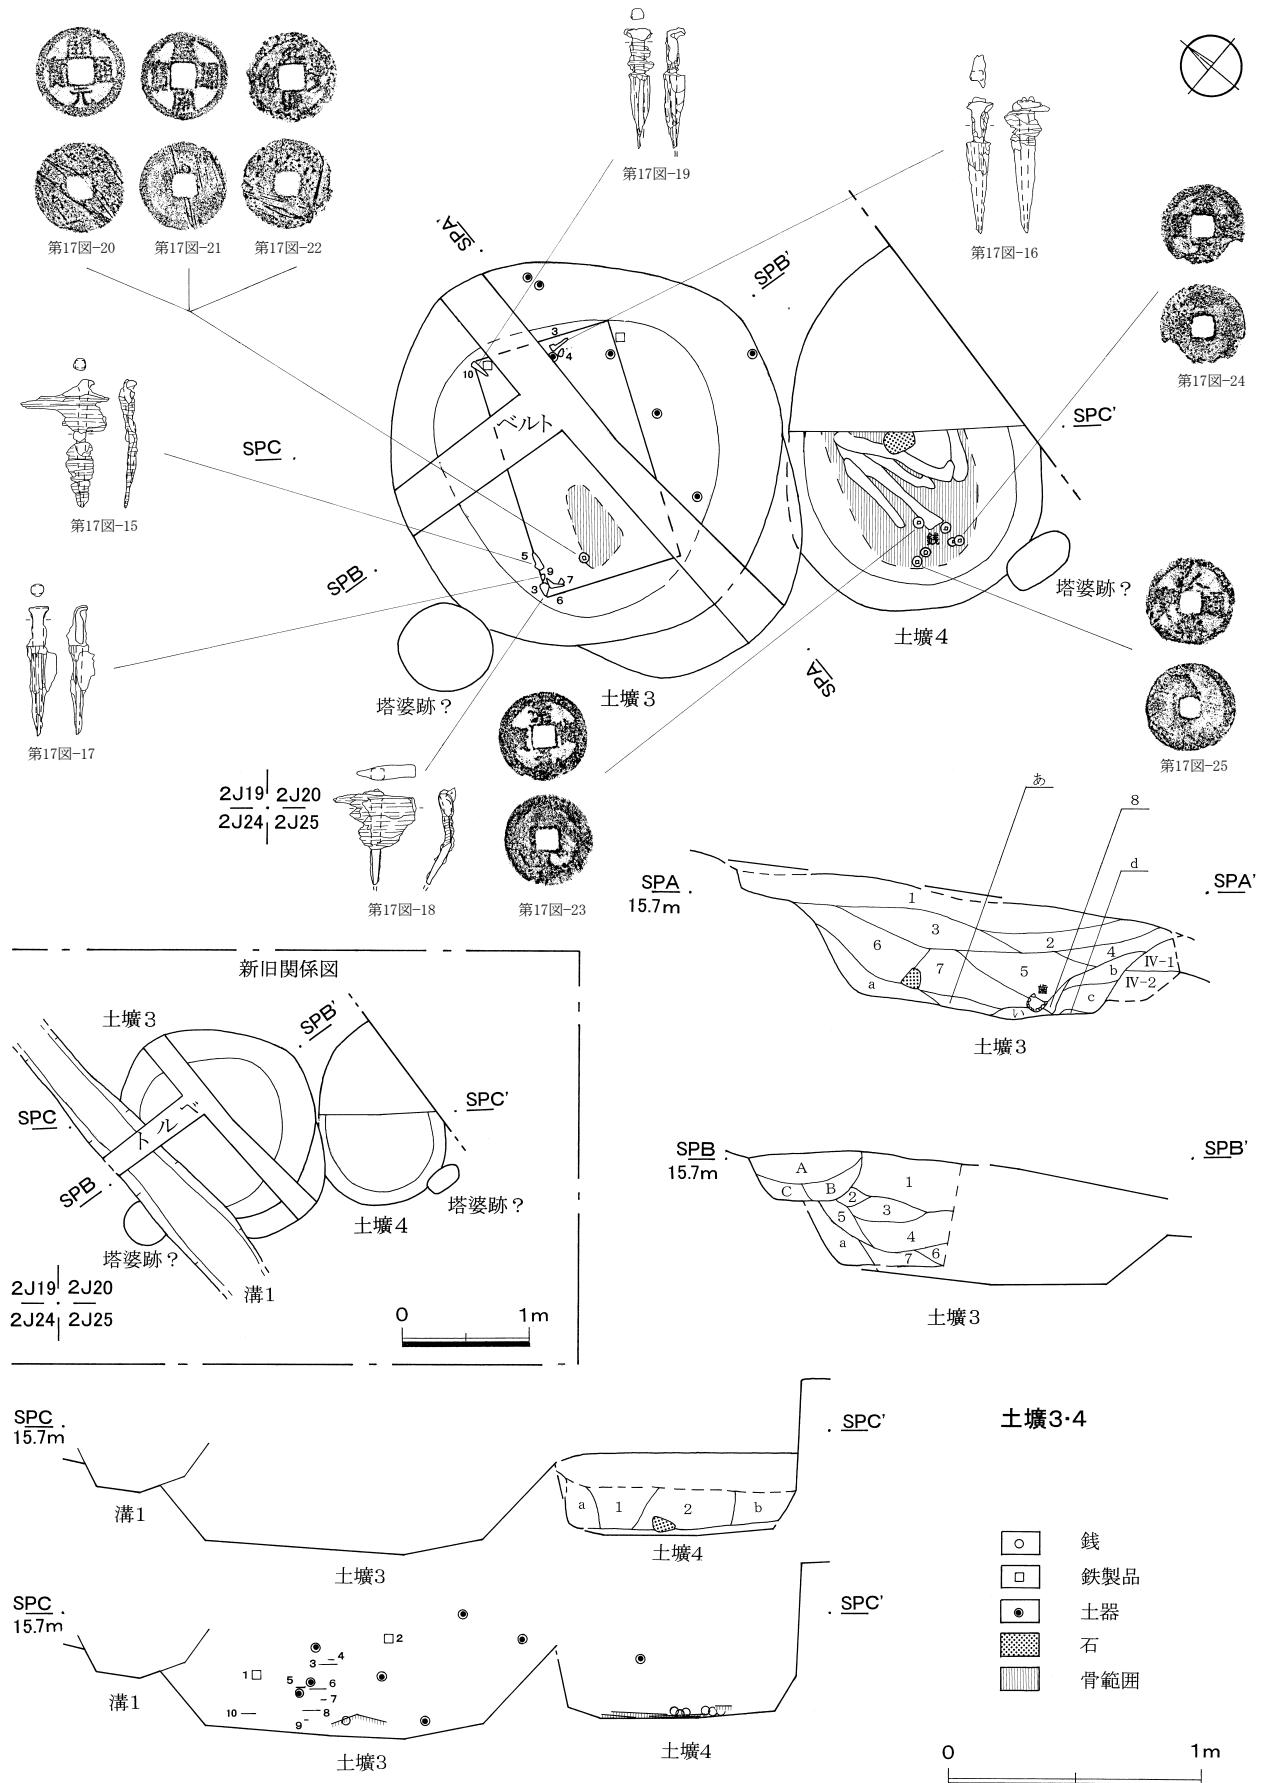
第9図 第1調査区 土壌3・4、溝1 平面図他

土壙3（9図、PL9-7～10-1）

〔形態・規模〕平面形は、直径156cmの円形を呈し、

確認面から深さ 46 cm を測る。棺上位に盛土と思われる堆積（表 10-1）を確認したが、削平等のため規模について計測できなかった。

棺の規模は長軸 97 cm、短軸 53 cm を測る。推定頭位は、N-35°-E である。

〔形態・規模〕 平面形は、長軸 143 cm、短軸 98 cm の楕円形を呈し、確認面から深さ 32 cm を測る。棺上位に盛土と思われる堆積を確認したが、削平等のため規模について計測できなかった。推定頭位は、N-35°-E である。

〔堆積土〕 土壙中央と比較して、側面において礫が多く混入していたが、明確に棺内と棺外を認識することができなかった。

溝 1 (5 図、PL12-5・6)

〔出土遺物〕肥前系陶器甕 1 点、鉄製品釘 5 点、繩文土器 4 点 (IV群 a・V群・群不明) が出土している。釘は木質が付着しているため、溝 1 が土葬墓である土壌 3・5 を壊した際に混入したと思われる。

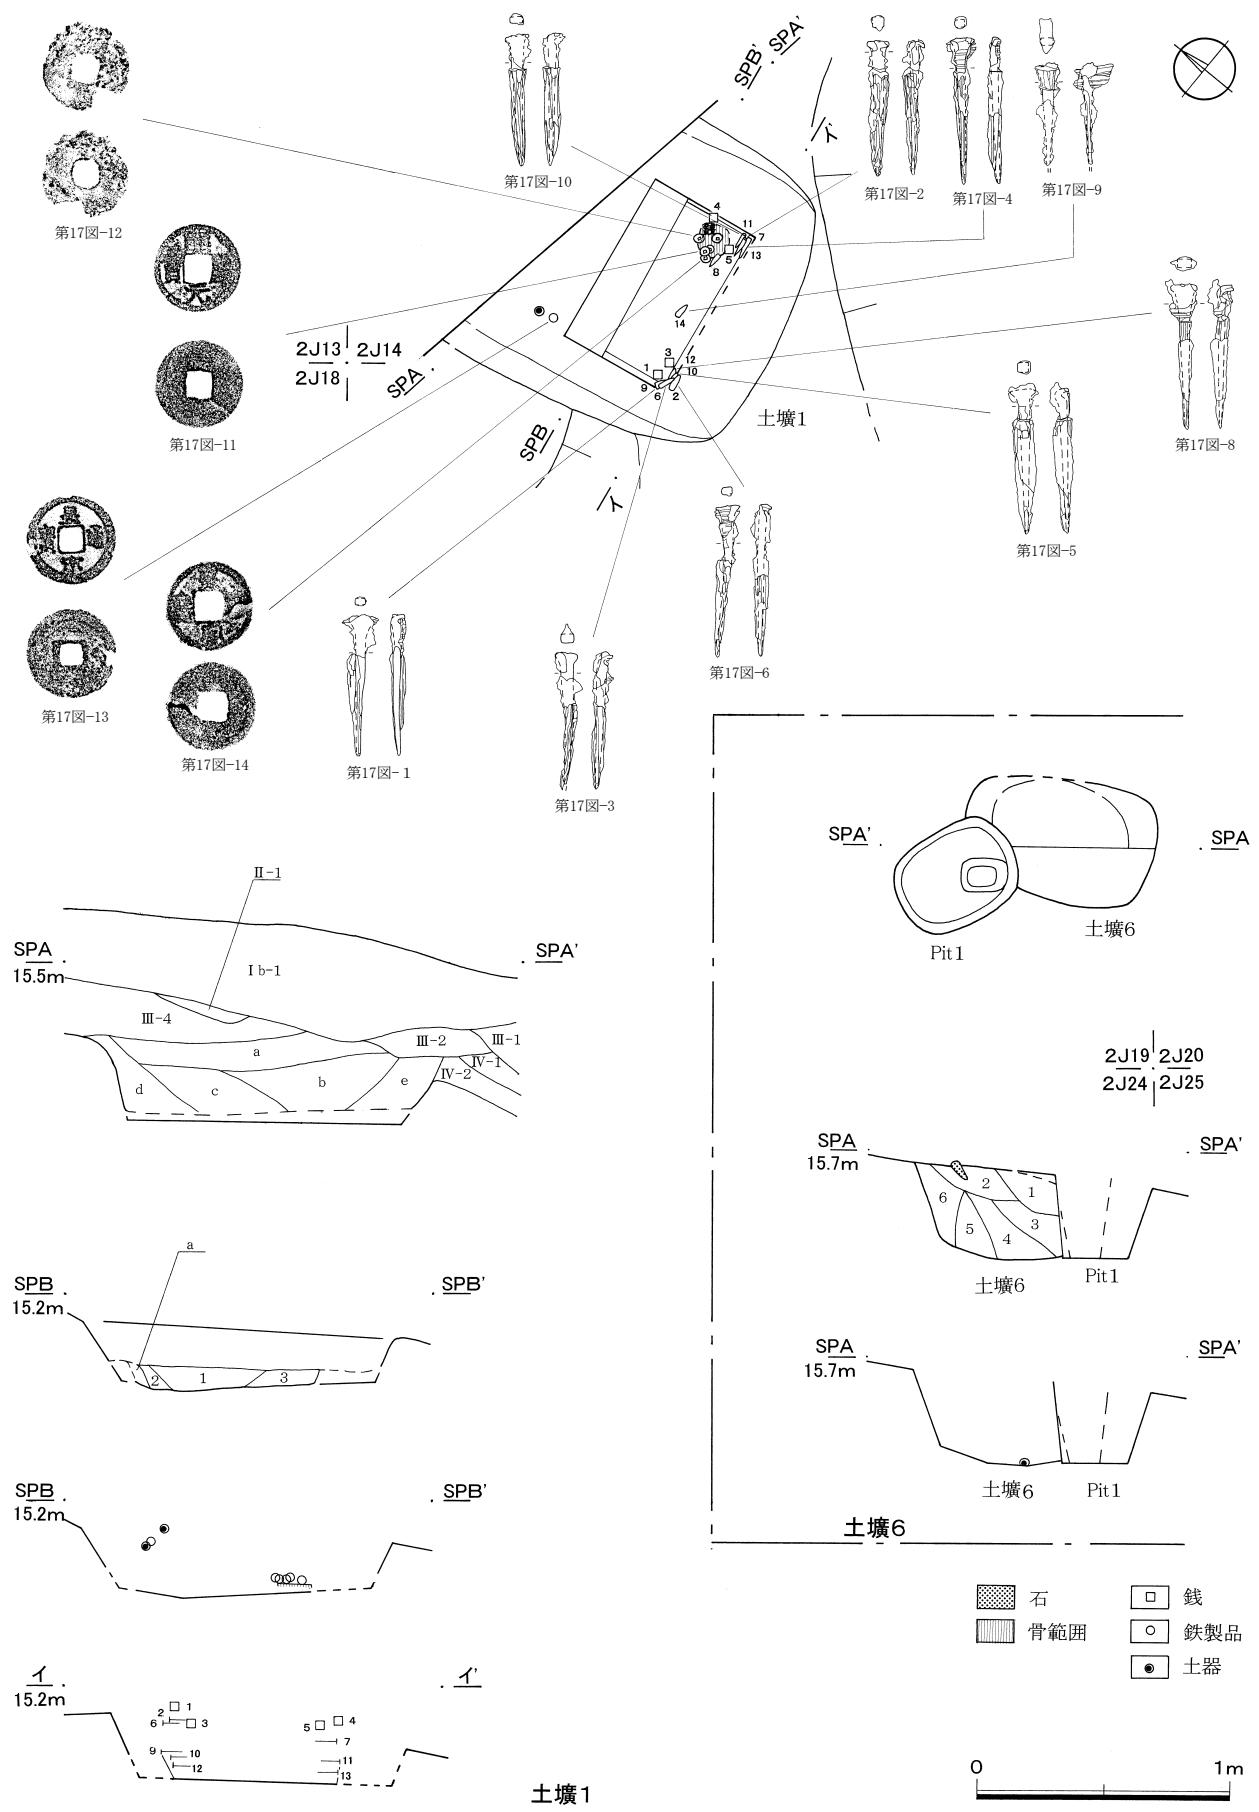
第10図 第1調査区 土壌1・6 平面図他

土壙1（10図、PL9-2～5）

〔形態・規模〕平面形は長軸125cm、短軸71.5cmの隅丸長方形を呈し、確認面からの深さ36cmを測る。セクション（表8）で棺上位に盛土と思われる堆積（III層）を確認したが、削平等のため規模について計測できなかった。

棺の規模は長軸85cm、短軸43cmを測る。推定頭位は、N-80°-Eである。

〔堆積土〕IV層の黒褐色土を掘削して構築され、黒褐色土で埋め戻されている。

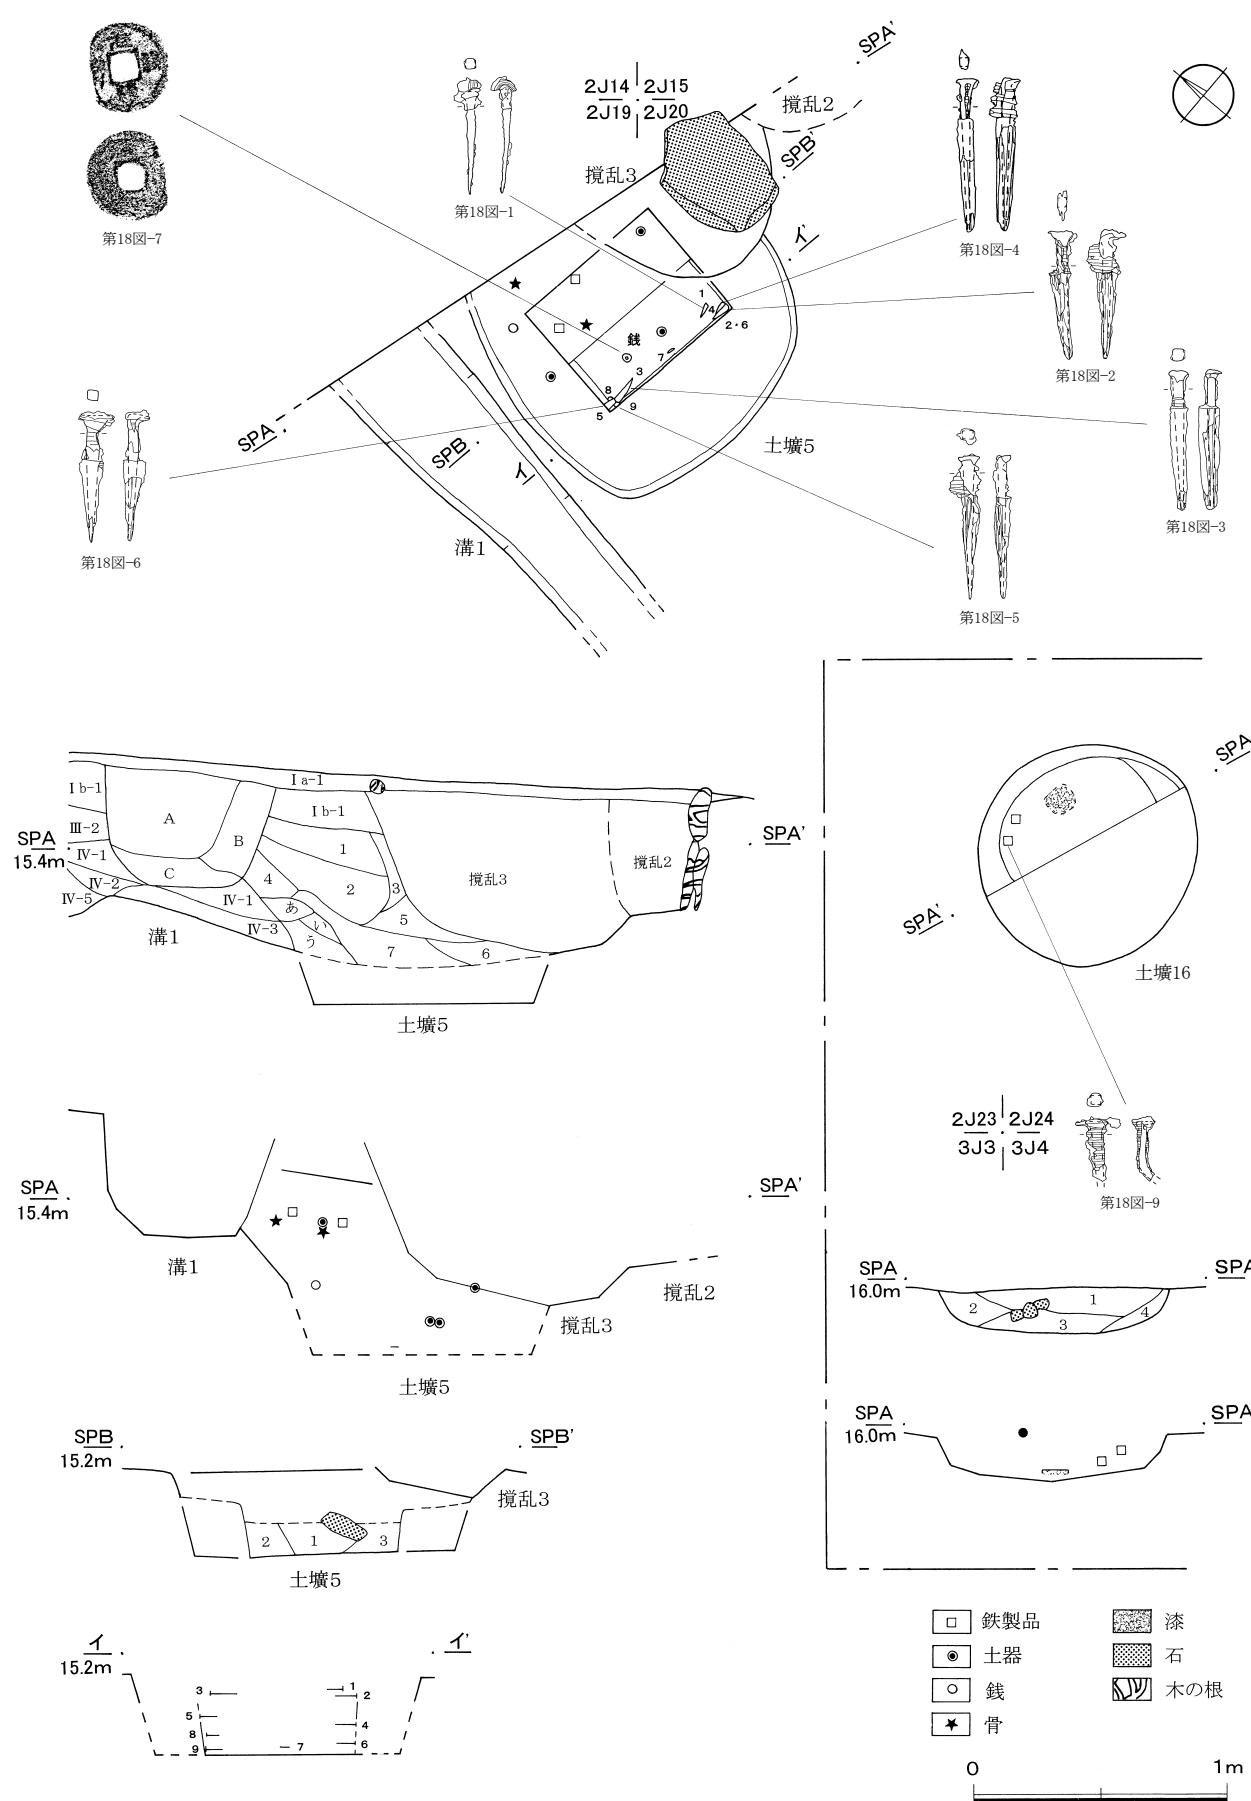
第11図 第1調査区 土壌5・16 平面図他

土壙 5 (11 図、PL10-3・4)

〔形態・規模〕 平面形は、長軸 118 cm、短軸不明の隅丸方形を呈し、確認面からの深さ 35 cm を測る。盛土は、土壙上位が攪乱・削平を受けていたため、規模について確認できなかった。

棺の規模は長軸 65 cm、短軸 52 cm を測る。推定頭位は、E-10°-S である。

〔堆積土〕 盛土（表 13-1～4）は、礫混じりの黄褐色土を呈する。土壙内は、棺内で崩落した暗褐色土、棺外で盛土とほぼ同様な質の黄褐色土が堆積する。

土壙 16 (11 図、PL11-1・2)

〔形態・規模〕 平面形は、直径 88 cm の円形を呈し、確認面からの深さ 18 cm を測る。上面は、礫石建物跡構築に伴う平坦地造成のため、削平されている。棺の規模は、明確にすることはできなかった。

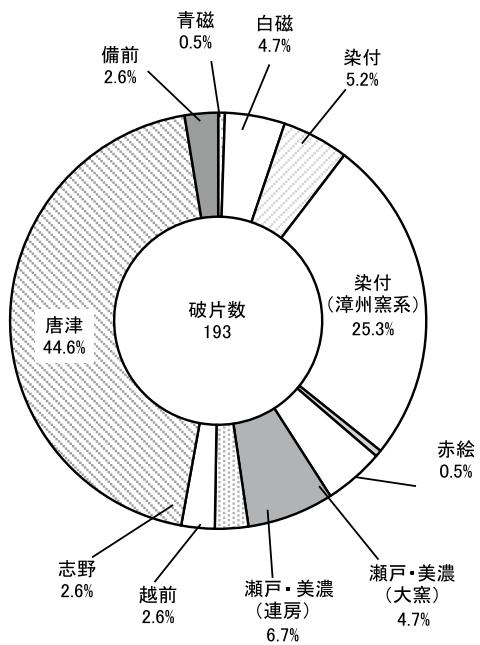
図1 中世～近世初頭 陶磁器 種類別組成比(破片数)

また、中世～近世初頭（I・II 期）の陶磁器 193 点について、種類別に集計を行った（図 1・2、表 50）。遺物の集計は、破片数について接合前の破片数で行い、個体数の算出については口縁部計測法を用いた。なお、口縁部計測法は宇野隆夫氏の方法を参考としている（宇野 1992）。

国産陶磁は、瀬戸・美濃、珠洲、越前、備前、志野、唐津で構成され、破片数 123 点 (3.13 個体)となり、全体の 63.7%を占める。国産陶磁の中では、唐津が大半を占めている。

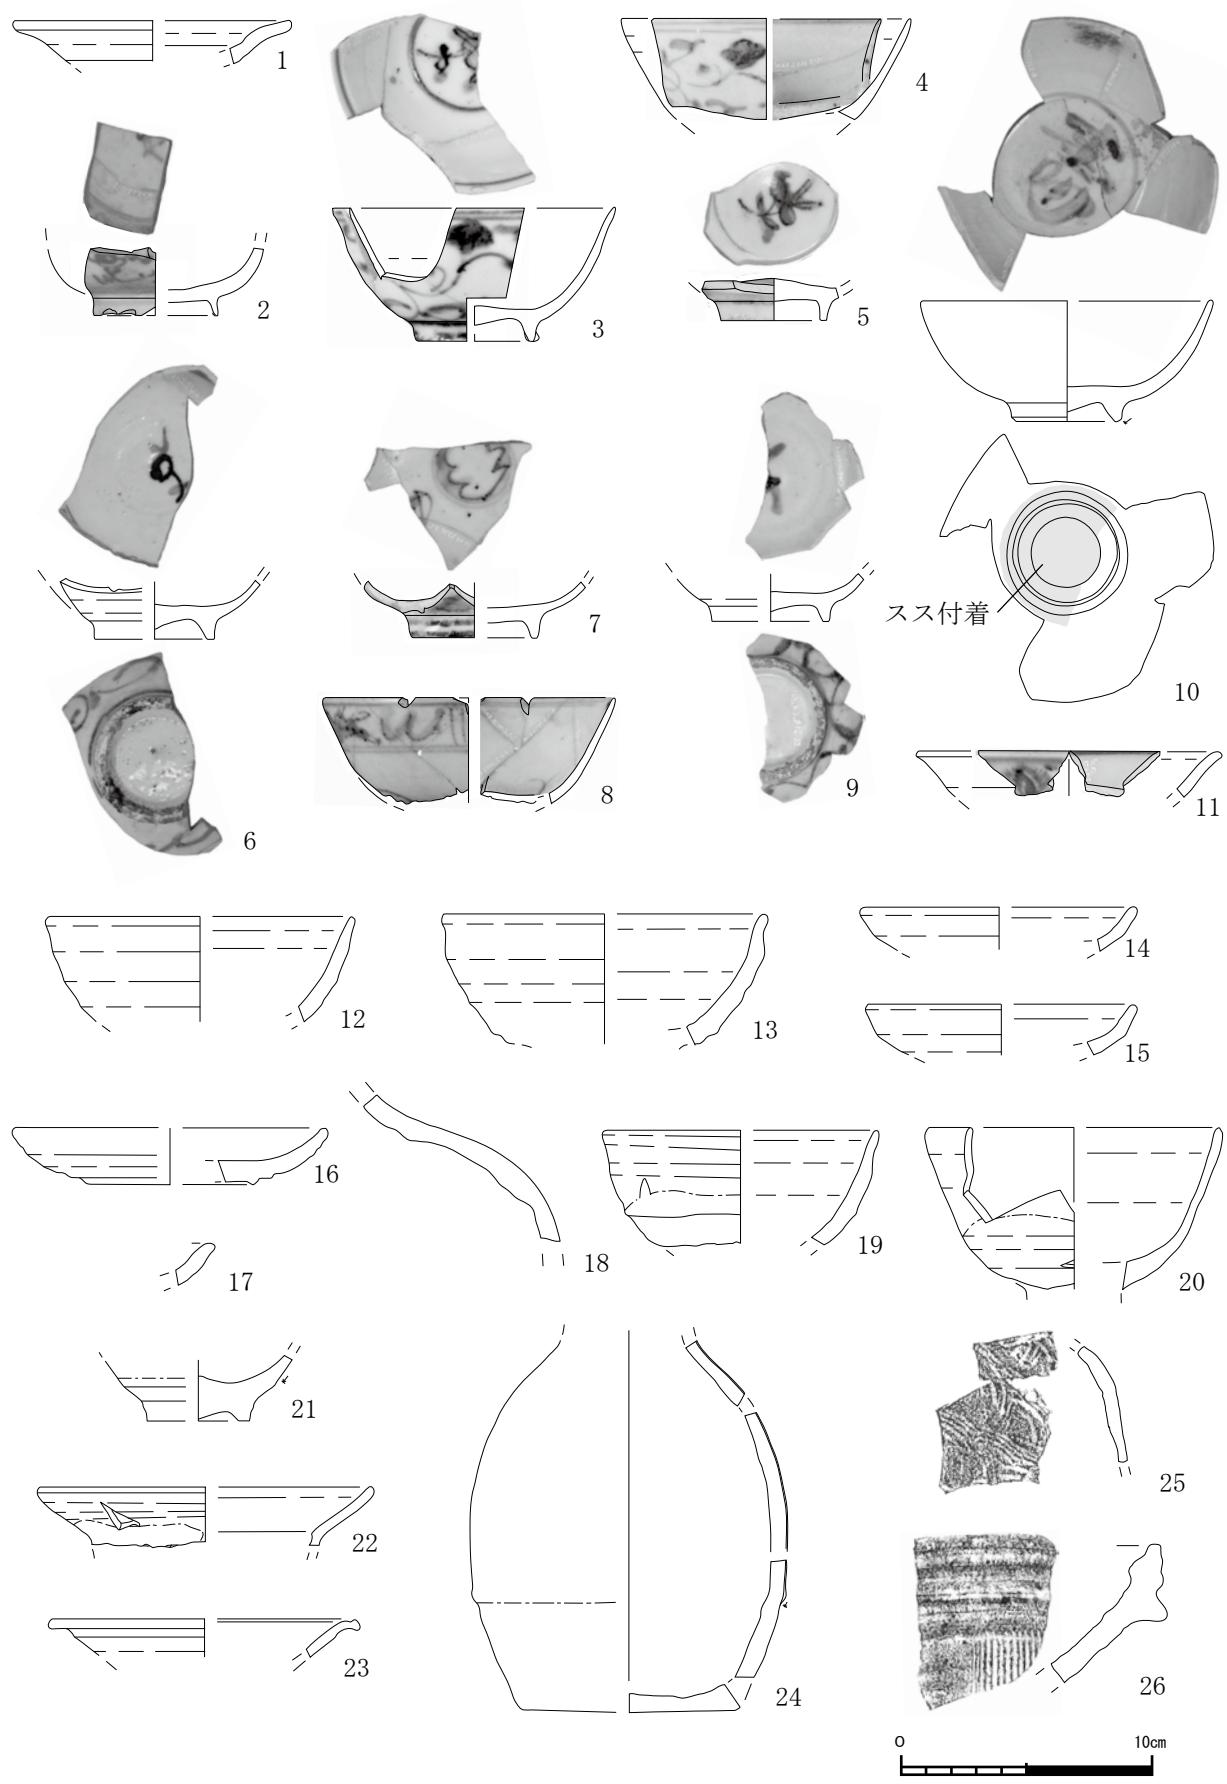
第23図 出土遺物（青磁、染付、瀬戸美濃鉄釉・灰釉、志野、越前、唐津、備前）

漳州窯系碗は、外面胴部に唐草文、見込に折花文を施すものが多く、高台に砂が付着し、見込が饅頭心状に盛り上げるものと盛り上げらないものがみられる。また、第 23 図 -10 では高台の断面が台形状で、高台裏の釉を剥ぎ取っている。
