上 之 国 館 跡 IV

－平成22年度勝山館跡発掘調査・整備事業報告書－

上ノ国町教育委員会

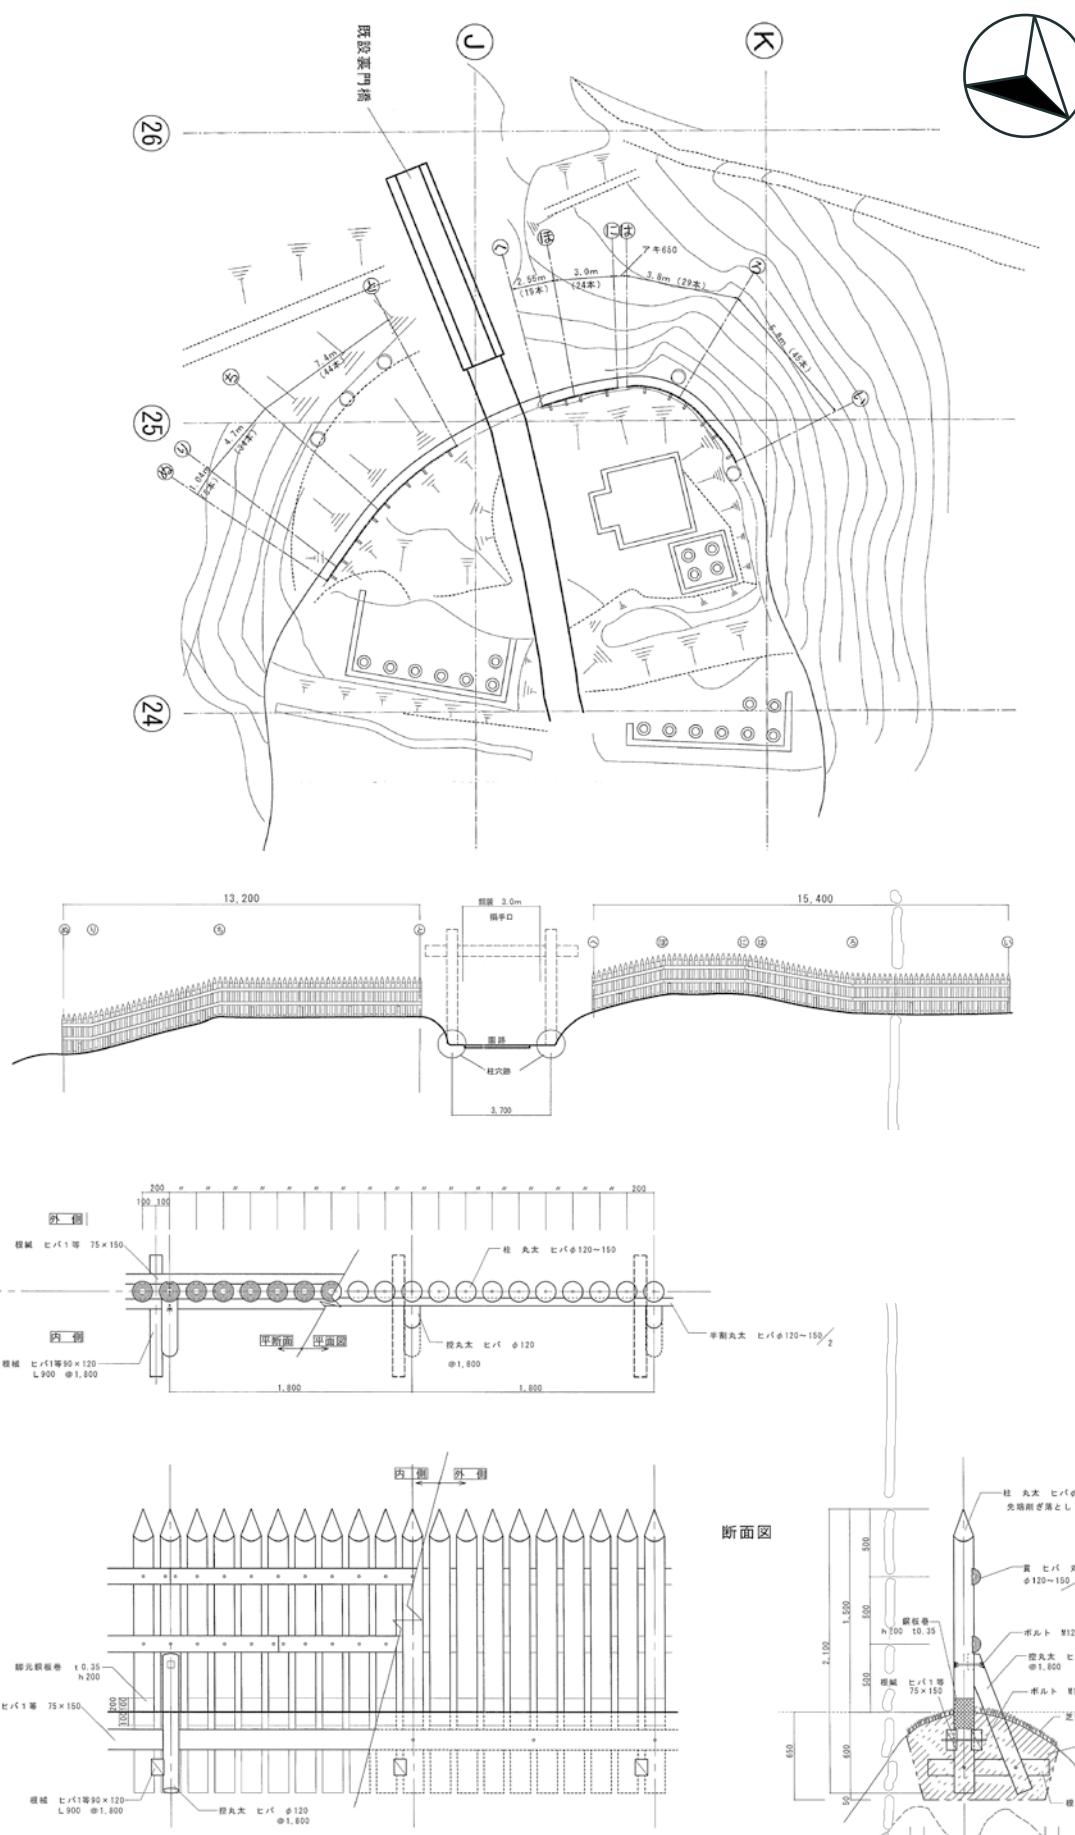
第40図 平成22年度 史跡上之国館跡（勝山館跡）柵列 整備立面図他

平成 22 年度に新設した柵列は、平成 15 年度の勝山館跡大手に復元された柵列の仕様を参考にしている。平成 15 年度の柵列の仕様は、発掘調査の成果並びに永禄 8 年（1565）の『築城記』を基にして、先端を円錐状に尖らせ、杭の間隔を空けて施工されているものである（塙 1960）。

さらに、平成 22 年度では防腐処理として杭と地面が設置する箇所に銅版を巻いて整備を行っている。

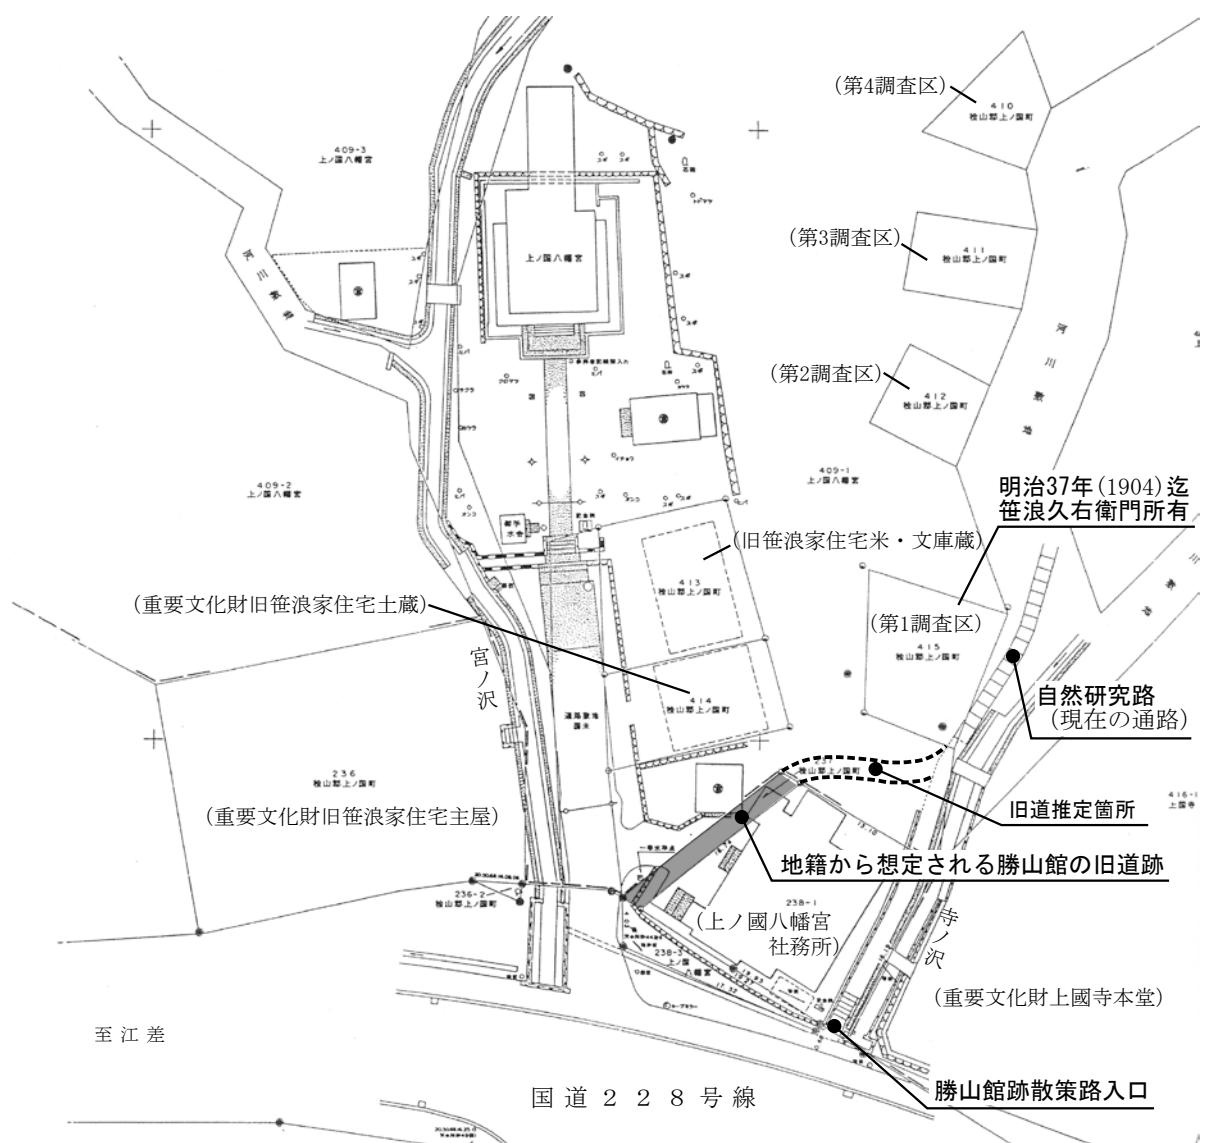
第42図 上ノ國八幡宮周辺地籍図

〔立地〕2J17～20・22～25、3J2～5グリッドの上ノ國八幡宮社務所裏と2段目の平坦面の間に位置する。4段の平坦地のうち、一番低地の標高15mで、地山での平坦面の規模が南北約12m、東西が最大約13mを測る。また、上ノ國八幡宮社務所裏にあたる第1調査区斜面直下には、慶応2年（1866）の絵図等から勝山館跡の旧道跡があったと考えられる（42・43図）。
