京都市内遺跡発掘調査報告

平成24年度

京 都 市 文 化 市 民 局

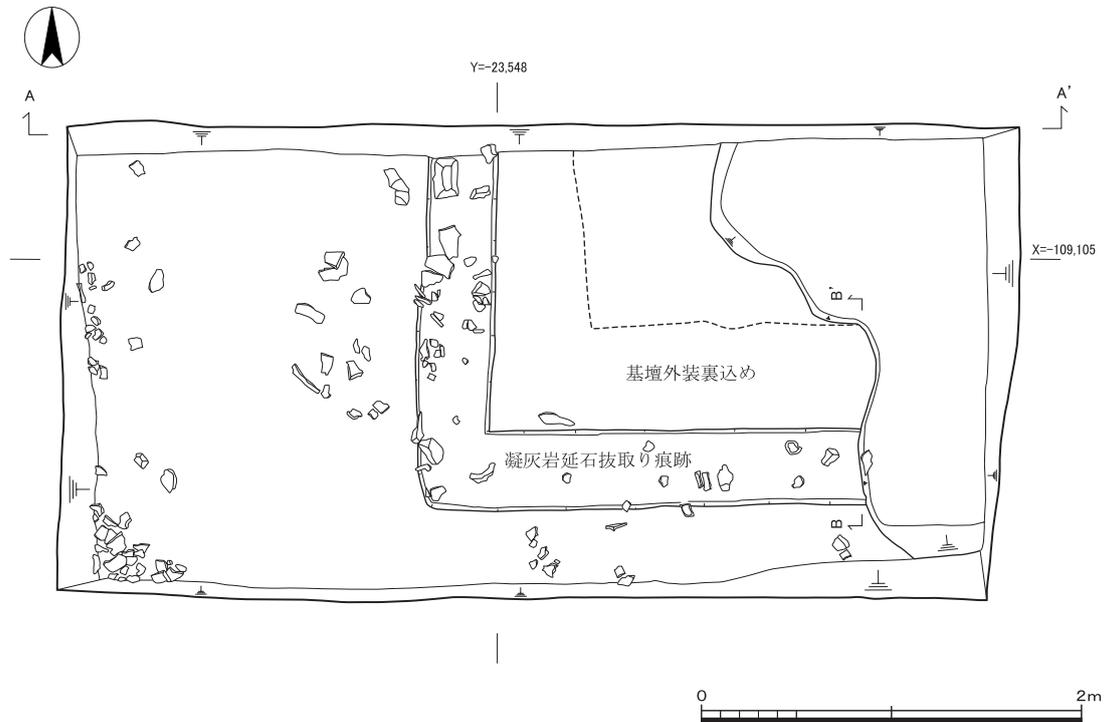
図6 遺構平面図 (1:40)

検出した遺構は、修式堂基壇南西隅の凝灰岩延石抜き取り痕跡で、幅約0.4m、深さ約0.2mの断面方形を呈する溝状遺構である。検出した長さは、南北約1.8m、東西約2.3mで、北側は調査区外に展開し、東側は攪乱によって壊されている。これらの遺構の構築状況について、断割を行った調査区北壁断面の層序に基づいて報告する。

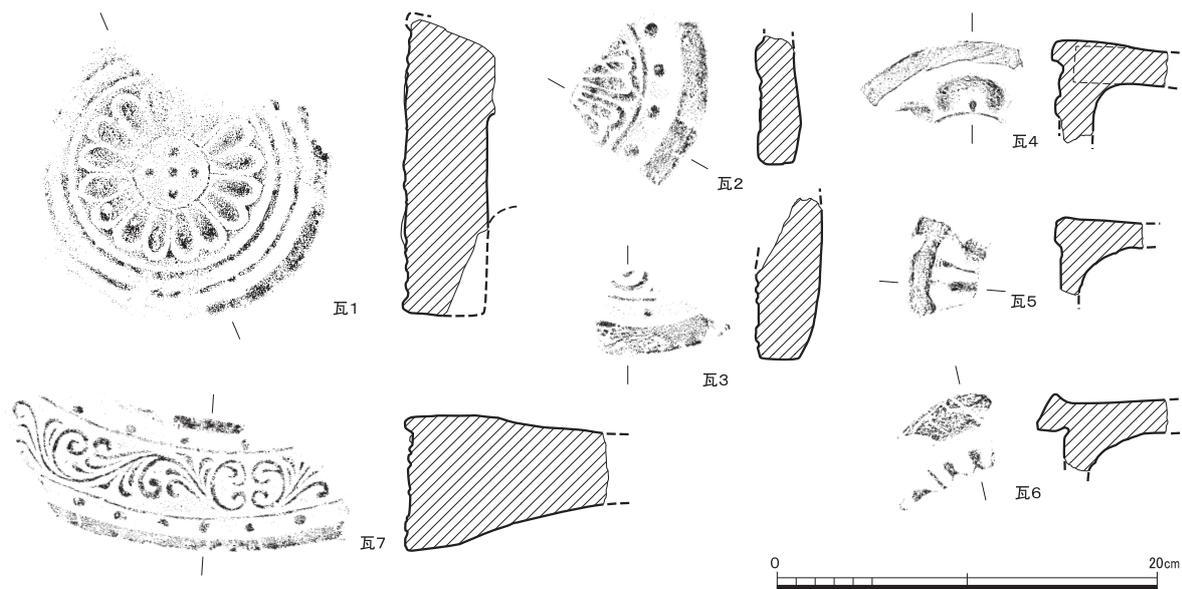
図7 軒瓦拓影・実測図（1：4）

し、曲線顎に仕上げる。顎部調整はヨコナデで、平瓦部凸面にヨコ縄タタキが残る。また、文様面から9～10cmの位置に朱線が認められる。凹面には布目が残るが、文様面端部を幅約5cmの範囲でヘラケズリ調整する。胎土は砂粒をやや多く含み、にぶい黄橙色を呈する。基壇西整地層から出土した。

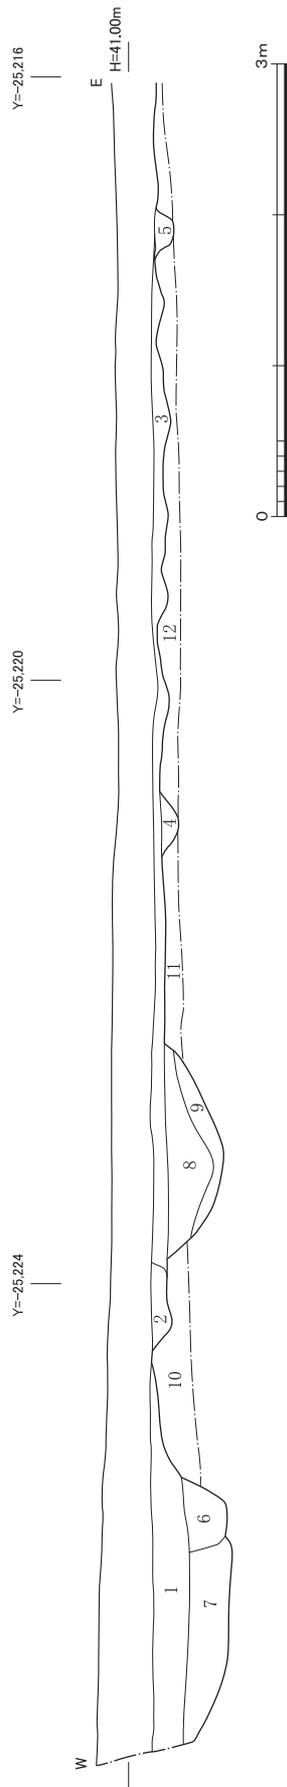
図13 北壁断面図 (1 : 50)

- 1 10YR2/3 黒褐色砂泥 土師片・炭混
- 2 10YR3/3 暗褐色砂泥
- 3 10YR2/3 黒褐色砂泥
- 4 10YR3/2 黒褐色砂泥 土師片混
- 5 10YR3/2 黒褐色砂泥
- 6 10YR4/2 灰黄褐色砂泥 (溝64)

- 7 10YR2/2 黒褐色砂泥 土師片混 (土坑66)
- 8 10YR3/2 黒褐色砂泥 土師片・炭混
- 9 10YR3/2 黒褐色砂泥 + 10YR5/6 黄褐色粘質土10% (溝67)
- 10 10YR5/4~5/6 黄褐色砂礫 + 10YR5/6 黄褐色粘質土
- 11 10YR5/6 黄褐色粘質土
- 12 10YR3/3 暗褐色砂泥 + 10YR5/3~5/4 にぶい黄褐色砂礫

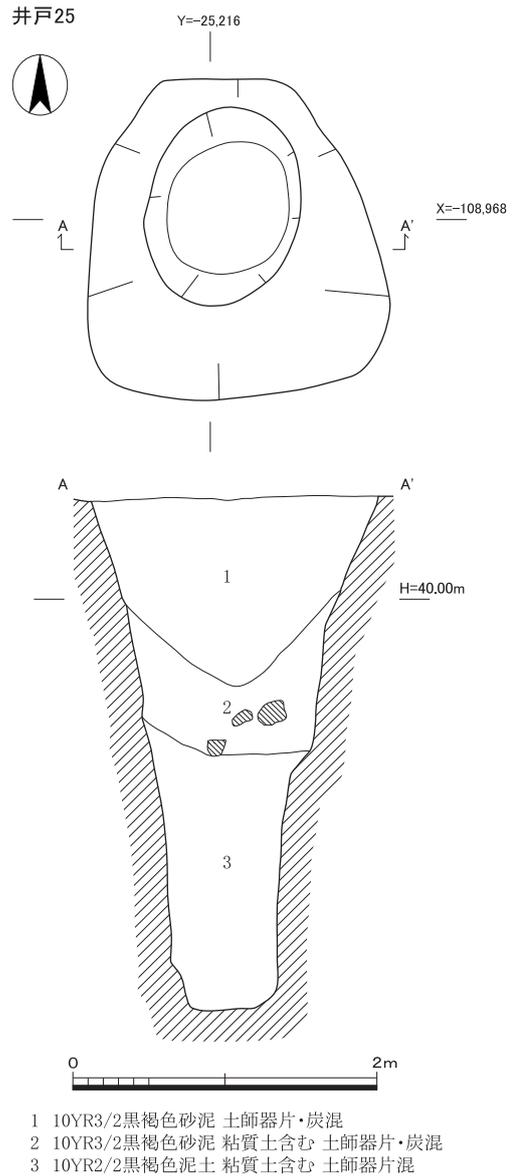
図14 井戸25実測図 (1 : 50)

- 1 10YR3/2 黒褐色砂泥 土師器片・炭混
- 2 10YR3/2 黒褐色砂泥 粘質土含む 土師器片・炭混
- 3 10YR2/2 黒褐色泥土 粘質土含む 土師器片混

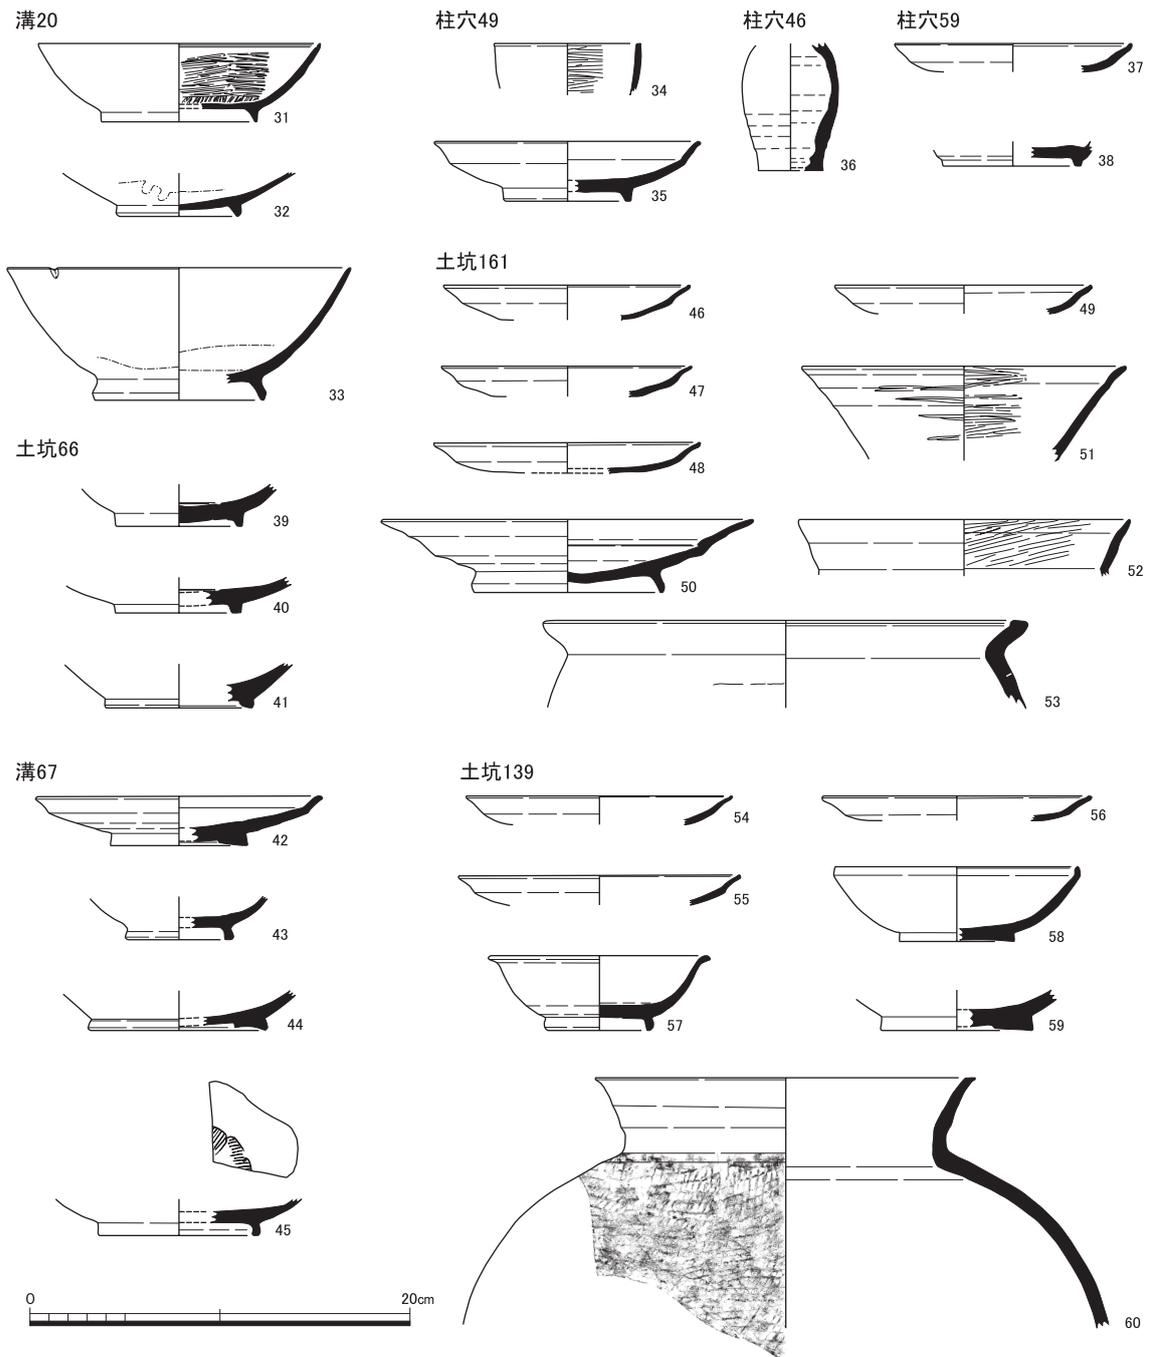
図19 土器実測図2 (1:4)

柱穴46出土土器 (36) (図19) 36は須恵器壺M。口縁部は欠損。体部は卵型を呈する。体部下半ヘラケズリ。底部外面は糸切り痕を残す。

柱穴59出土土器 (37・38) (図19) 37は土師器皿。口縁部は外反し、端部が小さく上方へ立ち上がる。内面と口縁部はナデ、外面はオサエ調整。10世紀中頃から後半。38は須恵器杯Bの底

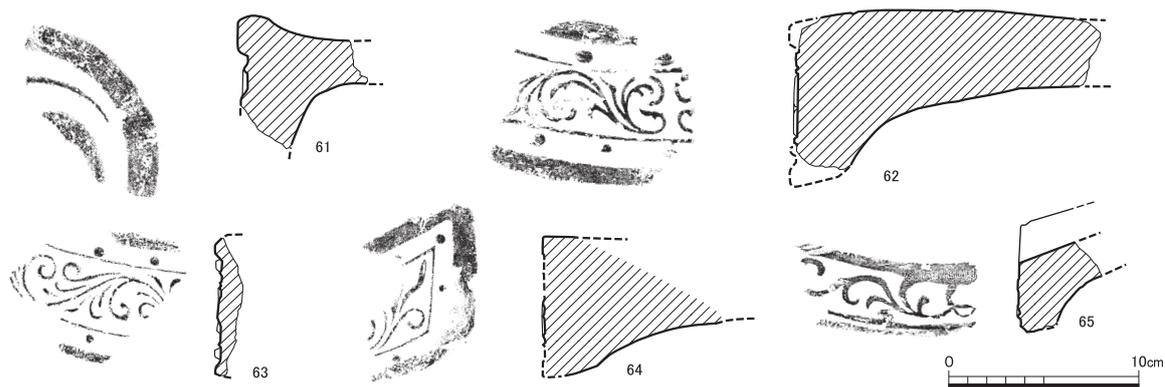
図20 軒瓦拓影・実測図（1：4）

61は三巴文軒丸瓦である。左巻きで、巴の頭部は欠損する。尾は互いに接しない。瓦当部裏面上端に丸瓦をあて粘土を付加して接合。全体に磨滅し調整は不明。瓦当面に離れ砂が付着する。胎土は小礫含み、灰白色。軟質。平安時代後期。山城産。

63は均整唐草文軒平瓦である。主葉は大きく巻き込み、支葉も巻き込む。外区に珠文があらく巡る。瓦当部のみの残存である。胎土は砂粒を多く含み、浅黄橙色、やや軟質。平安時代前期。西賀茂角社瓦窯産。

64は均整唐草文軒平瓦である。瓦当面は大半が欠損している。端部に残存する唐草の支葉は、巻き込むものと上方に延びるものがある。外区に珠文が粗く巡る。曲線顎。平瓦部凹面・側面タテナデ。胎土は砂粒含み、灰白色で表面は暗灰色、やや軟質。平安時代前期。岸部瓦窯産。

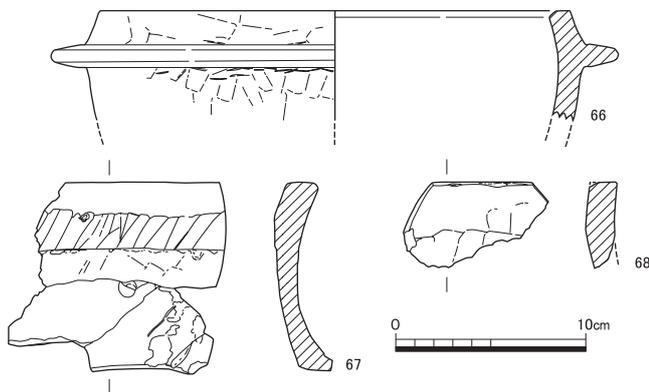
図21 石製品実測図（1：4）

67・68は温石である。67は口径21.8cm、器高10.0cmの滑石製石鍋の口縁部から底部を再加工したものである。鏝部は鋭利な刃物で削り落している。底部の切断面は粗く凸凹している。外面には石鍋として使用されていたときに付着した煤が付着し、底部はやや厚く付着している。68は滑石製石鍋の破片を再加工したものである。石鍋の口縁部を側縁として利用し、二辺を斜め方向に切断しているが、他は欠損している。鋭利な刃物で鏝部分を削り落している。外面には煤が付着している。66・68は井戸25、67は土坑14から出土した。

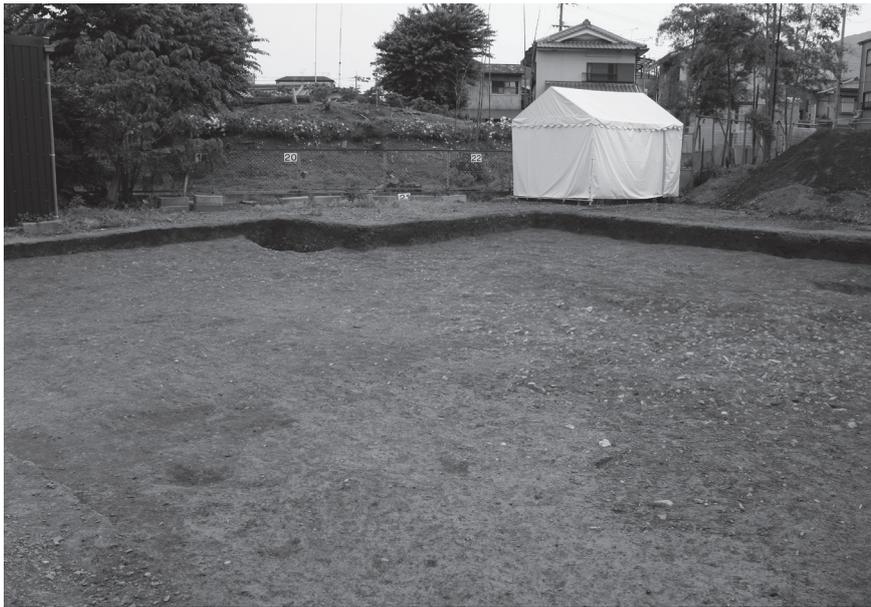
図27 調査区全景（南西から）

調査区は、京都市文化市民局文化芸術都市推進室文化財保護課の指導に従い、敷地の西側に設定した。調査面積は150㎡である。調査の結果、調査区全域でGL - 0.1～0.6mで砂礫もしくは均質なシルト～細砂の無遺物層を確認したが、遺構は検出されなかった。その後、宮道古墳の周溝を確認する目的で一部調査区を北側に拡張し、調査面積は153㎡となった。拡張部北端で溝状の落ち込みの南肩部を検出し掘り下げたが、底からモルタルが出土した。写真撮影、平面図作成などの記録作業後、断割調査を行い、断面図を作成して調査を終了した。

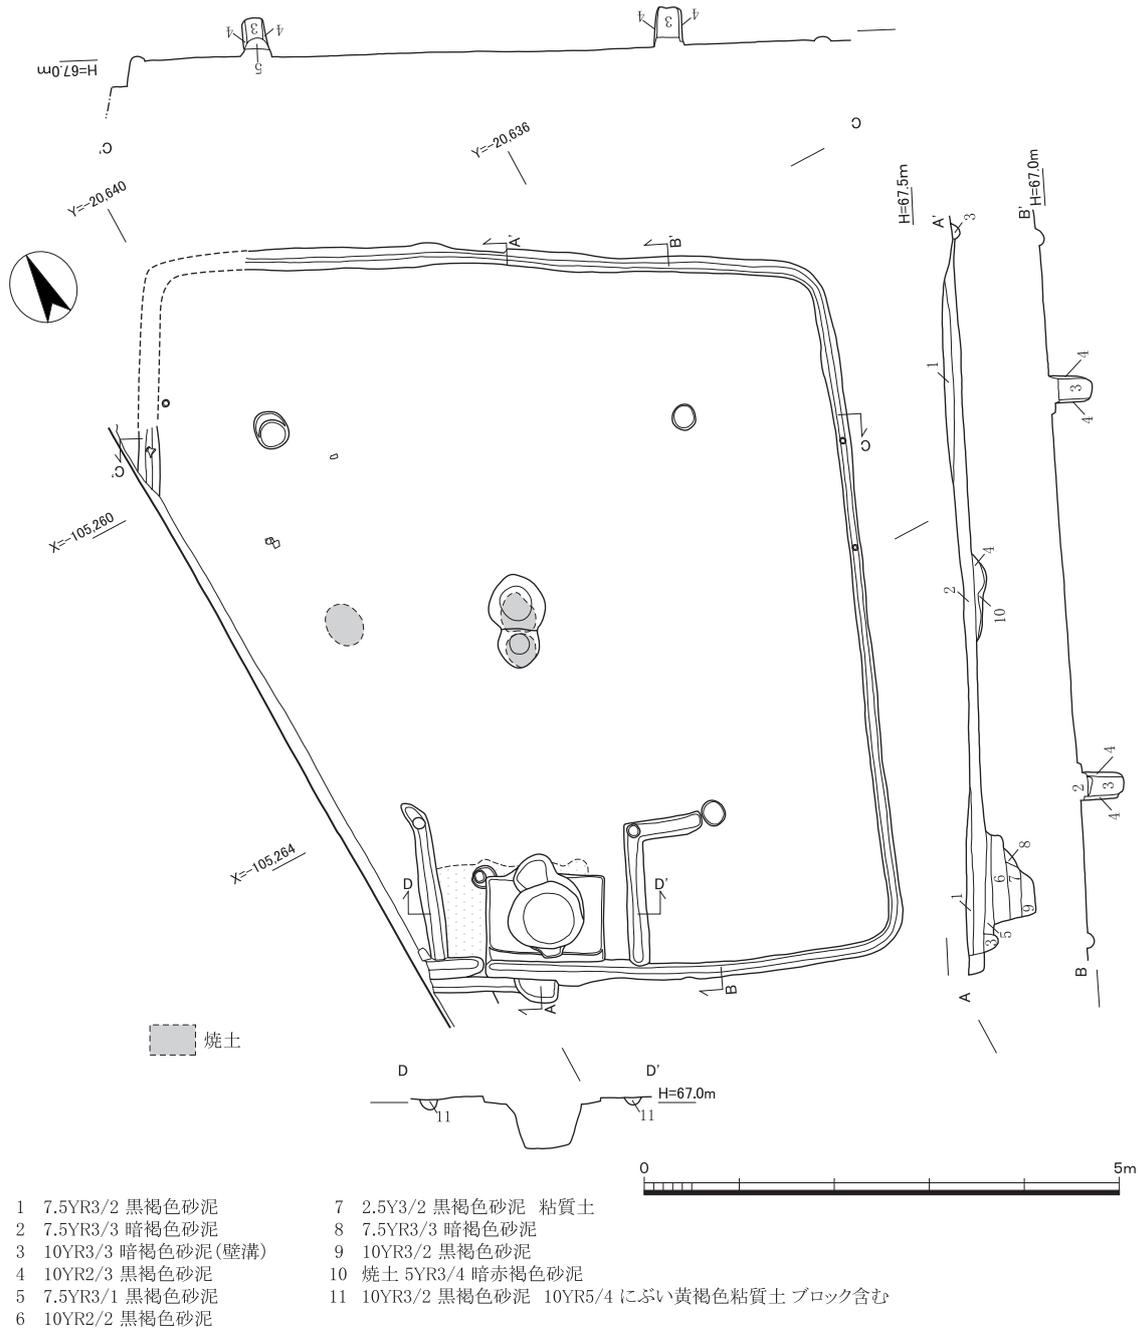
図34 SH101実測図 (1 : 80)

中央の地床炉は、平面形が瓢箪型になり、北側がやや大きく深い、全長約1.0m、最大幅0.8m、深さ0.15mである。底面の土は被熱によって赤変している。また、地床炉から西へ約2m離れた地点でも、床面が焼けて赤変している部分が認められる。

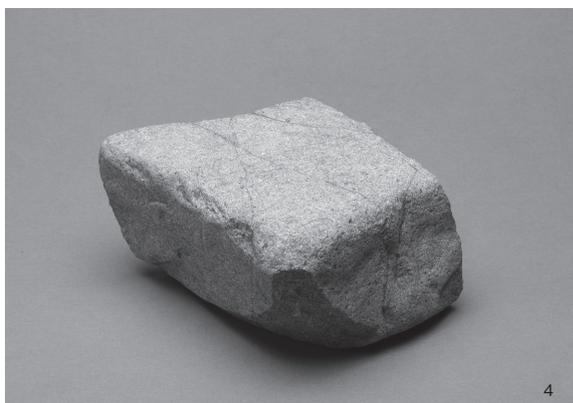
図38 石材（4）

4は竪穴住居SH101の貯蔵穴近くで出土した石材である。縦約13cm、横約10cm、厚さ6.5cmの石材で、上面と下面が磨かれ、なめらかになっている。何ものかを研磨あるいはすり潰す作業台として使用されていたものと考えられる。

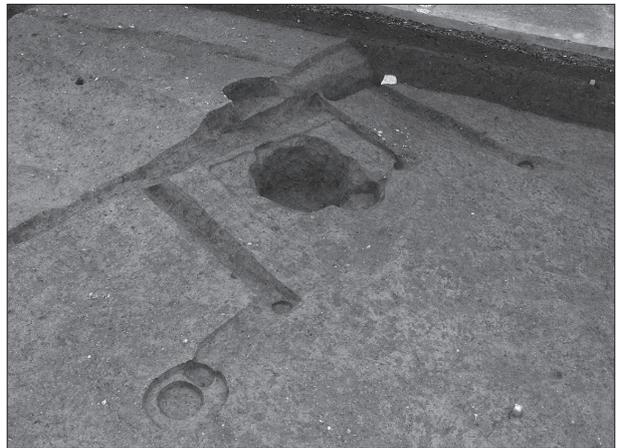
図39 SH101貯蔵穴左右の小溝（東から）

ところでSH101については、貯蔵穴の左右に並行して浅い溝がある。一方の溝は、途中で直角に曲がり、支柱穴の一本に取り付く。住居の床面に掘り込まれたこうした小規模な溝については、「床面小溝」とよばれるものに類例があり、床板を載せる転ばし根太などの据え付け掘形と¹⁾考えられている。今回検出したSH101の小溝を「床面小溝」と同じ性格のものと仮定すると、溝の位置や屈曲の状況から、貯蔵穴の左右、支柱と壁の間に床板が張られていた可能性が考えられる。

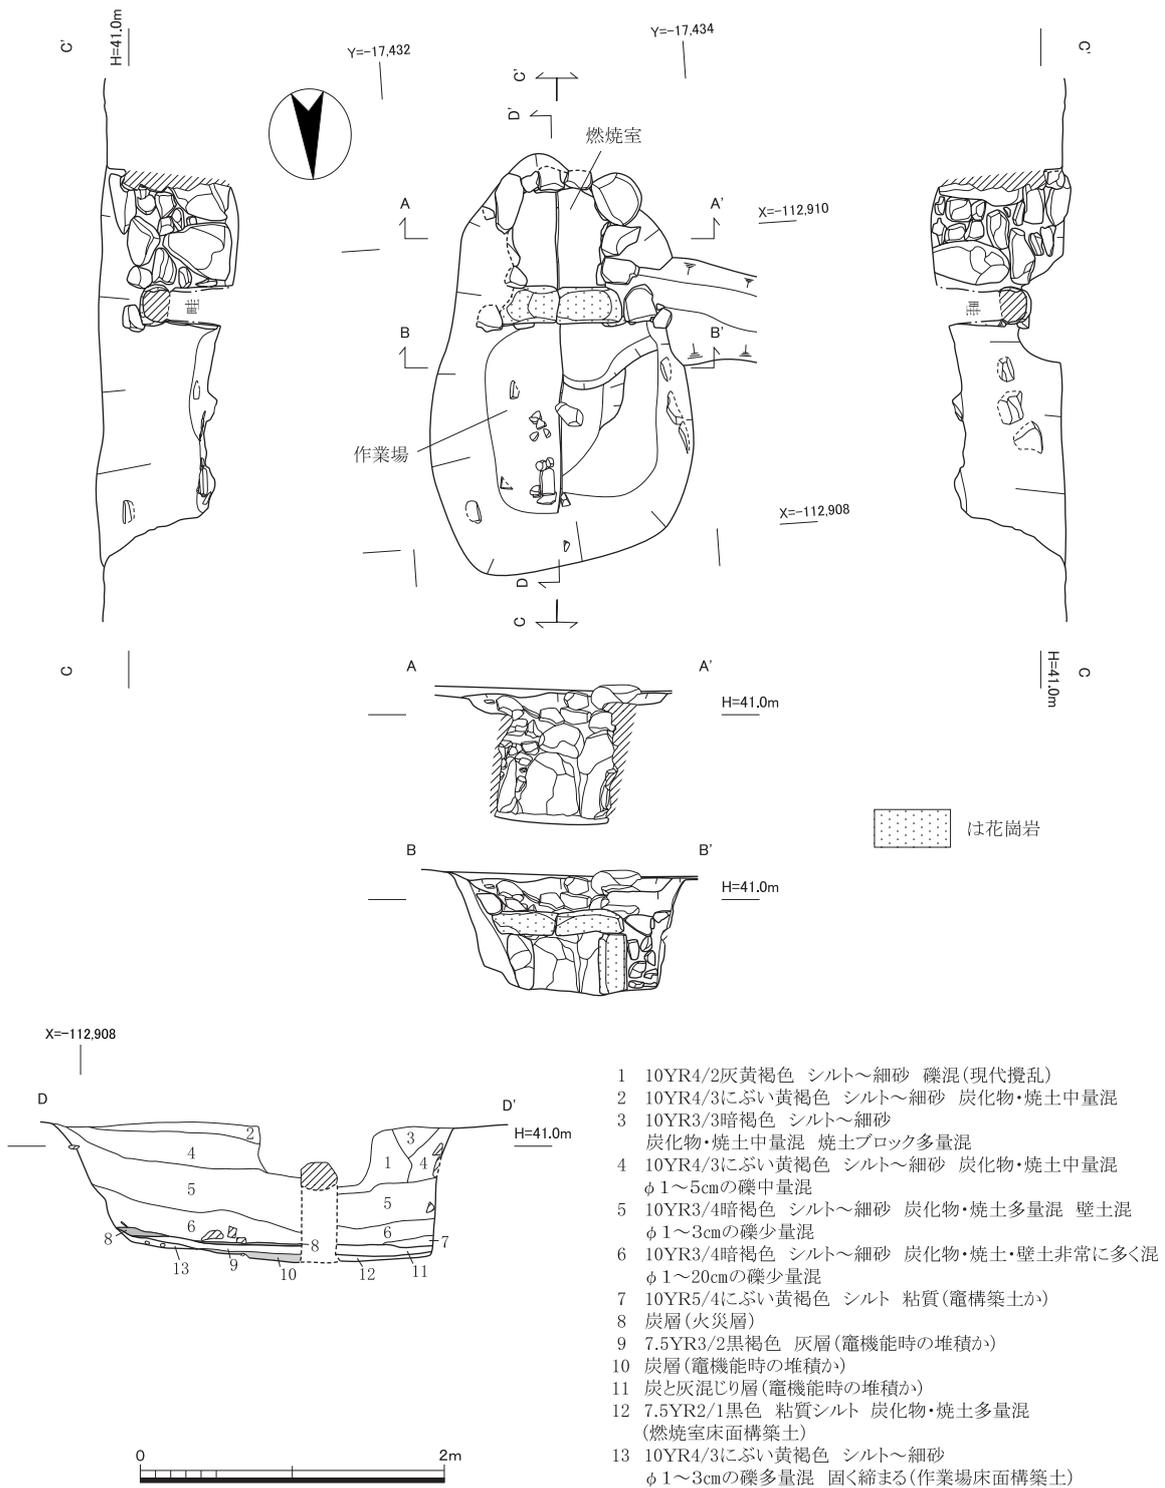
図55 竈3100実測図 (1:50)

燃焼室は馬蹄形を呈し、チャートと砂岩系の石材で構築される。いずれの石も二次的に火を受け赤変する。石組の外法で東西約1m、南北約0.8mある。内法は東西約0.55m、南北約0.6mで深さは約0.8mある。石組は下段に長径0.4~0.6mの大きめの石材を縦使いして置き、その間に径0.1~0.2mの石を詰める。上段は長径0.2~0.4mの石材を横使いして積み、最上段は石の平らな面を上に向け並べる。燃焼室の床面は、炭化物と焼土を多量に混ぜた粘質シルトを貼って火床とし(図55-

12層)、その上に竈機能時の炭と灰層が堆積する(11層)。さらにその上に、釜口構築土が崩落したと考えられる粘質のシルトが馬蹄形にかたまりで堆積し(7層)、それより上は焼土で埋まる(3～6層)。11層出土の炭化材の樹種は針葉樹とアカガシ亜属、12層出土の炭化材はマダケ属、針葉樹、アカガシ亜属・タケ類などであった。

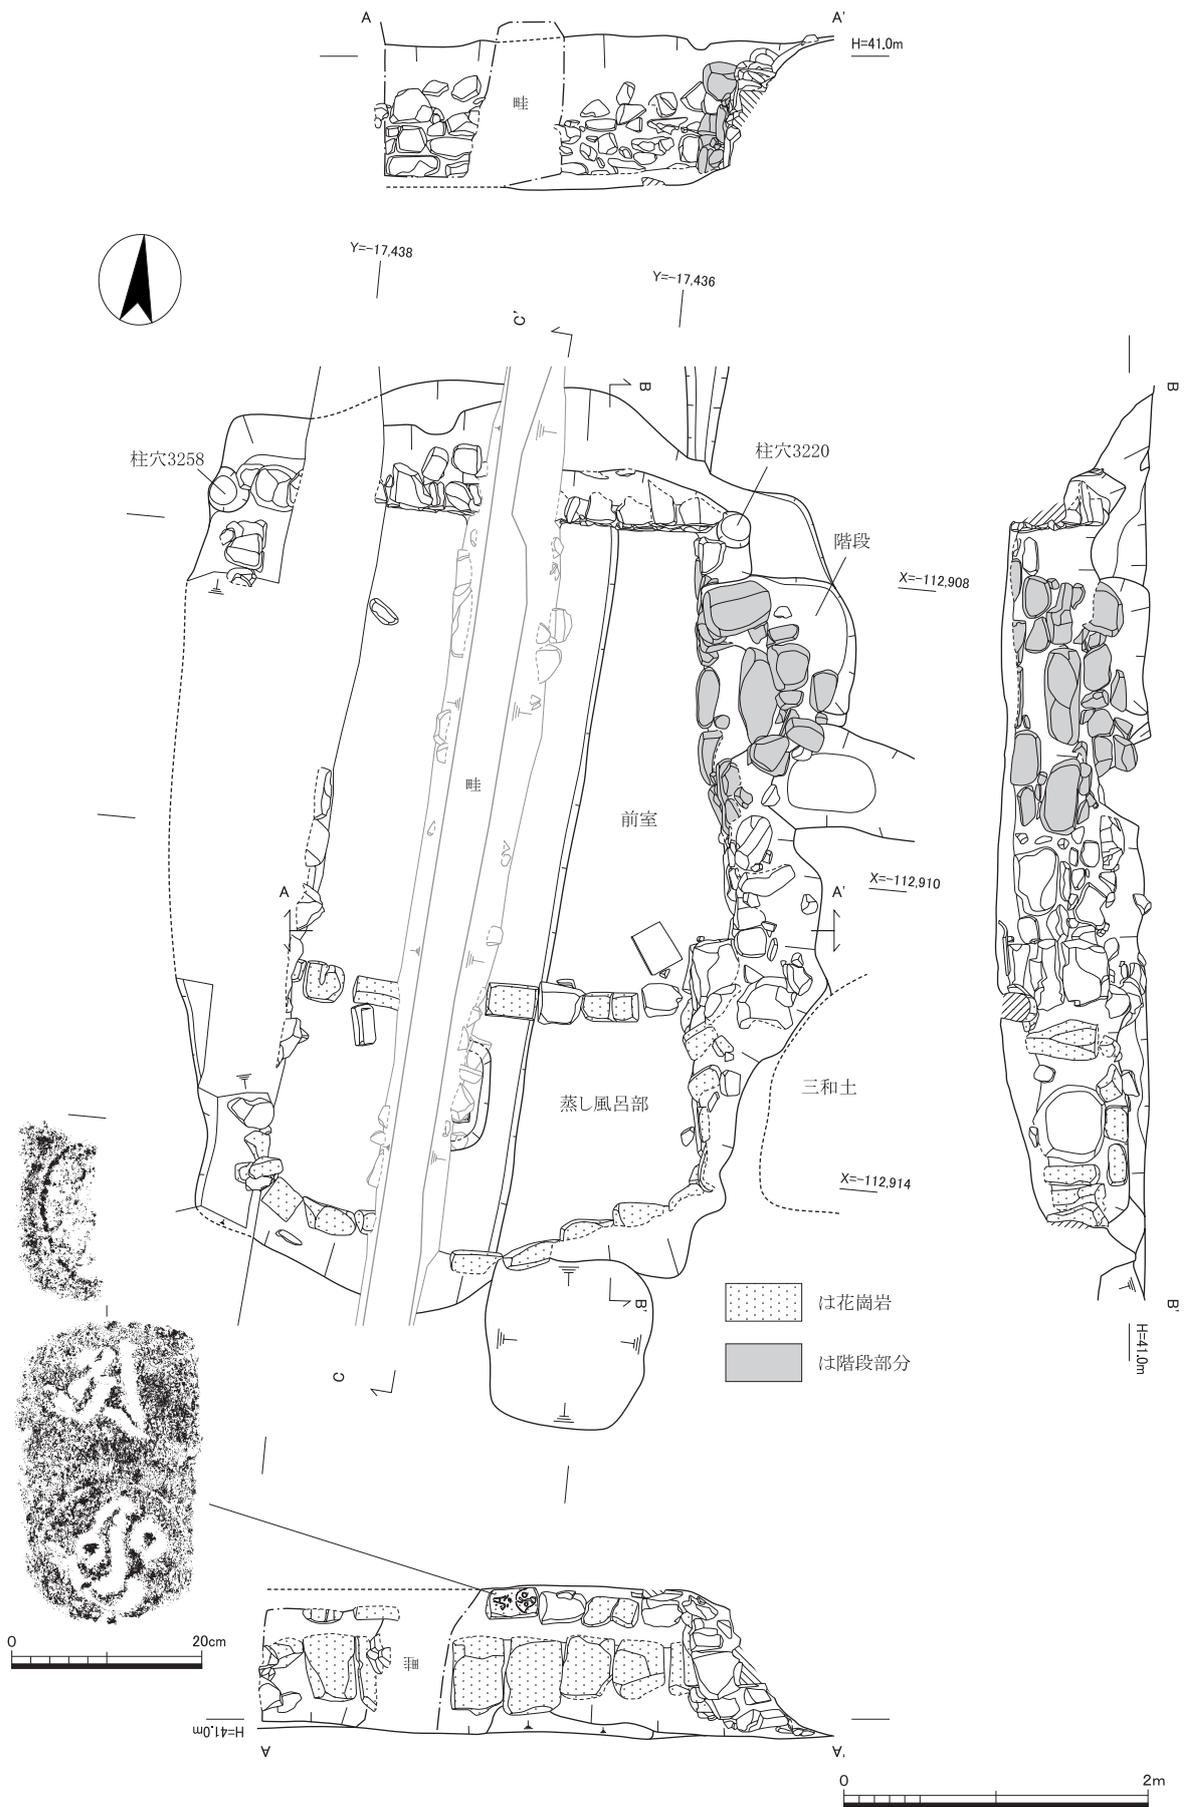
図56 石風呂3130実測図 (1 : 50)

蒸し風呂部の平面形は南辺がややふくらむ蒲鉾形で、石組の外法で東西約3.3m、南北約2mある。内法では東西約2.7m、南北約1.5mで、面積は約4㎡となる。検出面から機能面までの深さは約0.8mある。石組みの石材は南辺が全て花崗岩、東辺もチャートの1石を除き主要石材は全て花崗岩である。南辺、東辺の石材は強く火を受けて赤変する。南辺は長径約0.5m、短径約0.3m、厚さ0.15m程度の扁平な花崗岩の石材を縦使いして並べる。東辺は長径約0.5m、短径0.25～0.5mの石材を縦使いして並べ、その上に長径約0.2mの花崗岩を横使いして積む。蒸し風呂部と前室を仕切る石列は、砂岩系の2石を除き花崗岩で構成される。長径約0.3mの石材を横使いして並べる。中央の1石は花崗岩製の長足五輪塔の地輪の一部を転用したもので、梵字が陰刻される。上端には水輪を打ち欠いた円形の破面が残る。現地保存したため、拓本を採取し図56に掲載した。石列の石材はいずれも二次的に火を受けておらず、断面観察で石の北面に蒸し風呂の天井構築土と考えられる粘質シルトが巻きつき(図57-35層)、南面は床面構築土に覆われていることを確認した(36層)。このことから、北辺石列は風呂機能時には露出していなかったと考えられる。また、東から2石目と3石目の石材は床面からやや浮いた状態で出土しており、蒸し風呂部の入り口にあたることから可動式であった可能性がある。蒸し風呂部中央には長径約0.3mの花崗岩の石材が立てて埋められる(38層)。その後、焼けた壁土を混ぜたシルトで床面を構築する(36・37層)。床面は南から北に向けて緩やかに下がる。床面上には機能時の炭と灰が薄く堆積し(34層)、その上に崩落した天井構築土と考えられる径20～40cmの石を含む土がかぶる(32・33層)。それより上は、焼き討ち後に埋め戻されたと考えられる。天井構築土に混じる石は花崗岩が多く、チャート系、砂岩系が少量混じる。花崗岩製の墓石を割ったものもある。34層出土の炭化材は、サクラ属、ヒノキ、ツバキ属などであった。

前室の平面形は南がやや広がる台形状で、石組みの外法で東西約3.7m、南北約3.4mある。内法では東西約3m、南北約3mで面積は約9㎡となる。検出面から機能面までの深さは約0.9mある。東辺には石組みの階段がつく。石組みの石材はチャートと砂岩系の河原石で構成される。北辺は径0.1～0.3mの石を横使いして積む。東辺階段部分は長径0.4～0.6mの石を踏み石として積み、両脇

建物2 石風呂3130、竈3100、土間を覆う建物である。北に対して約1度東に振れる。柱間は不等間で東西約7.6m、南北約8.5mあり、南東の隅を欠く。延べ床面積は約61.6㎡である。掘立柱あるいは地下式礎石をもつ柱で構成される建物と考えられる。柱穴埋土には炭化物と焼土が混じる。竈3100の作業場床面で東側から倒れ込んだ状態の焼けた土壁を検出しており、この建物の壁は一部土壁作りであったと考えられる。また、石風呂3130から出土した瓦のうち、雁振瓦の占める割合が高いことから、この建物は棟のみ瓦が葺かれていた可能性もある。

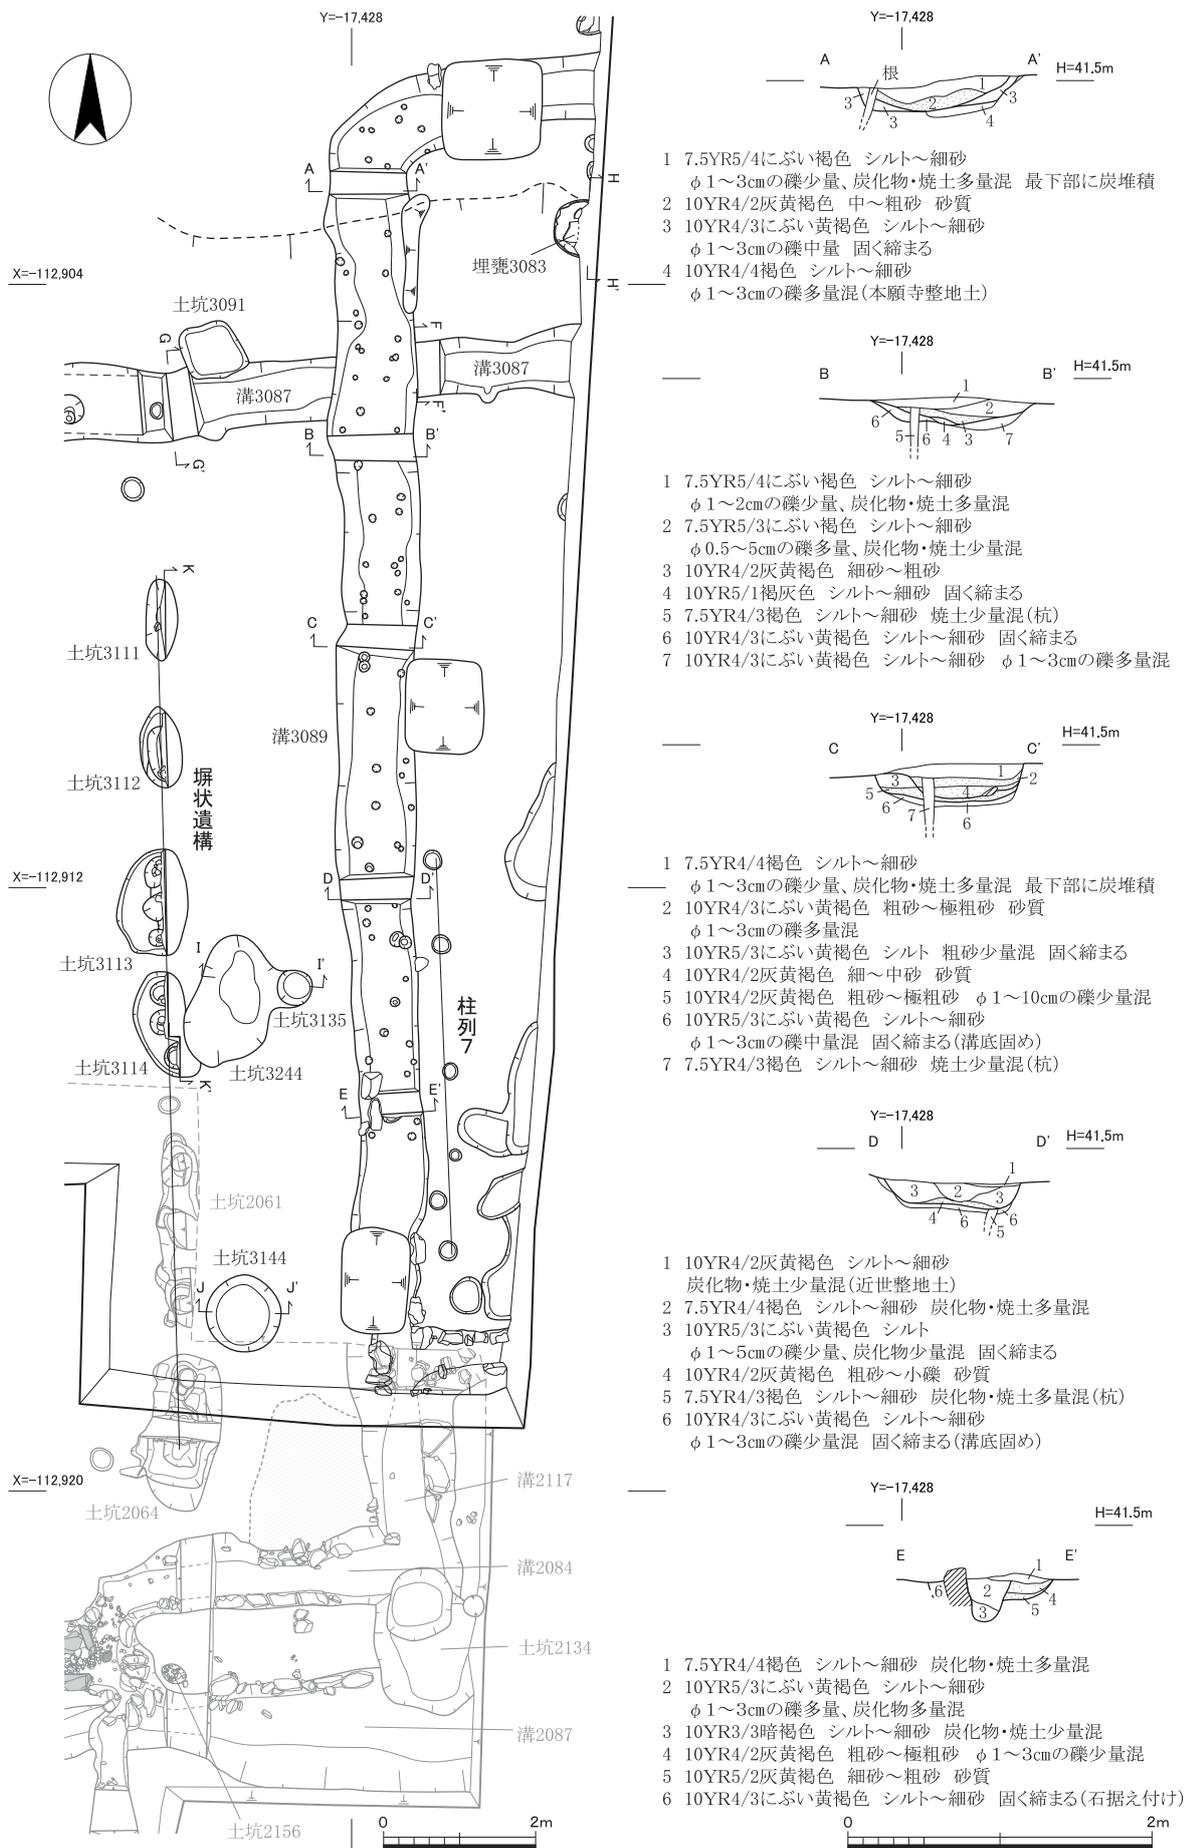
図58 1区南東部平面図(1:100)、溝3089断面図(1:50)

溝3087 (図51・58・59) 1区南半で検出した東西方向の素掘りの溝である。Y=-17,434付近で南に屈曲する。溝3089、溝3128、石風呂3130などと重複するため、部分的な掘り下げに留めた。検出長は東西約10m、南北約2mである。幅は0.7～1.4m、深さは確認できた部分では0.2～0.35mある。底面の標高は東端で41.2m、中央付近では40.8mで東から西に向けて低くなる。流水堆積

埋甕3083（図58・59） 1区中央の東壁際で検出した埋甕である。備前焼の大甕が高まりの段差の境界部分に据えられる。断面観察（図58・59－Hライン）から底部から50cmまでが地中に埋まり、それより上部は露出していたと考えられる。底部付近のひび割れが漆と布により補修されていたことから、液体を入れるための甕であった可能性が高い。

柱列7（図58） 1区南東、溝3089の東に沿う南北方向の柱列である。北に対して約2度西に振れる。南北5間分を検出した。柱間は不等間で、柱掘形の径は0.15～0.25mある。

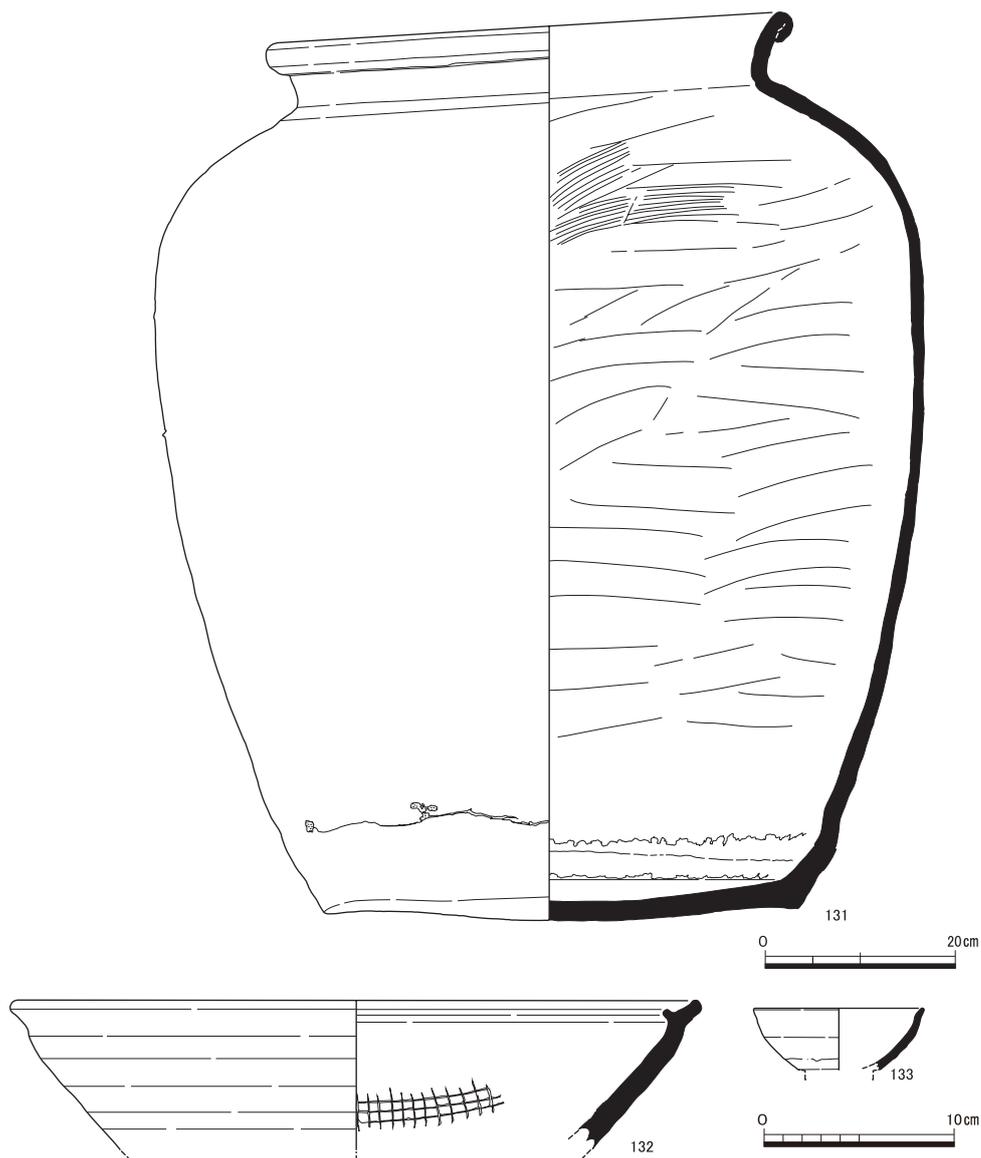
図65 出土土器類実測図4（1：4、131のみ1：8）

埋甕3083（図65、図版13） 131は焼締陶器の備前産大甕である。その埋土からは、土師器皿、焼締陶器甕、瓦質土器羽釜、施釉陶器卸目皿・天目茶椀、丸瓦、埴、鉄釘、壁土などが出土した。

131は備前焼の大甕である。口縁部から肩部にかけて緑色の自然釉が厚くかかる。底部から約10cm上の粘土紐接合部に一部ひびが入り、その部分に布を漆で貼って補強している（図版13-2・13-3）。132は施釉陶器の卸目鉢である。ロクロ成形で、内面下半は卸目を刻み、体部外面はヘラケズリする。卸目部分は無釉、体部内外面上半と口縁部は透明釉がかかる。口縁部内面にはカエリの凸帯が巡る。産地は不明。133は施釉陶器の天目茶椀である。二次焼成を受ける。

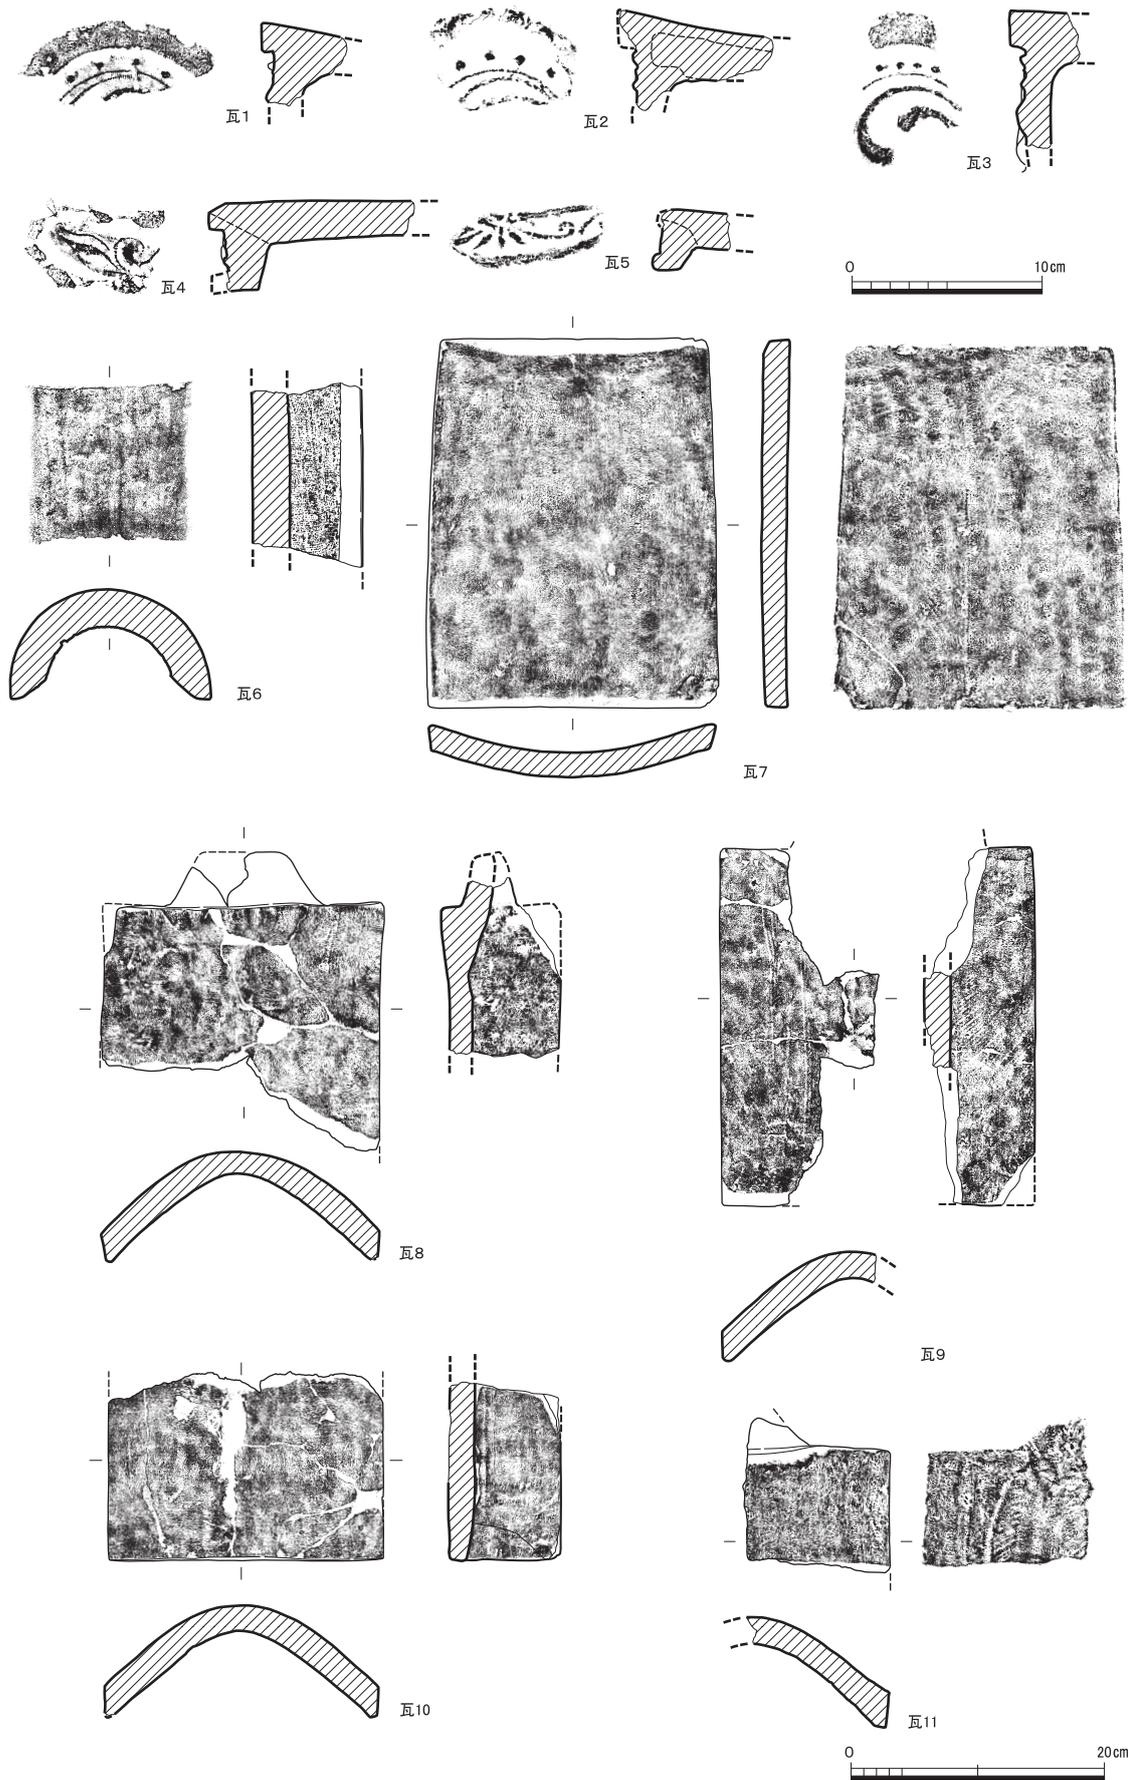
图66 瓦類拓影・実測図1 (瓦1~5は1:4、瓦6~11は1:6)

瓦6は石風呂3130の前室掘り下げ中に出土した丸瓦である。大振りの丸瓦で両端を欠損するが破面が平行し、意図的に打ち欠いた可能性がある。凸面は縦方向のヘラミガキで仕上げ、凹面は布目に釣りの紐痕がつく。焼成は硬質、胎土は精良で径1～3mmの石英・長石を少量含む。色調は外面灰色、断面は灰黄色を呈する。瓦7は石風呂3130前室床面から出土した完形の平瓦である。二次焼成を受ける。長さ29.4cm、最大幅は23.1cmある。凹面両端は縦方向ナデ、中心部は不定方向ナデ、凸面は縦方向ナデで仕上げる。側面と端面はヘラ切りのちナデで、凹面側を面取りする。焼成は硬質、胎土は精良で径1～3mmのチャートを少量含む。色調は外面灰黄色、断面は灰白色を呈する。

瓦8～11は雁振瓦である。全て二次焼成を受ける。瓦8は井戸3020下層から出土した。凸面縦ヘラミガキ、凹面は粗いナデで布目とコビキ痕が残る。側面はヘラ切りのちナデで凹面側を面取りする。焼成は硬質、胎土はやや粗く径1～5mmの石英・長石を多量含む。色調は外面にぶい橙色、断面は灰白色を呈する。瓦9は井戸3020下層から出土した。凸面は縦方向ナデ、凹面は未調整で布目とコビキ痕が残る。側面はヘラ切りのちナデ。焼成は硬質、胎土は粗く径1～12mmの石英・長石を多量含む。色調は外面にぶい黄橙色、断面は灰白色を呈する。瓦10は井戸3020下層から出土した。凸面は縦方向ナデ、凹面は布目とコビキ痕が残る。側面はヘラ切りのちナデで凹面側を面取りする。焼成は硬質、胎土はやや粗く径1～3mmの石英・長石を多量含む。色調は外面褐灰色、断面は灰白色を呈する。瓦11は石風呂3130の蒸し風呂部から出土した。凸面は縄タタキのちナデ、凹面は粗いナデでコビキ痕が明瞭に残る。釣りの紐痕も認められる。焼成は硬質、胎土はやや粗く径1～3mmの石英・長石を中量含む。色調は黄灰色を呈する。

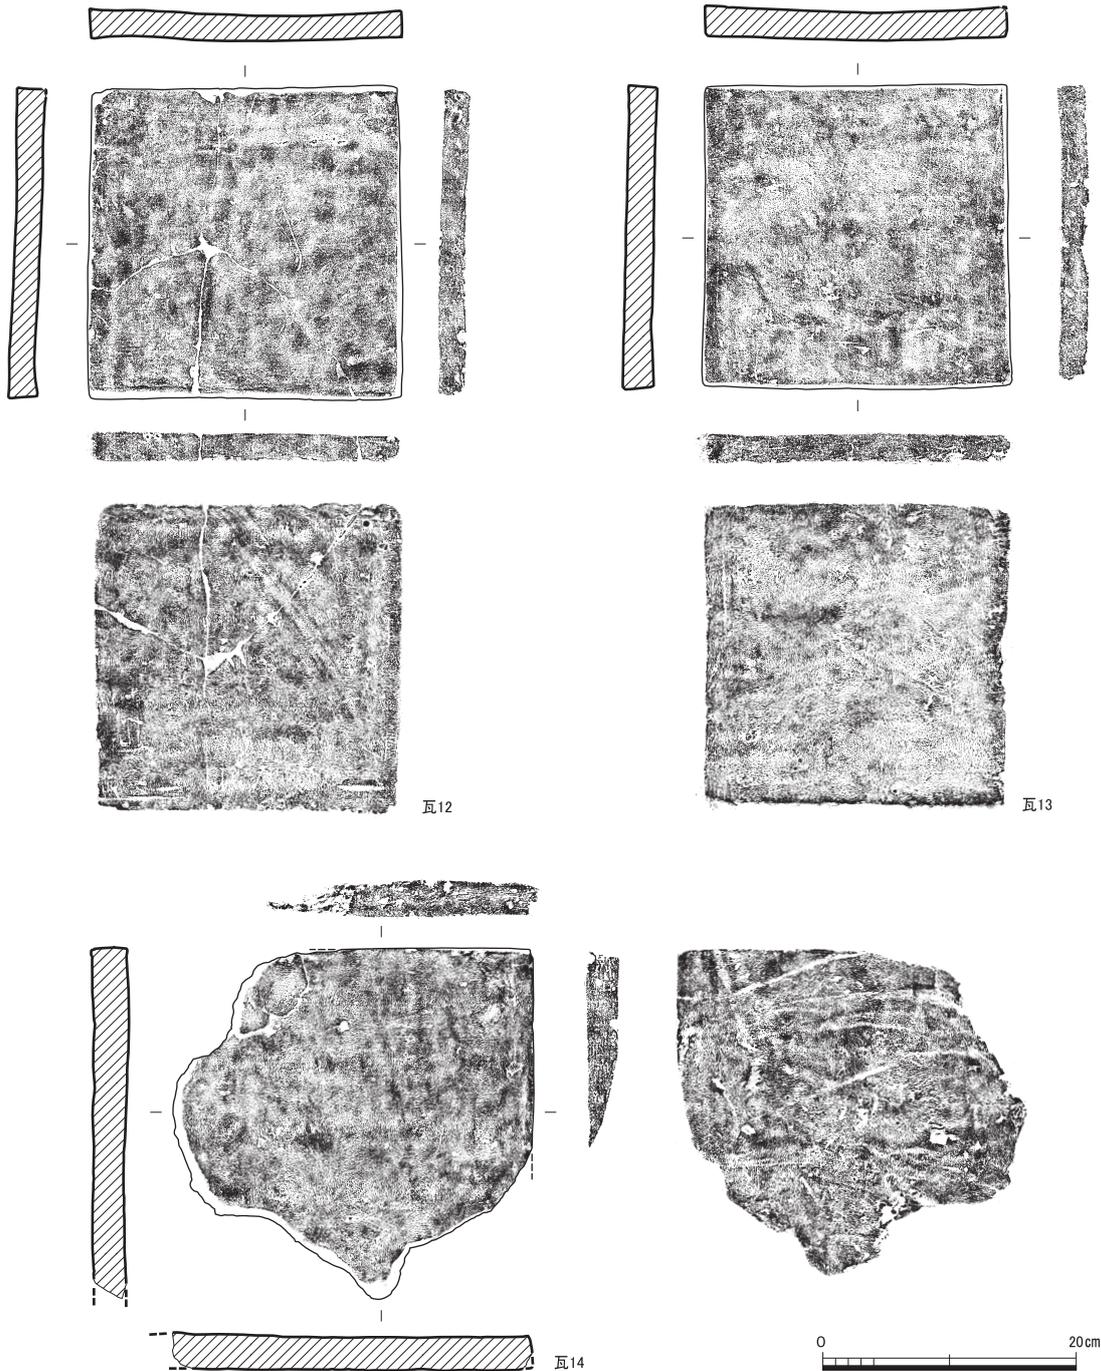
図67 瓦類拓影・実測図2 (1:6)

瓦12～14は磚である。いずれも埋甕3083の埋土から出土した。瓦12は完形品である。一辺の長さは24.9～25cmでほぼ正方形、厚さは最大で2.3cmある。表面は丁寧なナデ、裏面は粗い板ナデ、側面は横方向ナデで仕上げる。焼成は硬質、胎土は精良で径1～3mmのチャートを少量含む。色調は黄灰色を呈する。瓦13も完形品である。一辺の長さは24.2～24.5cmでほぼ正方形、厚さは最大で2.5cmある。表面側にわずかに凸状に隆起する。表面は不定方向のナデ、裏面は粗いナデで仕上げる。側面もナデを加える。焼成は硬質、胎土は精良で径1～5mmのチャートを少量含む。色調は灰色を呈する。瓦14は欠損するが、残存長が28.4cmあり、瓦12・13と比較して一回り大きい磚であ

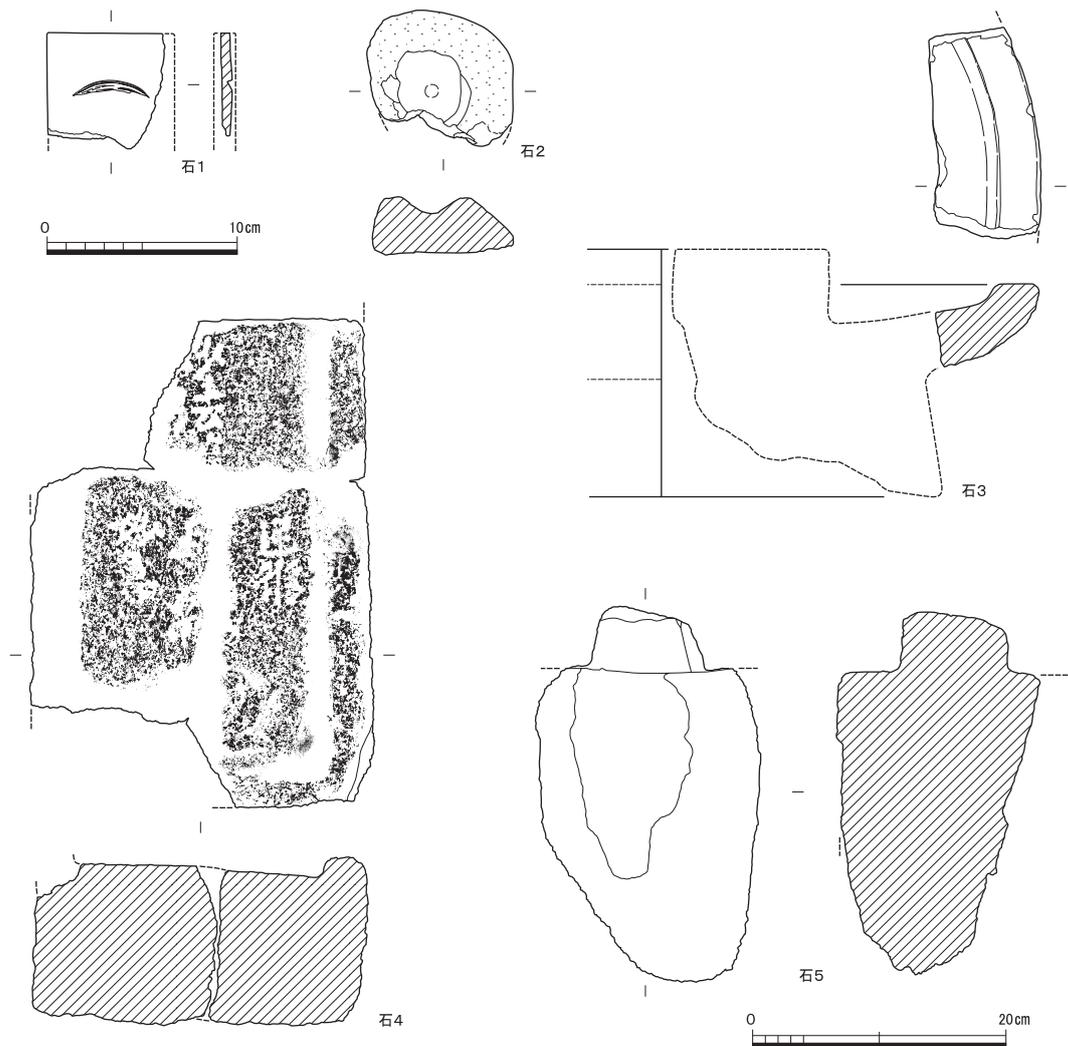
図69 石製品・石材実測図 (石1～3は1:4、石4・5は1:6)

石1は石風呂3130の蒸し風呂部掘り下げ中に出土した。両面が剥離するが、平面船形で断面三角形の溝が彫られており、硯と考えられる。石材は暗灰色のきめの細かい粘板岩系である。石2は井戸3080から出土した。花崗岩の一边を平らにし、その上面を窪ませ、断面形は凹形となる。用途は不明。火を受けて赤変する。石3は井戸3080の掘削底から出土した砂岩製の茶白の受皿部である。外面には加工時の鑿の痕跡が明瞭に残る。火を受けて一部赤変する。石4は石風呂3130の蒸し風呂部掘り下げ中に出土した。花崗岩製の墓石で上方を欠損するが、残存長38.5cm、幅27.2cm、厚さ13.5cmある。右下部に生前供養を示す「逆修」、中央に「妙法蓮華教」、左下部に名「妙〇」が陰刻され、中央下部に蓮華座が陽刻される。石5は石風呂3130蒸し風呂部掘り下げ中に出土した。花崗岩の石材で残存長29.9cm、残存幅17.3cmある。上方に断面方形のほぞが付き、他の部材と組み合わせる石塔などの一部分と考えられる。

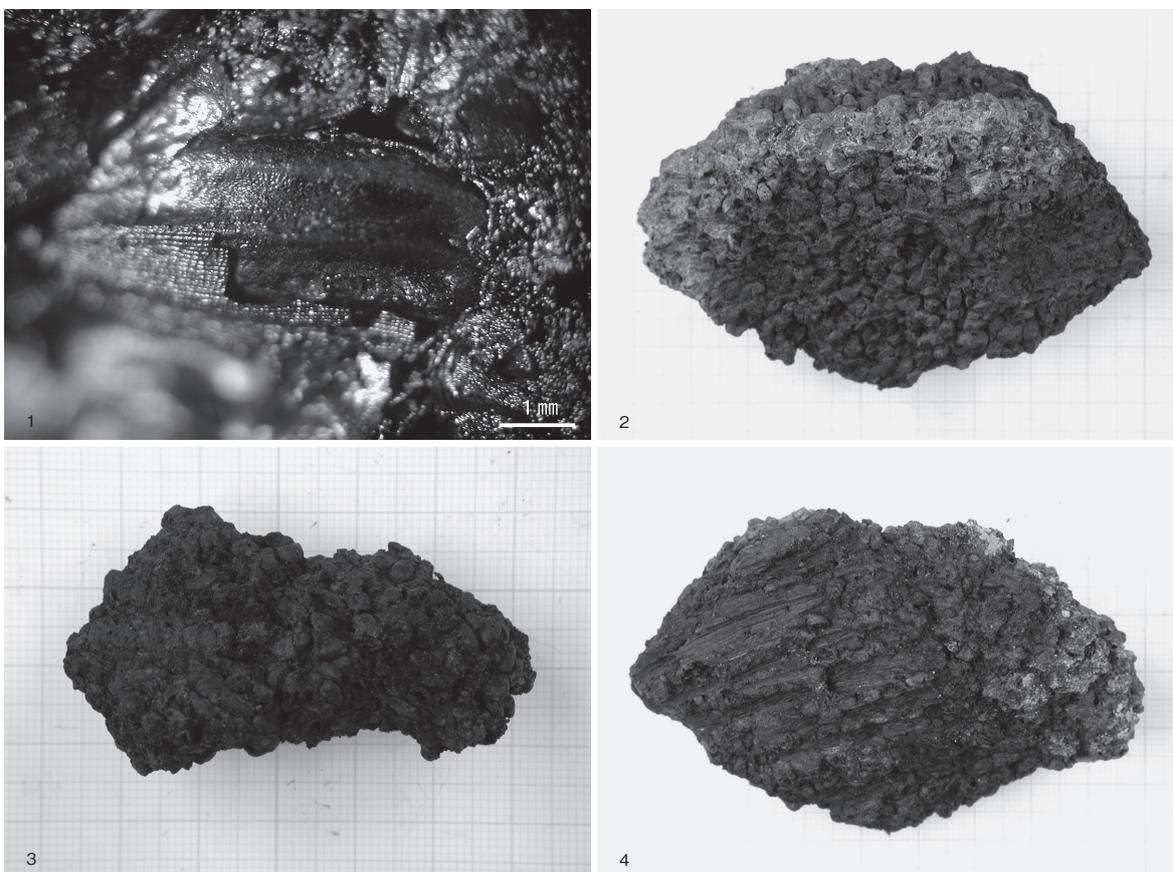
図70 炭化米

炭化米は井戸3020・3080、溝3043・3089、石風呂3130、土坑3230などから出土した。特に井戸3020からはまとまって出土している(巻頭図版3-2)。径1~6cm程度のかたまりで出土した。籾殻がついた状態の籾米である(図70-1)。籾粒の向きは一定方向ではない(図70-2・3)。また、藁状の繊維が付着しているものがある(図70-4)ことなどから、脱穀後、米俵に詰められていたものである可能性が高い。
