京都市内遺跡発掘調査報告

平成24年度

京 都 市 文 化 市 民 局

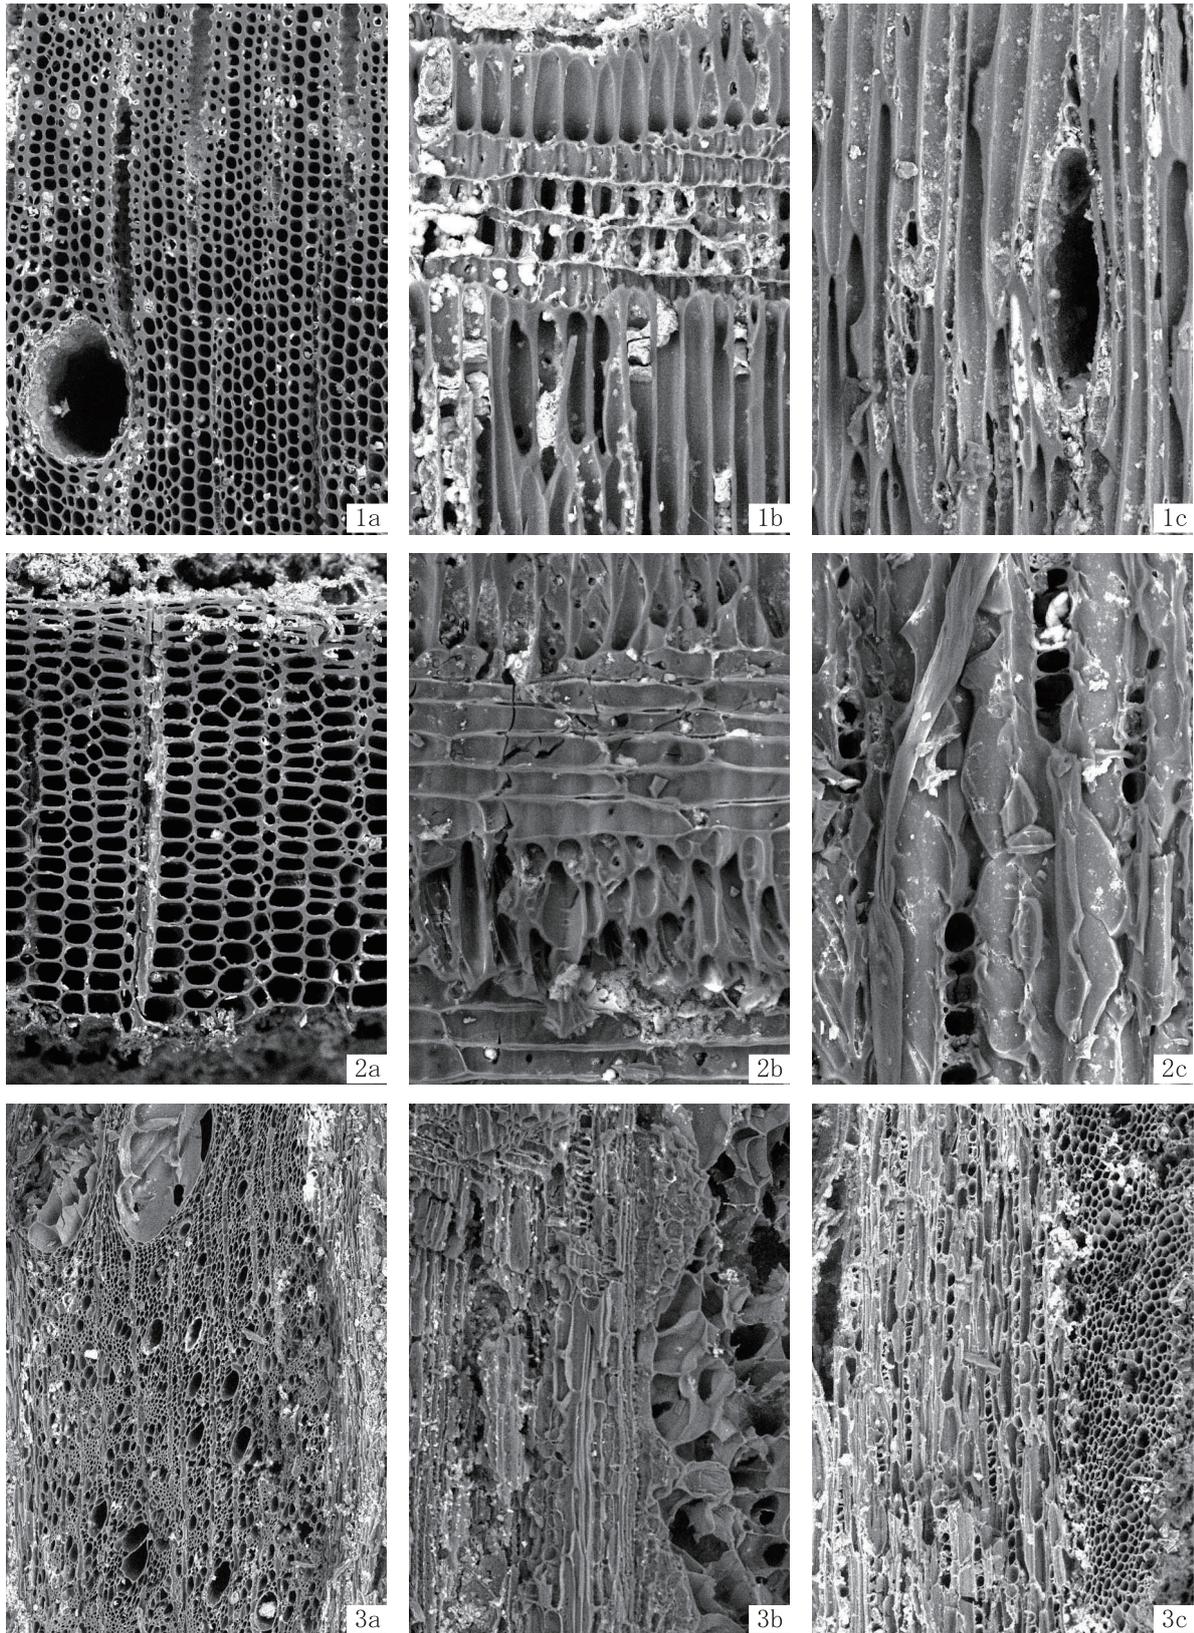
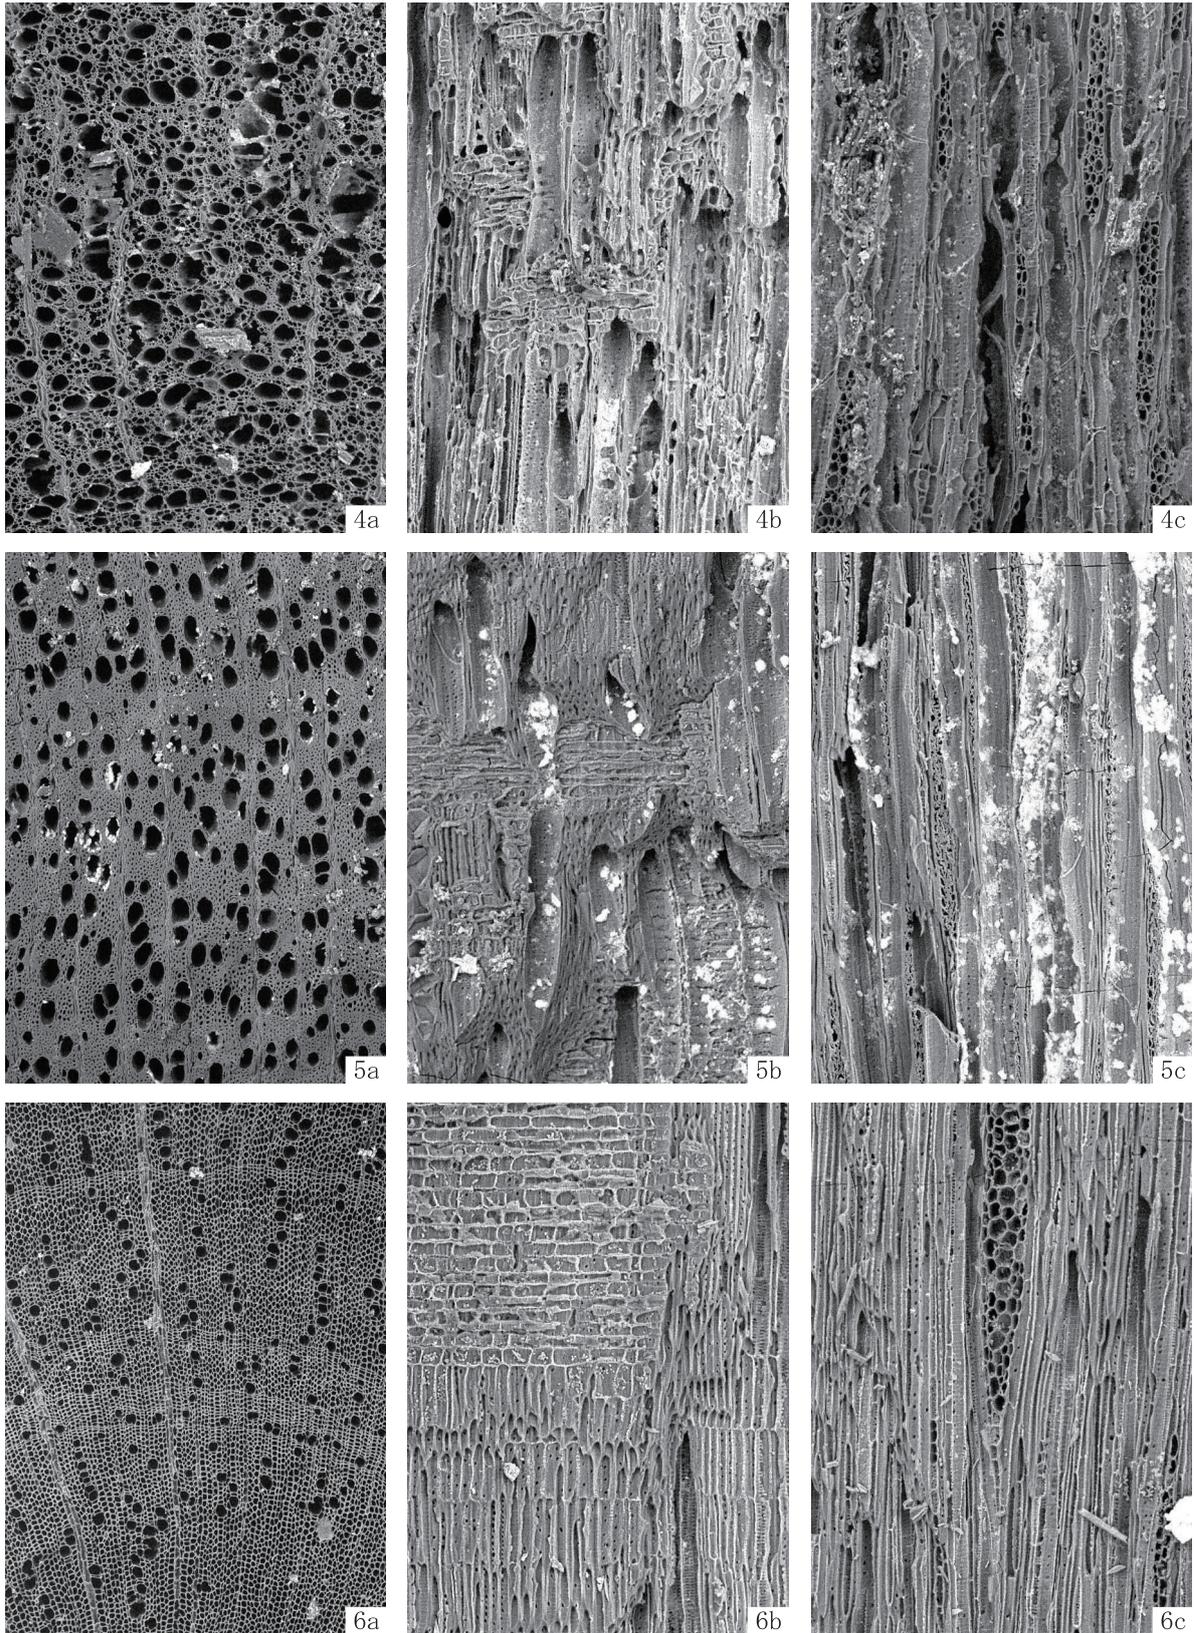
図72 炭化材 1

1. マツ属複維管束亜属(カマド作業場;床)
 2. ヒノキ(作業場階段付近;炭)
 3. コナラ属コナラ亜属クスギ節(カマド作業場;炭2)
- a: 木口, b: 柁目, c: 板目

4. ツバキ属(燃焼室-同名 奥;炭)
 5. サクラ属(燃焼室;炭・灰)
 6. モチノキ属(カマド 作業場 北壁;はり付き 炭)
 a: 木口, b: 柁目, c: 板目

各種類の木材の材質についてみると、マツ属複維管束亜属の木材は、軽軟であるが、強度と保存性は比較的高く、燃料材としては松脂を多く含み、燃焼性が高い。ヒノキの木材は、木理が通直で割裂性・耐水性が高く、燃料材としては、軽軟で比較的燃焼性が高い。広葉樹のクヌギ節、ツバキ属、サクラ属、モチノキ属は、比較的重硬で強度が高く、いずれも燃料材としては、火付きが悪いが、一度着火すれば、比較的火持ちが良い。

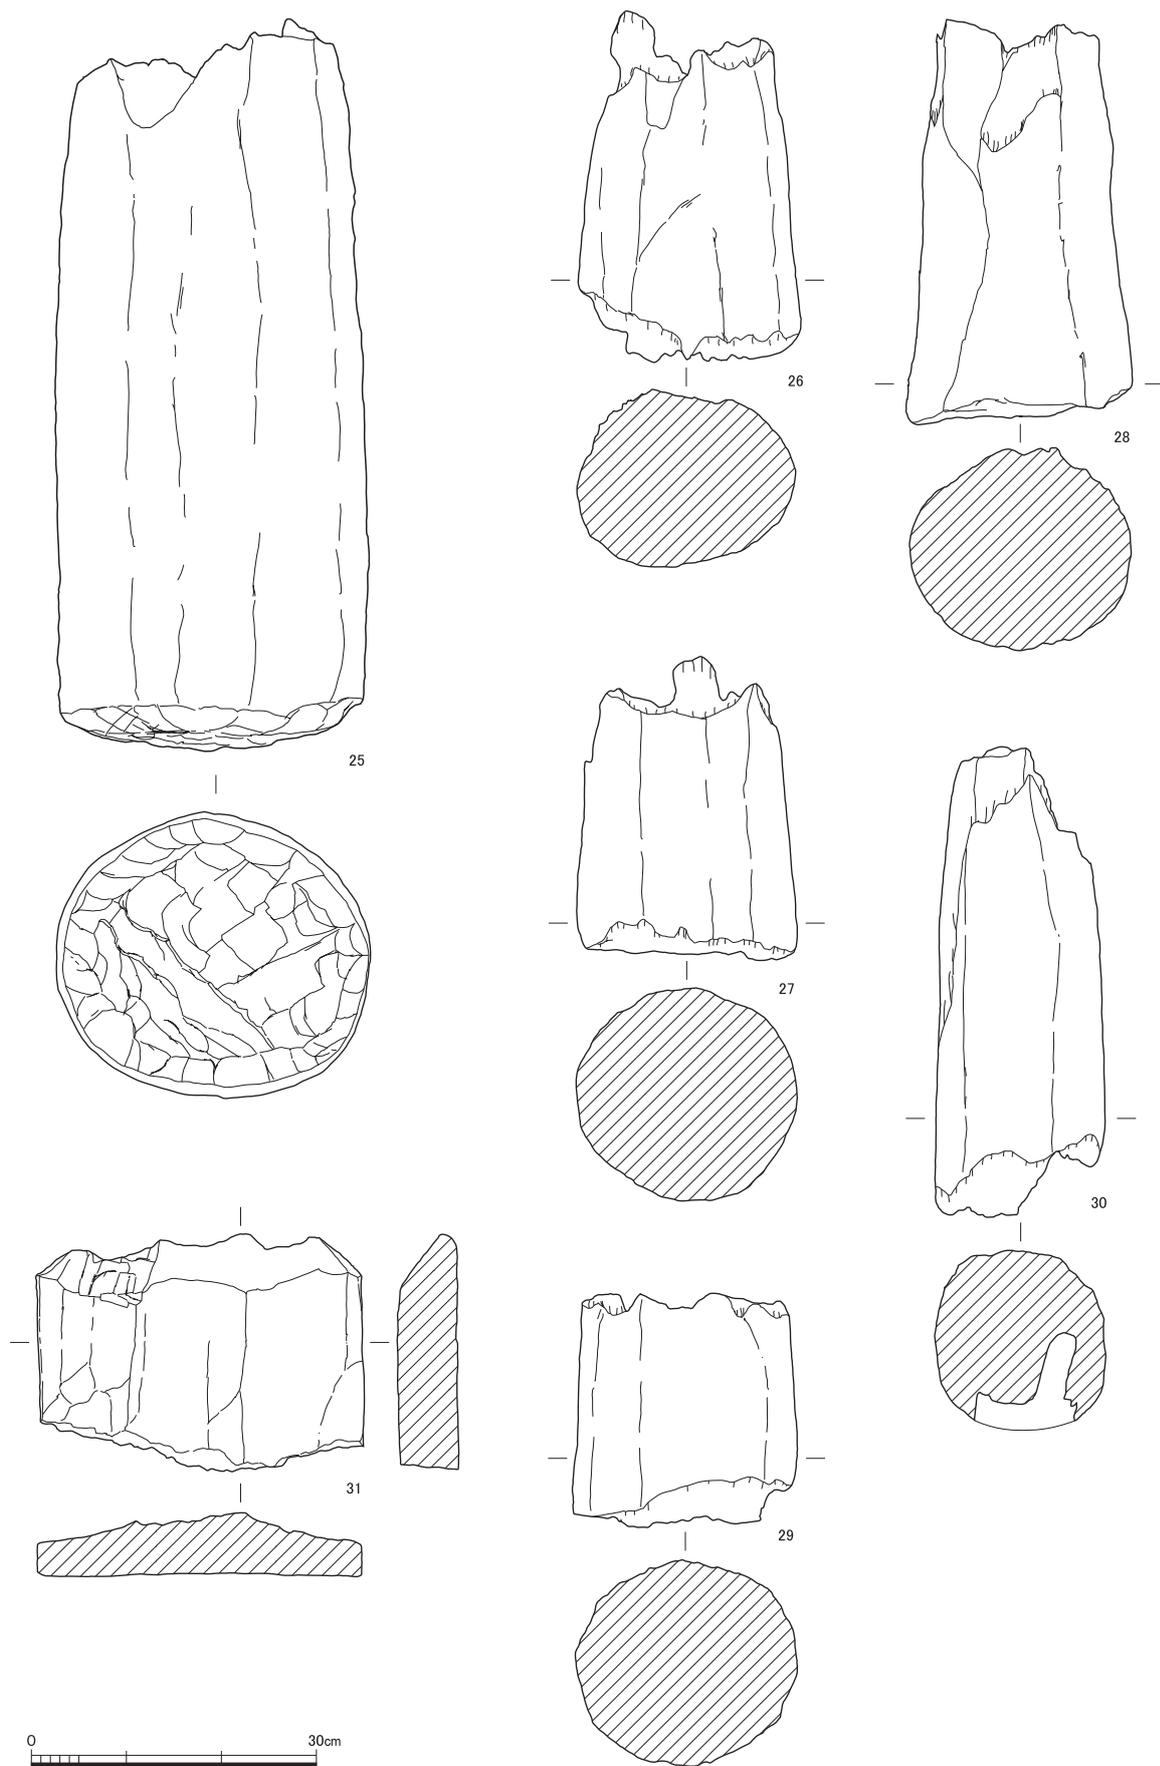
图87 出土木製品実測図（1：8）

建物50出土木製品(25~31) 25は柱穴7出土柱材で、残存長77cm・最大径33cmである。上部は腐食して先細り、底部は平坦である。調整は側面が幅8cm前後のタテケズリ、底部が外側から内側向けに幅5cm程度のチョウナ状の工具によるケズリが施される。材質はコウヤマキである。26は柱穴6出土柱材で、残存長37cm・最大径23cmである。上部・底部は腐食する。調整は不明。材質はコウヤマキである。27は柱穴15出土柱材で、残存長32.5cm・最大径23cmである。上部は腐食して先細り、底部も腐食する。調整は不明。材質はコウヤマキである。28は柱穴36出土柱材で、残存長約36cm・最大径23.5cmである。上部は腐食して先細り、底部も腐食する。調整は不明。材質はコウヤマキである。29は柱穴13出土柱材で、残存長25cm・最大径23.5cmである。上部・底部は腐食する。調整は不明。材質はコウヤマキである。30は柱穴27出土柱材で、残存長50cm・最大径18cmである。上部は腐食して先細り、底部も腐食する。調整は不明。材質はコウヤマキである。31は柱穴7出土木製礎板で、長さ25cm・幅37.5cm・最大厚さ6.5cmである。上面が台形の板材で、片側に傾斜を付ける。傾斜面を柱の底部に差し込む。調整は上面・斜面が幅4cm前後のケズリ、側面・裏面は割り面で不調整である。木取りは柁目材で木表を上面とする。材質はヒノキである。
