平安京左京四条三坊十五町  
烏丸御池遺跡

—御射山町の調査—

2015年

古代文化調査会

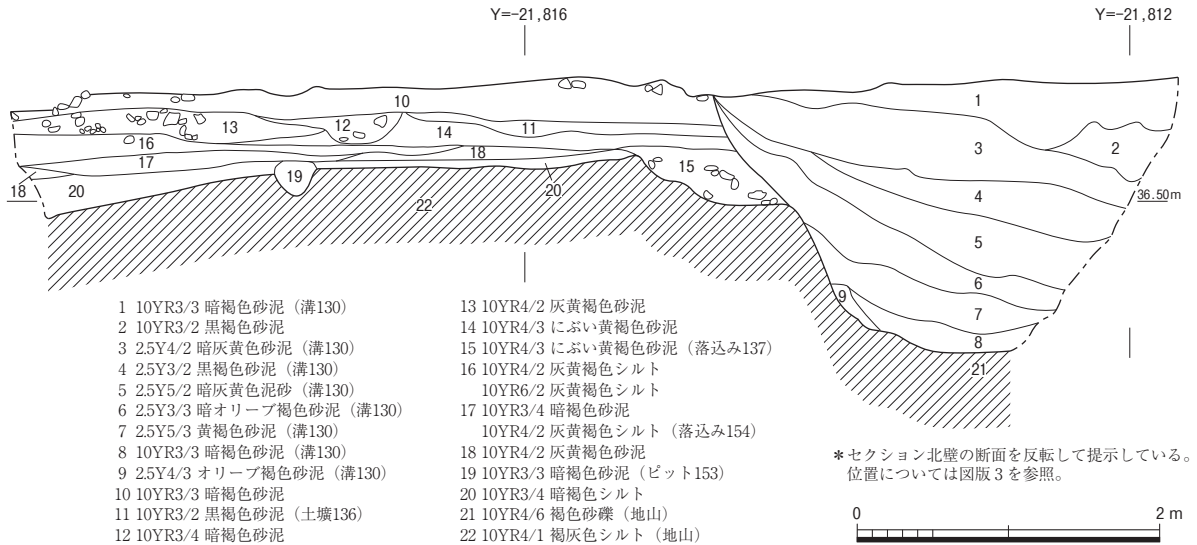
図7 路面セクション実測図 (1/50)

中央から西側全域で検出した。路面の厚さ10cm前後で1～5cm大の石を敷締めた面で西半は平坦で、東側へ緩やかに傾斜する。検出幅は東洞院大路西側溝から溝130（第3面の東洞院川）まで幅約6m（2丈）である。

1・2区にかけて西壁へ傾斜する溝状の落込みである。検出長は約20m以上、深さ約0.2mで北東方向から西壁へ傾斜する。埋土は灰黄褐色シルトで平安時代後期の遺物が出土した。

東洞院大路路面直下で検出された。図5-42・43、図7-16層で厚さ0.1~0.3mのシルト・砂礫層で調査区全域を覆う洪水の痕跡である。平安時代後期から末期の土師器、輸入陶磁器が出土した。

調査区全域で検出した。路面の厚さ0.1～0.2mで2～10cm大の礫が敷かれており、調査区の西半は小礫で密に敷き締められているが東半は疎らである。

1・2区の東側で検出した南北方向の溝である。幅3.0m以上で東側へ延びる。深さは検出面から1.8m以上で東側へ下がる。埋土は場所によって異なるが大きく2層に分かれる。第1～3層は溝を埋めた土で、第4～9層は溝の堆積土である。第1～3層からは桃山時代の遺物が出土し、第4～9層からは平安時代後期から室町時代末期の遺物が出土しており、溝は桃山時代に廃絶されたと考えられる。

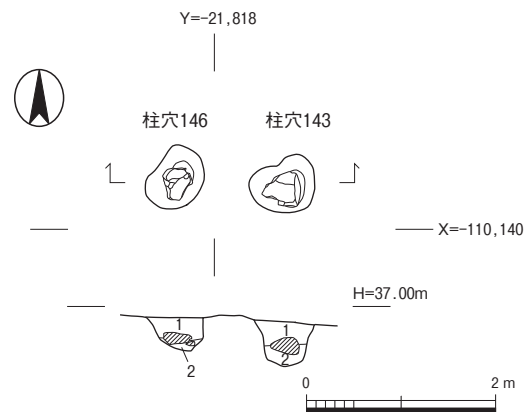
図8 柱穴143・146実測図 (1/50)

1区北寄りの路面上で東西に2基検出した。直径0.7mの楕円形状を呈する。柱穴内には径0.35～0.4m大の石が据えられる。性格は不明である。鎌倉時代中頃の土師器などが出土した。

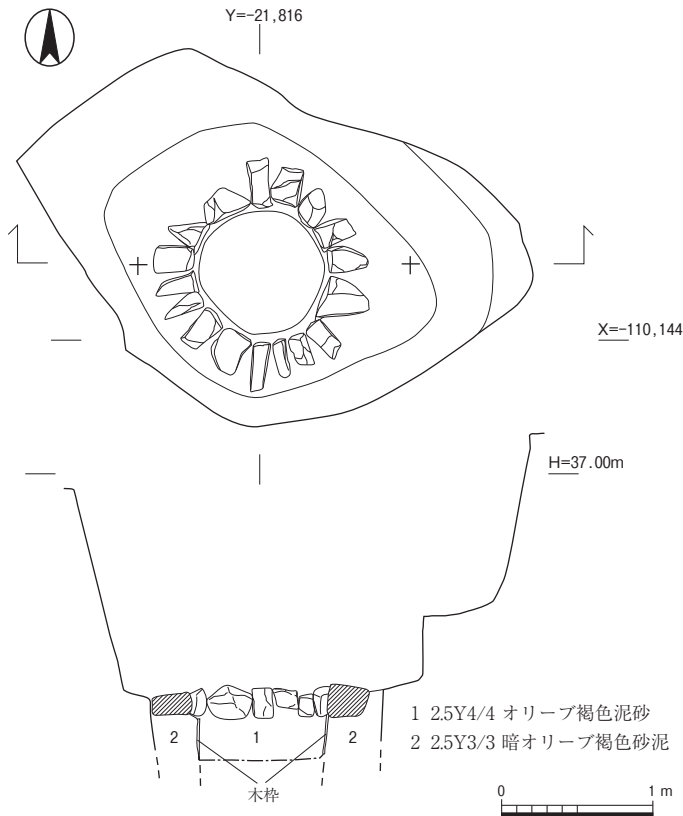
図13 井戸8実測図 (1/50)

1区中央部で検出した石組井戸である。掘形は2.0mで攪乱を受けていたため形状は不明である。検出面から2.1mに円形に組まれた石組1段分が残存していた。石組の下には木枠が設置されていた。内径は0.9mである。埋土から江戸時代後期の陶磁器が出土した。

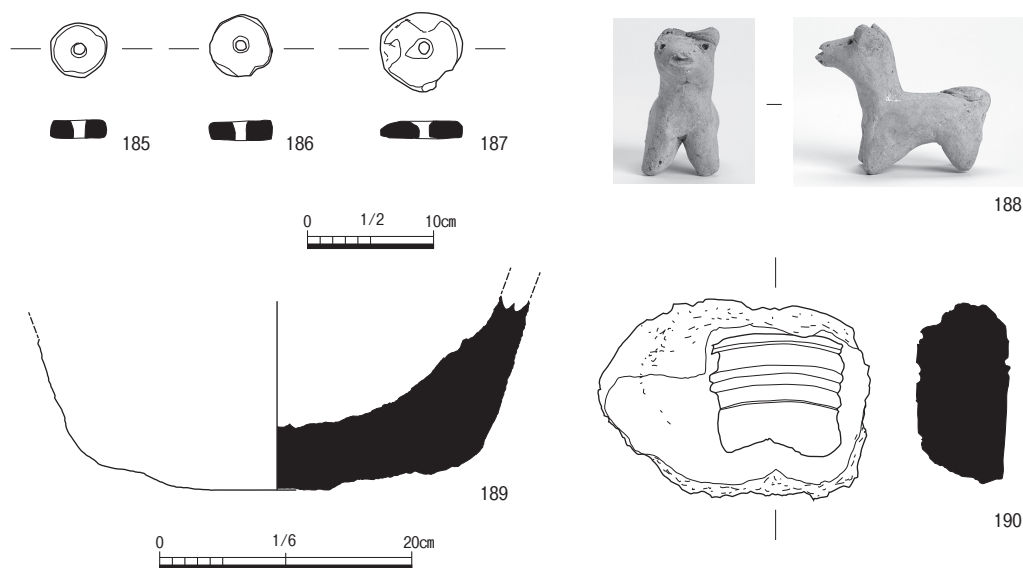
図22 土製品写真・実測図 (1/2・1/6)

土師器玩具 (185~187)、同人形犬 (188)、185~187は土師器皿底部を加工し、穿孔したもので大きさは1.5cm・1.7cm・2.2cmで3種類ある。玩具として使用したものと思われる。188は全長4.8cm、高さ4.0cmである。第2面掘下げ出土。

埴塙 (189) は残存部の直径39cmを測り、この様な大型の埴塙は出土例がない。XI期中段階のものである。落込み107出土。

鑄型 (190)、フイゴ (191) がある。190は鏡の型で、胎土には稲藁のスサが多く、他に砂粒と3~5mm程の石が含まれている。191は羽口で胎土には稲藁のスサと白色の砂粒が多く見られる。出土遺物から江戸時代前期のものと思われる。土壙14出土。

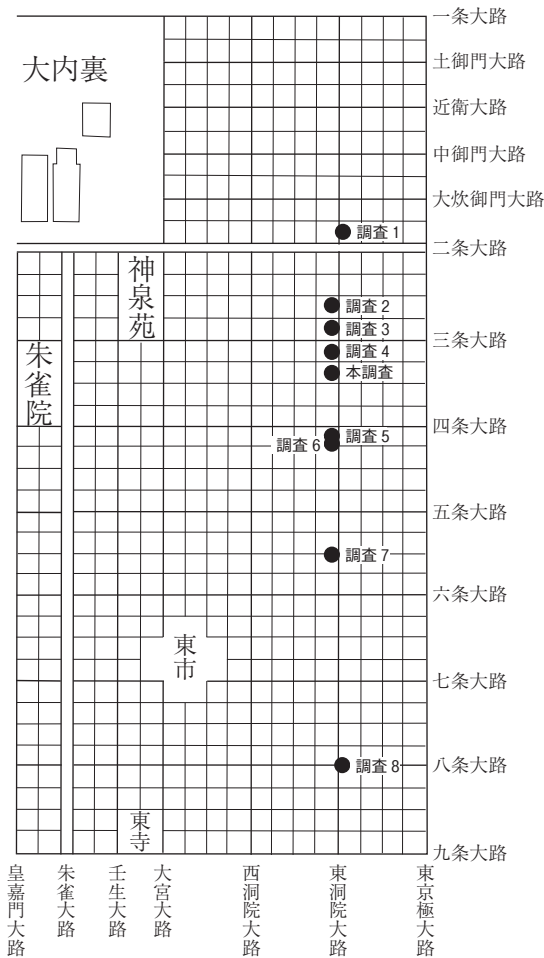
図23 東洞院大路調査地点図

東洞院大路は現東洞院通と重複しているため調査で大路全体を検出したことはない。今までの調査で東洞院大路関連の側溝・路面・川などの遺構が検出されたのは8例（図23）で、北から順に記述する。二条四坊三町の調査1では平安時代前期から中期と室町時代後期の東側溝（南北溝1645・2000）、路面と東側溝と重複する平安時代前期以前の流路（溝2070）がある。築地芯から東端までの距離は溝2000が2.0mで幅1m。溝1645は3.5m、溝幅は1.5mである。室町時代には

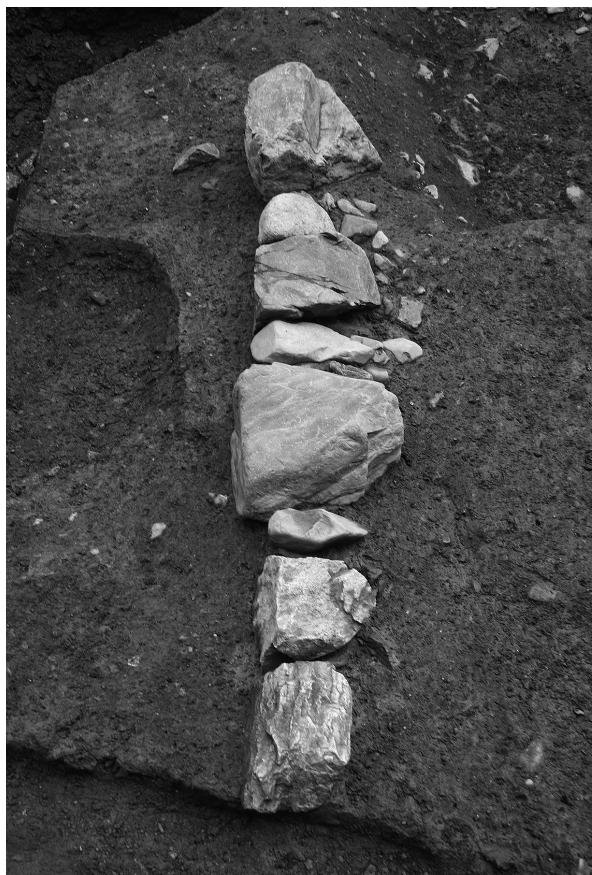
4 石列4 (西から)

1区の土壌14の北端で検出した東西方向の石列である。東・西側は攪乱を受けており、検出したのは2.1m幅で8石が残存していた。石は0.2～0.5m大のチャート石・花崗岩などで北面する。建物の縁石か敷地境界か詳細は不明である。
