本能寺城跡

—平安京左京四条二坊十五町—

古代文化調査会

1. 本書は、古代文化調査会が京都市中京区西洞院通六角下る池須町において、MID都市開発株式会社によるマンション建設に伴い実施した平安京左京四条二坊十五町・本能寺城跡の発掘調査報告書である。
2. 発掘調査は、MID都市開発株式会社より委託を受けた古代文化調査会の家崎孝治が担当した。
3. 調査にあたっては、京都市文化市民局文化財保護課の指導を受けた。
4. 本書の編集・執筆は家崎がおこなった。
5. 図面及び遺物整理は、板谷桃代、水谷明子、山田学が分担し、製図は水谷が担当した。
6. 本書で使用した方位及び座標の数値は世界測地系（新測地系）平面直角座標系VIによる。
7. 本書で使用した地図は、京都市都市計画局発行の2500分の1の地図（壬生）、国土地理院発行の25000分の1の地図（京都西南部）を調整し、使用した。
8. 土壌及び土器・瓦類の色調の表記は農林水産省農林水産技術会議事務局監修『新版標準土色帖』に準じた。
9. 遺構番号は実測図・写真ともに共通している。
10. 発掘調査及び遺物整理に際して、下記の方々の御指導・御協力を得ることができた。記して感謝の意を表します。（所属・敬称略、五十音順）

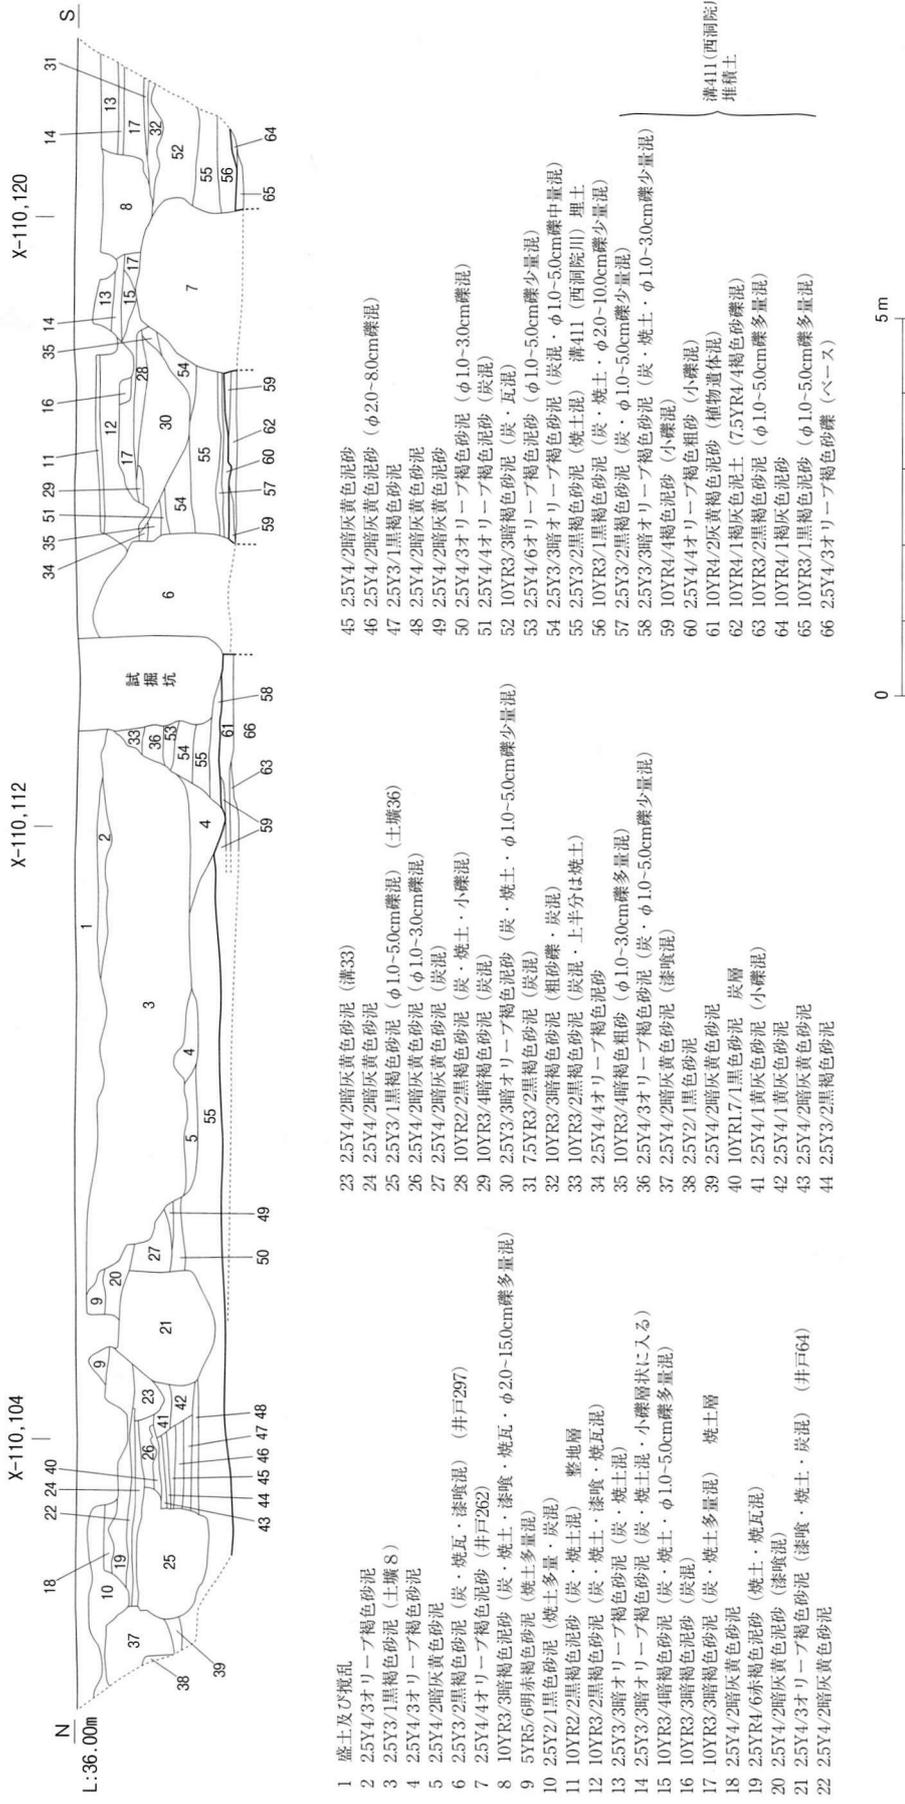
図5 東壁断面実測図 (1/100)

| <p>1 盛土及び攪乱</p> <p>2 25Y4/3オリーブ褐色砂泥</p> <p>3 25Y3/1黒褐色砂泥 (土層8)</p> <p>4 25Y4/3オリーブ褐色砂泥</p> <p>5 25Y4/2暗灰黄色砂泥</p> <p>6 25Y3/2黒褐色砂泥 (炭・焼瓦・漆喰混) (井戸297)</p> <p>7 25Y4/4オリーブ褐色砂泥 (焼土多量混)</p> <p>8 10YR3/3暗褐色砂泥 (炭・焼土・漆喰・焼瓦・φ20-150cm礫多量混)</p> <p>9 5YR5/6明赤褐色砂泥 (焼土多量混)</p> <p>10 25Y2/1黒色砂泥 (焼土多量混)</p> <p>11 10YR2/2黒褐色砂泥 (炭・焼土混) 整地層</p> <p>12 10YR3/2黒褐色砂泥 (炭・焼土・漆喰・焼瓦混)</p> <p>13 25Y3/3暗オリーブ褐色砂泥 (炭・焼土混)</p> <p>14 25Y3/3暗オリーブ褐色砂泥 (炭・焼土混・小礫層状に入る)</p> <p>15 10YR3/4暗褐色砂泥 (炭・焼土・φ1.0-5.0cm礫多量混)</p> <p>16 10YR3/3暗褐色砂泥 (炭混)</p> <p>17 10YR3/3暗褐色砂泥 (炭・焼土多量混) 焼土層</p> <p>18 25Y4/2暗灰黄色砂泥</p> <p>19 25YR4/6赤褐色砂泥 (焼土・焼瓦混)</p> <p>20 25Y4/2暗灰黄色砂泥 (漆喰混)</p> <p>21 25Y4/3オリーブ褐色砂泥 (漆喰・焼土・炭混) (井戸64)</p> <p>22 25Y4/2暗灰黄色砂泥</p> | <p>23 25Y4/2暗灰黄色砂泥 (溝33)</p> <p>24 25Y4/2暗灰黄色砂泥</p> <p>25 25Y3/1黒褐色砂泥 (φ1.0-5.0cm礫混) (土層36)</p> <p>26 25Y4/2暗灰黄色砂泥 (φ1.0-3.0cm礫混)</p> <p>27 25Y4/2暗灰黄色砂泥 (炭混)</p> <p>28 10YR2/2黒褐色砂泥 (炭・焼土・小礫混)</p> <p>29 10YR3/4暗褐色砂泥 (炭混)</p> <p>30 25Y3/3暗オリーブ褐色砂泥 (炭・焼土・φ1.0-5.0cm礫少量混)</p> <p>31 7.5YR3/2黒褐色砂泥 (炭混)</p> <p>32 10YR3/3暗褐色砂泥 (粗砂礫・炭混)</p> <p>33 10YR3/2黒褐色砂泥 (炭混・上半分は焼土)</p> <p>34 25Y4/4オリーブ褐色砂泥</p> <p>35 10YR3/4暗褐色粗砂 (φ1.0-3.0cm礫多量混)</p> <p>36 25Y4/3オリーブ褐色砂泥 (炭・φ1.0-5.0cm礫少量混)</p> <p>37 25Y4/2暗灰黄色砂泥 (漆喰混)</p> <p>38 25Y2/1黒色砂泥</p> <p>39 25Y4/2暗灰黄色砂泥</p> <p>40 10YR1.7/1黒色砂泥 炭層</p> <p>41 25Y4/1黄灰色砂泥 (小礫混)</p> <p>42 25Y4/1黄灰色砂泥</p> <p>43 25Y4/2暗灰黄色砂泥</p> <p>44 25Y3/2黒褐色砂泥</p> | <p>45 25Y4/2暗灰黄色砂泥</p> <p>46 25Y4/2暗灰黄色砂泥 (φ2.0-8.0cm礫混)</p> <p>47 25Y3/1黒褐色砂泥</p> <p>48 25Y4/2暗灰黄色砂泥</p> <p>49 25Y4/2暗灰黄色砂泥</p> <p>50 25Y4/3オリーブ褐色砂泥 (φ1.0-3.0cm礫混)</p> <p>51 25Y4/4オリーブ褐色砂泥 (炭混)</p> <p>52 10YR3/3暗褐色砂泥 (炭・瓦混)</p> <p>53 25Y4/6オリーブ褐色砂泥 (φ1.0-5.0cm礫少量混)</p> <p>54 25Y3/3暗オリーブ褐色砂泥 (炭混・φ1.0-5.0cm礫中量混)</p> <p>55 25Y3/2黒褐色砂泥 (焼土混) 溝411 (西洞院川) 埋土</p> <p>56 10YR3/1黒褐色砂泥 (炭・焼土・φ2.0-10.0cm礫少量混)</p> <p>57 25Y3/2暗褐色砂泥 (炭・φ1.0-5.0cm礫少量混)</p> <p>58 25Y3/3暗オリーブ褐色砂泥 (炭・焼土・φ1.0-3.0cm礫少量混)</p> <p>59 10YR4/4褐色砂泥 (小礫混)</p> <p>60 25Y4/4オリーブ褐色粗砂 (小礫混)</p> <p>61 10YR4/2暗灰褐色砂泥 (植物遺体混)</p> <p>62 10YR4/1褐色砂泥 (7.5YR4/4褐色砂礫混)</p> <p>63 10YR3/2黒褐色砂泥 (φ1.0-5.0cm礫多量混)</p> <p>64 10YR4/1黒褐色砂泥</p> <p>65 10YR3/1黒褐色砂泥 (φ1.0-5.0cm礫多量混)</p> <p>66 25Y4/3オリーブ褐色砂泥 (ベース)</p> |

- 溝411 (西洞院川)
埋積土

調査区東端部を南北方向に貫く溝で、西洞院川である。西肩部のみ幅2~3m程検出した。中央東西断面図(図9)の西洞院川西肩部の第10・11層は16世紀前半の土師器皿を含む。当初の本能寺建立に伴い西洞院川西肩部を整備したものと考えられる。東壁断面図(図5)の第57~63層は西洞院川が機能していたときの堆積土である。第55層は西洞院川を埋め立てた土層である。第57層からは16世紀後半の土師器皿が出土しており、本能寺城築造に伴い西洞院川の西肩部を埋めて整地したことがうかがえる。

土師器皿N (62)、土師器皿S h (63、64)、土師器皿S (65~73) などがある。65~67・71・72は口縁端部に炭化物の付着が認められる。62~65は北壁第10層 (図9) より出土。73は東壁 (図5) 第55層 (溝411埋土) 出土、69・71・72は東壁第57層出土、70は東壁第58層出土、66・68は東壁第61層出土、67は東壁第26層出土である。71・72は底部内面に強くヨコナデすることによって生じた圈線が認められる。69とともに出土している土師器皿の底部片には明確な圈線が認められるものがある。これらの土器群はX期の古~新までの全域にわたり、16世紀前半から16世紀後半までの年代が与えられる。

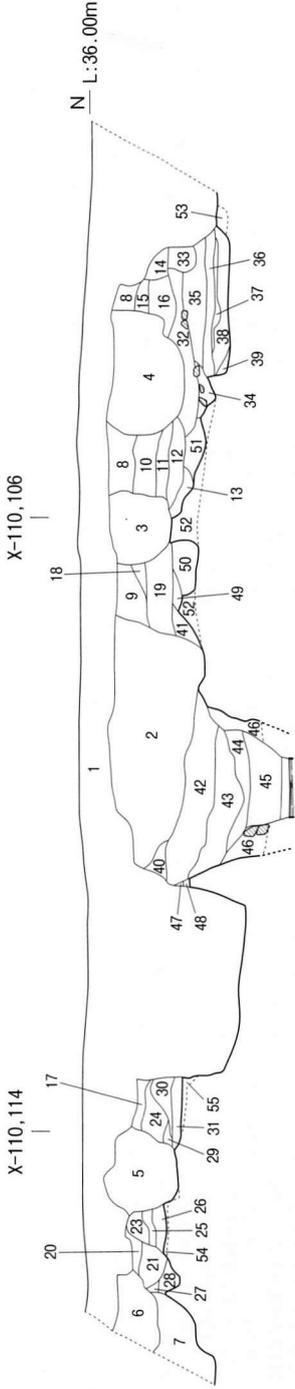
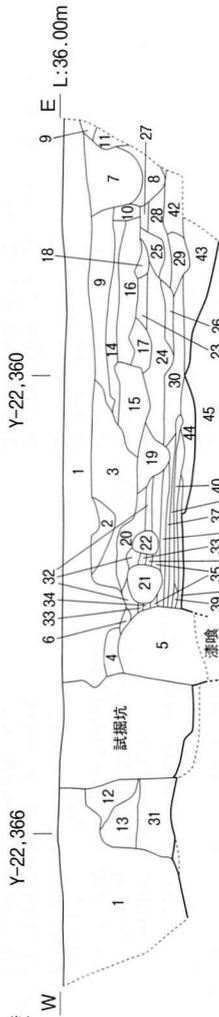
図6 西壁・北壁断面実測図 (1/100)

- 1 盛土及び覆乱
- 2 10YR2/2黒褐色泥砂 (漆喰・焼土・礫混)
- 3 10YR3/1黒褐色泥砂
- 4 25Y3/1黒褐色泥砂 (瓦多量・焼土・φ5.0-15.0cm礫多量混)
- 5 10YR5/3にぶい黄褐色泥砂 (砂礫混) + 25Y3/3暗オリーブ褐色泥砂
- 6 10YR3/2黒褐色泥砂 + 7.5YR4/6褐色泥砂

- 7 25Y3/4黒褐色泥砂 (土塊272)
- 8 25Y4/2暗灰黄色泥砂 (漆喰暗果)
- 9 10YR2/1黒色泥砂
- 10 25Y4/1黄灰色砂礫 (φ30-10.0cm礫・泥土混)
- 11 25Y4/2暗灰黄色粗砂 (φ30-15.0cm礫・泥土混)
- 12 10YR3/1黒褐色泥砂 (φ5.0-15.0cm礫多量混)

- 13 10YR3/1黒褐色泥砂
- 14 25Y3/3暗オリーブ褐色泥砂 (焼土・焼瓦混)
- 15 25Y4/2暗灰黄色泥砂
- 16 25Y3/2黒褐色泥砂 (φ1.0-3.0cm礫混)
- 17 10YR3/3暗褐色泥砂
- 18 10YR3/1黒褐色泥砂
- 19 10YR3/1黒褐色泥砂 (φ30-15.0cm礫混)

- 20 25Y3/3暗オリーブ褐色泥砂 + 25Y4/4オリーブ褐色泥砂 (炭少量混)
- 21 10YR3/3暗褐色泥砂 (φ30-4.0cm礫少量・瓦・炭混)
- 22 10YR3/4暗褐色泥砂 (φ30-15.0cm礫少量・炭混)
- 23 10YR3/3暗褐色泥砂 (φ30-20.0cm礫少量・炭少量混)

- 24 25Y3/3暗オリーブ褐色泥砂 (φ30-4.0cm礫多量混)
- 25 10YR4/4褐色泥砂 (φ30-5.0cm礫中量・炭混)
- 26 10YR4/3暗褐色泥砂 (φ30-8.0cm礫少量・炭混)
- 27 10YR4/4褐色泥砂 (φ30-5.0cm礫中量・炭混)
- 28 25Y3/3暗オリーブ褐色泥砂 (砂礫・炭少量混)

- 29 25Y4/3オリーブ褐色粗砂 (砂礫・炭少量混)
- 30 10YR4/4褐色粗砂 + 25Y4/4オリーブ褐色粗砂 (砂礫混)
- 31 25Y5/4黄褐色砂礫 (粗砂混)
- 32 25Y3/3暗オリーブ褐色泥砂 (砂礫混)
- 33 25Y4/4オリーブ褐色砂礫
- 34 25Y4/6オリーブ褐色泥砂 (φ10.0-20.0cm礫混)

- 35 25Y4/3オリーブ褐色泥砂 (φ10-50cm礫混)
- 36 25Y4/2暗灰黄色泥砂 (φ10-100cm礫混) (溝193)
- 37 25Y3/1黒褐色泥土
- 38 25Y3/2黒褐色泥砂 (φ1.0-8.0cm礫混)
- 39 25Y4/1黄灰色泥砂
- 40 25Y3/2黒褐色泥砂 (池128)

- 41 10YR3/1黒褐色泥砂 (φ1.0-5.0cm礫混)
- 42 25Y3/1黒褐色泥砂 (φ1.0-5.0cm礫混)
- 43 25Y3/2黒褐色泥砂 (φ20-60cm礫混)
- 44 25Y3/2黒褐色泥砂 (φ10-50cm礫混)
- 45 25Y3/3暗オリーブ褐色泥砂 (φ20-10.0cm礫混・石組の石落ち込む)

- 46 25Y4/2暗灰黄色泥砂
- 47 5Y4/2灰オリーブ色泥砂 (砂質)
- 48 25Y4/1黄灰色泥土 (炭・焼土混)
- 49 25Y3/2黒褐色砂礫 (φ1.0-2.0cm礫混)
- 50 25Y4/2暗灰黄色泥砂
- 51 10YR3/1黒褐色泥砂 (φ20-10.0cm礫混) (溝206)

- 52 25Y5/2暗灰黄色粗砂 (固く締まる)
- 53 25Y7/6暗灰黄色砂礫 (φ10-50cm礫)
- 54 25Y3/3暗オリーブ褐色泥砂
- 55 25Y4/4オリーブ褐色砂礫

- 1 盛土及び覆乱
- 2 25Y5/3黄褐色泥砂 (漆喰・焼土・φ8.0-10.0cm礫混)
- 3 25Y4/3オリーブ褐色泥砂 (焼土・炭混)
- 4 25Y5/4黄褐色泥砂 (粘質・焼土・炭混)
- 5 25Y4/2暗灰黄色泥砂 (井戸)
- 6 25Y4/1黄灰色泥砂
- 7 10YR2/1黒色泥砂
- 8 10YR2/2黒褐色泥砂

- 9 25Y3/2黒褐色泥砂
- 10 10YR3/2黒褐色泥砂
- 11 25Y4/2暗灰黄色泥砂
- 12 25Y6/8明黄褐色泥砂 (φ5.0-10.0cm礫多量混)
- 13 25Y2/1黒褐色泥砂 (貝殻・炭・φ5.0-10.0cm礫混)
- 14 25Y4/1黄灰色泥砂
- 15 25Y4/3オリーブ褐色泥砂 (φ10-40cm礫多量混)

- 16 10YR4/4褐色泥砂
- 17 25Y3/1黒褐色泥砂
- 18 25Y3/3暗オリーブ褐色泥砂
- 19 25Y3/2黒褐色泥砂 (φ30-12.0cm礫多量混)
- 20 25Y4/3オリーブ褐色泥砂 (炭混)
- 21 25Y4/1黄灰色泥砂
- 22 25Y4/1黄灰色泥砂
- 23 25Y4/2暗灰黄色泥砂 (φ10-10.0cm礫多量混)

- 24 25Y3/3暗オリーブ褐色泥砂 (φ10-50cm礫混)
- 25 25Y4/2暗灰黄色泥砂 (砂質)
- 26 10YR4/1褐色泥砂 (φ10-50cm礫混)
- 27 25Y3/2黒褐色泥砂
- 28 25Y4/2暗灰黄色泥砂 (φ20-50cm礫混)
- 29 25Y4/3オリーブ褐色泥砂 (φ50-100cm礫混)

- 30 25Y3/1黒褐色泥砂 (φ1.0-4.0cm礫混)
- 31 25Y3/2黒褐色泥砂
- 32 25Y4/2暗灰黄色泥砂
- 33 25Y4/1黄灰色泥砂
- 34 25Y4/2暗灰黄色泥砂 (φ10-10.0cm礫多量混)
- 35 25Y3/1黒褐色泥砂
- 36 25Y3/1黒褐色泥砂 (φ10-40cm礫混)

- 37 25Y4/1黄灰色泥砂 (φ10-20cm礫混)
- 38 25Y4/1黄灰色泥砂 (φ10-40cm礫混)
- 39 25Y4/1黄灰色泥砂 (φ10-20cm礫混)
- 40 25Y4/1黄灰色泥砂 (砂質)
- 41 25Y4/1黄灰色泥砂 (砂質)
- 42 25Y3/1黒褐色泥砂 (φ10-40cm礫混)

- 43 10YR3/2黒褐色泥砂 (φ1.0-8.0cm礫多量混)
- 44 25Y3/1黒褐色泥砂
- 45 10YR6/6明黄褐色 + 10YR4/4褐色砂礫 (ベース)
