# 要害館跡発掘調査報告書

ふるさと農道緊急整備事業要害地区関連発掘調査

本報告書は、ふるさと農道緊急整備事業(要害地区)に関連して平成12年度に発掘調査を実施した千厩町要害館跡の発掘調査結果をまとめたものであります。調査によって中世から近世中頃の掘立柱建物跡や土坑、縄文時代中期末葉の住居跡などの遺構や遺物が出土し、豊富な資料を提供してくれました。

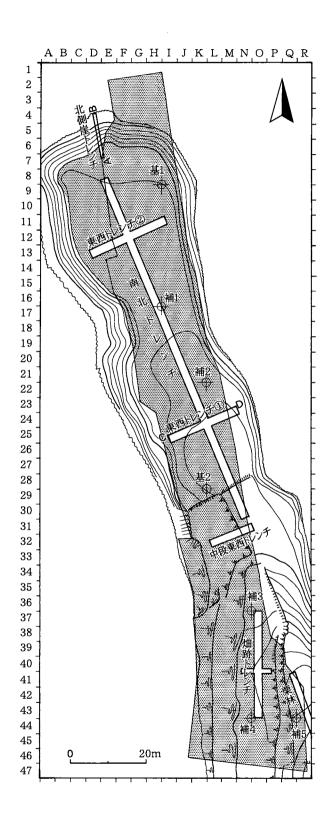
第5図 グリッド配置及びトレンチ位置図

グリッドは平面直角座標系(第X系)に合わせて設定した。調査区の北西に起点〇(X=-118,960、Y=46,532)を設け、〇から南東方向に $4\times4$ mのメッシュで調査区全体を区割した。この区画には、起点〇から東に $A\cdot B\cdot C$ …のアルファベット、南に $1\cdot 2\cdot 3$  …の番号を付して、 $A1\cdot A2$  と呼称した。調査区内のグリッドに沿った地点に基1(X=-118,992、Y=46,564)、基2(X=-119,072、Y=46,576)と補1~補5を設置して、区割り及び実測の基準点とした。(第5図)

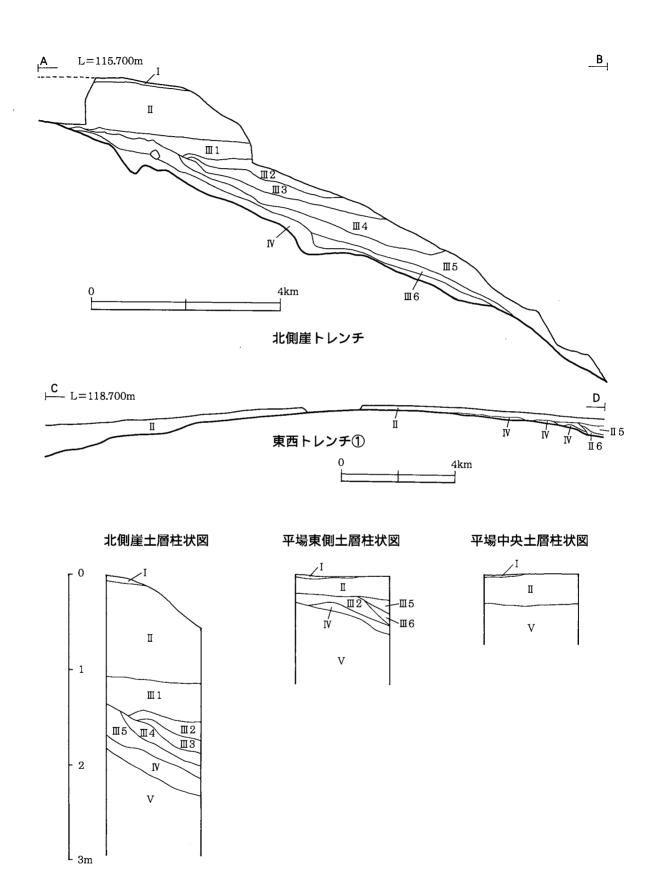
第6図 トレンチ土層断面図・基本土層柱状図

北側崖斜面及び平坦部東西トレンチの土層断面(基本土層)

I 層 10YR3/3~3/4 暗褐色土 表土 層厚0~5 cm

II層 10YR4/2 灰黄褐色砂質土 にぶい黄橙色や褐灰色の花崗岩が風化した細砂を含む

平場全体に分布する (平場を造成時の整地層)

層厚30~104cm 耕作土にもなっている。

III 1 層 10YR4/3 にぶい黄褐色砂質土 僅かに黒褐色土を含む平場造成前の表土

層厚 0 ~52cm

III 2 層 10 Y R 4 / 2 灰黄褐色土 黒褐色土を僅かに含む 層厚 0 ~29 cm

III 3 層 10 Y R 3 / 1 黒褐色土 灰黄褐色土を含む 層厚 0 ~53cm

III 4 層 10 Y R 2 / 2 黒褐色土 微細な炭化物、砂を含む 層厚 0 ~56cm

III 5 層 10 Y R 3 / 4 暗褐色砂質土 黒褐色土、褐色砂質土が混在する 層厚 0 ~ 25 cm

N 1 層 10 Y R 4 / 4 褐色砂質土 黄褐色砂質土と黒褐色土が混在する 層厚 0 ~10cm

N2層 10YR6/8 明黄褐色土 粘性のあるシルト 層厚0~40cm

V層 10YR5/4∼5/1 にぶい黄褐色~褐灰色の花崗岩 層厚不明 千厩花崗岩

※III、N層が分布するのは、崖に近い地点で平場中央では欠如している。

#### 3 基本土層(第6図)

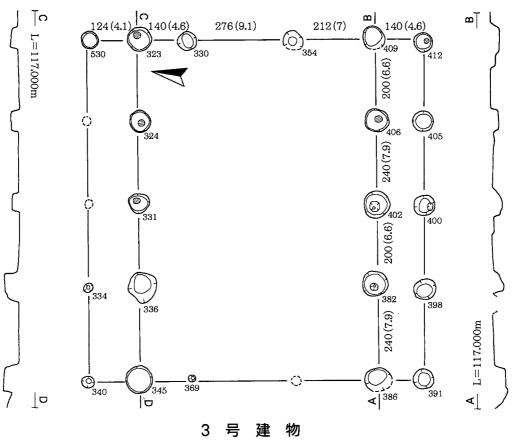
1号・3号建物 第11図

#### 1号建物 (第11図、写真図版4)

〈位置〉調査区北西寄りのC11、12、D10~13、E12区に位置する。

〈重複関係〉 2、3、4、5号建物と重複する。それらの建物との新旧関係は不明であるが、本建物とそれらの桁行の軸方向が大きく異なるので、若干時期の異なる建物と考えられる。

〈平面形式〉桁行3間、梁行1間の直屋である。上屋柱のみで下屋柱や間仕切り的な柱は見られない。桁行744cm、梁間420cmで、面積は約9.5坪である。

〈建物方位〉桁行の軸方向はN-20°-Wである。

〈柱穴〉柱穴は6基検出されている。検出面での平面形で最大なものは60×56cm(P377)、最小は46×38cm (P379)、最深は40cm(P333)、最浅18cm(P326)である。P368には径が16cmの柱痕跡が検出された。

〈柱間寸法〉桁行7尺9寸(約240cm)、梁行は13尺9寸(約420cm)ある。

#### 3号建物 (第11図、写真図版4)

〈位置〉調査区北西寄りのD11~13、E11~13、F11~13区にまたがり位置する。

〈重複関係〉 1 、 2 、 4 、 5 号建物と重複する。 4 、 5 号建物と桁行の軸方向がほぼ一致するので、同じ地点で 3 時期にわたる建て替えがあったと考えられ、本建物がその中で最も新しい建物である。

〈平面形式〉桁行4間、梁行5間の直屋である。上屋柱、下屋柱のみで間仕切り的な柱は見られない。桁行880cm、梁間892cmで、面積は約23.8坪である。

〈建物方位〉桁行の軸方向はN-80°-Eである。

(柱穴) 柱穴は20基検出されている。検出面での平面形で最大なものは80×74cm (P336)、最小は27×23cm (P334)、最深は46cm (P345、409)、最浅5cm (P334)である。P323、P324、P331、P406、P412には、それぞれ径が19cm、18cm、16cm、18cm、14cmの柱痕跡が検出された。

〈柱間寸法〉桁行は6尺6寸(約200cm)、7尺9寸(約240cm)をである。梁行は4尺1尺(約124cm)、4尺6寸(約140cm)、7尺(約212cm)、9尺1寸(約276cm)と一定しない。

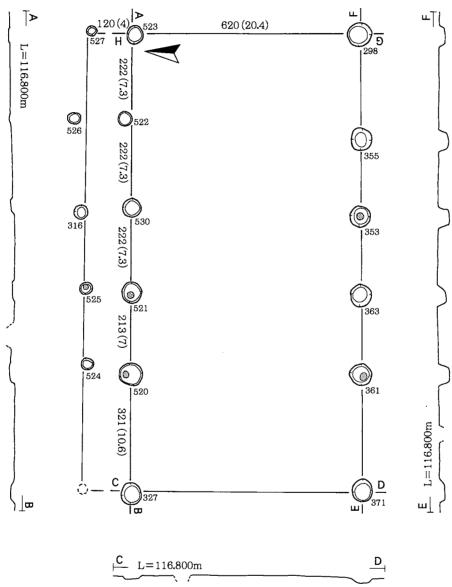
第12図 2号建物

#### 2号建物 (第12図、写真図版4)

〈位置〉調査区北西寄りのD10~12、E10~12、F10~12、G10~12区にまたがり位置する。

〈重複関係〉 1 、 3 、 4 、 5 号建物と重複する。それらの建物との新旧関係は不明であるが、 3 、 4 、 5 号建物とは桁行の軸方向に大きな違いが見られないので、それらの建物に前後する建物と考えられる。

〈平面形式〉桁行5間、梁行1間半の直屋である。上屋柱と、北側の下屋柱のみで間仕切り的な柱は見られない。桁行1200cm、梁間740cmで、面積は約26.9坪である。

〈建物方位〉桁行の軸方向はN-88°-Eである。

〈柱穴〉柱穴は12基検出されている。検出面での平面形で最大なものは62×58cm (P298)、最小は36×36cm (P522)、最深は31cm (P353)、最浅4cm (P520、530)である。P361、P353、P520、P521には、それぞれ径が21 cm、20cm、18cm、18cmの柱痕跡が検出された。

〈柱間寸法〉桁行はほぼ7尺3寸(約222cm)を基準としているが、7尺(約213cm)、10尺6寸(約321cm)もある。梁行は24尺2寸(約732cm)、上屋柱と下屋柱の間隔は4尺(約120cm)である。

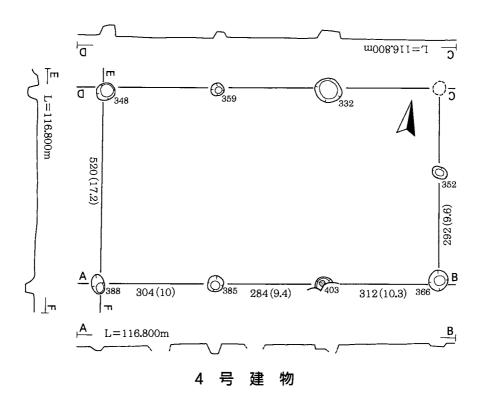
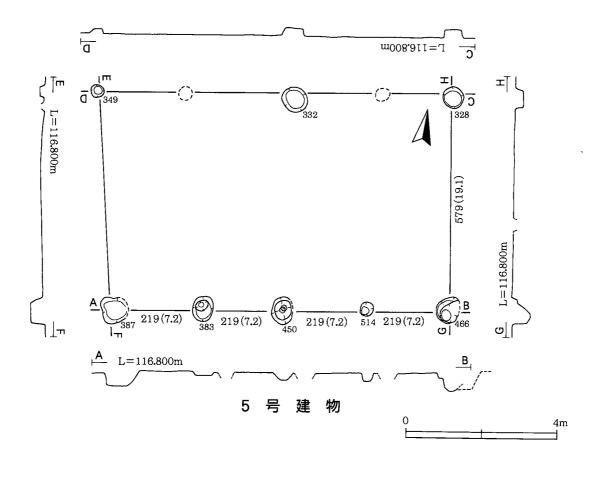
第13図 4・5号建物 —19—

#### 4号建物 (第13図、写真図版4)

〈位置〉調査区北西寄りのD11~13、E11~13、F11~13区にまたがり位置する。

〈重複関係〉1、2、3、5号建物と重複する。桁行の軸方向がほぼ一致する3、5号建物より古い。

〈平面形式〉桁行 3 間、梁行 2 間の直屋である。上屋柱のみで間仕切り的な柱は見られない。桁行896 cm、梁間520 cm cm 、面積は約14.1  $\mu$ である。

〈建物方位〉桁行の軸方向はN-79°-Eである。

〈柱穴〉柱穴は8基検出されている。検出面での平面形で最大なものは70×62cm (P332)、最小は34×33cm (P359)、最深は31cm (P348)、最浅12cm (P366、P403)である。P403には径が15cmの柱痕跡が検出された。

〈柱間寸法〉桁行は10尺3寸(約312cm)、10尺(約304cm)、9尺4寸(284cm)と一定ではない。梁行は17尺2寸(約520cm)あり、東側は、2間あり南側の1間の間尺は9尺6寸(292cm)である。

#### 5号建物 (第13図、写真図版4)

〈重複関係〉 1 、 2 、 3 、 4 号建物と重複する。桁行の軸方向がほぼ一致する 3 号建物より古く、 4 号建物より新しい。

〈平面形式〉桁行 4 間、梁行 1 間の直屋である。上屋柱のみで間仕切り的な柱は見られない。桁行876 cm、梁間579 cm で、面積は約15.4 坪である。

〈柱穴〉柱穴は8基検出されている。検出面での平面形で最大なものは $70\times70$ cm (P387)、 $70\times62$ cm (P332)、 $70\times54$ cm (P450)、最小は $36\times33$ cm (P514〉、最深は49cm (P466)、最浅12cm (P349)である。P450には径が16cm の柱痕跡が検出された。

〈柱間寸法〉桁行はほぼ7尺2寸(219cm)を基準としている。梁行は19尺1寸(579cm)ある。

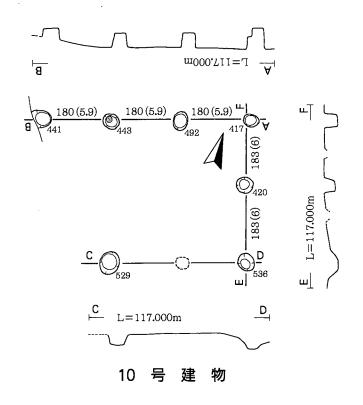
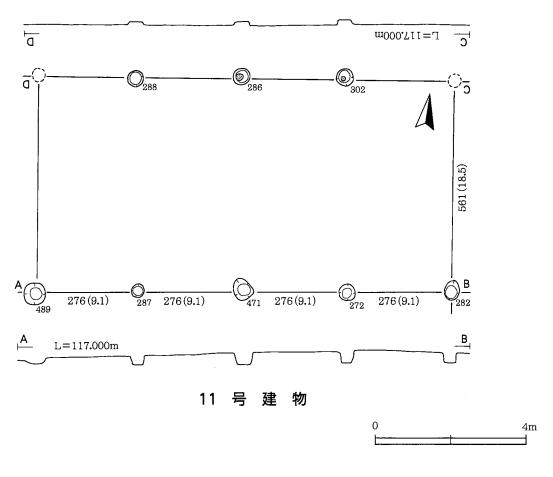
第15図 10号・11号建物 ---24---

〈建物方位〉桁行の軸方向はN-82°-Eである。

〈柱穴〉柱穴は8基検出されている。検出面での平面形で最大なものは60×48cm(P471)、最小は36×33cm(P287)、

最深は34cm (P272)、最浅8cm (P288) である。P286、P302には、それぞれ径が20cm、12cmの柱痕跡がある。

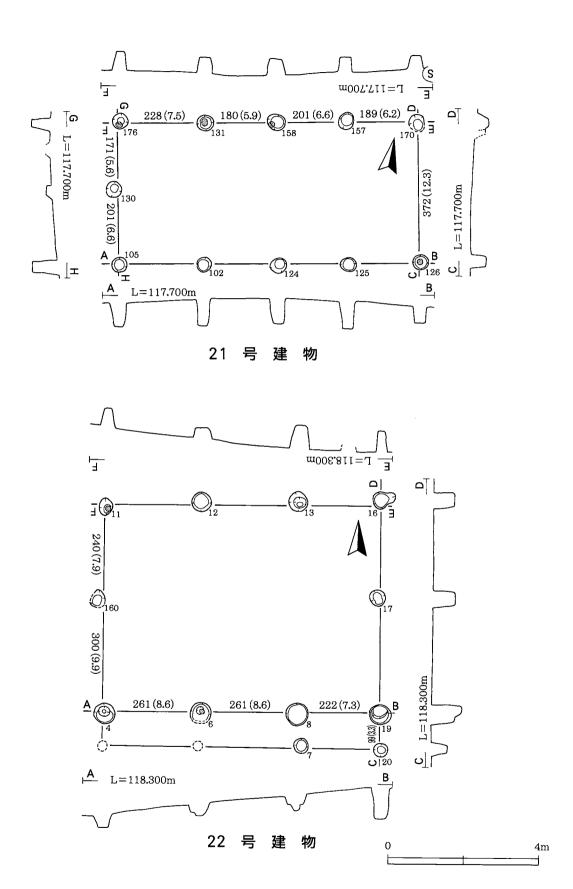
第21図 21号・22号建物

### 21号建物(第21図、写真図版7)

〈位置〉調査区中央のJ21、22、K21、22、L21、22区にまたがり位置する。

〈建物方位〉桁行の軸方向はN-18°-Wである。

〈柱穴〉柱穴は8基検出されている。検出面での平面形で最大なものは54×48cm(P9)、最小は40×38cm(P17)、最深は70cm(P18)、最浅23cm(P9)である。P2、9、10、22には、それぞれ径が19cm、14cm、16cmの柱痕跡がある。

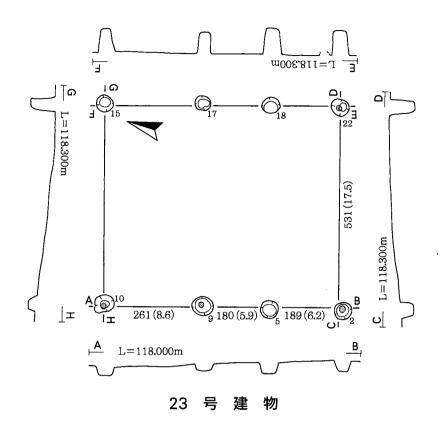
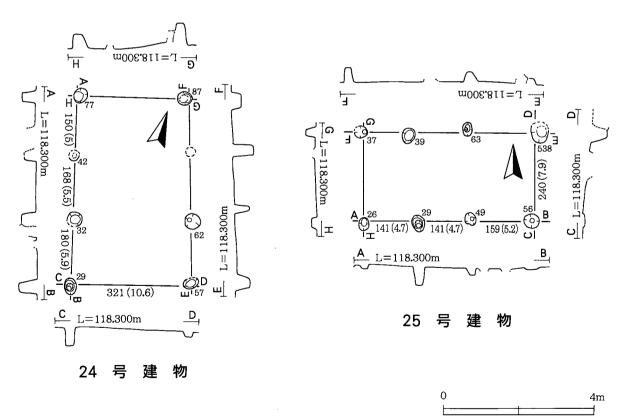
第22図 23号・24号・25号建物 ---36---

〈柱間寸法〉桁行は一定せず、8尺6寸(約261cm)、5尺9寸(約180cm)、6尺2寸(約189cm)とばらばらである。梁行は17尺5寸(約531cm)になっている。

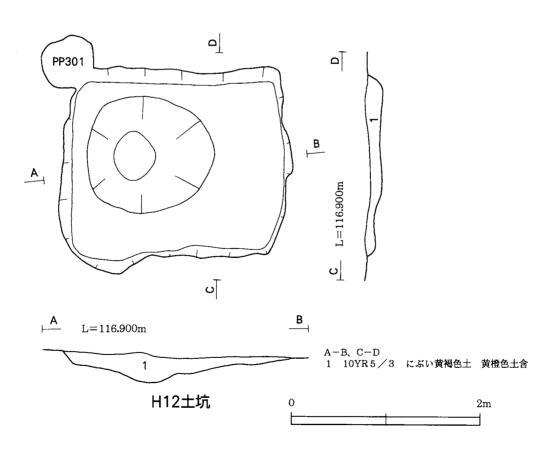
第25図 土坑 2

### H12土坑 (第25図、写真図版 9)

遺構 調査区北寄りのH12、13区、I12、13区にまたがり位置する。6層削剥後地山面でにぶい黄褐色土の方形の広がりとして検出した。柱穴状土坑301、462と重複するが、本遺構の方が古い。平面形は開口部径243×198cm、底面径224×170cmの長方形を呈する。断面形は、深さ30cmの浅皿状をしている。埋土は、風化砂や褐色土が混在するにぶい黄褐色土である。土坑内からの出土遺物はないが、埋土の状況から、周辺の建物と同時期の遺構と考えられる。

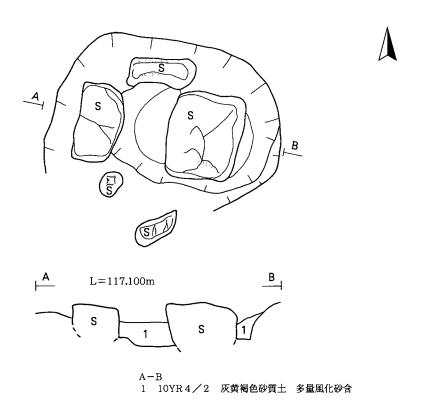
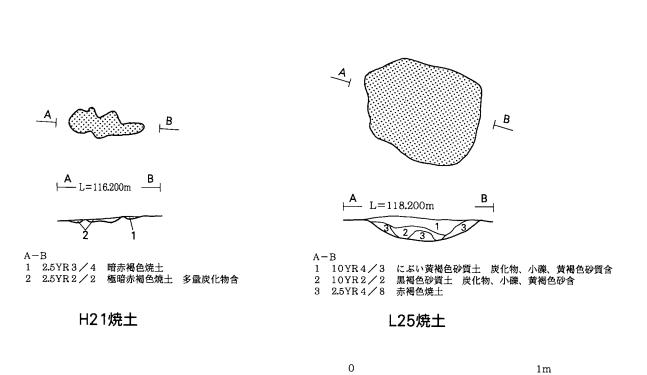
第30図 配石・焼土

遺構 調査区中央のH17区に位置する。II層削剥後地山面で検出した。重複関係はない。2.5×2.2mの楕円形を呈する窪みの中に、径99×77cm、72×32cm、82×48cmの長方形の石をコの字状に配置している。最も大きい石の下から3つの石の中央部にかけて、径2.45×1.05cm、深さ28cmの楕円形の土坑を検出した。埋土は、多量の花崗岩風化砂を含む灰黄褐色砂質土である。遺構の性格は不明だが、埋土の様相から周辺の建物と同時期の遺構と考えられる。

調査区中央西寄りのH12区で、平場整地層のII層削剥後地山面で検出した。39×13cmの範囲を持ち、最大3cmの厚さを持つ現地性の焼土である。焼成はあまり良くない。平場中央より一段低い西側のテラス状の平坦面で、II層の層厚は1m以上に及ぶが、その下位で検出された。平場整地以前の遺構と考えられる。

調査区南寄りのL25区で、平場整地層の6層削剥後地山面で検出した。67×50cmの範囲を持ち、最大5cmの厚さを持つ現地性の焼土で、焼成は良い。径58×48cm、深さ5cmの楕円形の浅皿状の窪みの底面に形成されている。22、23号建物と重複するが、新旧関係は不明である。II層より下位で検出されたので、平場整地以前の遺構の可能性がある。

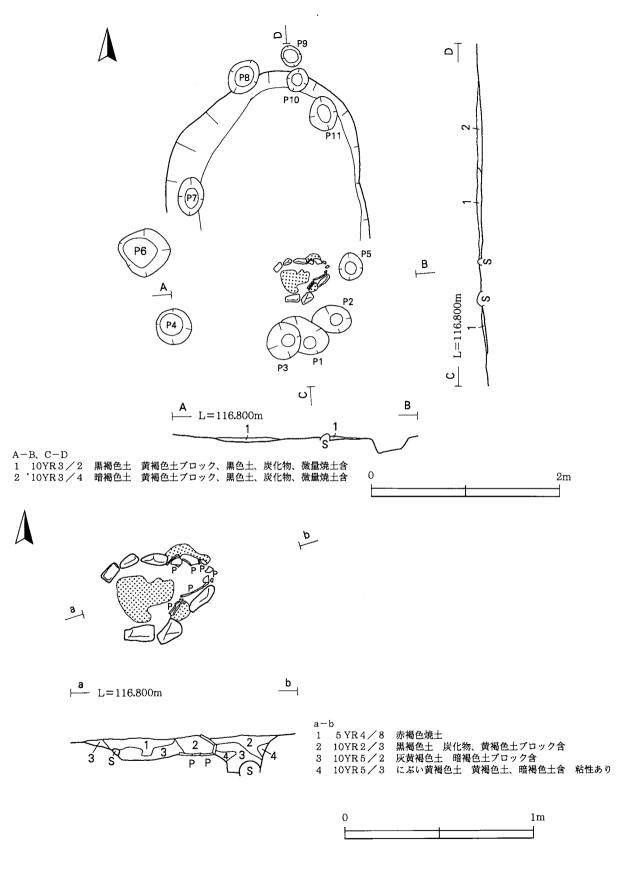
第31図 竪穴住居跡

〈出土状況〉 炉及び炉の周辺、柱穴から土器 4 点、石器 2 点が出土している。

〈土器〉13、14、23、24はいずれも沈線による曲線文が主体の土器で、23には沈線の結節部に鰭状の隆帯が 貼付されている。

〈石器〉25、26はそれぞれ有茎、無茎の石鏃である。

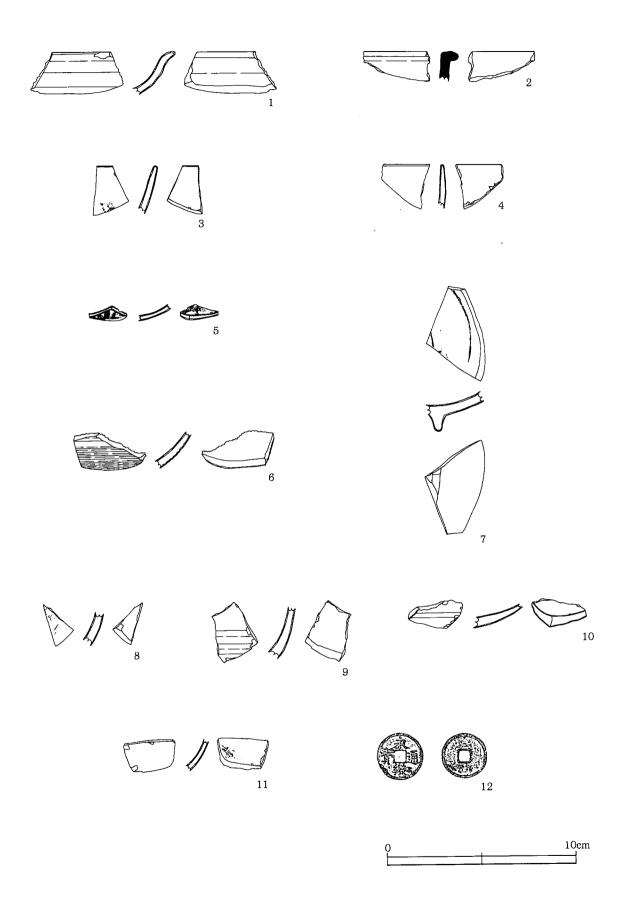
第36図 出土陶磁器・古銭

調査区内からはいずれも細片であるが、11点の陶磁器片が出土している。最も古いものは明初期と見られる白磁の皿の破片である。その後16世紀の瀬戸・美濃産陶器、18世紀の大堀相馬陶器、19世紀〜近代の肥前磁器と続く。余りにも出土が少ないので、建物の存続年代を考えるのは困難である。

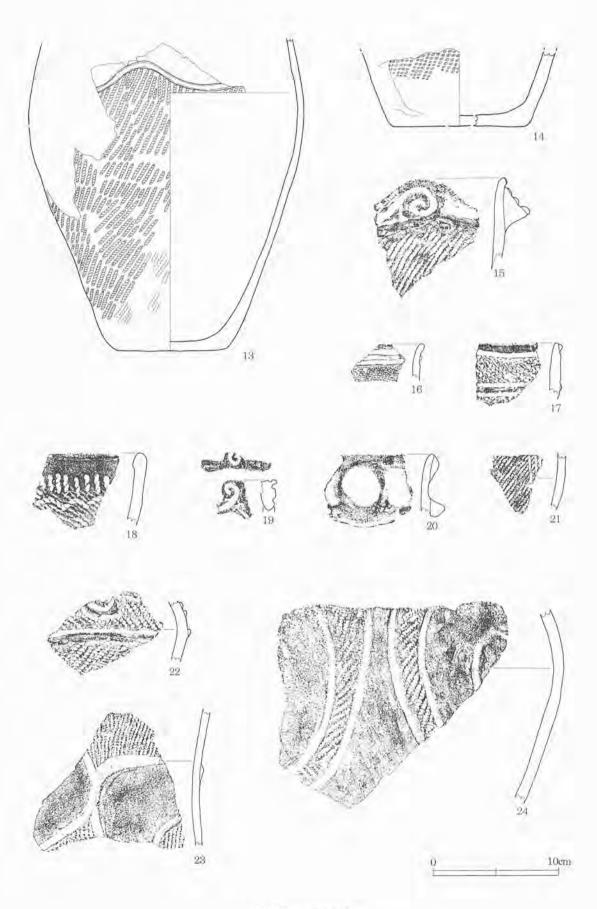
第37図 出土土器 —69—

出土している土器は中コンテナ(45×35×20cm) 1 箱で、主体は縄文時代中期後葉の土器である。主に、調査区北西側崖近くの黒褐色土層から出土している。黒褐色土が分布しているのは北側、北西側の崖近くで、この地区からは、一棟だけだが縄文住居跡も検出されている。元々は遺跡が立地する平場は尾根上の地形で、その頂部を削り、整地して平場を形成している。黒褐色土は、整地前に尾根上の表土としてあったが、削剥されたために、崖近くにのみ残っていたものと考えられる。土器型式としては、大木7a式、8b式、10式がある。最も目立つのは、8b式であるが、伴う遺構は検出されていない。住居の炉に埋設されている土器は、大木10式の深鉢で口縁部はもともと欠損している。

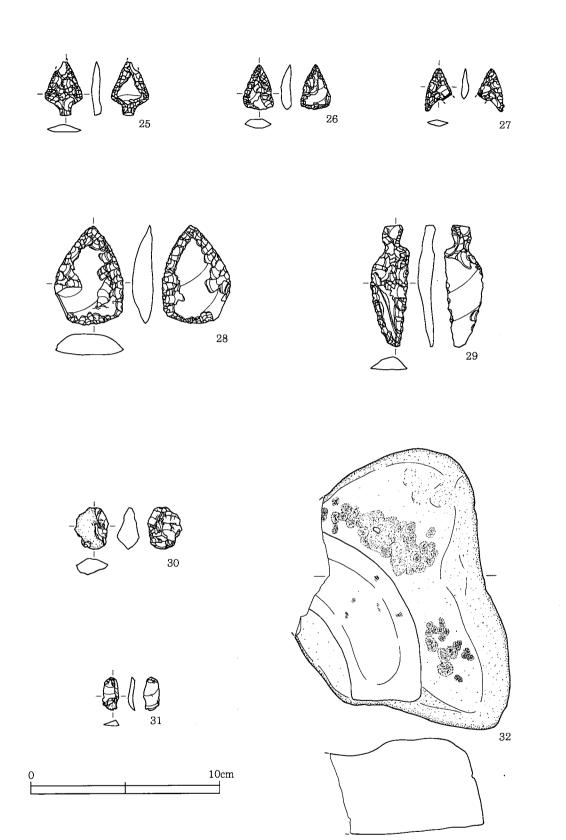
第38図 出土石器

石器は、石鏃3点、尖頭器1点、石匙1点、黒曜石の剥片2点、幅の広い溝状の擦痕がある石皿?1点の計 8点である。27の石鏃の破損部には、アスファルトと見られる付着物がある。

番号	出土地点	器種	長さ㎝	幅cm	厚さcm	重量g	石 質	産 地	仮番号
25	C11住床面	石鏃	2. 2	1. 4	0. 35	0. 65	凝灰岩	北上山地	23
26	C11住P7	石鏃	2. 35	1. 55	0. 45	1.8	赤色頁岩	北上山地	24
27	PP423	石鏃	2. 8	1. 95	0.4	2. 05	頁岩	奥羽山脈?	25
28	C12区粗堀	尖頭器	5. 15	3. 65	1. 1	22. 4	頁岩	奥羽山脈?	26
29	栗林粗堀	石匙	6. 4	2	0. 7	7. 93	頁岩	奥羽山脈?	27
30	D9区	剥片	2. 2	1. 8	1. 1	3. 2	黒曜石	花泉産	28
31	D9土坑	剥片	1. 7	0.8	0.3	0. 4	黒曜石	花泉産	29
32	I24区粗堀	台石?	29. 95	22. 7	9. 7	11000	ひん岩	北上山地	33
