# 新発田城跡発掘調査報告書 IV

(第16地点)

新発田市教育委員会

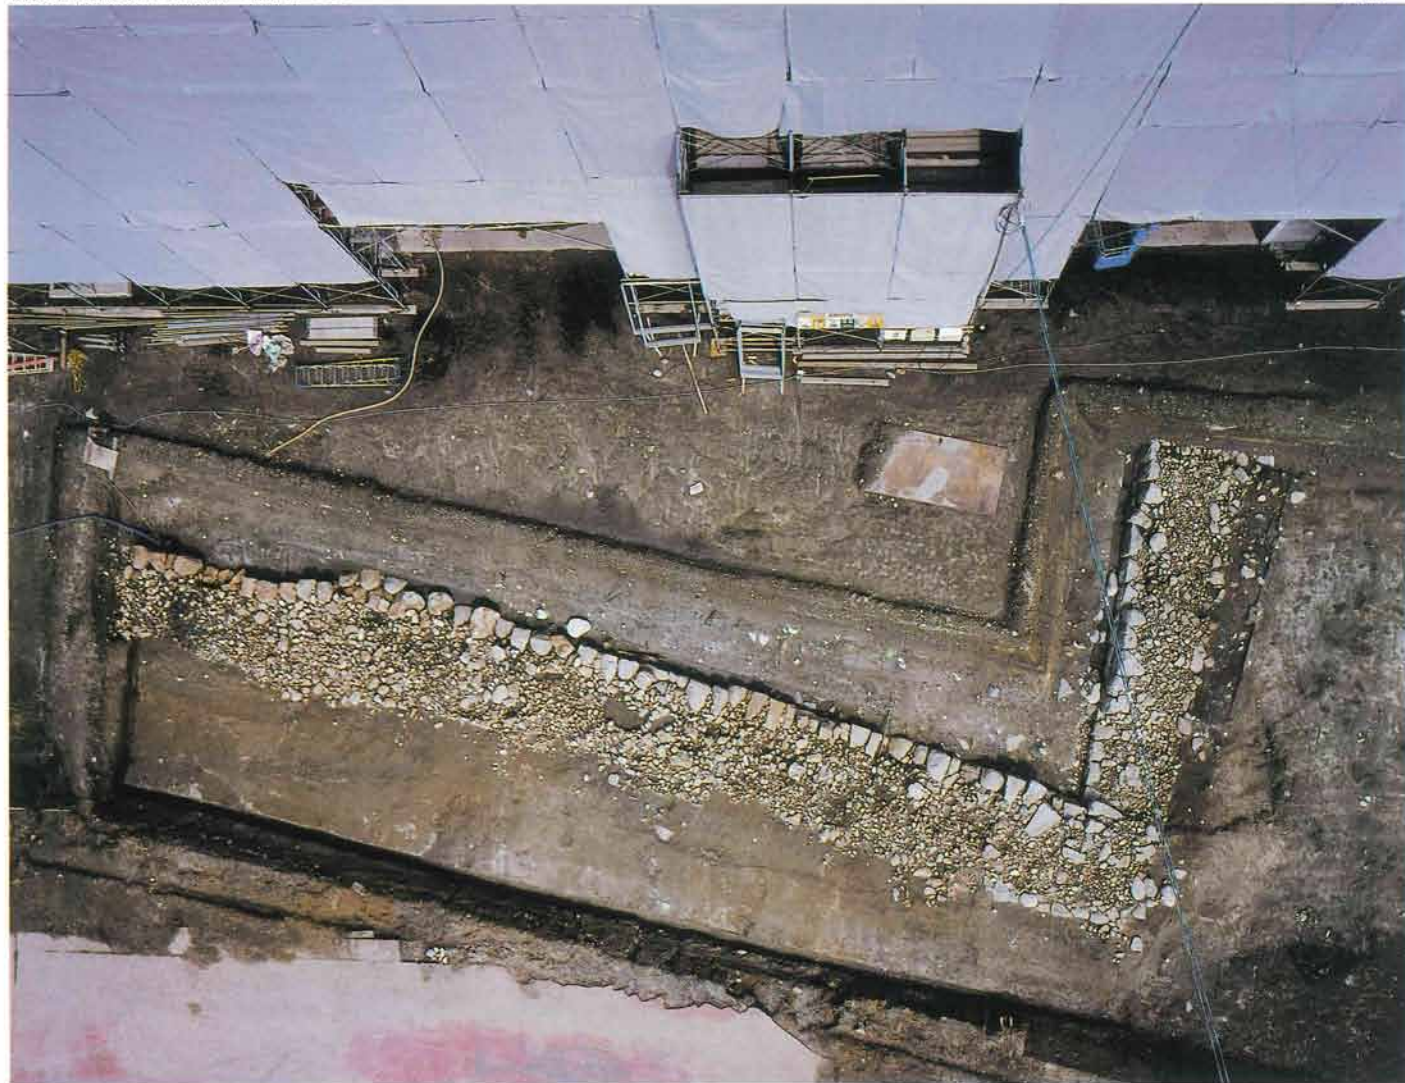
石垣全景(上方が北)

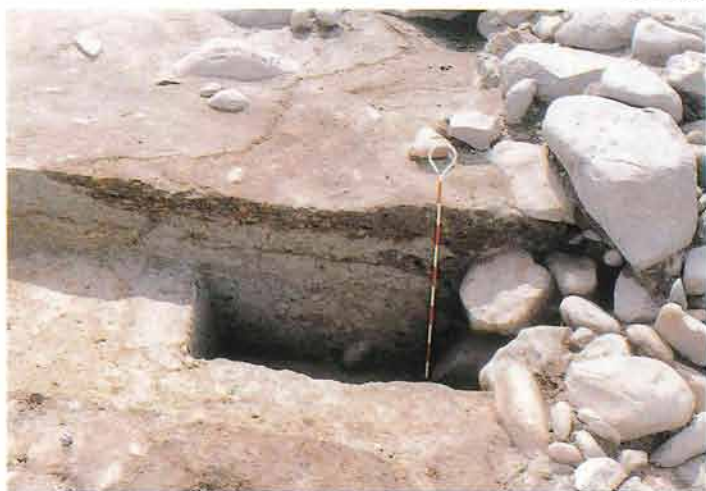
2トレンチ背面盛土(北から)

裏栗石層の背面は黄灰色から暗灰黄色の砂質土が堆積する。外柵形付近は近現代の攪乱が著しく、土塁盛土と判断した部分も土層が乱れている。土塁5層は、焼土の粗い粒子が多く含まれる特徴的な盛土で、2トレンチなどの所見から6層とともに版築状に互層をなしている。焼土の由来は石垣背面の土塁盛土を強固にする意図で入れられたか、火災などで生じた焼土が入り込んだ可能性があろう。寛文9(1669)年の地震による石垣崩壊の前年に火災に遭っている点は注意すべきである。土層の切合いをみるために設定した1～6トレンチなどの所見によ

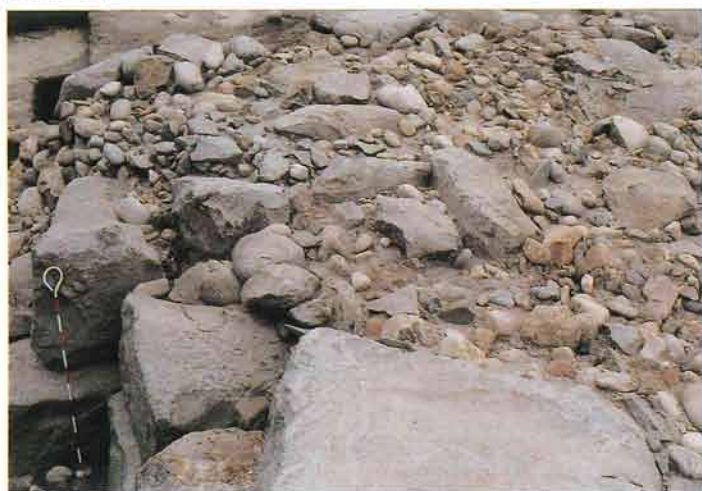
西面石垣 1～4 (西から)

西面の積み方は後補とみられる21・22を除き、精緻な切込接積で、横目地もよく通っている。13・16・20はほかと比べ石面幅が広く、石面高の倍近くある。石垣C・Dの側面は反りを持ち、隙間には、コッパ石が主体の迫飼石・胴飼石が入る。石面にノミ痕を残す例が多く、4の側面、6と10の石面には矢穴が認められる。

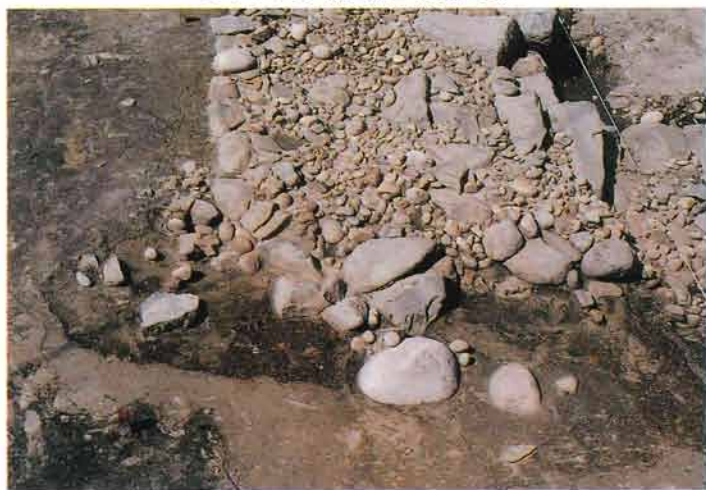
外枅形入隅付近裏栗石・背面盛土(東から)

石垣の背面は、幅1.5～2mの幅で裏込めの栗石として、10～20cm程の川原石、石垣の加工によって生じたコッパ石(剥片)のほか赤瓦・黒瓦片等が充填されている。石垣の上面を精査しただけのため、石尻部分に敷いて石垣を固定する<sup>ともかいし</sup>鱸飼石と特定できたものはないが、石尻の背後に上面が平坦でやや大きめの石が出土する部分がある。裏栗石付近には暗灰黄色土が堆積し、上層で18・19世紀代の遺物が出土している。また、Ef5-5グリッドで黒瓦片が集中している。北面石垣10・39・55の背面などで径30cm前後の川原石・鉄石英質礫岩が石垣に対し直交方向で並ぶ部分がある。北面71の石垣の背面には花崗岩製の粉挽臼が転用されている。

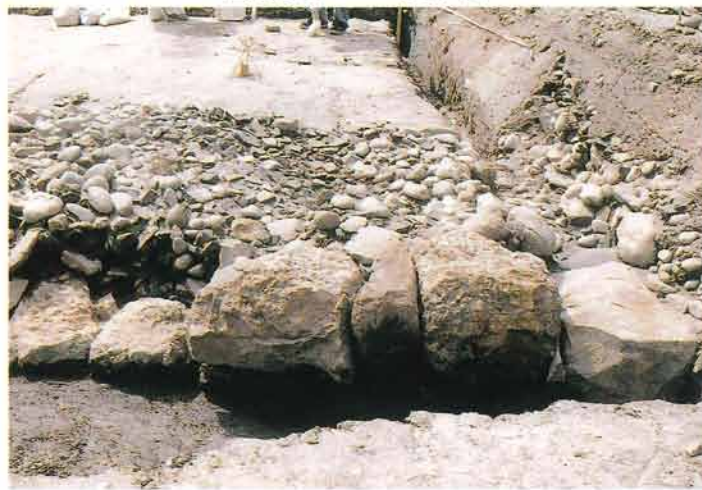
北面石垣76～86(右から粗粒玄武岩・鉄石英質礫岩・砂岩)

北面は西面との交点から続く1～13は粗粒玄武岩が主体の切込接積で14～86は打込接積である。また、51～77までは石垣のずれが著しく、上面ラインも直線的にならずにやや蛇行するため、廃絶時の移動のほかに孕み出しや二次的な積み直しの可能性も考慮すべきであろう。15・32・80は幅よりも高さが大きいので、合石の可能性もある。14～86は礫岩の割合が半数近くと高く、詰石が入る部分が多い。横目地も乱れている。8・11の石面、17の上面にノミ痕が認められる。

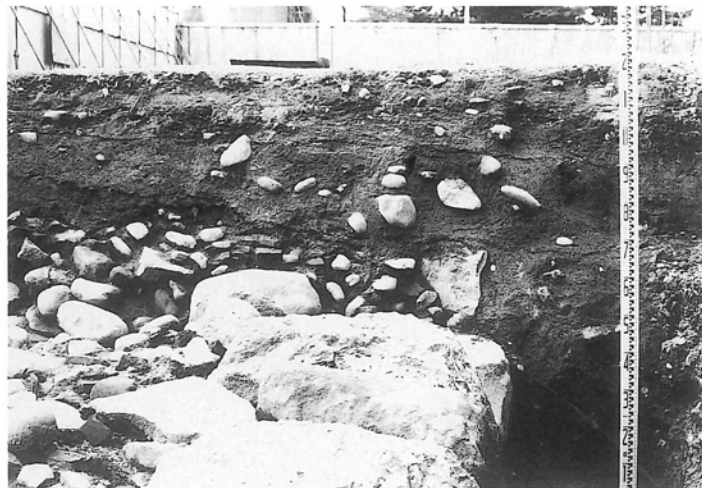
北面石垣断面(東から)

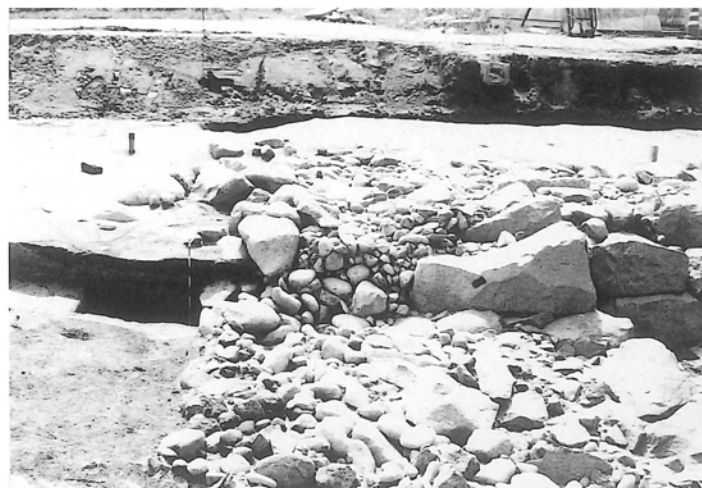
2トレンチ断面(北から)

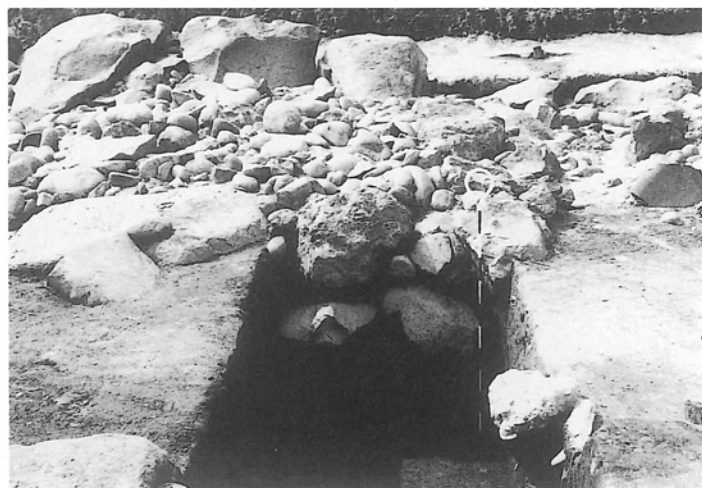
1トレンチ内裏積(東から)

また、栗石背面の土塁盛土との境目に径30cm前後の礫が並ぶ傾向があり、特にHf1-5、2-5付近では「L」字状に川原石が並ぶ。裏栗石層と背面盛土の境に設定した1～3・6トレンチの所見によると、裏栗石よりもやや大きめの石は下層にも積まれているため、裏積みの可能性がある。

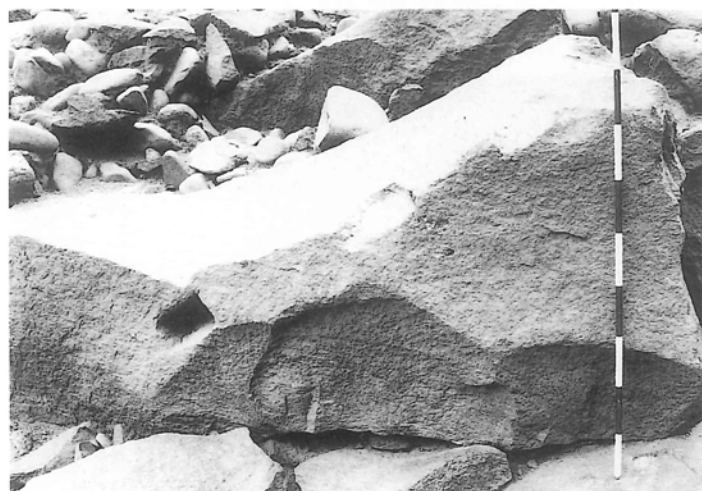
西面石垣4側面矢穴(北から)

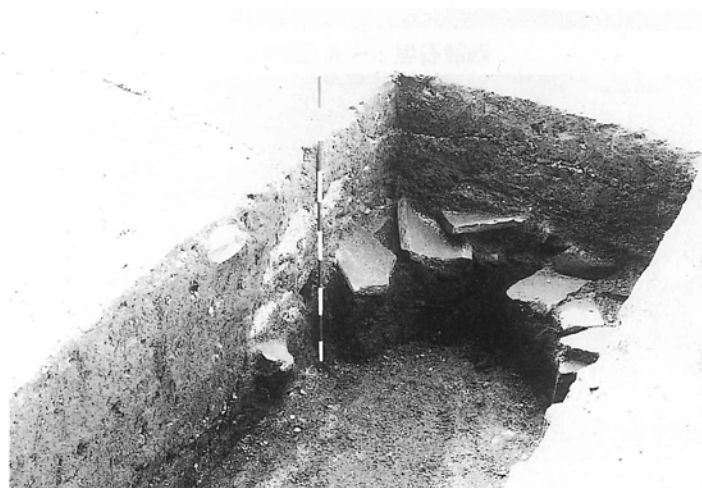
トレンチ6屋根瓦出土状況(北西から)

ると、裏栗石側の盛土が新しく、土塁2層と土塁3～5層、土塁3層と土塁5・9層、土塁5・6層と土塁9層が切り合い関係にあるため、これらは改修痕とみることもできる。6トレンチからは51点の赤瓦片に混じり黒瓦片が4点出土した。他のトレンチからは時期を特定できる遺物は出土しておらず、確認面上で土塁1・2層は19世紀、土塁5a層からは17世紀～18世紀5点、19世紀1点、土塁5b層からは17世紀初頭、9層からは17世紀前半の陶磁器類が出土した。また、Hf3-5グリッドで検出した掘り込みb・cは裏門に関連する柱穴などの可能性があろう。
