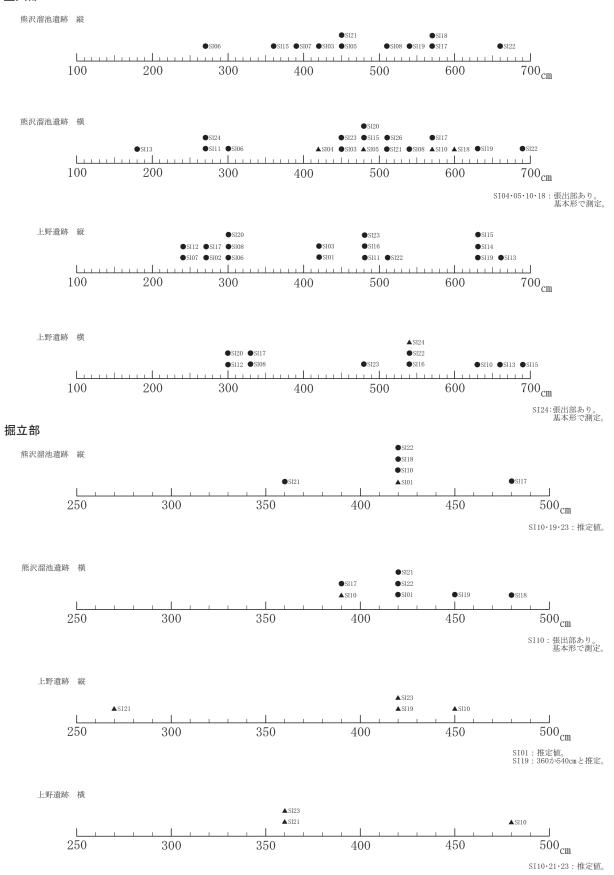
図 1 竪穴部と掘立部の規模(熊沢溜池遺跡・上野遺跡)

倒的に多い南東壁を上とする見方に基づく。結果、縦は小2.7m(1棟)、中3.6~4.5m(5棟)、大5.1~5.7m(3棟)、特大6.6m(1棟)。同じく横は、極小1.8m(1棟)、小2.7~3.0m(3棟)、中4.2~5.1m(8棟)、大5.4~6.3m(5棟)、特大6.9m(1棟)。分化は縦が明確である。横は漸移的だが、4.8mと5.7m付近に集中があり、両者の中間を中一大の境とした。横で極小とあるものは、溝の疑いがあり例外的である。床面積は、小9㎡、中19㎡、大30㎡、特大45㎡前後と見込まれ、各規模の差は1.5倍~2倍程度となる。上記の割合は、中が高く、大もやや高いが、後述する段階別では、古段階に大は無く、中段階にのみ特大が存在、新段階に小は無い。規模の拡張は、SI18が比較的明瞭。SI15も外周溝の特徴からすると可能性が高い。同一地点における重複の多さからは、改築時、土地利用に一定の制約があったように見受けられる。

23棟確認 (SI23・24が今回報告分)。建物構成は、竪穴建物跡を核に、掘立柱建物付随の有無がある。竪穴部規模:熊沢溜池遺跡同様に計測すると、縦は小2.4~3.0m(7棟)、中4.2~5.1m(6棟)、大6.3~6.6m(4棟)。同じく横は、小3.0~3.3m(4棟)、中4.8~5.4m(4棟)、大6.3~6.9m(3棟)に区分され、分化は縦・横とも比較的明確である。床面積は、小9㎡、中26㎡、大:42㎡前後であり、小−中で約3倍、中−大で約1.6倍の差となっている。なお、上記でみると各規模の割合は同等だが、後述する段階別では古段階に大は無く、新段階に中が無い。規模の拡張は、SI13→SI22にその可能性がある。遺構密度の割には同一地点における重複が多く、各戸の土地利用に一定の制約があったように見受けられる。

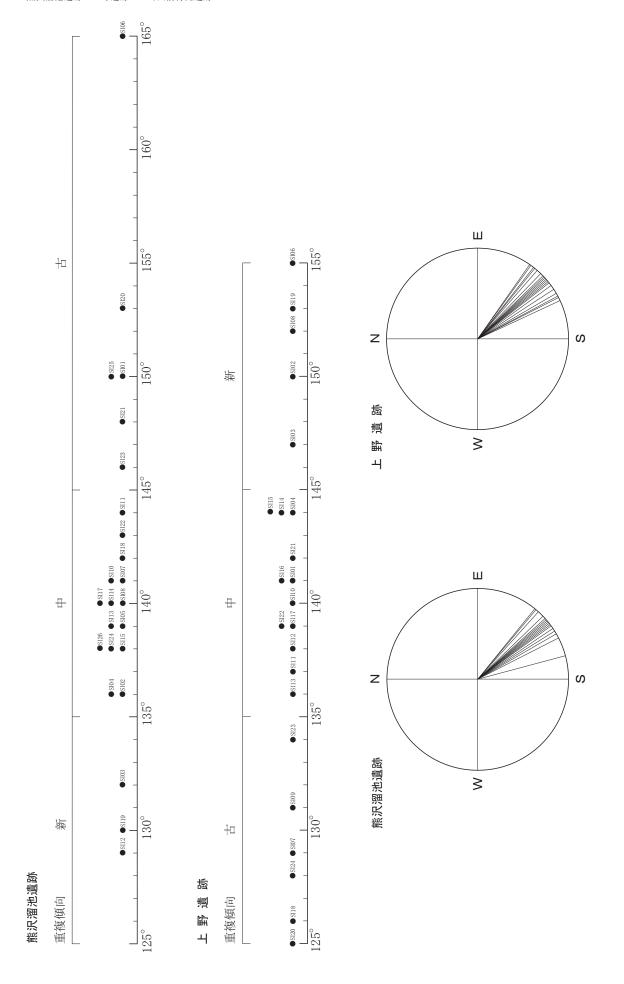
竪穴建物跡の主軸方向(熊沢溜池遺跡・上野遺跡)

竪穴部主軸: ①N -130° - E、②N -140° - E、③N -150° - E の 3 種を示す傾向にある。重複関係が明確な例を整理すると、新旧は①-②-③ないし①-③の順となる。この点は、集落変遷の項で詳述する。

竪穴部の主軸: ①N -130° -E、②N -140° -E、③N -150° -Eの3種を示す傾向にある。重複数が少ないのが難点だが、新旧は全て③→②→①の順となっており、熊沢溜池遺跡とは逆の特徴がある。

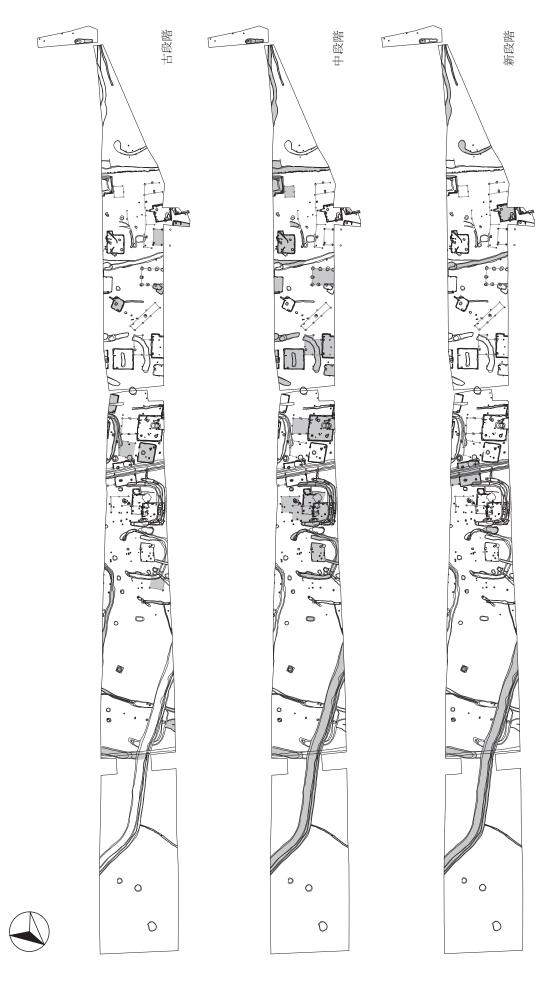
図3 平安時代中期の遺構変遷案(熊沢溜池遺跡)

g. 集落構造の変遷 (図3)

①遺構の重複および新旧、②軸方向、③B-Tmの堆積、以上に着目し、考察する。先ず①は、重複関係が明らかな全ての事例において、新しい遺構の軸が古い遺構よりも東を示す特徴があり、遺構主軸が南から東へと変化していった可能性を暗示する。次に②は、軸方向が明確な遺構は、ほぼ南東-北東を示す。その具体的範囲は、北から東へ120~160°程度であり、更に細かくみると、130°・140°・150°という10°の差を持った3つのまとまりにわかれる。そして、これら①と②の関係は、下記のとおり整理される。

時期:一部B-Tm降下以前に遡るが、主体はB-Tm降下直後。厳密には両者は区分される。構成:建物跡(竪穴・掘立柱)・区画施設(中溝・小溝・塀)・土坑・井戸。調査区中央から北東にかけて遺構が多い。竪穴建物跡に掘立柱建物跡と外周溝が付随する割合が高い。集落の区画は、内部を塀(SA04)・中溝(SD16)・小溝で行う。外縁大溝は、少なくとも調査区内には存在しない。

時期:B-Tm降下以後。構成:建物跡(竪穴・掘立柱)・区画施設(大溝・中溝・小溝・塀)・土坑・井戸?。調査区中央から北西にかけて遺構が多く、北東の大溝付近に少ない。竪穴建物跡に掘立柱建物跡と外周溝が付随するものの、外周溝が伴う割合は低い上、浅く部分的に途切れる家屋もある(SI05・08)。掘立柱建物には、平面・柱穴規模が大きく、他よりも特殊な感のある施設が存在する(SB01)。集落の区画は、外縁を大溝(SD10)、内部の大区画を塀ないし柵列(SA01)で行う。

時期:B-Tm降下以後。構成:建物跡(竪穴)・区画施設(溝・塀)・土坑・井戸跡。中段階同様、調査区中央から北西にかけて遺構が多く、北東の大溝付近に少ない。竪穴建物跡には、掘立柱建物跡のみが付随。区画施設は、中段階同様、外縁を大溝、内部を中溝(SD07・25)で行う。大溝・中溝(SD25)・井戸は、自然堆積によりその役割を終える。

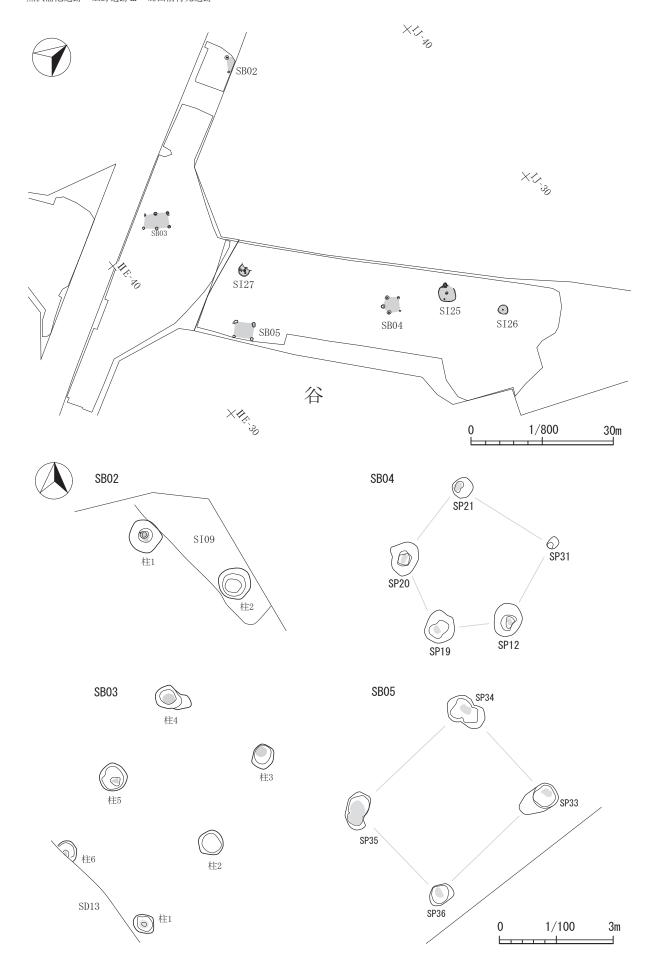
図4 縄文時代中期中葉と推定される遺構(上野遺跡)

1) 遺構(図4)

集落構成:竪穴住居跡3棟、掘立柱建物跡4棟。現状、外側に掘立柱建物跡、やや内側に竪穴建物跡が位置するようにみえる。以上は外縁部と目され、中心部は3次調査区の北側一帯と推定する。

竪穴建物跡: 平面形状は、円形 (SI25・26) ないし楕円形 (SI27) を基調とする。直径は約1.8m (SI26)、約2.1~2.4m (SI27)、約3.5m (SI25)、深さ25cm程度。黒色土付近で確認した遺構は、当時の規模・深さに比較的近いと推定。炉の位置は全て中央付近。炉の形態は、(推)地床炉 (SI26)、(推)土器埋設炉 (SI25)、土器埋設炉 (SI27)。主柱穴は、壁際 (SI25)、中央に3基 (SI27)、不明瞭 (SI26)。3基の例は炉を囲む位置に深く明瞭に設けられる。建物内部には、特殊施設 (SI25)を備えた例がある。中央の大きな凹みの縁辺には、小Pitと周堤状の高まりを伴い、建物本体から張り出す特徴がある。

掘立柱建物跡:平面形状は、a. 長方形 (SB03)、b、五角形 (SB04)、c. 不明 (SB02・05) に区分される。aは1×2間であり、cのうちSB05は1×1間の長方形あるいは1×2間以上になる可能性もある。いずれも長軸は北東 - 南西と推定され、N-30°-E (SB03・04)、N-45°-E (SB05)を示す。同じく短軸は北西 - 南北軸と推定され、N-120°-E付近 (SB02・03・04)、N-135°-E付近 (SB05)を示す。SB05以外のまとまりは、わずか3°の範囲に収まり、軸方向が著しく統一されている。つまり、これらの建物が規則的に並んでいたことになる。平面規模は、長・短軸を上記のとおり仮定した場合、SB02が不明×280cm程度、SB03が560 (280+280)×280cm程度*、SB04が240ないし350×290cm程度、SB05が390×280ないし320cm程度である。北西 - 南北軸(梁行か)は4棟全てが280~290cm前後にまとまる一方、北東 - 南西軸 (桁行か)は240 (SB03北西側・04)・260 (SB03北西側)・280 (SB03南東側)・350 (SB04)・390cm (SB05)となる。SB03は不整形ながら、梁行:桁行比が1:1ないし1:1未満 (0.85か0.92)である。柱穴は円形基調、径40~60cm程度 (50cm前後に集中)、深

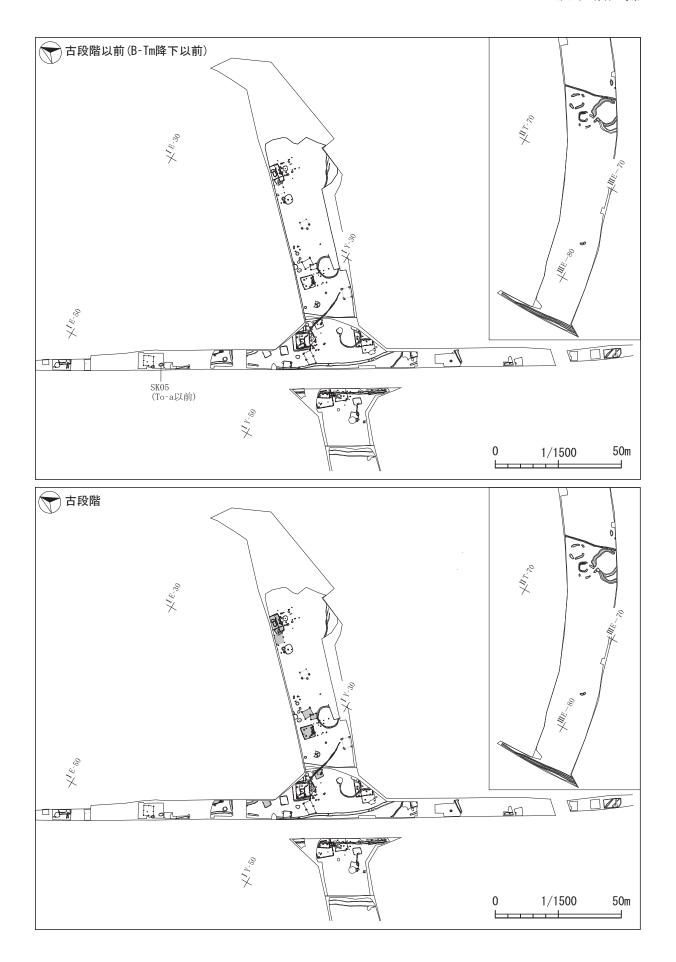
図5 平安時代中期の遺構変遷案①(上野・郷山前遺跡)

e. 集落構造の変遷 (図5・6)

熊沢溜池遺跡同様、遺構の重複・新旧と主軸・長軸方向の関係を整理すると、以下のとおりとなる。 古: $N-130^{\circ}-E<$ 中: $N-140^{\circ}-E<$ 新: $N-150^{\circ}-E$ ※度数は下表による大凡のまとまりを示す。

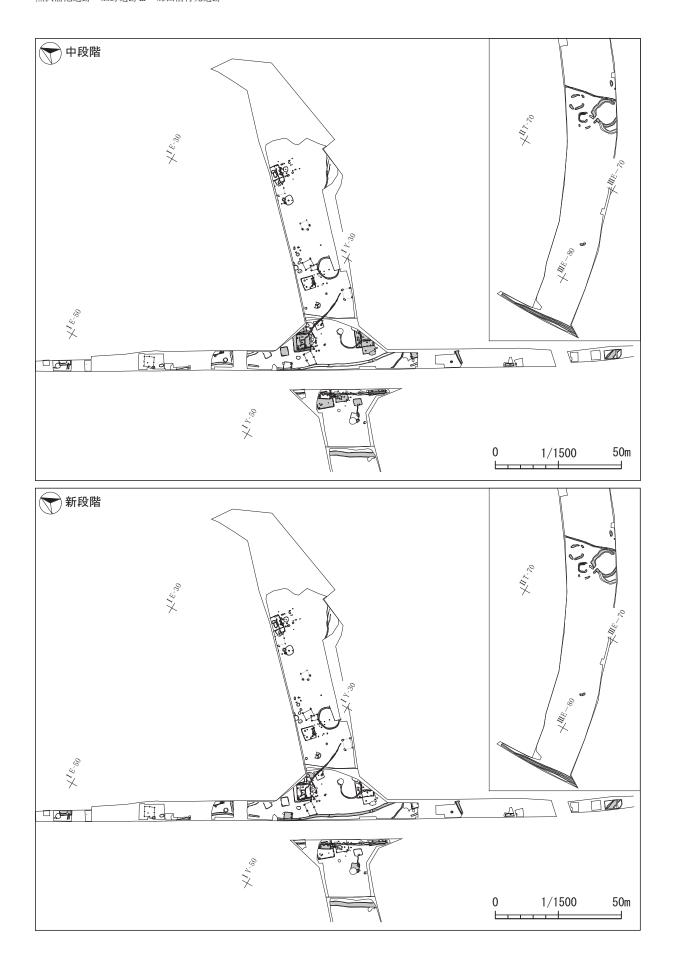
図6 平安時代中期の遺構変遷案②(上野・郷山前遺跡)

時期:B-Tm降下以後。構成:建物跡(竪穴)・区画施設(大溝・中溝)・円形周溝・土坑。建物跡は調査区中央のやや西寄りに展開。北東の大溝付近に少ない。SI06<SD10の重複にみるとおり、幾つかの変遷も考えられる。本段階終末に円形周溝2基が存在していたと推定。

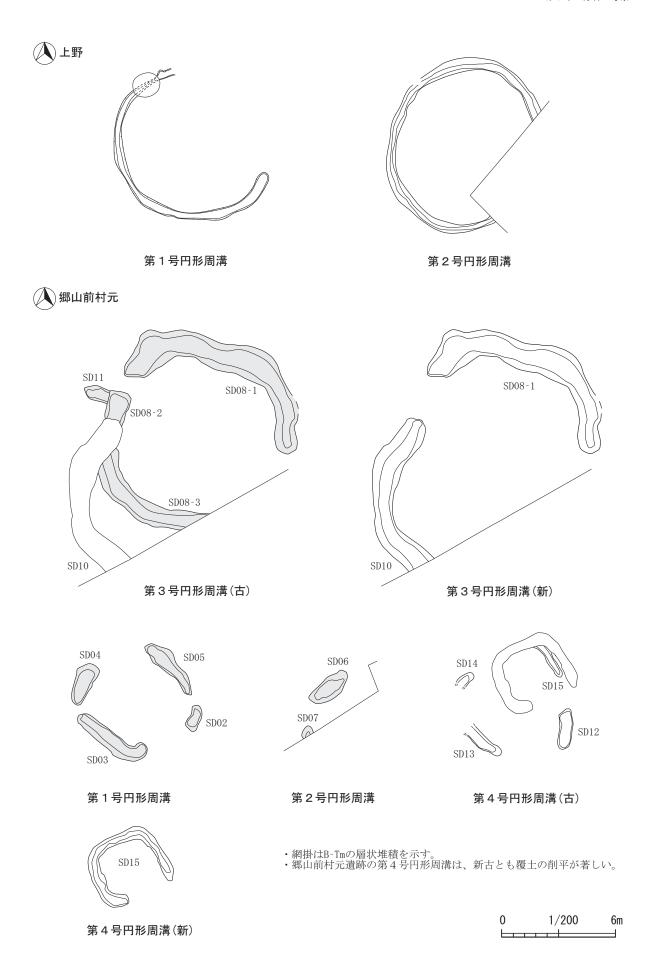
図7 円形周溝一覧(上野・郷山前村元遺跡)

c.円形周溝(図7)

2基確認。ともに内径7~8 m、溝幅40~60cm・深さ20~70cm程度。楕円形か。2号円周は、黒色土で調査・計測した値であり、比較的当時の規模に近いと推定。出土遺物は無きに等しい。重複する全ての遺構よりも新しく、B-Tm降下以後の構築・廃絶である。ともに黒色土の自然堆積であるため、最終段階に構築・廃絶した遺構の一つと推定する。

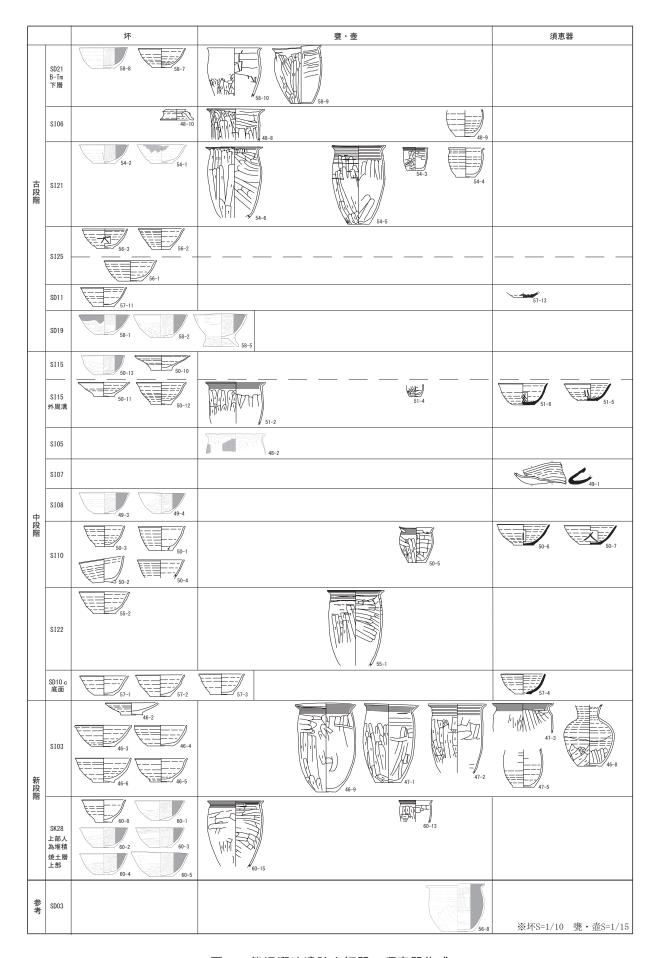
図8 熊沢溜池遺跡土師器·須恵器集成

これらの資料について、出土状況·残存度を検討し、一括性の高いものを抽出し、竪穴建物跡の主軸 変遷に合わせてまとめたものが図8である。

坏の口径指数を各段階で見ると、古段階が0.37~0.47、中段階が0.40~0.60、新段階が0.38~0.51と幅がある。平均値は古段階、新段階が0.42、中段階が0.48と中段階がやや高い。中段階のSI10からは0.51以上の塊がまとまって出土しており、他のSIと異なった様相を示していることが影響していると考えられる。このSI10を除いた中段階の平均値は0.44であり、全時期を通して口径指数に大きな違いは見られない。皿は中段階から散見される。黒色処理された坏の口径指数は古段階0.41、中段階0.44、新段階0.43と、全段階を通して大きな変化は見られない。台付坏は古段階に見られ、内面はミガキ調整され、黒色処理が施されるものがある。

甕の I 類については、 I a 類を伴う SIは古段階から中段階に、 I b 類を伴う SIは中段階から新段階に見られる。 I b 類が出土する SIは遺跡内で新しい時期に構築された可能性があるが、 SI21のように古段階において I a 類と I b 類が共伴するものもあり、更なる検討を要する。 II 類は I a 類が出土する SIから多く出土しており、調整や器形から I a 類を小型化したものと考えられる。 IV 類は全段階に見られ、器形・調整ともに変化は見られない。 ただし、帰属段階は不明であるが、 SD03から出土したIV 類のロクロ成形の鉢は内面にミガキ調整後黒色処理が施されており、特徴的である。

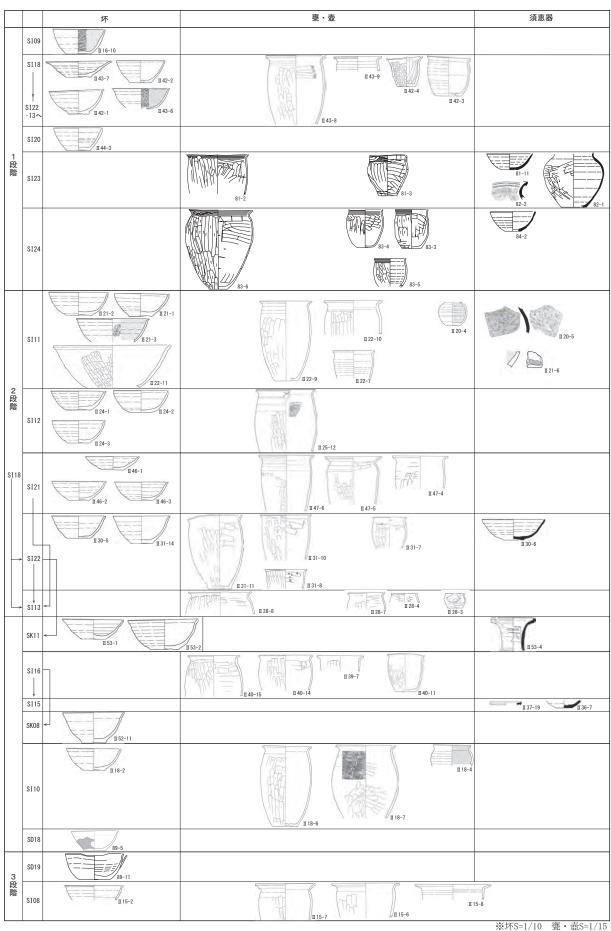
図9 上野遺跡土師器・須恵器集成

これらの資料について、出土状況・残存度を検討し、一括性の高いものを抽出し、竪穴建物跡の主軸変遷に合わせてまとめたものが図9である。SK08・11は重複がある遺構の段階(中段階)に入れてあるが、中段階を下限とするものである。

坏の口径指数を各段階で見ると、1段階が0.38~0.47、2段階が0.34~0.48とほぼ同じ分布を示す。 平均値では、1段階が0.44、2段階が0.40と、2段階になるとやや低くなる傾向が見られる。皿と黒 色処理された坏は1段階、2段階に見られる。

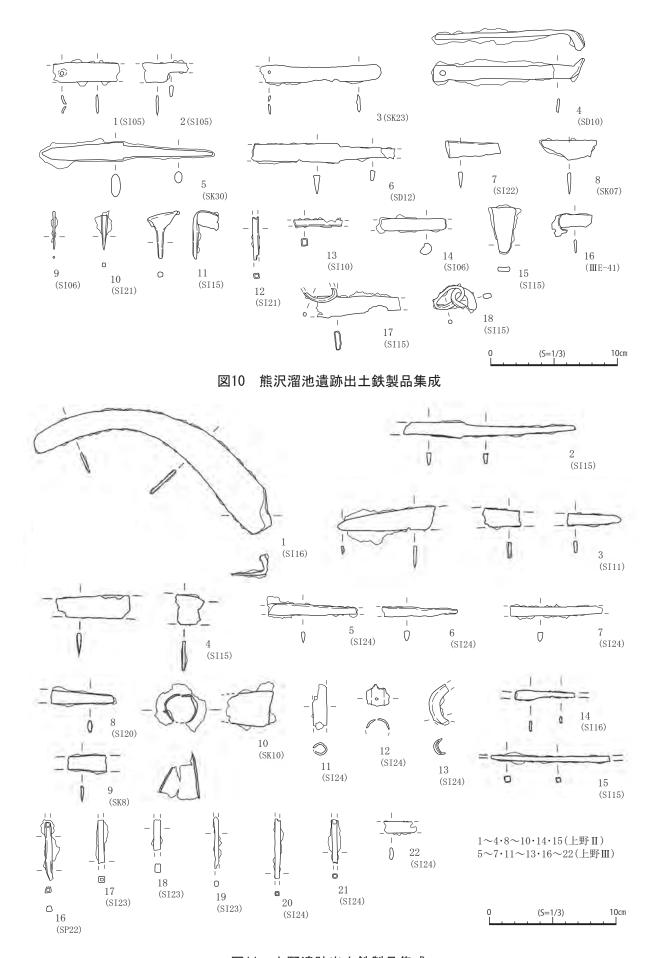
図11 上野遺跡出土鉄製品集成

平成18·20·28年の調査で出土した鉄製品を図11にまとめた。鎌、刀子、筒状鉄製品、棒状鉄製品、 板状鉄製品が出土している。
