# 里館遺跡

—保育園建築に伴う緊急発掘調査報告書—

2019. 8

盛岡市教育委員会

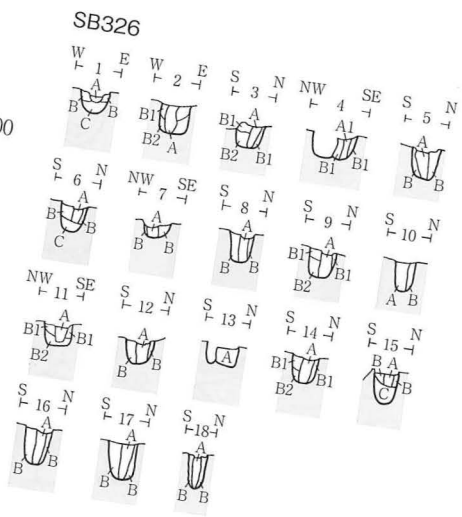
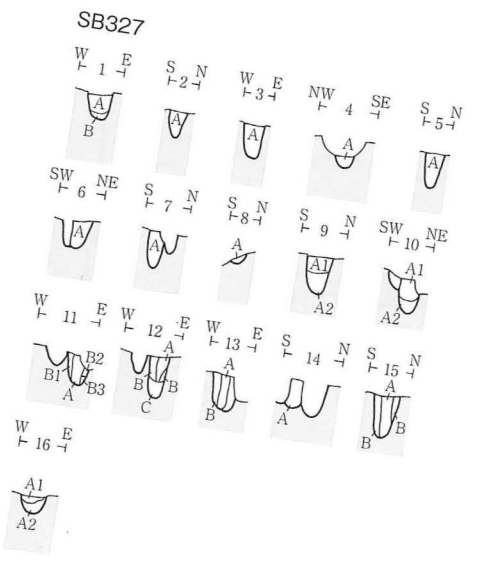
第 18 图 SB326 ~ 328 掘立柱建物跡

SB 326～328は1間×9間以上の南北棟の掘立柱建物跡で、その平面形状から馬屋と考えられる。2回建替えが行われており、SB 328→SB 327→SB 326の順序が想定される。いずれの柱穴もSI 326 竪穴建物跡の埋土を掘り込んでいることから、年代は16世紀以降と推測されるが、後述する近世前期に属するSB 329 掘立柱建物跡との関連性は定かではない。

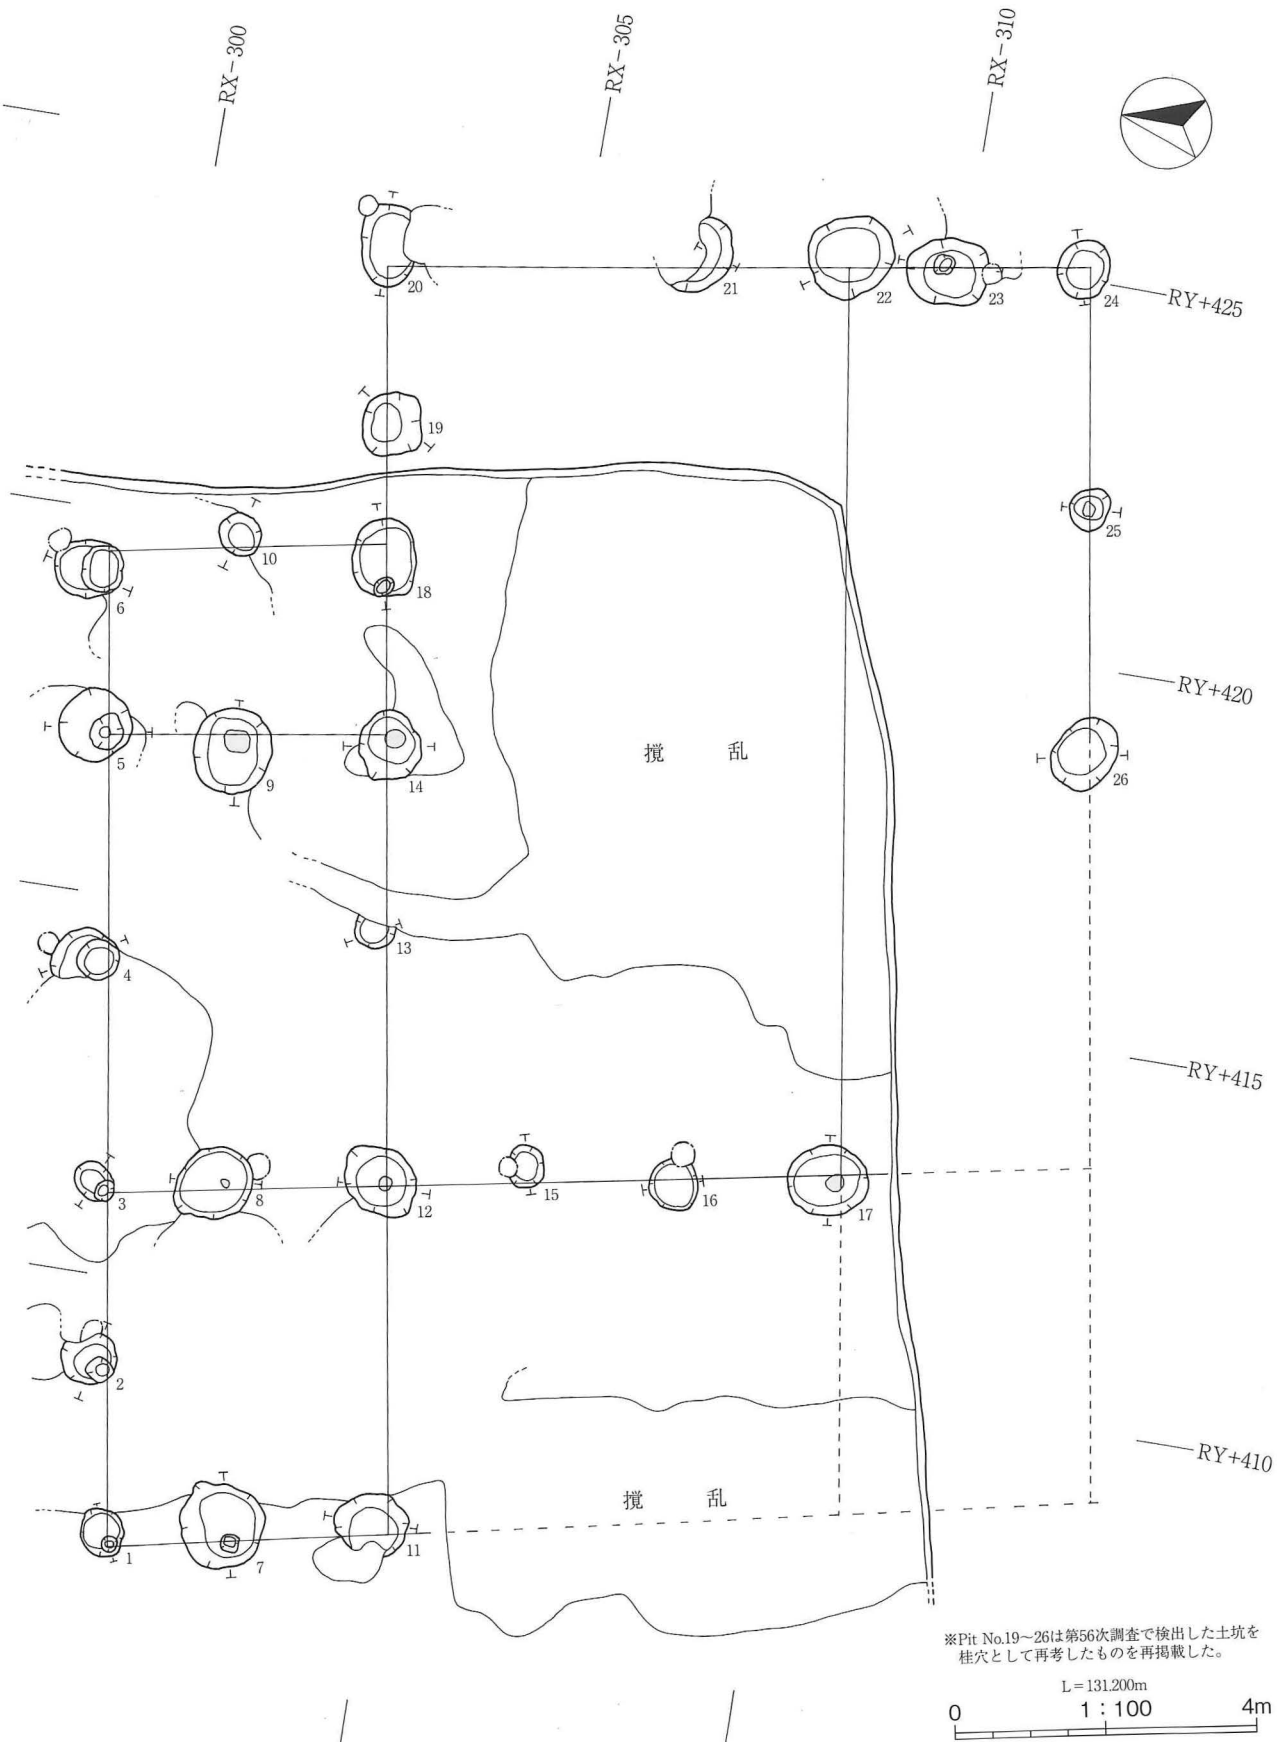
第19図 SB329 掘立柱建物跡 (1)

**SB 329 掘立柱建物跡** SB 329 掘立柱建物跡は、身舎梁間3間、桁桁6間の東西棟の直屋の南北に1～2間の庇ないし下屋が付く建物と考えられる。建物跡東側の今次調査区外の柱穴は、第56次調査で土坑としていたものであるが、今回、柱筋の見直しを行い新たに柱穴として掲載している。主柱穴には5寸ほどの角材が使用され、版築状に丁寧かつ強固に柱が据えられている。主柱穴の規模や掘方の埋土状況を見るだけでも、これまでの里館遺跡の調査の中で確認されたことのないタイプの建物跡であることが窺える。柱穴からは古唐津の丸皿（17世紀初頭）や古寛永通寶など出土している。出土遺物の年代から建物跡の年代を考えると、古寛永通寶が初鑄された寛永13（1636）年を上限として、それ以降と推定される。

SB329掘立柱建物跡の建築年代は、城館の主体となる時期からは外れて、江戸前期と考えられるが、その時期は隣接する天昌寺が再興した時期と重なるものである。寺伝によると天昌寺は、厨川柵の時代のころから当地に存在し、当初は天台宗であったという。実際、周辺では台密に関連する鎌倉時代の経塚（宿田南経塚）も確認されていることから、かつては天台宗であったという部分は信憑性が高いかもしれない。いずれ、時代が下ると寺は興廃し、名のみになったといわれている。そこへ、盛岡市上飯岡にある曹洞宗長善寺より七世物賛閑逸和尚が請われ、興廃した天昌寺を曹洞宗へ改宗し、山号を巖鷲山と称し、再興した。その七世物賛閑逸和尚の没年が、慶安二（1649）年となっている。建物跡の平面形状から、仏堂等とは考えられないが、しっかりとした柱の構造からすると、一般的な建物とは考えにくく、現在の敷地からは外れるが、当時の天昌寺に関連する庫裏などの建物跡と考えるのが妥当ではないだろうか。

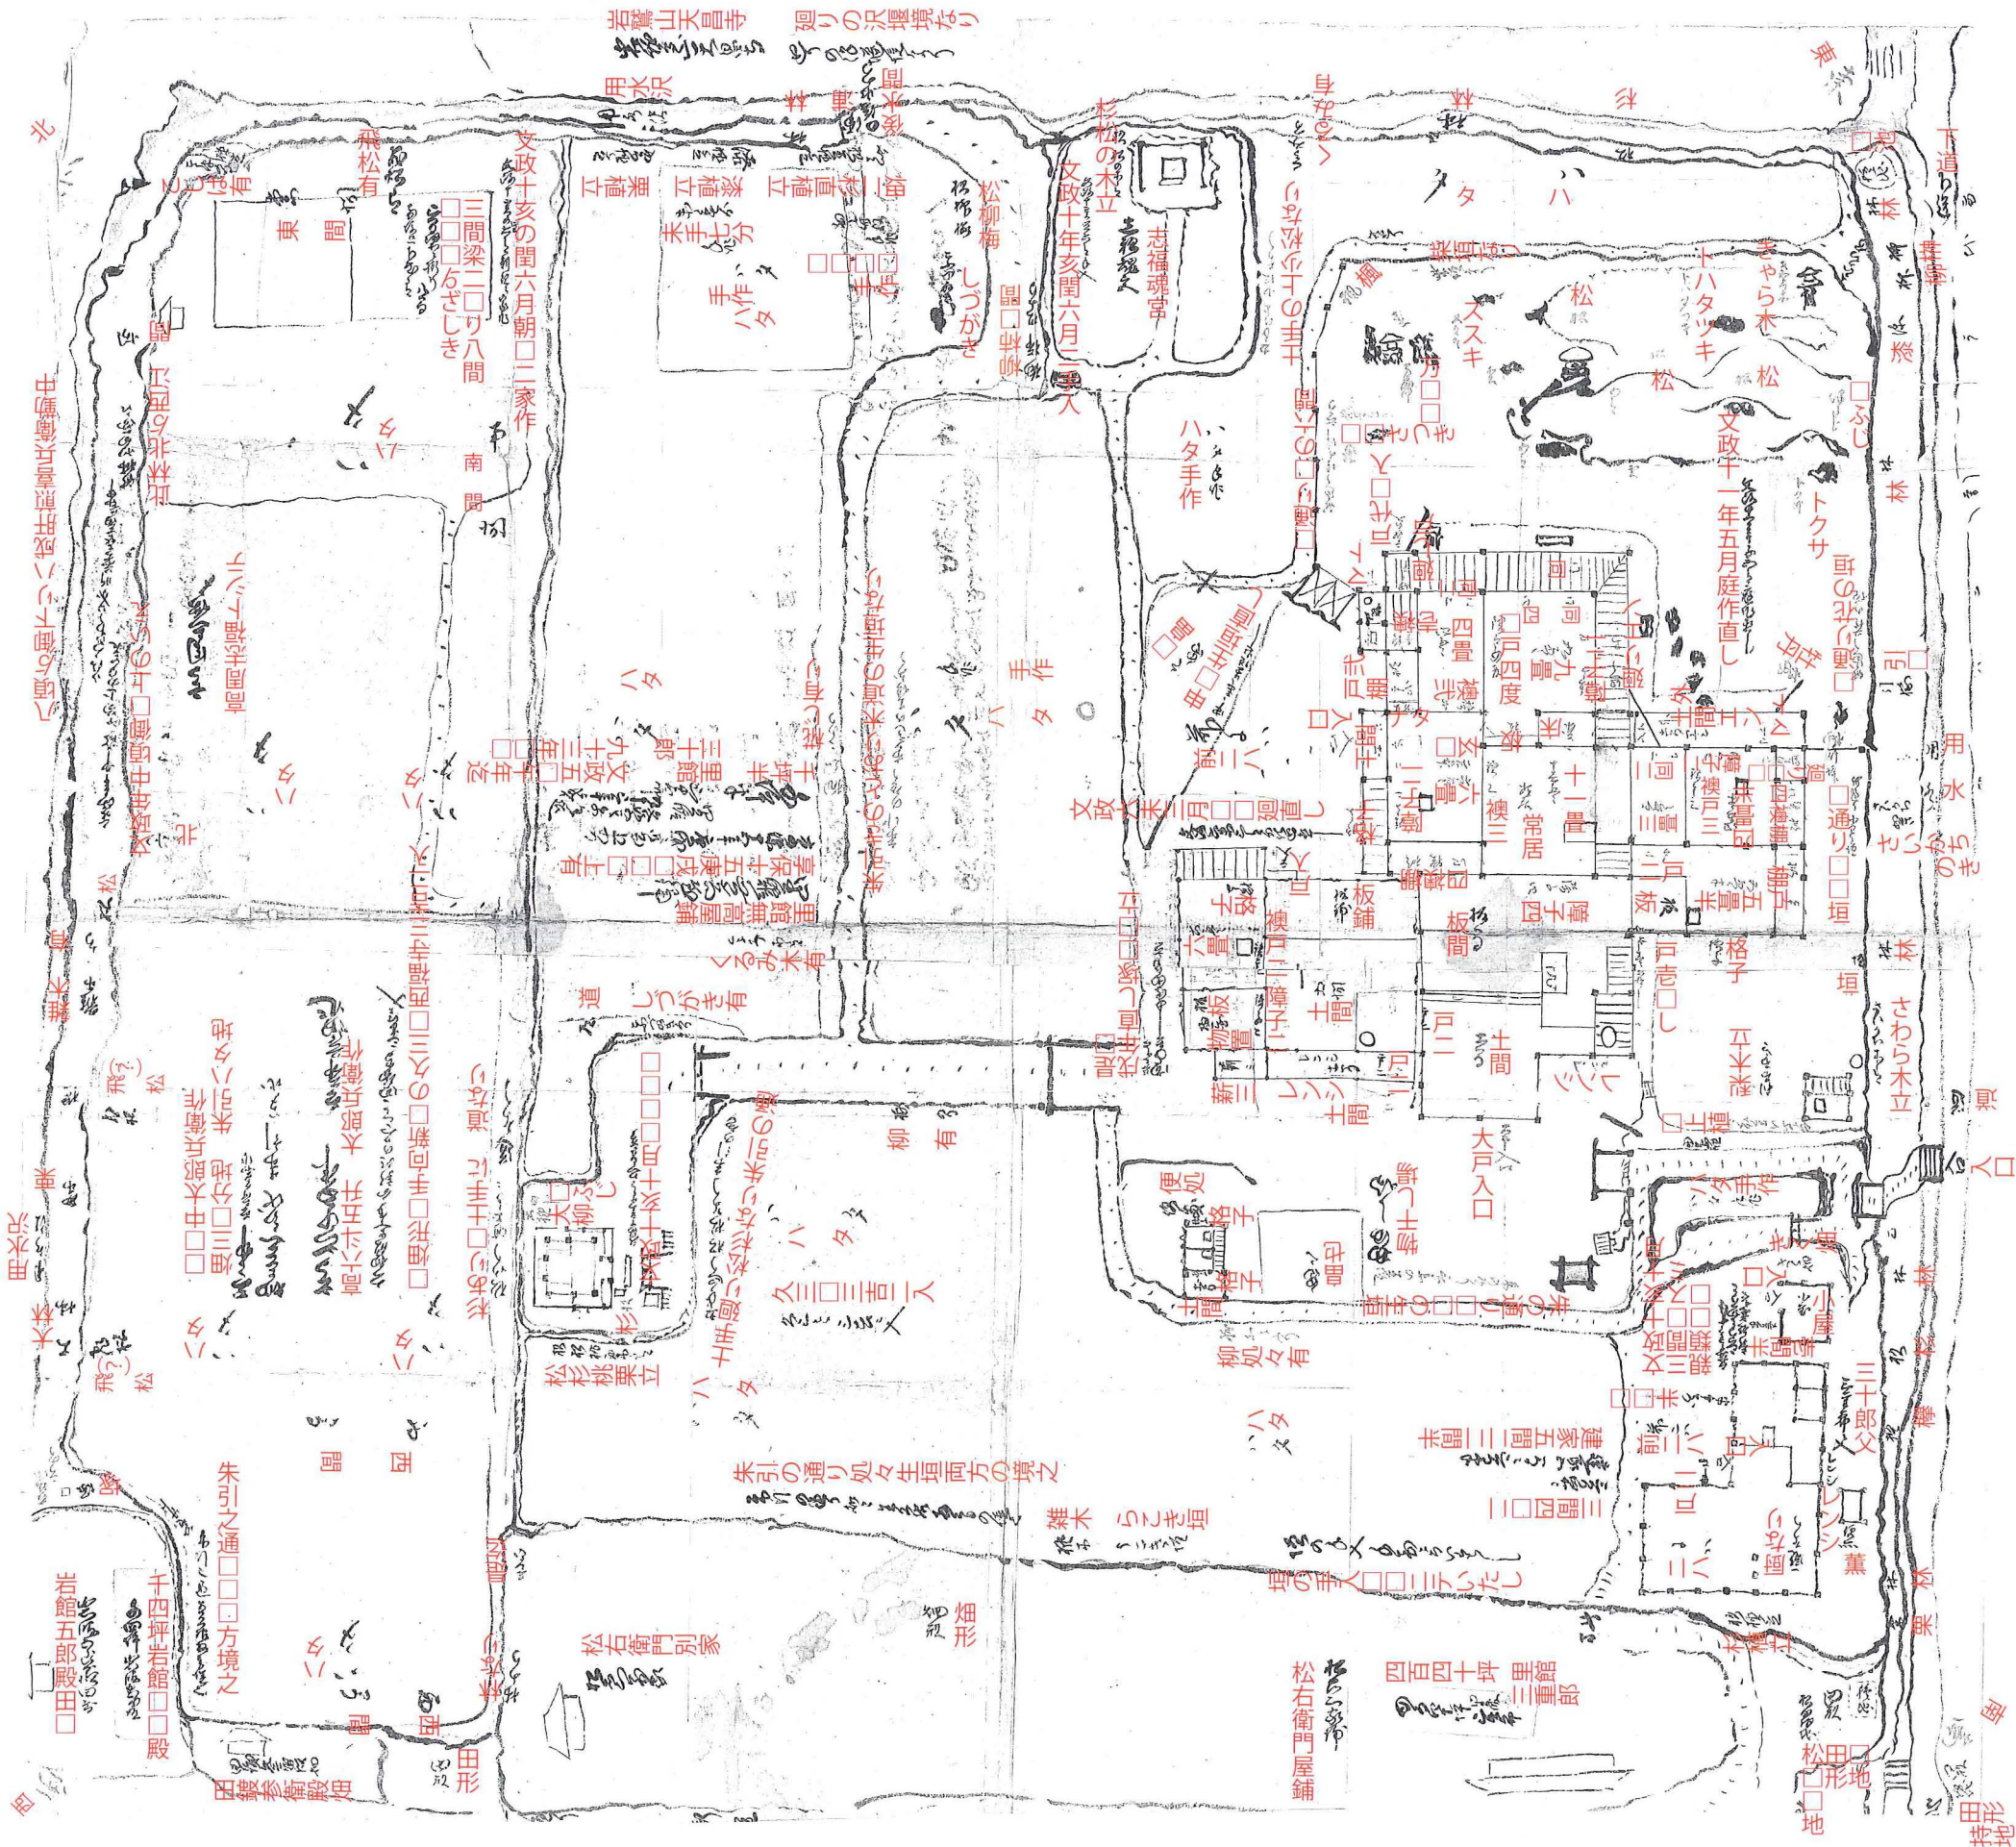
第34図 齊藤家五代目善右衛門豊昌様之里館の絵図

書き下し翻刻したものを第34図に掲載した。以下、絵図の内容を概観する。

本絵図には、中央南寄りに描かれた屋敷と、その周囲の建物、構造物、土地利用、立木の種類などが描かれている。屋敷は、その構造や建具の数などのほか、板敷き、窓の種類などが詳細に記述され、柱間寸法なども、おおよそ正確に描かれていると見られる。しかし、この屋敷と中央やや北寄りの祠、屋敷南西側建物以外の建物や構造物は、その描き方の差から、概ねの規模と位置関係を記したものと考えられる。

絵図は四隅にそれぞれ東西南北の方位が書かれ、中央南寄りに屋敷が描かれる。

この屋敷は、北側に土間の入口、西側に大戸入口がある。建物中央には常居の座敷があり、その周囲に座敷や板間などが配置された大規模なものだった。

絵図の南東辺中央付近に、道と入口が見え、階段状の表記がある。その登りきったところに冠木門のような表記が見える。そこから東西に分かれた道が北へ延び、西側には鳥居があり、北側の祠へと通じる。東の突き当りには、冠木門が見える。この冠木門の北東側に屋敷が立地する。屋敷の東側には、庭園が整備されている。「文政十一年五月庭作直し」とあり、建築当初から庭園が整備されていたようである。南側は池が整備されていたと思われ、中島や石灯笼、松、さつき、キャラ木、トクサなど植栽が表記されている。池の北側には、石灯笼が置かれ松などが植えられていた。屋敷東側の九畳の座敷の障子を開け廻り縁に立てば、この庭園と借景として東方の早池峰山などの山々が望める構造だったのではないだろうか。庭園の東側には柴垣（?）、北側には六間分の板塀で区画されている。庭園の南側

現在の天昌寺と今次及び第56次調査範囲を隔てる水路跡は、本絵図の北から東にかけて描かれている用水路と考えられる。用水路とその東側の「岩鷲山天昌寺」は現在の位置と変わらないだろう。絵図に描かれたこの用水路は、北側から西方へ屈曲し延びる。この水路は現在もなお水路として残っており、場所が比定できる。

本図の中央やや北寄りに見える「文政十年（1817）亥十月□□□□」とある鳥居と祠は、第1次調査で検出した「稻荷社跡」の建物跡と鳥居跡であることが、位置関係や構造から比定できる。

以上の位置関係を参考にすると、本絵図中央南寄りの屋敷の北西側に、梁間1間桁行3間の東西棟の便所が描かれているが、今次調査区北西隅のRB320掘立柱建物跡の可能性もある。また、第56次調査のRZ002・003・004は、本絵図東隅の庭の池の痕跡または作庭時の何らかの痕跡の可能性が考えられる。

一方、本絵図に描かれた屋敷は、今次調査及び第56次調査で検出した掘立柱建物跡とは、柱配置等から比定することはできなかった。これは、本絵図に描かれた文政年間頃のこの規模の建物は、表土上に礎石を据えて柱などを建てる石場建てになっている時期と考えられ、遺構掘削深度が浅かったため、遺構として検出できなかったものと考えられる。

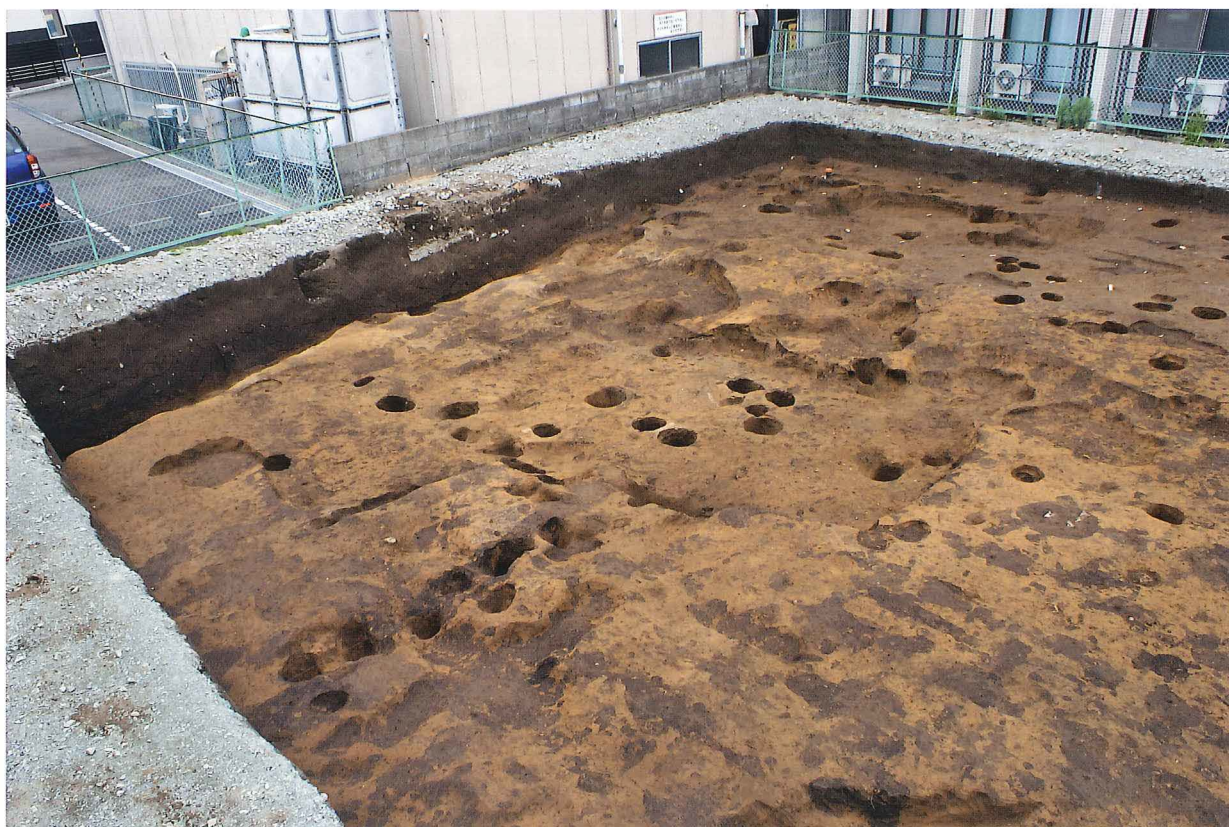
竪穴建物跡（SI323～325）重複状況（南東から）

**竪穴建物跡** 竪穴建物跡は、隅丸方形で北もしくは南に舌状の出入り口が付けられている例が多い。一辺が約2～4mのほぼ同規模で、調査区西側では重複しているものもある。SI323～325は3時期に渡って建替えが行われたことが考えられる。今回、全ての竪穴建物跡内から時期を示す遺物は出土していないが、建物跡の形状と周辺の調査事例（第1・56次調査）から推測すると建物跡の時期は概ね15～16世紀と考えられる。

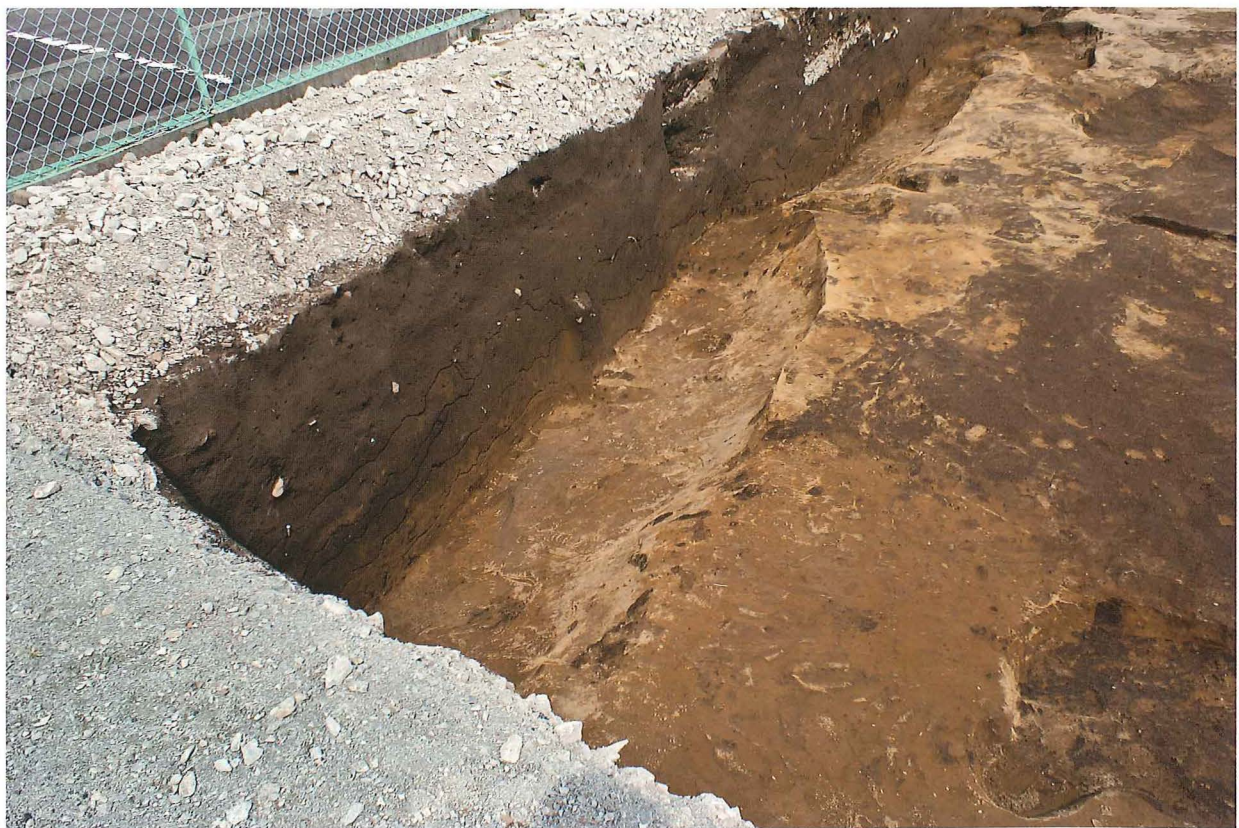
SD300 堀跡（南東より）

溝 跡 中世の溝跡が2条検出された。SD300は第1・29次調査で確認されている南北に延び、曲輪VIを区画する堀跡と一連のものである。規模等については第7表にまとめた。
