京都市内遺跡発掘調査報告

令和元年度

京 都 市 文 化 市 民 局

- 1 本書は、京都市が文化庁の国庫補助を得て実施した、令和元年度の京都市内発掘調査報告書である。本書では平成30年度・令和元年度に実施した発掘調査成果を報告する。
- 2 調査は京都市文化市民局文化芸術都市推進室文化財保護課が主体となり、公益財団法人京都市埋蔵文化財研究所の支援を受けた。
- 3 調査地・調査期間・調査面積・調査担当者は、下記のとおりである。

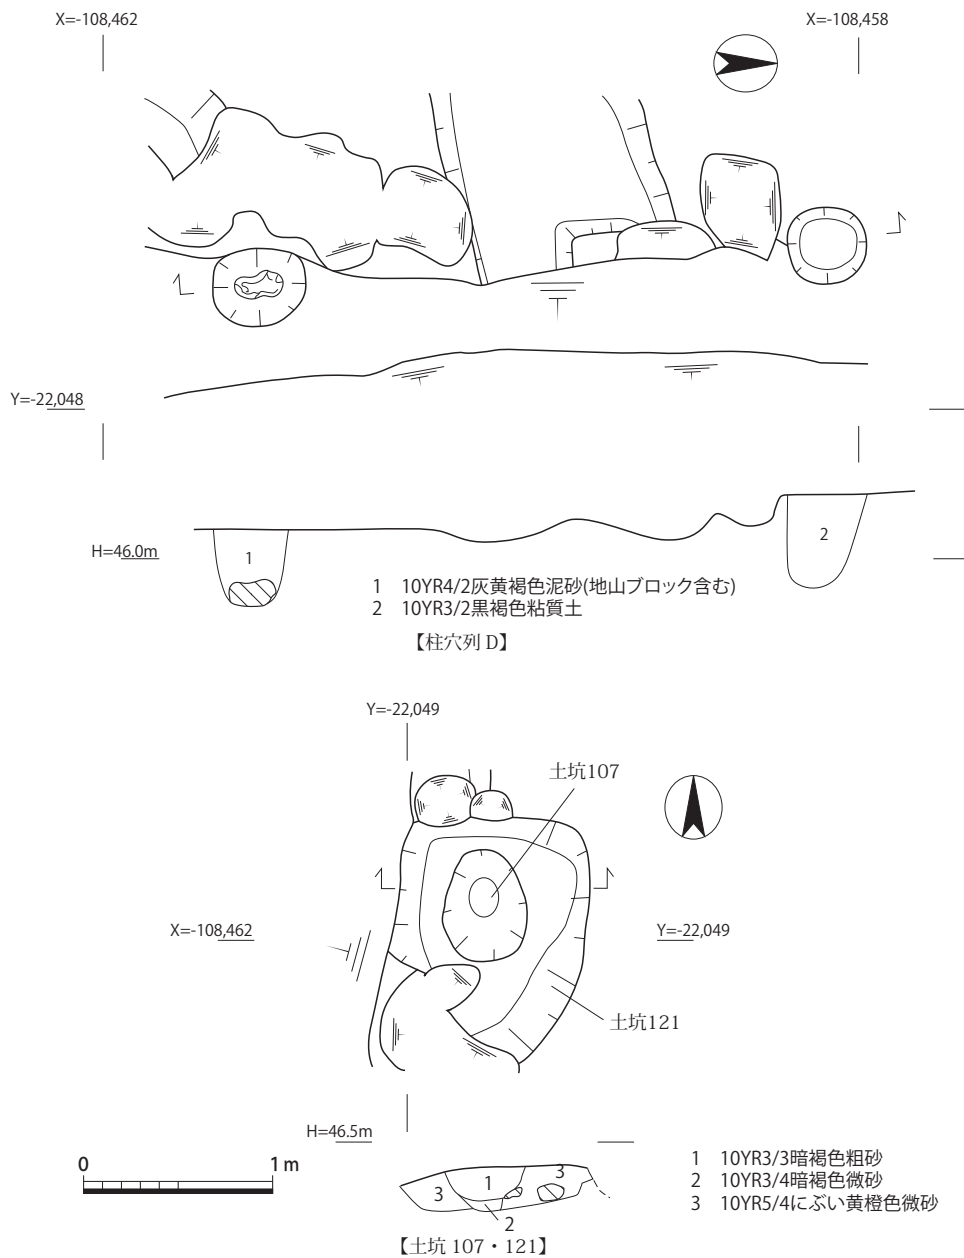
図16 第4面 遺構平・断面図(1:40)

土坑107・121 調査区中央で確認した。土坑121の規模は東西1mで南北1.3m、深さは0.2m程である。平面形態は北側はやや不整形だが、南側および西側は直線的にのび、おおよそ隅丸方形状となる。土坑107は土坑121の中央部に重複する楕円形の土坑で、東西0.45mで南北0.6m、深さ0.23mである。二つの土坑は、同一の柱穴の掘方と柱当たりとも考えたが、掘方の規模が非常に大きくなること、対応する柱穴が他に確認できなかったことから、それぞれ別遺構と考えられる。土坑107からは須恵器や土馬の破片が出土しており、祭祀遺構と考えられる。

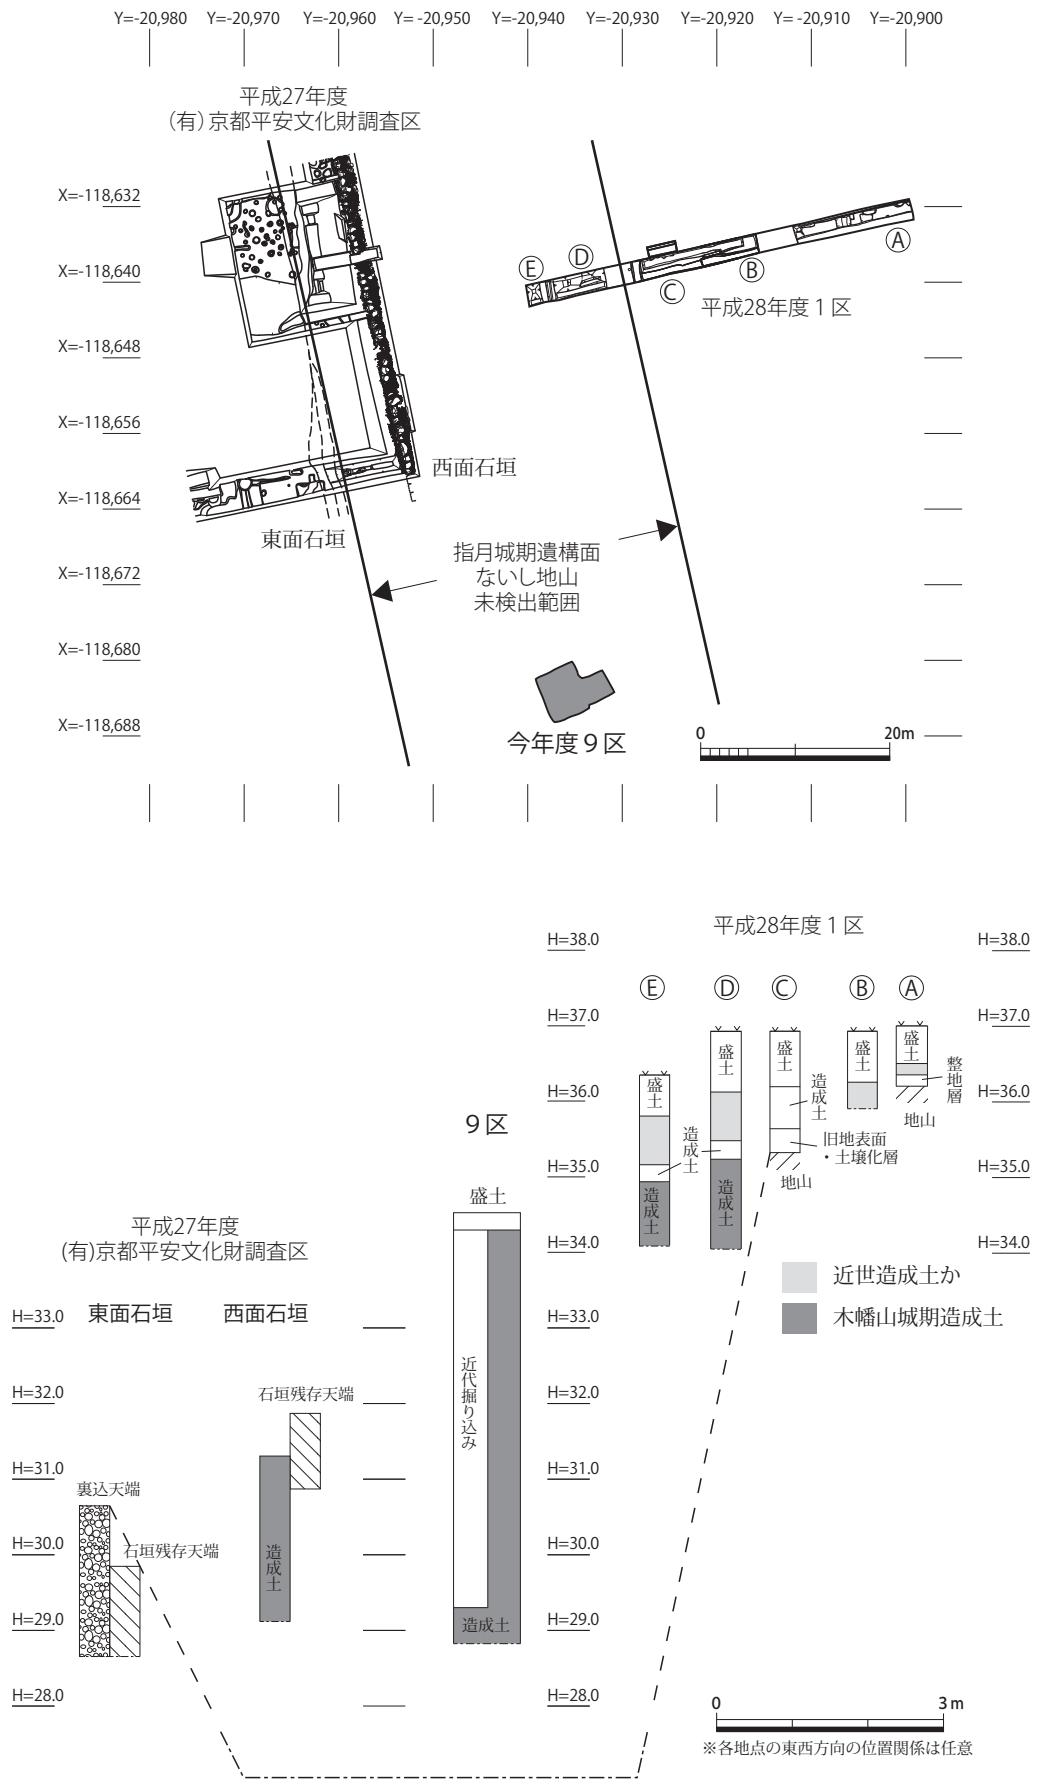
図20 9区周辺調査区配置図と各地点土層柱状図（1：100，1：800）

次に東側に目を転じると、調査14の1区は東西方向の調査区のうち、図19のA・C地点では地山を確認できており、指月城期の遺構面は少なくともその検出レベルよりも高い（A：36.2m、C：35.3m）と判断できるが、西側のD・E地点では、掘削底まで木幡山城期の造成土であり、指月城期の遺構面は確認できていない。平成28年調査時点においては、この落ちの性格について判断する材料には欠けていた。
