平城宮発掘調査報告Ⅳ

奈良国立文化財研究所学報第17冊

官衙地域の調査 2

奈良国立文化財研究所

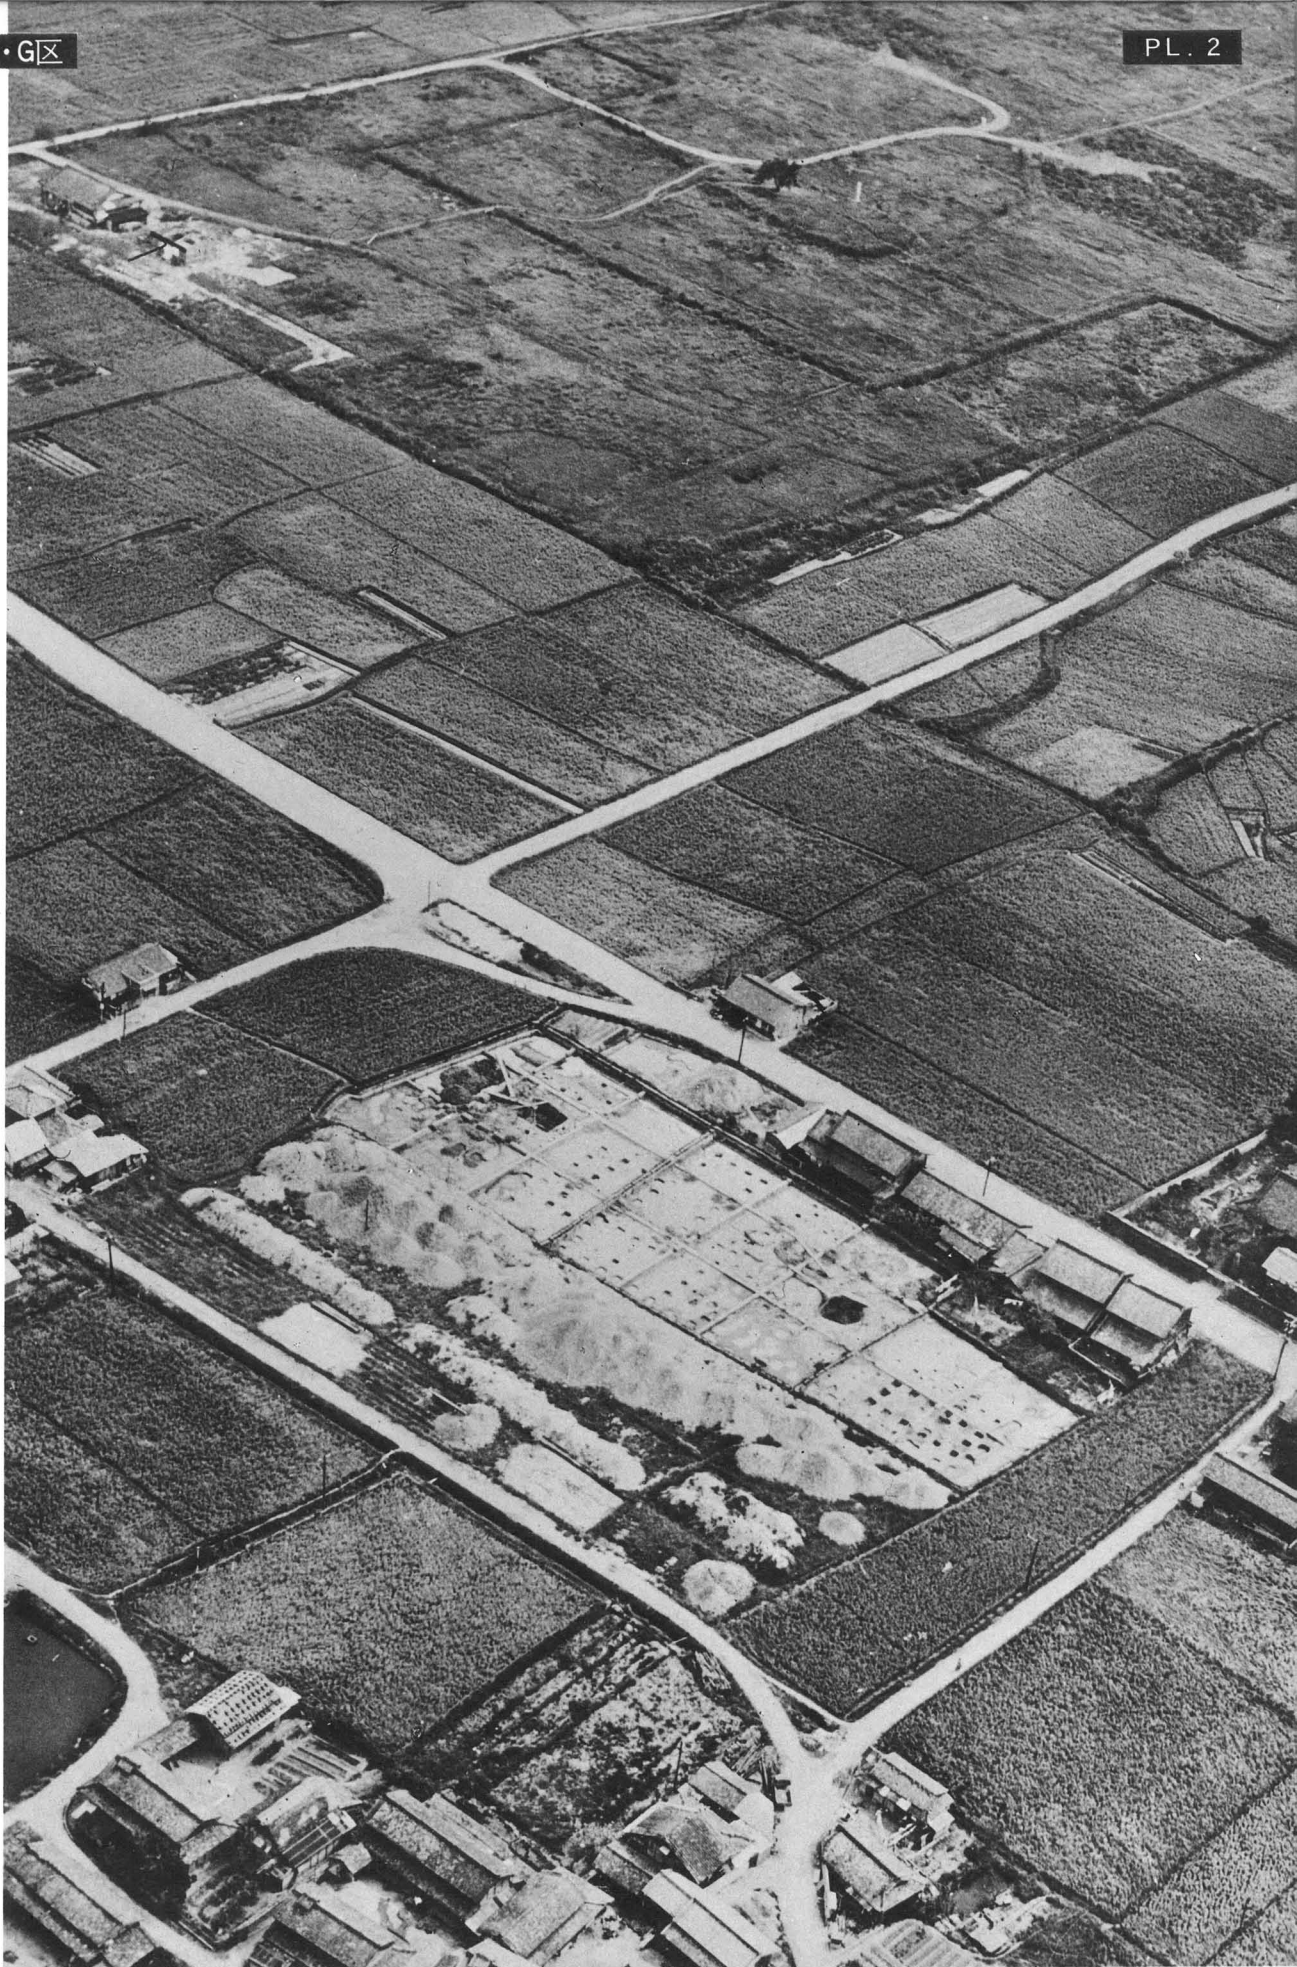
6AB0-D・F・G区と第2次朝堂院・内裏地域 西北から

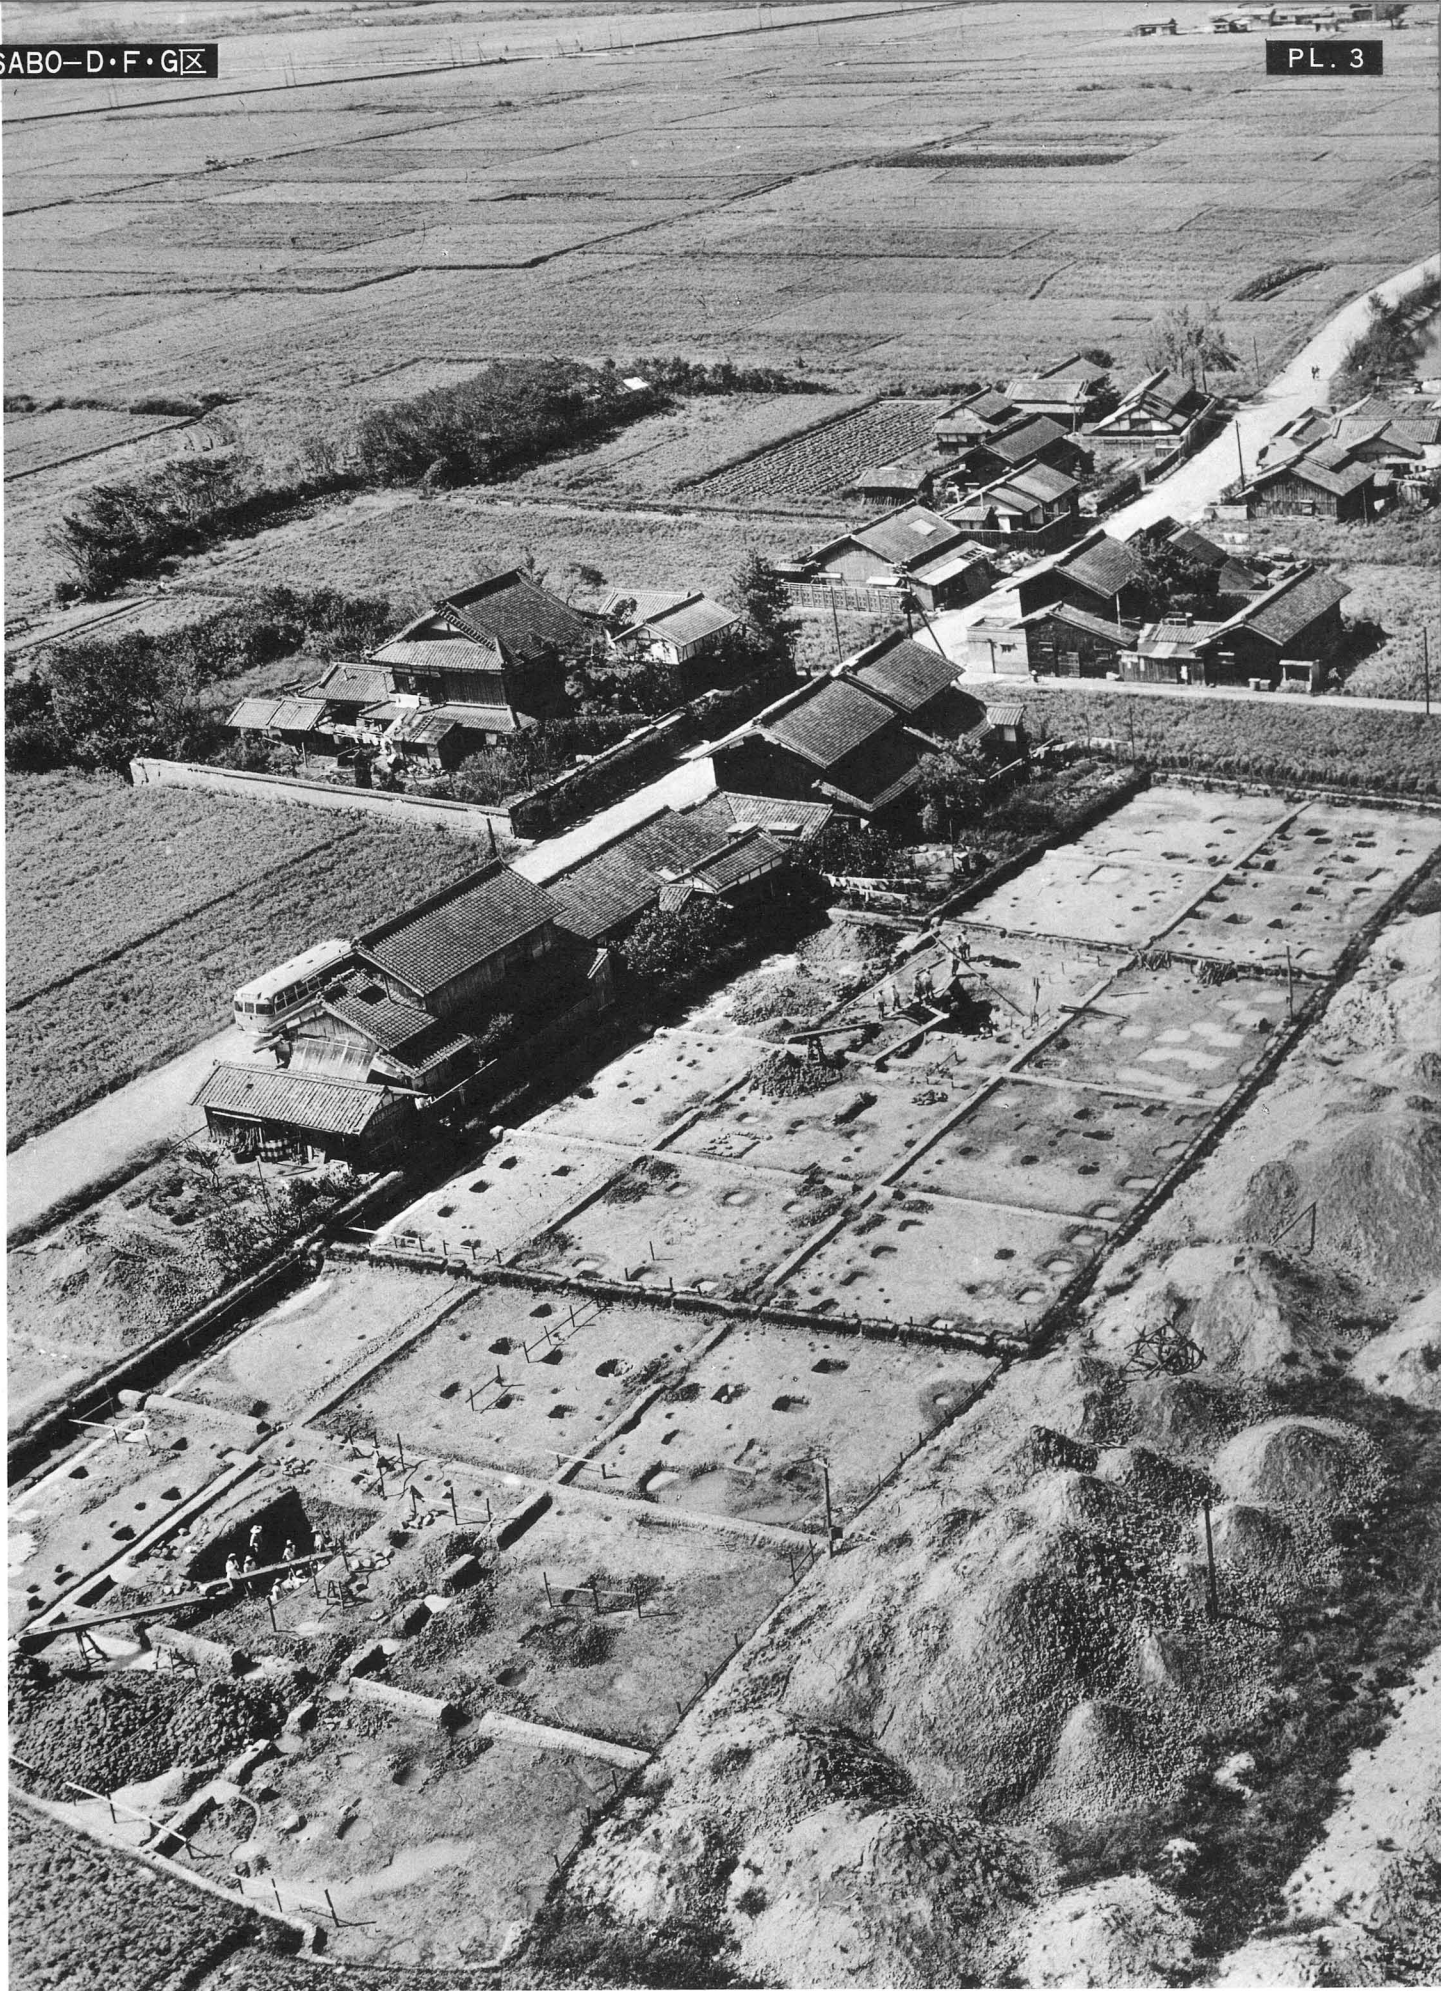
全景 東北から

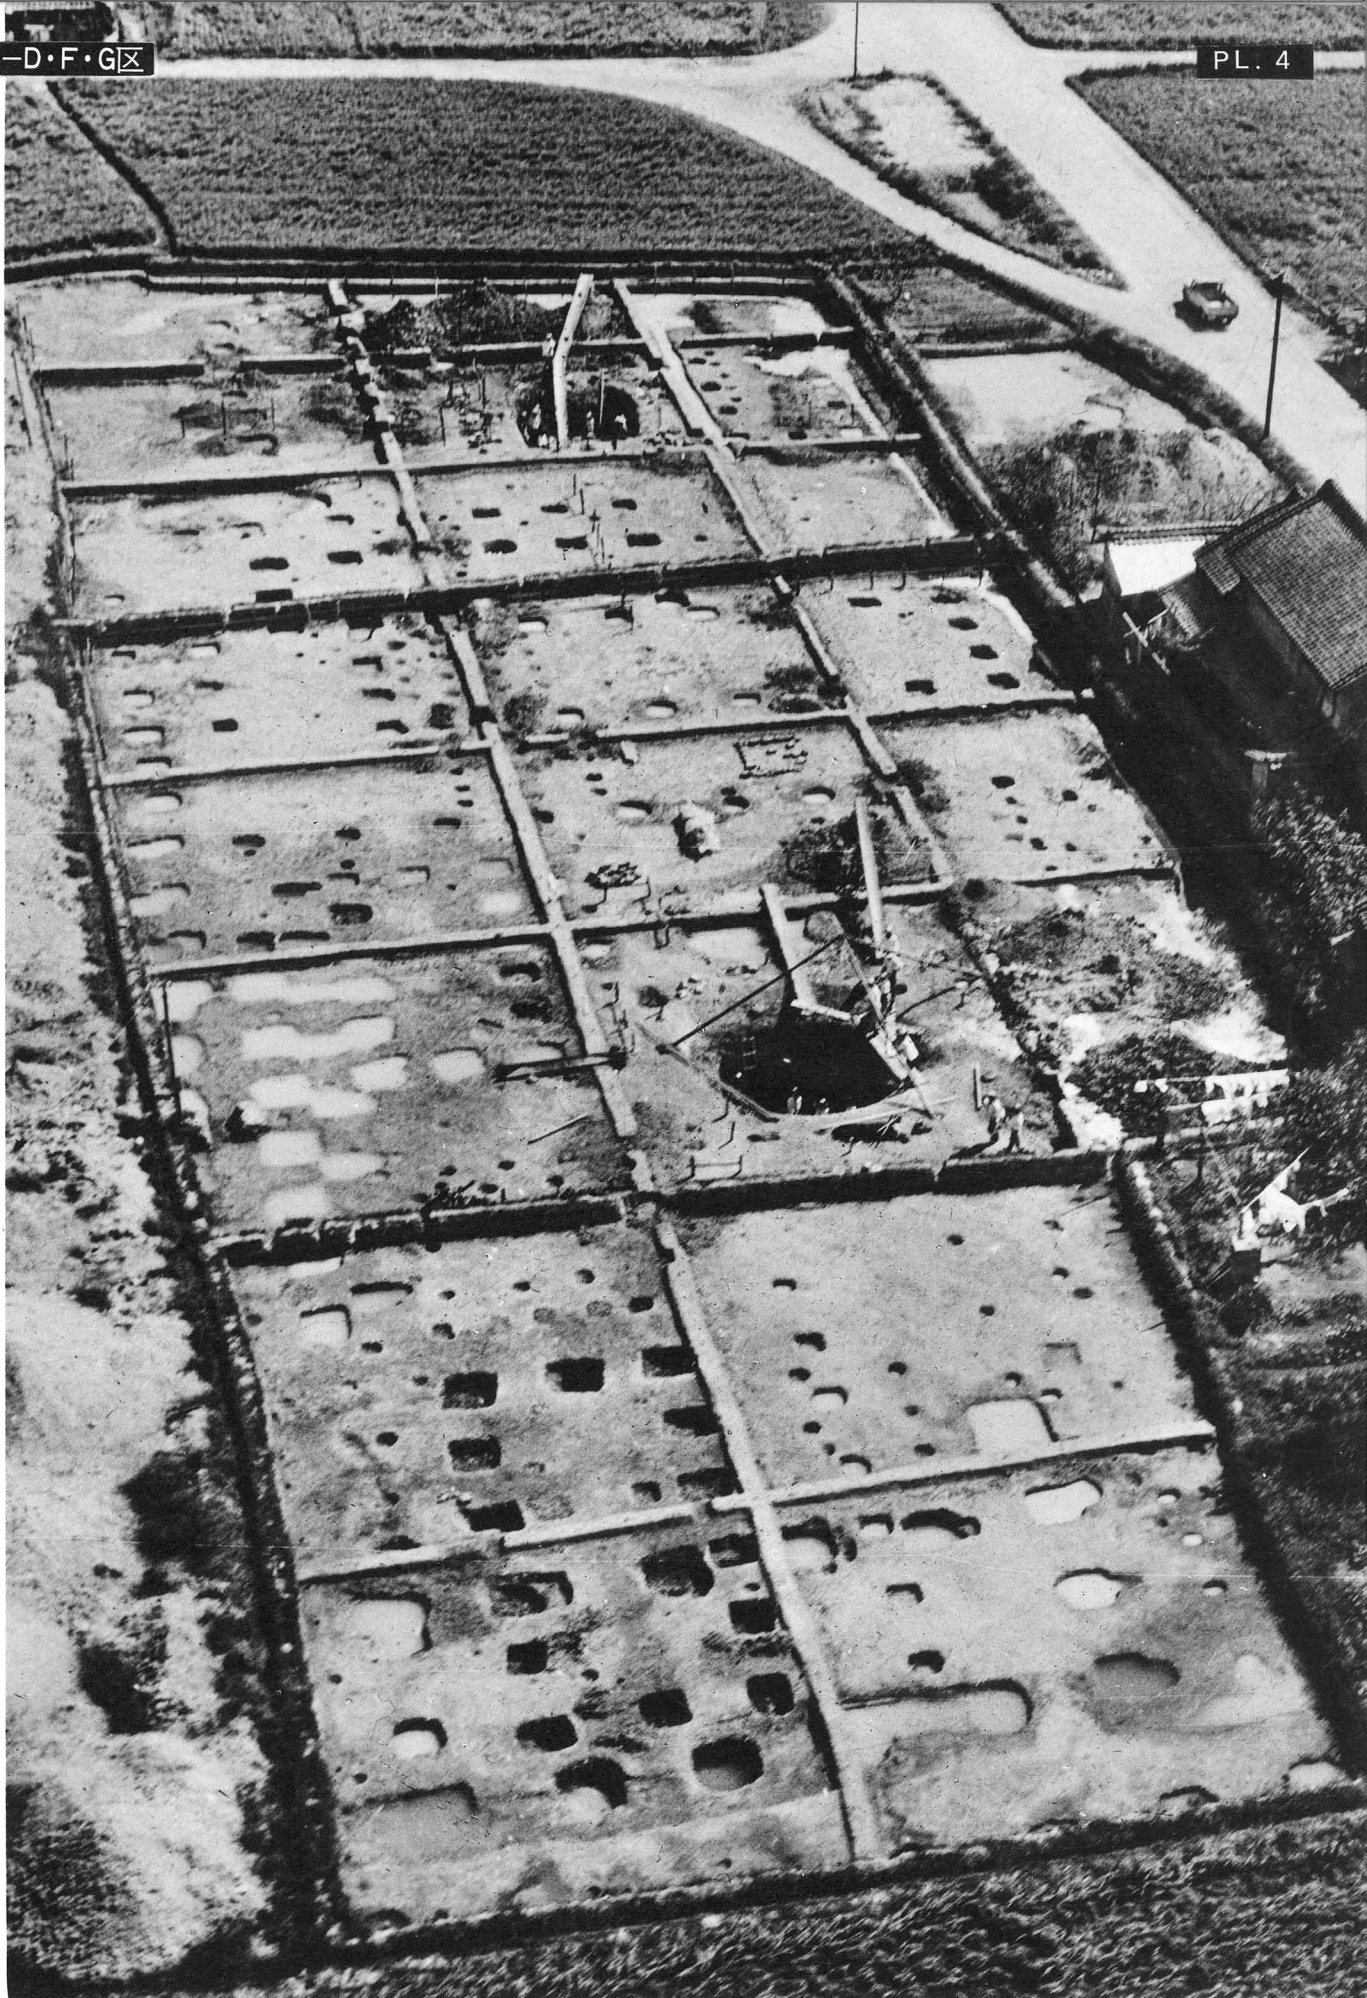
全景 西から

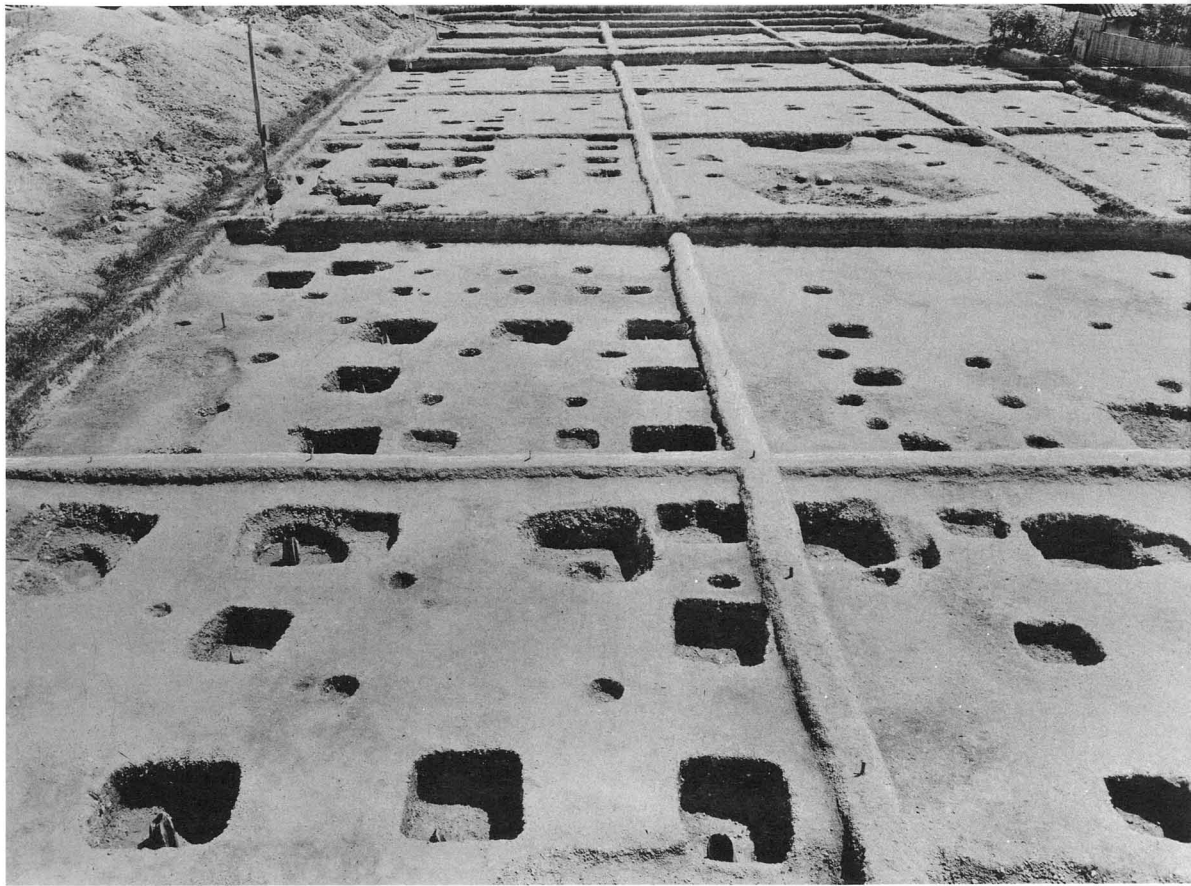
2. SB327・206建物
西から

8・16 G 地区D面(第I期盛土上面)露出。中央部で、5×3間東西棟建物を検出(SB327)。西北部で、SB205の南妻を検出し、7×2間南北棟であることを確認。SB205・SB327と重複して、SB206の南6間分を検出し7×2間南北棟建物であることを確認。この3棟は柱穴の重複状態から、SB205・SB206・SB327の順に新しい。SB206の西側柱穴列には南北に細長い新しい土壌(SK355)が重なっている。

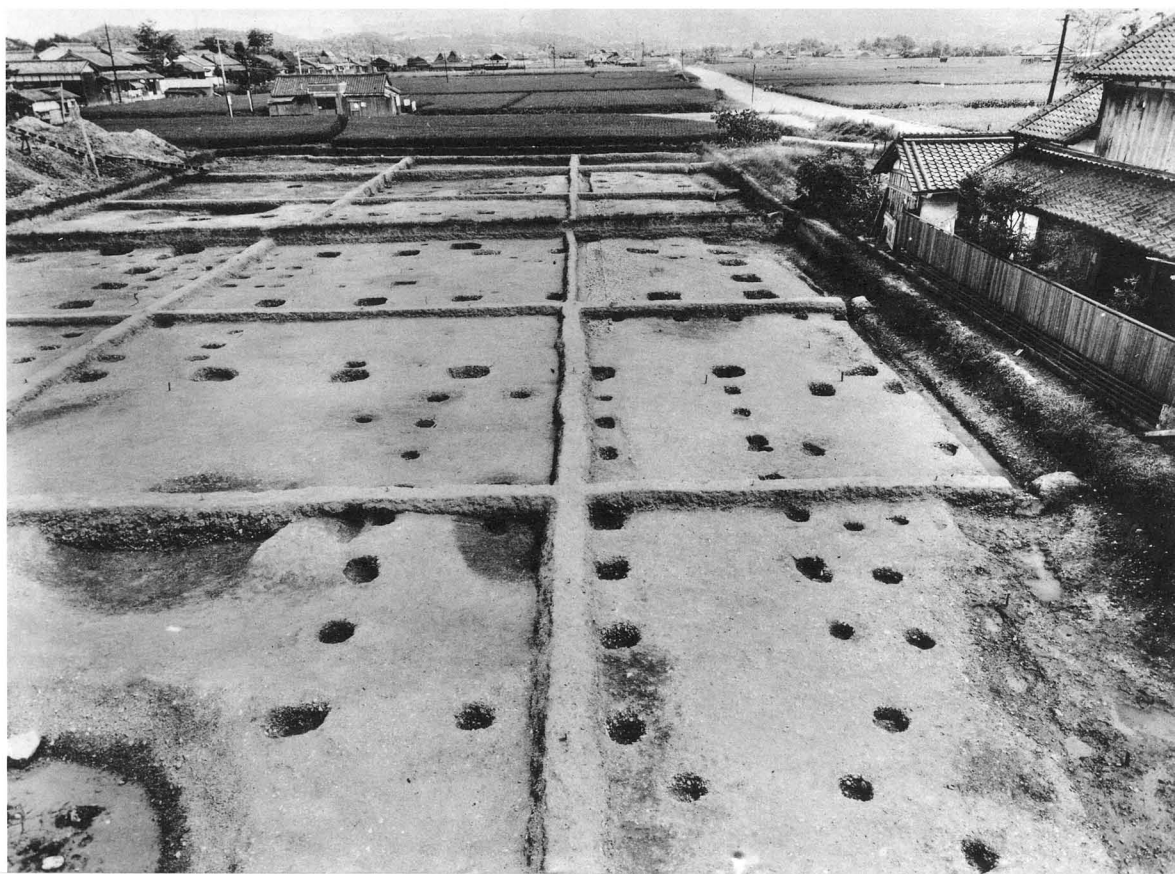
3. SB307・308建物
とSD267溝
西から

8・26 SE311の東南に、3×3間の建物2棟を検出(SB307・SB308)。

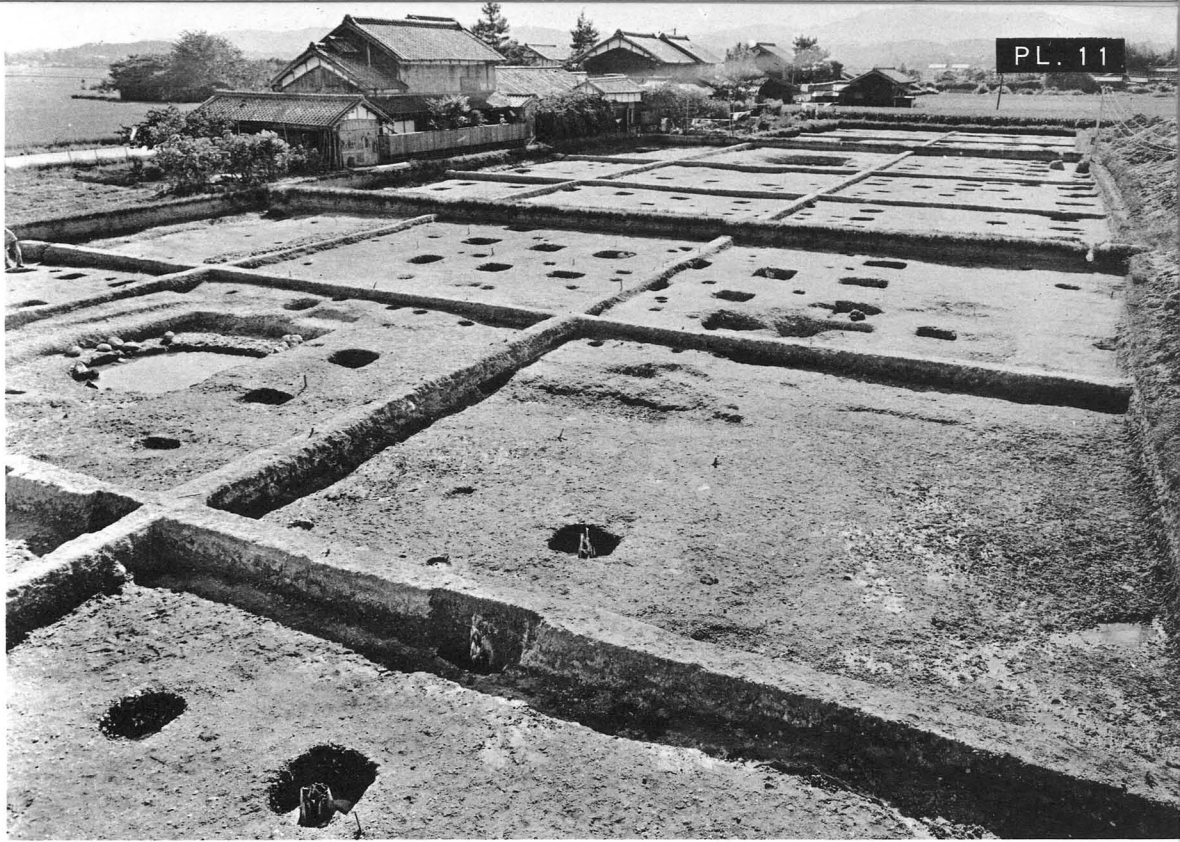
1. SB273建物と
SE272井戸
東北から

9・8 SB273は、南廂のつく5×3間東西棟建物である。F・G地区南部のSB321は東西7間である。

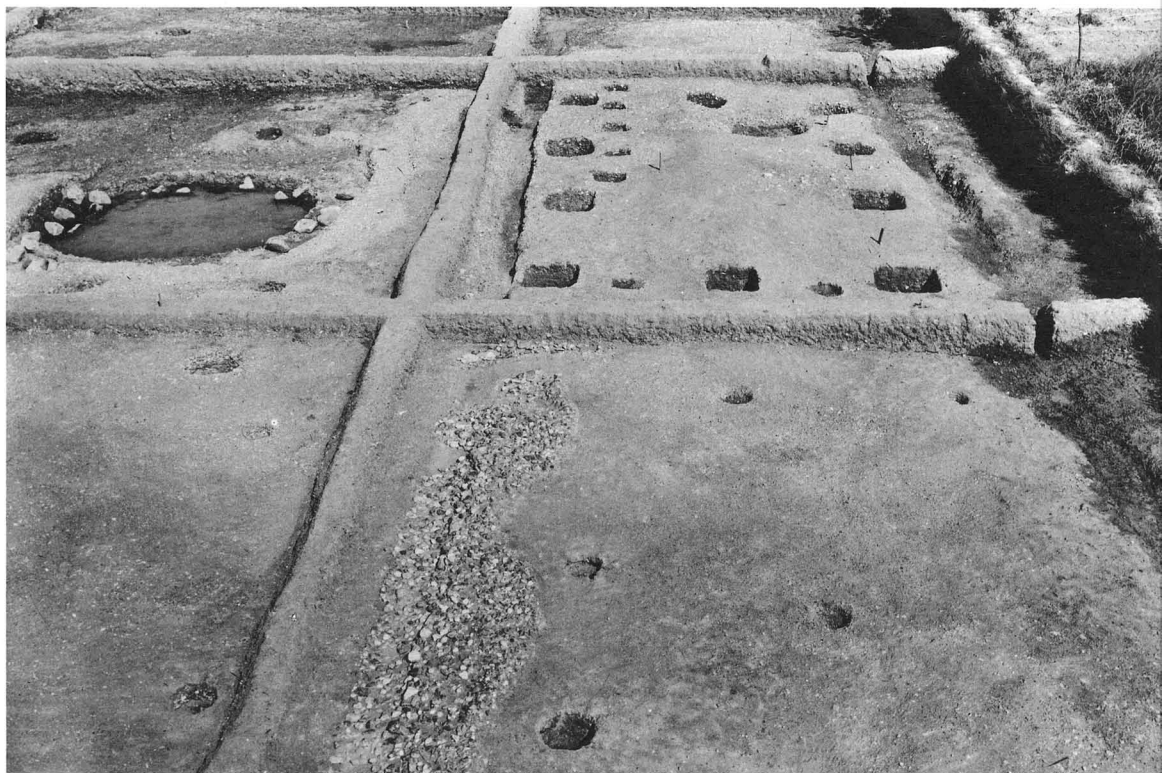
2. SB268建物SD130・
267溝とSE272井戸
西から

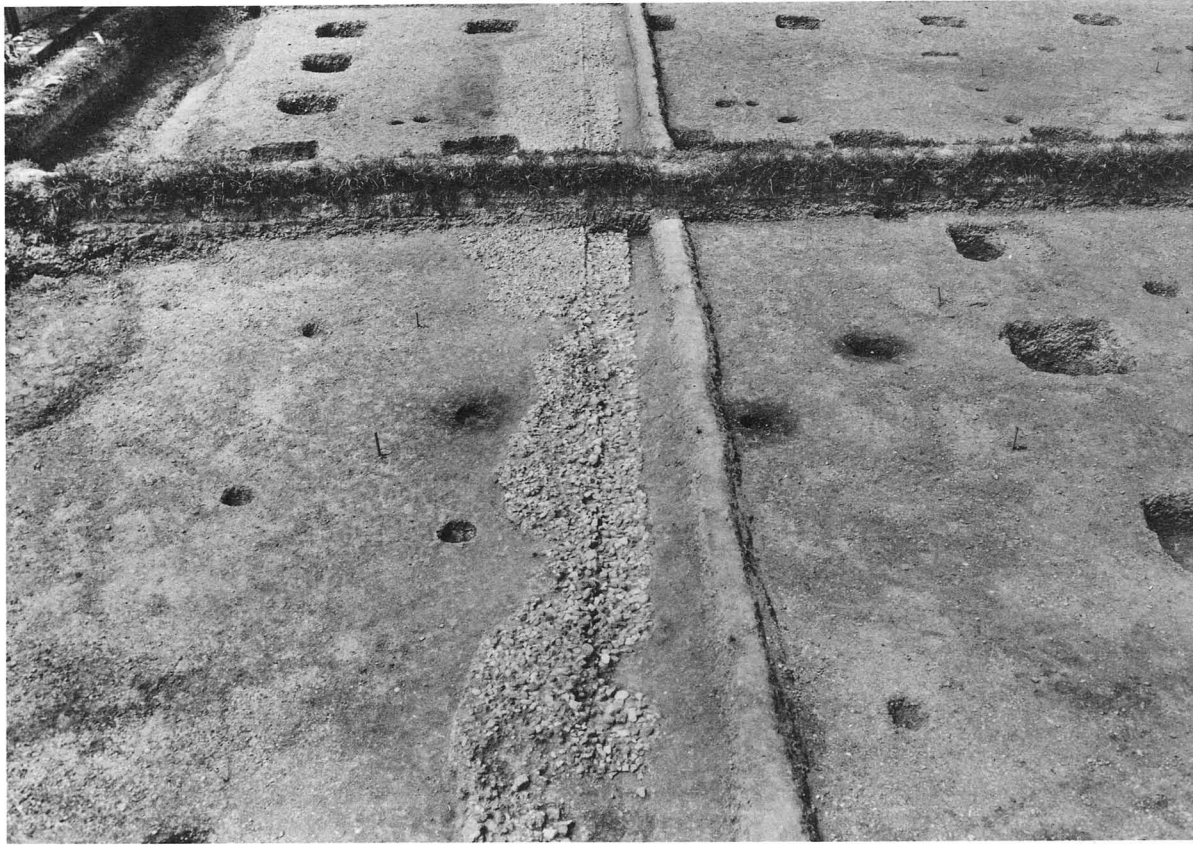
2. 同上
東から

8・25 前日検出したSA304は、F 地区を南北に通じ、北部でSB317の柱穴と重複し、SA304が新しい。F 地区南部で、東西の石敷溝を検出。一部では石敷はないが、同一線にくぼんだ溝状遺構がF 地区全域にある。6ABO 区西半部のものと連なるらしい(SD130)。

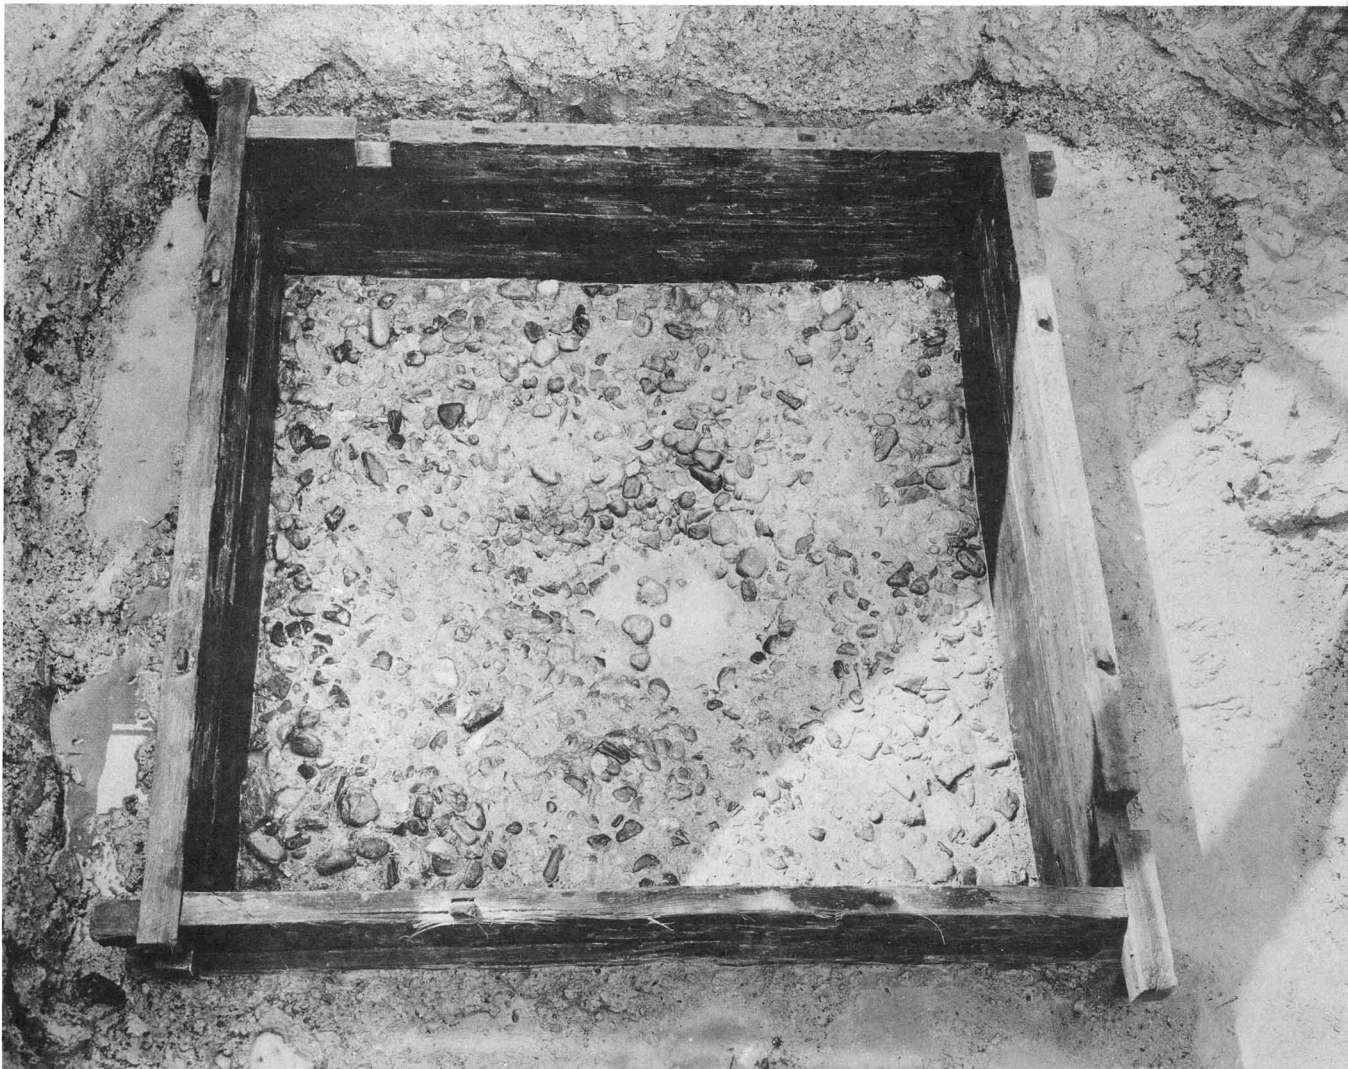
SE311井戸 1. B井戸 西から 2. A井戸 北から

9・27 SE311の遺物をとりあげると、内枠下には凝灰岩切石を並べており、さらに下は泥土となつている。外枠は古いもので、それを改造したのが内枠の井戸らしい。内枠引き上げ。外枠内部を掘り下げる。2段分検出(SE311A)。

9・28 SE311Aの底には一面に礫を敷いておりその上面から木簡断片1点、人形1点、万年通宝・神功開宝各3枚と土器・木器・金属器などを検出。SE272の井戸枠2段分を検出。

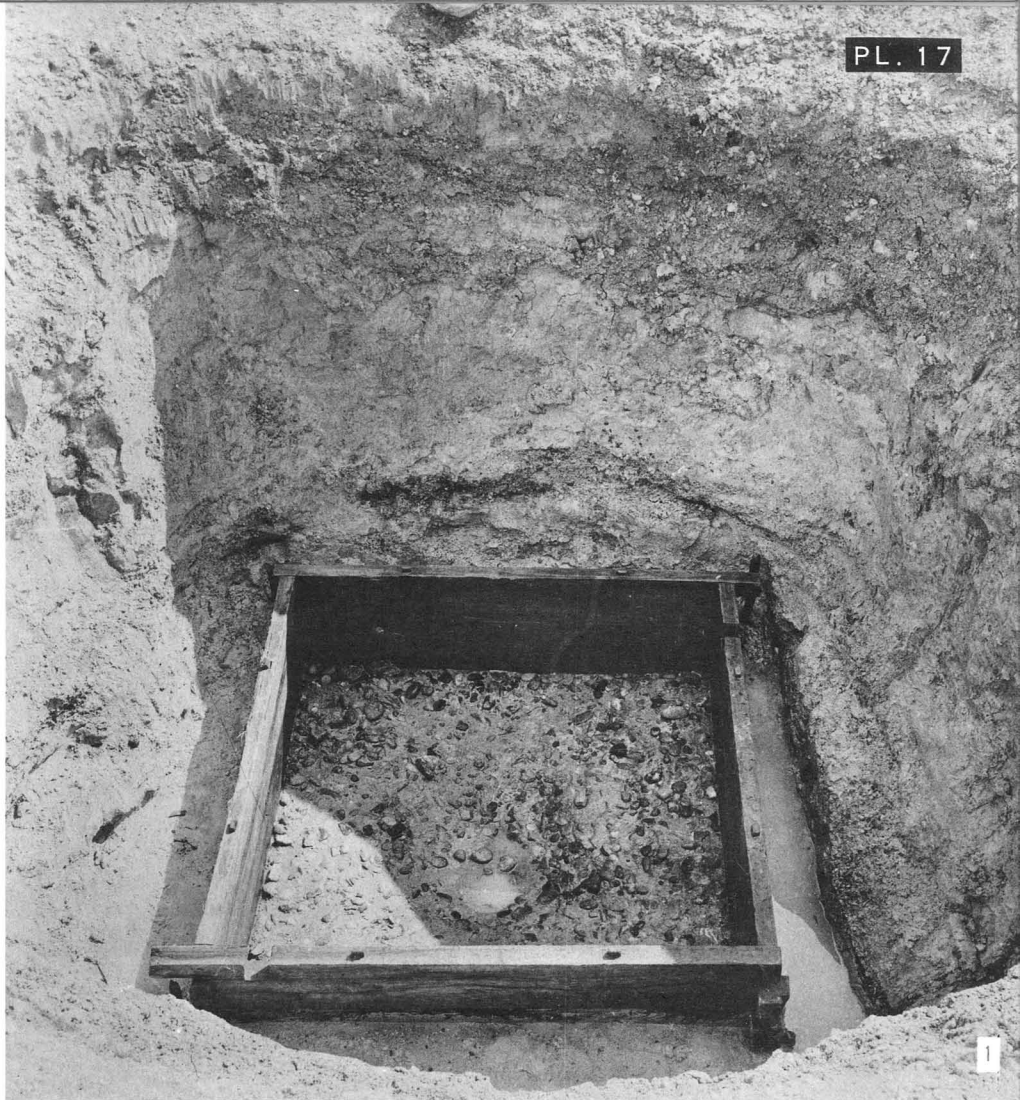
1. SE311A井戸
西から

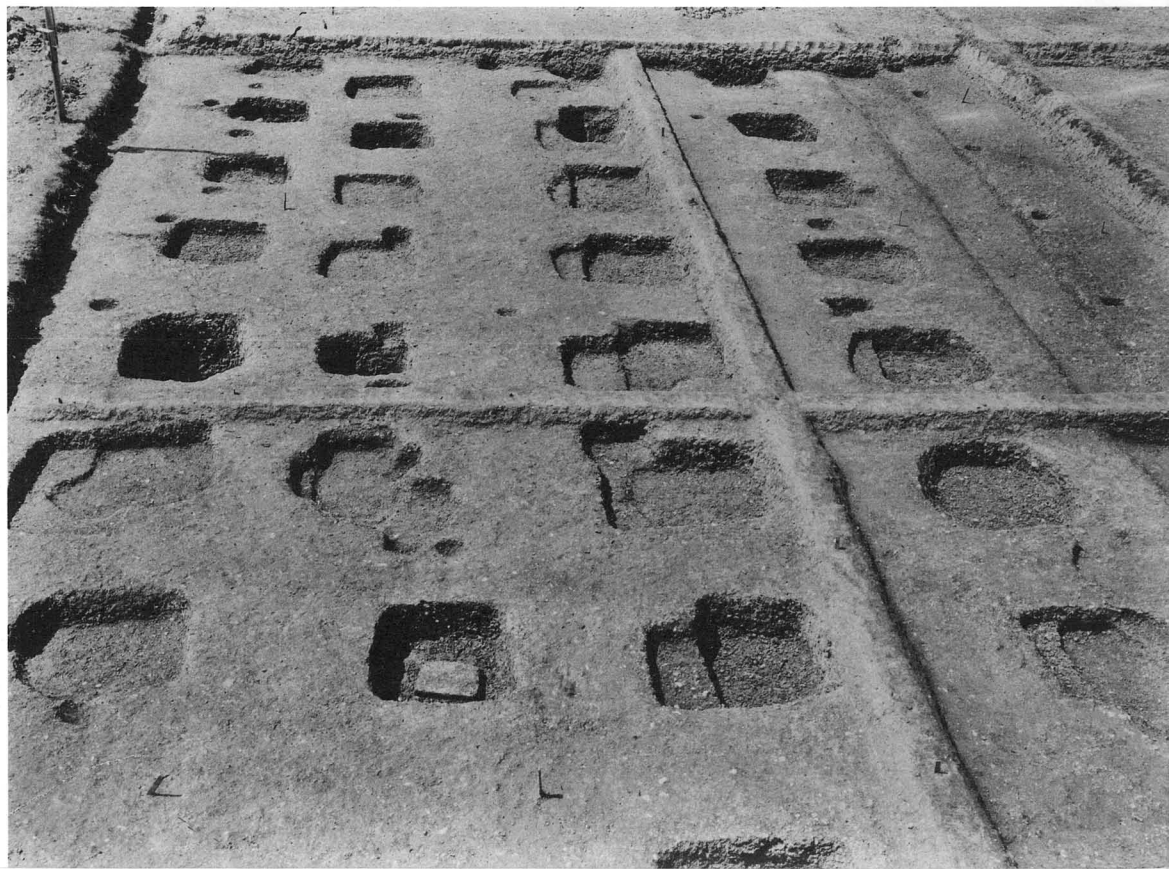
3. 同上 東から

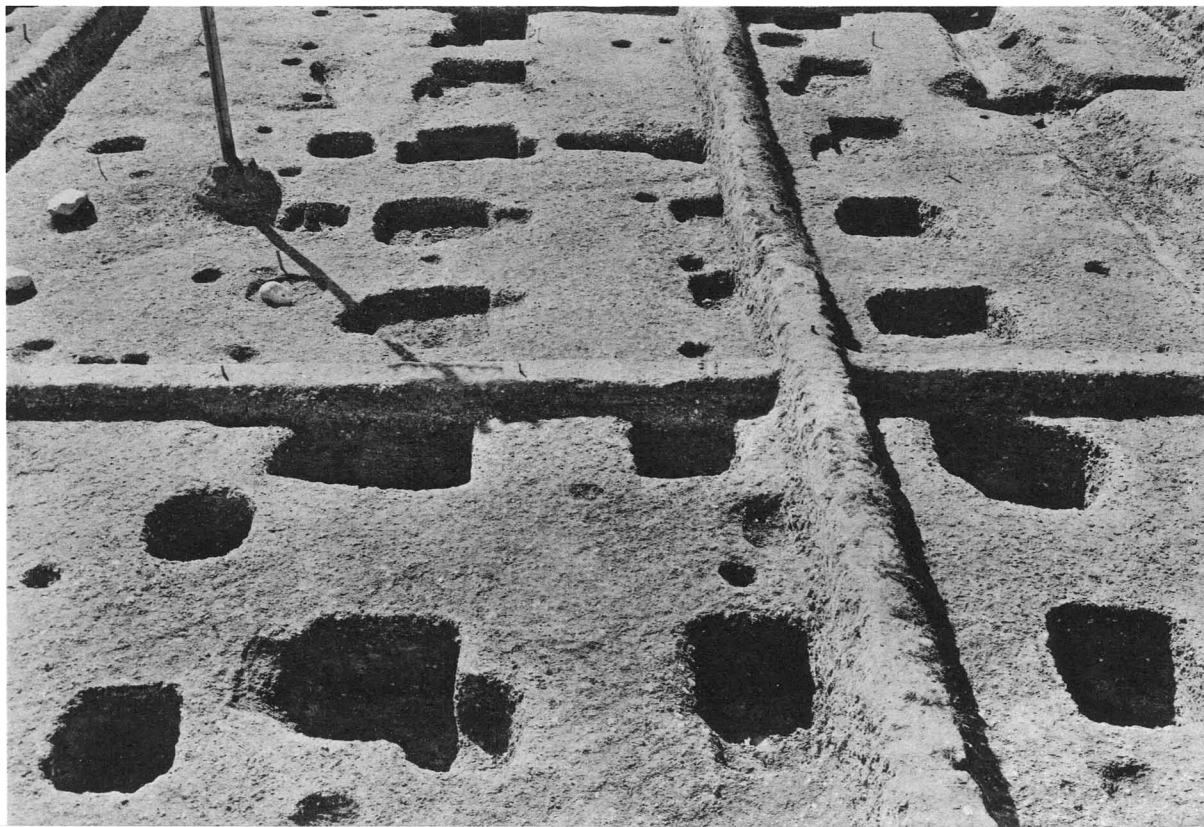
3. 同上
東から

3・7 SB212の北側柱列と、これに重複するSB213の北側柱列、各々6間分を検出。いずれも7×2間東西棟建物であることが判明。

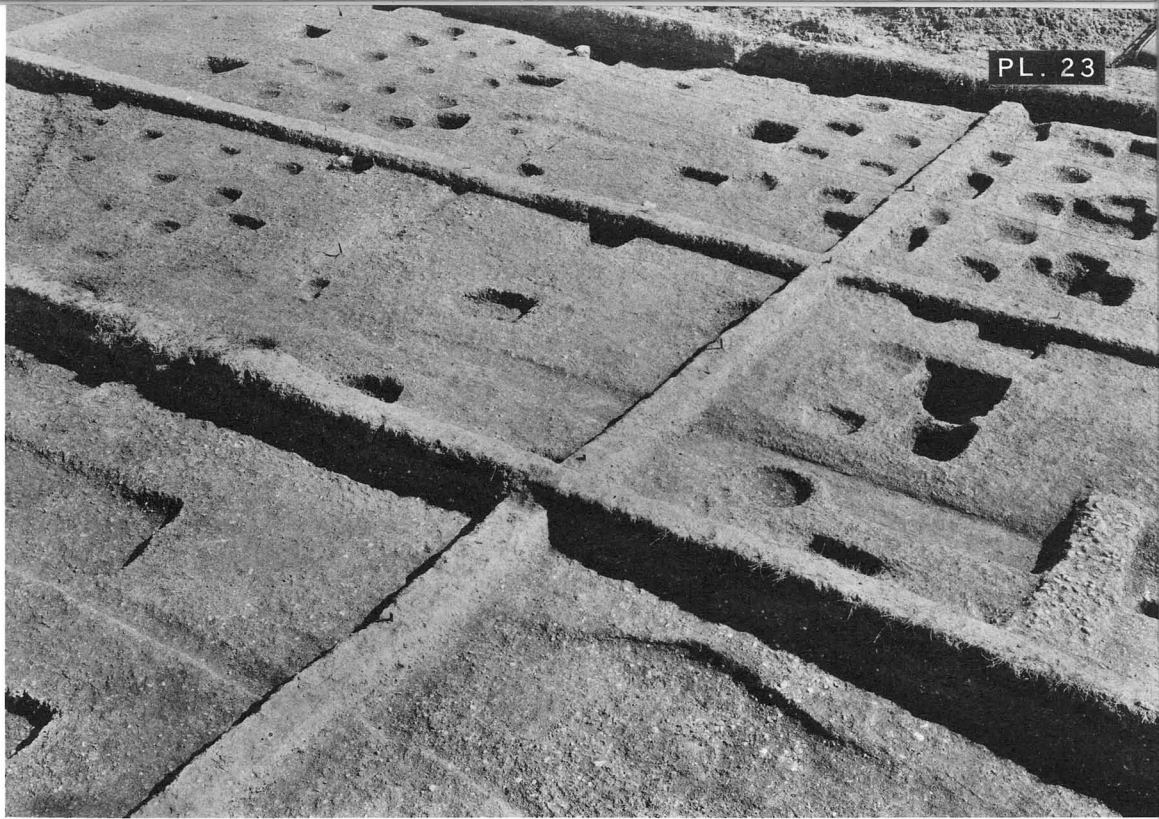
1. SB299・370建物
西北から

棚のような施設を考えるならば、建物内の広い部分をこの施設がしめる SB299・370 は倉代屋と考えてよい。このような束穴の検出されなかつた建物は土間であつたとみるほかはない。SB205 で塙が検出されたほかは、土間床の設備はわからない。また、各建物の柱間装置については全く不明である。内部に間仕切りを設けた建物には SB327 があり、桁行を3間2間にわけている。この平面形式は建物内を室・堂にわけた大嘗会正殿の平面に似ており、また前掲の大嘗会外院の諸宿所とも同じ形式である。廂を設けている点は人給屋に近似する。SB327 は間仕切りを設けて東西を別な用途にあてたことを示している。特異な平面のものに SB285 があり、背面の側柱が2個所欠けている。この部分のみに土居をおき、その上に柱をたてたのであろうか。ともあれ、このような平面は、この建物の用途によるものと推測されるが、肝心の建物の性格は判然としない。

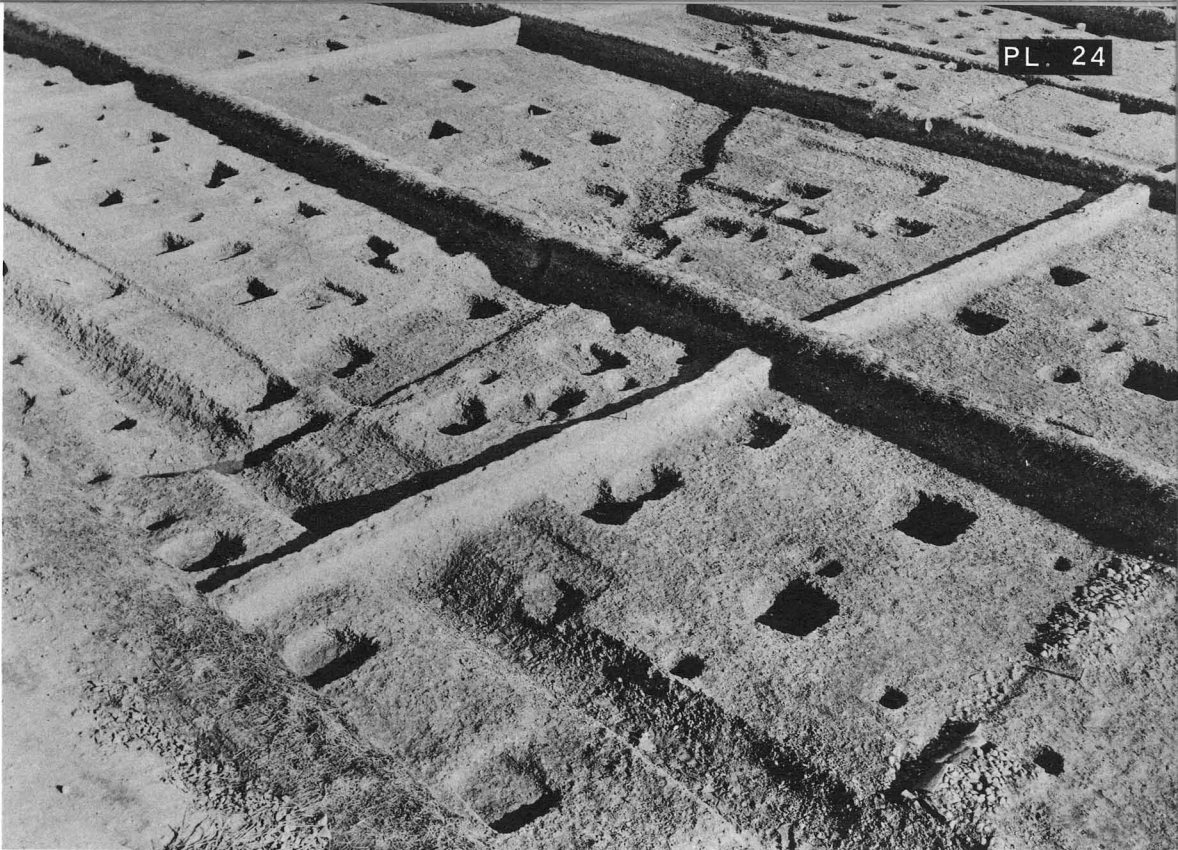
1. SB364・386建物
西北から

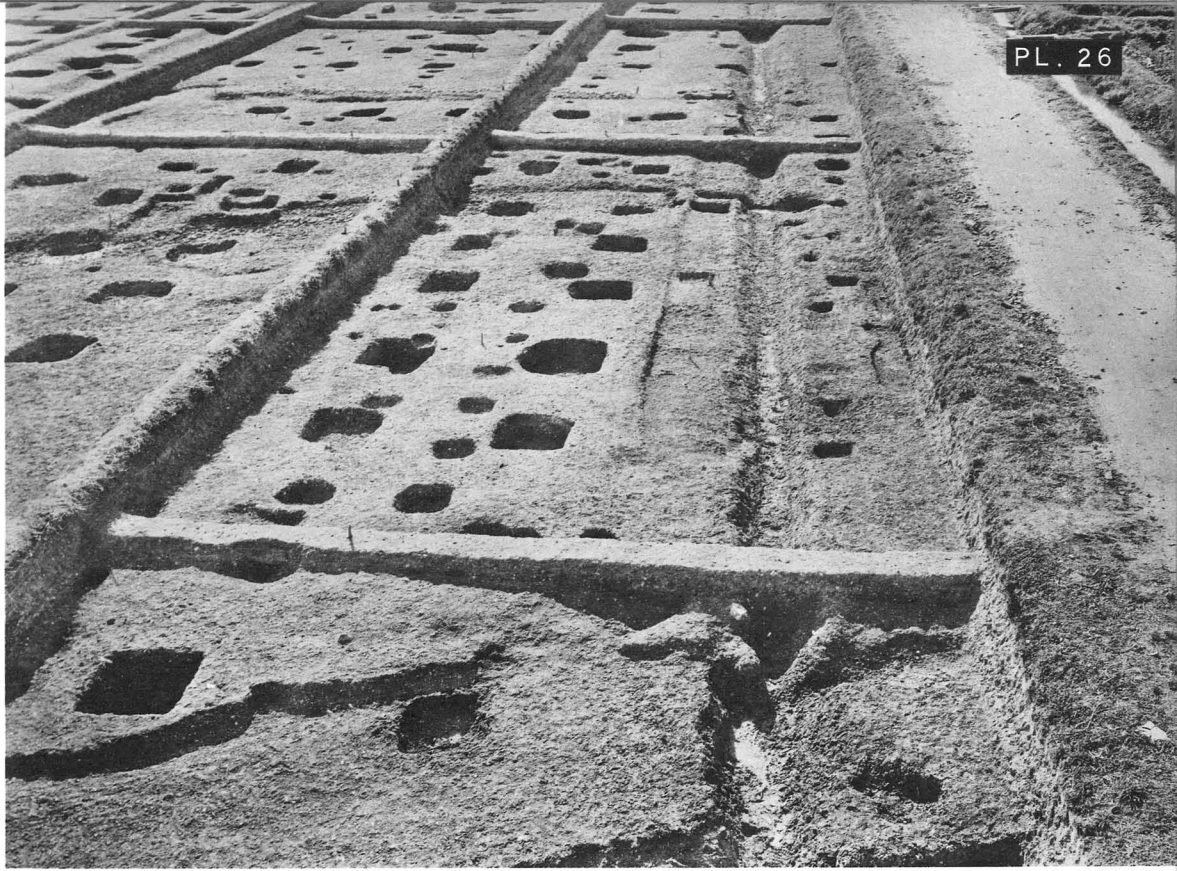
1. SB364・386建物
SD126溝
東から

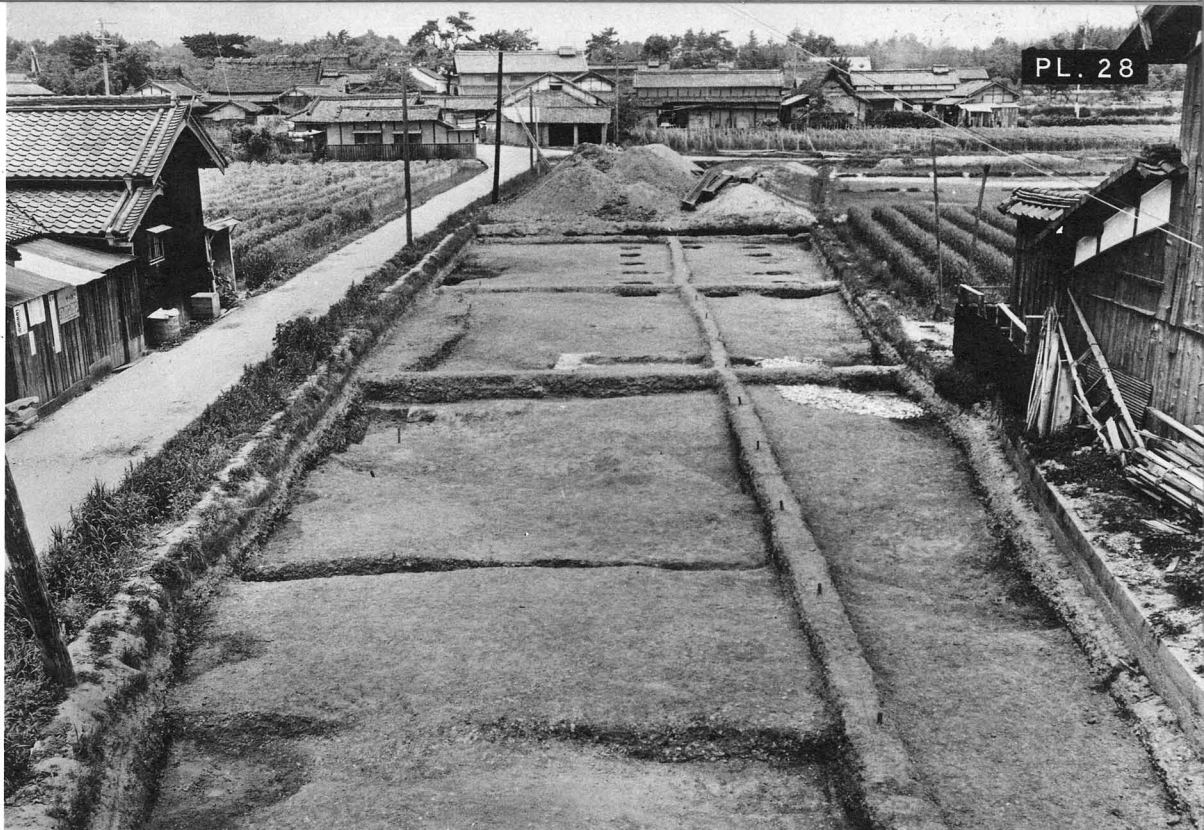
1. J地区全景
南から

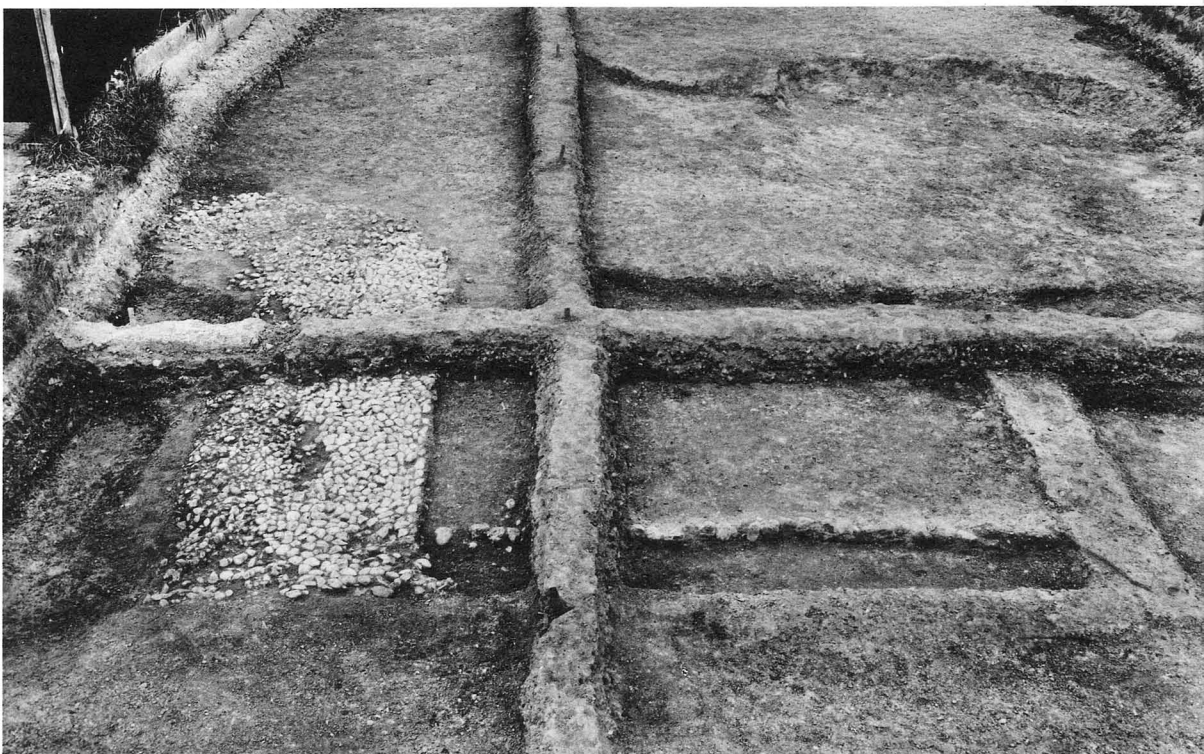
2. SD130・244溝
北から
