平城宮発掘調査報告Ⅳ

奈良国立文化財研究所学報第17冊

官衙地域の調査 2

奈良国立文化財研究所

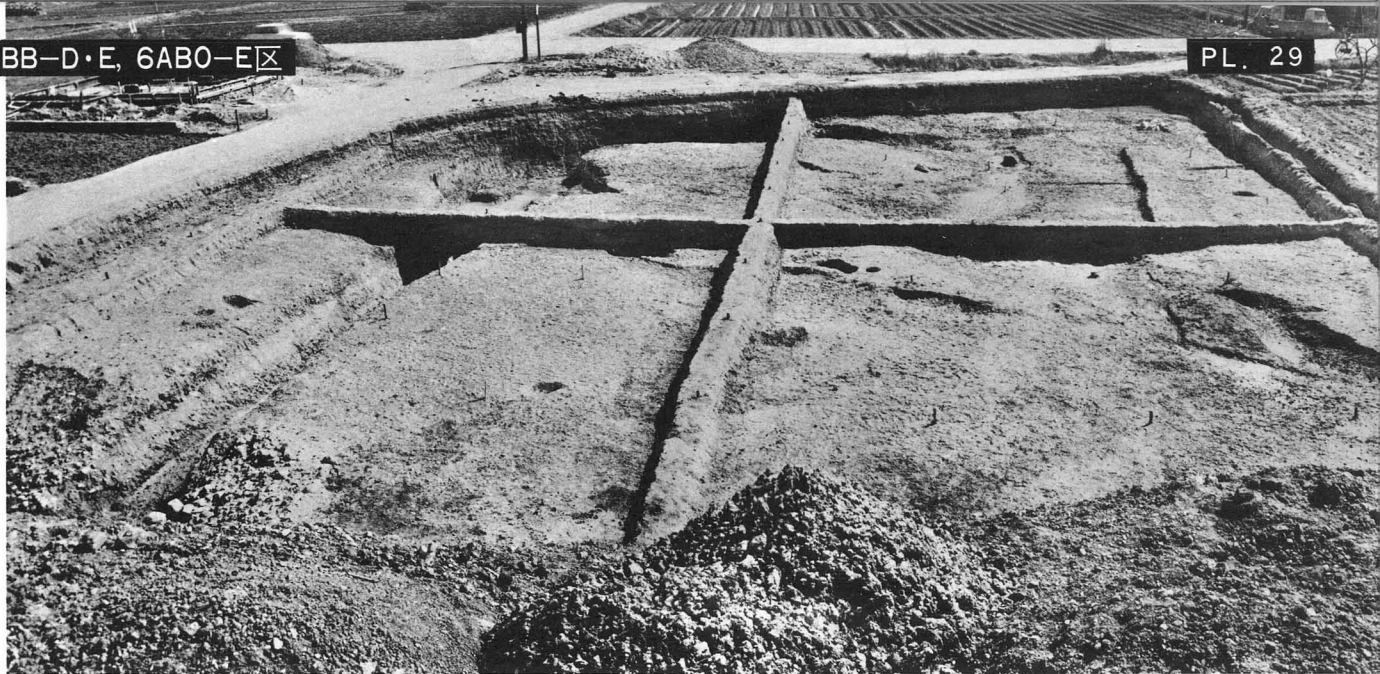
1. 6ABB-E区
北から

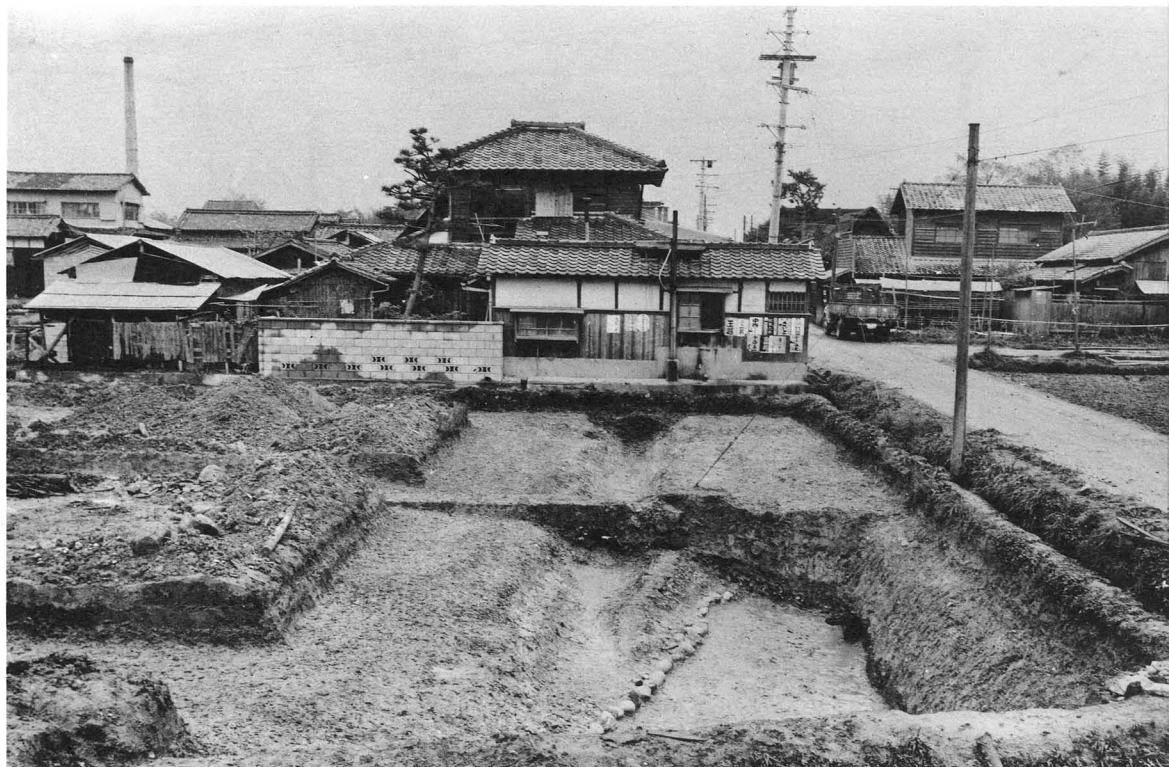
2. 6ABB-D区
南から

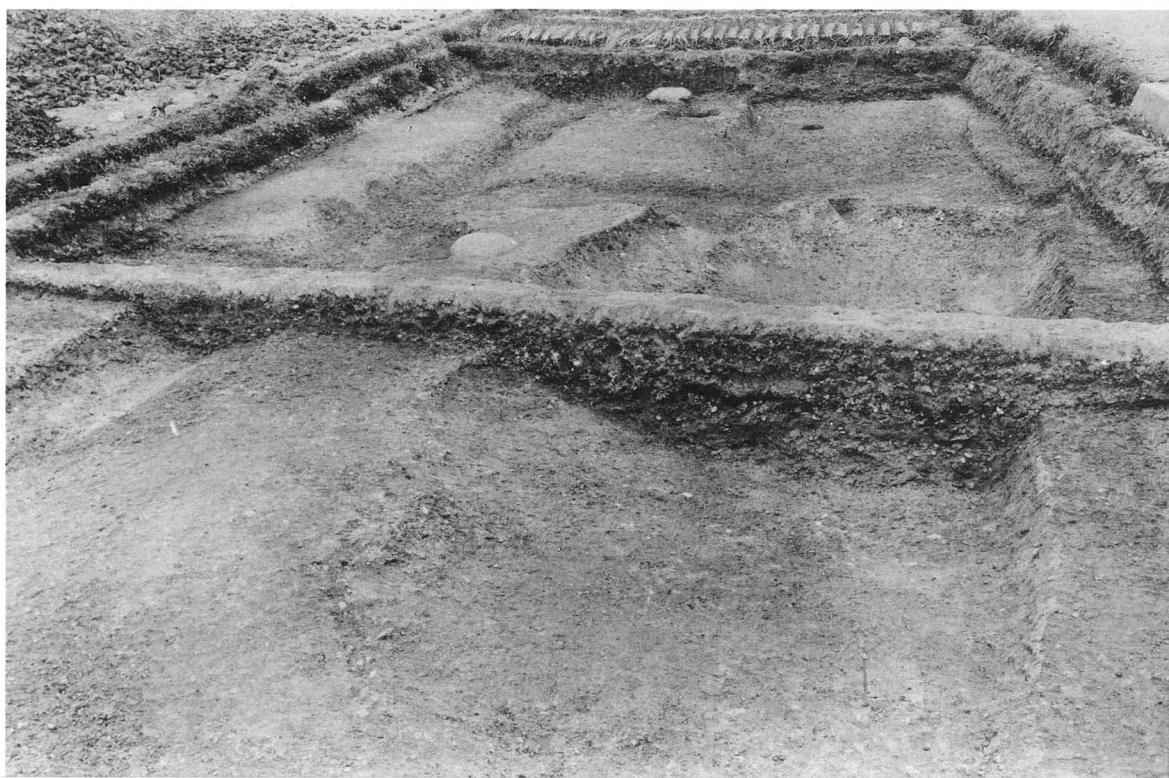
3. 6ABO-E区
西から

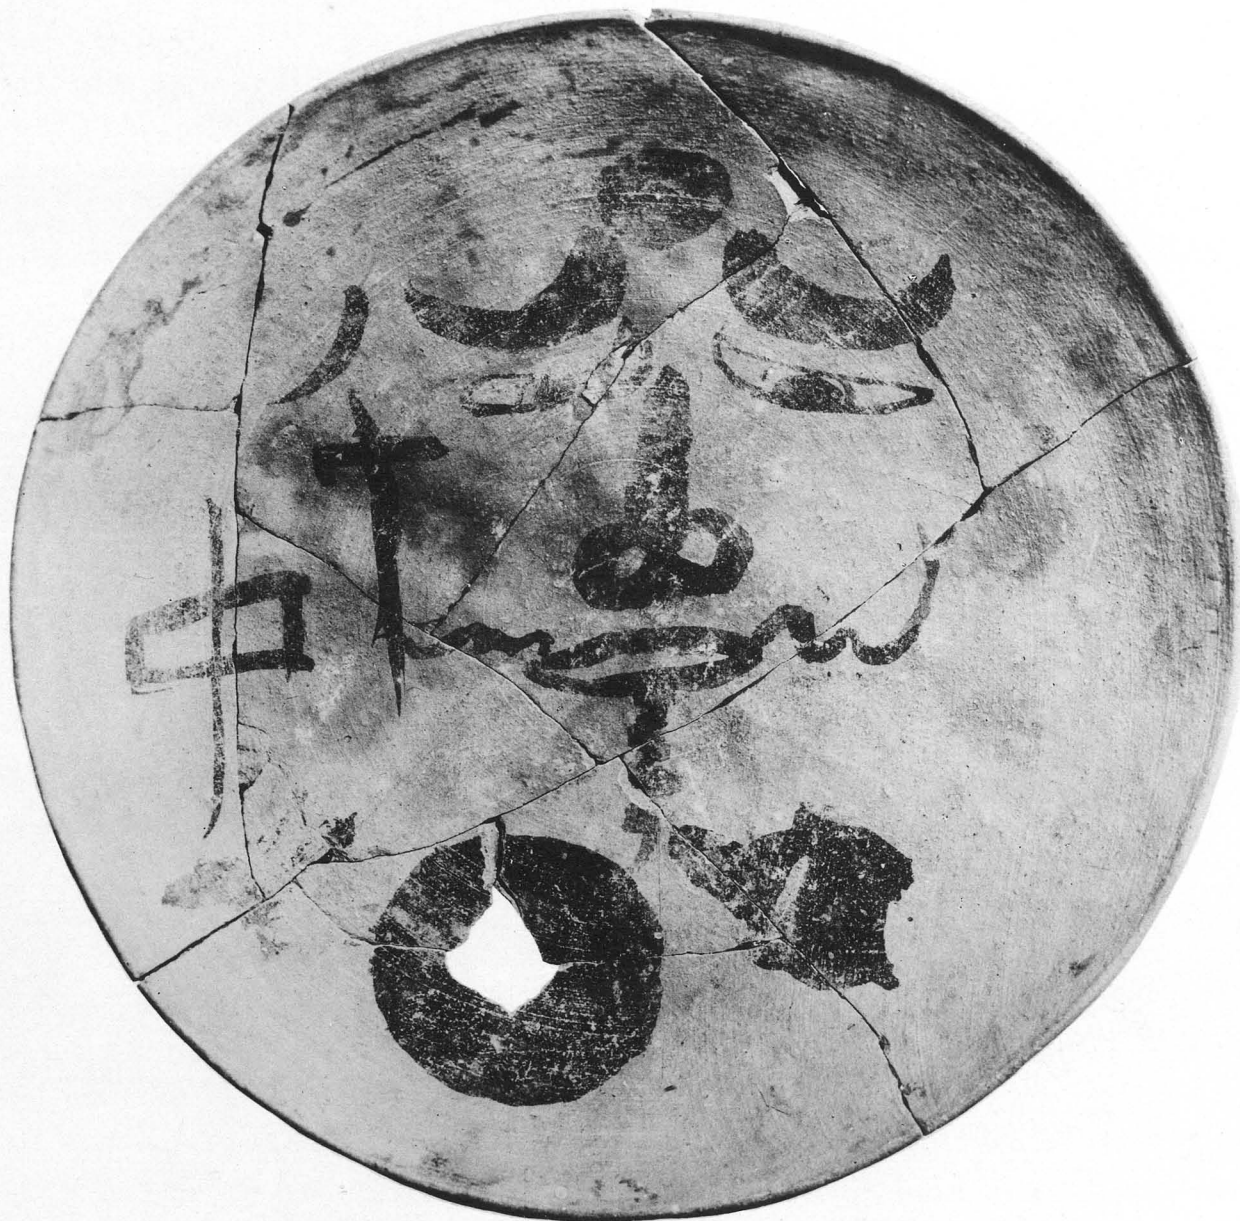
鬼瓦

鬼瓦は3個分の破片がある。2個は前回報告した鬼形の全身像をあらわしたもの (Fig. 7) の小破片である。残る1個 (PL. 32) は鬼面を表現したもので、左下部を欠くが、ほぼ全形を推定できる。高さ 27.5 cm・厚さ 4.4 cm, 下端最大幅は復原値で 32.4 cm である。この鬼瓦は中央部に小さな鬼面をあらわし、側縁近くにある幅 1.5 cm の素文圏縁との間の広い空間を髭や頭髪で埋めたもので、眉間に1個の釘穴がある。
