河浦町文化財調査報告第4集

ka wa chi u ra
河内浦城跡 III

熊本県天草郡河浦町教育委員会

河浦町 河内浦城跡における蛍光X線の分析

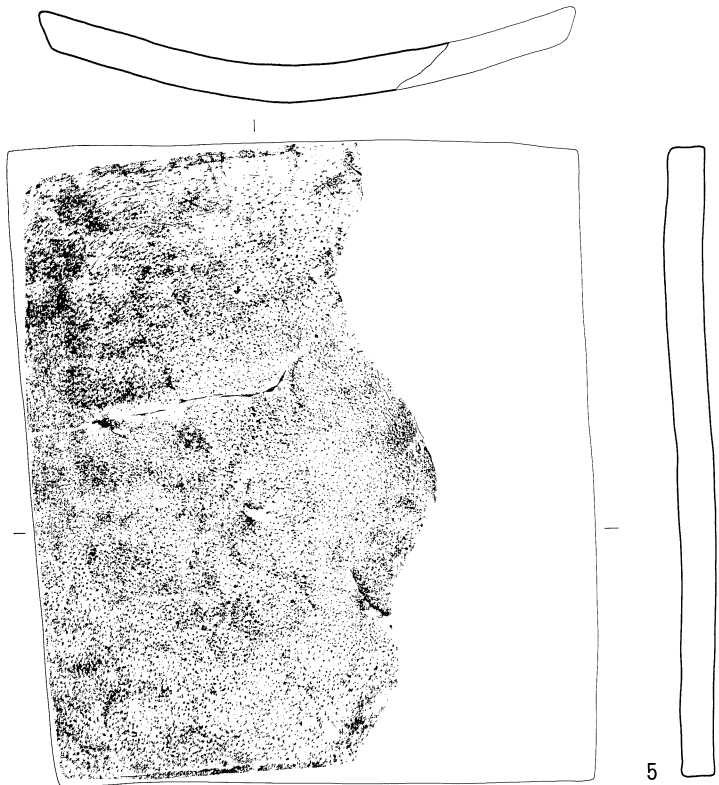
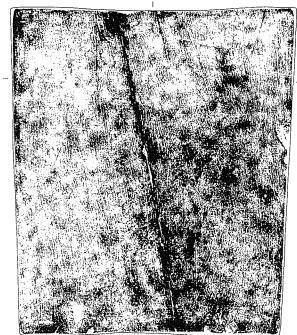
小振り瓦と標準サイズ瓦の比較

*富岡城跡から出土した標準サイズの瓦の大きさは、上弦幅28cm、下弦幅26cm、長さ32cm、厚さ2.2cm。5・6の瓦は、一回り小さいことが分かる。

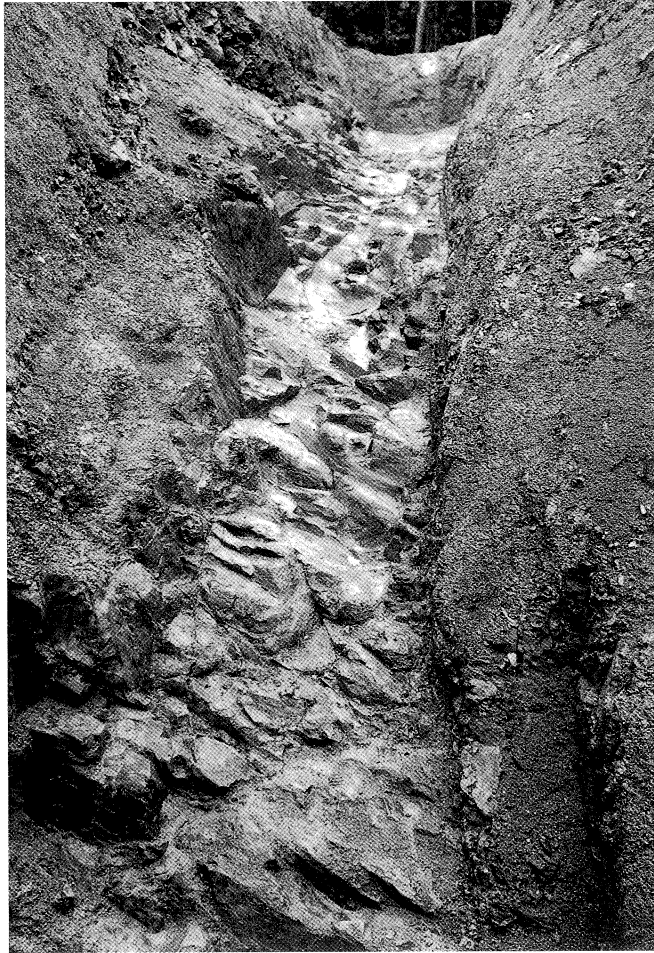
図版5 堀切 東側→西側
堀底は凸凹している

④堀底と北側壁面には、凹凸面が目立った。これは、岩盤が縦長にポロリと割れることによる。非常に、調査しづらい堀切で、調査者は、中央町の堅志田城

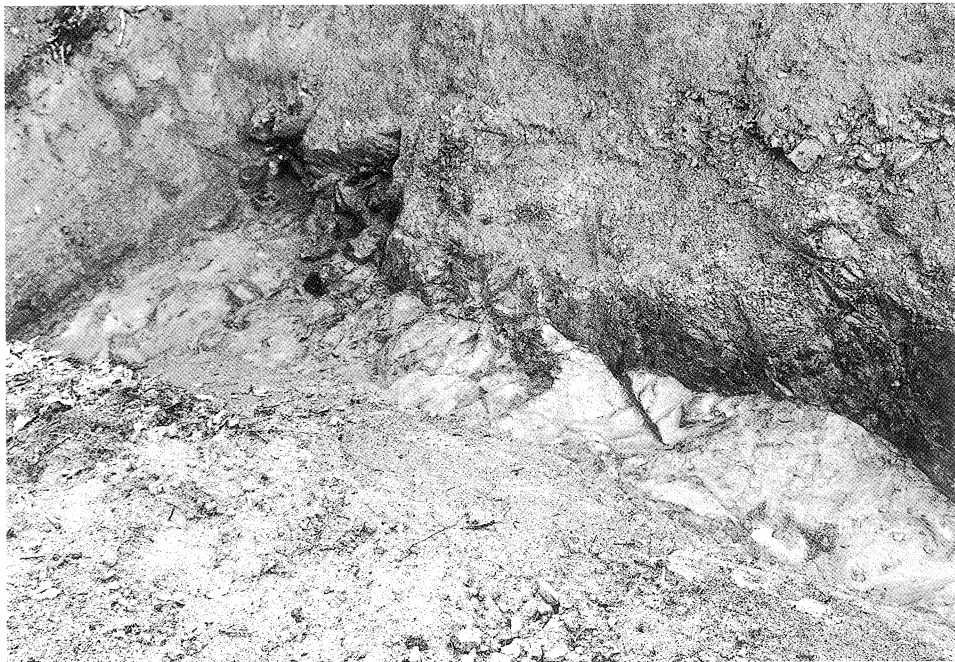
図版6 堀切 北側尾根より見おろす
南壁は確定できなかった

①堀切は、岩盤を大きく掘り込んでいた。しかし、大きな問題が発生した。堀底は確定し、北側壁面は、どうやら検出できたが、主郭側の南壁は、中途から上位にかけて、岩質が想像以上にもろく、ボロボロの状態にあった。しかも、作業を進めて行くうちに、壁面の崩落とオーバーハングが目立ってきたため、安全面を考慮して、調査を中止した。今回も、南側壁面を確定する事が出来なかった。必然的に、当時も似たような状態にあったことは否めない。そのため、南壁では、しがらみを組んだりして、特別な防壁工事がなされたものと思われる。そうでもしなければ、堀切として成立しないことは、明らかである。どう考えても、南側壁面は、岩盤露頭の状態になかったと推定される。

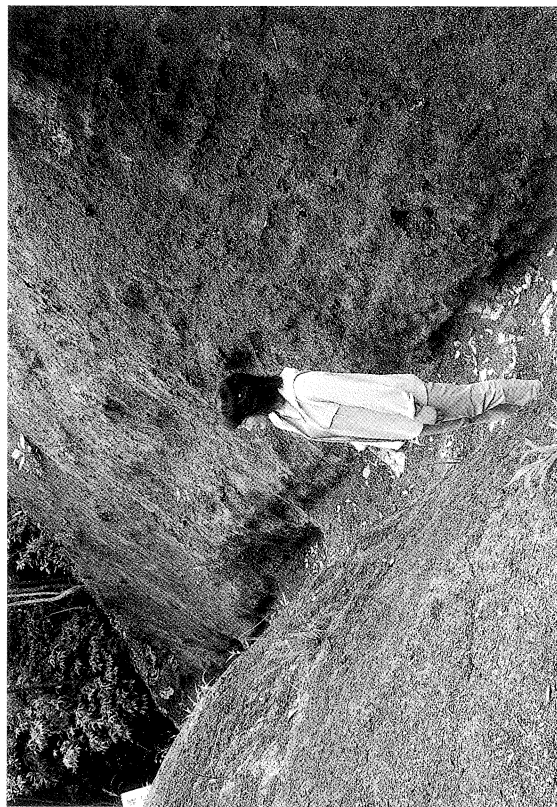
図版10 堀切の整備状況
堀壁や堀底は吹き付けられている

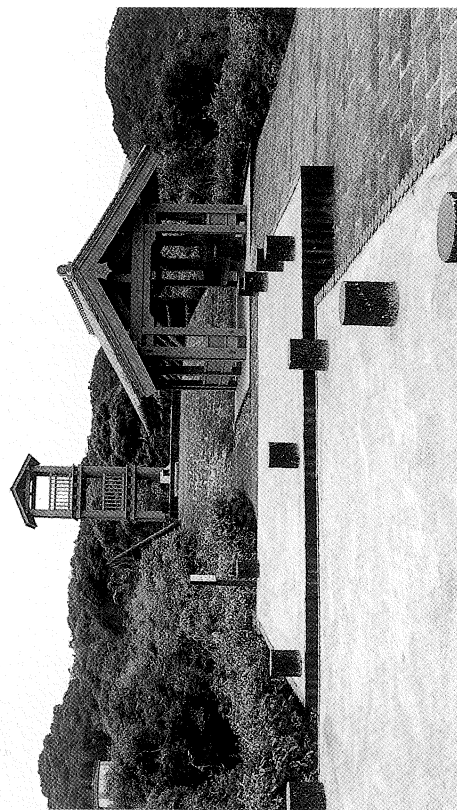
図版9 整備状況 I郭一②→I郭一①
遺構明示された建物4・5と復元された建物3

⑨結果として、建物1の望楼を復元した。建物3の検出場所では、復元建物風に休憩所を建設した。この場合、特注品の復元瓦で屋根を葺いた。建物2・4・5は、柱列を並べて、遺構明示とした。

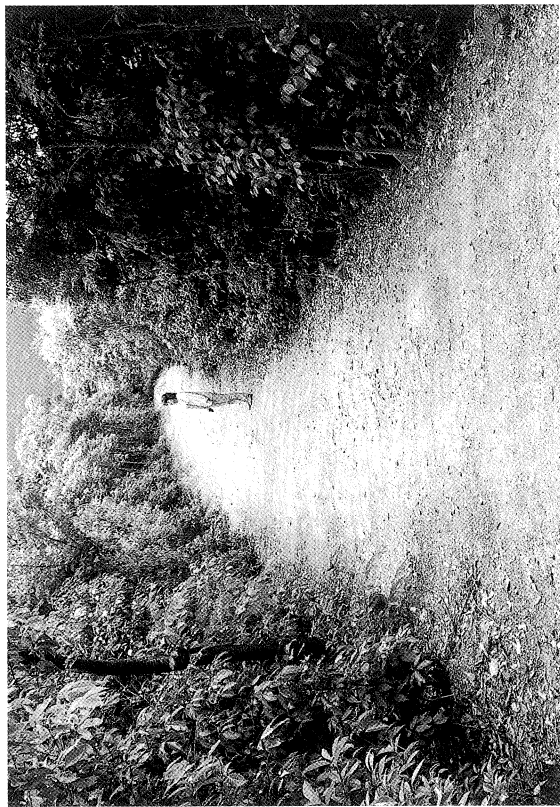
図版12 尾根道
堀切は1本も刻まれていない。間道の役割を果たす。

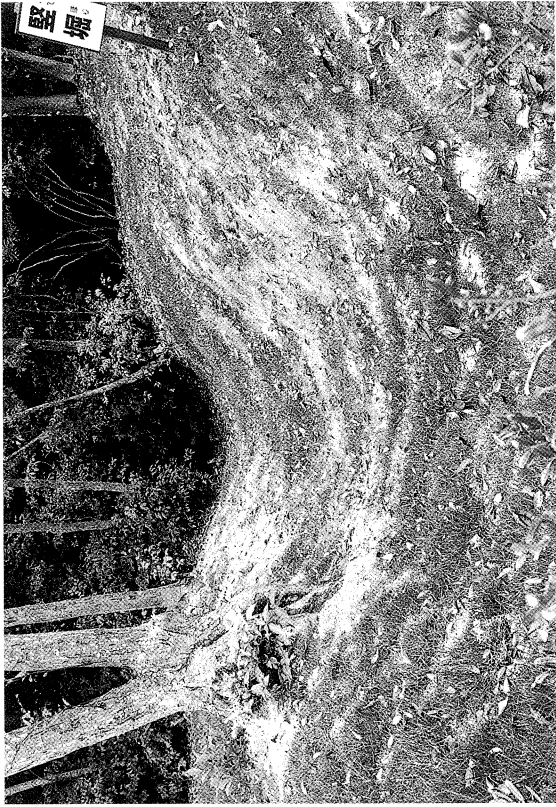
図版11 堅堀①
樹木を伐採して整備されている

2. 城跡の整備に際し、城山の樹木を伐採したところ、東側斜面から3本の豎堀が見つかった。決して、後世の土砂崩壊痕ではない。並列しているために、一種の畝堀である。ただし、この豎堀は、そのまま上位に延びて、堀切に変化はしない。岩盤の状態から、この断ち切りを工事を断念したのかも知れない。最も、危険な尾根続きの北側に、堀切が無いのは、このためであろう。 [今村・大田]
