熊本県文化財調査報告第333集

せいしよこどう  
清正公道

一般国道57号北側復旧ルート建設に伴う埋蔵文化財調査報告書

熊本県教育委員会

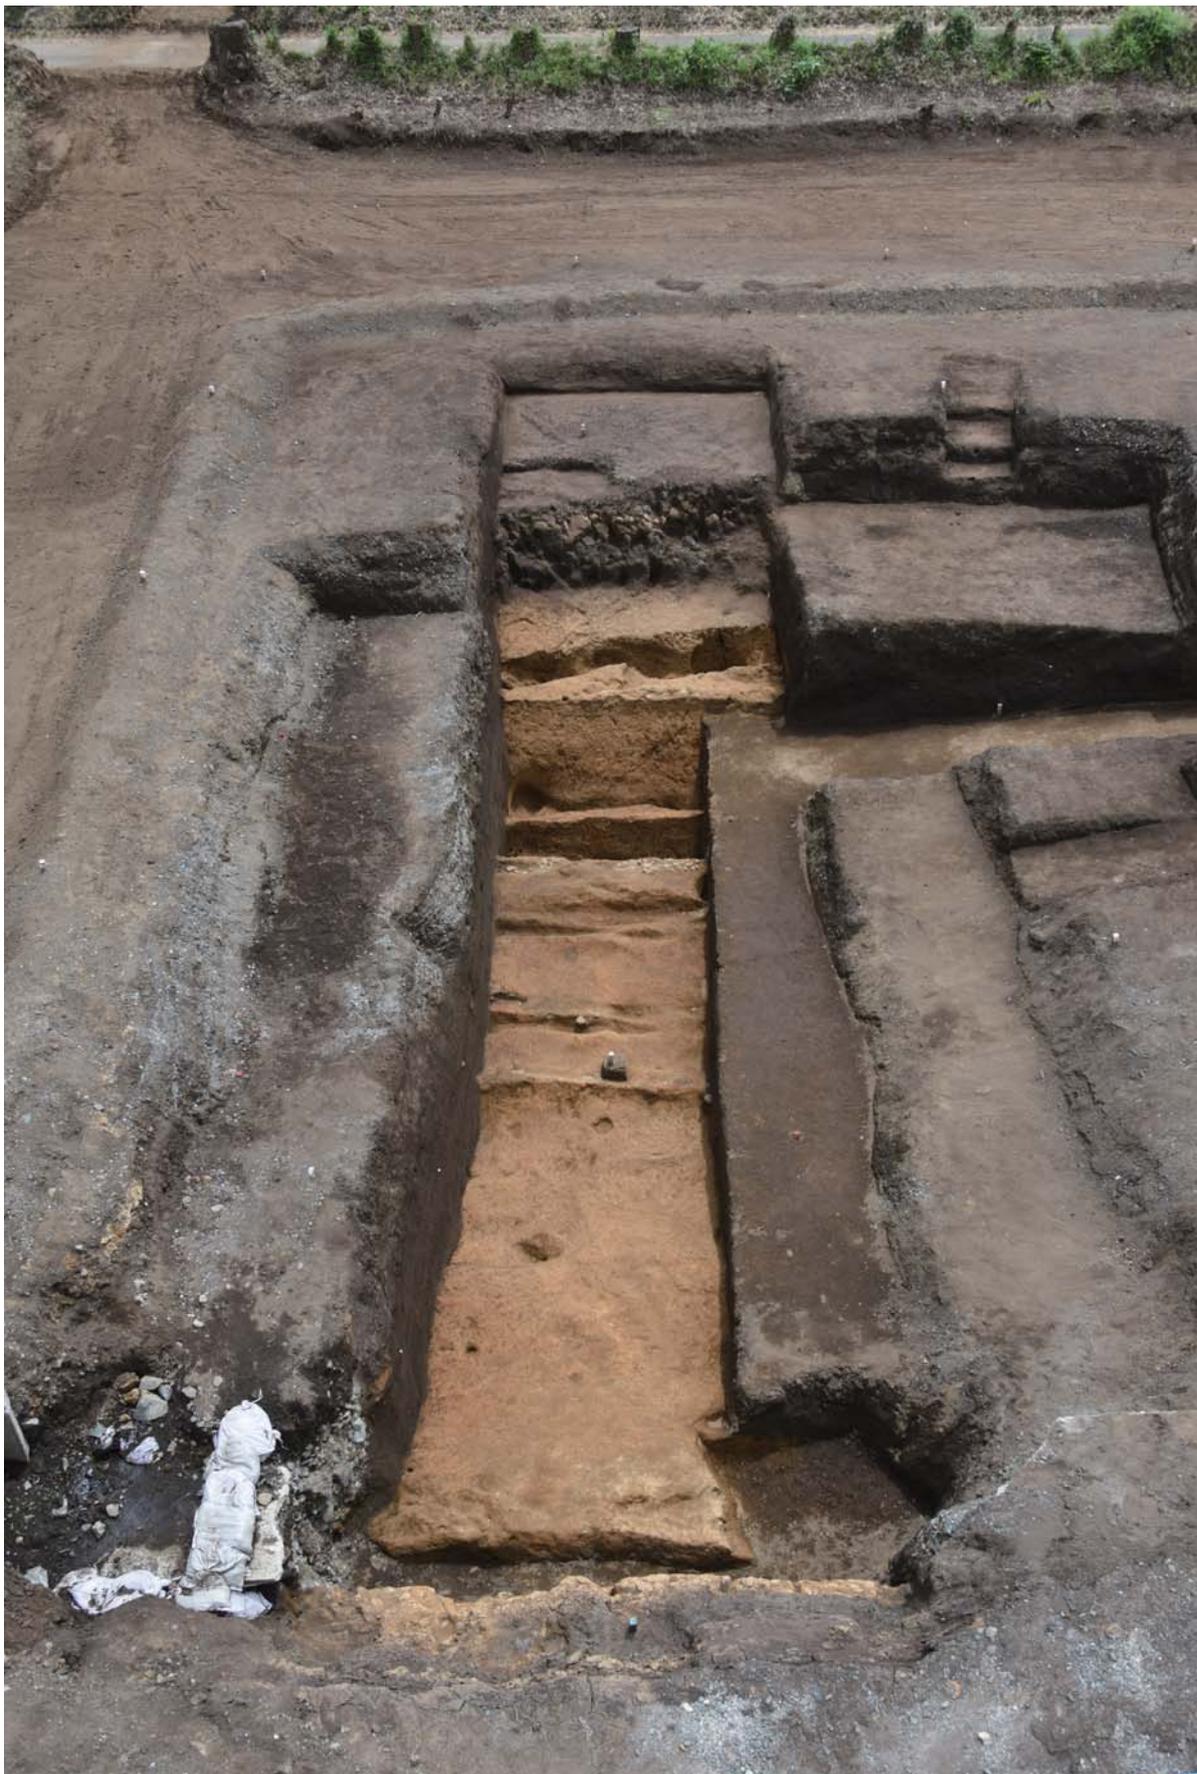
道路遺構 SF01 完掘状況（北から）

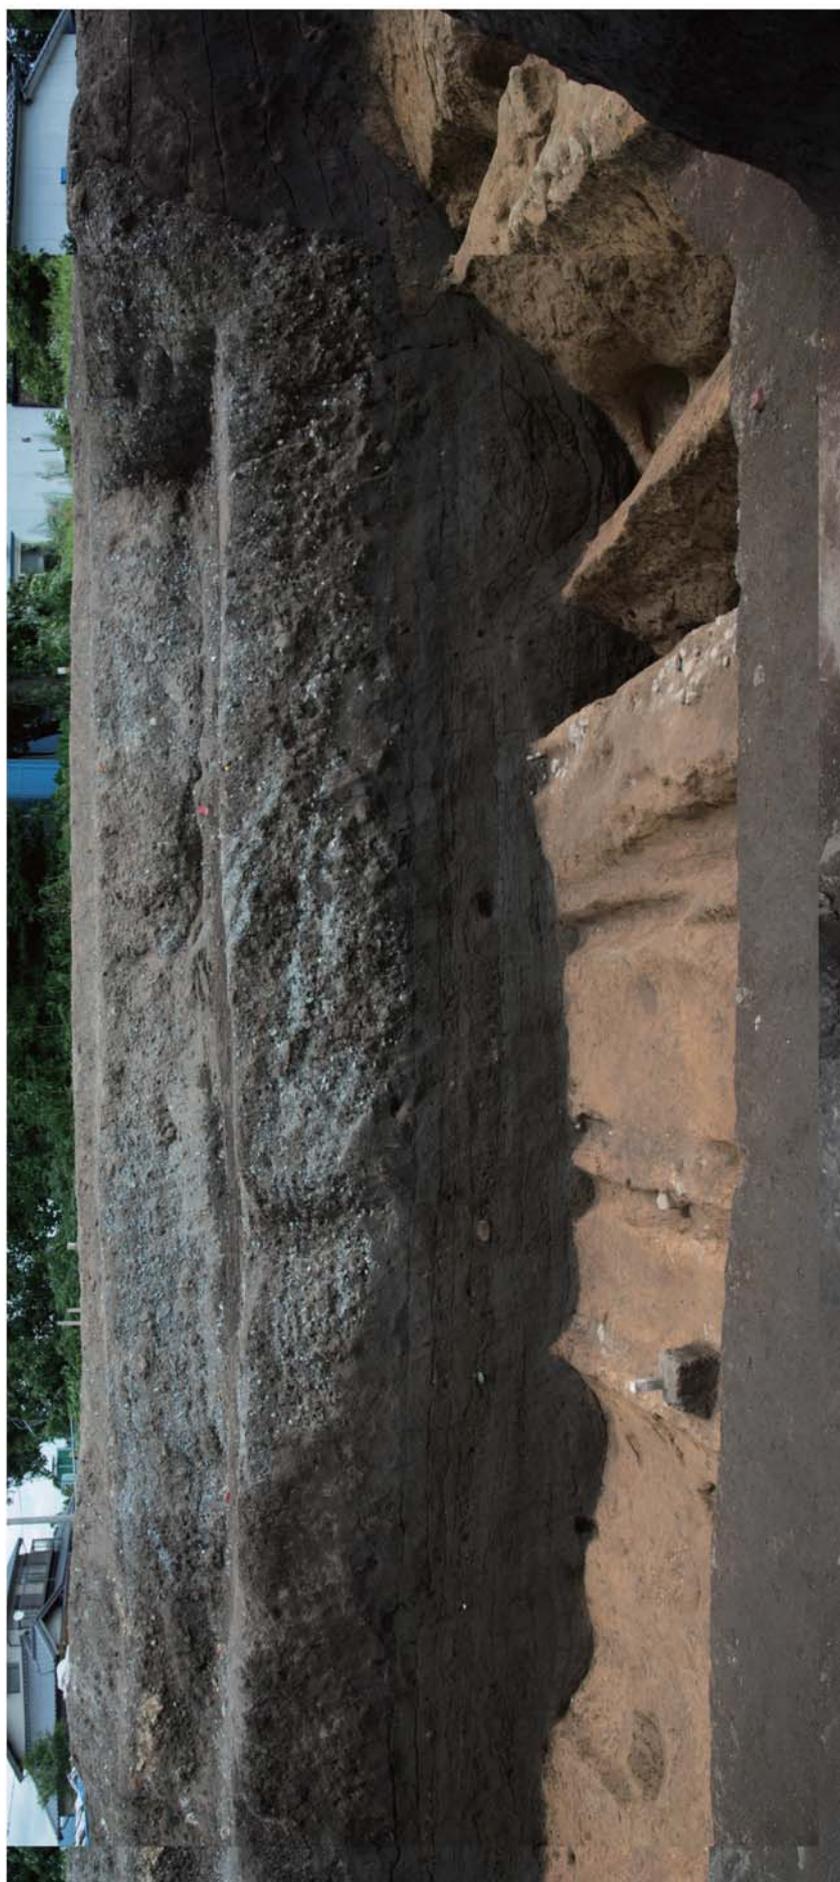
道路遺構 SF01 土層断面  
(西から)

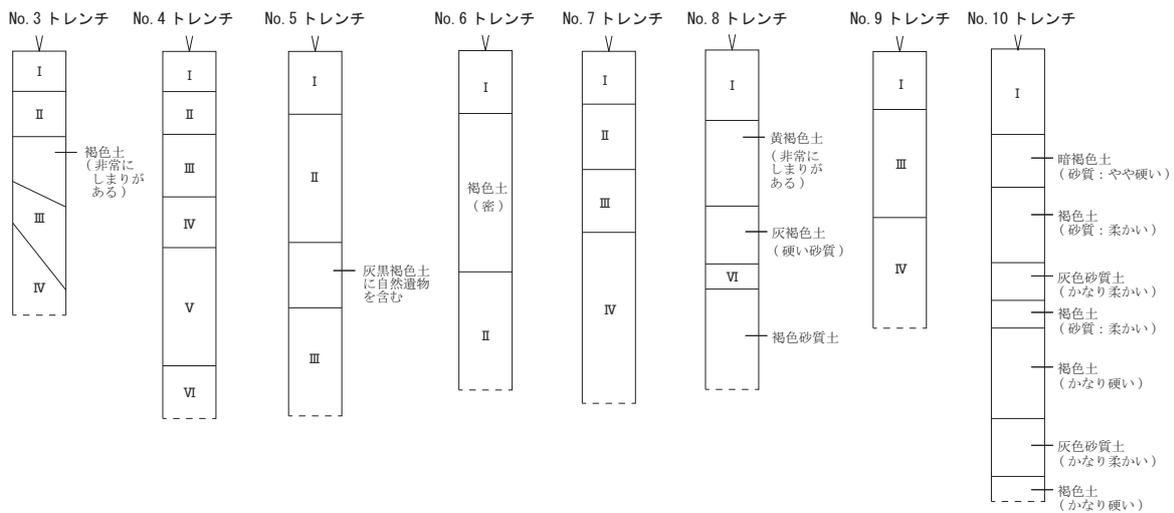
Fig. 2 予備調査土層柱状図 1

- I層 耕作土
- II層 黒色土 赤褐色の鉄分を含む
- III層 淡黄褐色土 赤褐色の鉄分含む
- IV層 黒色土 植物体、赤褐色の鉄分を含む
- V層 淡赤褐色土
- VI層 黒色粘質土 赤褐色の鉄分含む
- VII層 淡暗褐色土 赤褐色の鉄分含む
- VIII層 黒色土 赤褐色の鉄分含む

- I層 耕作土
- II層 客土 暗褐色土に茶褐色・暗褐色土が混じる
- III層 黒色土 赤褐色の鉄分含む
- IV層 暗褐色土 赤褐色の鉄分含む
- V層 黒色土 赤褐色の鉄分含む
- VI層 赤褐色土 粘土層

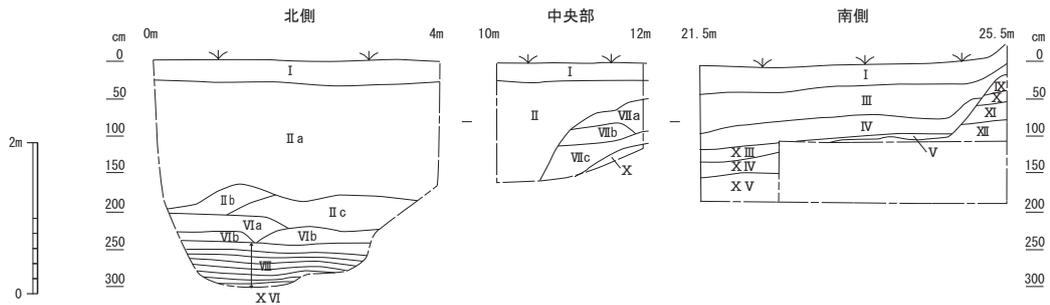
Fig. 4 予備調査土層柱状図3

No. 1 トレンチ東壁土

- I層 黒褐色土 (Hue10YR2/2) 腐植土
- IIa層 黒褐色土 (Hue10YR3/2) カクラン土 (宅地・畑造成のための埋土か)
- IIb層 暗褐色土 (Hue10YR3/4) カクラン土 (宅地・畑造成のための埋土か)
- IIc層 黒褐色土 (Hue10YR2/3) カクラン土 (宅地・畑造成のための埋土か)
- III層 黒褐色土 (Hue10YR2/2) カクラン土 (宅地造成のための埋土か)
- IV層 黒色土 (Hue10YR2/1) カクラン土 (宅地造成のための埋土か)
- V層 暗褐色土 (Hue10YR3/4) 耕作土 (現代) ビニール片、土囊片含む
- VIa層 黒褐色土 (Hue10YR2/2) 耕作土 (戦前～II層以前)
- VIb層 黒褐色土 (Hue10YR2/3) 耕作土 (戦前～II層以前)
- VIIa層 黒色土 (Hue10YR2/1) X層を切った上に堆積し、この上からII層に切られる
- VIIb層 黒褐色土 (Hue10YR2/2) X層を切った上に堆積し、この上からII層に切られる

- VIIc層 暗褐色土 (Hue10YR3/4) X層を切った上に堆積し、この上からII層に切られる
- VIII層 暗褐色土 (Hue10YR3/3) が基本、黄褐色粒子、小石、砂粒含む複数のラミナ状堆積 (清正公道と考えられる。XV層を切ってその上に造成。
- IX層 暗褐色土 (Hue10YR3/3) ニガ質、粘性あり
- X層 暗褐色土 (Hue10YR3/4) ニガ質、しまりあり
- XI層 褐色土 (Hue10YR4/4) ニガ質、しまりあり
- XII層 黒褐色土 (Hue10YR2/3) ニガ質、しまりあり
- XIII層 暗褐色土 (Hue10YR3/4) ニガ質、しまりあり
- XIV層 黒褐色土 (Hue10YR3/1) ニガ質、しまりあり
- XV層 暗褐色土 (Hue10YR3/3) ニガ質、粘性あり
- XVI層 黄褐色土 (Hue10YR5/8) 硬いローム層 (道路面)

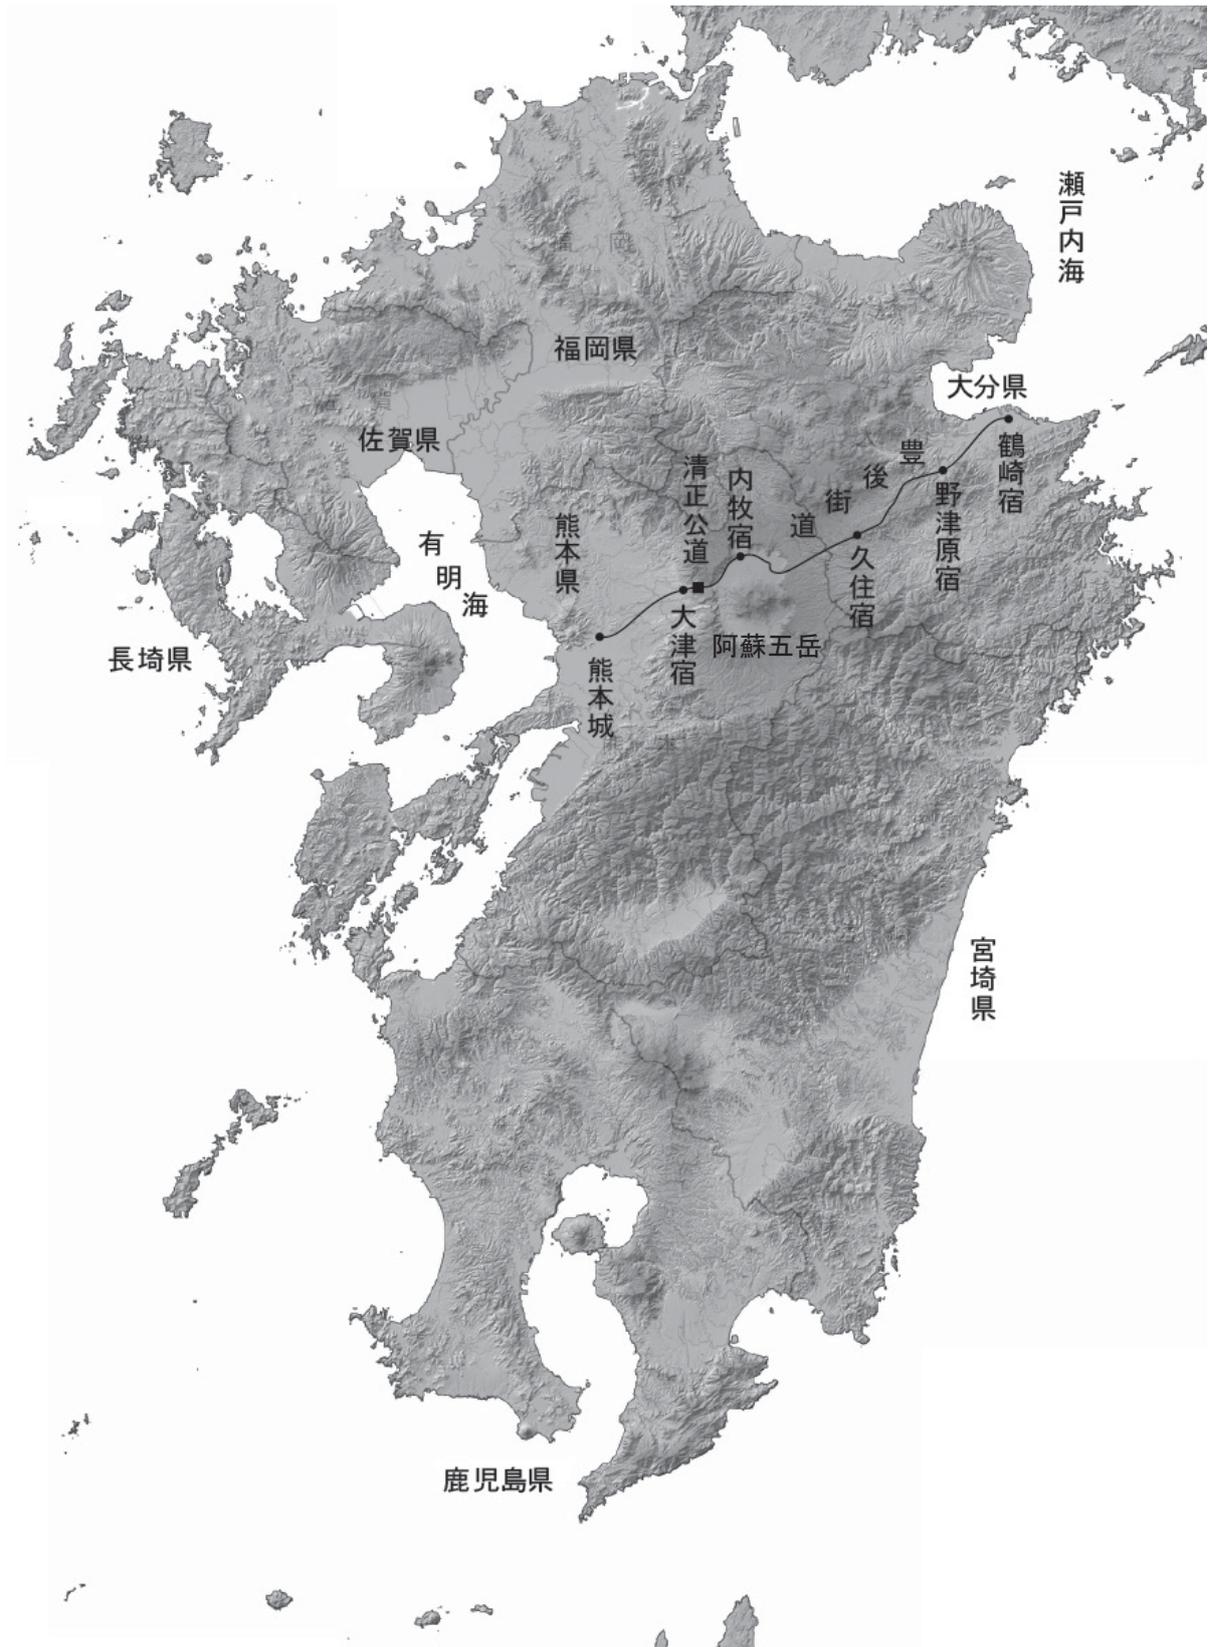
Fig. 6 豊後街道と宿場町

豊後街道とは、一般に熊本城下の新一丁目御門札の辻から、二の丸内を通過し京町から内坪井、竜田口を経て、大津（大津町）－内牧（阿蘇市）－豊後国久住（大分県竹田市）－野津原（大分県大分市）－鶴崎（大分県大分市）の宿場町を通過して瀬戸内海に繋がる約31里（約124km）の近世の街道を指す。大津からは阿蘇外輪山を超えてカルデラ内の内牧・坂梨を経て、ふたたび外輪山を超え、豊後との国境までは急峻な山坂の連続である。久住から鶴崎までの豊後領は宿場付近だけが熊本領の飛び地であり、鶴崎からは船路である。この道は阿蘇を通過して九州を横断し、寛永12（1635）年以降の熊本藩主の参勤交代路や経済活動の道としてなど、政治・経済の面で重要な役割を担った。『肥後国の大道小道等調帳』（史料編一―(二)）では、大道とされている。

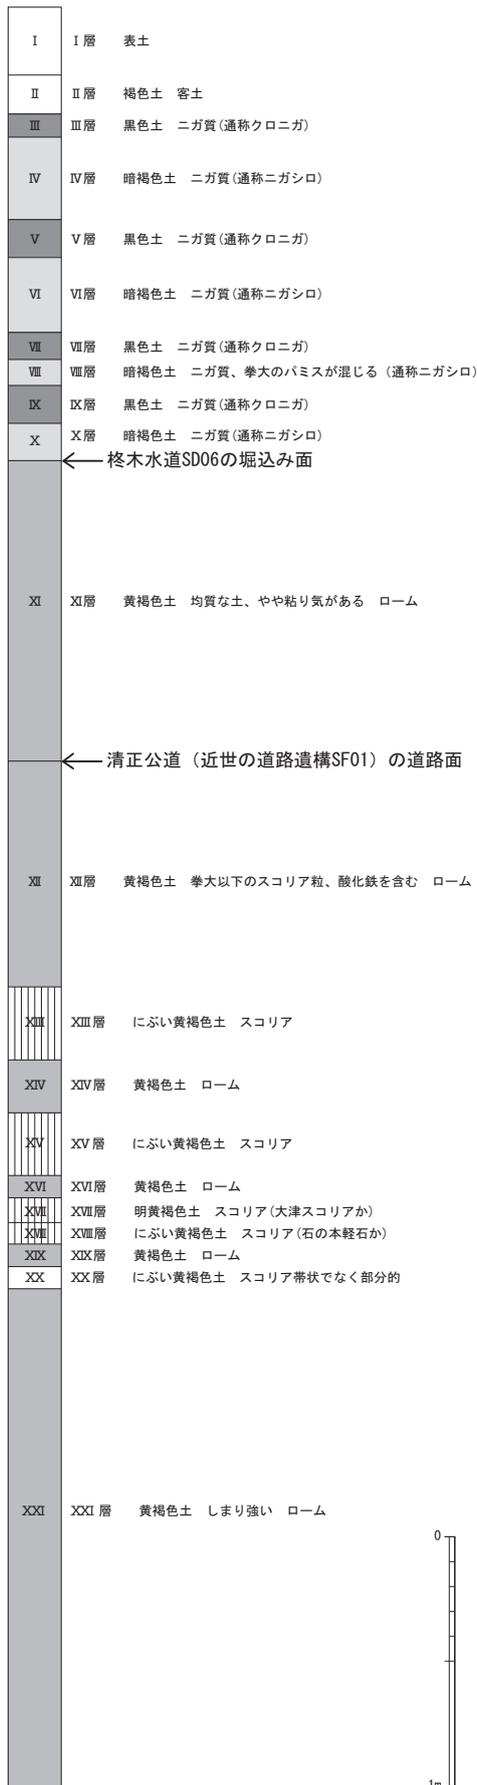
Fig. 9 遺跡隣接地の層序

III 層は、耕作土である。熊本県文化財保護指導員の府内清喜氏によると、昭和 20 年代には高尾野に開拓団が入り、清正公道の一部は畑として利用されるようになったという。III 層はその際の耕作土と考えられる。II 層は、開拓団入植後の住宅建設のための造成土である。I 層は、昭和 63（1988）年の熊本県中枢工業団地建設に合わせて実施された、調査区北側の町道新小屋桜山線建設のための造成土である。この段階で、清正公道（道路遺構 SF01）は完全に機能を失ったと考えられる。その後、I 層より上は宅地となった。表土～I 層には調査区南側に、平成 28 年熊本地震の際の亀裂が入っている。

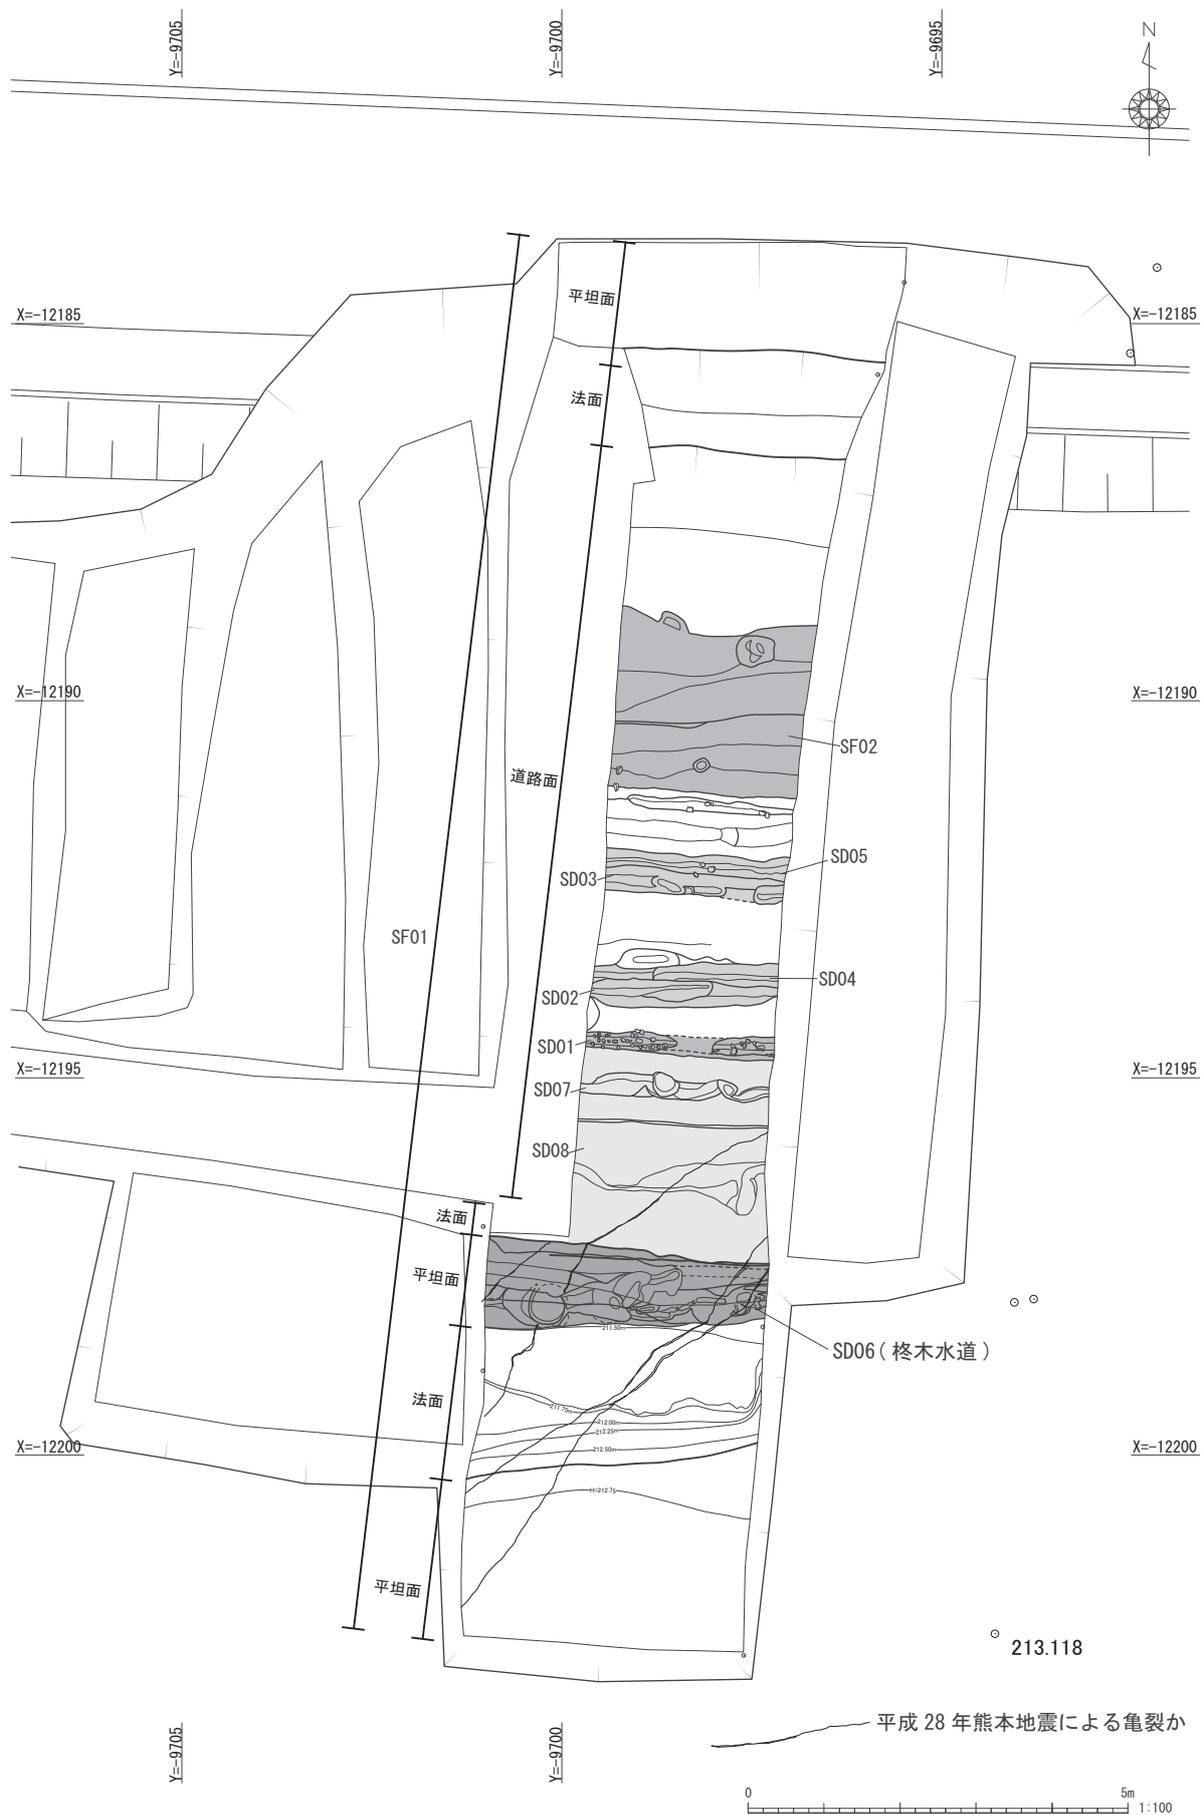
Fig. 10 遺構配置図

溝 SD04 は 幅約 0.15m ～ 0.35m、深さ 0.12m、主軸方向は N87° W である。深さは一定ではなく底面は凹凸がある。溝 SD05 は、幅約 0.15m ～ 0.35m、深さ 0.12m、主軸方向は N88° W である。深さは一定ではなく底面は凹凸がある。溝 SD04・05 の底面どうしの幅は 1.6m である。溝 SD02・03 と同様に荷車の轍であると考えられる。道路面の高さ維持のためのローム張り付け補修（XII c 層）によって埋められている。

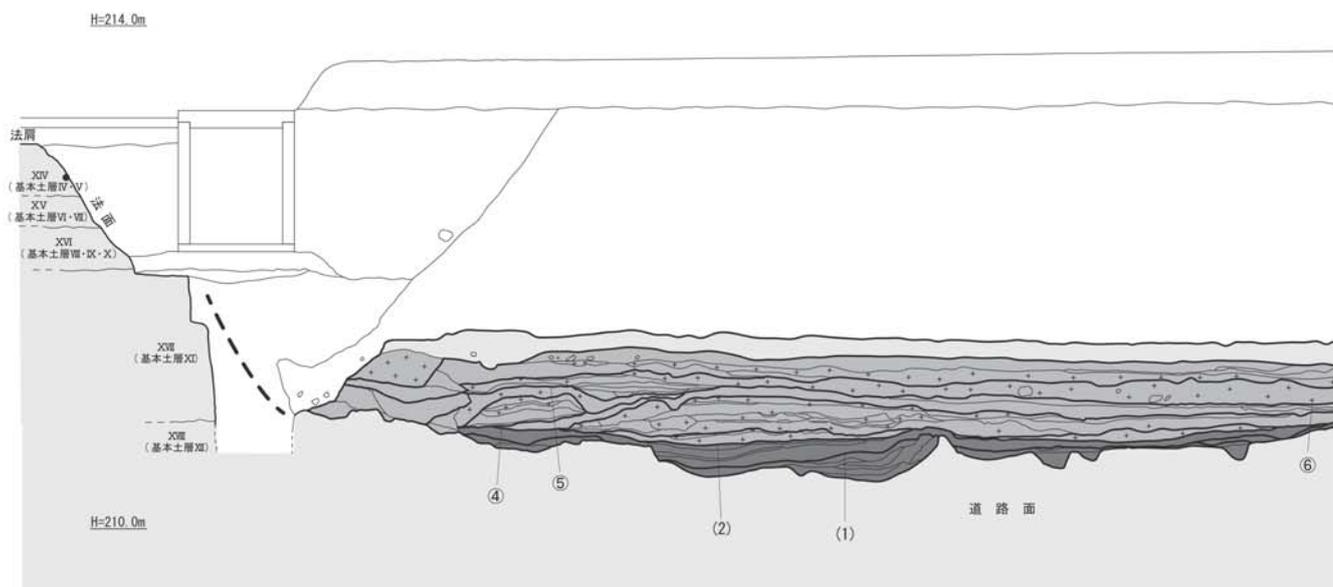
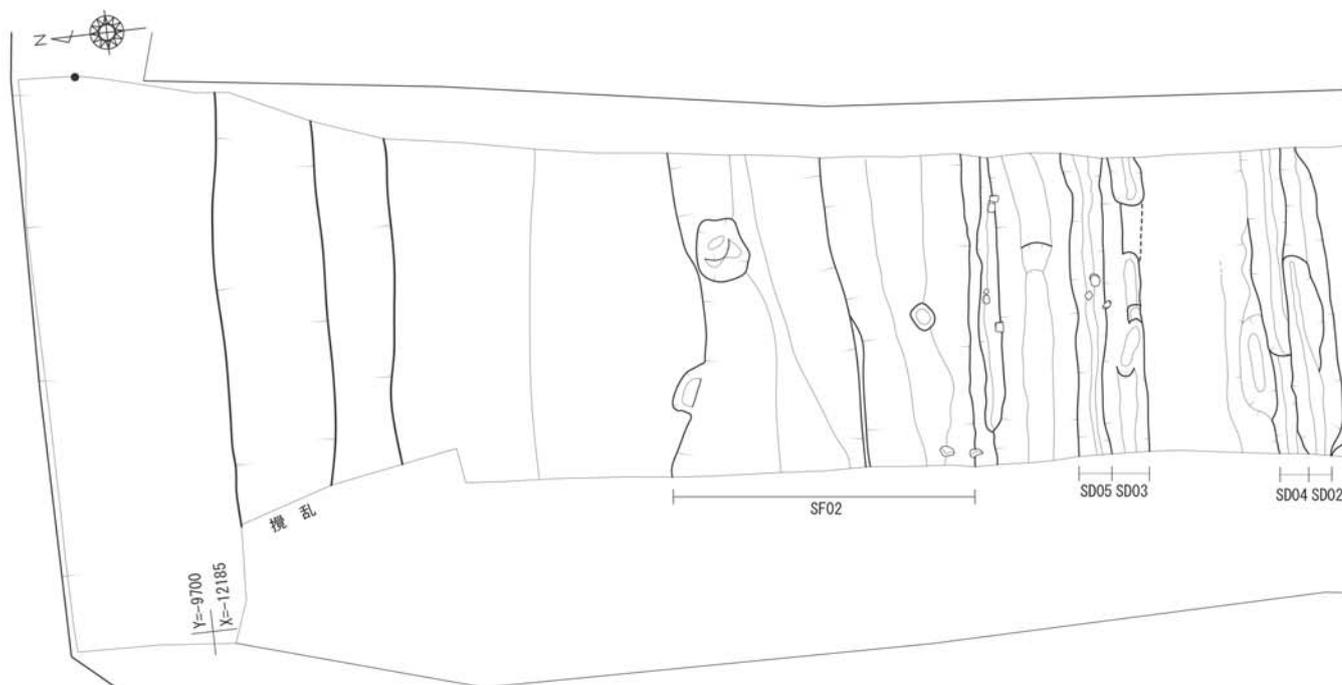
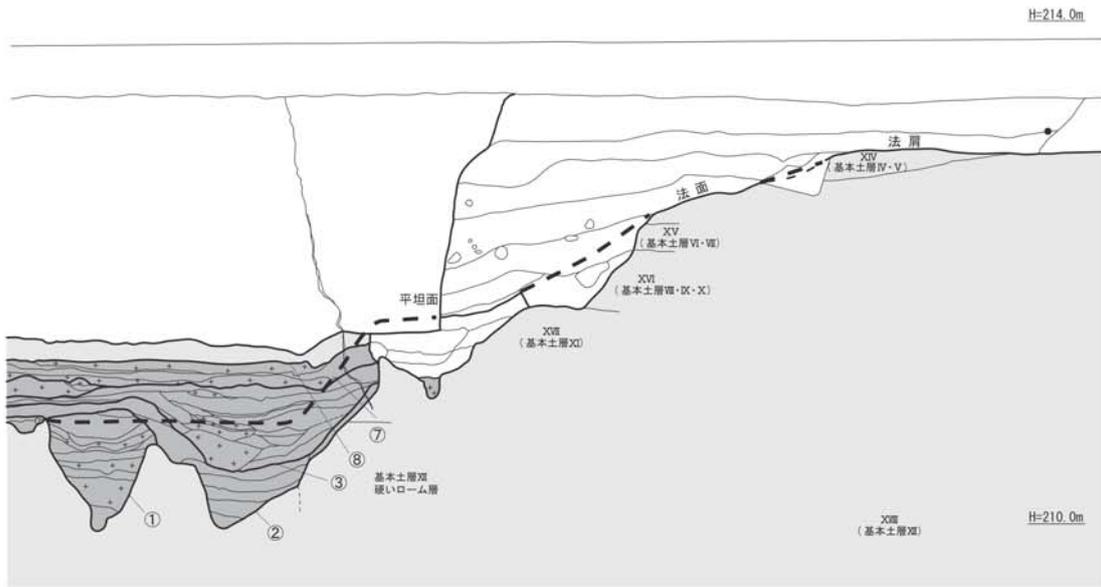
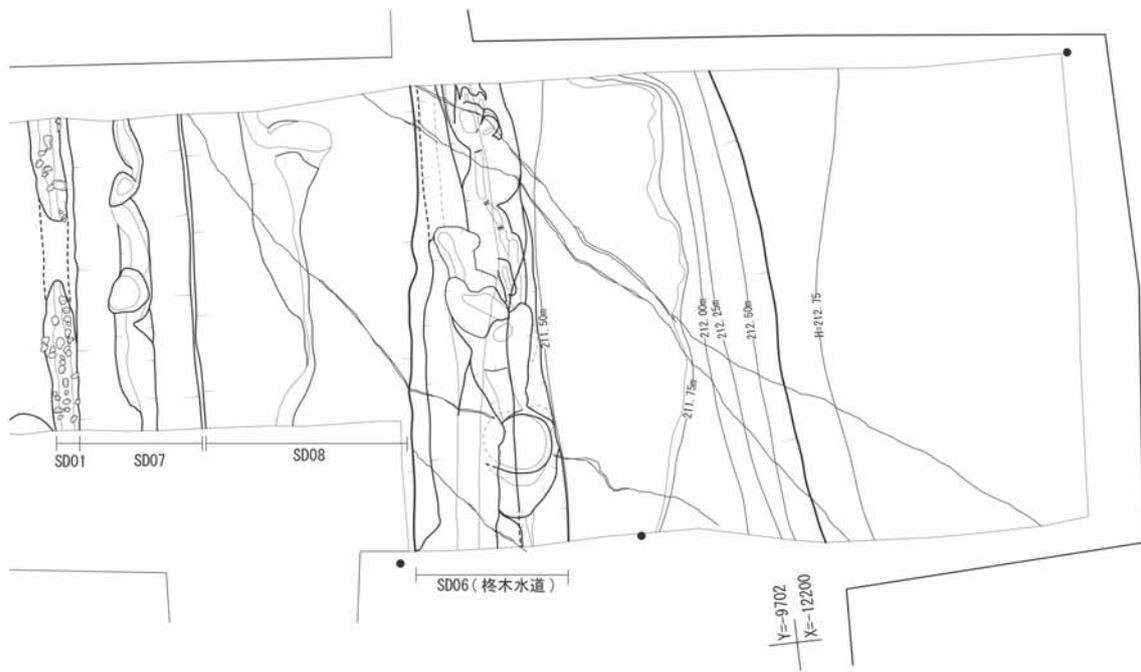
Fig. 11 東壁土層断面模式図

- 硬化面
- 土層
- 昭和 20 年代の耕作土
- 明治時代以降の修繕でかさ上げされた層
- - - 近世の最終道路面
- 地山 (ローム)
- 流水層
- 江戸時代の修繕
- (1), (2)の面 近世の修繕
- ①~⑧の面 近代以降の修繕
- 平成 28 年熊本地震による亀裂か

道路遺構 SF01 は、掘込み道 (凹道) であるため周辺より低く、雨が降ると周辺より水が道路内に流れ込み、土砂が堆積したと考えられる。そのため、近代のかさ上げによる道路面造成を行うようになった最初の段階である X 層、IX 層では、深い側溝を掘って土砂を流したと考えられる。その後、側溝は、徐々に浅くなる。

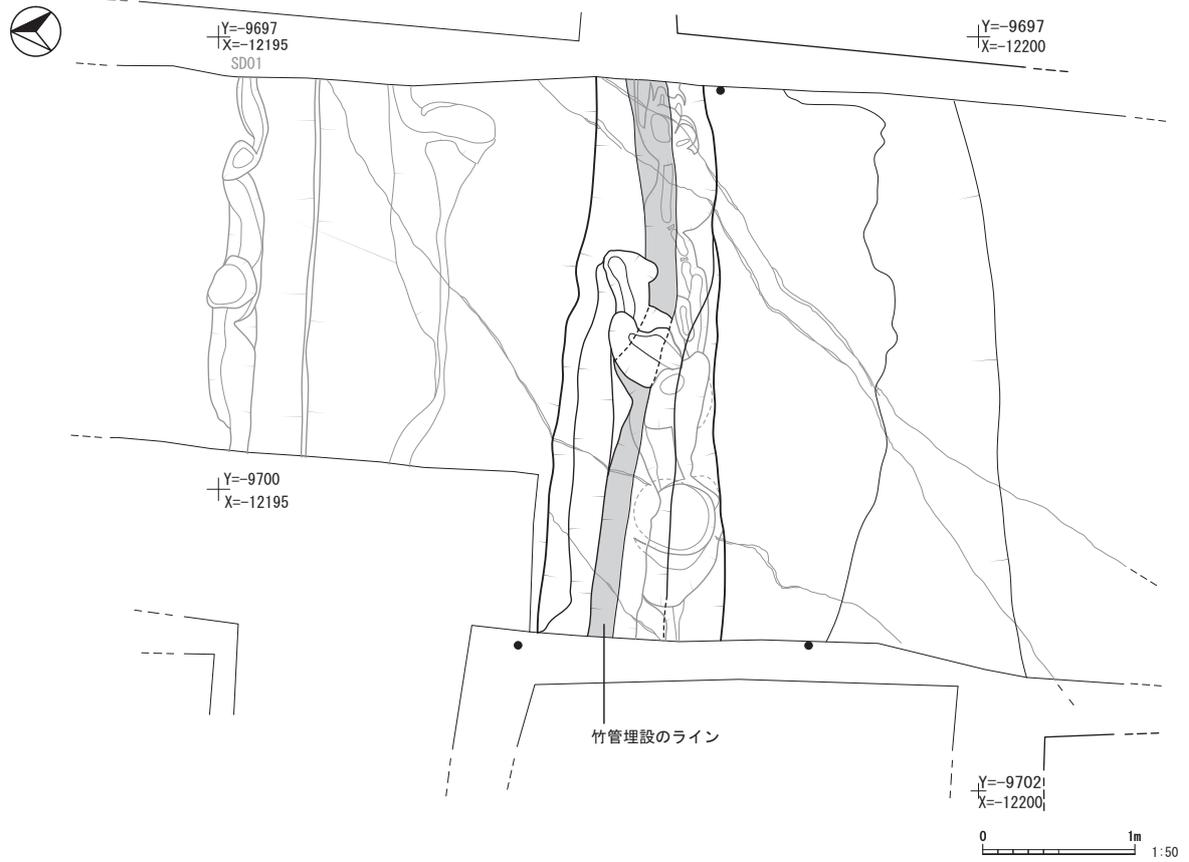
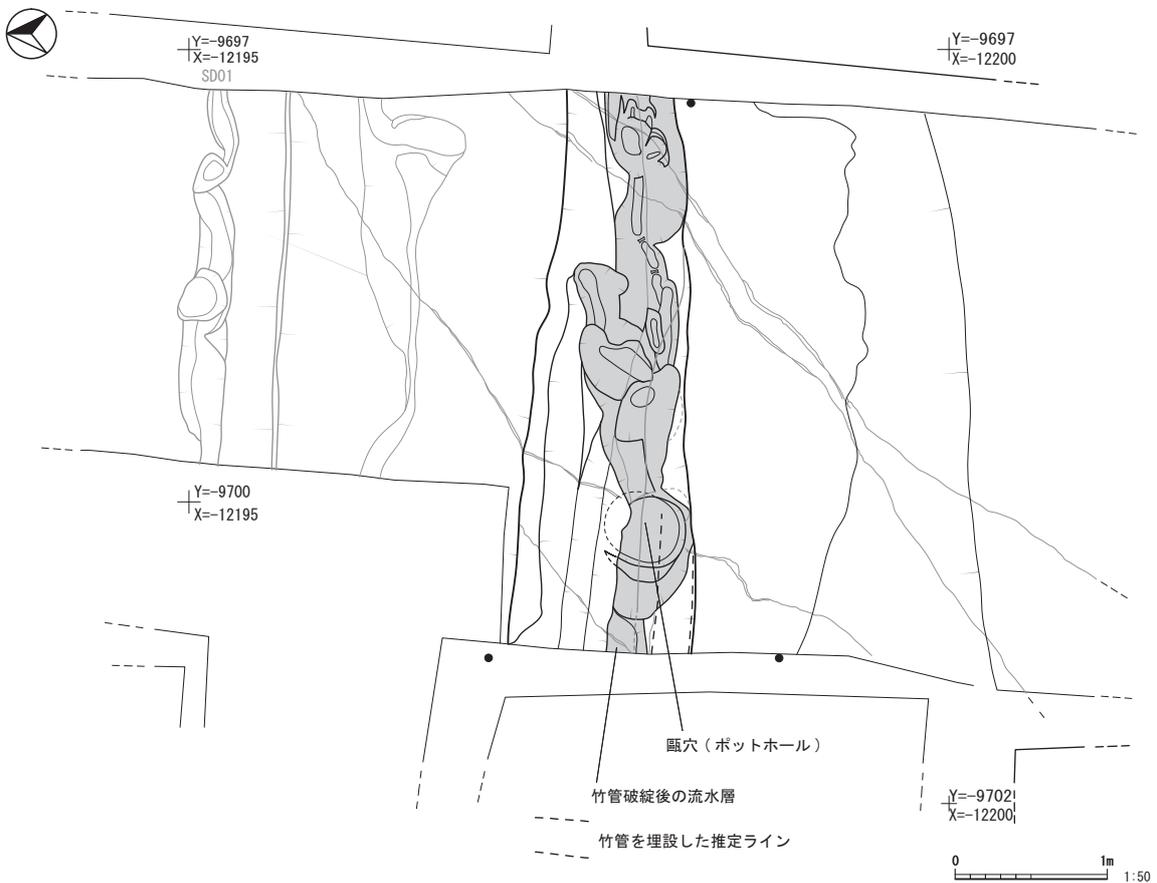
Fig.18 SD06(柗木水道) 実測図 上：上層 下：下層

上層の平面図は (Fig. 18 上) は、竹管埋設のための盛土 (X III b 層～西 V 層) から、竹管埋設層 (X III e 層) までを掘った状態の図である。上層は、下層の竹樋管破損後の竹管再埋設のために流水層を埋めた際の埋土 (西 IV～西 VII 層) を掘込んでおり、上面の層の竹管埋設のための盛土 (X III b 層～西 V 層) は幅 1.1m～1.3m、底面の竹管埋設層 (X III e 層) の幅 0.15m～0.25m。全体の深さは 0.46m、竹管埋設層 (X III e 層) の深さは 0.14m、主軸方向は N87° W である。下層 (Fig. 18 下) は、竹管を埋設していた層が流された後の流水層 (西 VIII 層) で、幅 0.25m～0.7m、深さ 0.2m～0.44m、主軸方向は N87° W である。底面は、流水による凹凸がある。西側には、流水によって X VII 層 (粘質のあるローム層) が浸食されてできた甌穴 (ポットホール) がみられる。通常、甌穴 (ポットホール) は、河川が岩盤を流水で浸食してできるもので、当時の水の勢いがわかる。

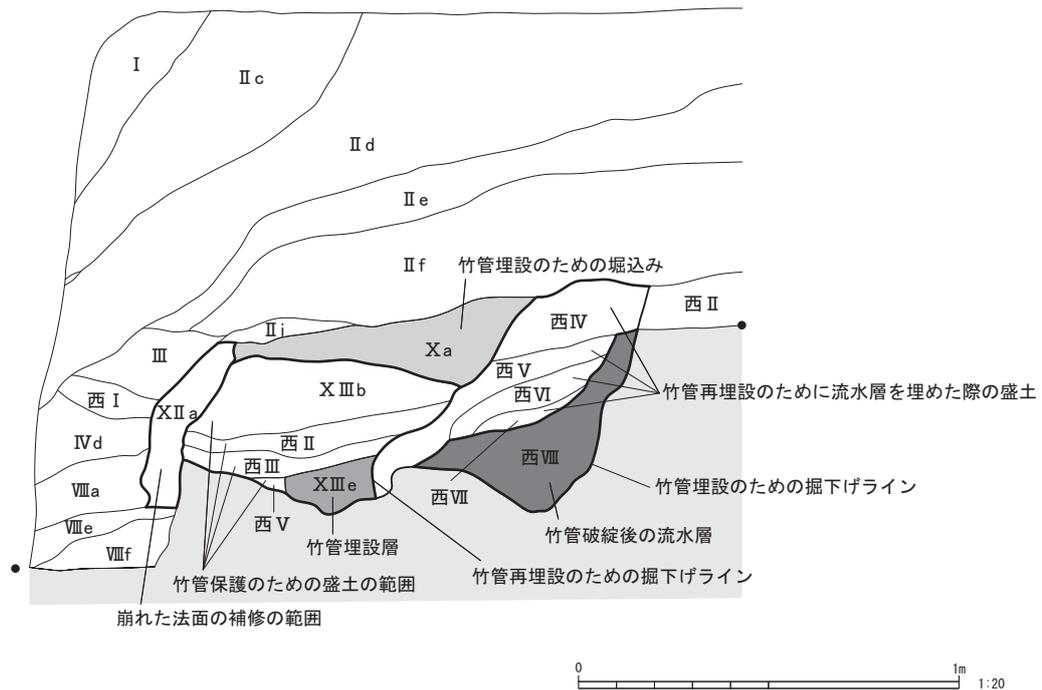
I～XIII層は東壁と共通 (Tab. 5～7)

西 I 層	黒色土 (7.0YR2.1/1) ややきめの粗い砂層 2 cm以下のロームブロック (XVII層・XVIII層由来) が混じる 畑層 東壁III層と同じ	西 V 層	黒褐色土 (7.4YR2.4/1.5) きめの細かいサラサラした層 混入物はほとんどない
西 II 層	黒色土 (7.0YR2.1/1) 2 cm以下のロームブロック (XVII層・XVIII層由来) が混じる 粘性強い	西 VI 層	黒褐色土 (7.2YR2.4/1.6) きめの細かい砂層 混入物はほとんどない
西 III 層	黒褐色土 (7.0YR2.6/1.5) きめの細かいさらさらした砂層 1 cm以下のロームブロック (XVII層・XVIII層由来) が混じる	西 VII 層	黒色土 (6.8YR2.2/1.5) きめの細かい砂層 混入物はほとんどない
西 IV 層	黒褐色土 (7.5YR2.3/1.7) きめの細かい砂層 0.5 mm以下のロームブロック (XVII層・XVIII層由来) が混じる	西 VIII 層	黒色土 (7.2YR2.4/1.4) ややしまりのあるきめの細かい砂層 混入物はほとんどない
		西 IX 層	黒褐色土 (6.9YR2.2/1.6) めの粗い砂層 5 cm以下の円礫 陶磁器出土 自然流路

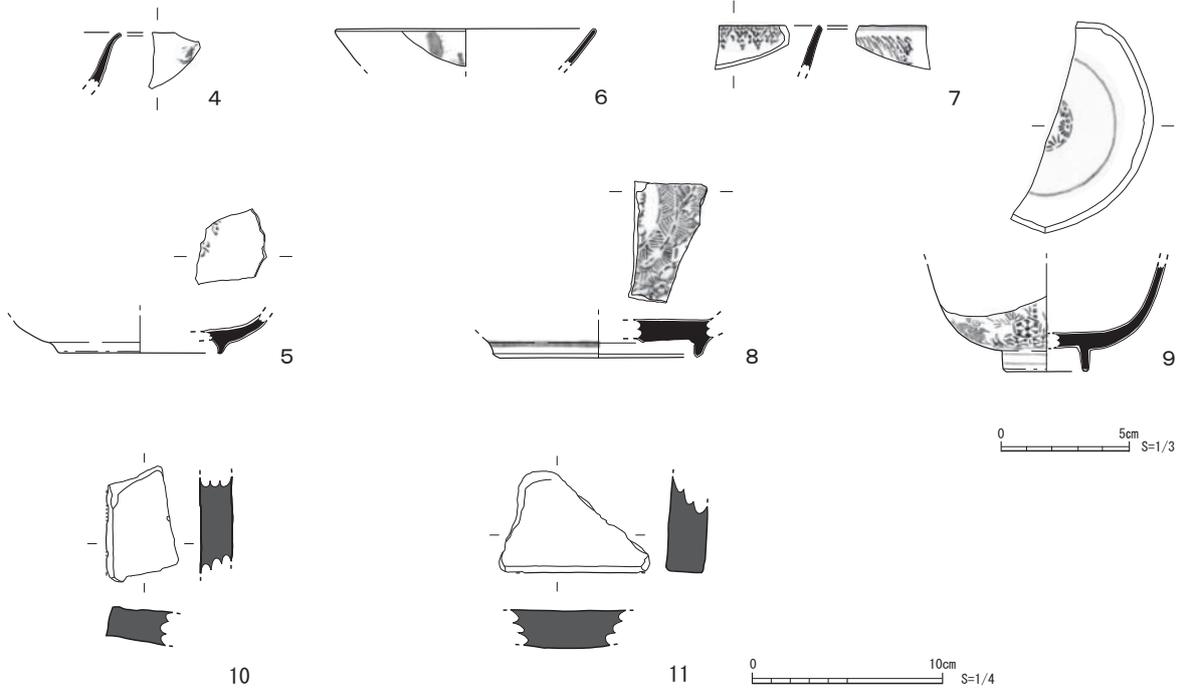
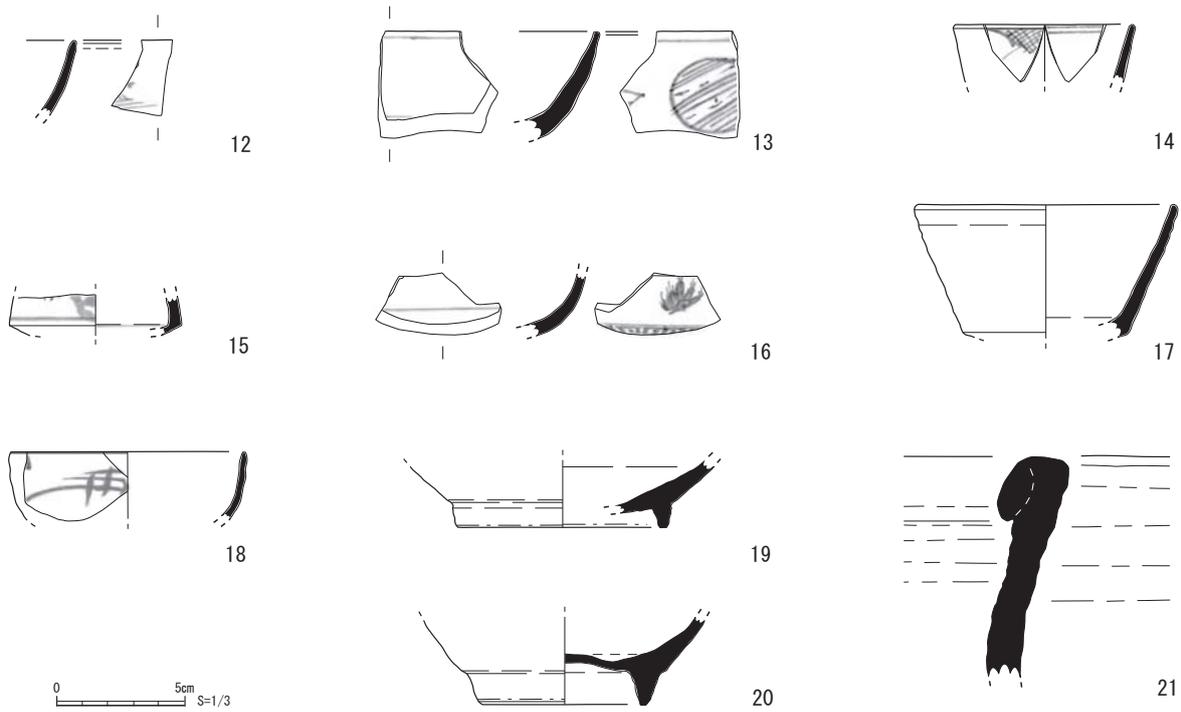
Fig. 21 出土遺物実測図

4～9は磁器。4と5は青磁小杯。4は、口縁部が外反する。外面に釉薬上から「美」が書かれ、内面は透明釉がかかる。5は、復元底径 6.6cm。高台の豊付は釉剥ぎを行っており、高台内面には透明釉がかかる。内面には2文字が釉薬の上から書かれる。明治後半か。6は染付碗または小杯。復元口径 10.4cm。外面には濃緑色の文様がある。7は染付の碗か皿。内外面に堅紙刷りによる文様がコバルト色の呉須で描かれている。明治期以降のものである。8は染付皿。推定底径 8.3 cm。高台は、高台内を蛇の目釉剥ぎし、高台内部中央

を円形に窪ませた蛇の目凹形高台である。高台内蛇の目釉剥ぎ部分には、チャツの溶着痕が残る。内面は、堅紙刷りによる文様がコバルト色の呉須で描かれ、釉薬の上には砂などの溶着痕がみられる。明治期以降のものである。9は染付椀。底径3.4cm。体部は丸みを帯びて立ち上がり、見込には足付ハマの溶着痕が残る。高台の畳付は釉剥ぎを行っている。外面は堅紙刷りによる菊等の文様がコバルト色の呉須で描かれ、内面には一条の横線、見込中央部に堅紙刷りで円形に文様がプリントされる。明治時代以降のものである。10・11は平瓦か棧瓦。10は表面にローリングを受けており、道路遺構に水が流れた際に、流れてきたものと考えられる。

12～17は磁器。12は染付小杯。薄手。外面に文様が描かれ、貫入が入っている。13は染付椀。波佐見産か。外面には鎬文を描き入れた丸文が書かれる。同じ文様は熊本市古町遺跡第1次調査で確認されている。内面は口縁下に一条の横線が描かれる。1700～1740年代。14は染付椀。復元口径7.4cm。外面に斜め格子文、内面口縁下に二条の横線が描かれる。15は染付椀。主に湯飲み椀として用いられた筒形椀である。内面に一条の横線が描かれる。18世紀後半～19世紀初頭。16は染付椀。丸形の椀で、外面の側面に若松文、腰部に連弁文が描かれる。17は白磁椀。体部は、腰部に屈曲があり、その上部は直線的に開く。18世紀中頃～末。18～21は陶器。18は陶器椀。復元口径9.3cm。関西系。外面は赤と緑の上絵文様で文様が描かれる。18世紀後半～19世紀前半。19は皿または高台付鉢か。復元底径8.1cm。小代焼か。内面は露胎。高台の畳付は釉剥ぎを行っている。20は陶器瓶。内面は露胎。高台の畳付は釉剥ぎを行っている。21は陶器甕。口縁内側は肥厚する。18世紀～19世紀。  
(西野元勝)

本遺跡では、面積が狭く、包含層調査ではないことから、出土遺物は少ない。その大半は近代以降であるが、道路遺構 SF01 の道路面の高さ維持のためのローム張り付け補修 (XII a 層・XII h 層) からの出土や、柵木水道が一度破損した際の流水層である SD06 西VIII層からの出土遺物のみが近世である。陶磁器は、磁器のほとんどが肥前産と考えられるが、陶器は一部関西系など肥前以外のものが混じる。

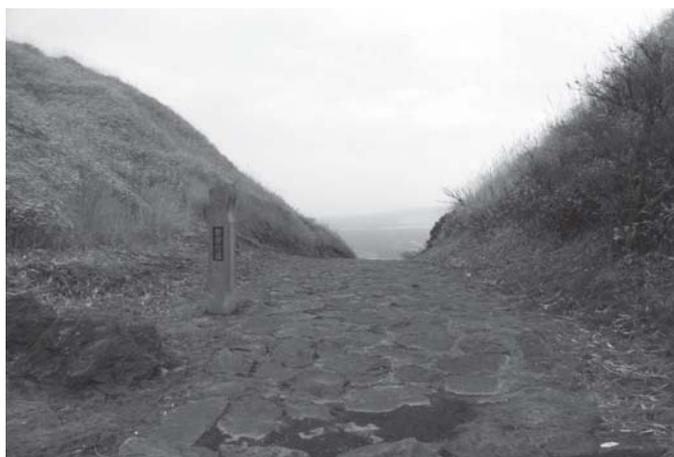
阿蘇市二重峠の豊後街道石畳道

の後、熊本県側では二重峠・滝室坂（阿蘇市）、境の松原坂・弁天坂（産山村）で石畳道の整備が行われ（阿蘇町教育委員会、一の宮町教育委員会、産山村教育委員会）、石畳部分は国史跡「豊後街道」に指定されている。また、大分県側では、大分市野津原の今市宿の石畳道が整備され、県指定史跡「参勤交代路（今市石畳）」として保護されている。また、豊後街道ではないが、宇城市婆婆神峠では石畳道が調査されている（熊本県教育委員会1980）。しかし、これまでの調査は、石畳道の整備を目的とした調査であり、今回は、発掘調査によって石畳道以外の豊後街道の構造を確認した最初の事例である。

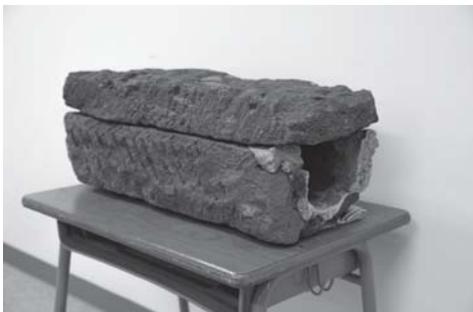
高尾野出土の石管

柗木水道では、主に竹管が用いられたが、破損することがあり、水道瓦が用いられるようになった。溝 SD06 では、水道管埋設層の幅は狭く、竹管が用いられていたと考えられる。昭和 49（1974）年には、高尾野の新小屋で石組（石管）と土管が発見され、熊本県教育委員会によって調査が行われた。報告されたのは 2 種類の土管のみで、1 つは瓦質で、樽巻きの工法を用い、内面に布目が認められ、大口径の内側に漆喰が残るもので、もう 1 つは、土師質、輪積み工法をとっているものである。この土管は片方の小さい部分を他の土管に挿入して連結するもので、文献に記録のある「水道瓦」としてとされている（熊本県教育委員会 1982）。現在でも、高尾野集落付近では、石管が確認されることがある。大津町歴史文化伝承館では、高尾野で発見された石管が展示されている。この石管は凝灰岩製で、中央が U 字形に削り貫かれた管と蓋からなる。管は長さ 60 cm、厚さ約 5 cm で、蓋は長さ 60 cm、厚さ 7 cm である。表面の加工は粗くハツリ痕が明瞭に残るが、水を通る管内面の下面は平滑に整えられている。石管の先端には漆喰が残っており、漆喰によって石管同士をつないでいたと考えられる。石管が用いられた記録はないが、柗木水道完成後の補修に用いられたと考えられる。

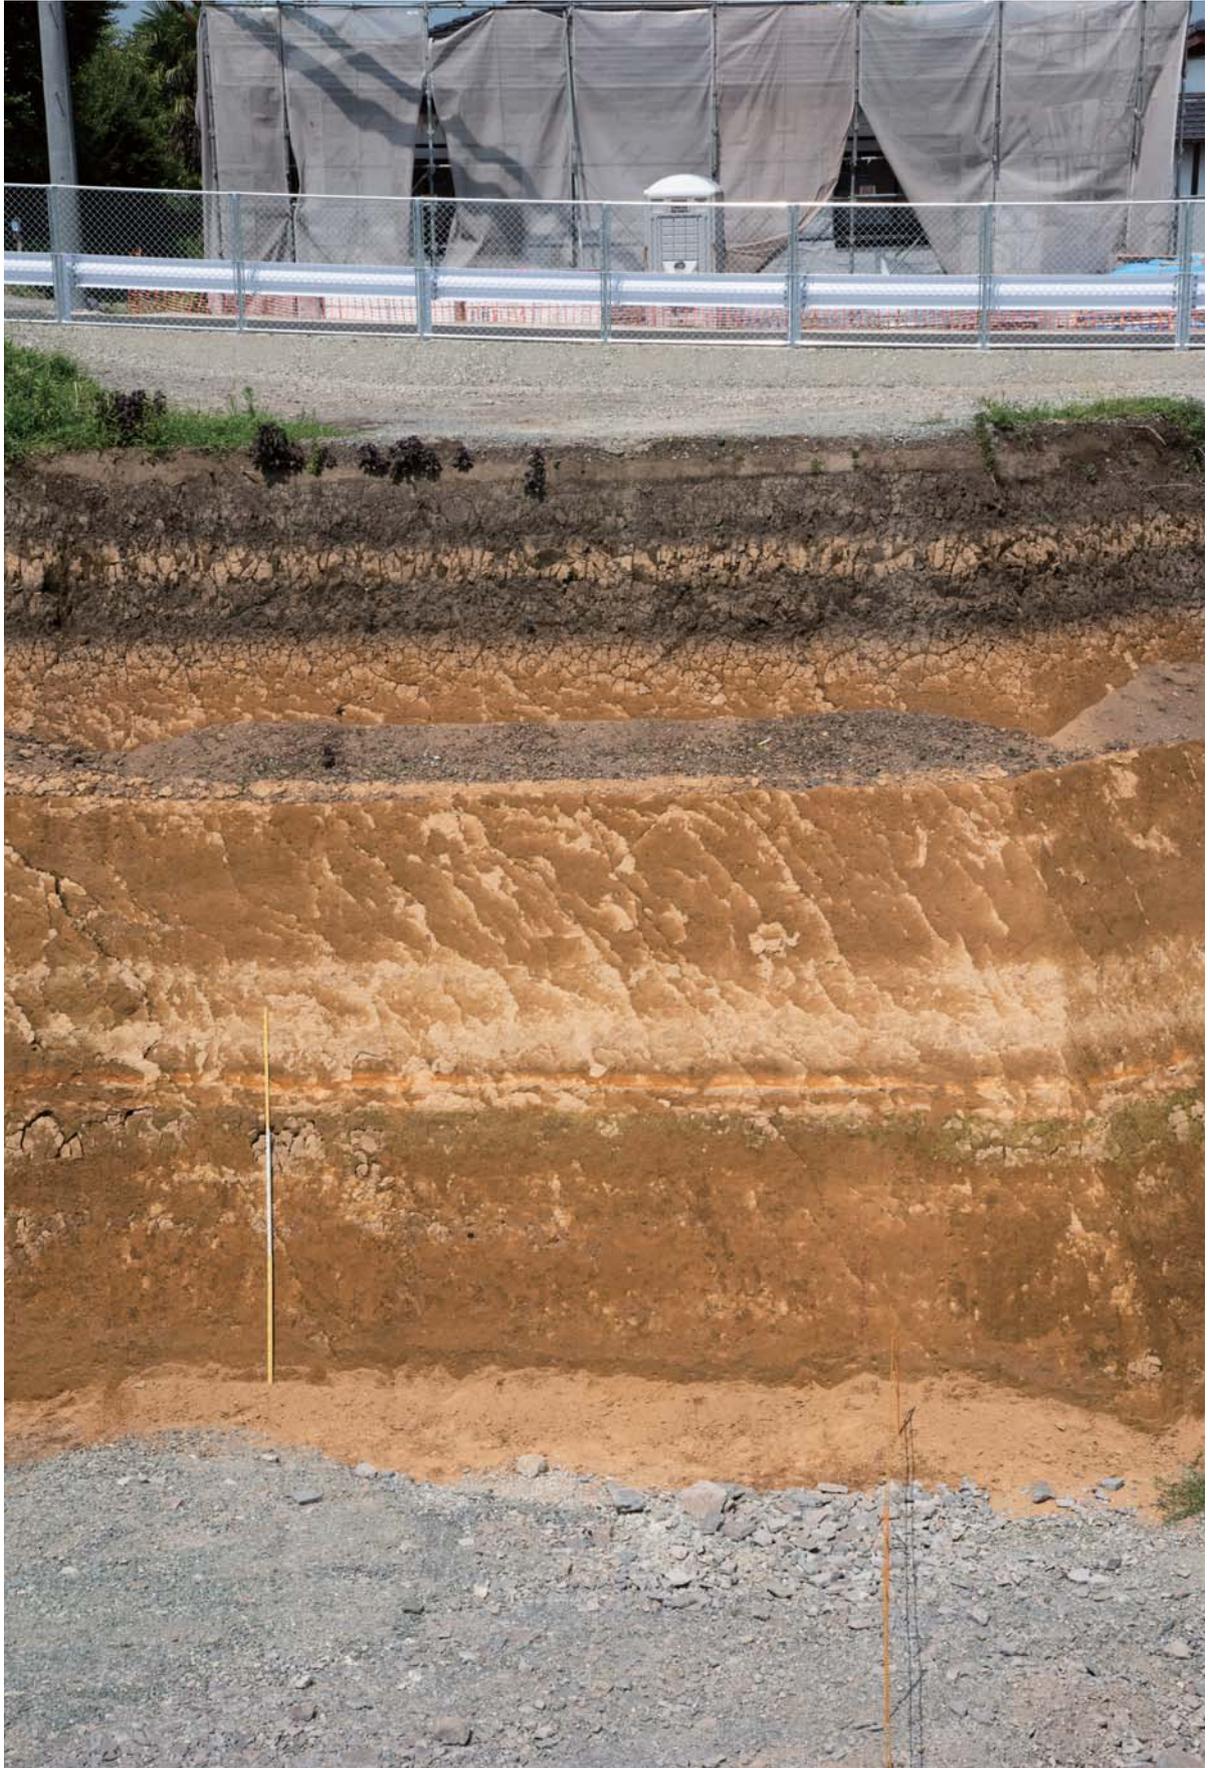
調査区隣接地土層断面（基本土層）
