熊本県文化財調査報告第333集

せいしよこどう  
清正公道

一般国道57号北側復旧ルート建設に伴う埋蔵文化財調査報告書

熊本県教育委員会

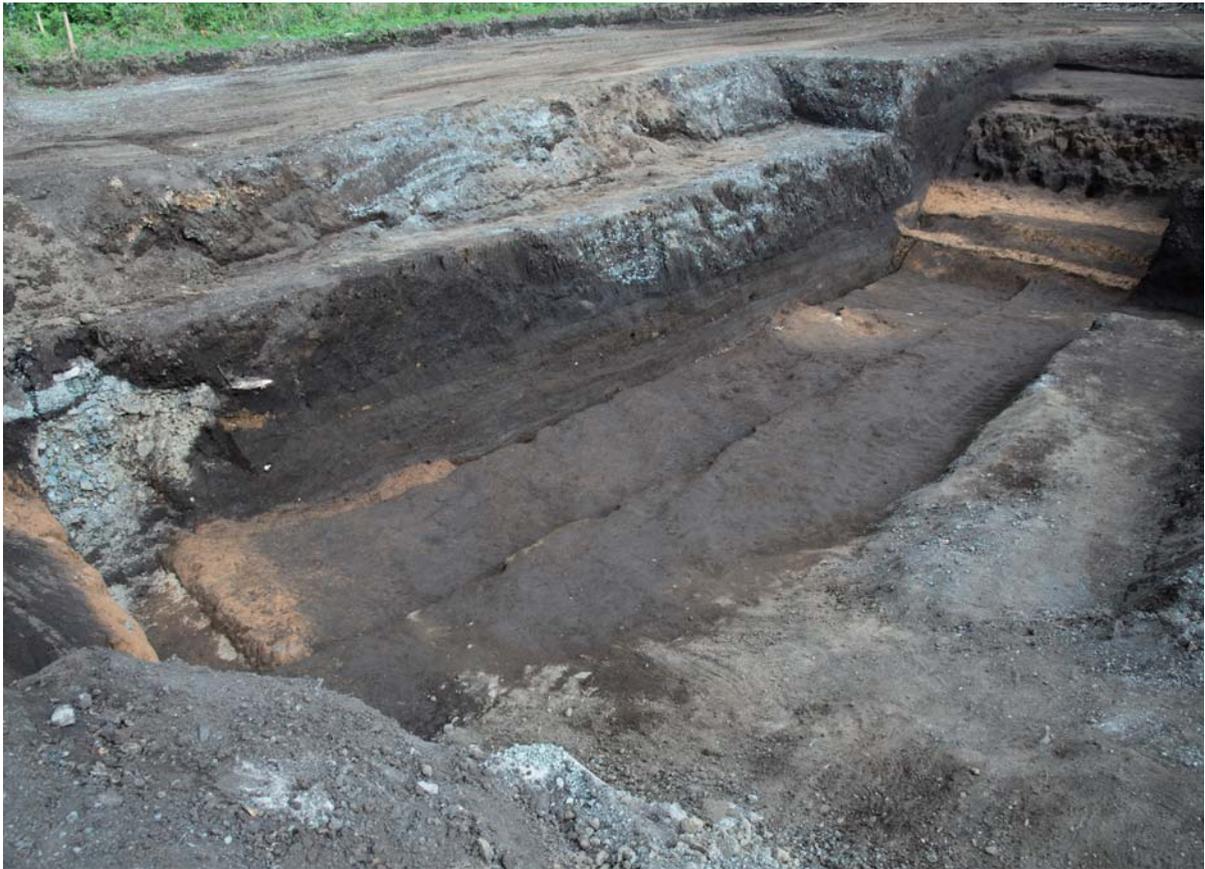
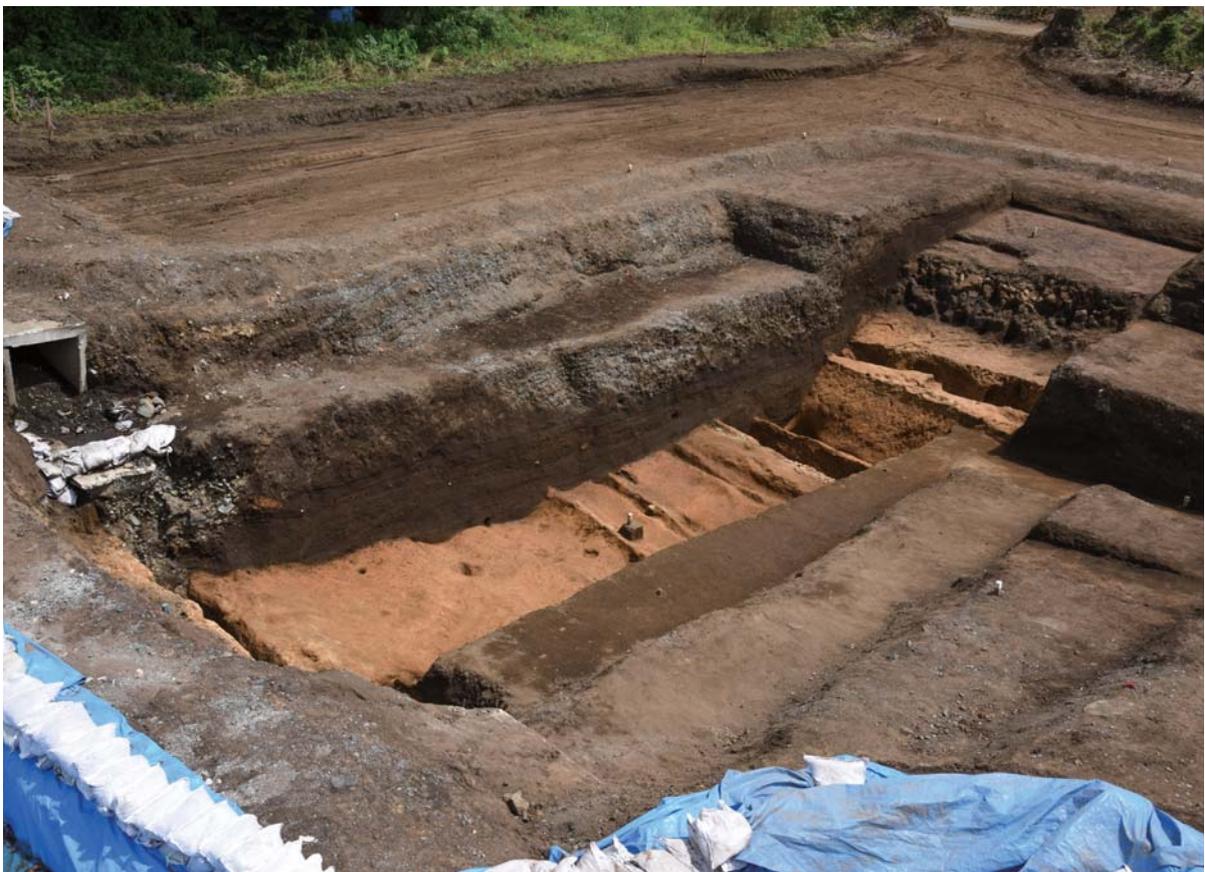
上：道路遺構 SF01 Ⅷ層検出状況（北西から）  
下：道路遺構 SF01 完掘状況（北西から）

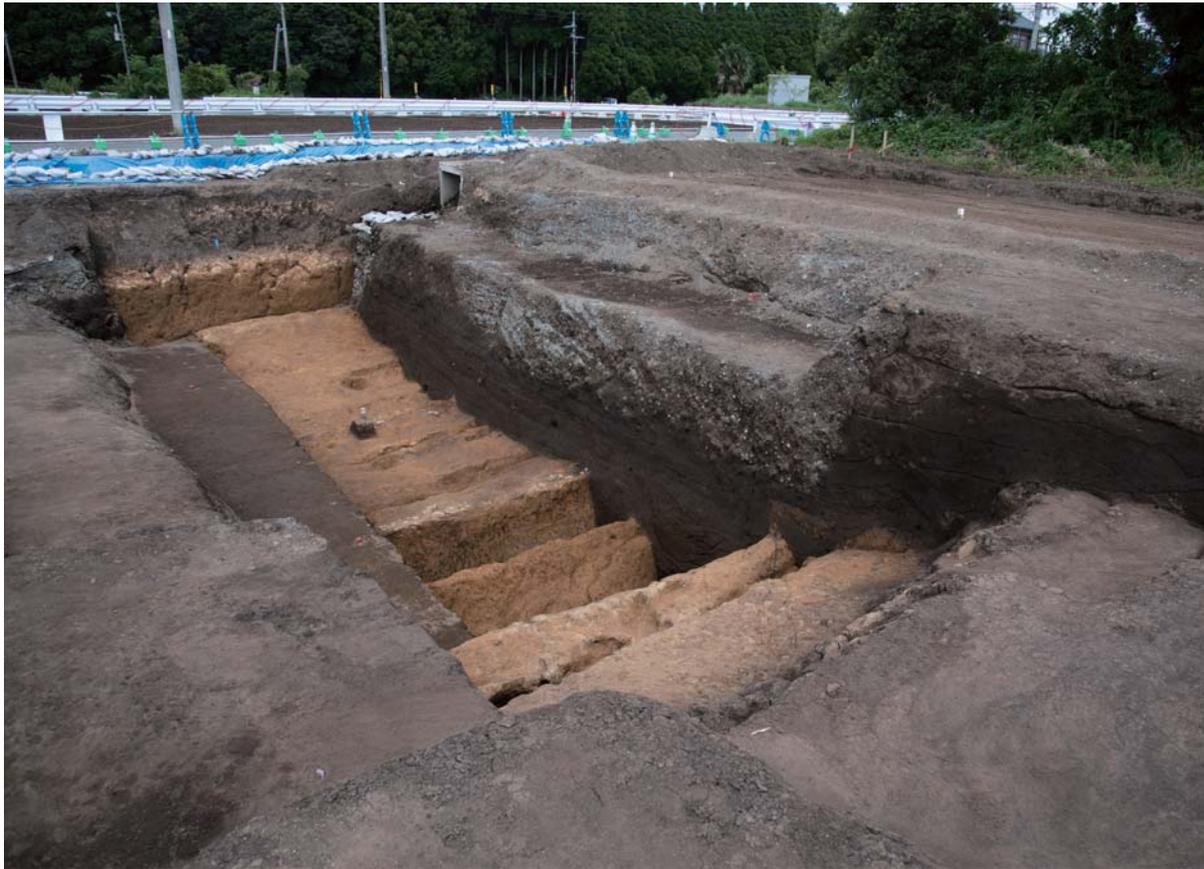
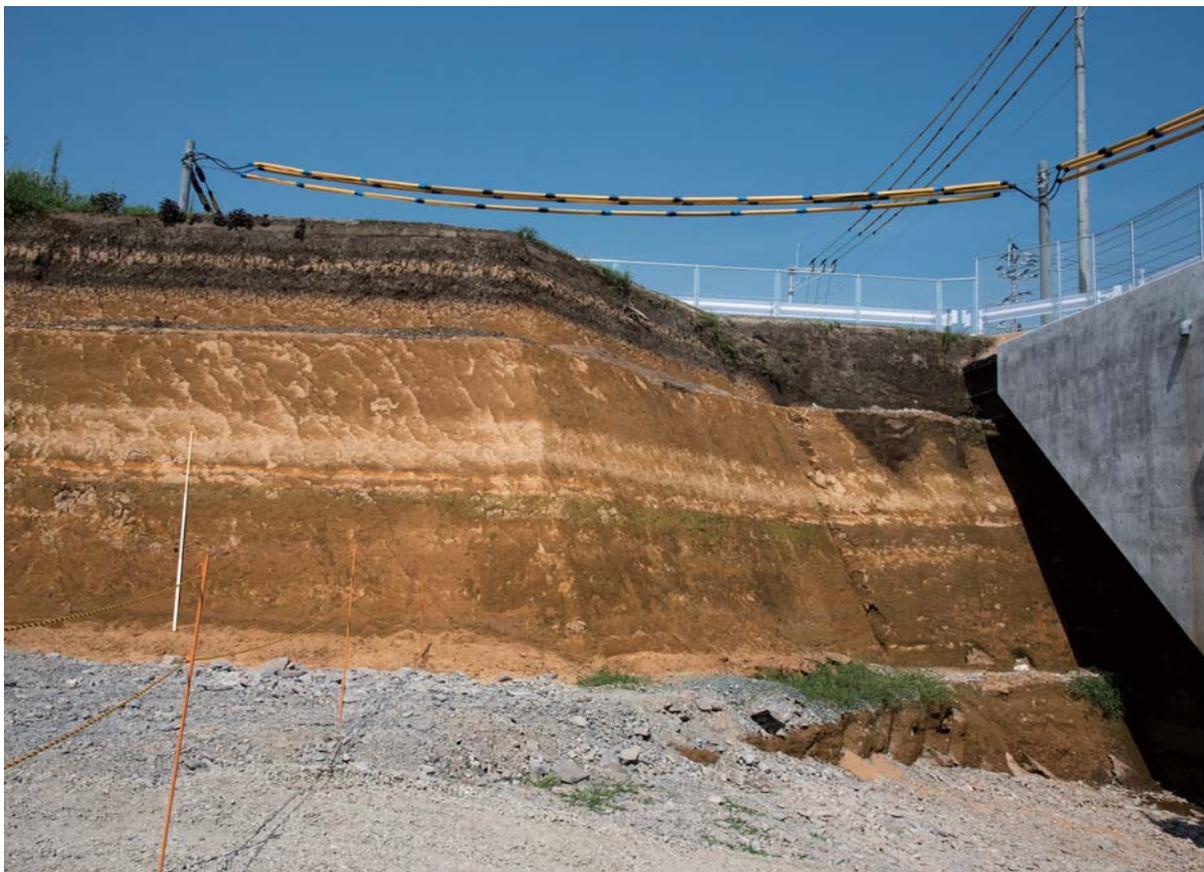
上：道路遺構 SF01 東壁土層断面（南西から）  
下：調査区隣接地土層断面（基本土層）と道路遺構 SF01 土層断面の重なる部分（東から）

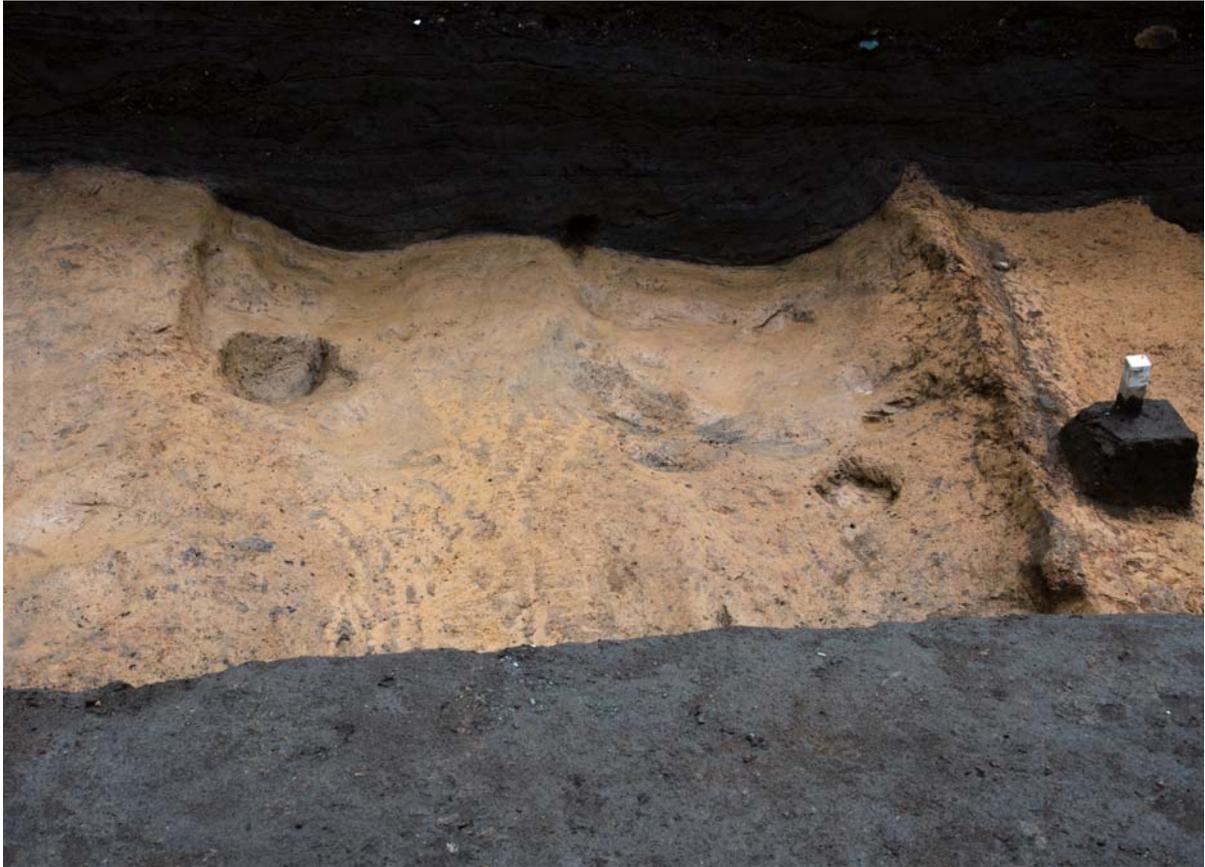
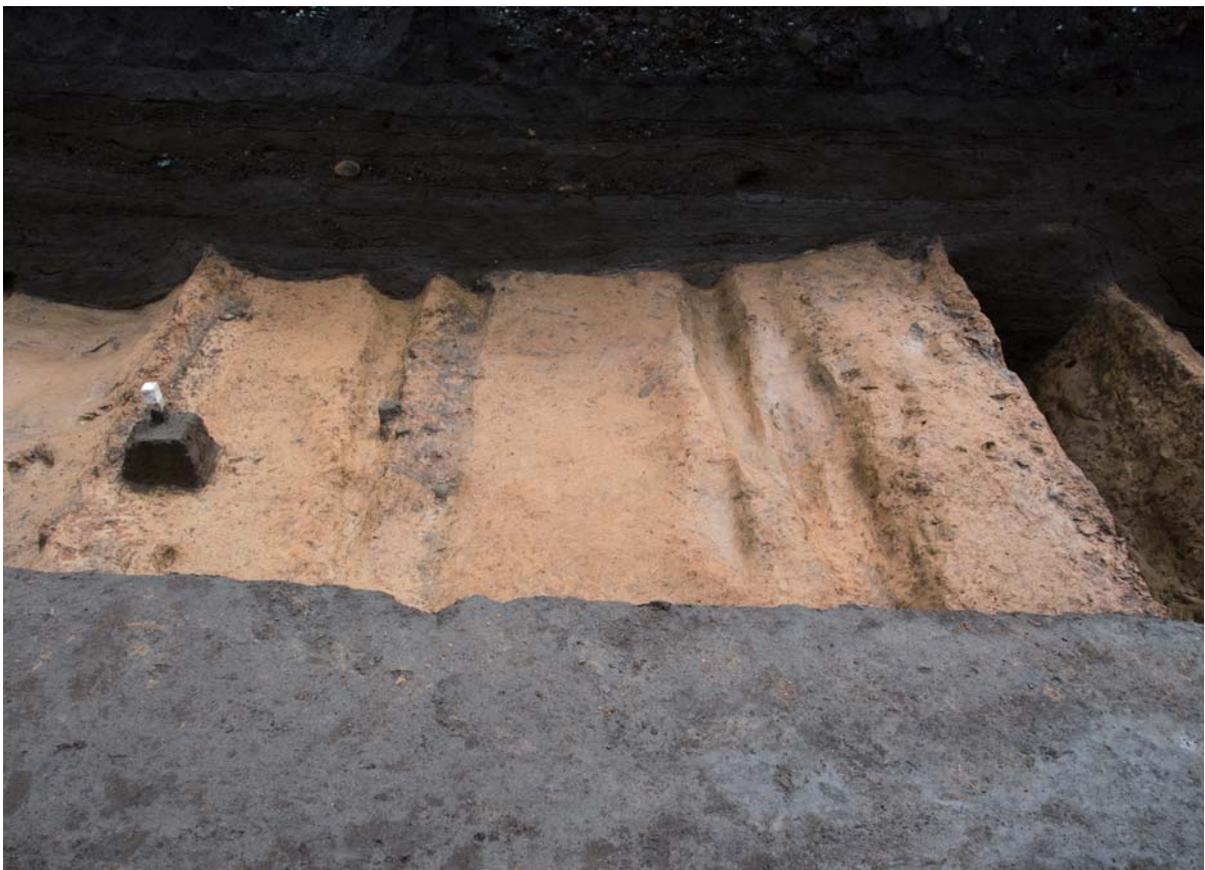
上：道路遺構 SF02(西から)  
下：溝 SD01～05(西から)

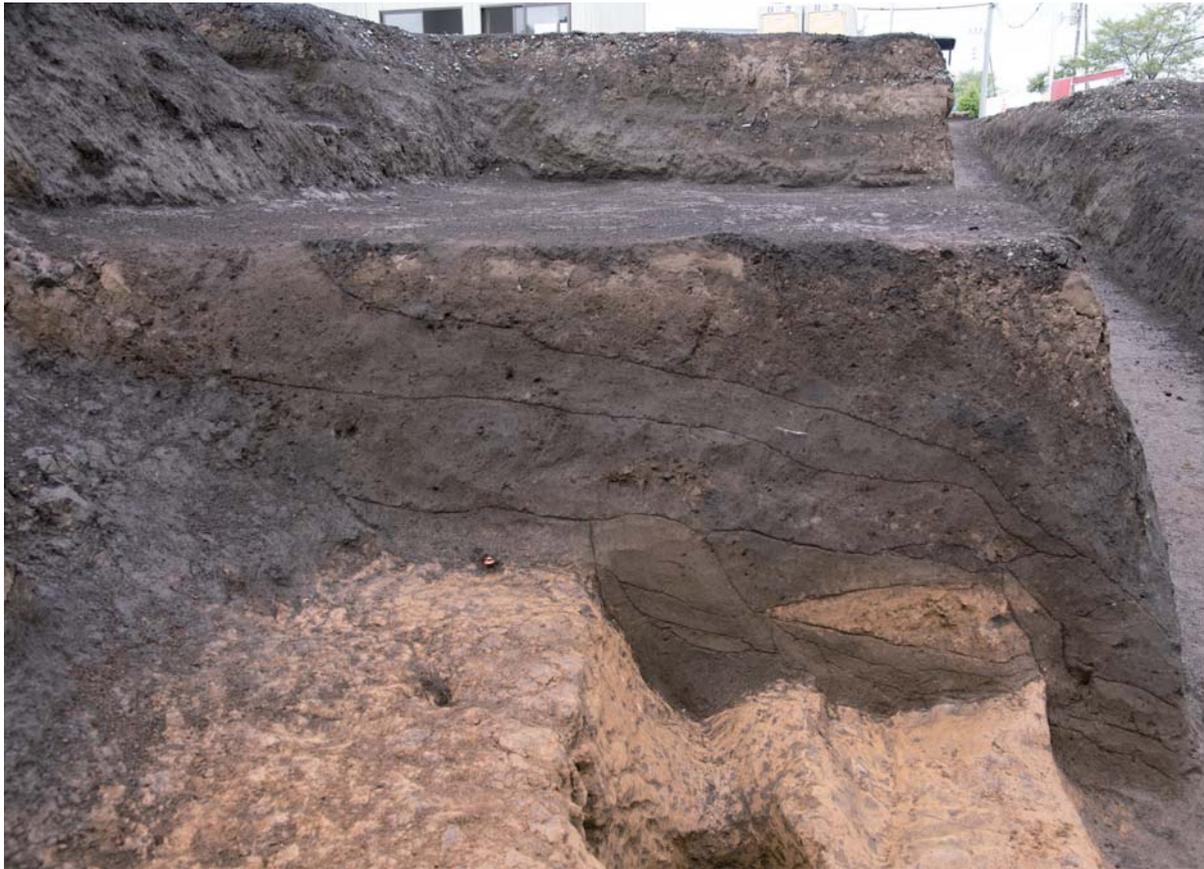
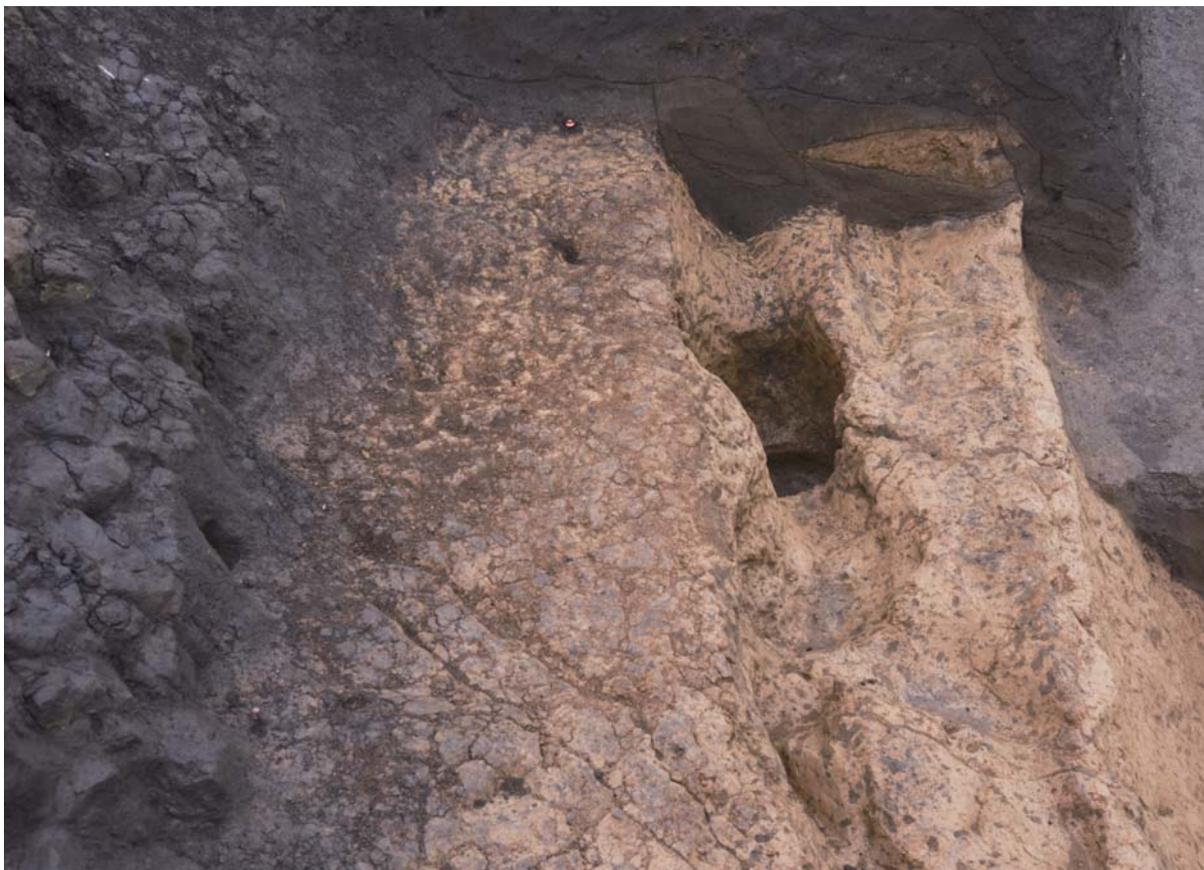
上：調査区西壁土層断面（溝 SD06 含む、東から）  
下：溝 SD06（東から）

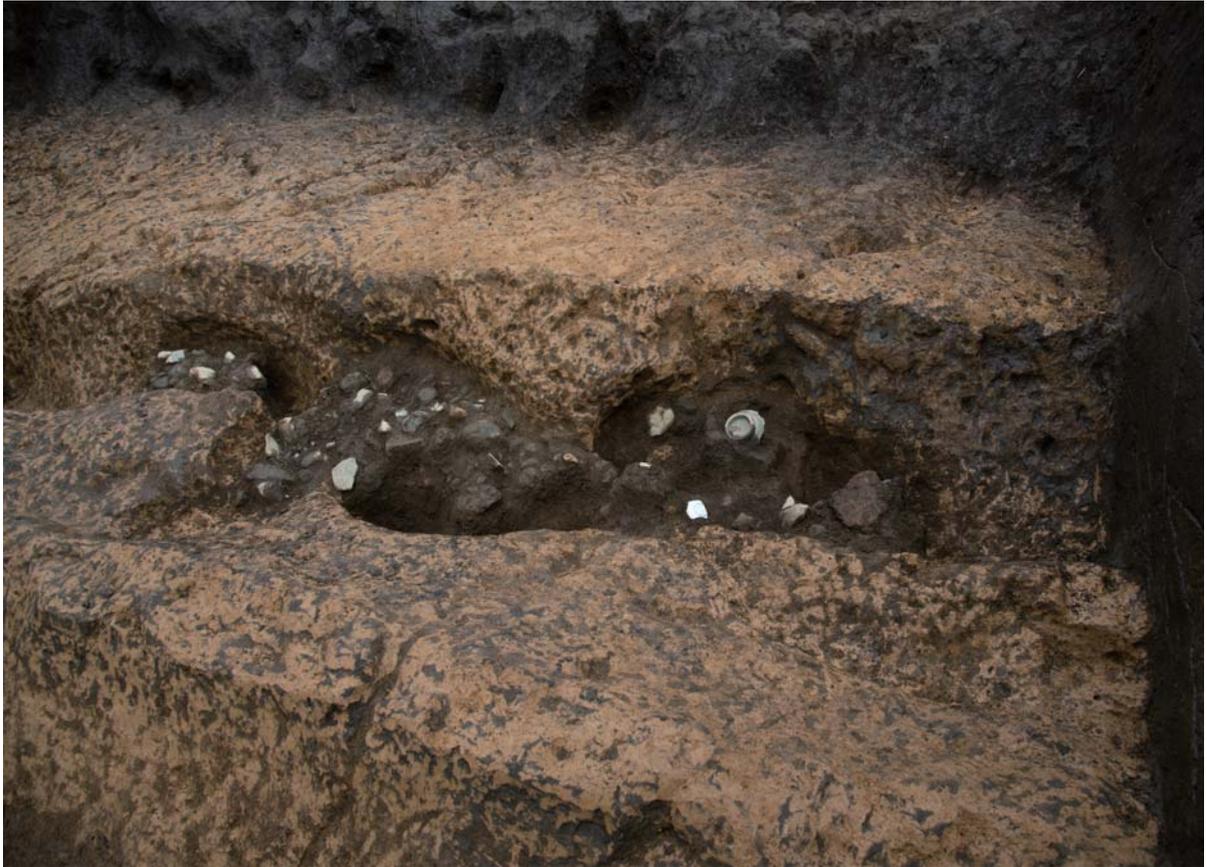
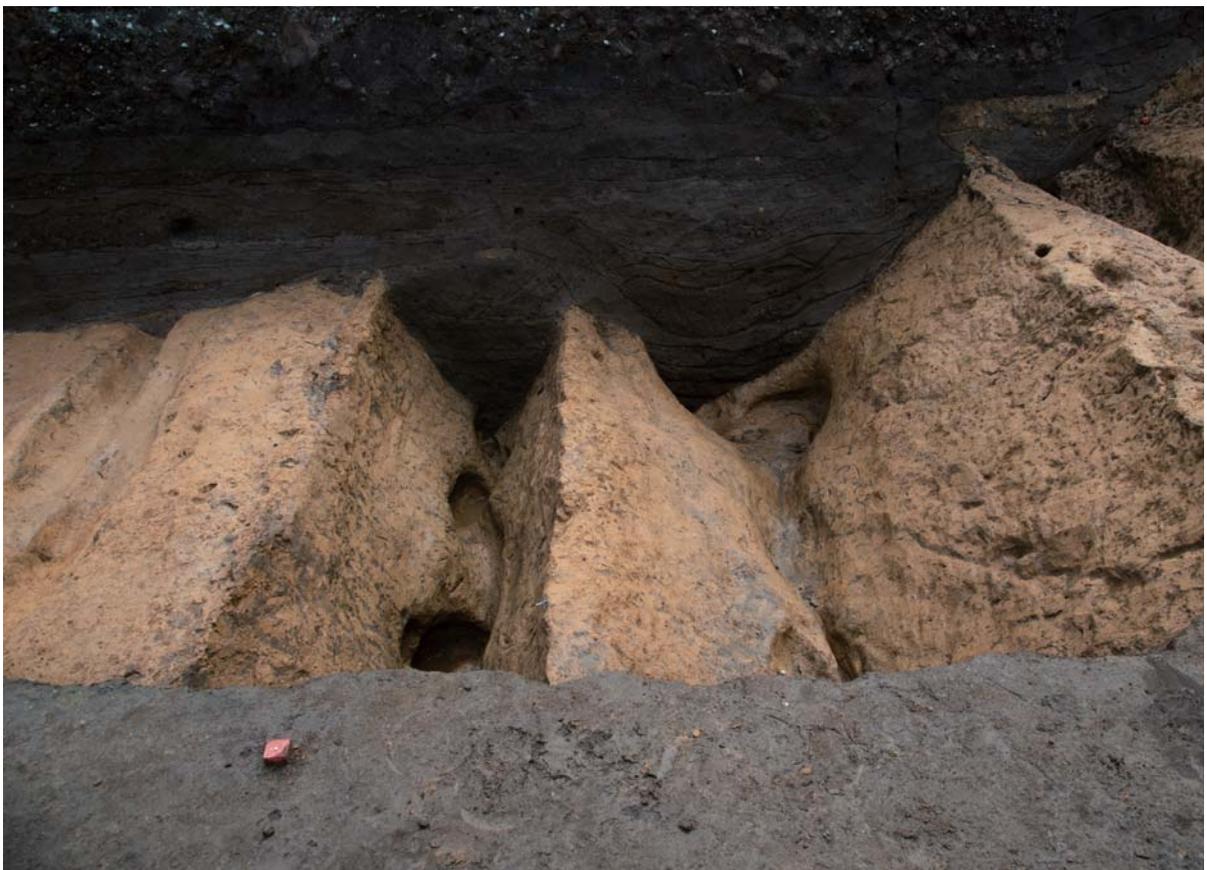
上：溝 SD06 西Ⅷ層遺物出土状況（北から）  
下：溝 SD07・08（西から）

遺物は、近世の陶磁器、近代の陶磁器、ガラス片が出土した。遺物の時期は、道路遺構 SF01 の近世の道路面の高さ維持のためのローム張り付け補修（XII a 層・XII h 層）、柵木水道 SD06 の最初に埋設された竹管破損後の流水層（西VIII層）から出土した18世紀後半～19世紀前半中心の一群を除けば、近代以降がほとんどである。

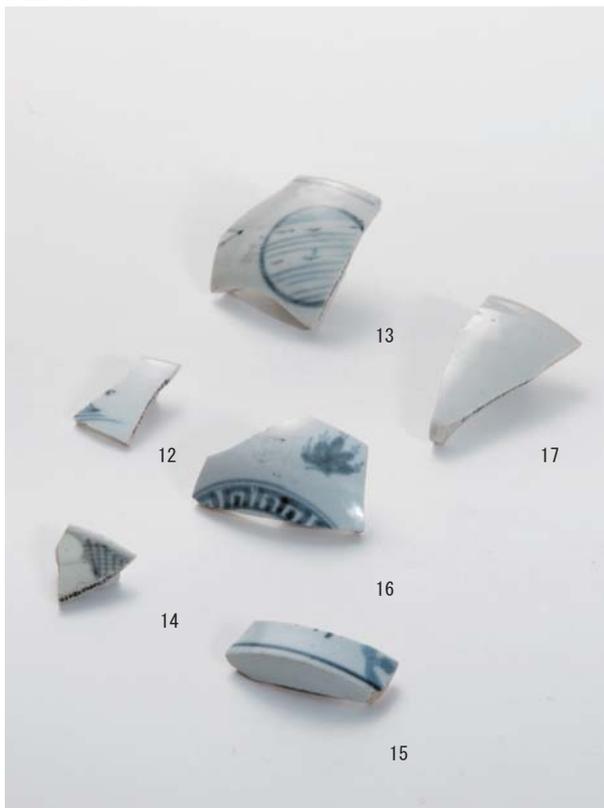
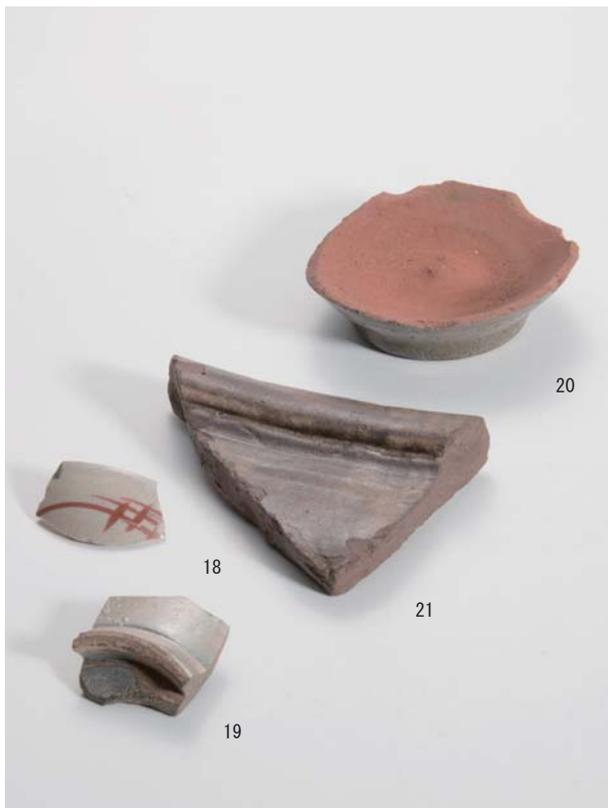
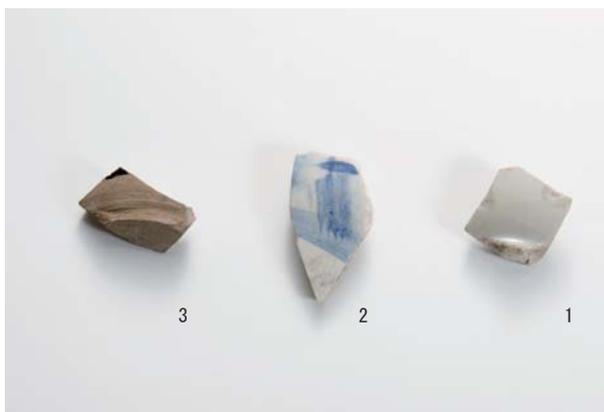
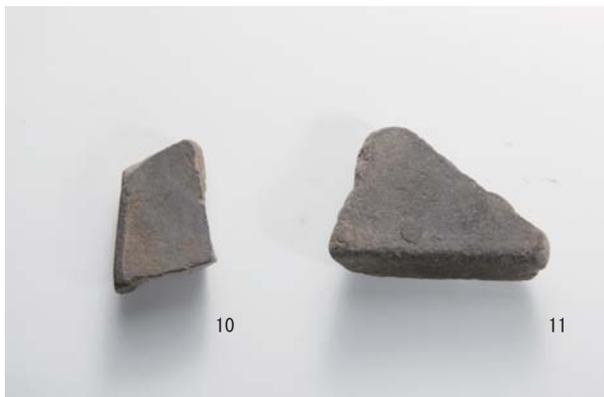
左上：溝 SD06 出土磁器 左中：道路遺構 SF01 出土陶磁器  
左下：道路遺構 SF01 出土瓦

右上：溝 SD06 出土陶器  
右下：道路遺構 SF01 出土陶磁器
