# 京都市内遺跡試掘調査概報

平成5年度

京 都 市 文 化 観 光 局

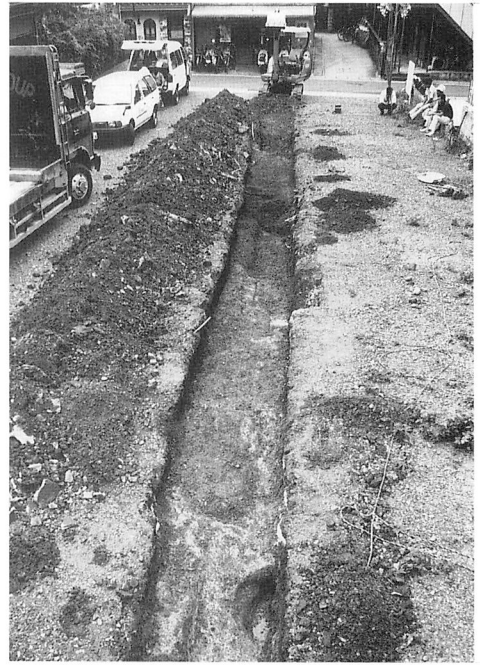
写真1 広隆寺旧境内（トレンチ全景）北から

また広隆寺旧境内南方（太秦桂木町11-1）からは、焼土を伴う時期不明の遺構と、平安時代の土器を含む整地土層（奈良時代の瓦も含む）を確認したが明確な遺構検出には至っていない。（写真1，図5参照）

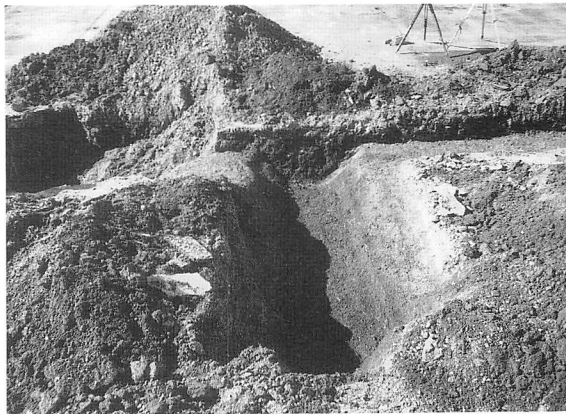
写真 2 中臣遺跡で検出した東西溝跡（東から）

そのほか中臣遺跡では、勧修寺東栗栖野町の浅いところから、幅約 1.7m、深さ 0.55～0.8m の東西方向の溝跡（時期不明・写真 2）を検出したが、そのほか有力な遺構・遺物は確認できなかった。

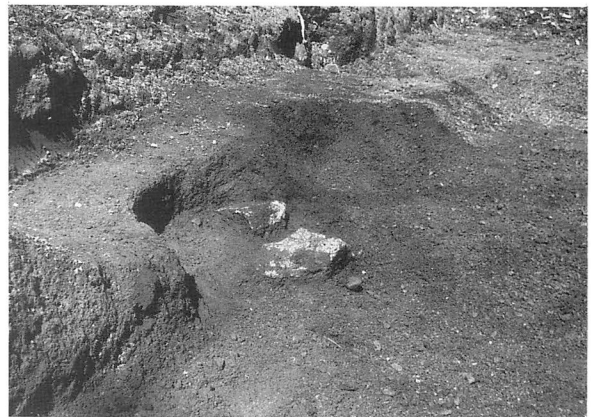
写真3 1トレンチ中央付近の凝灰岩片（東南から）

トレンチ中央付近の近世～近代の方形土壌内では、一部加工面痕を有する凝灰岩（写真3）の小破片2個を検出したが、元の状態で据えられたものではなく、後世に穴へ廃棄されたものと判断される。

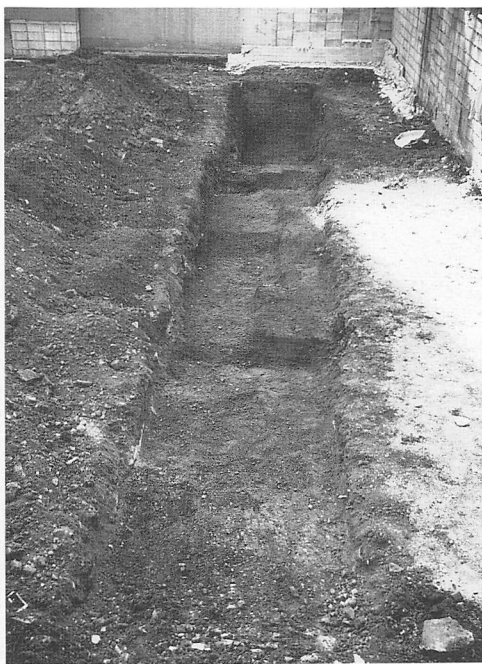
写真7 1トレンチ全景（北から）

修式堂基壇下部に残存する可能性のある柱穴のピットや根石、あるいは版築土層の検出及び確認作業を行ったが、北端部分（敷地北側の道路端から約7m）を除いてこの層の直下は砂礫の地山となり、すぐ北方で確認されている修式堂北辺の凝灰岩列と繋がりのある遺構は何も検出できず、時期不明（近世？）の浅い東西溝跡を検出した程度であった。

この結果、北端部分を除いてトレンチの大半は、この付近に存在する砂礫層（地山）が現代盛土層直下に露出しており、遺構面は中・近世の削平に加え、浴場基礎工事の時点や、解体工事によって既に大きく削平を受けたものと判断された。

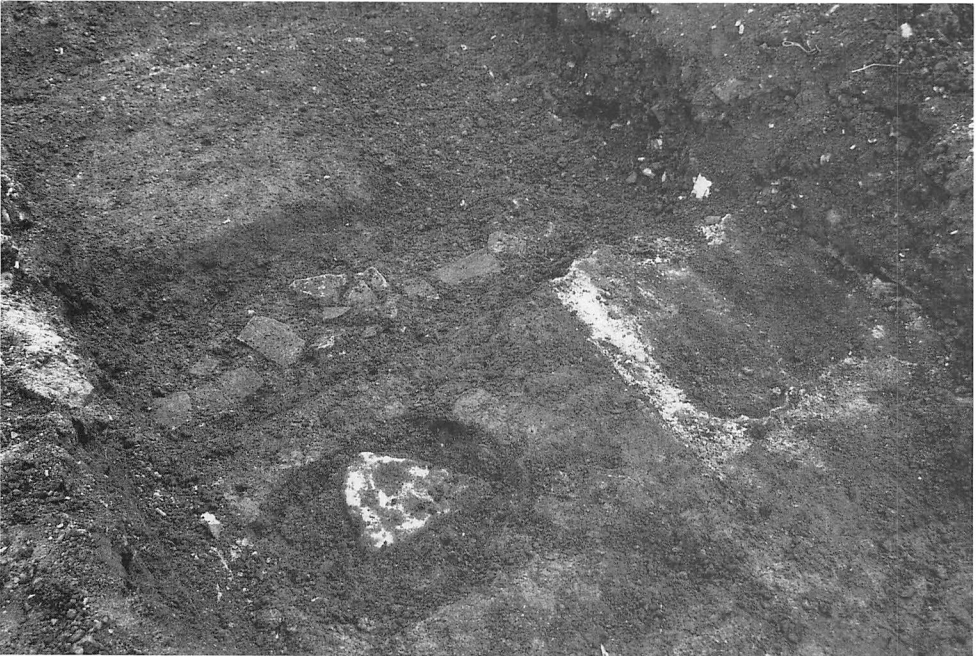
写真9 2トレンチ北方で検出した瓦を敷いた東西溝跡（近世）と礎石（北東から）

またトレンチ南端から北へ10m、深さ50cmのところ（旧浴場基礎直下）から、東西の溝跡（幅70cm、深さ10cm以上）が検出された。

この溝内からは近世頃の瓦が多数出土し、また溝底は瓦が敷かれたような状況であった。

また、この溝のすぐ北には自然石を使った礎石（この溝に伴う遺構）が見つかったが性格は不明である。

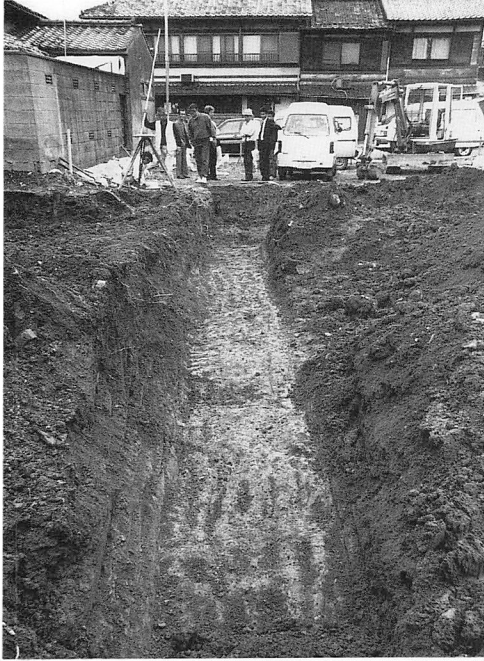
写真11 トレンチ全景（東から）

トレンチ内の溝跡の東方で検出した柱穴と思われる7箇所のピットは、大は一辺60cmほどの方形のものから、小は半径26cmほどまであり、この邸宅内にあった建物の一部を検出したものと思われる。

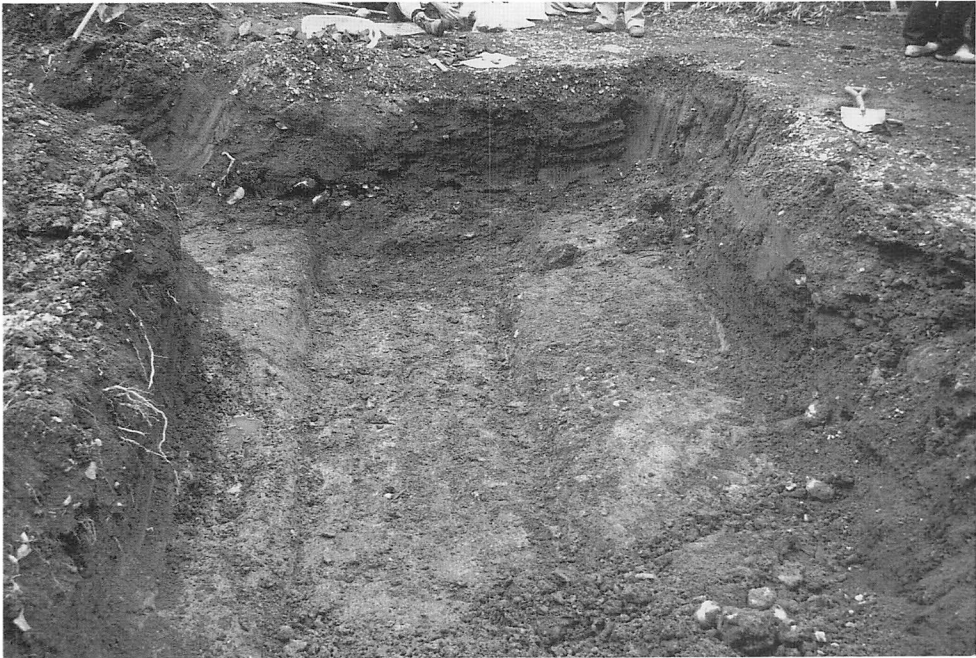
写真13 トレンチ拡張部分で検出した南北溝跡（推定道祖大路東側築地内溝）北から

溝内からは9～10世紀頃の土師器・須恵器・灰釉陶器・緑釉陶器などの土器片や瓦が出土したため、あらためてトレンチを北へ拡張した結果、この溝は南北へ続くことが判明、最終的には南北溝跡を長さ3.5m余り検出した。

今回検出した溝跡は、幅1.2m、深さ10～25cmで、南北3.5m分を確認した。

この溝跡は検出位置から推測して、道祖大路東側の邸宅の築地に伴う内溝と考えられる。

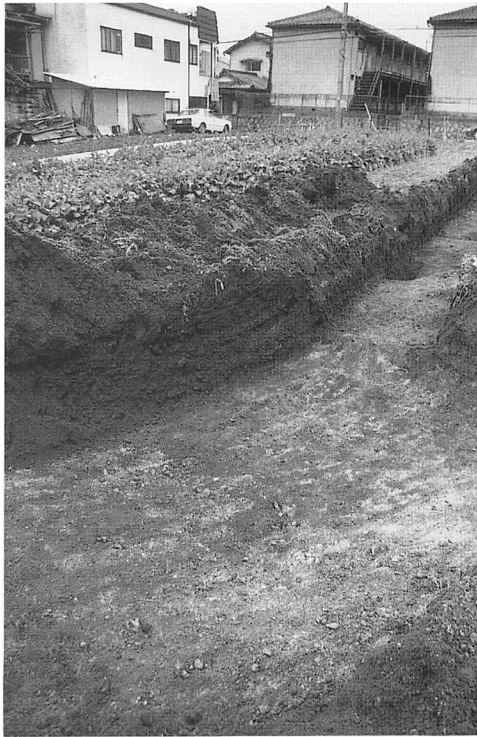
写真18 SX3 全景 (北東から)

**S X 3** 南北方向の浅い溝状の遺構である。幅は4.3m、深さは0.2mあり、北へ向かって次第に浅くなる。埋土内からは、須恵器（図26）蓋・杯・脚付長頸壺などが出土した。蓋は、口径14.0cm、器高3.4cmあり、天井部を扁平に仕上げている。天井部と口縁部との境は不明瞭で、天井部はヘラケズリを施す。焼成の状態はやや不良で、色調は淡灰色を呈する。杯は、口径13.0cm、器高3.7cmあり、たちあがりは内傾している。底部は、ヘラケズリを施す。焼成状態は、蓋と同じである。脚付長頸壺は、口径10.2cm、器高22.2cm、脚部径14.0cmを測る。頸部は直線的に外傾し、肩部はやや扁平、体部は丸味を帯び、体部下半はヘラケズリを施す。脚部は二段に屈曲し、上半は外反し、下半は内湾気味に強く踏ん張り、三方に透かしを設ける。焼成状態は良好で、色調は灰白色を呈する。

当該地の北東部に位置する「京都きもの会館」建設に先立つ発掘調査では、古墳3基、中近世の土壙墓42基などが発見されている。本調査で発見したSX3は、古墳の周溝の可能性もあるが、確証は得られなかった。土壙1については、墓の可能性が高いと思われる。また、敷地の南西よりの所で地表面から僅かに露出しているチャート質の岩石（90cm角）を発見した。周辺をボーリング・ステッキで探査したが、それに続く石は発見出来なかった。これも古墳の石室石材と考えるのが妥当であろう。これらのことから当該敷地には、古墳群及び中近世の墓域の存在が予想される。

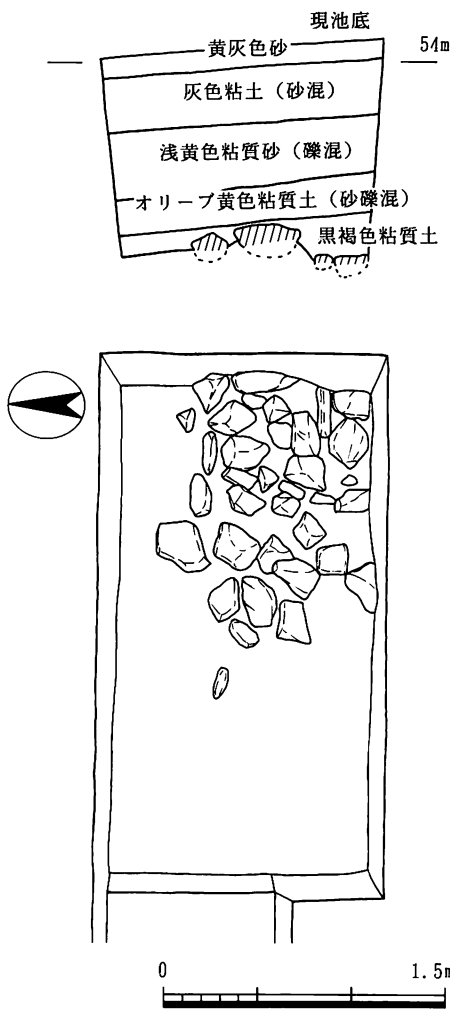
図29 1トレンチ東端部平面図・東壁土層図 (1/40)

基本層序は、現在の池底に敷いてある砂利層の下に、時期は特定できないが粘質土の盛土が厚さ1mほど堆積する。この盛土の下には、人頭大から拳大の川原石を積み上げた地業跡が存在する。

発見した主な遺構には、上記の地業跡がある。この地業跡は、トレンチのほぼ全域に存在することをボーリング・ステッキによって確認したが、本調査ではトレンチの東端から約2mの範囲内のみ地業跡の石積みを露出させ調査を行った。地業跡の積み上げ高さは、遺構を完全に断ち割っていないので明らかでないが、20～30cm程度の川原石を黒褐色粘土を用いて固定し、3段以上積み上げていることを確認した。地業跡は堤に向かって次第に高く積み上げられているように観察できることから、堤を築造する時の基礎工事と考えられる。地業の検出面の標高は、約53.1mで、堤の上端からこの地業面までは3.2mの落差がある。

池の南西隅部付近を調査した1トレンチでは、堤の基礎工事と考えられる地業跡を発見した。この地業跡の年代は出土した土師器から平安時代後期と思われる。この地業跡の上に堆積する土には、腐植土や泥土等の池内堆積層が全く認められないことから、ここが水に浸かるのは、現在の池底が造られてからのことで、それ以前においては堤の一部であった可能性がある。

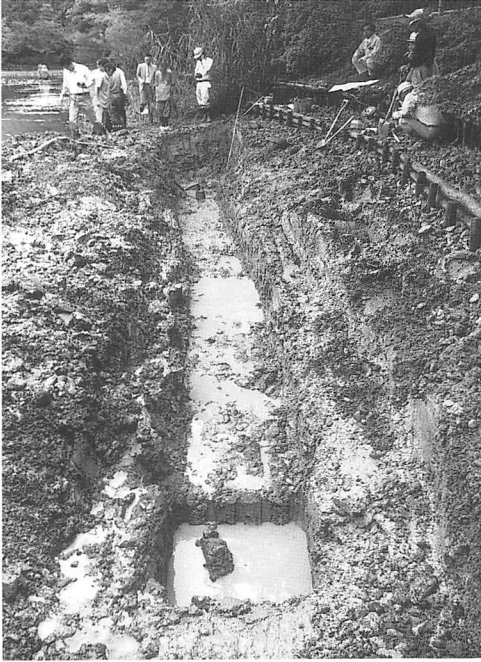
写真19 1トレンチ全景（西から）

1トレンチでは堤の地業跡、2トレンチでは池の排水施設である木樋をそれぞれ検出したが、これらの遺構については、京都府と協議の後に現状保存の措置をとった。

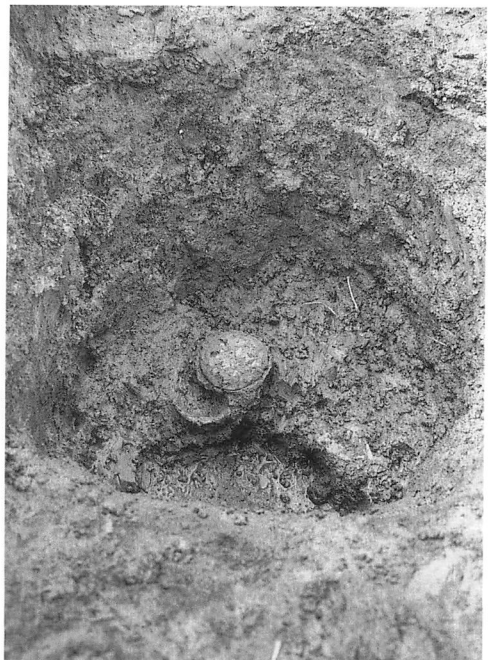
写真26 西方で検出した井戸跡（南から）

羽東師菱川町にある神川中学校西側の左京四条三坊跡の試掘調査では、東三坊大路の西側溝と平安時代後期の井戸跡を検出した。
