京都市内遺跡試掘調査概報

平成9年度

京都市文化市民局

Ⅱ 平安宮跡・聚楽第跡 No.27, No.60

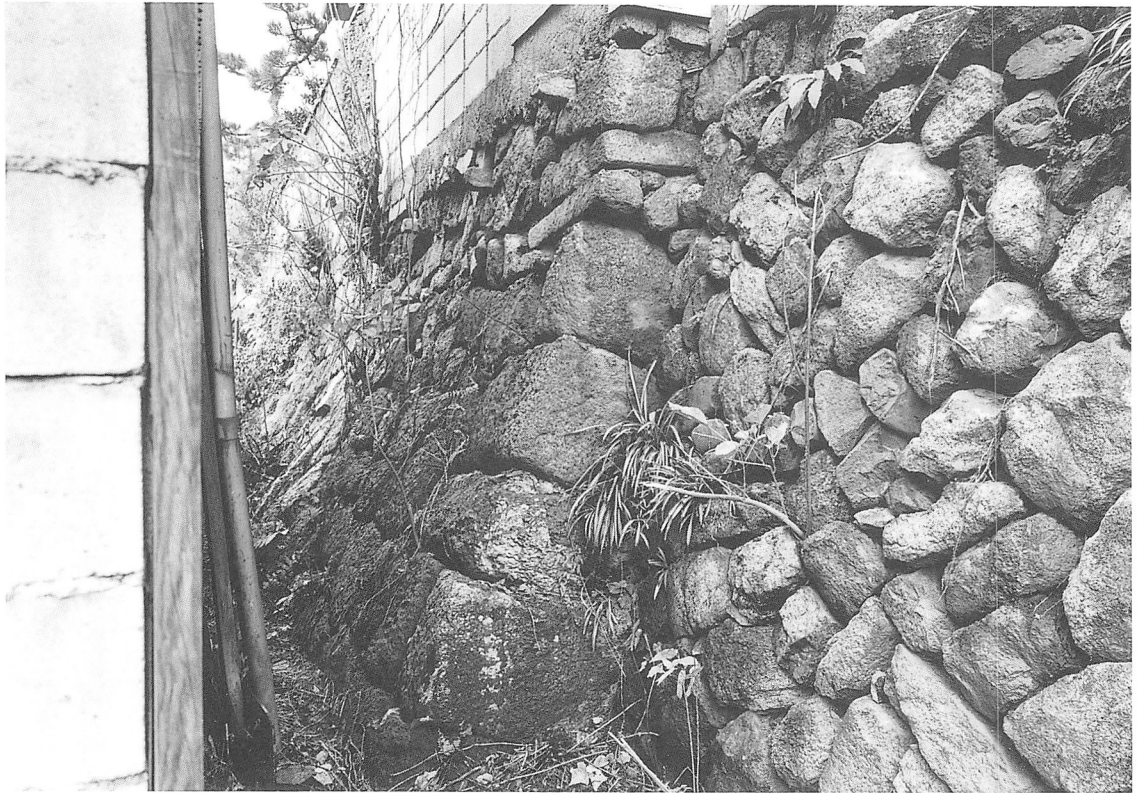
写真1 現存石垣（東から）

調査地は、京都市上京区一条通松屋町西入鏡石町23他で、一条通と大宮通の交差点から西へ約80mのところにある。土地の面積は1,283㎡で、南北に長い形状をしている。現状の敷地北側の隣地境界は、石垣になっている。特に写真1で示した箇所の石垣は積み方が古い様相を呈しており、聚楽第に関連する可能性が高い。当該地と石垣を隔てた北側隣接地との比高差は約2.5mあり、北側隣接地の方が高く、従来から聚楽第の北限ではないかと考えられていた。

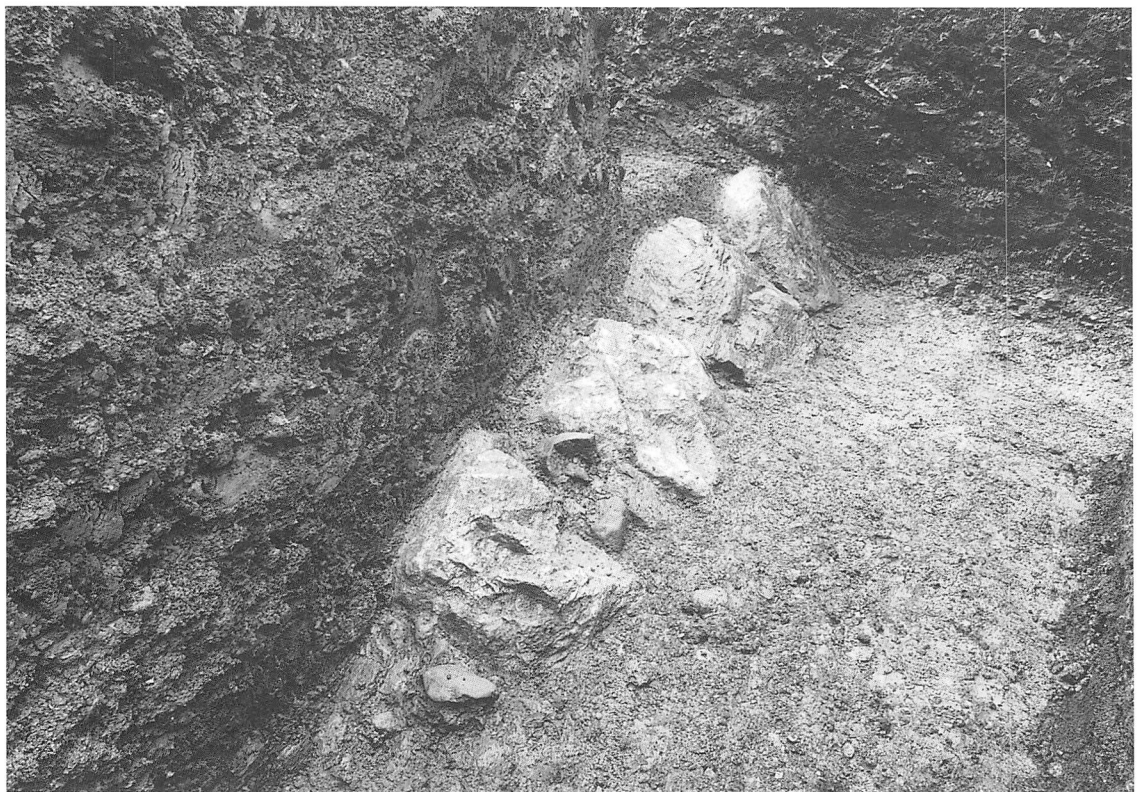
写真2 検出石垣残存状況（東北東から）

石垣 検出した石列（図4・写真2）は水平ではなく、西端の石から東へ順に低くなっている。石の天場は西端で標高51.8m、東端で標高51.6mと差が大きい。

石の面はほぼ真北を向いて揃っている。石の大きさは、1石目は高さ約60cm、検出した幅は約半分と考えられるが38cmである。2石目は高さ58cm、幅96cm、3石目は高さ42cm、幅83cm、そして4石目は高さ30cm、幅50cmとなる。石材は全てチャートである。断面観察から2石目の前面下部に石を安定させるためのかい詰め石を置いていること、石の後方及び石間には拳大の栗石を敷き詰めており、この石列は聚楽第北堀の南岸を護岸していた石垣の基底部と考えられる。

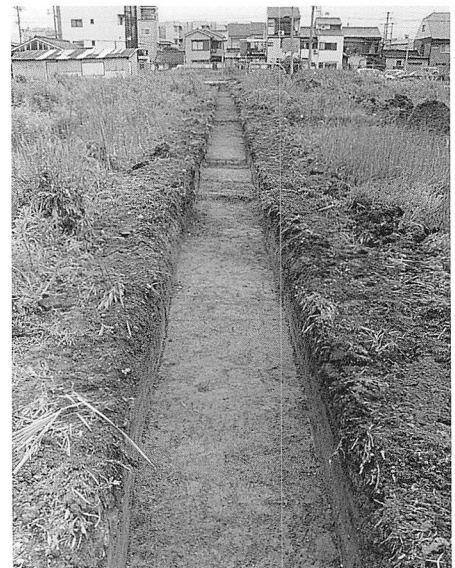
写真10 1トレンチ全景(西から)

掘削範囲内には有力な遺構を検出することはできなかったが、トレンチの中央から西半にかけては、耕作土下の床土直下から地表下50cmの間の土層に、古墳時代とみられるの遺物破片が認められたことから、慎重に精査を行ったが、住居跡・溝跡などの遺構は検出できなかった。

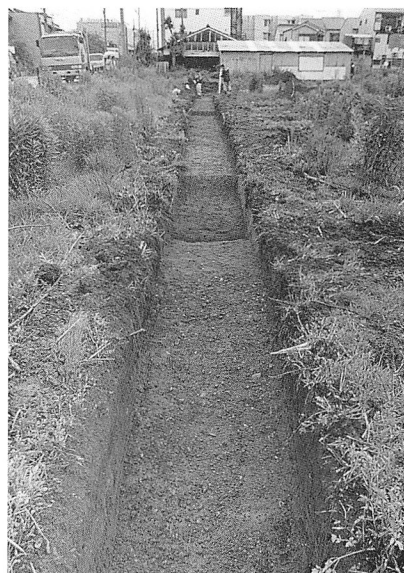
写真11 2トレンチ全景（西から）

(2) 2トレンチ 敷地北側に、幅1.2mのトレンチを東西38.9m (面積約47m²) 設け、西側から掘削を行った。

西端では、西へ下る腐食土の入った大きな溝跡または

沼状遺構を検出したが、出土遺物がなく、規模や時期は不明である。また、中央から東にかけては、1トレンチと同じく砂礫の堆積土が極めて浅い所から表れ、深さは1m以上に達することから、ここには遺構面は存在しないものと判断した。

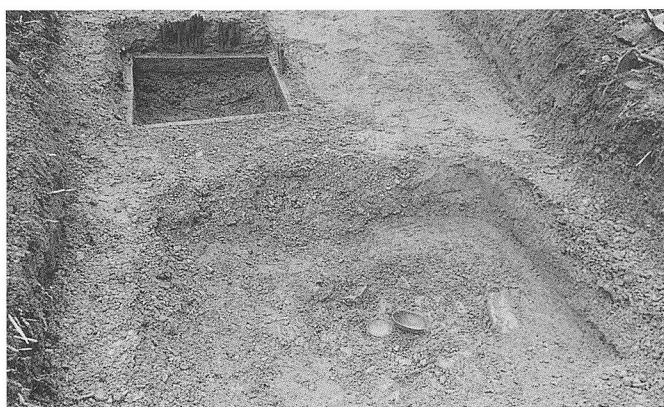
写真12 井戸跡1(手前)と井戸跡2(東から)

井戸の中からは、底部のみ欠損している舶載の白磁四耳壺が1個体分が出土した。

この井戸が埋没した時代は、出土遺物から平安時代末期から鎌倉期頃と推定される。

井戸跡1 井戸2の東、井戸の心々距離で1.8mの位置から、井戸の底部とみられる方形の土壙状遺構を検出した。底近くには拳大の石が存在し、完形に近い瓦器碗1個と土師器皿3枚が出土したが、いずれも完形に近く、井戸として機能していた頃に、井戸内に落したものが、あるいは、
