# 京都市内遺跡試掘調査概報

平成11年度

京都市文化市民局

- 1 本書は、京都市が文化庁国庫補助を得て実施した平成11年度の京都市内遺跡試掘調査概要報告書である。

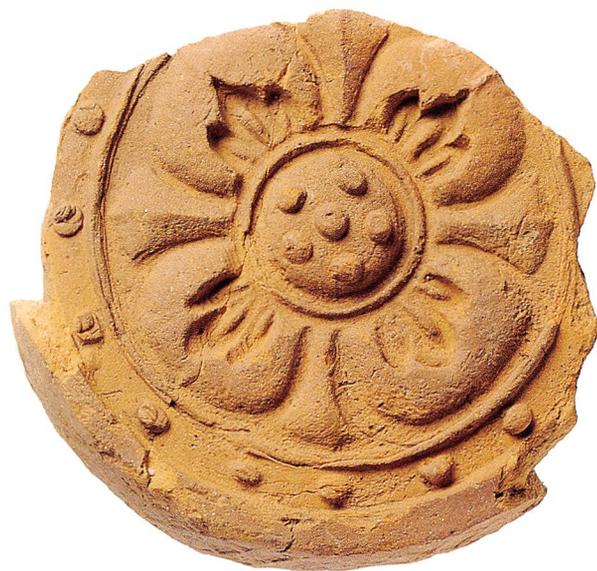
写真1 平安宮中務省跡出土軒丸瓦

3は軒丸瓦で②層から焼土とともに出土した。牡丹様の肉厚な花卉をもつ四葉蓮華文で、間弁も太く、外区内縁には珠文を巡らす。中房は小振りで半球状に盛り上がり、弁区との間に圈線を置く。蓮子は1+5に配する。高い半球状の中房は、平安期の瓦としてはやや異質である。縦置型一本作りで、裏面には筒部の切り残しと布目が残る。裏面は瓦当面に対して大きく傾いており、そのため天の位置では瓦当厚が極端に薄くなっている。恐らくは、

「杵型」の広端を上にして箆を打ち込む手順で作られ、その際に箆を正しく水平に置かなかったためと思われる。側面には大振りの格子タタキを施す。今のところ同範例は見当たらないが、南西の中務省内における調査で同文の瓦の破片が1点出土している<sup>3)</sup>。

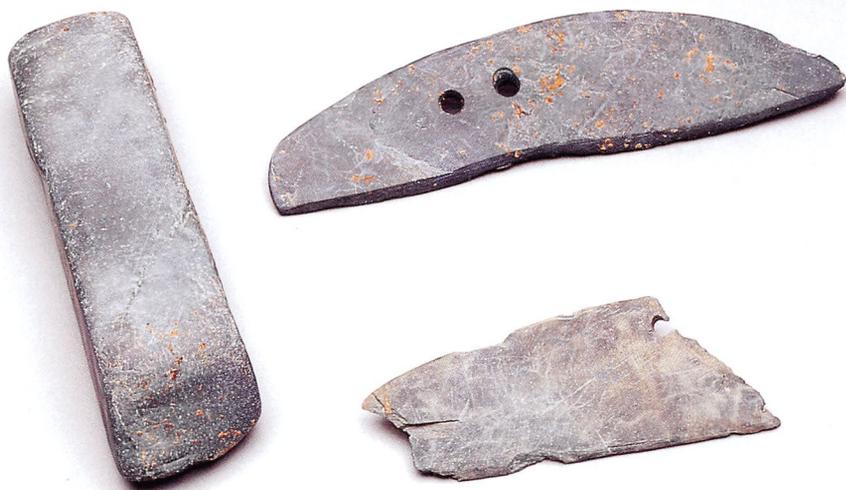
写真2 中久世遺跡土壙3出土石器

**石庖丁** 土壙3から出土したもので、完形1点・破片2点がある。いずれも片刃の磨製石庖丁で、直線側を刃部とする。材質は粘板岩である。完形で出土した図37の1の場合、縦4.3cm・横16.5cm・厚さ0.6cmで、中央より左に寄って2つの穿孔がある。刃の穿孔部に近い部分は、使用

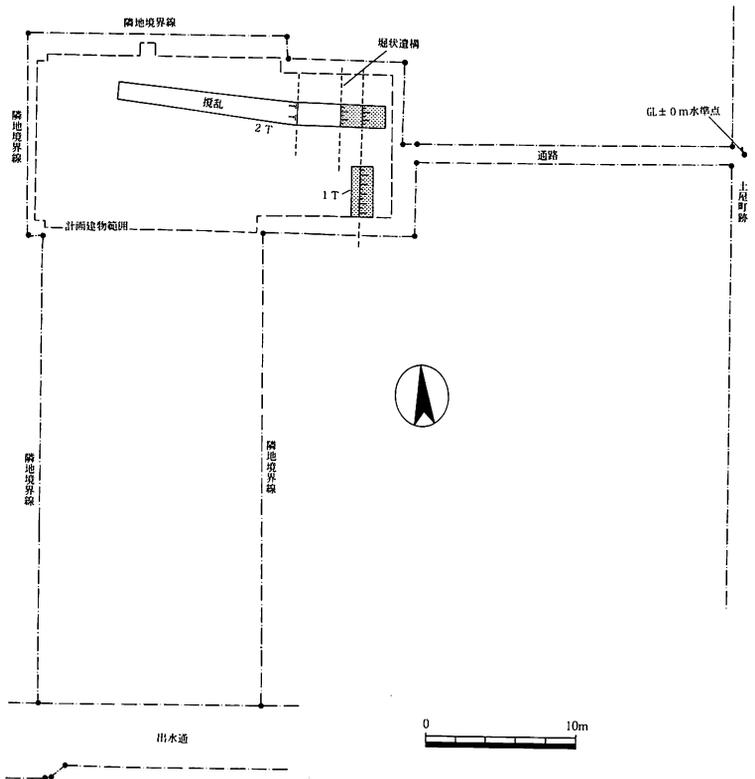
図3 トレンチ位置図 (1:500)

内裏内郭回廊の北縁を検出する目的で敷地の南端に南北方向の1トレンチを設定した。地表下1mで地山の聚楽土を検出したが、東半部が深く落ち込んでいた。この落ち込みの性格を探るために、敷地北側に東西方向の2トレンチを設定したところ、その延長部分を確認することができた。敷地内の遺構残存度を探るために2トレンチを西側に延長したが、近世以後の大規模な土取りにより、地山面である聚楽土を含め完全に消失していた。

**堀状遺構** 両トレンチで確認した落ち込み遺構の肩口は整然と南北に連なっており、堀状の遺構と考えた。土屋町通の西端からこの遺構の肩口までの距離は約26m、検出範囲内では、現地表から2.2m以上の深さがある。断面の形状から、肩口から東に約70cmで急激に角度を増し、深くなっていく。

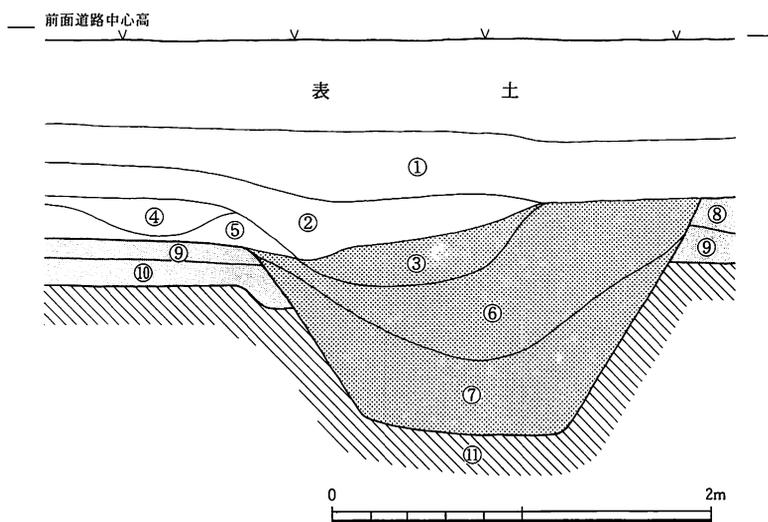
図7 溝1部分西壁断面図 (1:40)

当該敷地の南寄りにトレンチを設定して調査したところ、予想通り築地外側溝と思われる東西溝を検出した。この溝は断面が逆台形を呈し、幅2.3m、深さ1.2mを測る。聚楽土の地山上に2層の整地土を盛った上から掘り込まれており、検出面は前面の榎木町通路路面よりマイナス80cmである。溝の埋土からは、軒丸瓦・軒平瓦・土師器・凝灰岩片などが出土した。この南側には犬走りと築地本体があったと思われるが、それらの痕跡は見出し得なかった。一方、北側は内裏との間の路面で、礫敷きであることが先の調査で判明しているが、やはり今回のトレンチ内では確認できなかった。ただ、溝の底に拳大の礫が多く入っていたのは、この礫敷きに由来するものかもしれない。また、この溝に切られる形でもう1条の浅い溝が南側にあるが、これは整地土によって埋められている。

①2.5Y 4/3 オリーブ褐色砂泥 ②2.5Y 4/4 オリーブ褐色砂泥 (瓦・焼土含む) ③5Y 3/1 オリーブ黒色砂泥 ④5Y 3/1 オリーブ黒色砂泥 (瓦多量に含む) ⑤5Y 4/2 灰オリーブ砂泥 ⑥2.5Y 2/2 オリーブ黒色砂泥 (瓦・土師器・小礫多く含む。凝灰岩片含む) ⑦10Y 3/1 オリーブ黒色砂泥 (瓦・礫含む) ⑧2.5Y 3/2 黒褐色砂泥 (整地土) ⑨2.5Y 4/2 暗灰黄色泥土 (整地土) ⑩2.5Y 4/4 オリーブ褐色泥土 (整地土) ⑪10YR 5/6 黄褐色粘土 (地山)

当該地では調査前の推定通り、中務省北限築地の外側溝を検出することができた。溝の下層から長岡宮の瓦が出土したことは、平安宮でも主要官衙地区で再利用瓦が顕著であるという従来の知見<sup>5)</sup>に合致する。また、下層遺物が古く、上層が新しいということから、溝は中務省の造営に伴って掘削された後は大きな溝さらえや再掘削もなく、徐々に埋没していった状況が伺われる。

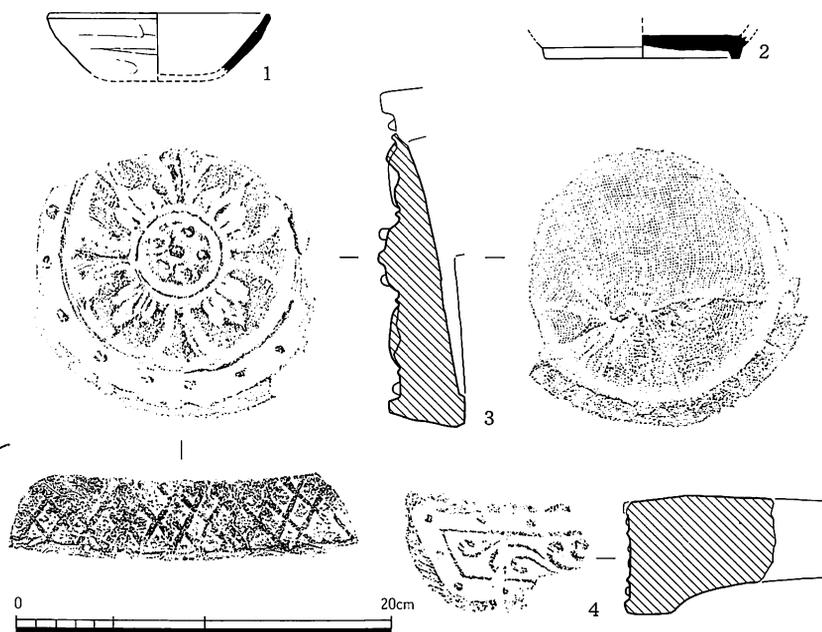
図8 溝1出土遺物実測図 (1:4)

1は土師器の椀Aで、復元口径11.7cm・器高4cm弱を測る。

外面調整はc手法であるが、ケズリの単位はやや粗く、各所にユビオサエの痕跡をとどめる。内面は丁寧にナデられている。小森・上村編年<sup>2)</sup>のI期新段階に相当する。⑦層直上出土。

2は須恵器の杯Bである。⑥層出土。

4は長岡宮式軒平瓦で、7757Aと同範と思われる。7757AにはAa~Acの3種類があるが<sup>4)</sup>判別の決め手となる部分が欠損しているため、どれに相当するかは不明である。曲線顎で凸面は丁寧にナデられているが、顎面の一部に縦位の縄タタキが残り、瓦当面にも施文に先行する縄タタキが認められる。平瓦部は厚さ4cmで、同型式の瓦ではかなり厚い部類に入る。⑦層出土。

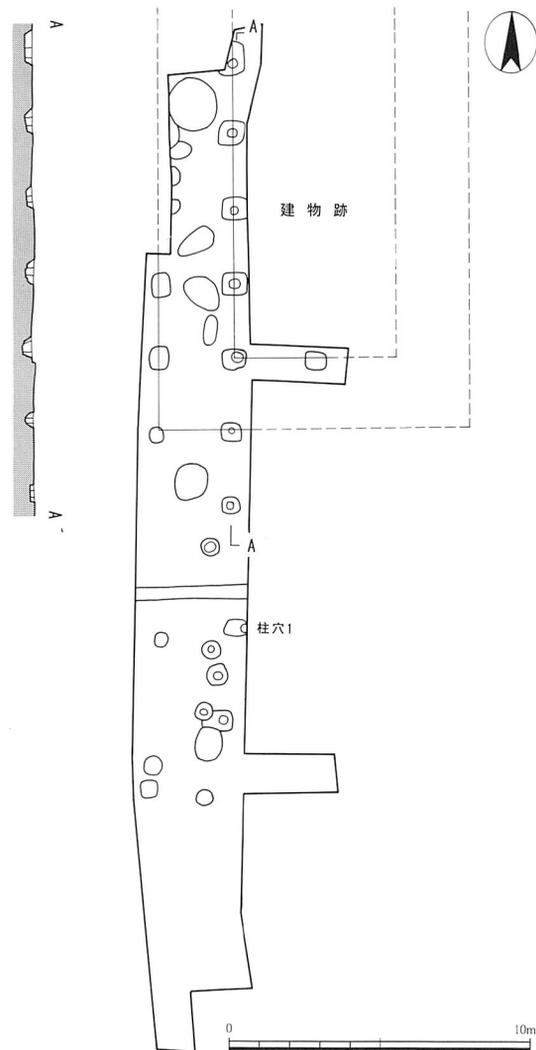
図12 遺構図（1：250）

検出した遺構は柱穴・溝・土壇などで、この内柱穴・溝などは平安時代前期に属するものと考えられ、土壇についてはそれらより時代が新しいものと思われる。

溝は幅40cmほどの東西溝でトレンチの中央部で検出した。深さは7cmと浅いがこれは既述のとおり上部が耕作などで既に削平されているためである。

柱穴群はトレンチの南端を除いたほぼ全域で検出したが、建物として復原可能なものは北寄りの柱穴群で他は調査範囲も限られていることもあり建物や施設として把握することは出来なかった。

トレンチの北寄りで検出した10個の柱穴群は掘立柱建物として復原可能である。建物は南北棟で母屋の桁行は4間以上あり、西側と南側に庇を備え、四面庇の可能性もある大型住居である。柱間寸法は母屋、庇とも約2.4m（8尺）の等間である。柱穴の掘方は方形で一辺60～80cmあり、柱の直径は30～40cmに推定でき、柱穴内に根石を入れるものもあった。掘方の深さは平均25cmと浅く、やはり上面が削平されている。

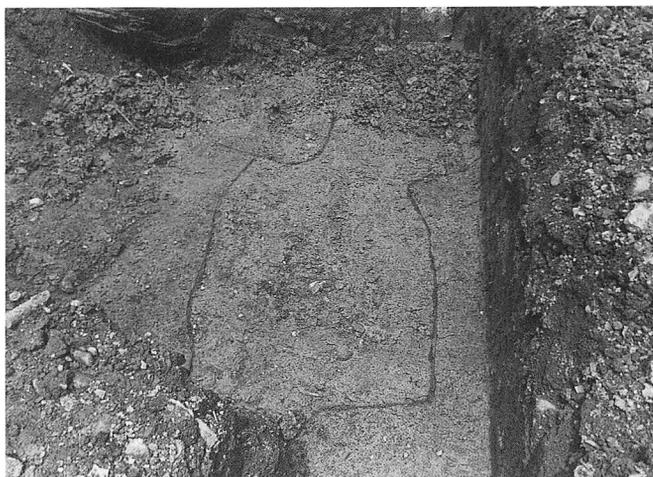
写真7 土壌検出状況 (南から)

**土壌1** 長径1.5m, 短径1.3m, 検出面からの深さは4cmから20cmである。溝2によって切られている。埋土には平安時代前期の遺物が含まれていた。

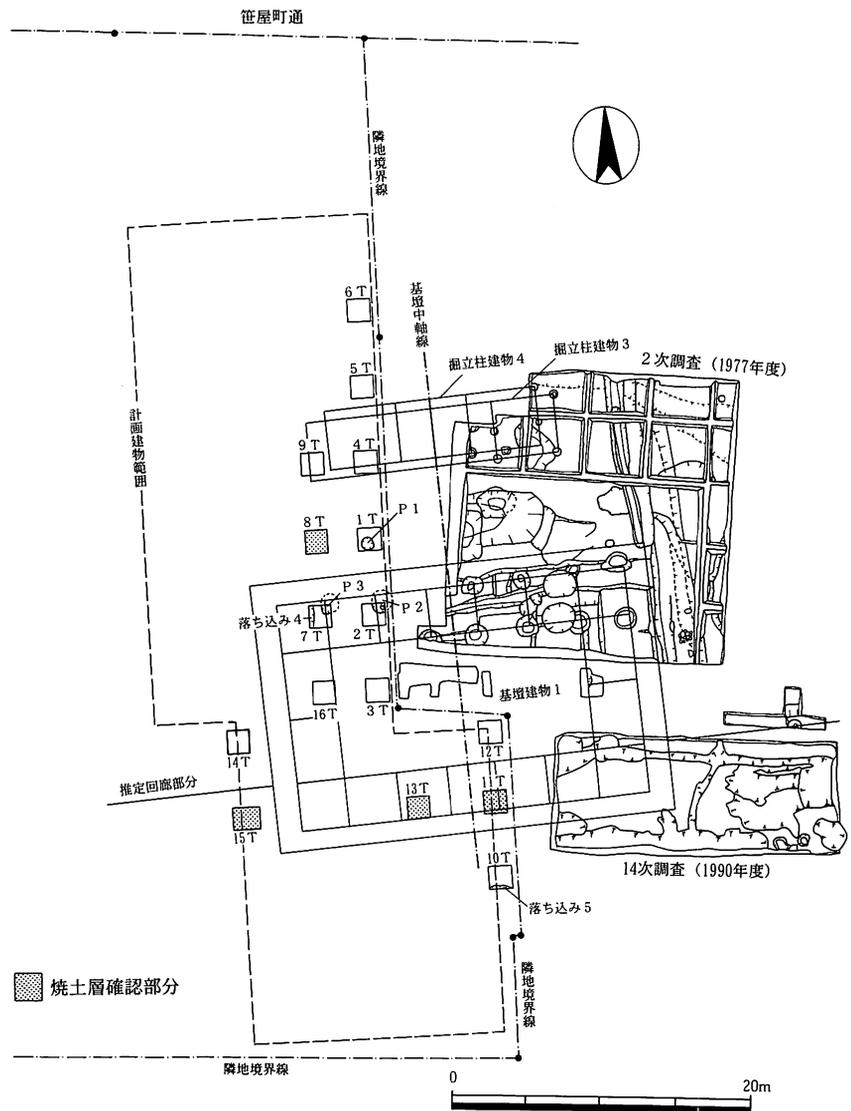
図19 トレンチ位置図 (1:500)

建築面積587m<sup>2</sup>の2層式立体駐車場は50箇所の独立基礎が予定されていたが、そのうち調査区として16箇所を選択した。調査区の選定は、昭和52年度(1977)に行われた2次調査<sup>3)</sup>で検出された基壇建物1、掘立柱建物3、掘立柱建物4及び回廊の推定範囲を参考にした。1～14トレンチ、並びに16トレンチは1.6m×1.6m、15トレンチは1.4m×1.8mの規模であった。

推定範囲内で7箇所のトレンチ(2T・3T・7T・11～13T・16T)を設定した結果、北側庇部分の桁行上で2基の礎石抜き取り穴(P2・P3)を確認した。P2はトレンチ内で南北長65cm、東西長75cmで抜き取り穴全体の約4分の1に相当すると考えられる。内部には根固め石

掘立柱建物 3は南北1間，東西4間の東西棟，掘立柱建物 4は南北1間，東西3間の東西棟で，両方とも建物の軸線が基壇建物と一致しており，僧坊ではないかと報告されている。想定範囲内に2箇所（4 T・9 T），近接して1箇所のトレンチ（5 T）を設定した。基壇建物部分に比べ中世以降の包含層が厚く，その下層に非常に締まった黄褐色砂泥層が存在する。この整地層は現地表下76cm～88cmで検出された。しかし，掘立柱建物に関連する柱穴等を確認することはできなかった。

**回廊部分** 2次調査で基壇建物の母屋南桁行の延長上に基壇及び礎石抜き取り穴1基が検出されているが，後世の削平により規模は不明である。回廊部分に近接して2箇所のトレンチ（14 T・15 T）を設定した。14 Tでは地表下44cmで4 T等で確認したのと同じ締まった黄褐色の整地層が認められた。一方，15 Tでは地表下72cmで焼土層を確認した。両トレンチとも礎石抜き取り穴や基壇等を確認することはできなかった。

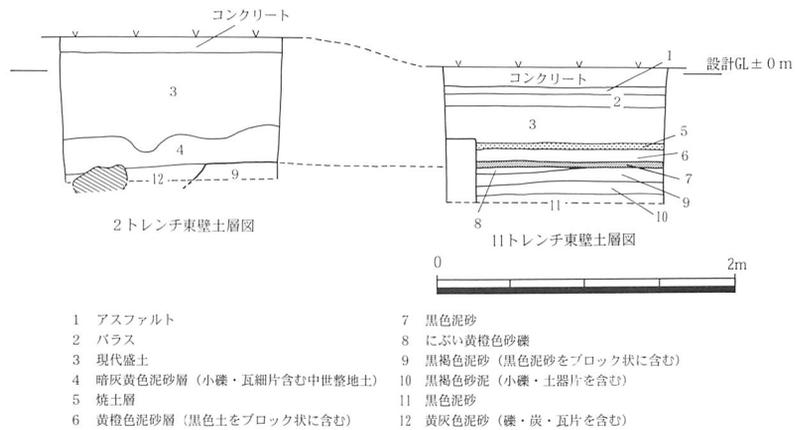
図20 推定講堂跡土層堆積状況図 (1:50)

掘削深度の深い11 Tと13 Tの断面観察から，地表下50cmで硬い焼土層を確認した。焼土層の下層には5 cm～10cmの単位で複数の層が堆積し，地表下80cm前後の締まった黒褐色砂泥層に至る。この黒褐色砂泥層までを版築状に積み上げられた基壇土と考えた。

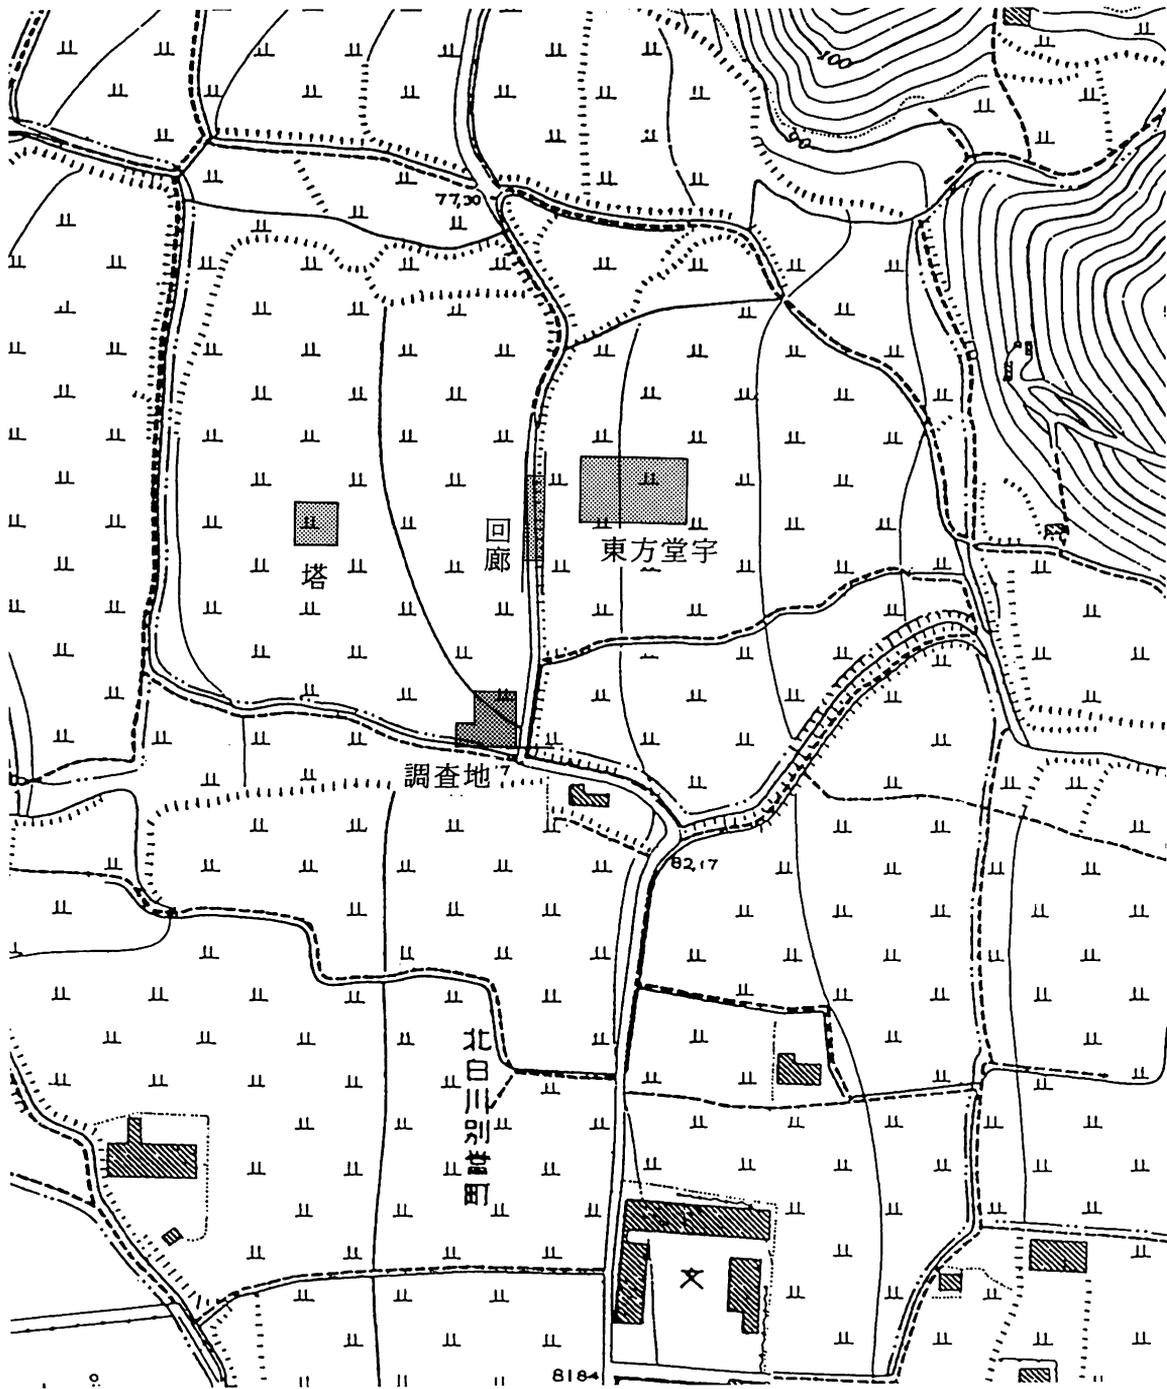
図23 北白川廃寺跡検出遺構・旧地形対応関係図 (1:2,500)  
(大正11年京都市計画基本図を拡大・合成)

北白川廃寺の寺域については、古地図からの復元が既に試みられている<sup>3)</sup>。これによると、北白川小学校西側を南北に走る通称「阿闍梨道」<sup>4)</sup>が、現在の御蔭通のすぐ北側で東西に分かれる辺りを南限と推定しており、この推定南限ラインは、現在も路地や字境となって残っている。今回検出した溝1は、このラインからわずかに北へずれるもののほぼ一致し、正しく東西方向であることから、南限区画施設の一部である可能性がある。当該地の東方で、小林行雄氏によって門址

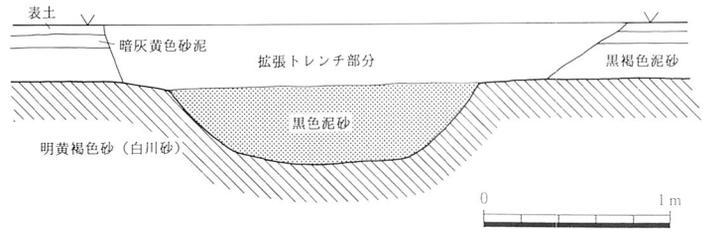
図24 1トレンチ溝1部分西壁断面図（1：40）

**溝2** 幅140cm、検出面からの深さ40cmの直線的な溝で、軸線を正しく東西方向にとる。西側は拡張区の外へ続いているが、東はちょうど1トレンチの中で終わっている。一部を掘り上げた限りでは、埋土中に遺物はほとんどなく、わずかに布目瓦や土器の細片が見られたのみである。そのため、年代判別の決め手を欠くが、中世以降の遺物が皆無であることを重視するならば、古代に属すると見ることができる。なお、北隣の敷地を昭和62年に発掘した際に、10世紀代を下限

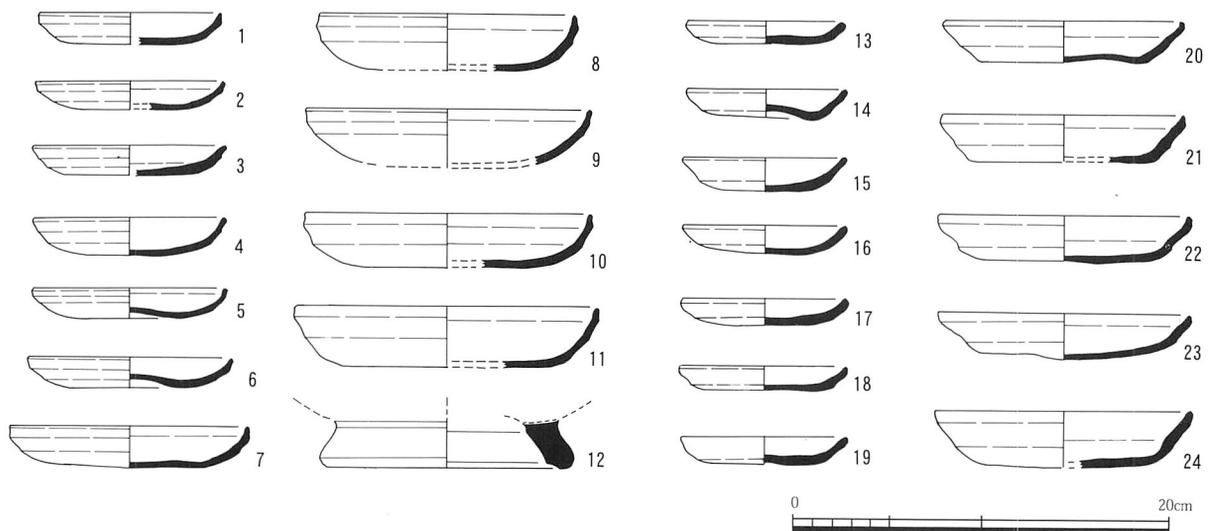
図27 出土土器実測図(1:4)

調査はマンション建設に伴うもので，当初6月30日に予定していたが，前日までの大雨で地盤がぬかるみ調査ができる状況でなかったため，7月19日に延期した。この大雨の時，敷地内に溜まった雨水が近隣住宅街に溢れ出したため，開発業者が敷地の中央に直径4m，深さ3mほどの水溜め用の穴を掘り，一旦この穴に雨水を溜めてからポンプで場外に排水する応急措置を執った。ところが，この穴を掘った所が偶然にも井戸跡と重なっていたため，穴の周囲には破壊された井戸枠木材と多量の土器類が散在していた。穴の中には縦板式井戸枠の残欠が残っていたが，周りの壁面がしみこんだ雨水によって軟弱になって崩壊しそうなため調査は断念し，遺物採集のみ行った。出土した土器類は鎌倉時代後期の土師器(図27 1~11)の皿が中心で盤(12)も含まれている。

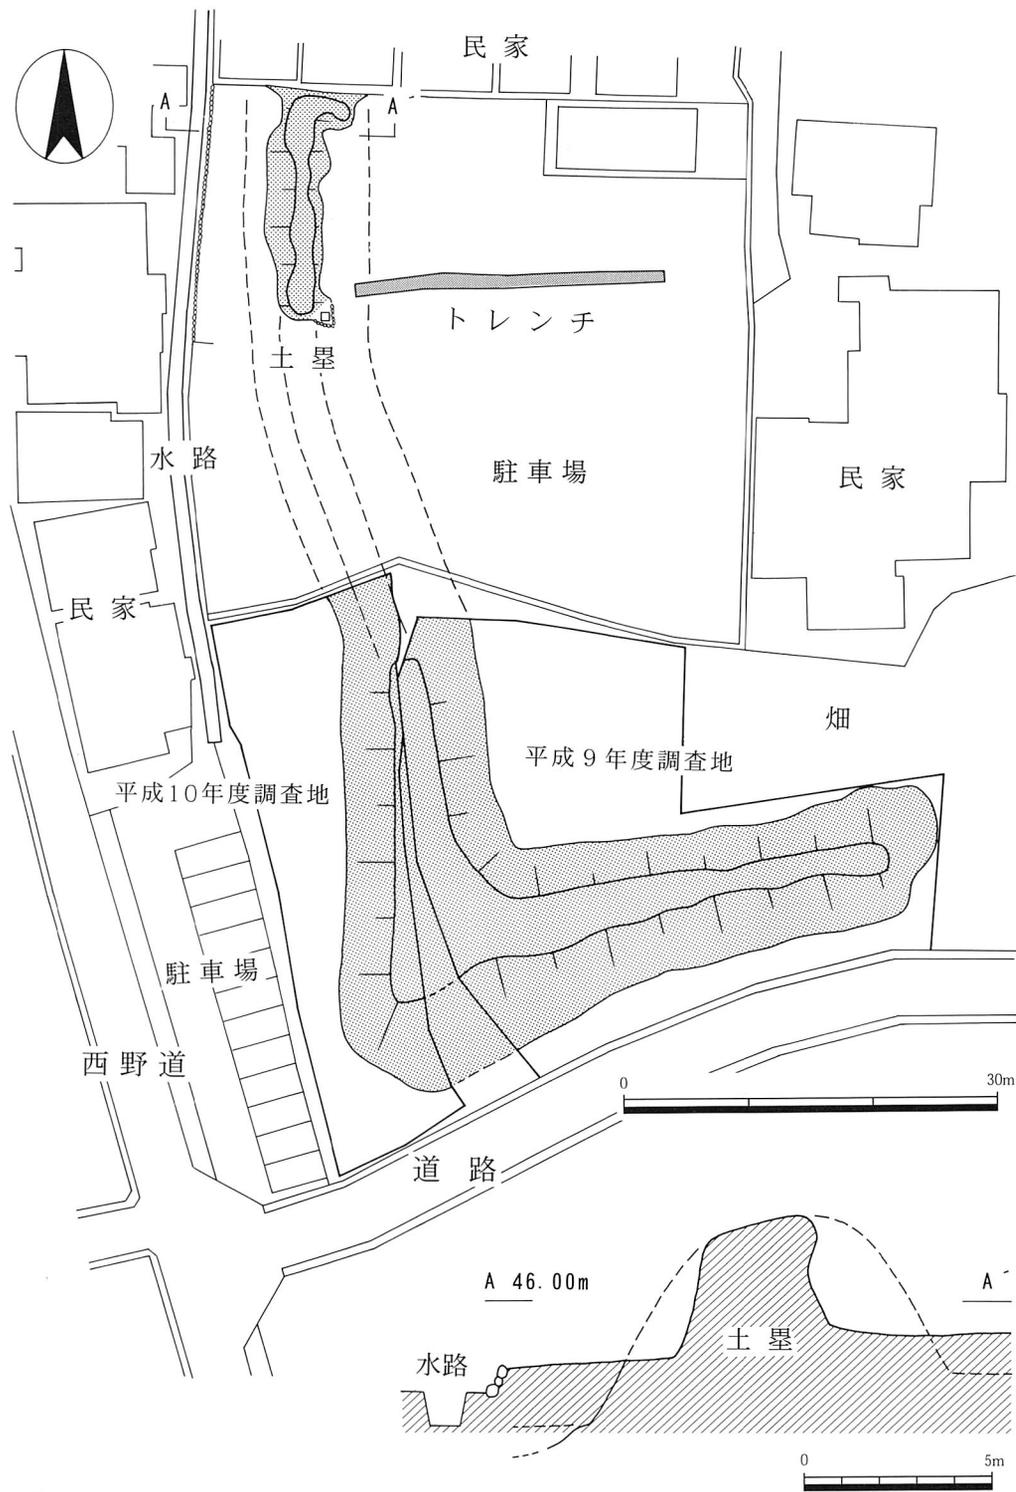
図33 トレンチ位置図(1:600)及び土塁断面図(1:200)

敷地内に残存していた土塁は、高さ3m・幅3mで北側の敷地境界から南へ17mほどの間に在

った。土塁の斜面は既に両側からほぼ垂直に削られ断面がむき出しになっており、当初の半分程度の厚みしか残っていないと考えられる。頂部は少し西側に向かって傾斜しているが、その勾配は緩やかであることから、本来の最高部に近い部分と推測される。堀については後日、西側境界を流れる水路の護岸補強工事中に立会調査を行い、土塁から水路下へ向かって落ち込む外堀の一部を確認した。

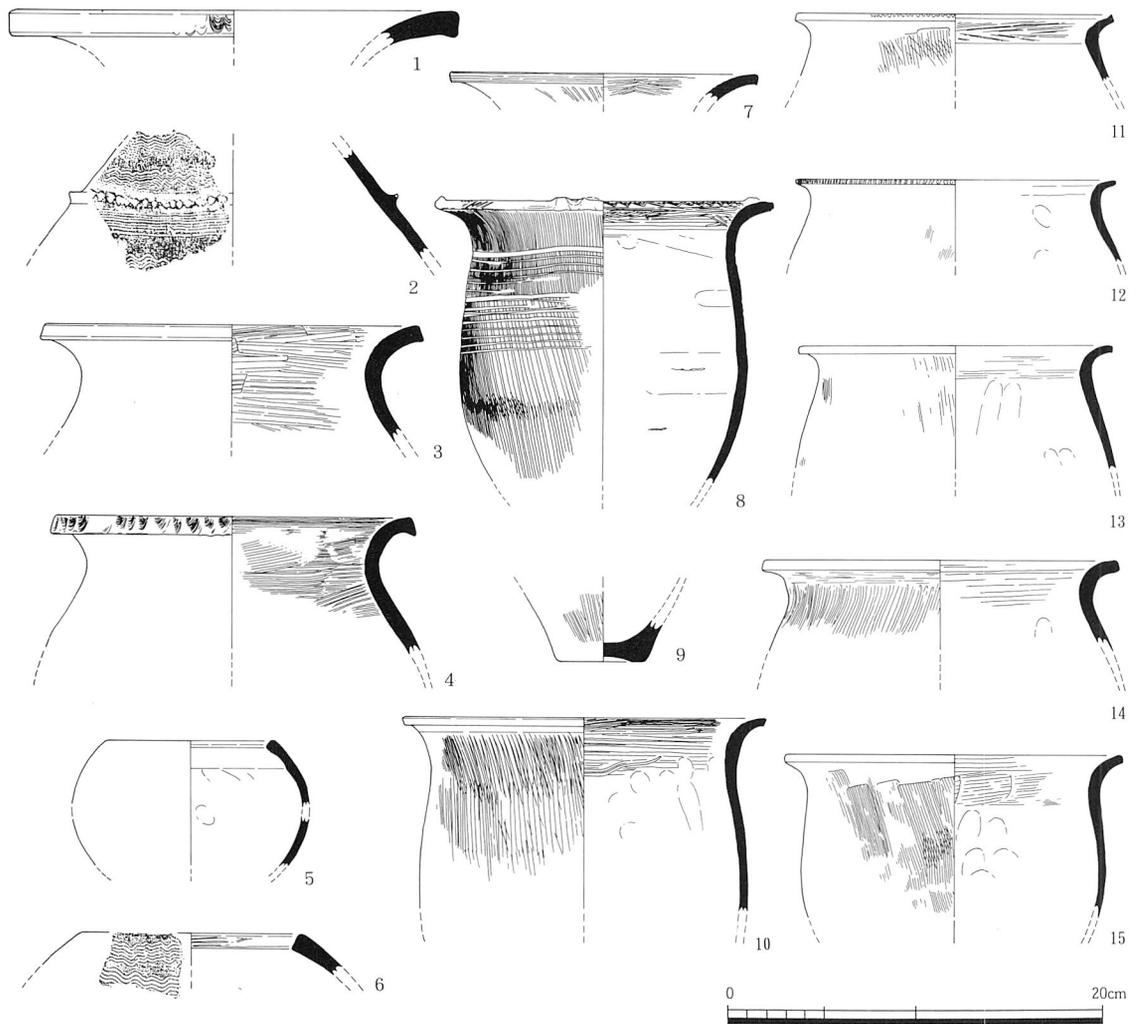
図38 出土土器実測図 (1:4)

**弥生土器** 図化し得たものは15個体である。3・4・10が溝1から、5～7が不明遺構2から、1・2・8・9・11～15が土壙3より、それぞれ出土した。

**壺** 1は口縁が大きく水平に近く開くもので、口唇部にかけてさほど厚みが増えない。口縁端面には櫛描きの連弧文を施す。堅

緻に焼成され、灰白色を呈する。2は肩部の破片で、刻目突帯の上には6重の櫛描波状文を2段、下には8重の櫛描直線文と4重以上の波状文を施している。焼成は堅緻で灰白色を呈する。溝1出土遺物の中では、やや古相を示す資料である。7は外面をタテハケ、内面をヨコハケで整えるもので、口縁端面にもハケメを施すため、口縁の下の角はわずかに張り出すように鋭角になっている。また、内面口縁付近にはおこげ状の炭化物が付着する。

**無頸壺** 2個体があり、ともに不明遺構2から出土した。5は全体に磨滅しているが、口縁付近内面を強くヨコナデしていることが観察される。6は外面に6重の櫛描波状文を飾るもので、施文に先行してナデによって丁寧な調整が行われている。口縁端面はハケメで整えている。堅緻な焼成で灰黄褐色。

**甕** 3は頸部から口縁にかけてあまり厚みを変えずに移行するもので外面から口縁端部はナデ、内面は目の粗いヨコハケメで調整する。溝1出土遺物ではこの個体のみがIV様式の特徴を示す。4は若干垂下した口縁端部に、櫛状原体で扇状文を施文する。外面はナデ、内面はヨコハケメで調整され、口縁付近のみヨコナデしている。焼成は堅緻で浅黄橙色を呈し、胎土には1mm程度の砂粒が多く含まれる。8は褐灰色で石英を多く含む特徴的な胎土のもので、外面および内面

口縁を丁寧にハケメで調整する。内面の口縁直下には2重の櫛描波状文を飾り、口縁には指頭押圧によって耳状の突起をおよそ90度ごとに付けている。また外面のハケメの上に施した横位の直線文は、5本を1単位として施文されている。使用によって外面には炭化物が多く付着する。11・12は口縁部がヨコナデによって折り曲げるように成形されているもので、ともに端部には刻み目を施す。外面および内面口縁部はハケメで調整される。10・13～15は口縁端面に刻み目を施さず、端面が比較的明瞭な面をもつものである。口縁から胴部への移行が緩やかなものが多い。灰白色からぶい黄橙色、灰黄褐色を呈し、焼成はおおむね良好である。
