神奈川県海老名市

望地遺跡発掘調査報告書

－第9次調査－

海老名市教育委員会

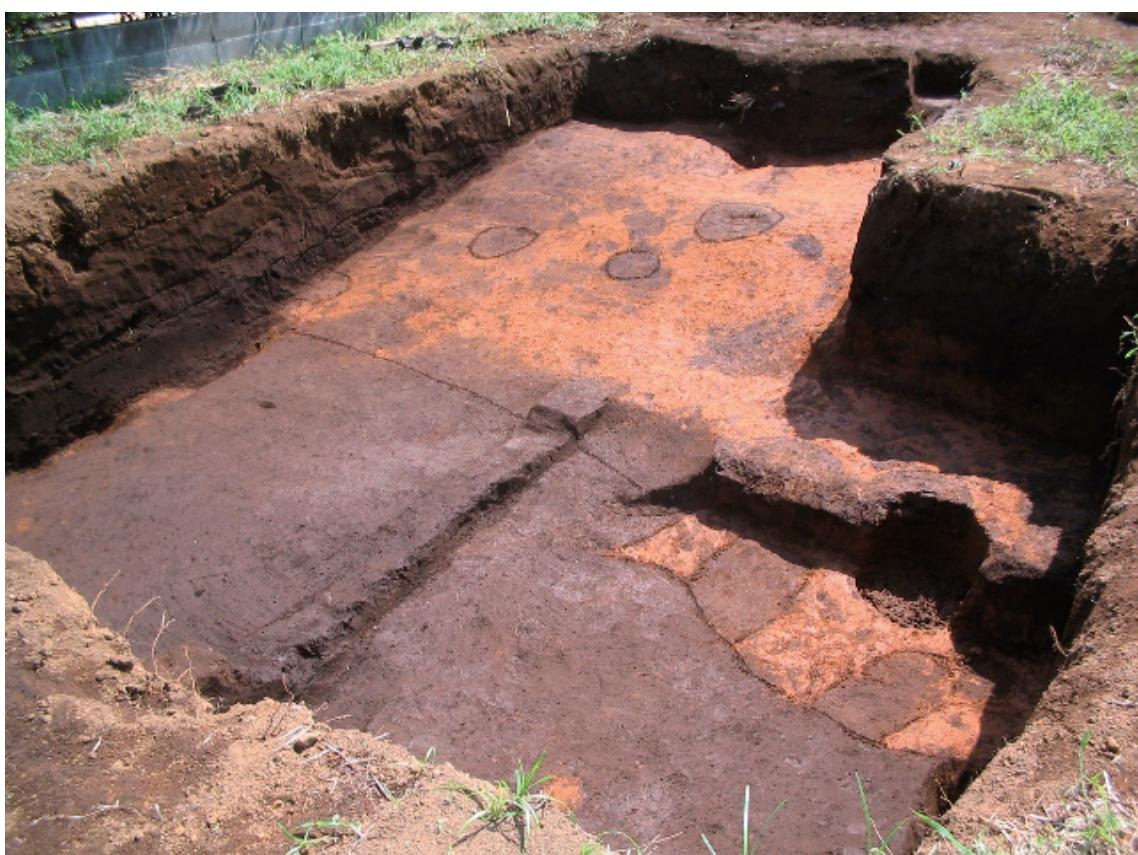
2 道路状遺構硬化面（西から）

道路状遺構は、確認面から深さ0.6mの緩やかな溝状を呈している。硬化面は2面（第3層、第4・5層）確認されており、遺構の確認面から深さ約0.4mで、硬化面の第3層が確認された。溝状の掘り込みの底にあたる道路状遺構の中央部では、第3層の硬化面の下から、波板状の凹凸面が確認され、窪み内は第4、5層として硬く締まっている。波板状の凹凸は、楕円状の平面形をしており、幅約3mの中にはほぼ平行に3～4列の掘り込みが認められた。第2層の上面からは、焼土が確認されている。側溝は確認されていない。

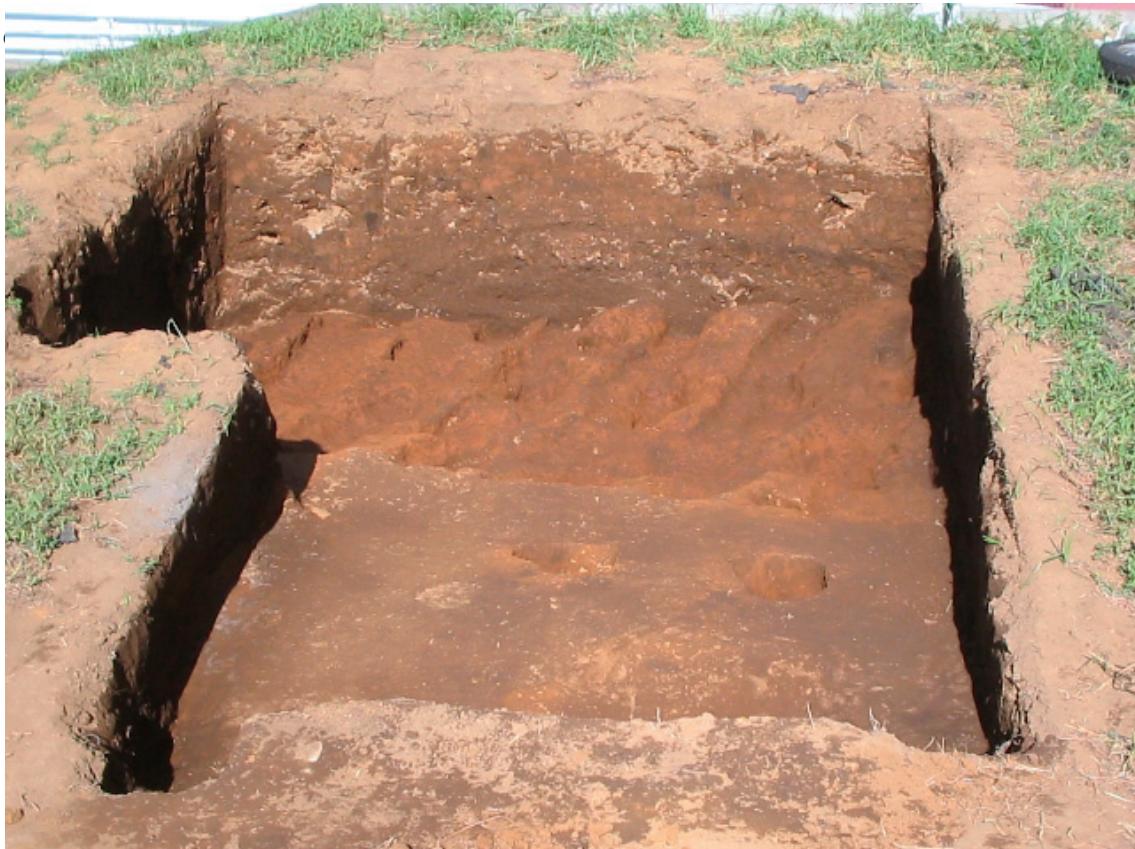
1 道路状遺構完掘状況（南東から）

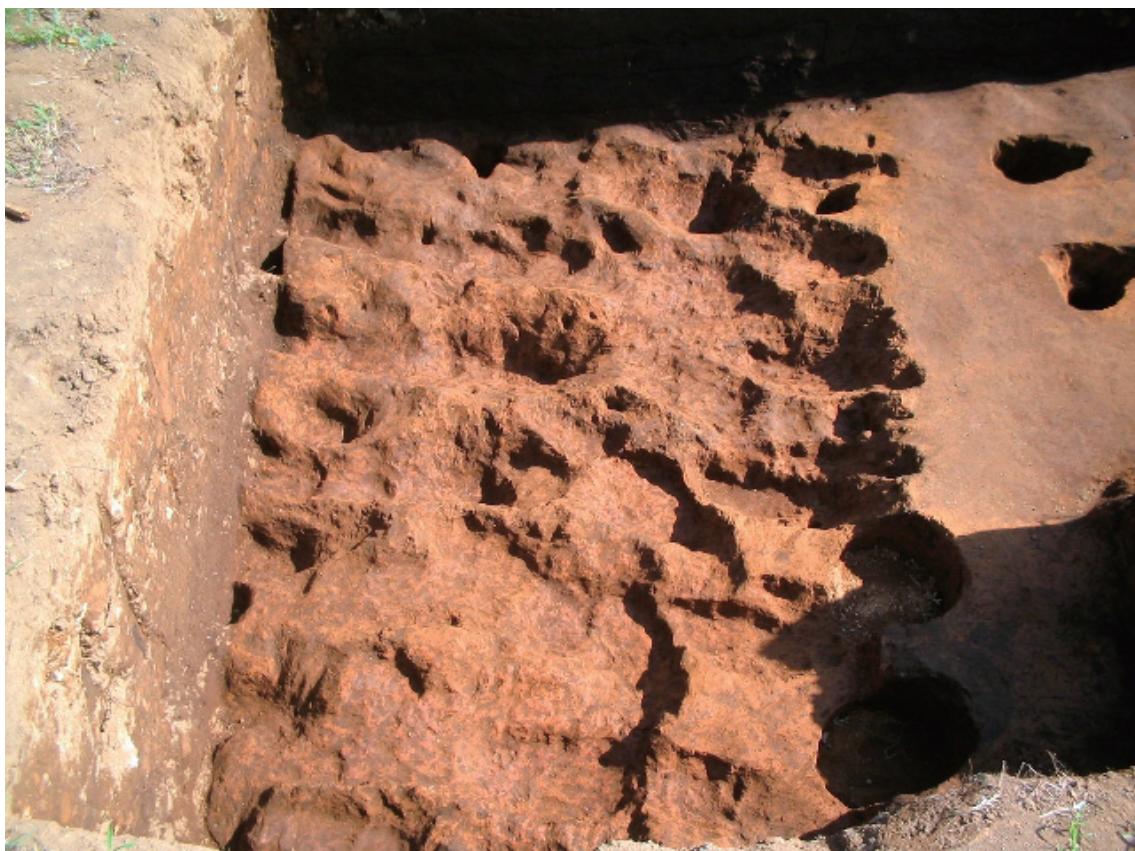
2 道路状遺構波板状凹凸面（南西から）

望地遺跡では、これまでの発掘調査により、奈良～平安時代の堅穴住居址を中心とした遺構が多く確認されているが、古代の道路状遺構が初めて確認されたのは第6次調査であった。第6次調査では1～4号の道路状遺構が確認され、このうち2号道路状遺構は南西から北東方向に延びる波板状の凹凸の掘り方を持つものであり、幅約4.5m、9mの長さで確認された。第9次調査で確認された道路状遺構はこの2号道路状遺構と同じ遺構である。関東ローム層を道路方向と直行して幅40～50cmのいわゆる波板状の掘り込みを連続して設け、掘り込みを暗褐色土で充填、突き固め、2面の硬化面が形成されている。土層断面からは、波板状の掘り方部分よりもさらに上幅が広がった溝状の掘り込みであったことがわかり、調査区内では最大幅約5mを測る。本来はもう少し幅の広い掘り込みであり、最も深い部分が波板状に掘り込まれ、その上に硬化面が形成されたものと判断される。

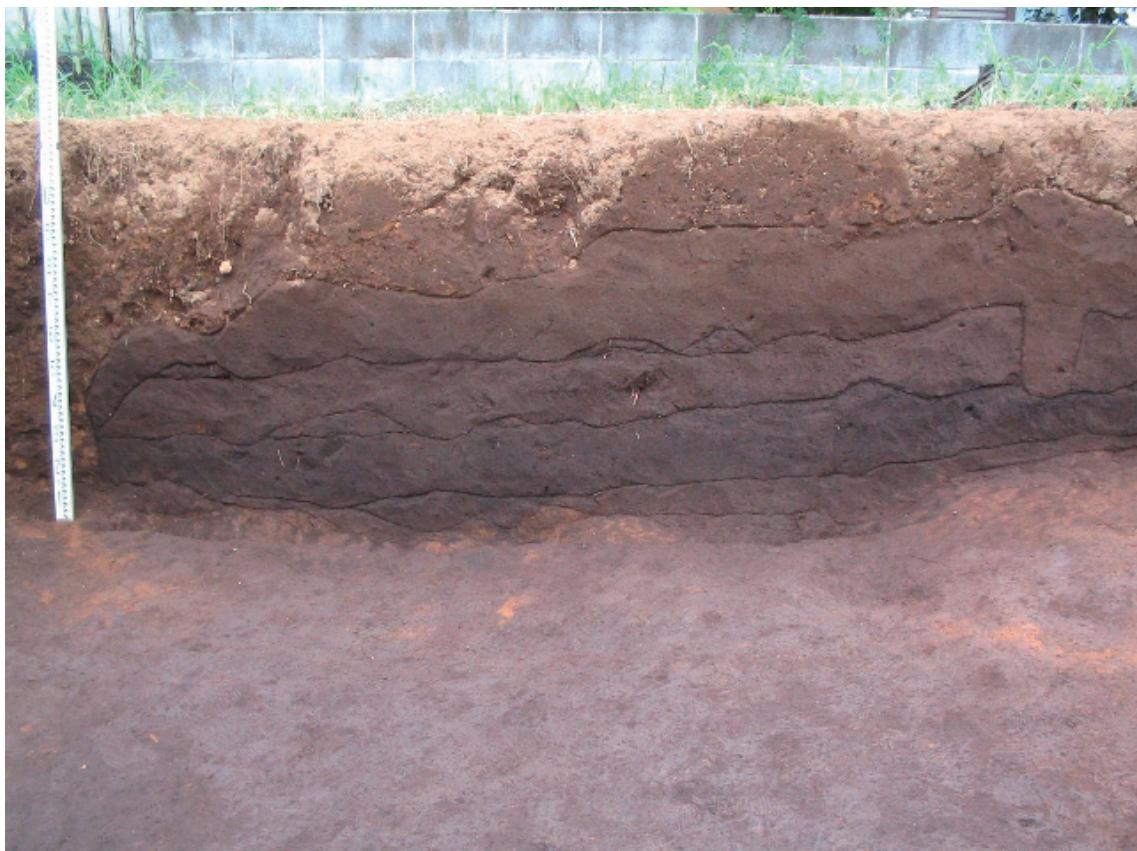
1 道路状遺構北側土層堆積状況

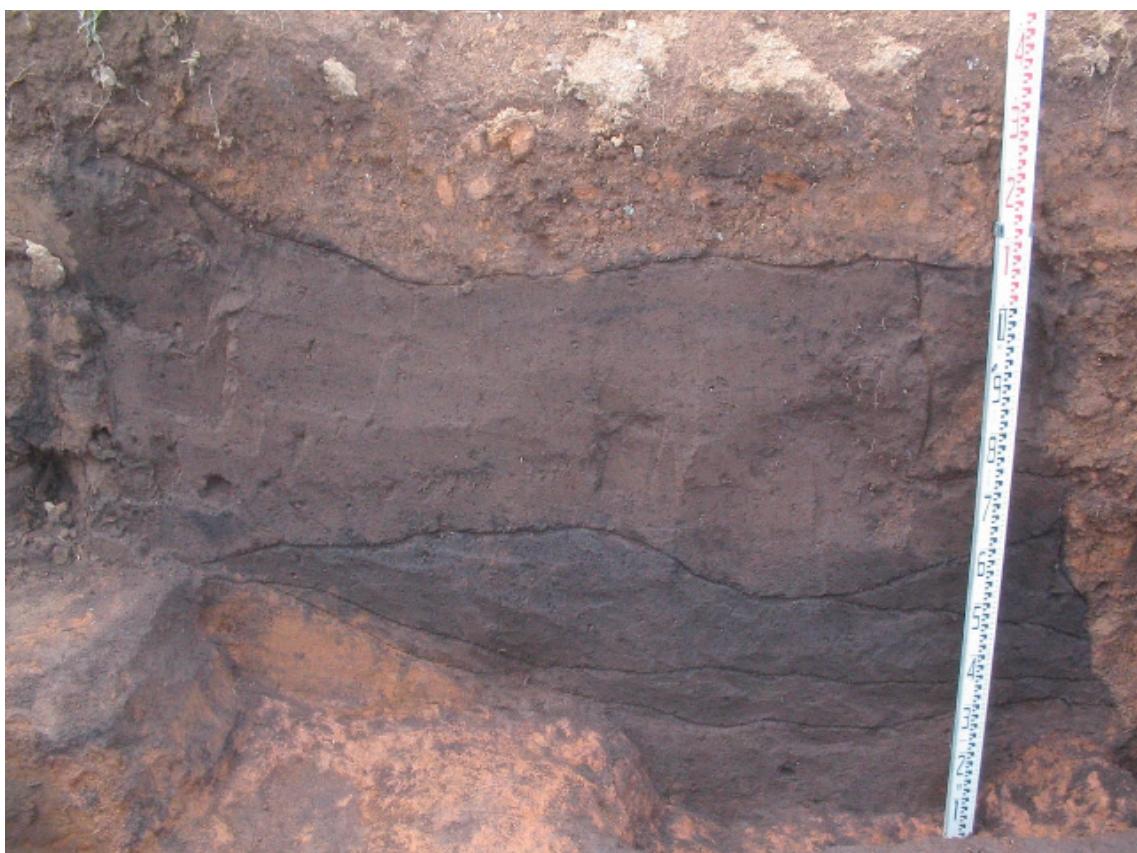
2 道路状遺構南側土層堆積状況
