6. まとめ

琴南町内遺跡発掘調査報告書 第1集

中 寺 廃 寺 跡

平成16年度

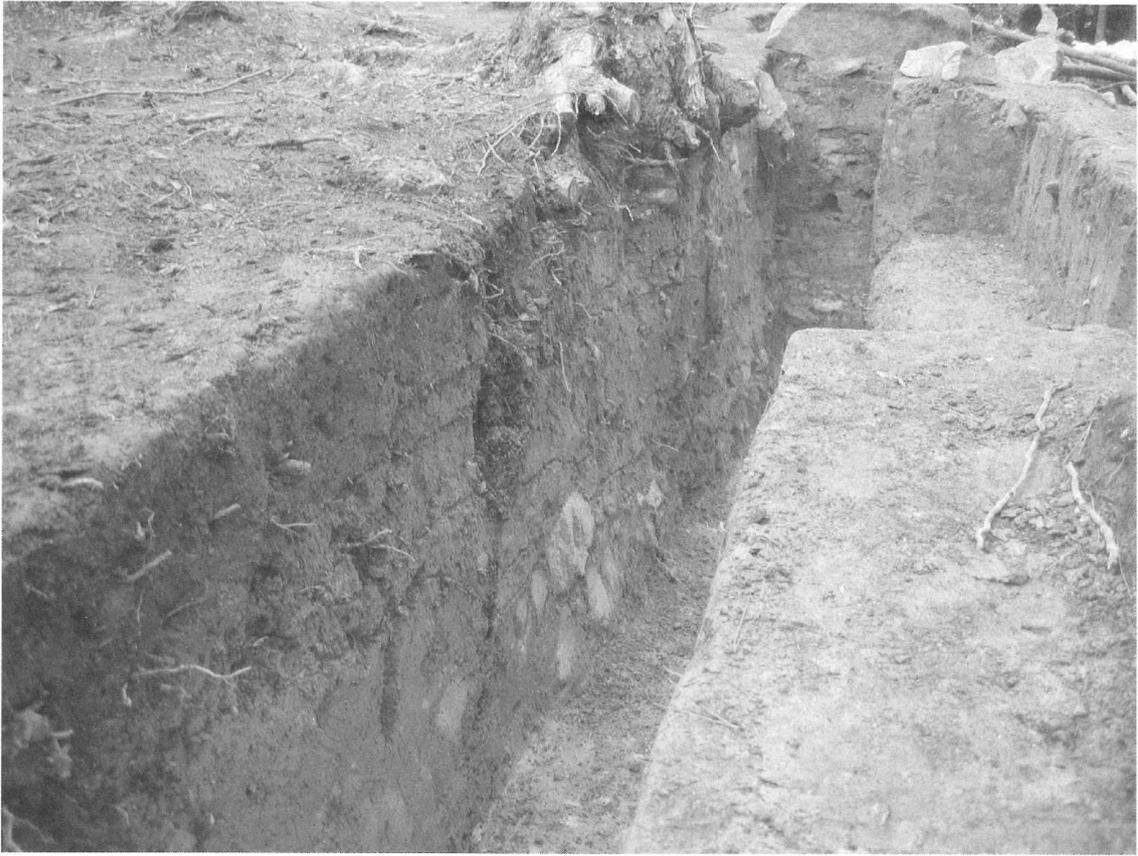
A) 第3テラス3-b~3-b'断面 礎石以西(南より)

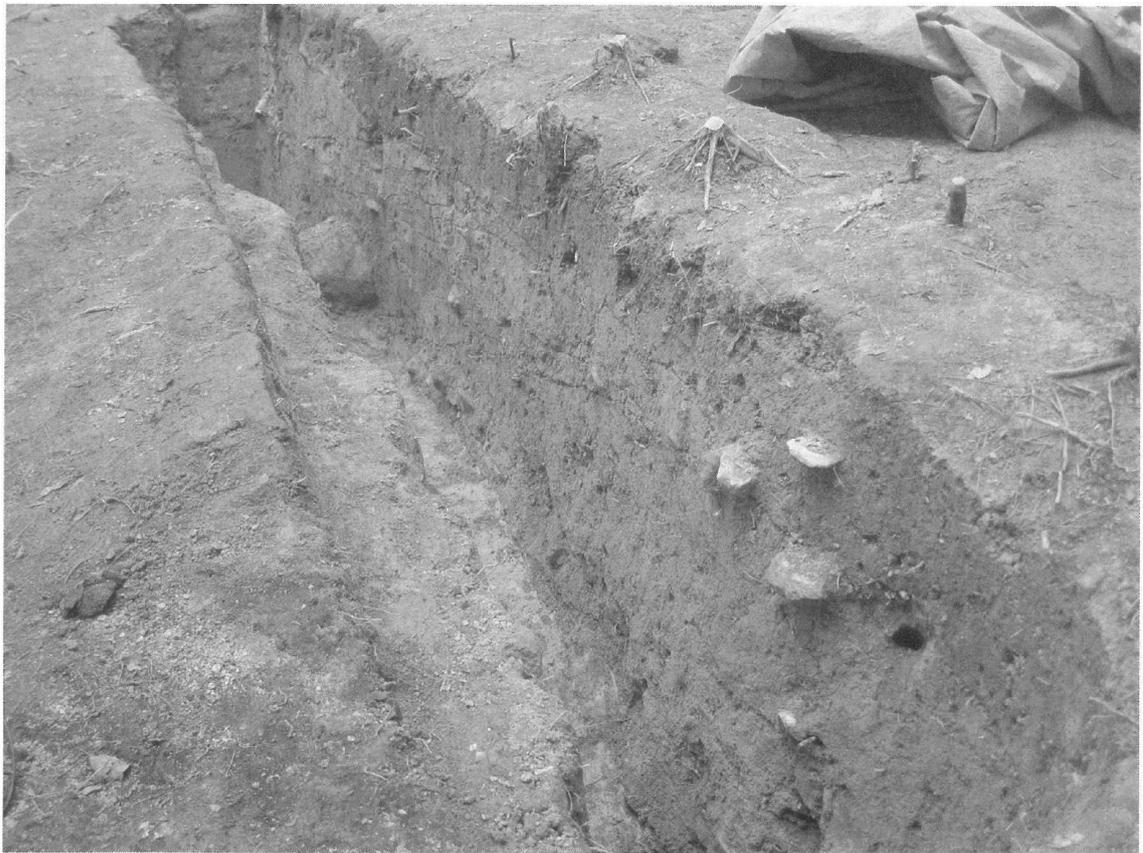
B) 第3テラス3-b~3-b'断面 礎石以东(南より)

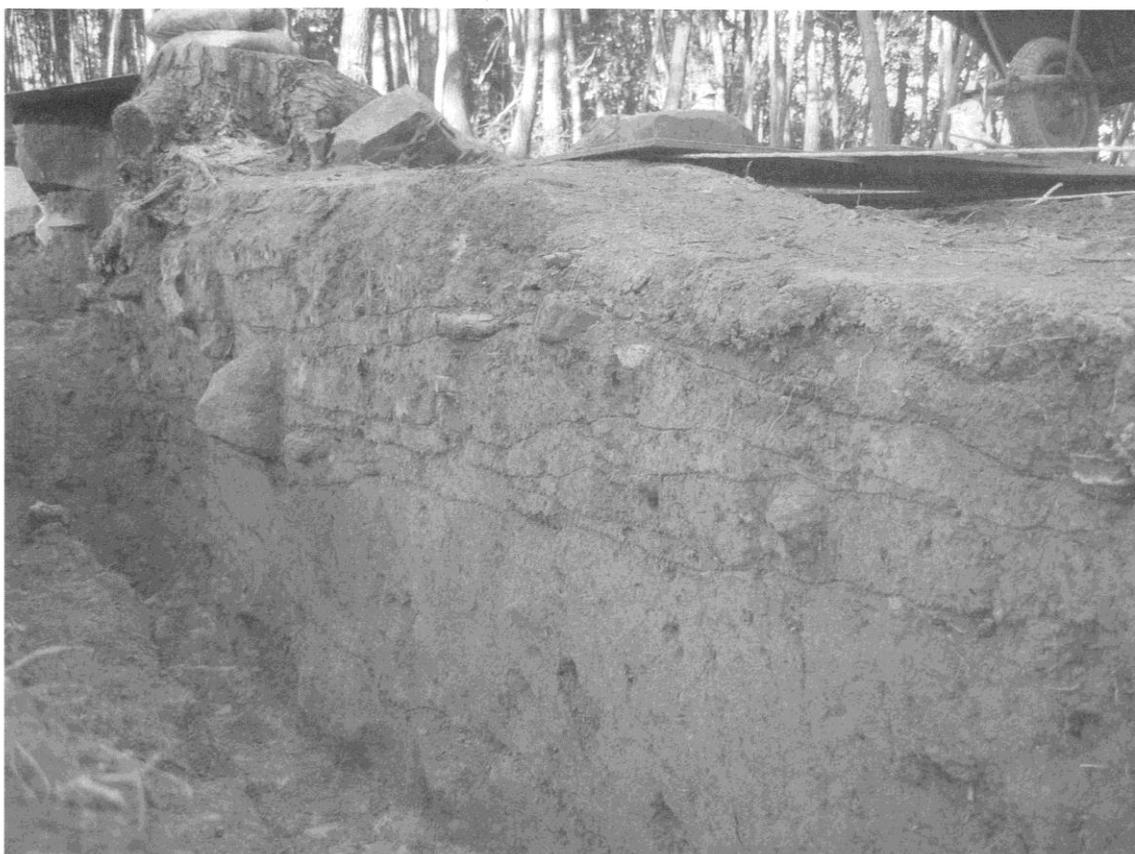
A) 第3テラス3-c~3-c'断面 礎石以南(西より)

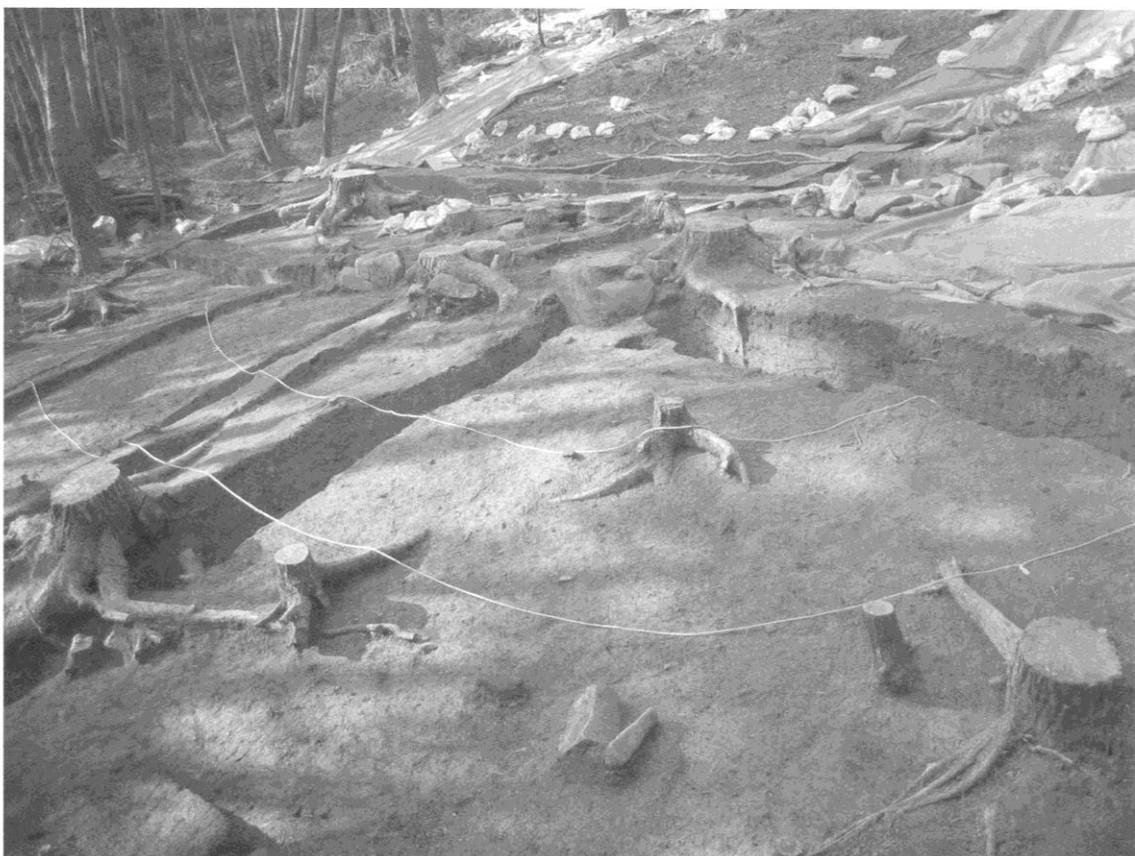
B) 第3テラス土壇南側法面検出状況(南東より)

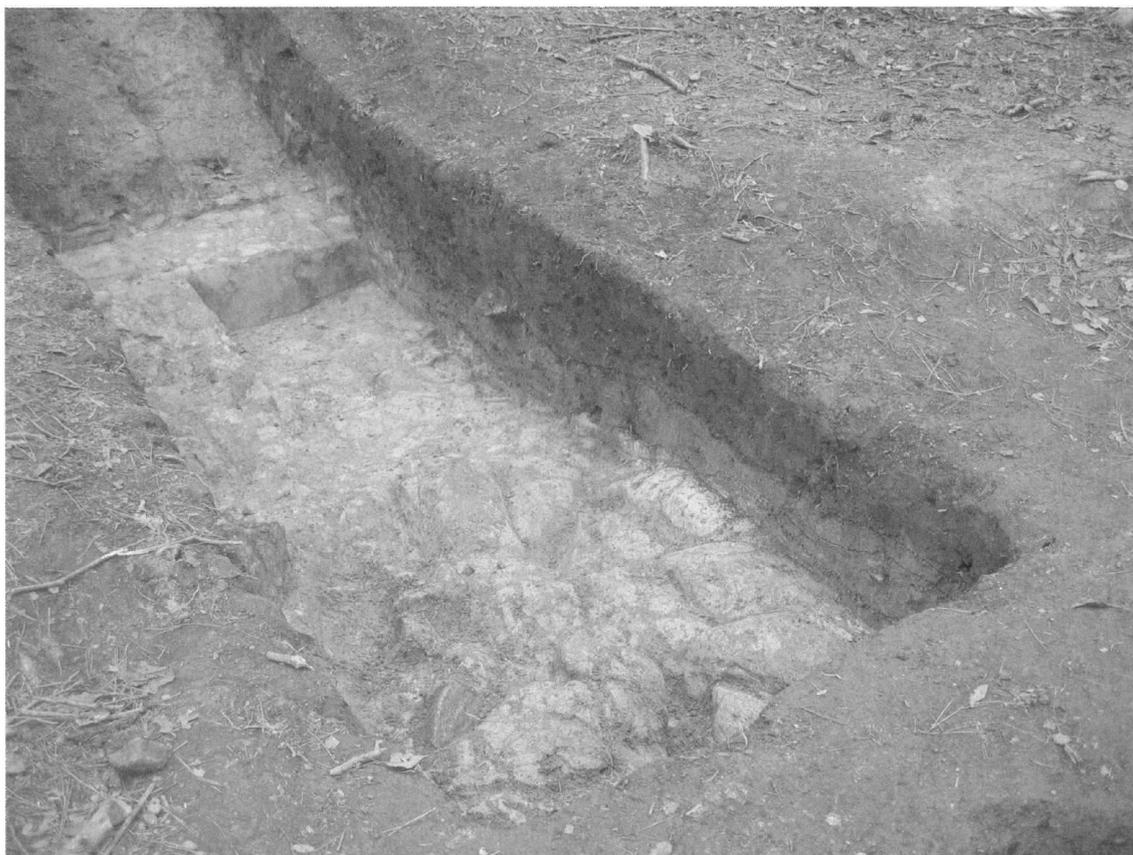
A) 第3テラス3-c~3-c'断面 平坦地北端(西より)

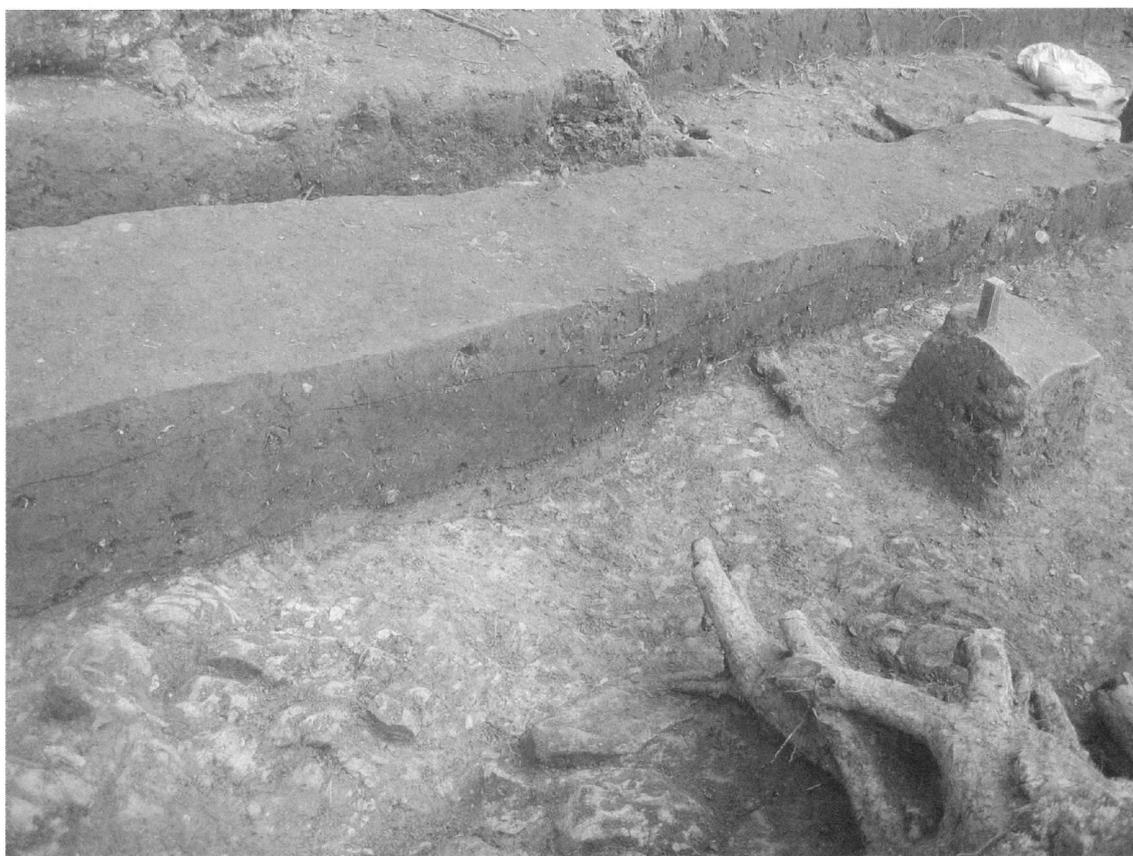
B) 第3テラス溝状遺構完掘状況 礎石以西(南西より)

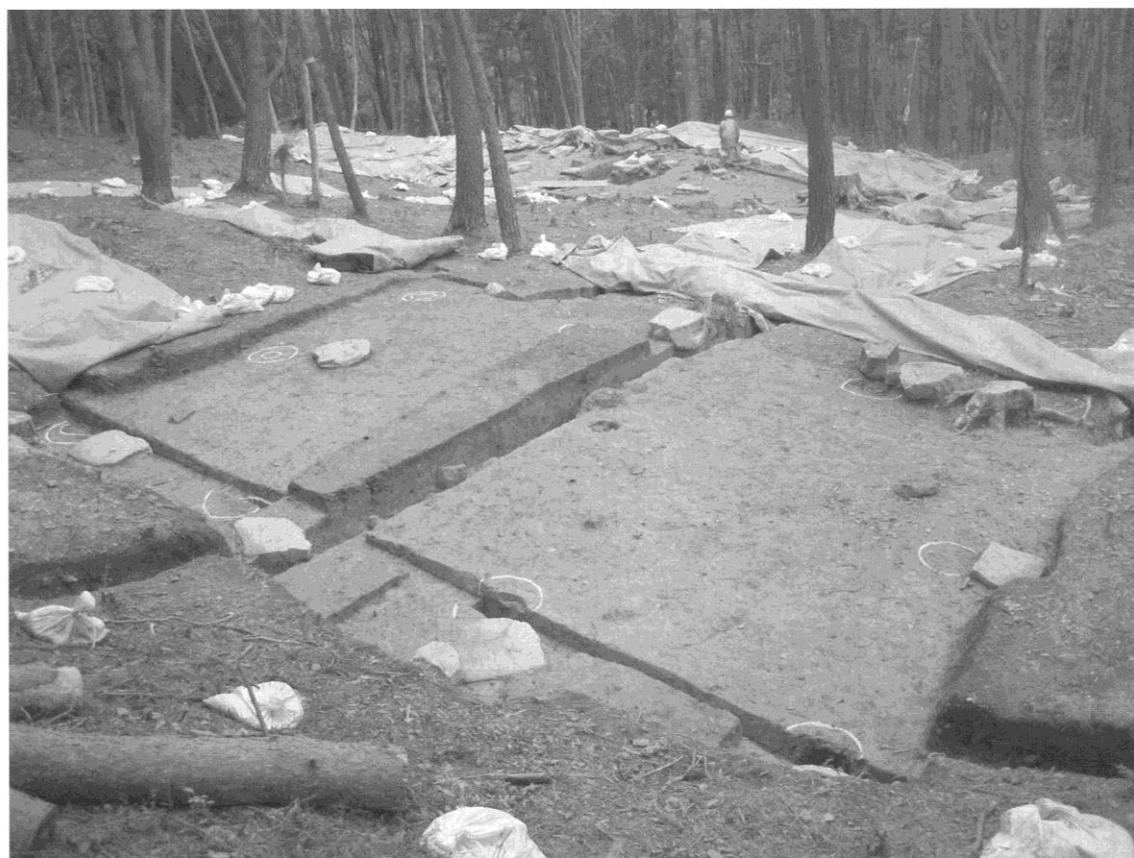
B) 第2テラス掘立柱建物跡・礎石建物跡検出状況 (北西より)

第2テラスは平地寺院の伽藍配置と同様に建物の正面を避けて塔が立地することから、塔より上位の建物が存在したと考えられる。また土師器坏は集中的な出土より、灯明皿等の建物内で使用した仏具の可能性があり、鉄釘の集中的な出土、懸垂金具・かすがいの出土からは、仏像を安置する須弥壇等の屋内木造施設の存在が想定される。以上により、第2テラスは仏堂跡と考えられる。塔跡と同様に瓦が未出土のため、屋根は樹木の皮や板等により葺かれていたと考えられる。出土遺物の時期より存続期間は10～11世紀であり、途中で掘立柱建物から礎石建物へと建替えられている。掘立柱建物に関しては桁行中央の柱間が他に比べ広いことから、建物桁行中央に両開きの扉などの上部構造が存在した可能性がある。

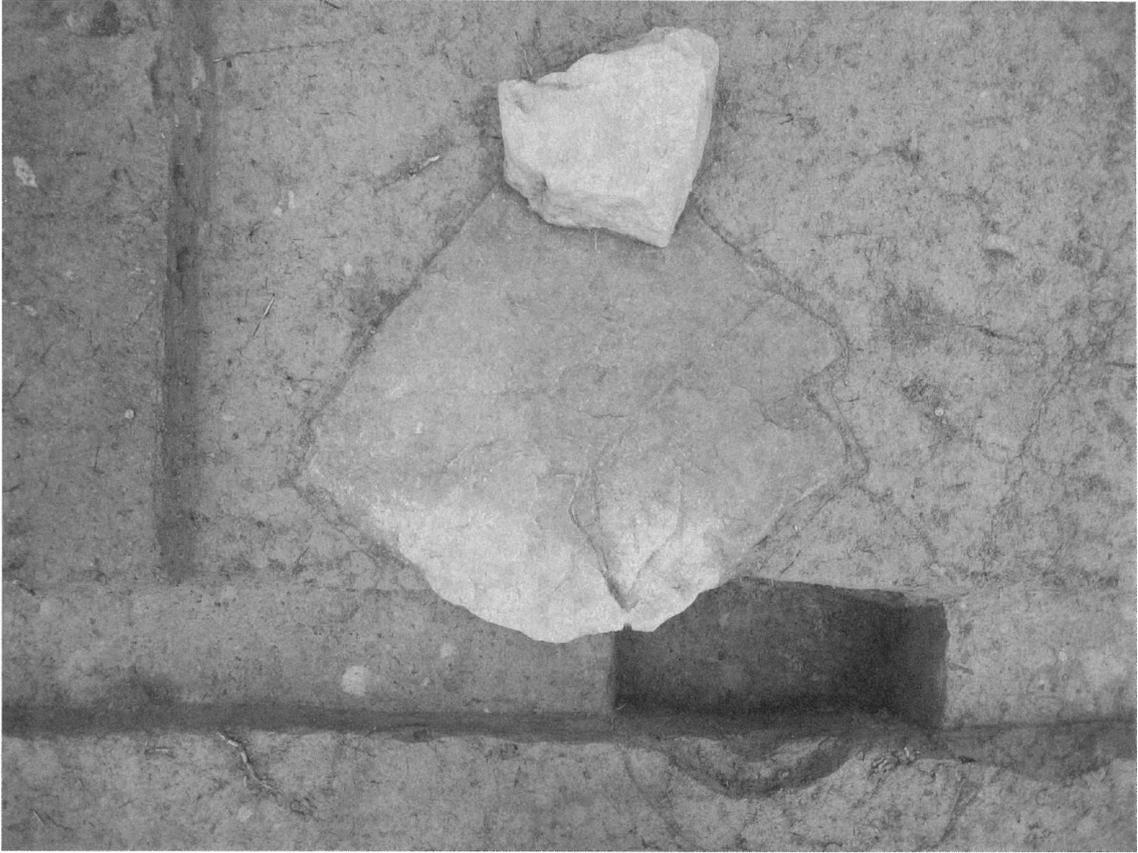
A) 第2テラス掘立柱建物跡柱穴と礎石建物跡礎石の切りあい(上が北)

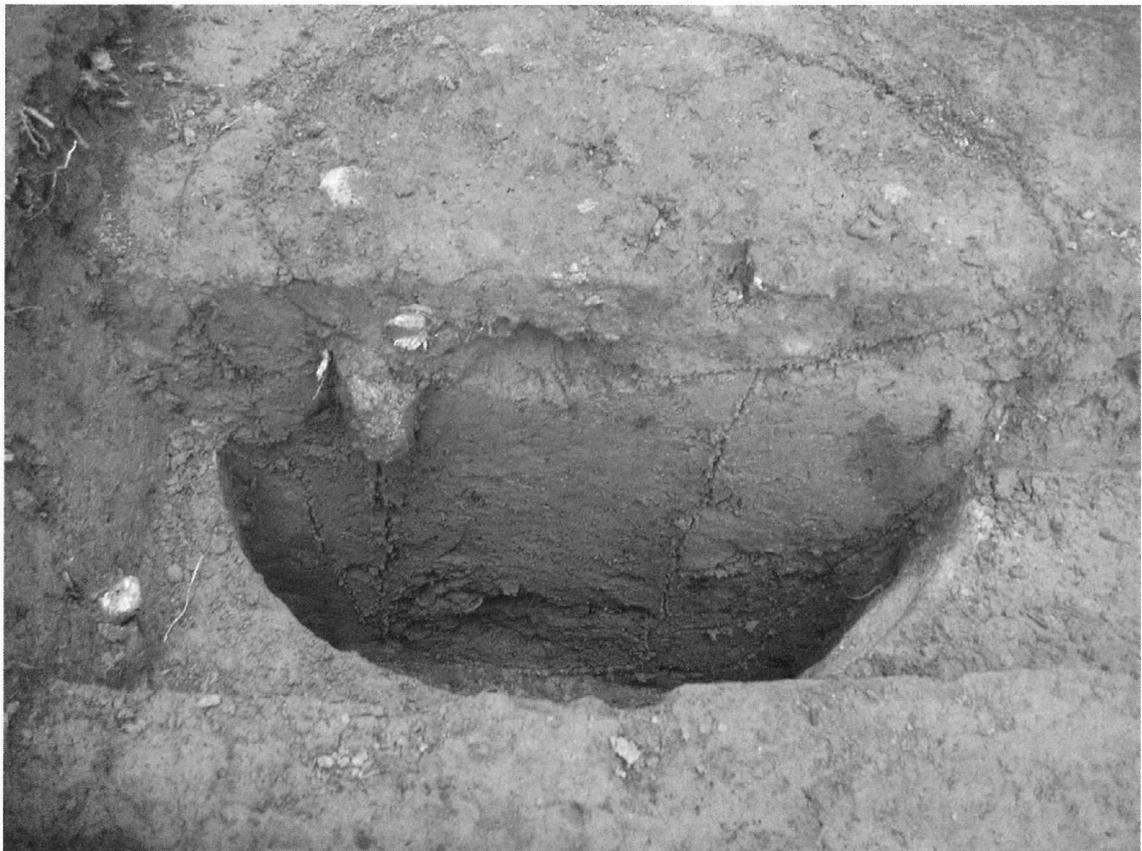
B) 第2テラス2-a~2-a'断面 東から2番目の柱穴(南より)

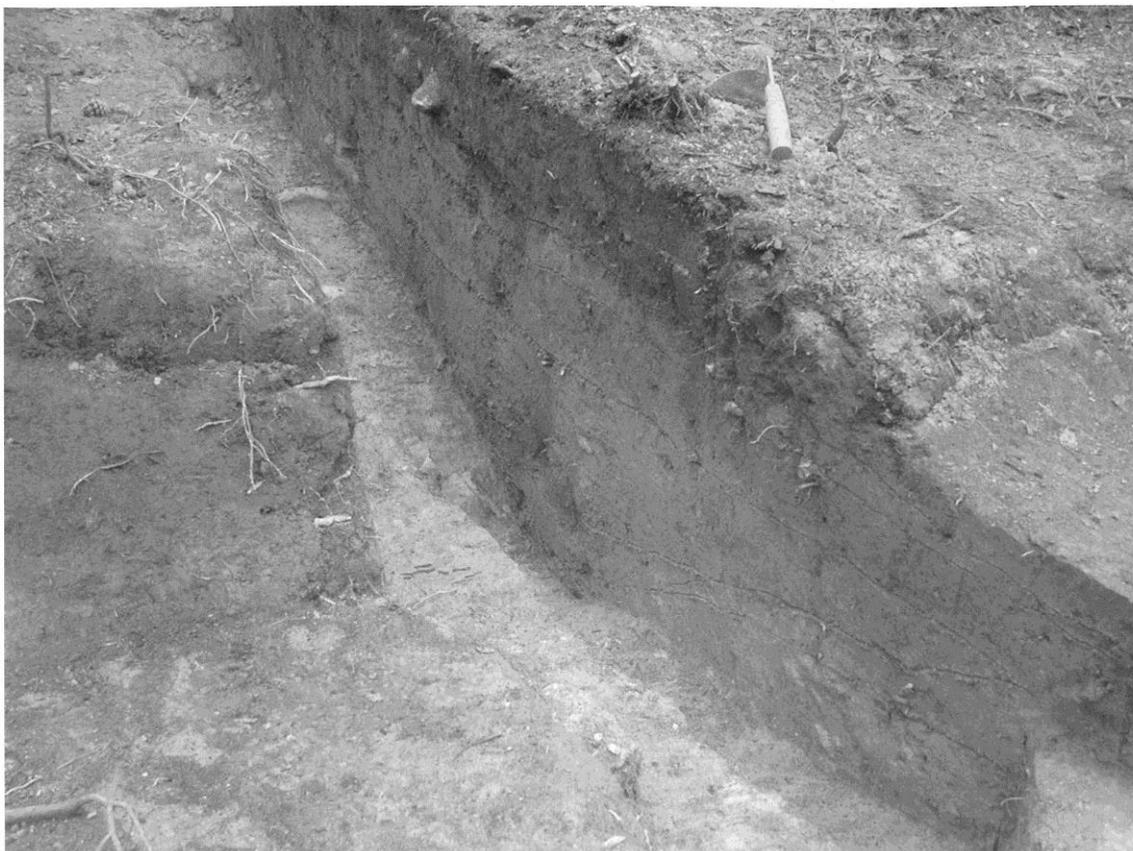
A) 第2テラス2-c~2-c'断面 平坦地北端(西より)

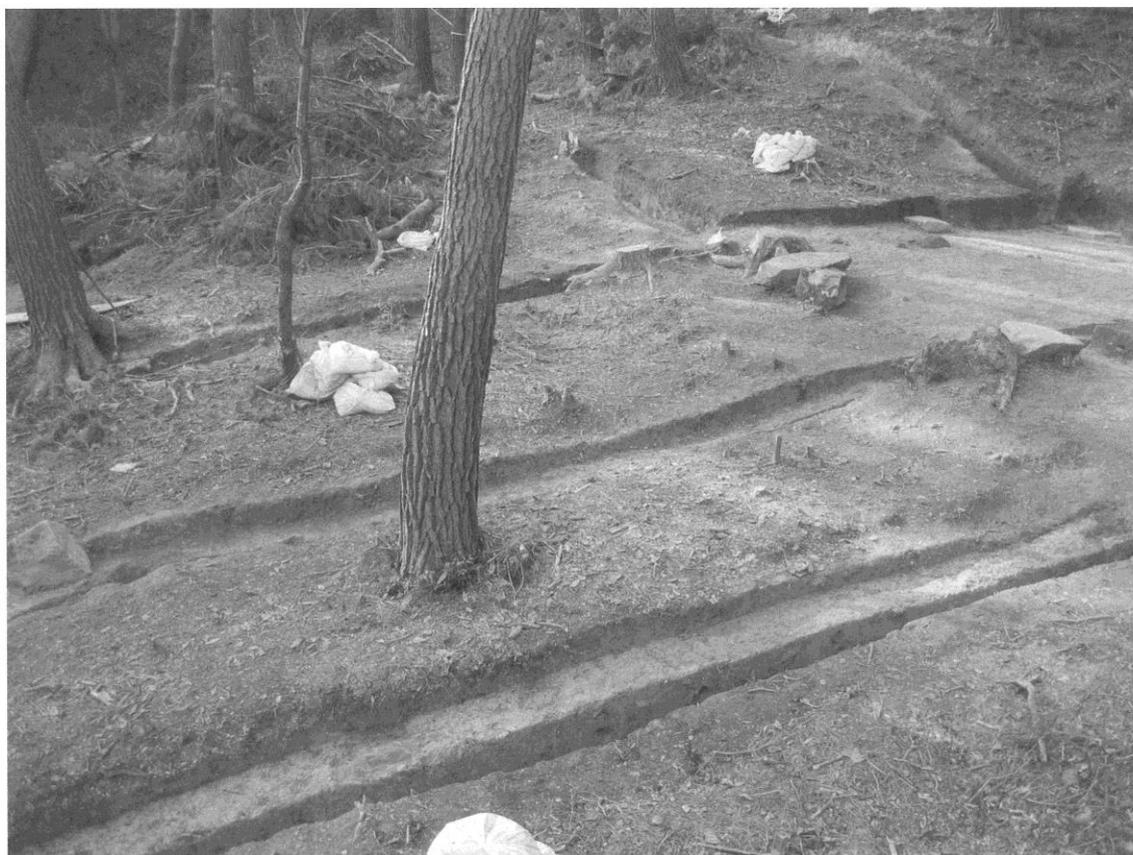
B) 第2テラス南側の緩斜面(南東より)

第2テラスに所在した建物の面積は狭いため、仏事などを行う際には建物前面の緩斜面を利用したと考えられる。山岸常人は平安時代に内陣と礼拝という性格の異なった空間を一つの建物の内部に併存させる中世的な仏堂の空間構成が創出されるとするが、中寺廃寺跡第2テラスの仏堂は内陣のみで構成されるため、古代的な仏堂の様式を留めると考えられる。

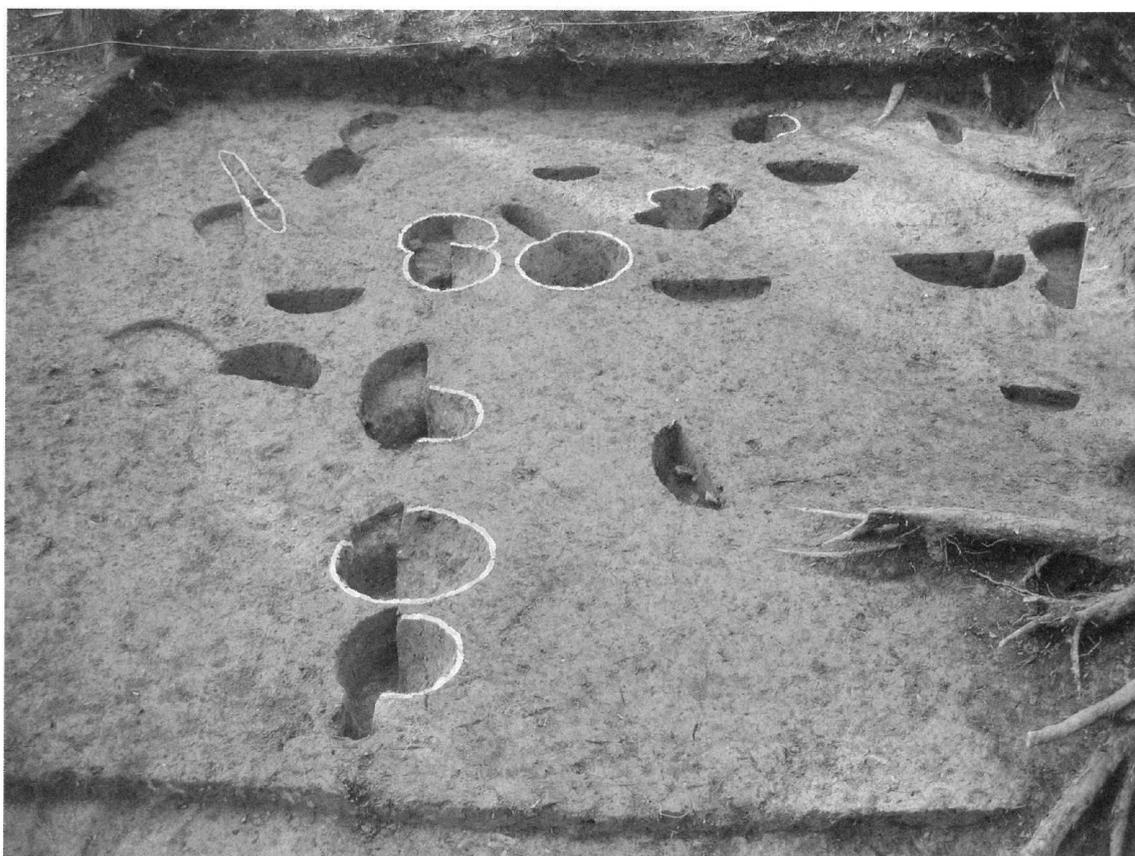
B) 第1テラス完掘状況 (東より)

第1テラスに所在した建物は、塔・仏堂の背後に立地すること、掘立柱建物であること、塔・仏堂と方位がほぼ一致することより、僧房などの生活遺構が立地すると考えられるが、確実な遺構を検出していないため、今後の調査成果に期待したい。

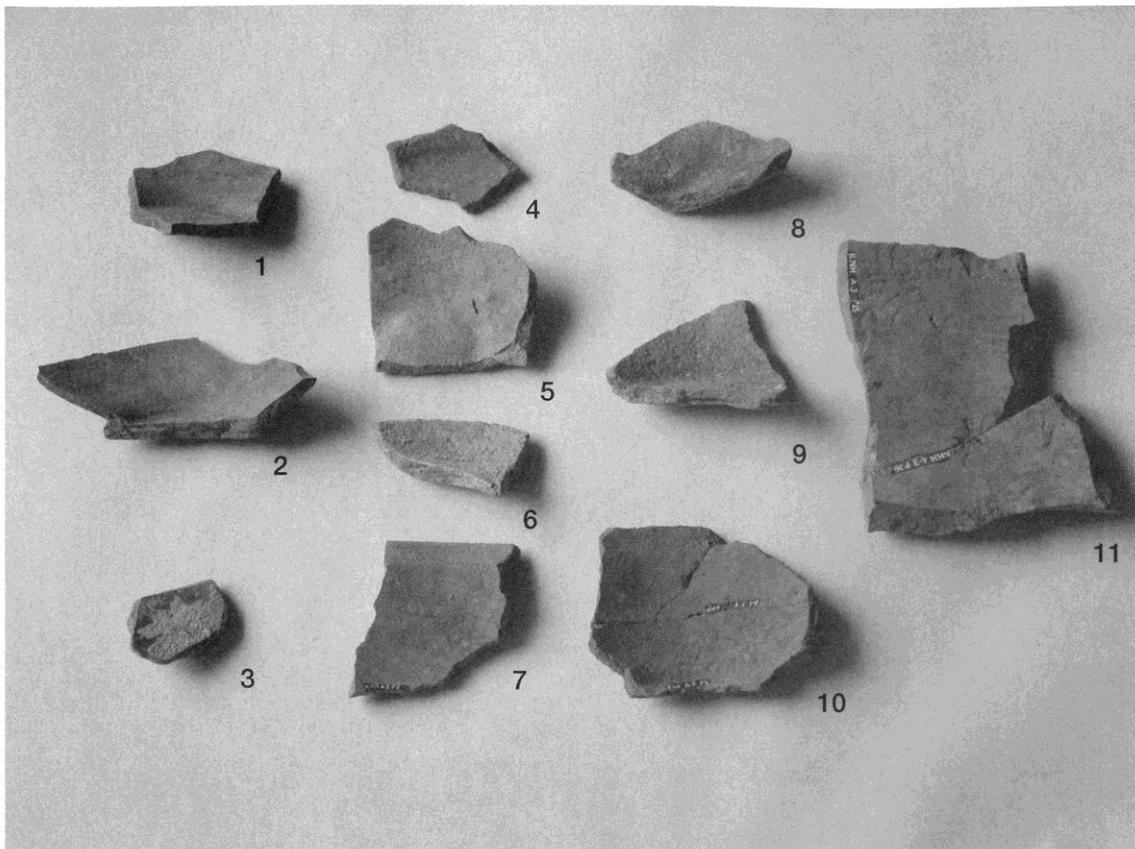
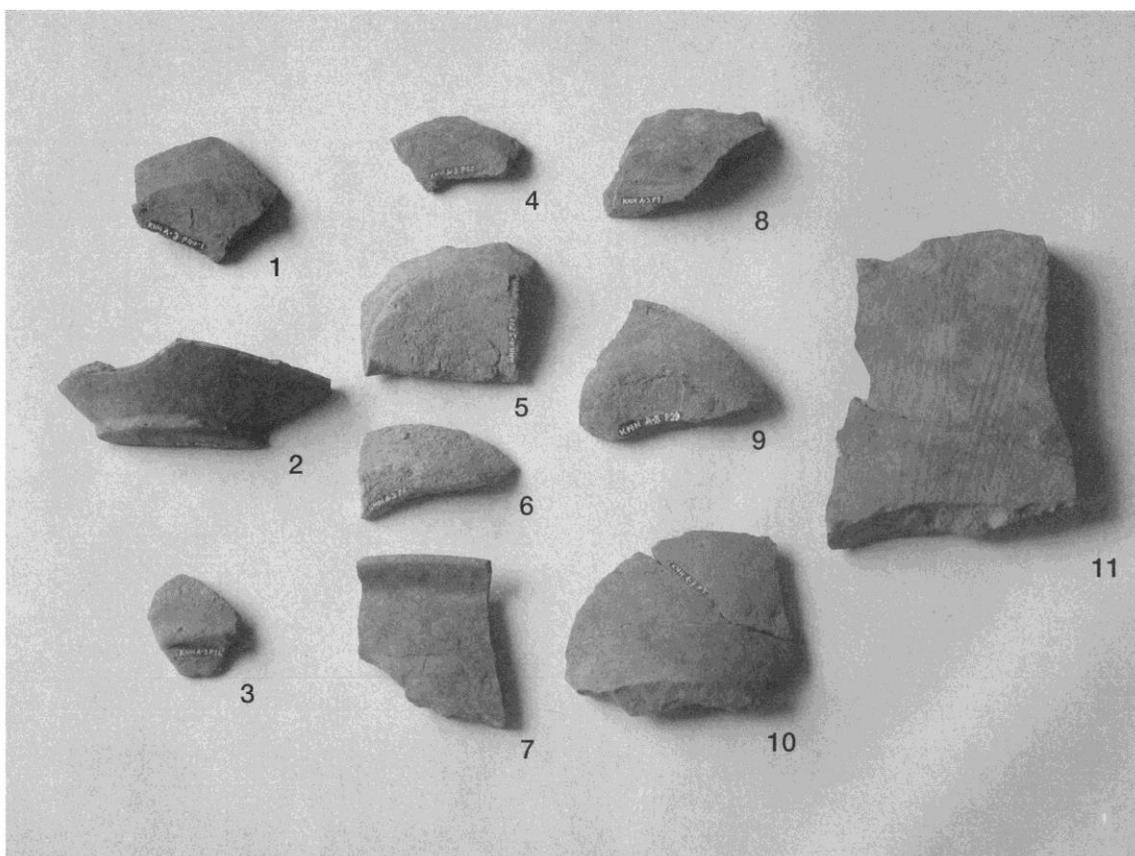
A) 第3テラス出土遺物 (内面)

B) 第3テラス出土遺物 (外面)

図版 番号	種別・器種	出土地点	法量 (cm)		残存率	焼成	胎土	色調・内面	色調・外面	備考
			口径	底径 器高						
15-1	須恵器・椀	第3テラス 流土		7.3	底部1/8	堅緻	精良、微砂粒	灰色5Y5/1	灰色5Y5/1	15-2と同一固体の可能性あり
15-2	須恵器・椀	第3テラス 流土		7.5	底部2/8	堅緻	精良、微砂粒	灰色N6/0	黄灰色4/1	15-1と同一固体の可能性あり
15-3	黒色土器・椀	第3テラス 盛土直上		9.7	底部1/8	やや軟	精良、微砂粒	黒色YR2/1	褐色5YR7/8	内黒焼成
15-4	土師器・坏	第3テラス 流土下位		6.1	底部1/8	良好	精良、角閃石・微砂粒	にぶい赤褐色5YR5/4	にぶい赤褐色5YR5/4	
15-5	土師器・坏	第3テラス 流土中位		7.0	底部2/8	良好	精良、微砂粒	明黄褐色2.5Y7/6	浅黄色2.5Y7/4	
15-6	土師器・坏	第3テラス 流土	9.8	8.0	1/8	良好	精良、石英・微砂粒	浅黄褐色10YR8/4	浅黄褐色10YR8/4	
15-7	須恵器・鉢	第3テラス 流土	19.6		口縁部1/8	堅緻	精良、微砂粒	灰色10Y5/1	灰色10Y4/1	
15-8	土師器・壺	第3テラス 流土		10.1	底部1/8	良好	精良、微砂粒	にぶい黄褐色10YR5/4	黄褐色2.5Y5/3	
15-9	土師器・壺	第3テラス 地山直上		10.4	底部1/8	良好	精良、角閃石・微砂粒	にぶい赤褐色5YR5/4	灰色10Y5/1	
15-10	土師器・壺	第3テラス 流土			胴部1/8	良好	精良、微砂粒	黄褐色2.5Y5/3	にぶい黄色2.5Y6/3	
15-11	須恵器・転用硯	第3テラス 流土			胴部破片	堅緻	精良、微砂粒	オリーブ灰色2.5GY6/1	灰色N5/0	甕破片転用硯
16-1	土師器・鉢	第3テラス 心礎石下部遺構	13.2	7.6	6/8	良好	精良、微砂粒	褐灰色10YR5/1	浅黄褐色10YR8/3	
16-2	土師器・長胴甕	第4テラス 心礎石下部遺構	33.4	6.6	ほぼ完存	良好	精良、石英・微砂粒	黄灰色2.5Y5/1	浅黄色2.5Y7/4

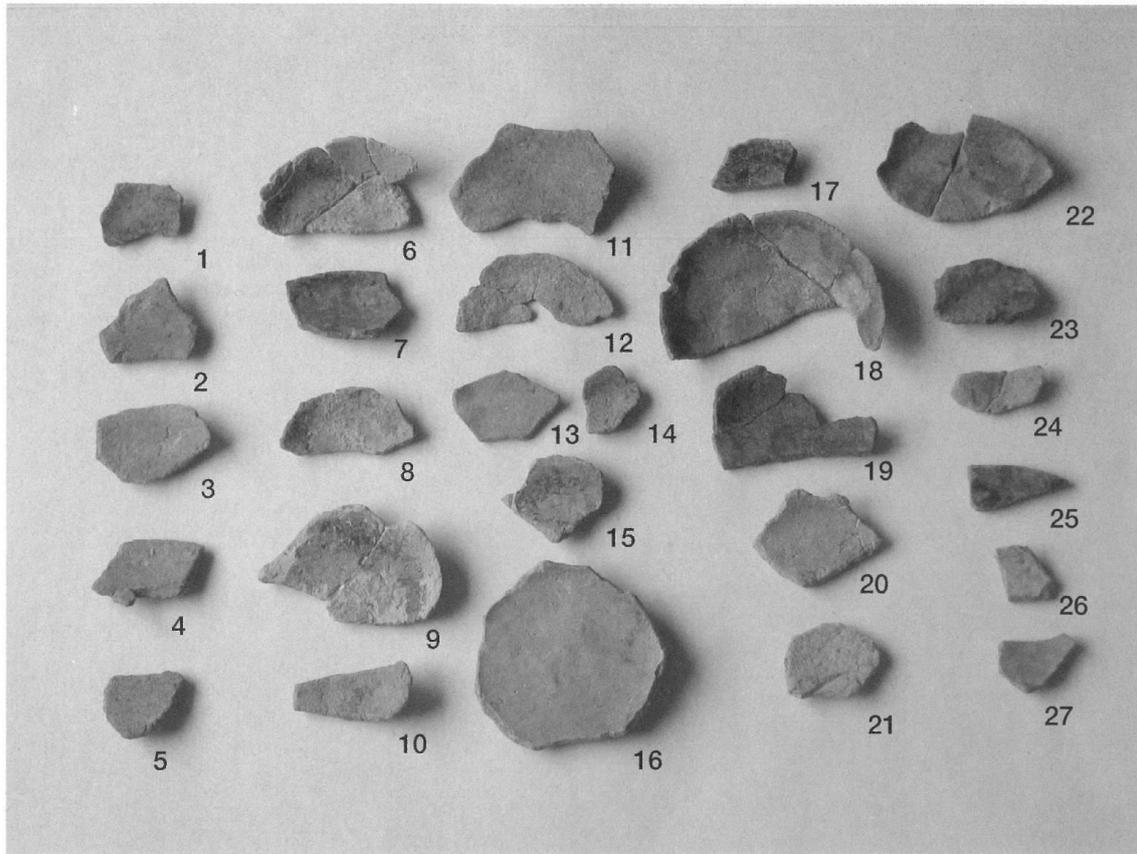
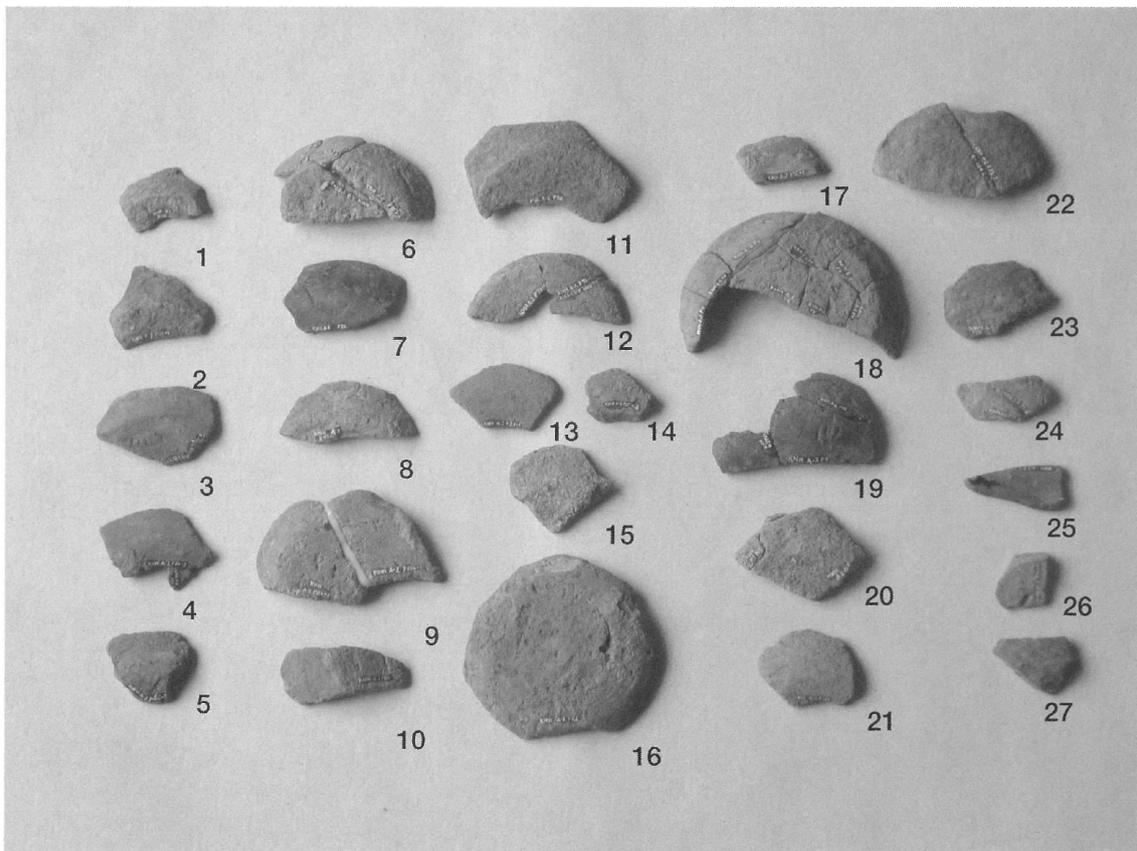
A) 第2テラス出土遺物 (内面)

B) 第2テラス出土遺物 (外面)

18-8	土師器・坏	第2テラス 整地土直上		6.4	底部4/8	やや軟	精良、微砂粒	にぶい黄色2.5Y6/4	にぶい黄色2.5Y6/3	内面に黒色付着物
18-9	土師器・坏	第2テラス 整地土直上		8.4	底部4/8	やや軟	精良、微砂粒	浅黄色2.5Y7/4	にぶい黄色2.5Y6/4	内面に黒色付着物

図版 番号	種別・器種	出土地点	法量 (cm)		残存率	焼成	胎土	色調・内面	色調・外面	備考
			口径	底径						
18-10	土師器・坏	第2テラス 整地土直上			底部1/8	良好	精良、角閃石・微砂粒	にぶい黄色2.5Y6/3	黄褐色2.5Y5/3	内面に黒色付着物
18-11	土師器・坏	第2テラス 流土下位		7.3	底部2/8	良好	精良、 精良、微砂粒	にぶい黄褐色10YR5/4	にぶい黄褐色10YR6/4	
18-12	土師器・坏	第2テラス 流土		6.9	4/8	やや軟	精良、微砂粒	にぶい黄褐色10YR6/4	にぶい黄褐色10YR6/4	
18-13	土師器・坏	第2テラス 流土下位		6.0	2/8	良好	精良、微砂粒	にぶい黄褐色10YR6/4	にぶい黄褐色10YR6/4	内面に黒色付着物
18-14	土師器・坏	第2テラス 流土下位		5.3	底部1/8	良好	精良、石英・微砂粒	にぶい黄褐色10YR6/4	にぶい黄褐色10YR6/4	内面に黒色付着物
18-15	土師器・坏	第2テラス 流土下位		5.7	底部1/8	良好	精良、石英・微砂粒	にぶい黄褐色10YR6/4	にぶい黄褐色10YR7/4	内面に黒色付着物
18-16	土師器・坏	第2テラス 流土下位		7.0	底部8/8	良好	精良、石英・微砂粒	にぶい黄褐色10YR6/4	にぶい黄褐色10YR6/3	内面に黒色付着物
18-17	土師器・坏	第2テラス 流土下位		7.8	底部1/8	良好	精良、角閃石・微砂粒	にぶい黄褐色10YR6/4	にぶい黄褐色10YR6/4	内面に黒色付着物
18-18	土師器・坏	第2テラス 流土下位	10.6	7.1	4/8	良好	精良、角閃石・微砂粒	にぶい黄色2.5Y6/3	にぶい黄褐色10YR6/4	内面口縁部に黒色付着物
18-19	土師器・坏	第2テラス 流土上～下位		7.5	2/8	良好	精良、石英・微砂粒	にぶい黄褐色10YR4/3	にぶい黄褐色10YR4/3	内外面に黒色付着物
18-20	土師器・坏	第2テラス 流土上位		8.5	底部2/8	良好	精良、石英・微砂粒	浅黄色2.5Y7/4	浅黄色2.5Y7/4	内面に黒色付着物

18-21	土師器・坏	第2テラス 流土中位		6.7	1/8	良好	精良、微砂粒	にぶい黄褐色10YR7/4	にぶい黄褐色10YR7/4	
18-22	土師器・坏	第2テラス 流土下位	10.0	6.4	3/8	良好	精良、微砂粒	にぶい橙色2.5YR6/4	にぶい橙色2.5YR6/3	内面に黒色付着物
18-23	土師器・坏	第2テラス 流土中位		7.3	底部3/8	良好	精良、石英・微砂粒	橙色7.5YR6/6	黒褐色7.5YR3/1	内面に黒色付着物
18-24	土師器・坏	第2テラス 流土下位		6.7	底部1/8	良好	精良、微砂粒	にぶい黄色2.5Y6/4	にぶい黄色2.5Y6/4	
18-25	土師器	第2テラス 流土上位			破片	良好	精良、石英・微砂粒	灰黄色2.5Y6/2	灰黄色2.5Y6/2	内外面に黒色付着物
18-26	土師器・坏	第2テラス南側緩斜面 旧表土		4.9	底部1/8	良好	精良、微砂粒	赤褐色5YR4/8	赤褐色5YR4/8	
18-27	土師器・坏	第2テラス南側緩斜面 盛土			底部1/8	良好	精良、微砂粒	赤褐色5YR4/8	赤褐色5YR4/8

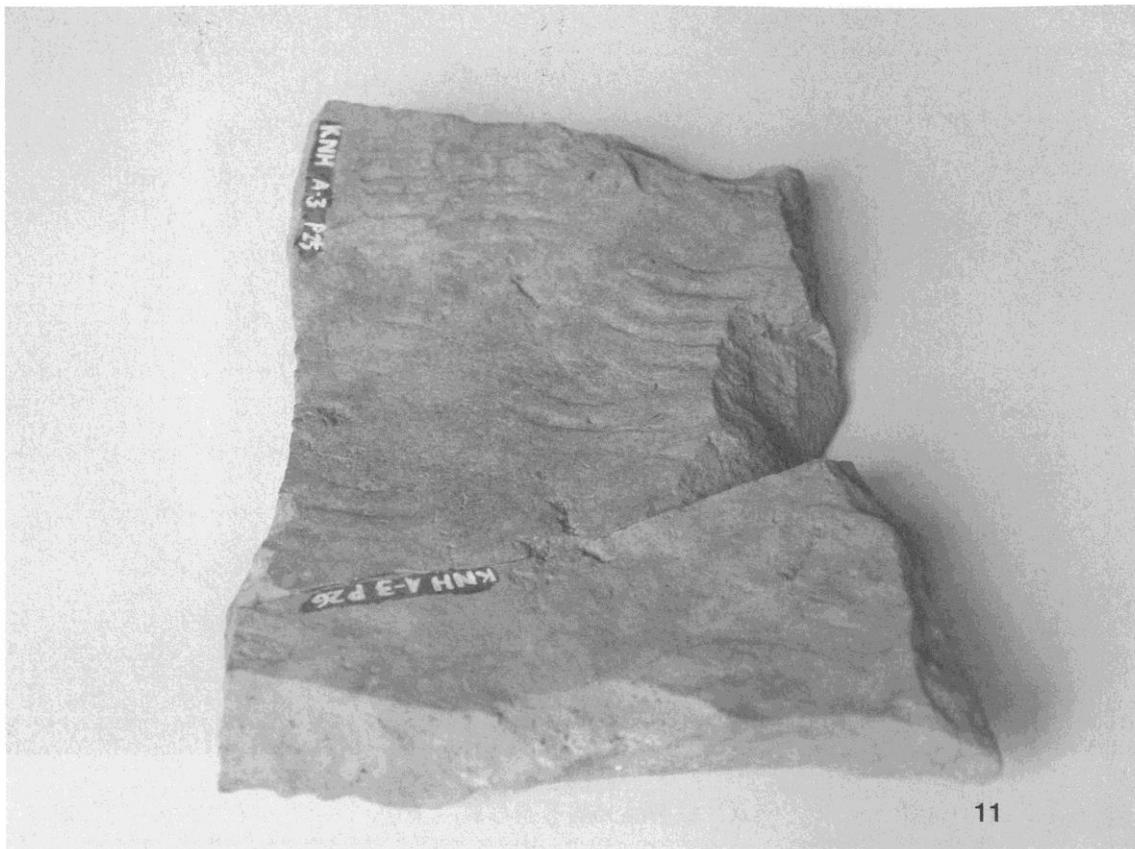
A) 第3テラス出土須恵器転用硯

第3テラスは心礎石を伴う礎石配置より塔跡であると考えられる。塔の上部構造を支えるために、礎石を岩盤上や堅固に造成された盛土上に据えている。瓦が未出土のため、屋根は樹木の皮や板等により葺かれていたと考えられる。塔の築造時期は心礎石下部遺構出土の遺物より10世紀前半と考えられる。周辺より出土した須恵器転用硯より中寺廃寺に識字層がいたことが確認できる。

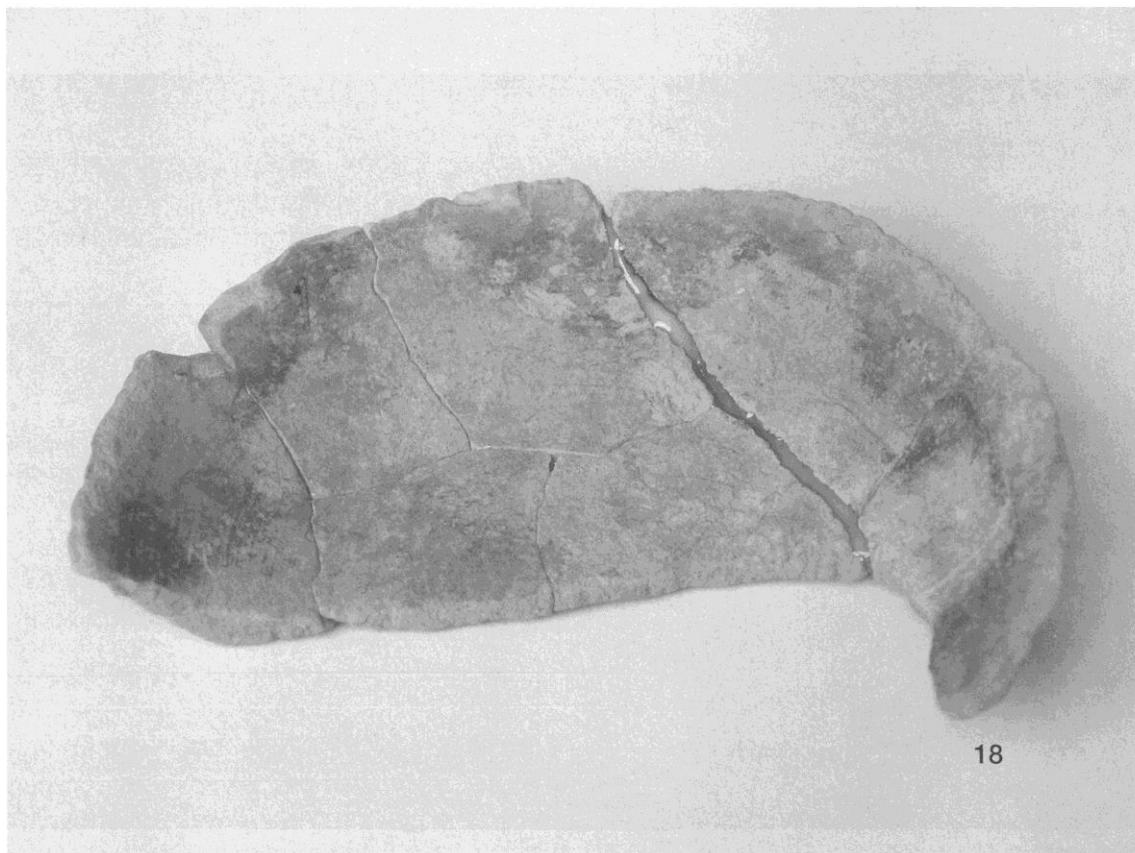
B) 第2テラス出土土師器坏内面

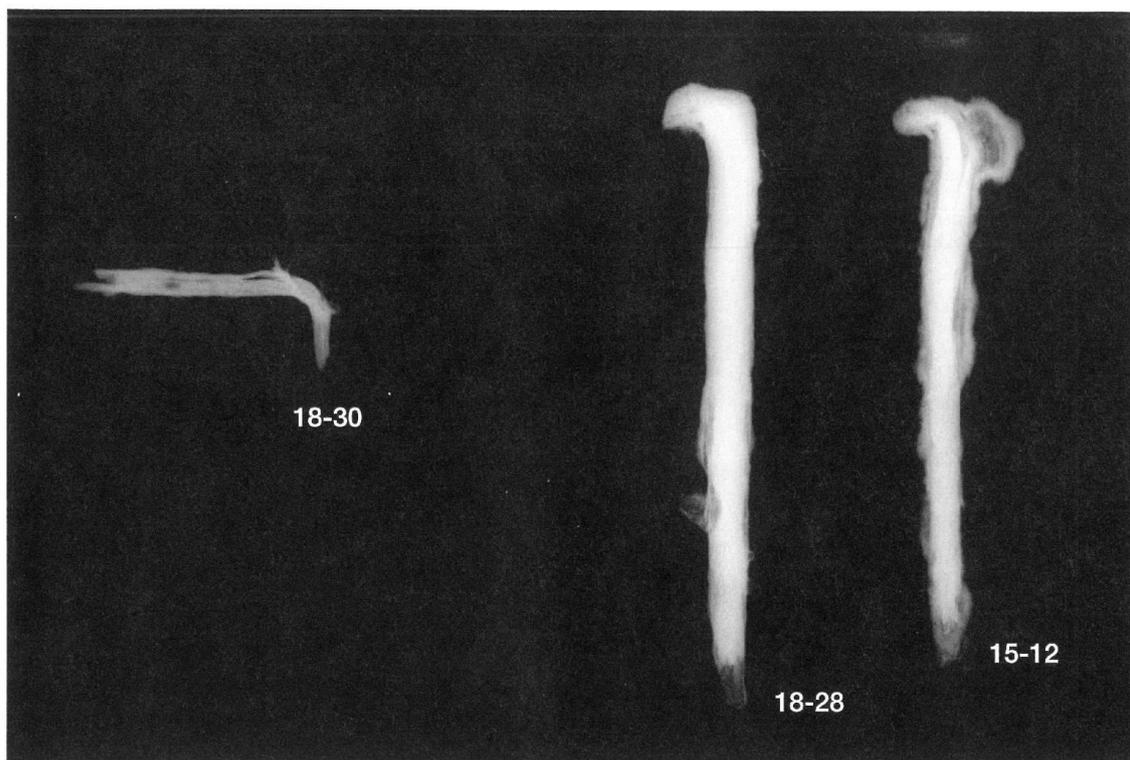
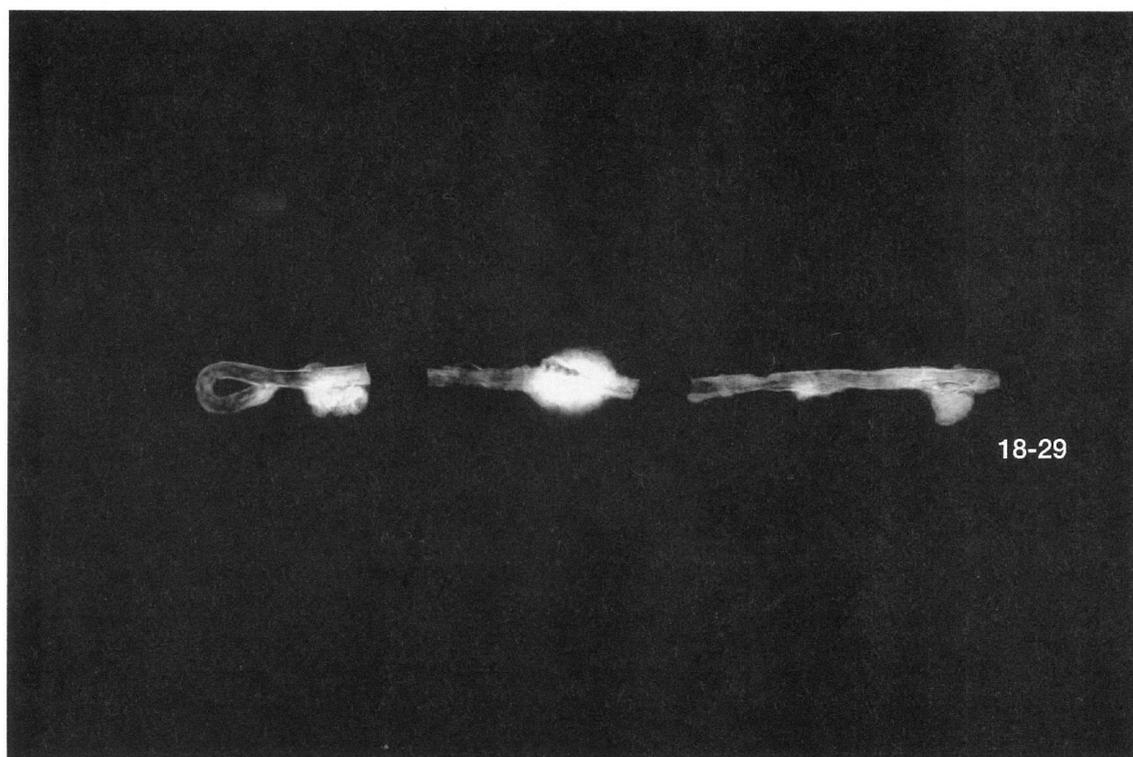
A) 鉄製品 X線透過写真 (1)

B) 鉄製品 X線透過写真 (2)

図版 番号	種別	出土地点	法量 (cm)		残存率	材質	X線写真観察所見	色調・表面	色調・断面	備考
			残存長	最大幅						
15-12	鉄釘	第3テラス 流土中位	11.5	1.3	1.0	鉄	軸が腐食し亀裂が入る	橙色7.5YR6/8	黒色7.5YR2/1	頭から軸にかけてのラインが曲線的
18-28	鉄釘	第2テラス 腐植土	12.0	0.9	0.8	鉄	全体が良好に残存	橙色7.5YR6/8	黒色7.5YR2/1	頭から軸にかけてのラインが直線的
18-29	懸垂金具	第2テラス 整地土直上	13.9	0.5	0.3	鉄	一端が輪状に曲がる	橙色7.5YR6/8	暗褐色7.5YR3/4	
18-30	かすがい	第2テラス 整地土直上	4.9	0.9	0.3	鉄	直角に屈曲	橙色7.5YR6/8	暗褐色7.5YR3/4

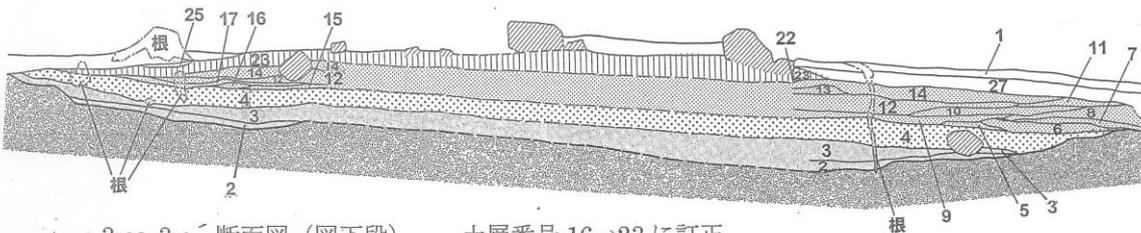
・3-b~3-b' 断面図(図中段)

13~14頁 第7図 第3テラス断面図(1)

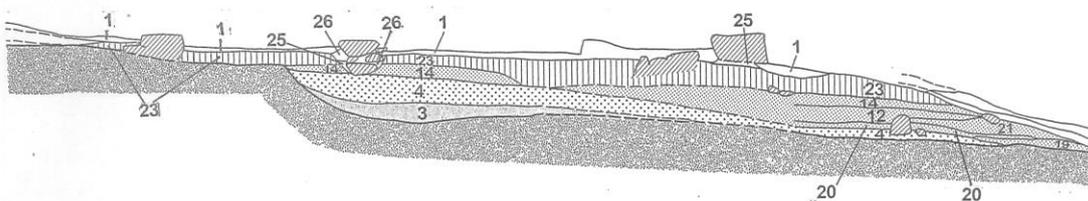
・3-c~3-c' 断面図(図下段) 土層番号16→23に訂正
