平安京跡発掘調査概報

平成4年度

京 都 市 文 化 観 光 局

平安宮中務省 上京区丸太町通千本東入中務町491番地
- 3 本書の執筆は、I、II、III-1、IV-2を木下保明、II-2を上村和直、IV-1を長宗繁一が担当した。編集は、木下保明が担当した。
- 4 整理作業および本書の作成作業には上記の執筆者のほか以下の者が参加した。

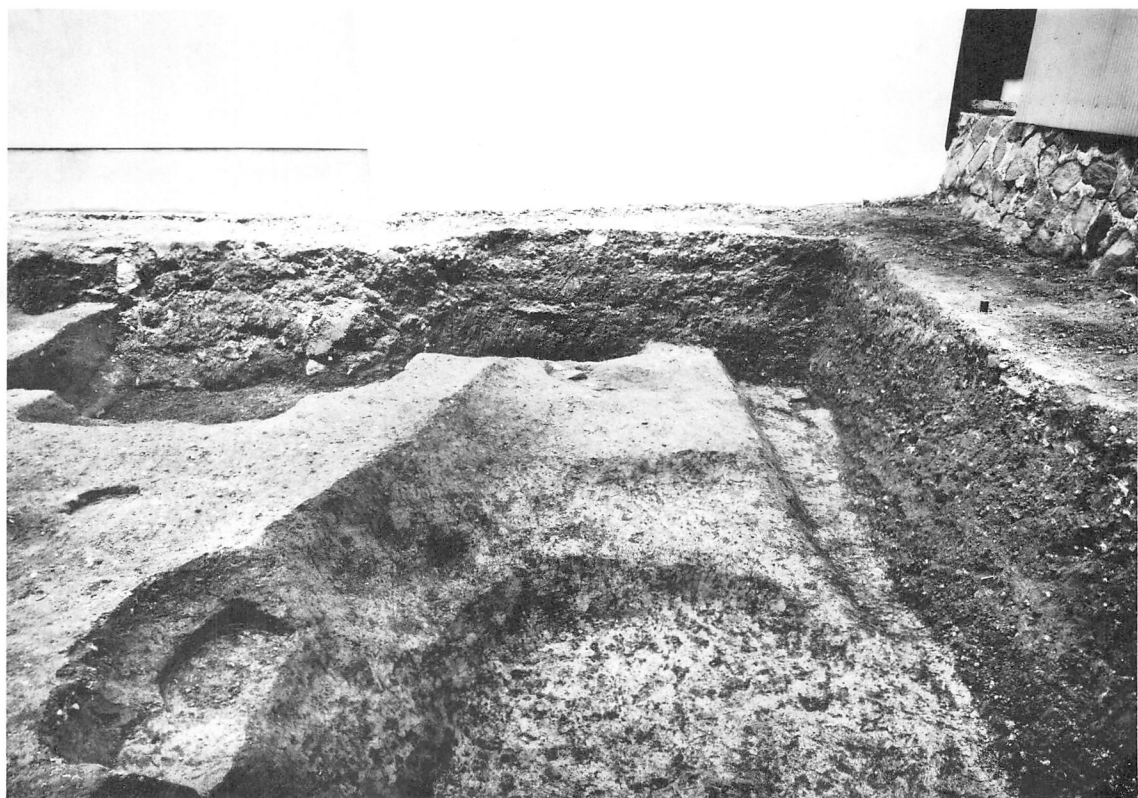
2 SD-8全景（東から）

SD-8 中務省北限築地の内溝で、南肩部を検出した。調査区東辺で幅2.7m以上、深さ1.1m

を測るが、西辺では狭くなり、台状の張り出しをもつ。堆積層は6層に分かれ、第2～4層は小礫を比較的多く含む土層で、遺物も多く含まれていた。これらの層は溝を埋立た時のもので、土層観察から一気に埋められたことがうかがえる。第5・6層は溝が機能していた時に溝の肩口から崩れ落ちた土層である。また、この溝の一部は次の礎石建物の時期に存続していた可能性がある。
