# 法勝寺跡発掘調査概報

## 昭和61年度

京都市文化観光局
財団法人京都市埋蔵文化財研究所

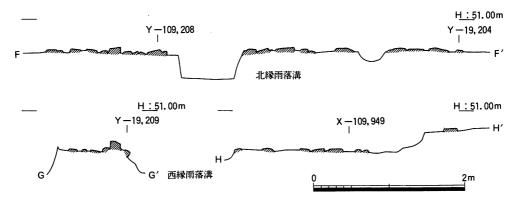
図2 雨落溝断面図

北縁雨落溝は、東西方向に約10mにわたり検出した。検出面での規模は、0.9~1.1m、深さ約10cmある。溝底面の西半には石敷がある。石敷幅は遺存状態の良好な箇所で約60cmある。長径10~30cm大の扁平な河原石を比較的密に敷く。概ね長軸を東西方向に合わせ、3列に並べるものの、やや不規則な箇所もある。石材は、頁岩、砂岩が多く、チャート、礫岩、石英岩などがある。肩口に沿って一部に赤(明褐色)・黄(明黄褐色)粘土が認められる。これは後述する礎石据付穴には例外なく認められる、根石を固定する作業工程時に使用される赤・黄粘土と同一のものであり、この場合も雨落溝構築時に使用されたものと言える。なお東半は石敷が抜き取られるが、一部に赤・黄粘土が遺存している。

西縁雨落溝は、長さ約2mを検出した。上面及び西・南端は、抜取りや攪乱によって削平を受ける。溝底面には石敷がある。石敷上面には厚さ1~2cm程にぶい黄褐色粗砂が堆積する。検出面から石敷上面までの深さは23cmある。石敷には20~30cm大の扁平な河原石を使用する。石敷の東西両辺の石は、その長軸をほぼ南北方向に合わせ並べ、その間に比較的密に石を埋め込む。石敷幅は約70cmある。また石敷北西端の石3個は、長軸を東西方向に合わせることから南縁雨落溝との交点の可能性がある。石敷東辺に接して河原石を1個検出した。平坦面を溝側に合わせ、石敷上面との高低差は12cmある。石敷の石材には砂岩が最も多く、頁岩、チャート、礫岩などがある。

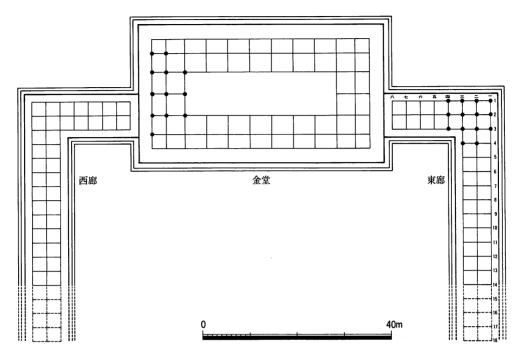
図3 金堂・東西廊模式図 (黒丸は礎石据付穴の検出箇所を示す)

調査では、原位置を保つ礎石は検出できなかったものの、検出した礎石据付穴や雨落溝などから最も矛盾の少ない相互の位置を求め、回廊の復原を試みた。方位については、検出遺構からは求められるものがなく、今回は、仮に座標北を用いた。また所謂軒廊と回廊は直交するものと仮定した。その結果、東廊は桁行、梁間とも1間が約3mの等間であること、外側柱筋と北縁雨落溝心々間及び東縁雨落溝心々間がそれぞれ2.7mあること、内側柱筋と西縁雨落溝心々間が約2.75mあることなどが判明した。これらは、文献史料から窺われる回廊の規模を彷彿とさせるに足る資料と言える。この資料と、金堂跡 I・ II 次調査成果を総合し、金堂・東西廊の復原を図3の模式図として示した。

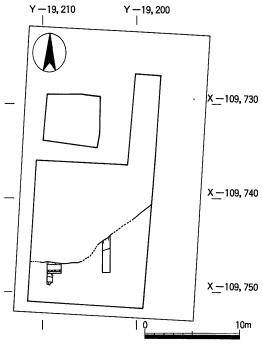
図 5 下層遺構平面図

下層遺構についてその形状、堆積状況 や遺物採集の目的で、2箇所に断割を行った。遺構検出、断割及びその他の遺構 の壁面観察などから復原すると、北肩口 は、調査区中央以東では北東から南西方 向を示し、調査区中央でやや折れ西行する。

東方の断割では、北肩口を検出した。 検出面から底部まで約1.1mあり、底部 はほぼ平坦である。底部上面には、厚さ 3~20cm程にぶい黄褐色粗砂が堆積し、 古墳時代後期の土師器、須恵器が出土し た。この上面には、にぶい黄褐色微砂・細砂の互層堆積がみられ水の流れを示す。この層 まではほぼ水平堆積を示し、これより上層は、南がやや立ち上がり、断面では溝状を呈す る。この溝状堆積のうち灰黄褐色泥砂層などから、平安時代後期の土師器を主体に瓦など 大量の遺物が出土した。

西方の断割では2条の溝を検出した。北溝は、検出面での規模が、幅1.05m、深さ50cm ある。最下層の褐色粗砂層は、粒子が均一である。中位のにぶい黄褐色砂泥層から平安時代後期の土師器を主体に大量の遺物が出土した。南溝は、検出面での規模が、幅1.23m、深さ50cmある。最下層のにぶい黄褐色粗砂層は、粒子が均一である。黒褐色粗砂層から土師器などが少量出土した。

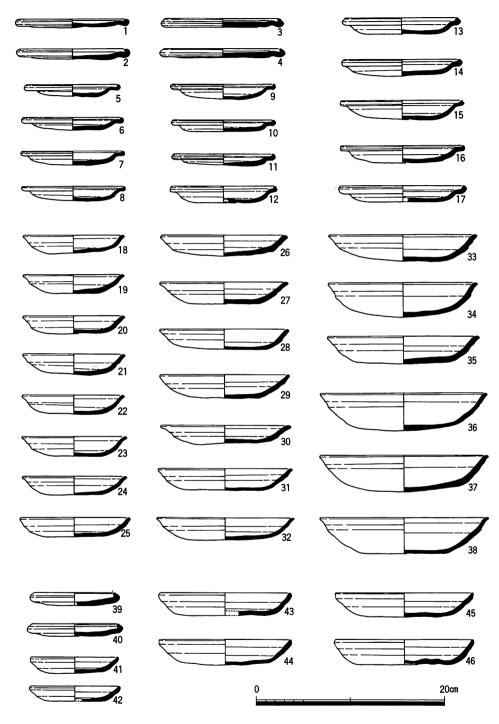
図 6 出土土師器実測図

土師器、須恵器、黒色土器、無釉陶器、輸入陶磁器などが、遺物整理箱で20箱出土した。 土師器には完形あるいは完形に近いものが多い。土師器のほかは1〜数片出土した。なお 下層のにぶい褐色粗砂から古墳時代後期に属する土師器、須恵器の小片が僅かに出土した。 土師器には皿があり、形態・法量により8種ある。 I 類1・2、 II 類、が多数を占める。 I 類は、口縁部が斜め上方に立ち上がり、口縁端部は僅かに外反する。法量により4種 に分けることができる。平均的な法量を示すと、 I 類1(18~25)は口径11.0cm、器高2.0 cm、 I 類2(26~32)は口径14.0cm、器高2.5cm、 I 類3(33~35)は口径16.0cm、器高3.0cm、 I 類4(36~38)は口径18.0cm、器高3.9cmある。 手法は、底部外面をオサエ、内面は不定 方向のナデ、口縁部は2段ナデを行う。このうち I 類4 については、内面の底部から口縁 部にかけて更に斜め上方のナデによって仕上げる。

がある。法量により2種に分けられる。平均的な法量を示すと I 類1 (5~12)は口径11.0 cm、器高1.3cm、 I 類2 (13~17)は口径13.1cm、器高1.8cmある。手法は、底部外面をオサエ、内面は I 類1 が直線方向のナデ、 I 類2 は不定方向あるいは直線方向のナデを行う。 口縁部には強いナデを行う。

■類は、扁平な形態を呈し、口縁部は強く内方へ折り曲げる。法量により2種に分けられる。平均的な法量を示すと、■類1(1・2)は口径12.0cm、器高1.0cm、■類2(3・4)は口径13.3cm、器高0.9cmある。手法は、底部外面をオサエ、口縁部直下の底部外面をやや強いナデ、内面は不定方向のナデを行う。

I類は、口縁部に上・下のナデを行うが、上段のナデは幅が狭い。口縁端部はナデにより僅かに上方に立ち上がる。法量により2種ある。平均的な法量を示すと、I類1 が口径9.6cm、器高1.6cm、I類2 が口径14.5cm、器高2.6cmある。

Ⅲ類は、口縁部を斜め内上方に折り曲げる。口縁部直下の底部外面は、オサエによって 底部から僅かに高める。平均的な法量を示すと、口径9.9cm、器高1.3cmある。

下層遺構出土土師器は、その出土状況及び形態や法量から、比較的一括性の高いものと言える。この土師器は、高陽院SG1—A出土土師器、烏丸線①一14土壌11出土土師器、14) 平安宮内裏土壙76出土土師器などと形態的に近似する。これらの出土土師器のうち、今回の報告で比較的出土点数の多い土師器皿Ⅰ類と同類のものについて比較を行う。下層遺構のものを基準にすると、SG1—AのものはⅠ類2を除いて0.5~1cm口径が大きい。土壙11のⅠ類1の口径は11cmを満たさない。土壙16ではⅠ類1の口径は10cmある。器高も同様に土壙11・16のものは低くなる傾向を示す。以上のことから、下層遺構出土土師器は、SG1—Aのものより後出で、土壙11のものに先行する一群と言え、11世紀中頃を前後する年代を与えることができる。法勝寺建立前の当該地には、藤原氏累代の別業とされる白河院が営まれており、この時期には藤原頼通の所有になるとされる。

瓦溜2出土土師器と形態的に近似するものには、烏丸線N0.51土壙26出土土師器、烏丸 線D区33WⅡ土壙1出土土師器などがある。形態・法量から、瓦溜2出土土師器は、土壙 26のものに近似し、土壙1のものに先行する一群であると言える。法勝寺は、元暦2年( 1185)に起った大地震によって、当回廊は言うまでもなく、主要堂宇は悉く倒壊する。以上 のことから、瓦溜2出土土師器は12世紀末を前後する年代を与えることができる。 今回の調査では、各遺構から多種多様な瓦が出土した。ここでは軒瓦の検討を行う。

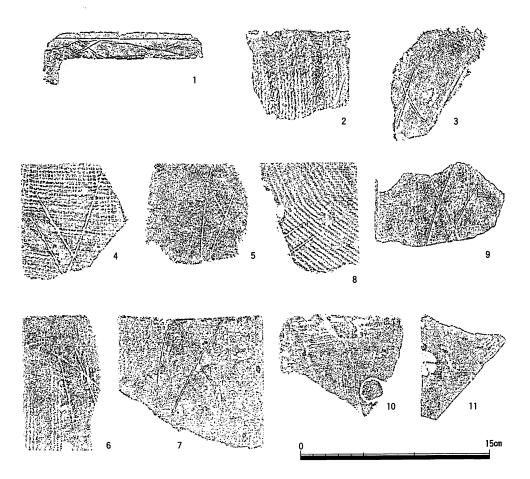
図7 出土へラ記号・刻印瓦拓影

へラ記号・刻印を施すものは、総数12点出土した。ヘラ記号は、鋭利な工具を使用して、 2~3本の直線方向の刻線を交叉ないし近接して構成するものと、円形に付すものがある。 瓦溜1では、5点ある。3本構成のヘラ記号を、丸瓦の玉縁に近い凸面に施すもの(4 ~6)と、軒平瓦(図版大 54)の平瓦部凹面中央に瓦当面に近接した箇所に施すもの(7)がある。軒平瓦(図版大 53)では平瓦部凹面に僅かに刻線が1本遺存する。

瓦溜2では、同笵の半截花文軒平瓦にヘラ記号を施すものが2点ある。1点(図版七46)は、平瓦部側面の瓦当面に近接した箇所に2本構成のもの(1)を、1点(8)は、平瓦部凹面中央に3本構成のものを施す。

瓦溜3では、平瓦の凹面に、円形のヘラ記号を施すもの(10)と、花形の刻印を施すもの(11)がある。

雨落溝では丸瓦凸面にヘラ記号を施すものがある。東縁雨落溝では、2本構成のもの(2)、北縁雨落溝では、3本構成のもの(9)がある。

にぶい黄褐色砂泥層から(3)が出土した。丸瓦凹面に2本構成のヘラ記号を施す。

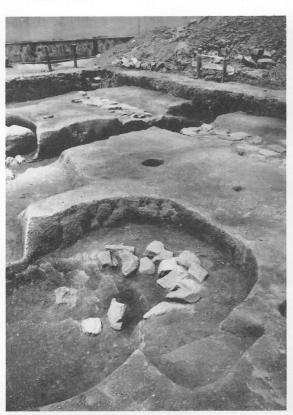
3 礎石据付穴二・1 (南東から)

検出した据付穴の中で最も良好である。 平面形は、ほぼ円形を呈し、検出面で の規模は、現存長で東西約1.6m、 南 北約1.2m、深さ34cmある。底面に粘 土を貼り、その上面に長径10~25cm大 の河原石を円形に配する。

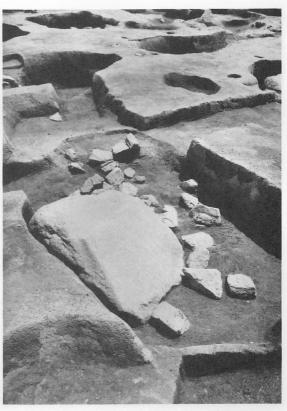
4 礎石据付穴三・1と礎石(西から)

礎石据付穴三・1は、西半を抜取穴により削平を受ける。根石は数個遺存する。平面形はほぼ円形を呈し、検出面での規模は、現存長で東西約1.1m、南北約1.2m、深さ35cmある。 抜取穴

には根石と礎石が落とし込まれる。根 図4 礎石据付穴三・1 に伴う礎石実測図石は10~35cm大のものが32個ある。礎石は花崗岩の自然石を使用し、上面はほぼ全面に加工痕が認められる。規模及び平面形は、1.1×1 m のほぼ方形を呈し、厚さ約50cmある。上面は3方向を削り、造出しを設ける。造出しの隅角度は、上辺で一方が約90度、一方が約110度ある。

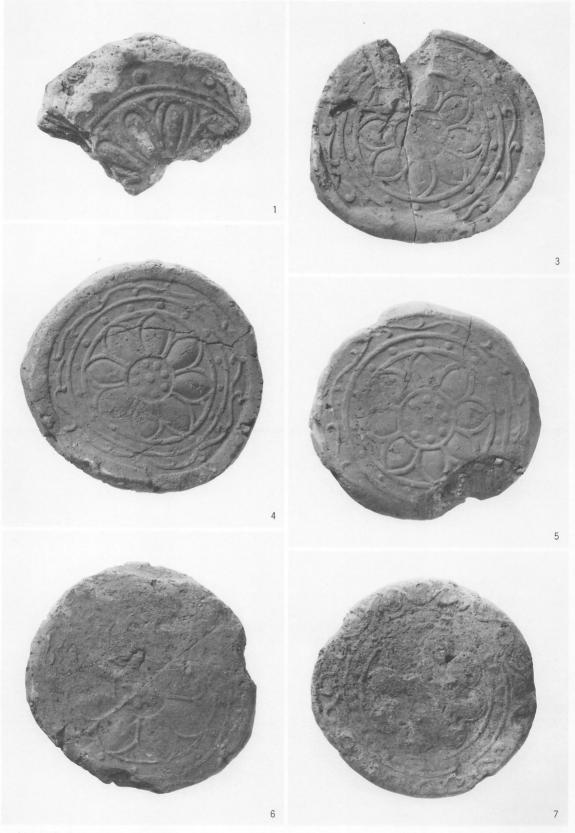
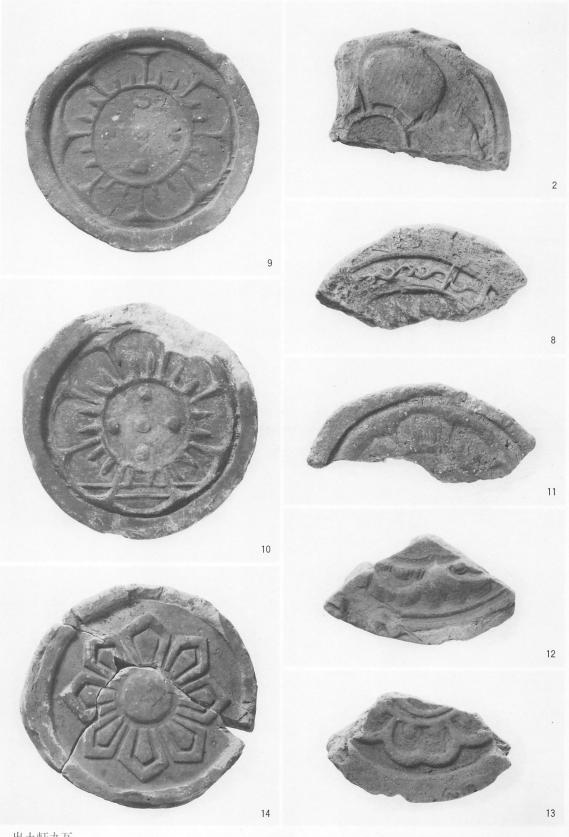
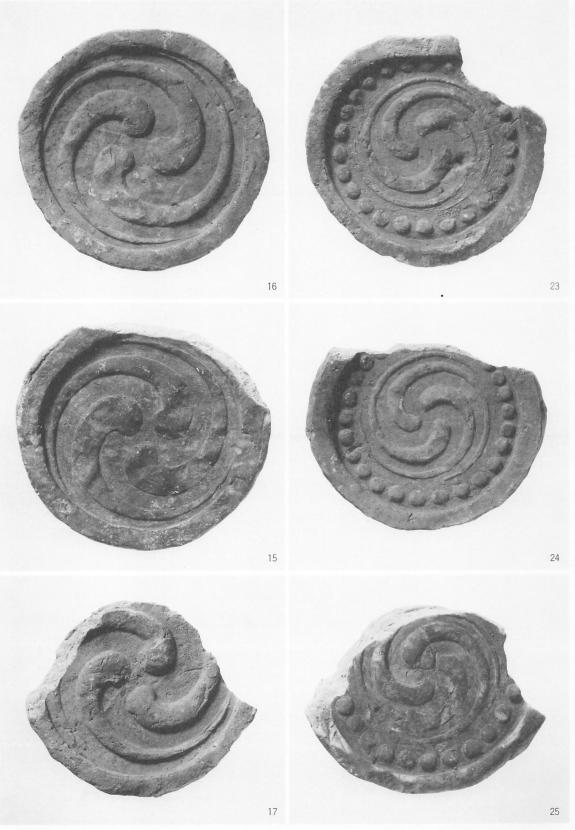
出土軒丸瓦

軒丸瓦の瓦当成形手法には、一本造りのもの(1・2)、一本造りの退化・過渡的な手法を示すもの(3・4)、接合式のもの(4と同類の1点)がある。一本造りの退化・過渡的な手法のものには、所謂一本造りの手法で成形するが、丸瓦端部の折り曲げは瓦当中位までで、のち瓦当裏面に補足粘土を貼り付けるもの(3)と、瓦当部は別粘土を使用し、瓦当中位まで丸瓦端部を折り曲げて接合したのち、瓦当裏面に補足粘土を貼り付けて成形するもの(4)がある。接合式のものは、瓦当裏面上端よりやや下った箇所に丸瓦を接合する。接合粘土は多い。瓦当笵はB型が多く、また瓦当部は比較的厚い。

軒丸瓦は、瓦当成形手法には接合式のものがある。瓦当裏面上端に丸瓦を接合し、接合 粘土は少ない。瓦当笵はB・C型があり、瓦当部は薄い。

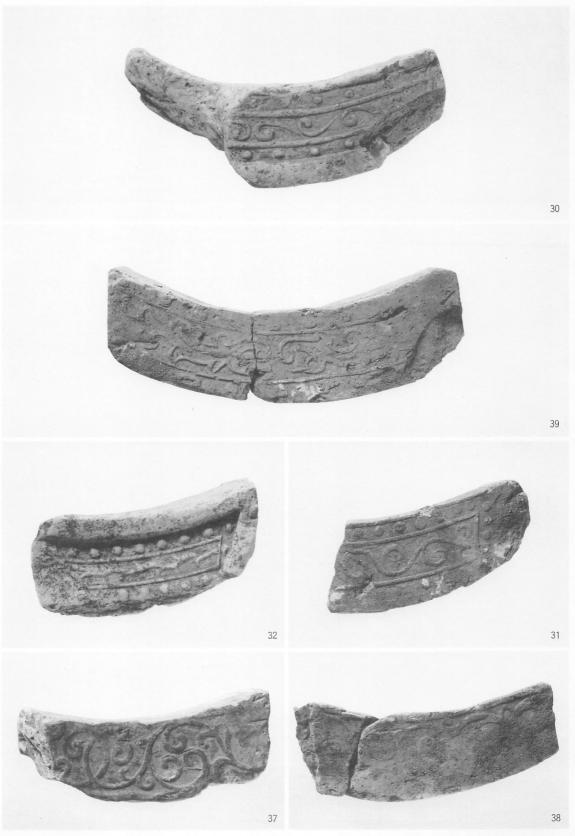
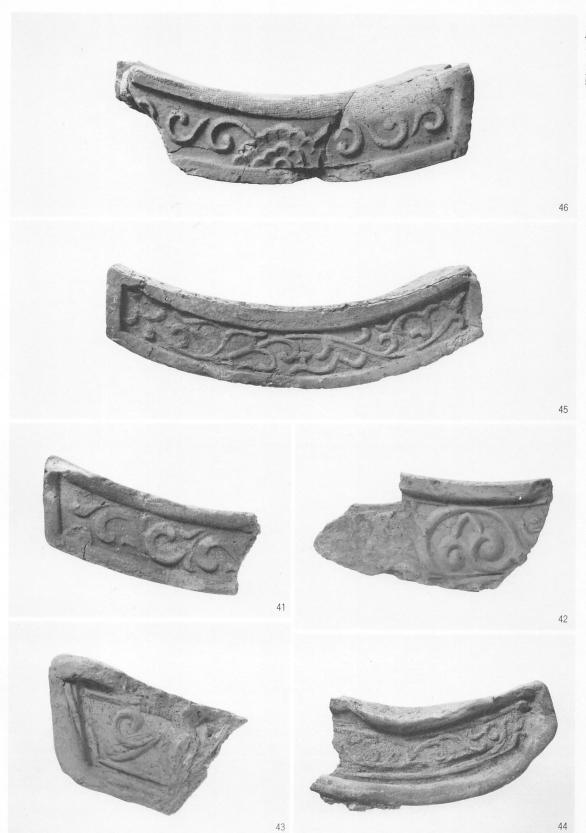
出土軒平瓦

軒平瓦は、平瓦部凸面に補足粘土を付けたものが多い。顎の形態は、曲線顎または段顎を呈する。瓦当笵はB型のものが多い。

軒平瓦は、瓦当成形手法には、平瓦凸面に補足粘土を貼り付け段顎を呈するもの(41)、 瓦当裏面中位に指ナデで浅い溝を付けて平瓦を当て、凹凸面及び両側面に補足粘土を付け、 バチ形の断面形を呈するもの(42~44)、平瓦広端部を凸面側に折り曲げ、段顎にするもの (39・46~55)がある。
