# 京都市内遺跡発掘調査概報

平成16年度

京 都 市 文 化 市 民 局

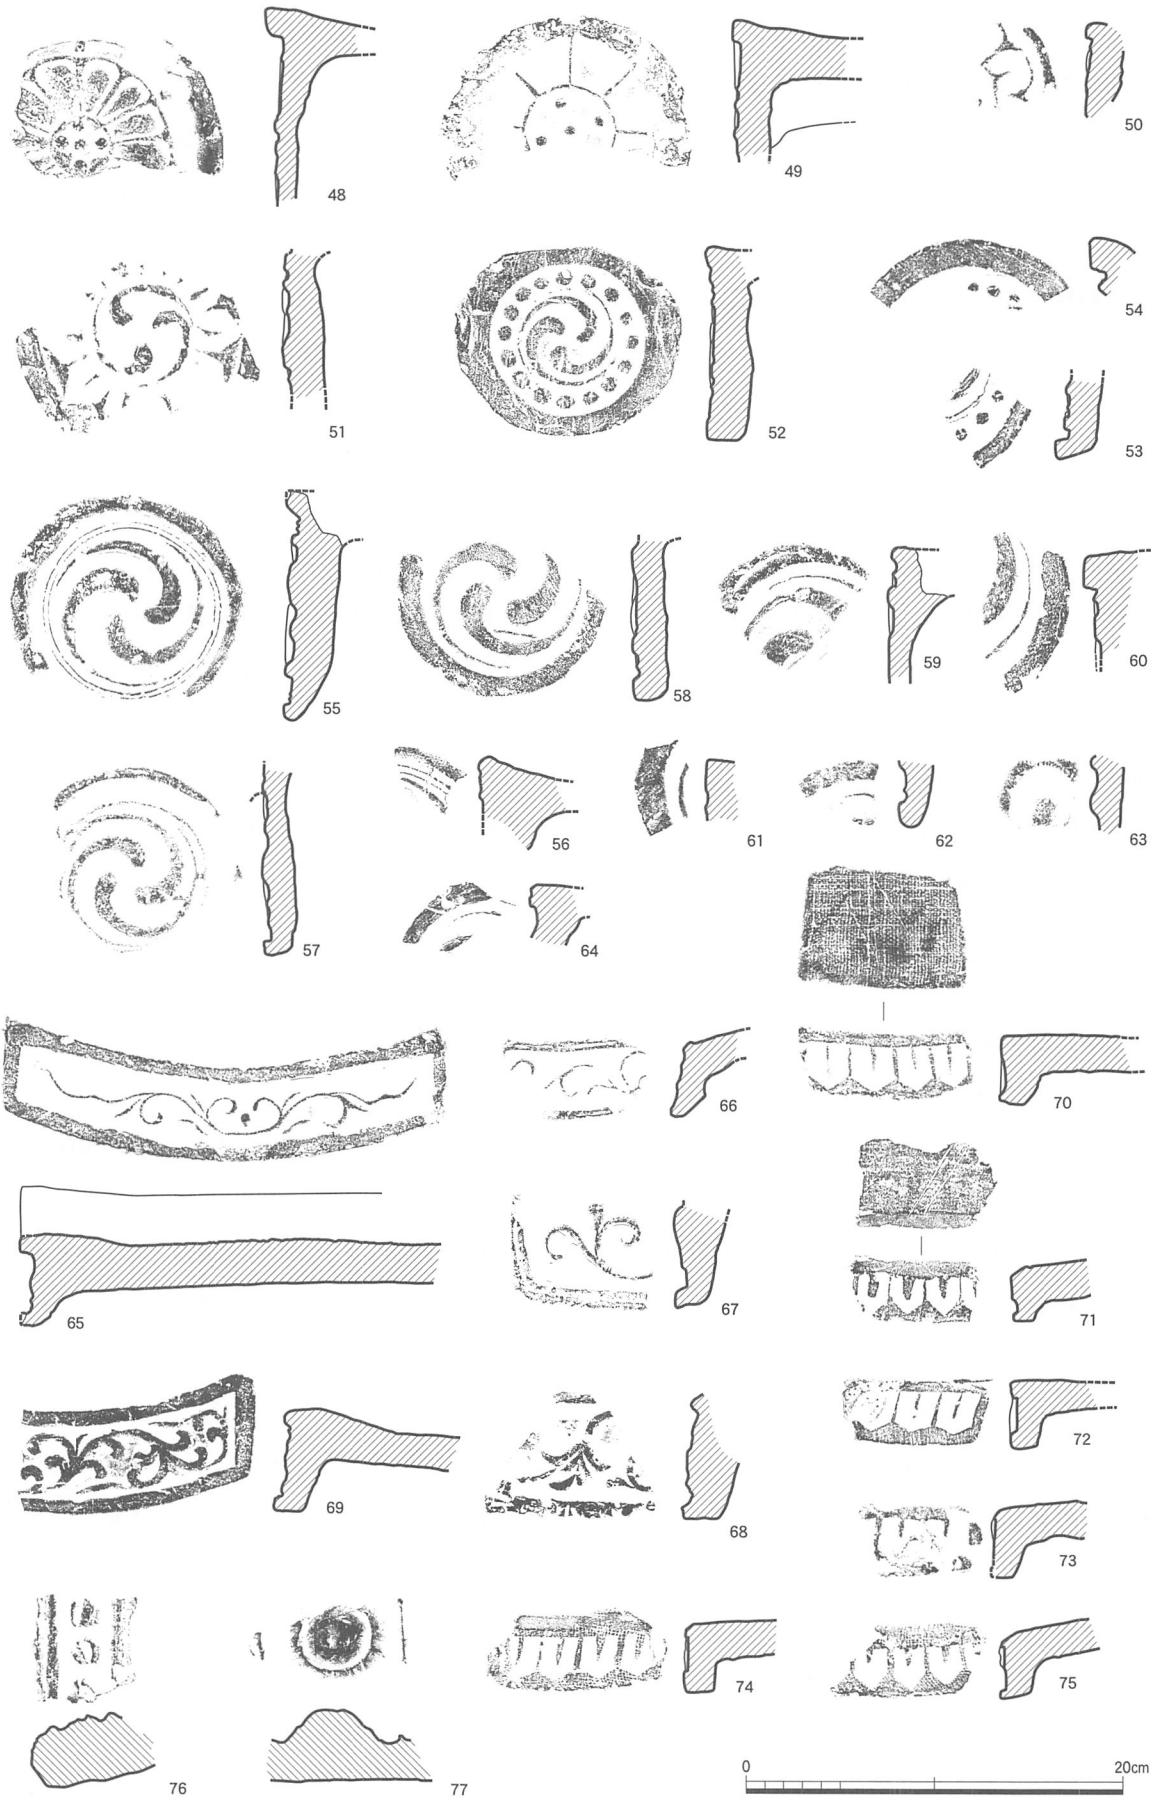
図41 SG 1 出土瓦拓影および実測図 (1 : 4)

軒丸瓦（48・49）は蓮華文軒丸瓦である。（48）は中房が盛り上がり、1+4の蓮子を配する。不揃いの連弁は凸線であらわし、外区には小さな珠文がまばらに配される。山城産。（49）は中房が平坦で圏線が巡り、1+4の蓮子を配する。中房の圏線から外区まで延びる直線により弁をあらわす。播磨産。（50）は単弁蓮華文軒丸瓦である。中房は平坦で弁区とは圏線で画する。蓮子は1つ認められる。連弁は凸線で表す。焼成は軟質。山城産。（51）は剣巴文軒丸瓦である。中房は左巻き三巴文。その周囲に10弁様の剣頭文を配し蓮華文をあらわす。胎土細粒灰色。瓦当裏面には指痕が明瞭に残る。山城産。（52・53）は珠文を持つ三巴文軒丸瓦である。中房に右巻きの三巴文を配し、外区に珠文帯がめぐる。珠文は大粒で、瓦当裏面にはオサエ痕を明瞭に残す。（52）の瓦当表面は楕円形を呈する。山城産。（54）は珠文帯と周縁部のみ残存し、文様構成は明らかでない。裏面には丸瓦の剥離痕が観察できる。山城産。（55～64）は珠文のない右巻き三巴文軒丸瓦である。（55・56）は外区に2条の細い界線がめぐる。（55）は裏面に丸瓦の剥離痕が明瞭に残る。胎土はいずれも細粒灰色。（57）は1条の界線を持ち、外区には不明瞭であるが凸線で連弁を表す。（61）は内区と外区を画する界線が1条めぐる。（58～60・62～64）は界線を持たない。（60）は胎土が硬質で暗灰色。瓦当面に降灰を受ける。（62・63）は軟質黄灰色で著しく摩滅している。（60）は播磨産。

軒平瓦 (65) は均整唐草文軒平瓦である。唐草の第2主葉までは反転するが、第3主葉は反転せずに波打つように延びる。中心飾りは水滴状である。瓦当部は包み込み。凹面には布目。凸面はタタキが認められず、板状の道具を使ったナデ。接合部は内外面ともヨコナデ。播磨産。(66) は唐草文軒平瓦である。瓦当面は折り曲げ。瓦当范が瓦当面をはずれて押されている。焼成はやや硬質。胎土にはやや大粒の砂粒を含む。山城産。(67・68) は唐草文軒平瓦。尾張産。陶質で自然釉がかかり一部ビードロ状を呈する。(69) は唐草文軒平瓦。中心部分は枝葉がC字形主葉は3反転

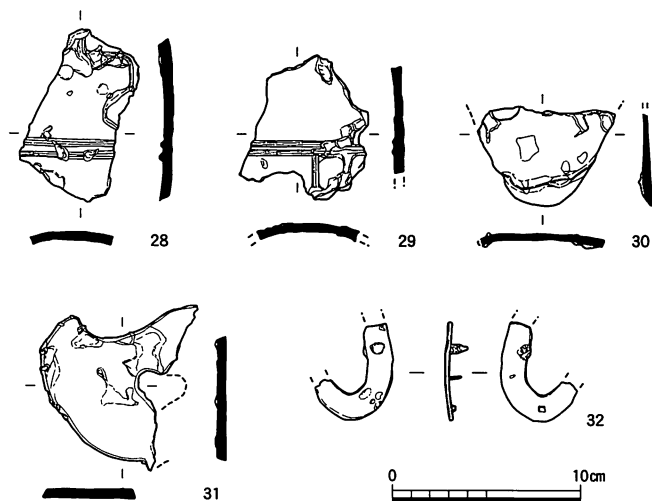
図56 鉄製品実測図 (1:4)

金属製品は、基壇1周辺から瓦と共に出土している。釘や風鐸、飾り金具などがある。風鐸は鐸身2点、風招1点が出土、いずれも鑄鉄製。(28・29)は鐸身。いずれも約8cm×5cmの破片。横方向に2条の突線がある。(30)は鐸身の裾部。(31)は風招。横7cm、縦9cmでほぼ中央付近で縦に割れているとみられる。(32)は用途不明の鉄製品。現状は平面Jの字形を呈するが、両端とも欠損しており原型は不明。釘が3箇所に残されており、建物に取り付けられる装飾具と思われる。(33~40)は釘、頭部形式はいずれも平安時代から鎌倉時代に一般的な折れ頭釘。断面形は四角形。残存長から長さにはいくつかのサイズが存在した事が窺えるが、直径はいずれも6mm程度。(34・35)は全長7.2cmを測る。(33・36)も先端部を欠損するが、同じサイズと見られる。(37)は残存長11.5cm、頭部、先端共に欠損。(38)は残存長13cmを測る。頭部は折り曲げ、先端は欠損。(39)は残存長14.7cm、頭部、先端共に欠損。(40)は残存長15.8cmを測る。頭部、先端共に欠損。(41)は鏝、残存最大幅14.7cm、先端は欠損。直径1.2cm×0.6cmの断面長方形を呈する。

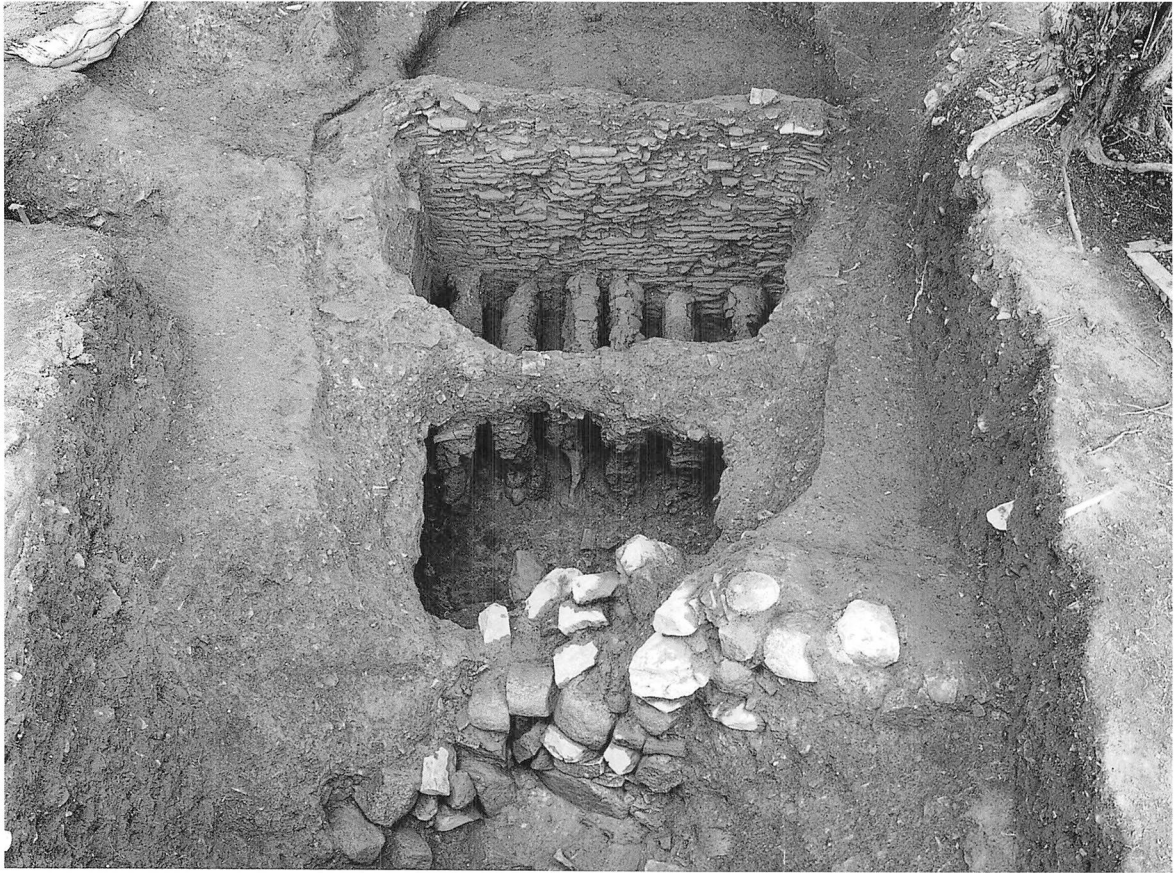
1 1号窯全景（南西から）

焼成室の床面は燃焼室より約0.4m高くなっている。方形を呈し、幅約2.4m、奥行き約1.3mあり、奥壁付近では床面から1.6mの高さがある。底部には6条の分焰壁と7条の焰道からなる分焰牀があり、隔壁の下部に開いた通焰孔と通じている。分焰壁の高さは床から約0.5mある。分焰壁は平瓦とスサ入りの粘土を交互に積み上げて造られており、その幅は約0.25mで1枚の平瓦の横幅とほぼ等しい。今回の調査では焰道の幅が狭く、一部は床面まで掘削していない。このため不確定要素は残るが、現状では分焰壁側面に設けられる通焰道（畦下通焰）は確認していない。焰道は中央の幅ものが約0.1mと狭く、その他は0.2m前後である。側壁、奥壁はほかと同じく平瓦とスサ入り粘土を交互の積み上げて構築され、表面にはスサ入りの粘土を薄く塗りつけている。
