京都市内遺跡発掘調査報告

平成18年度

京 都 市 文 化 市 民 局

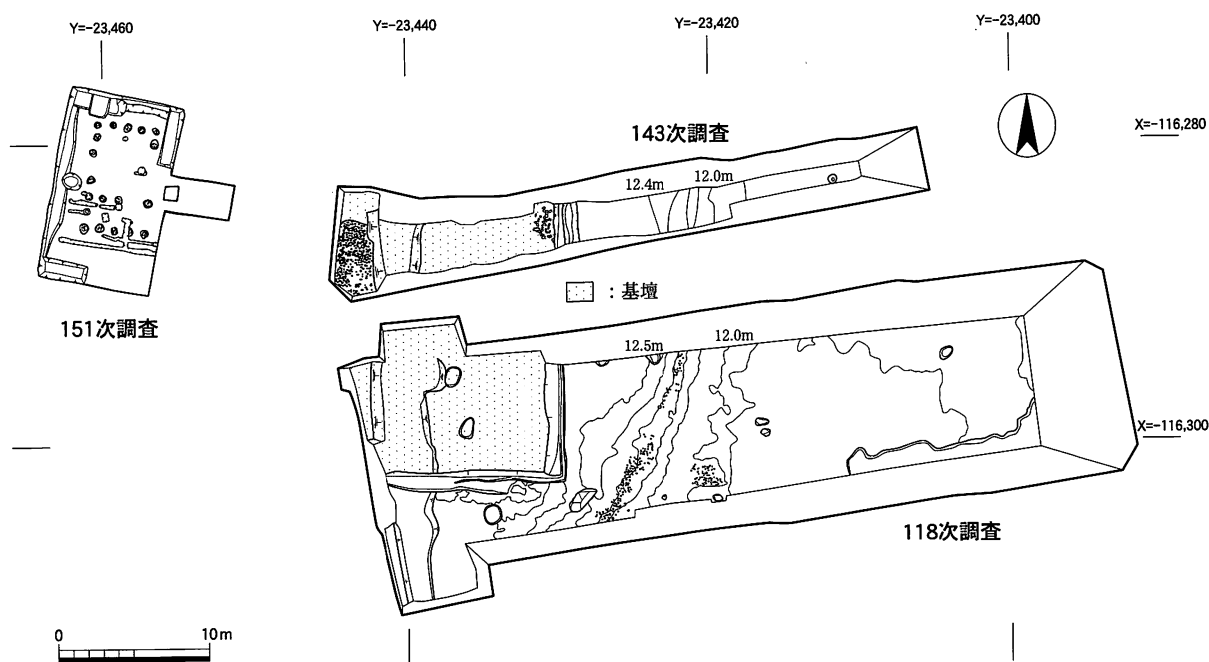
図27 基壇建物と今回の調査地 (1 : 500)

調査地周辺では数度にわたり発掘調査が行われ鳥羽離宮北殿の様相が明らかになりつつある。特に調査地の東側で行われた¹⁾118次・²⁾143次調査により勝光明院阿弥陀堂とみられる基壇、園池、中島などのより詳細な様子が明らかとなっている。118次調査では池に面した建物基壇の南東コーナー部を検出しており、今次調査により北西のコーナー部の検出が期待できた。結果は基壇を検出することはできなかったが、池底の標高が143次調査の汀の標高とほぼ同レベルであり、阿弥陀堂の西側にも園池が回り込んでいることが明らかとなった。

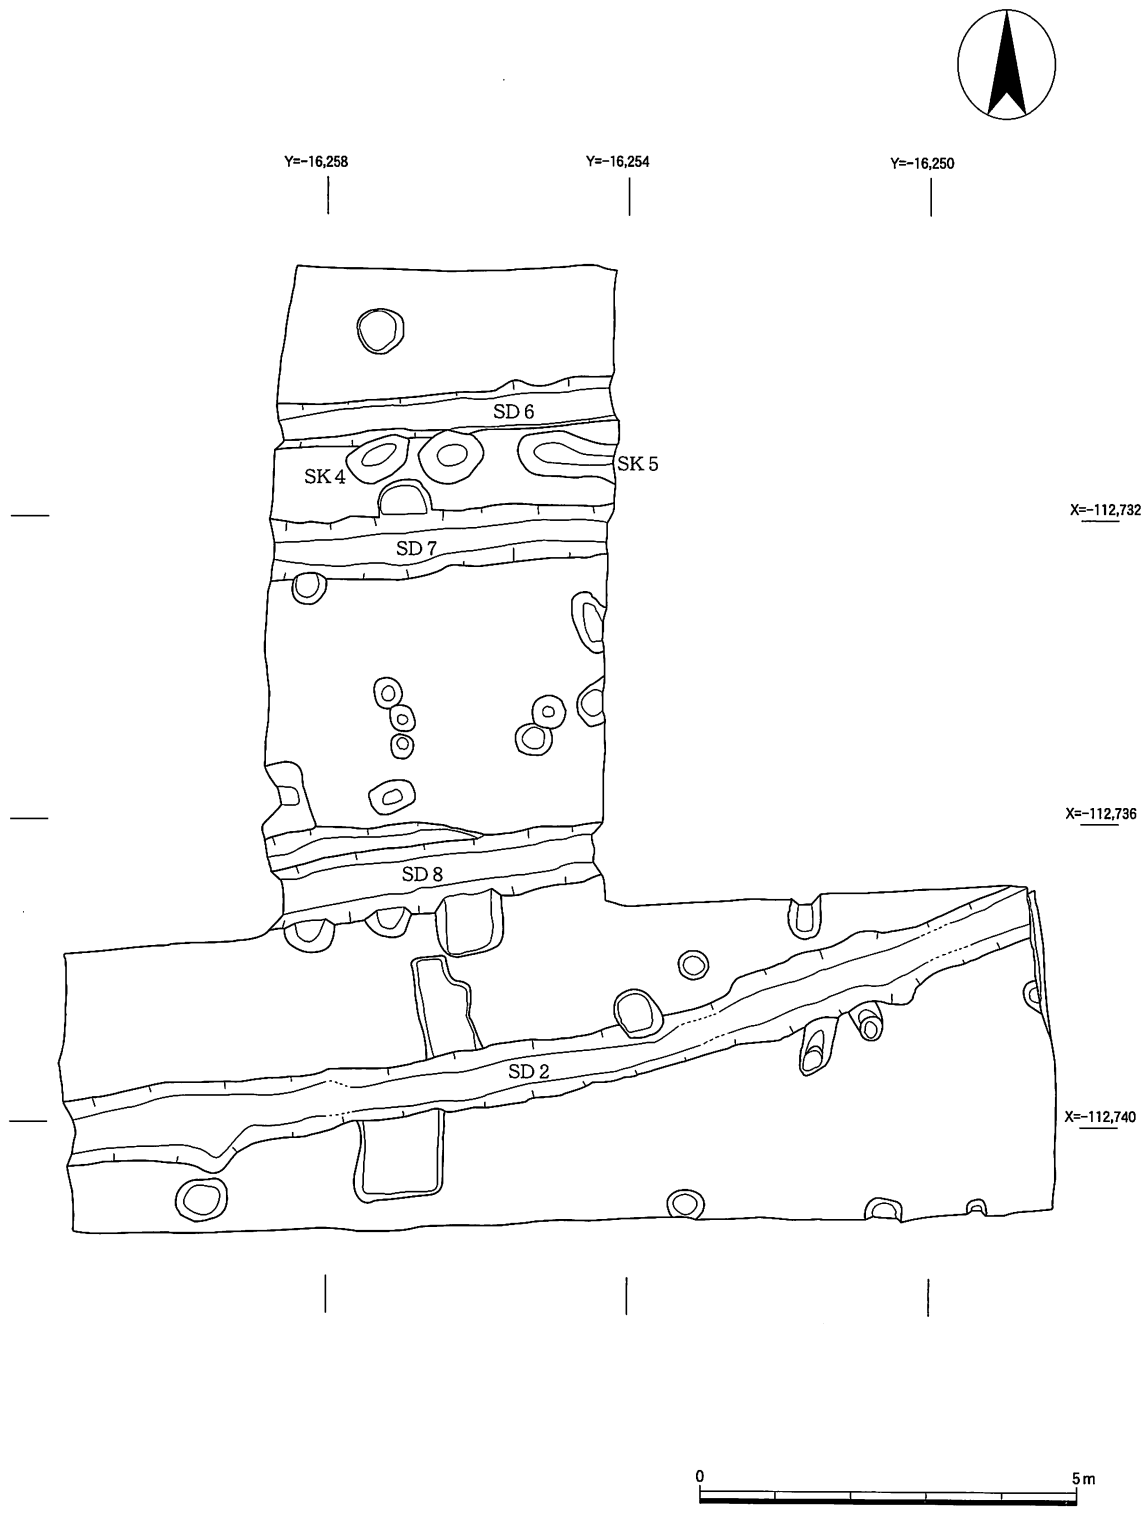
图33 第1面遺構平面図 (1 : 100)

第1面では江戸時代以降とみられる溝4条、土壇2基を検出した。

溝SD2は調査区の南側に検出した。幅0.8m、深さ0.3mを測り、東から西南方向に振れて流下する。溝SD8は調査区中央で、東西方向に検出した。幅0.8m、深さ0.3mを測る。溝SD6と溝SD7は調査区北側に検出した。それぞれ幅0.6m、0.8m、深さ0.3m、0.2mを測る。いずれも東から西に流下する。

第1面で検出した溝4条はいずれも地形の傾斜に沿って東北方向から西南方向に流下する。耕作土の直下で成立し、江戸時代を遡る遺構ではない。江戸時代を通じた下流側へ供給する農業用の水路跡と捉えられる。
