金沢城 惣構跡Ⅳ

～金沢城下町遺跡(西外惣構跡升形地点)発掘調査報告書～
－遺構編－

平成24年3月
(2012年)

金 沢 市
(金沢市埋蔵文化財センター)

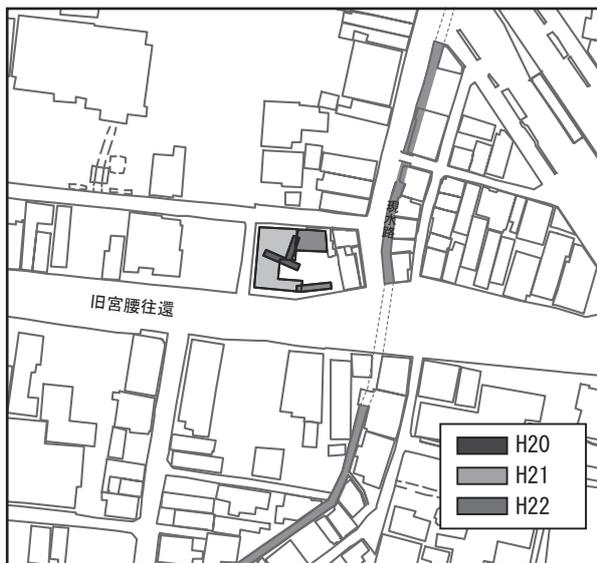
第2図 調査区配置図

平成21・22年度には、市有地として買収した範囲において、升形遺構を復元整備するための基礎資料となる惣構遺構の規模・形態や歴史の変遷を明らかにする目的で発掘調査を実施した。平成21年度調査は5月27日～7月27日に実施し、平成20年度調査区を取り囲むように「コ」の字形の調査区(約190㎡)を設定し、升形の角部分を中心とした西堀と北堀、堀内側の升形土居基部の南端部、升形内に建てられた礎石建物跡を確認した。平成22年度調査は11月22日～12月21日に、平成21年度調査区の東側延長部分(約100㎡)を対象に実施し、北堀の下流部分と升形内部の建物跡を確認した。

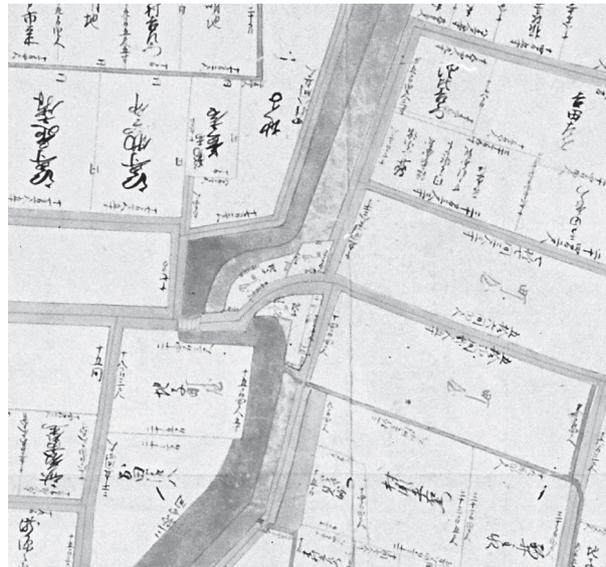
図版1 寛文7年金沢図(大図)
(石川県立図書館蔵) 部分

調査地について、城下絵図で確認できるのは、寛文7年（1667）以降である。寛文7年金沢図（大図）（石川県立図書館蔵）では、「コ」の字に屈曲して升形を形成する堀と土居、升形内を屈曲して通過する道および橋が描かれ、升形内にはすでに地子町としての町屋が表現されている。土居は、西・北堀に沿うもののほか、南堀東端突き当たりにも描かれてい

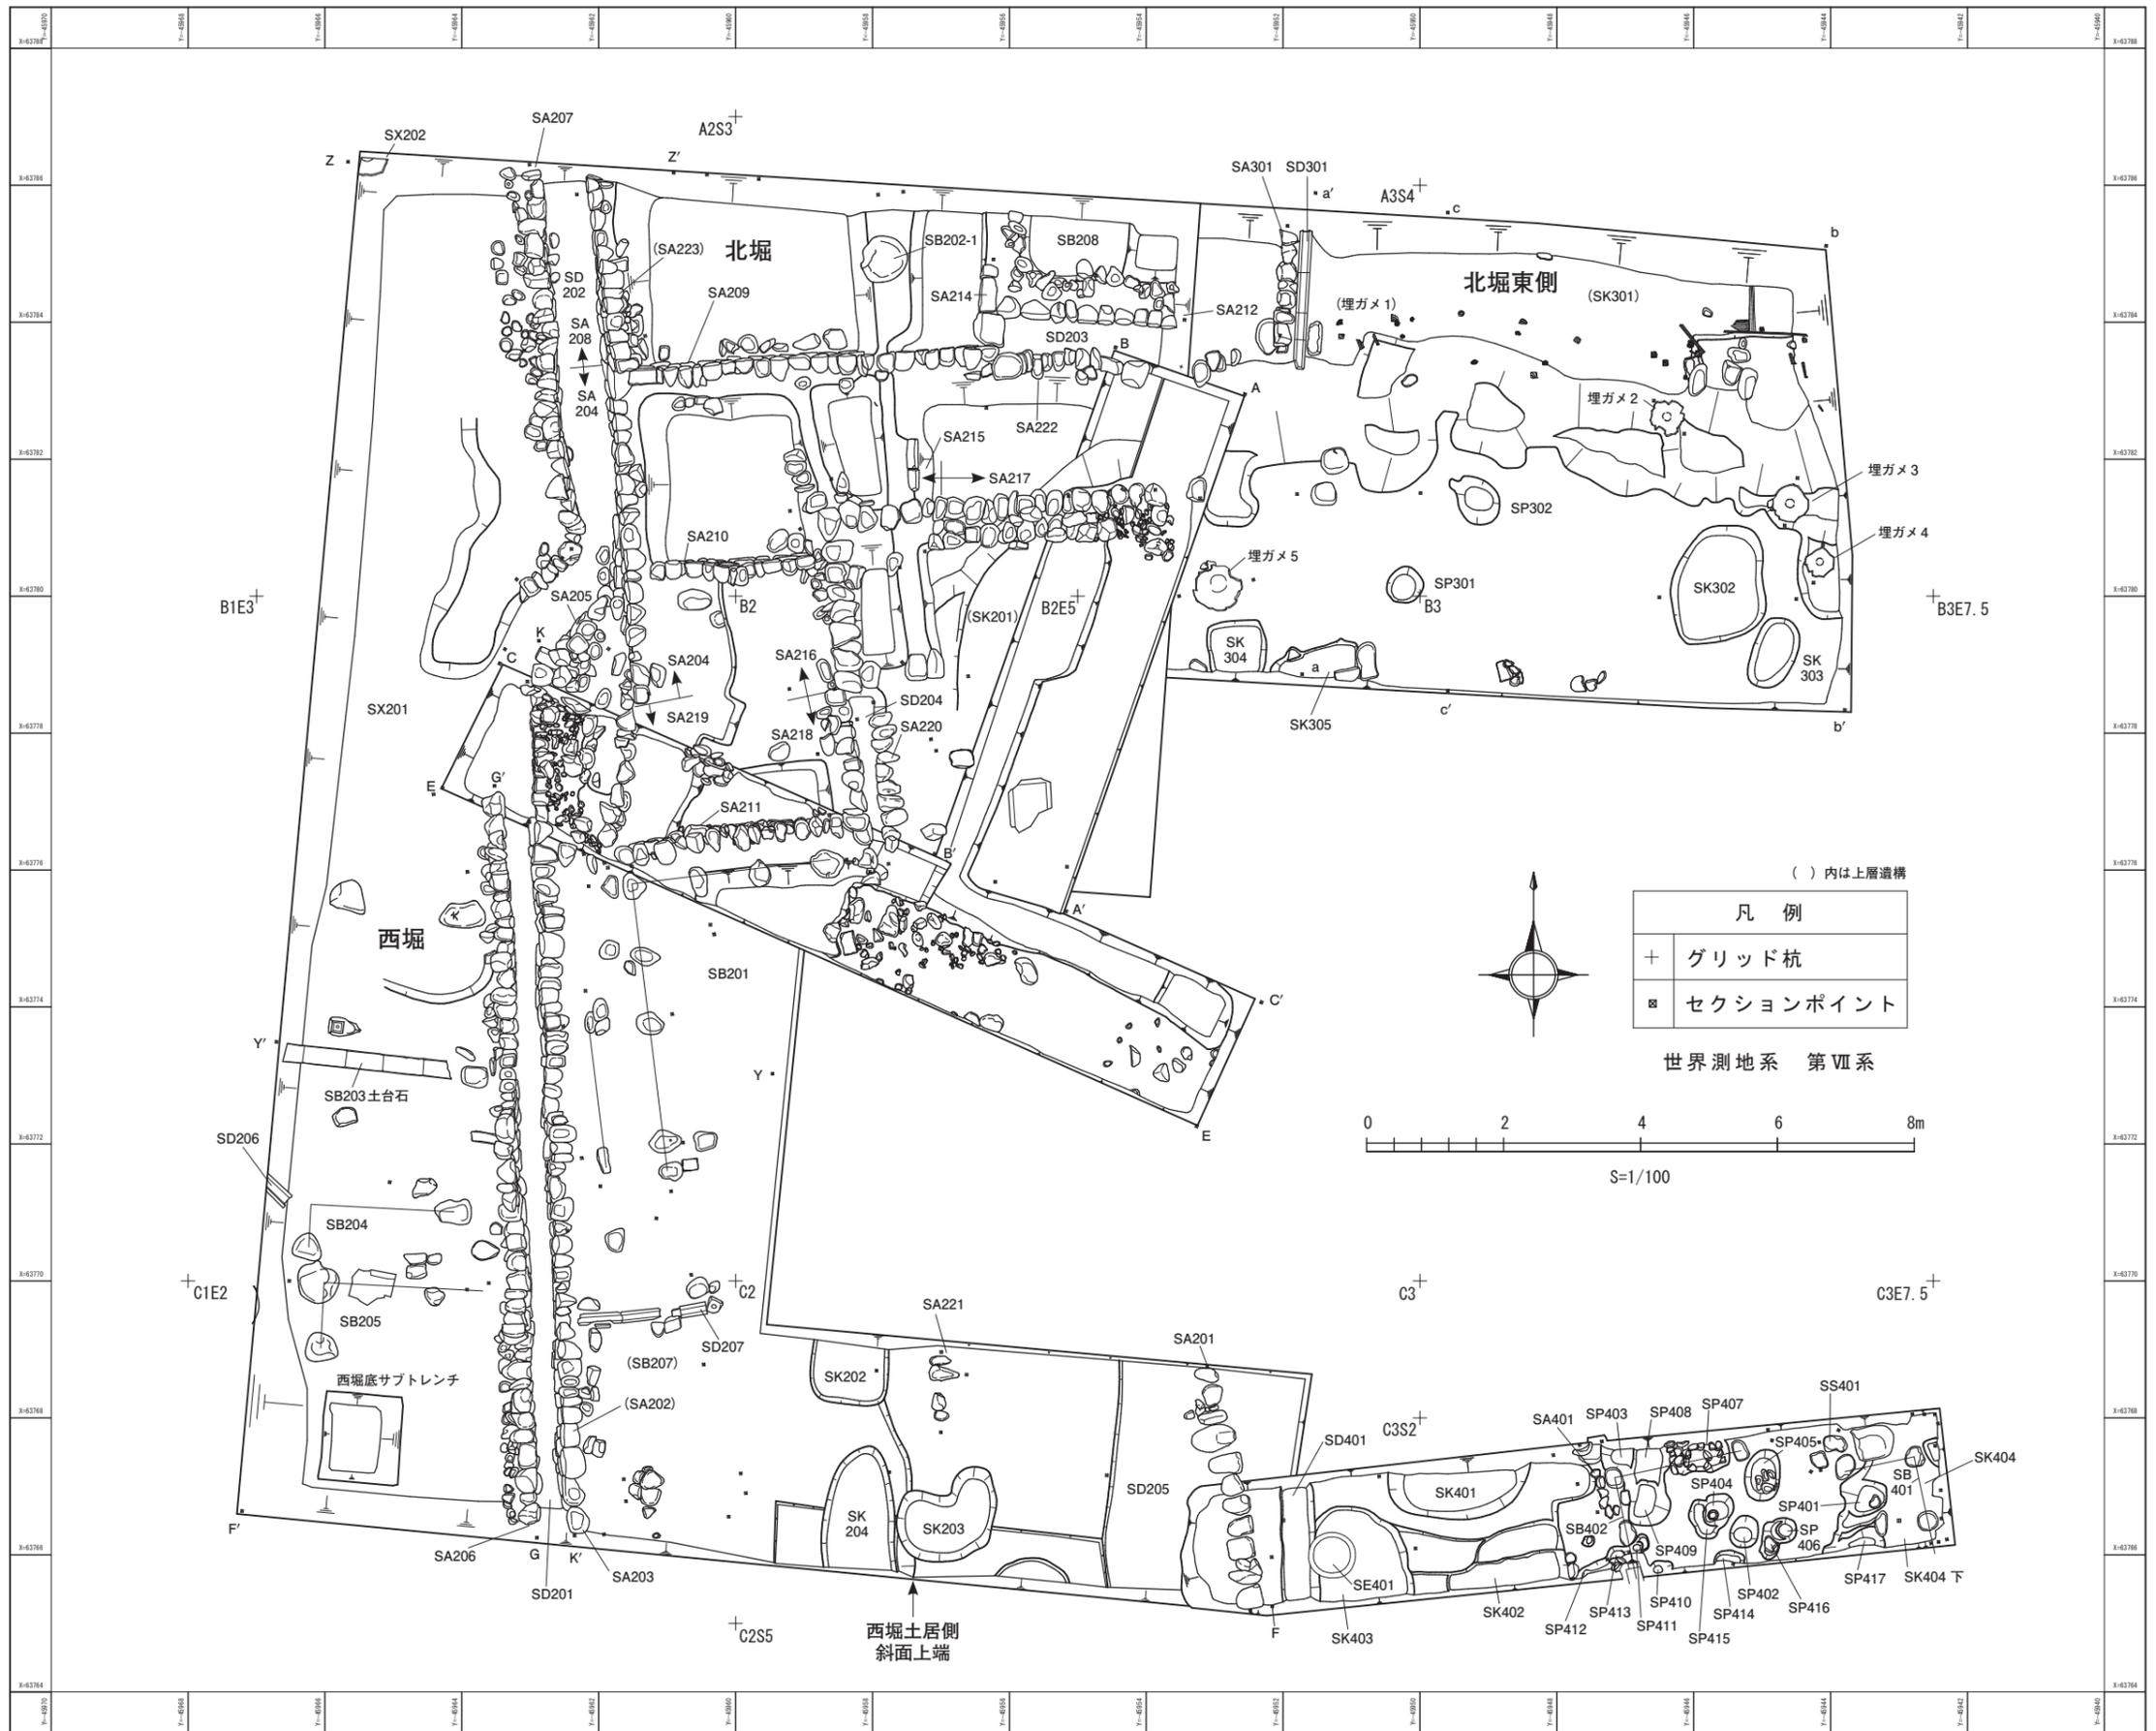
第3図 全体遺構図

検出した遺構の計測値および遺構方位等詳細は第1表に示した。本稿では遺構変遷を中心に記述する。

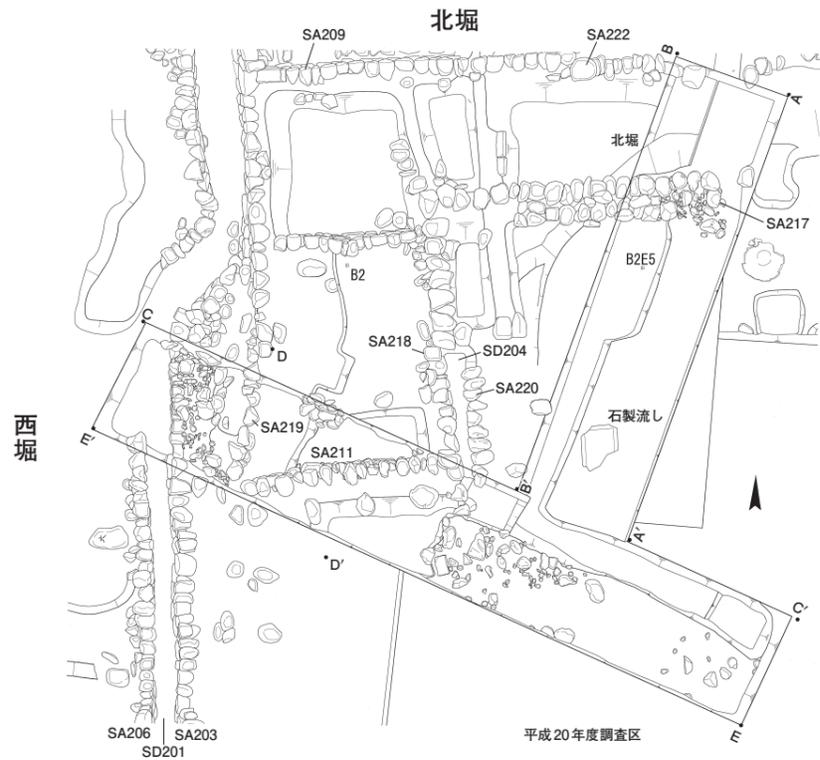
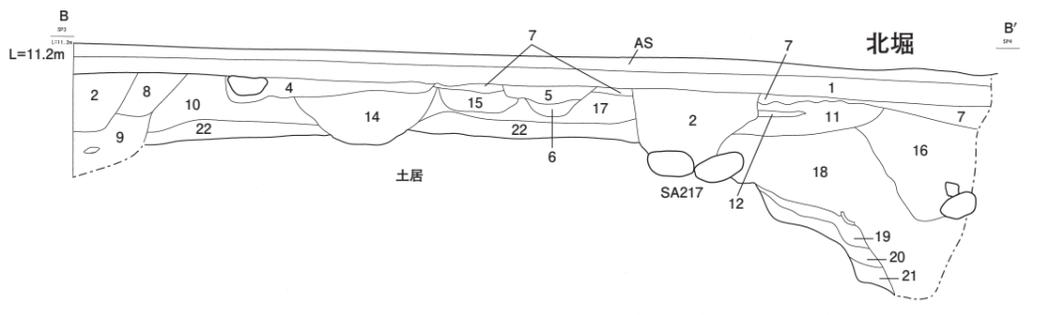
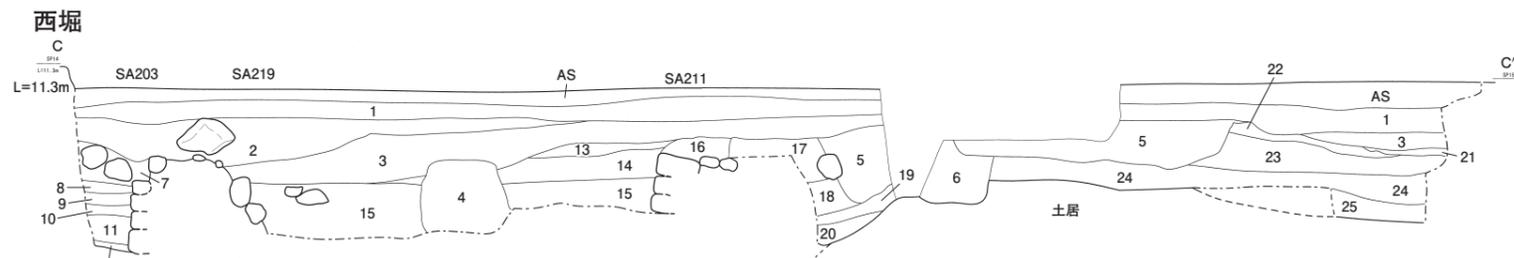
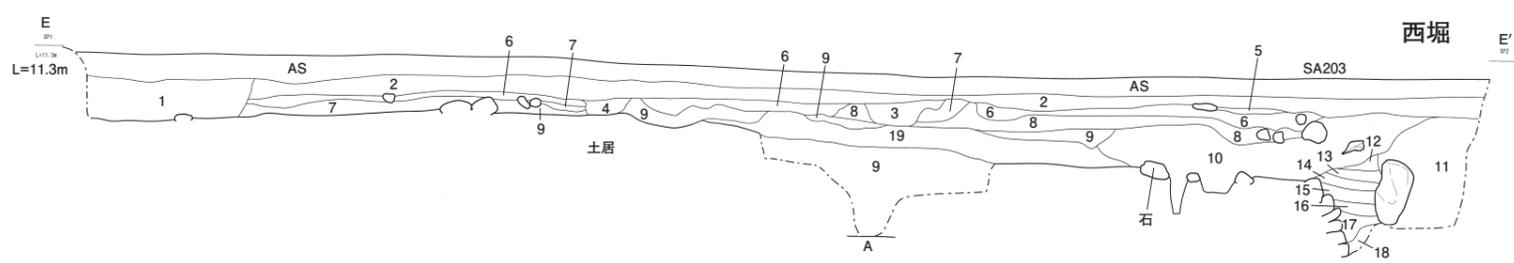
第4図 平成20年度調査区

- A-A'断面・B-B'断面共通**
1. 砕石
 2. 10cm円礫空隙有
 3. 10YR8/3浅黄橙色砂〔単層〕
 4. 礫
 5. 10YR4/1褐灰色砂礫土(炭多)〔単層〕
 6. 10YR3/1黒褐色砂礫土(炭多)〔単層〕
 7. 2.5GY2/1黒色砂礫土+10YR4/3に黄褐色砂礫土(炭少)〔互層〕
 8. 10YR8/6黄橙色砂礫土(炭微)〔互層〕
 9. 10YR4/3に黄褐色砂礫土(焼土含)〔互層〕
 10. 10YR3/1黒褐色砂礫土(炭少)+5cm未満礫〔地山ブロック少混入、単層〕
 11. 10YR2/3黒褐色砂礫土(炭少)〔地山ブロック少混入、単層〕
 12. 10YR7/6明黄褐色粘土
 13. 礫
 14. 10YR4/3に黄褐色砂礫土(炭多)〔互層、貝殻〕
 15. 10YR4/3に黄褐色砂礫土(炭多)〔地山ブロック混入、単層〕
 16. 10YR2/3黒褐色礫(炭少)〔単層〕
 17. 10YR3/1黒褐色砂質土(炭少)〔地山ブロック少混入、単層〕
 18. 10YR2/3黒褐色砂礫土(炭多)+5~15cm礫〔単層、底で鉄分沈着〕
 19. 10YR3/3暗褐色砂質土(炭微)+5cm未満礫少〔互層〕
 20. 10YR4/1褐灰色粘質土〔単層〕
 21. 10YR5/3に黄褐色粘質土〔単層〕
 22. 10YR1.7/1黒色砂質土(炭微)〔地山ブロック混入、錯綜〕
- A. 10YR7/6明黄褐色粘土
B. 10YR8/6黄橙色粘土

Ⅰ期～Ⅳ期は、西堀南側(升形橋側)で埋め立てが進み、Ⅳ期には石垣が築かれたが、升形隅部は土坡の状態であった。Ⅰ期(構築当初)の升形隅部はA3区とB3区の境界付近で基盤となる粘土層を削った斜面として確認され、隅部はやや鈍角で緩やかなカーブを描く。Ⅰ期土居側堀岸斜面について北堀では第4図A-A'断面のA・17層と18層境界(斜度約35°)、B-B'断面の19～21層下面(斜度約40°)、第6図T-T'断面の11～15層下面(斜度約42°)、U-U'断面のSA217北側(斜度約42°)で、西堀ではC-C'断面の19～20層下面(斜度約35°)で確認された。Ⅴ期になると北堀のⅠ期堀岸の延長線に近い位置にSA210が築かれ、升形北西隅部は約5.7m西縁側へ延長され、SA210西端部とSA204南側北端部の交点付近になる。さらにⅥ期では北堀にSA209とSA222が築かれ、西堀ではSA204が北へ約2.8m延伸され、SA209西端部とSA204北端部の交点が升形北西隅部となる。Ⅵ期の升形隅角石は、Ⅶ期に堀が埋め立てられ、西堀石垣が溝SD201・202の側石に転用されたときにも温存された。隅角石は築石部と同じ安山岩質の野石(川原石)を使用しているが、石材の大きさが長さ約40～45cm、幅約30cm、厚さ約25cmと築石部より大粒で、細長い枕形もしくは直方体を呈しており、長手を左右に振り分けて積む算木積み

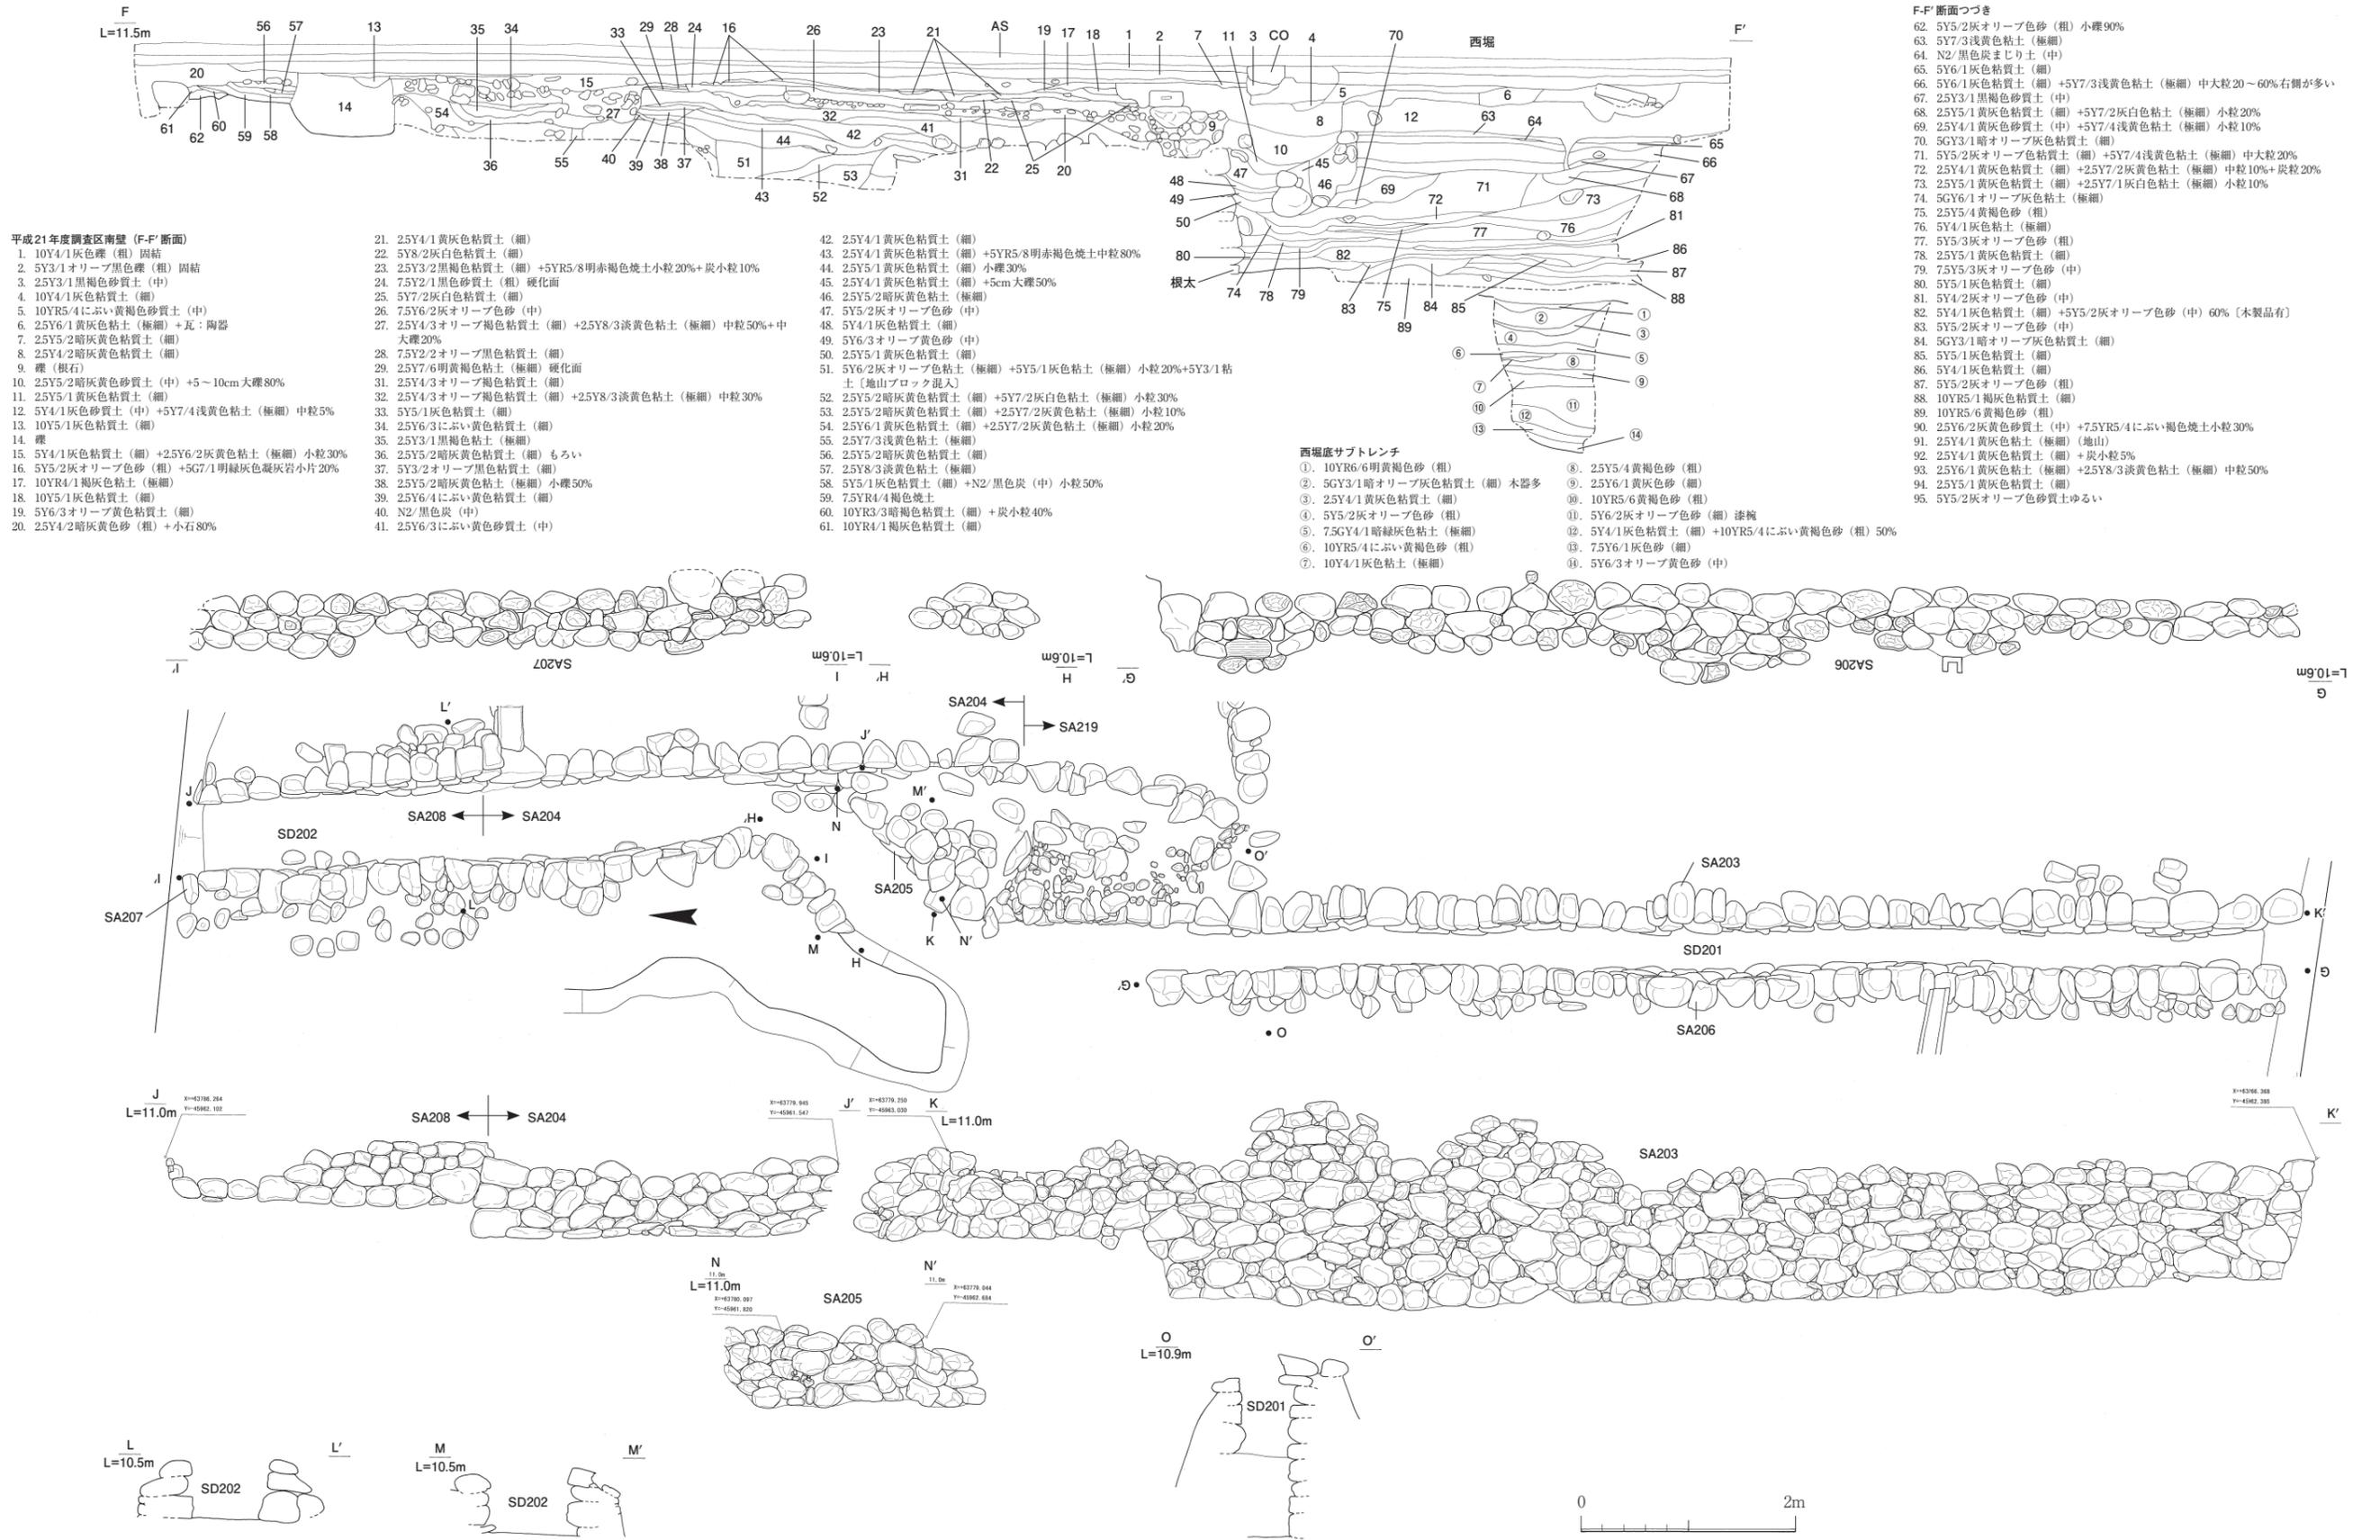
第5図 西堀石垣、SD201、SD202

Ⅳ期には西堀南西部においてSA203南側を西面とし、SA211を北面として堀の埋め立てを行った。さらにⅤ期には北面のSA211北側にSA210を構築し、西面のSA203を北側に伸ばして西堀をさらに北側へ埋め立てた。そしてⅥ期には北面のSA210北側にSA209・SA222、西面にSA204を築いて埋め立て地を北に広げ、升形北西角を全て石垣とした。また、SA204南側とSA203北端はSA205で緩やかにつながれているが、SA205下端の高さからⅥ期中に施工されたと推測される。SA203・SA204で囲まれた内角部分の水流の停滞を改善する意図があったのであろうか。Ⅶ期にはSA204北端の升形隅石から北側にSA208を継ぎ足し、また、SA208・SA204・SA205・SA203に直面してSA207・SA206を築き、幅0.7mの溝SD202と幅0.5mの溝SD201を残して残りの西堀を全て埋め立てた。西堀石垣のⅣ・Ⅴ期隅角石は抜き取られたと考えられるが、抜き取りの際に付近の築石が積み直しされたとみられ、Ⅳ～Ⅵ期にかけての石垣の境界が不明確となっている。しかし、北堀石垣の位置に対応して西堀石垣下端の高さが段階的に浅くなっていることから、西堀石垣の変遷を追うことが出来る。SA203南側下端には針葉樹の角材による約9cm角の根太を認めることができ(F-F'断面)、SA211以北のSA203北側下端よりも約50cm低い。SA204下端はSA203北側下端よりも約10cm高い。明治期の溝の石積SA208下端はSA204よりも約25cm高い。よって、堀石垣から推測できる堀深さはⅣ期が約1.5m、Ⅴ期が約1m、第Ⅵ期が約90cm、Ⅵ期の溝SD201・SD202の深さは約65cmとなる。また、SA203ではSA211以南・以北ともに石材の野石(川原石)の大きさが大小さまざまで、奥行きを長手として乱積み風に積み、石面は突出部を欠きとる程度に調整している。SA204では幅約30cm、高さ約20cm、長さ約20～25cmの粒が揃った石材を石

面を長手として横目地を揃えるように積み上げている。SA205はやや乱雑に積み上げられており横目地は通らない。SA208は、SA204と比較して最下段は同等程度の大きさの石材だが2段目以上はやや小粒で、横目地を意識して積み4段目で天場を揃える。

第5図F-F'断面74～76層上面はⅥ期末の堀底、63～77層はⅦ期の堀埋土、45・46層はⅦ期のSD201掘方、47～50層はSD201埋土、第7図Y-Y'断面19・20層上面はⅥ期末の堀底、10～18層はⅦ期の堀埋土、5～7層はⅦ期のSD201埋土、Z-Z'断面20層上面はⅥ期末の堀底、13～18層はⅦ期の堀埋土、12層はⅦ期のSD202掘方、7～11層はSD202埋土である。

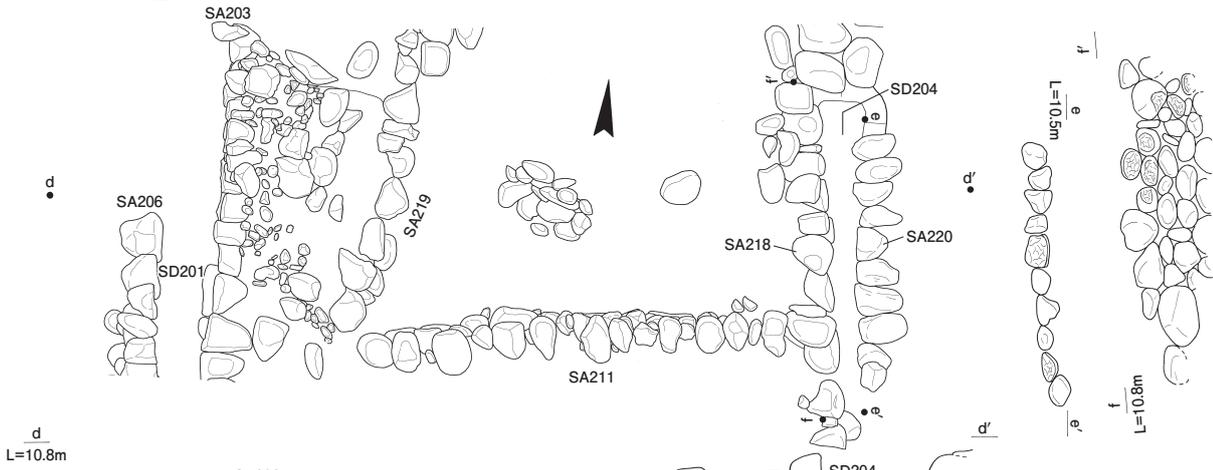
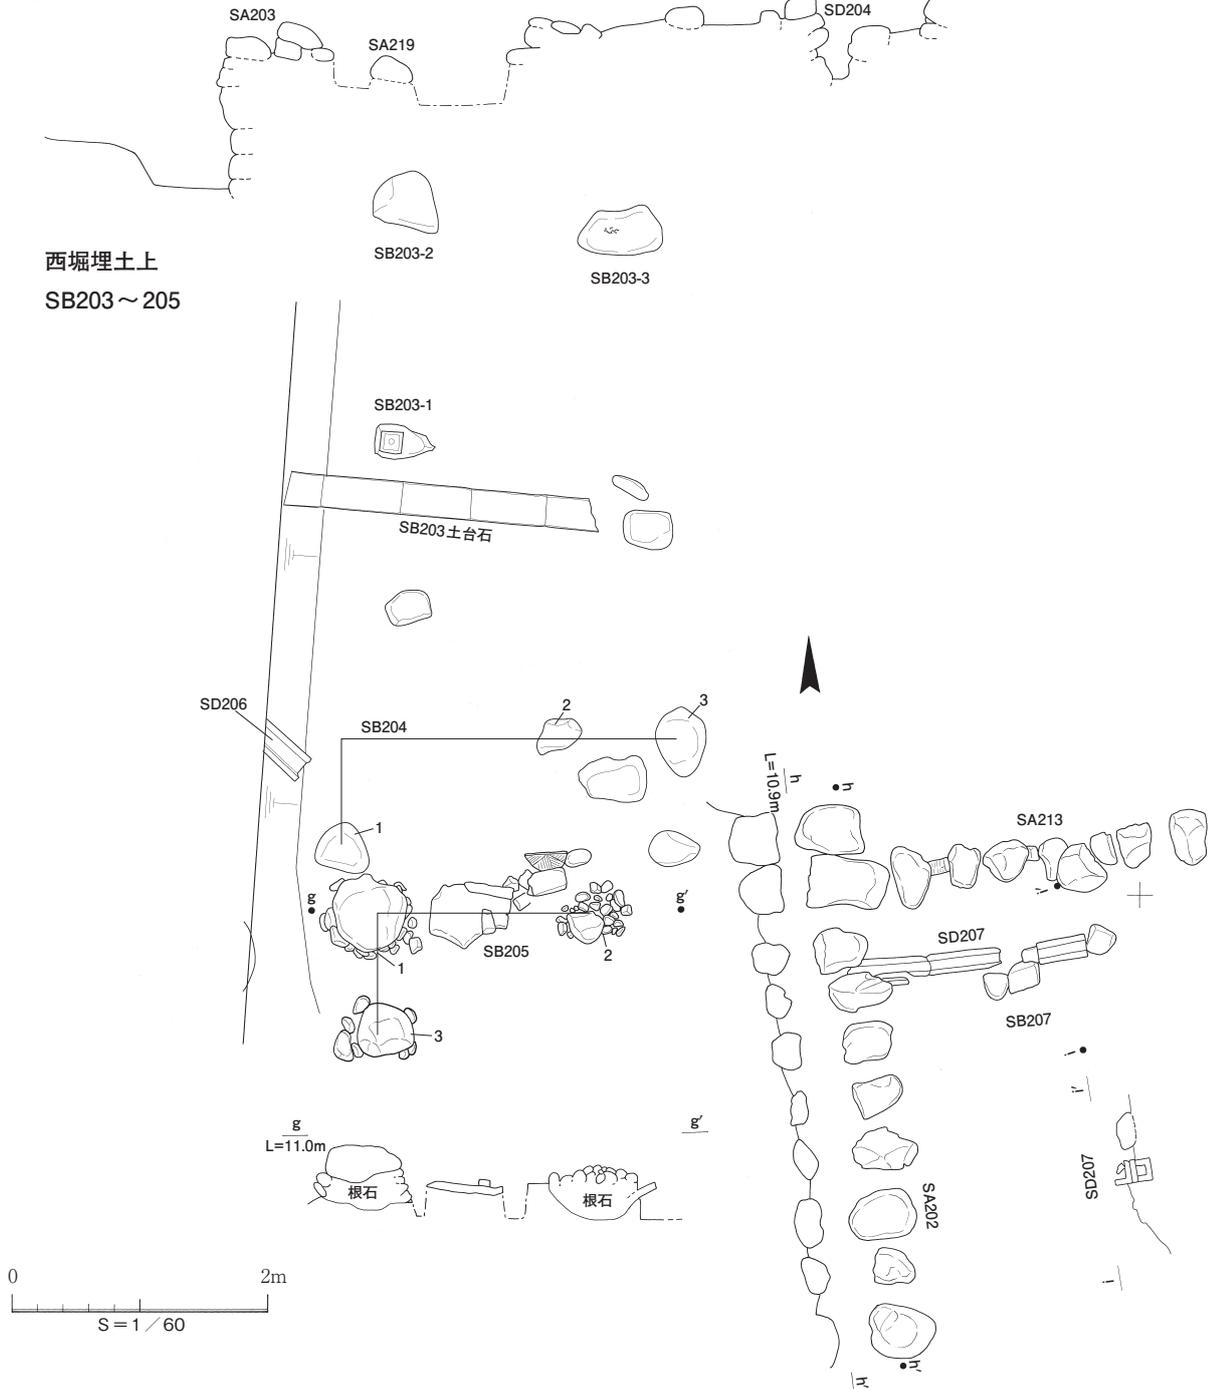
第8図 SD204、SD205、SA202、SA211、SA213、SA217、SA219、SA220、SB203~SB205、SB207

Ⅶ期には埋められた西堀上に礎石建物SB203～SB205、北堀上に礎石建物SB202・土台建物SB208(SA214・SA212・SA301)を建てた。礎石SB203-3には墨書があり、礎石SB202-4には○に十字線の柱位置が墨入れされていた。A3・B3区にはSA216・SA215・SA217を土台とするSB206が建てられている。蔵造りの建物であろうか。また、B2・C2区のSA203上から東側にかけてSA202・SA213を土台とする建物SA202が建てられている。

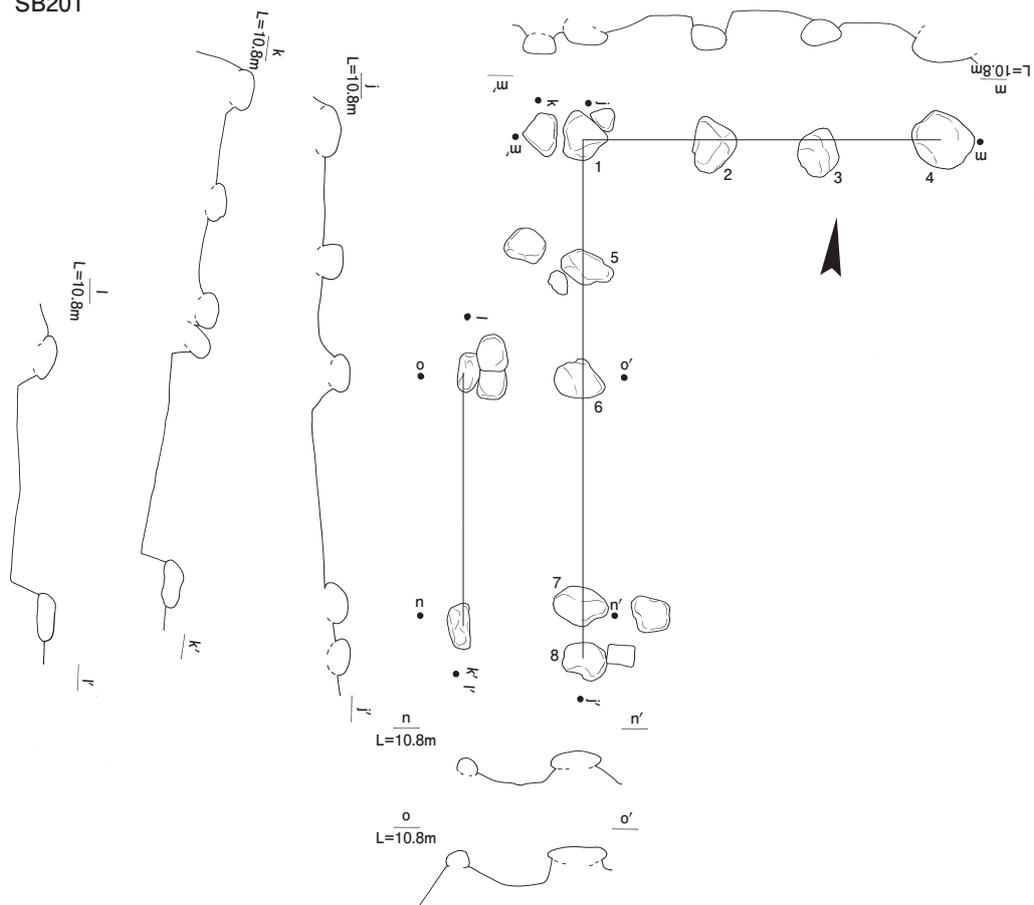
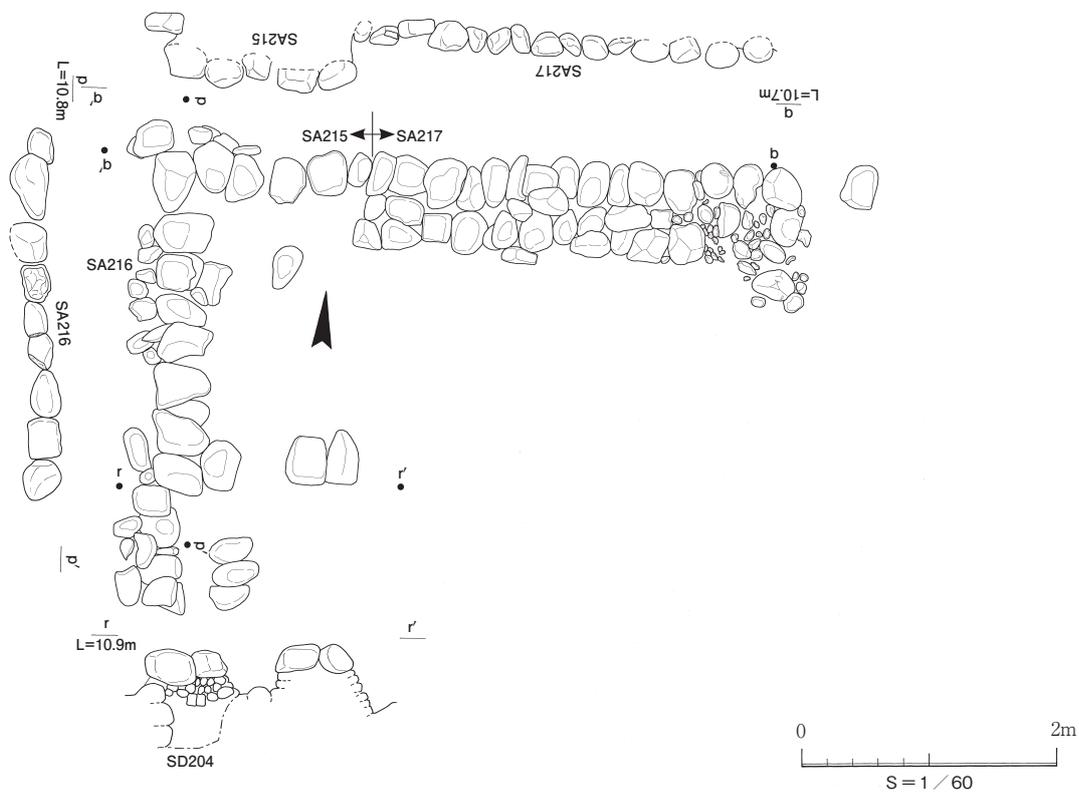
第9図 SB201、SB206

Ⅳ期にはSA203南側およびSA211を構築し西堀南西部を埋め立て、その上に礎石建物SB201を建てた。SB201は約2.85m×約4.2m以上を測り東西方向が柱間3間(各約0.95m)、南北方向が柱間推定4間(各約1.05m)以上である。

第Ⅳ期（17世紀末～18世紀初め）初めから、石垣の構築を伴いながら西堀の一部を埋め立て、宅地化を始めた。宮腰往還の宮腰側から見て升形前面にあたる西堀の升形橋に近い部分において、SA203を西面としSA211を北面とする石垣を築き、突堤状の埋め立てを行った。これにより、西堀は約5m堀幅が狭まった。埋め立て地には礎石建物（東西2.85m×南北4.2m以上）を建てている。升形隅部から北堀側にかけては、土砂により徐々に堀幅が狭まったものの依然素掘りの土坡だったと考えられる。

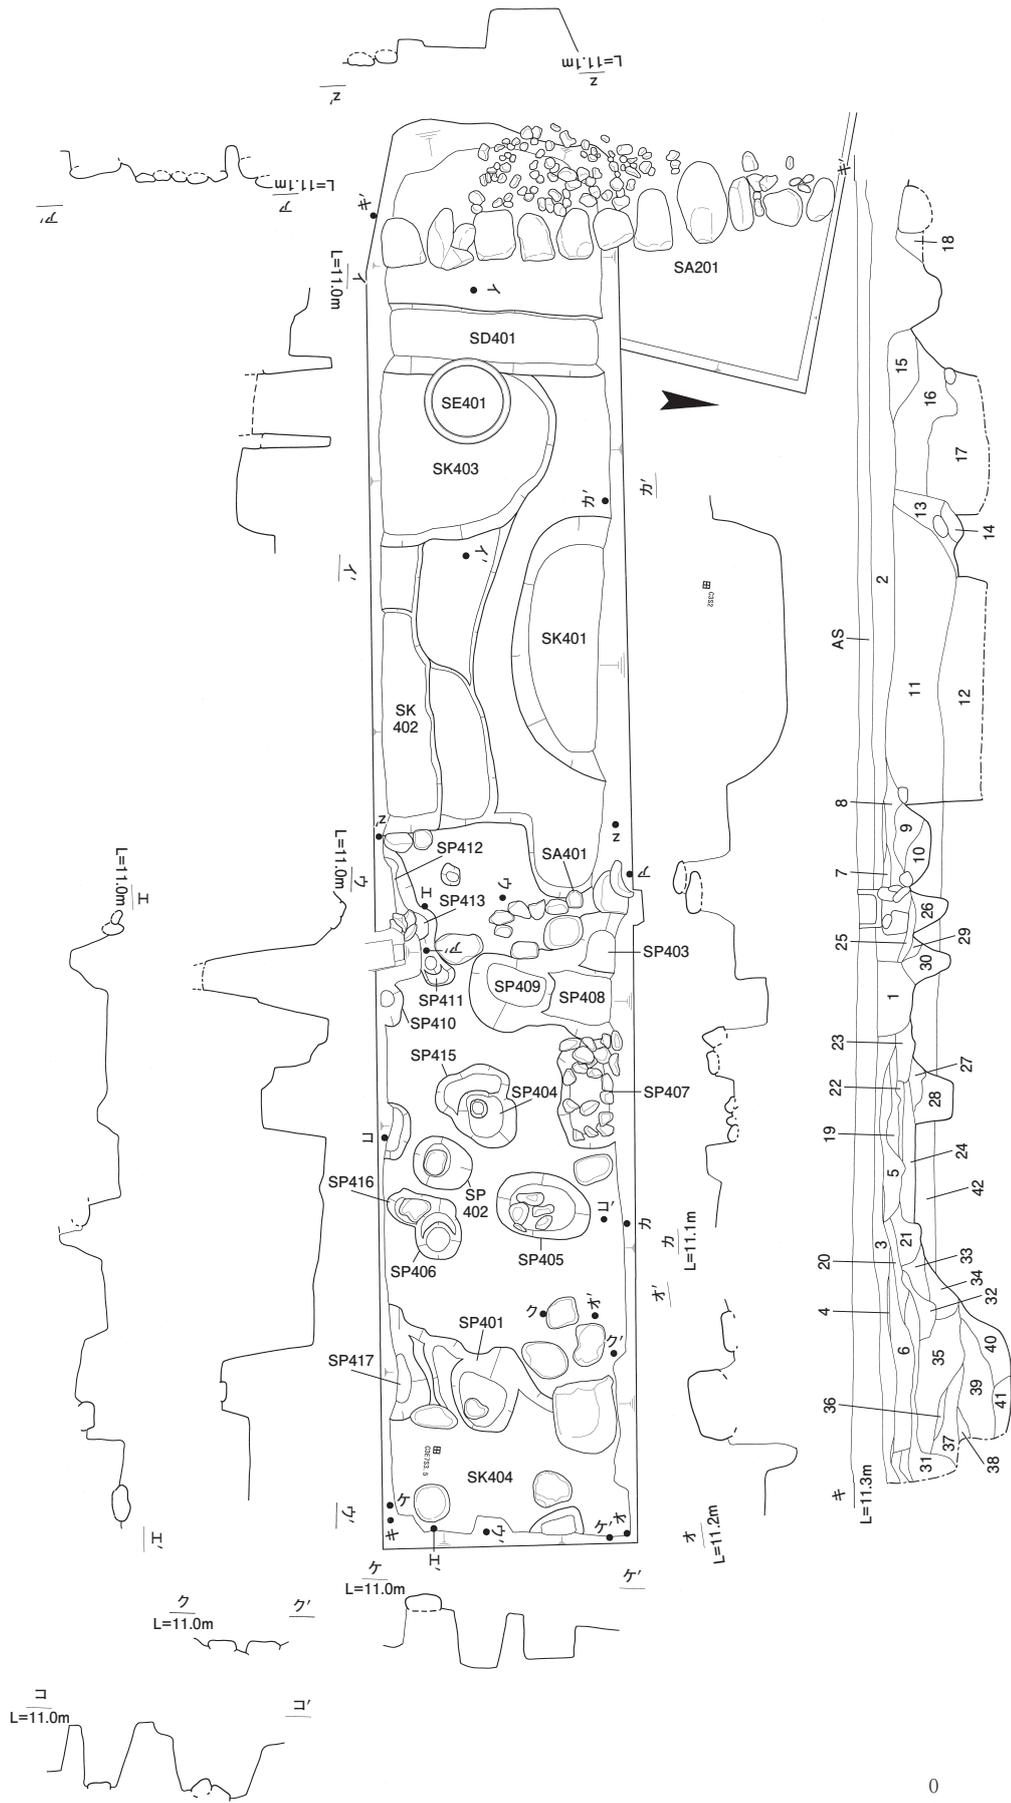
第11図 南東部(升形内)建物跡①

升形内部にあたるC4区では、多数の柱穴と礎石が検出された。調査範囲が狭小なため建物形状が不明なものが多いが、柱間1間(約1.05m)以上×1間(約0.95m)以上の礎石建物SB401と、柱間推定2間以上×1間以上の礎石建物SB402(約1.85m以上×0.9m以上)を検出した。

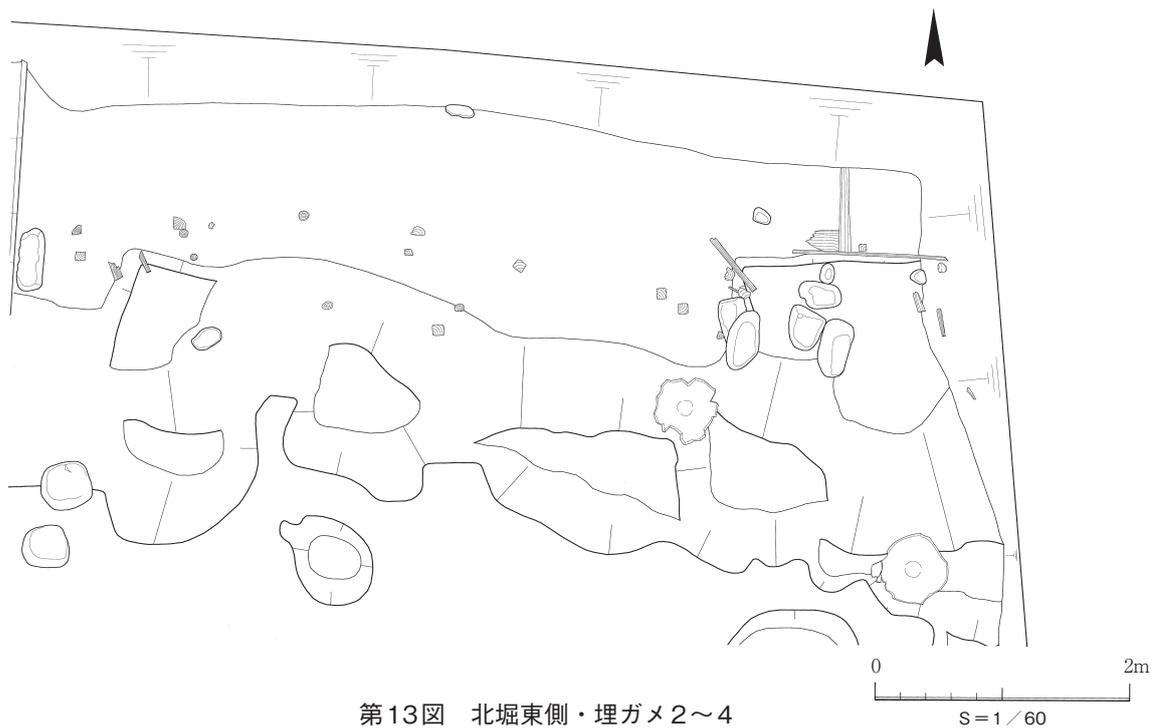
第13図 北堀東側・埋ガメ 2~4

階にあるため、詳細な変遷を追うことが出来ない。この北堀東側では、堀底に杭を2本ずつ乃至ジグザグに打ち込み、杭で挟み込むようにして針葉樹板を立てかけて土留めとし、Ⅵ期までにSA209・SA222の延長線上を上場とする位置まで埋め立てられている。Ⅵ期末すなわち北堀が埋められる直前の土居側堀岸の形状は、第7図a-a'断面7・8層(堀岸埋土)と2・5・6層(堀埋め立て土)との境界(上部斜度約66°、下部斜度約25°)、b-b'断面14～16層(堀岸部の埋土)および10～13層(堀底の堆積土)と5～9層(堀埋め立て土)との境界(斜度約85°)が示している。このことから、b-b'断面においてⅠ期からⅥ期末までの間に土居盛土基部の標高において北堀幅が約2.6m狭まっている。

SX202、埋甕1～5は、升形内の建物裏手およびⅦ期以降堀跡上に建てられた家屋に付属する埋甕である。埋甕1を除き越前甕で、内面に灰白色の付着物が付着し便所甕と考えられる。

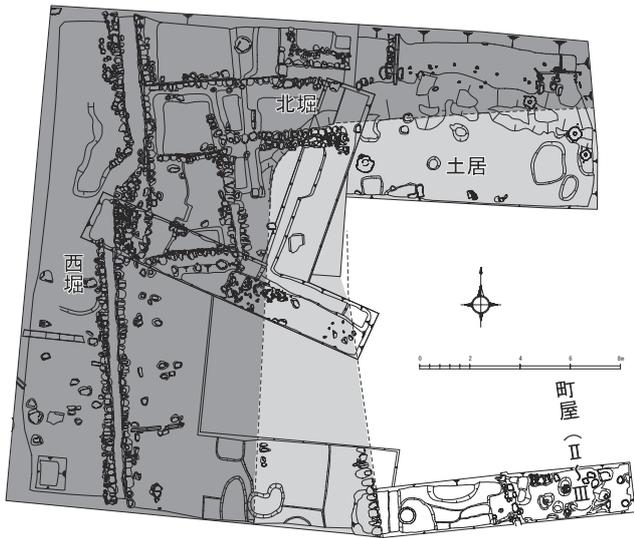
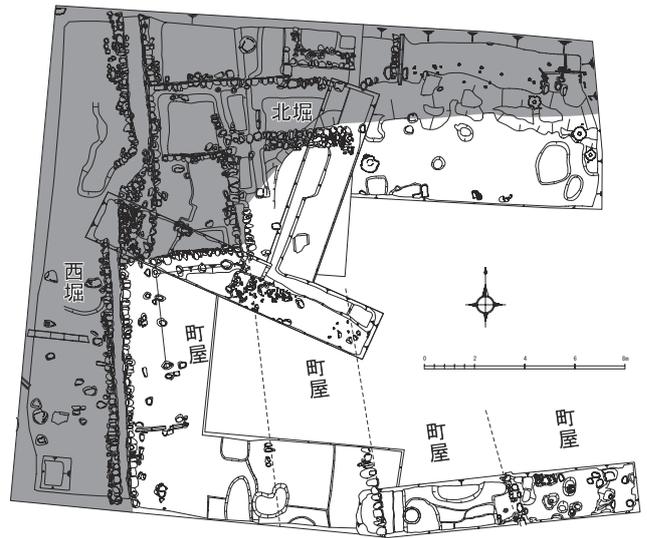
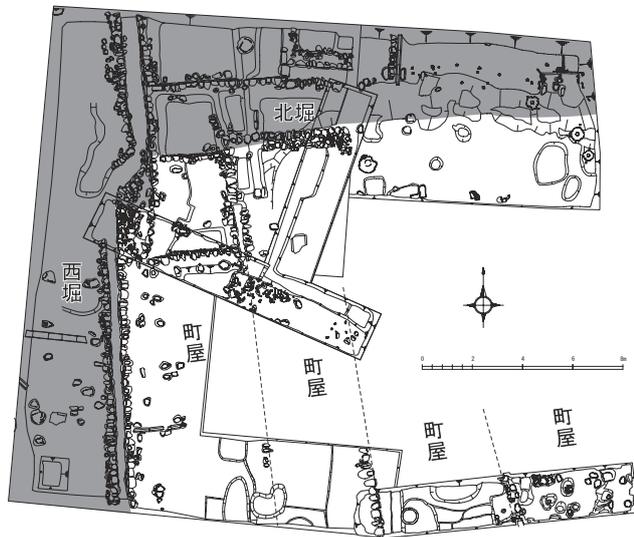
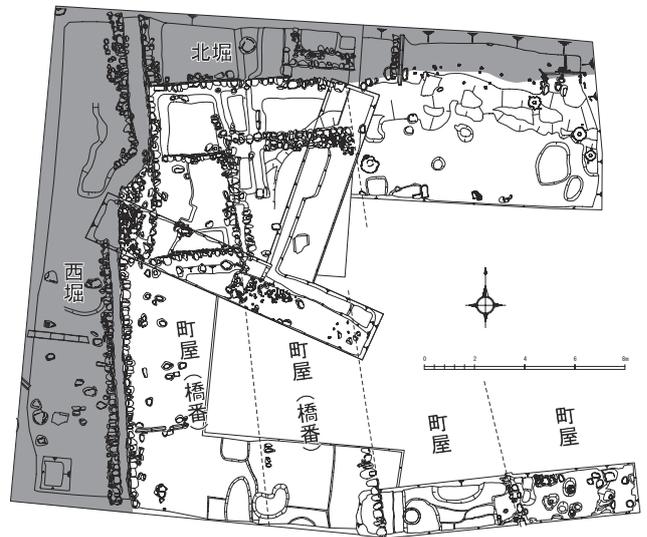
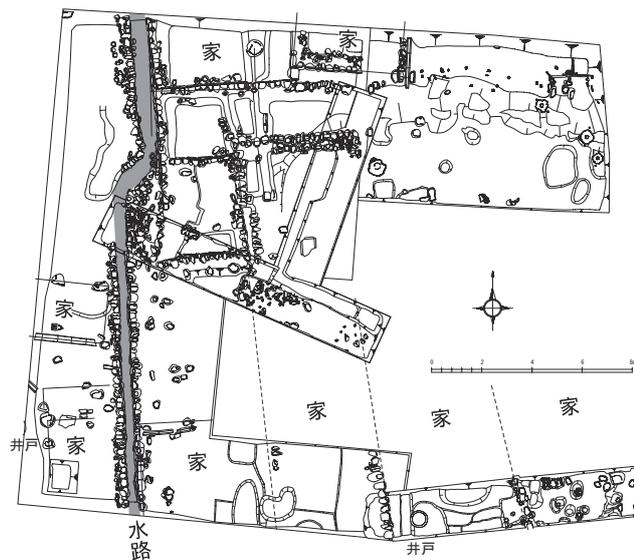
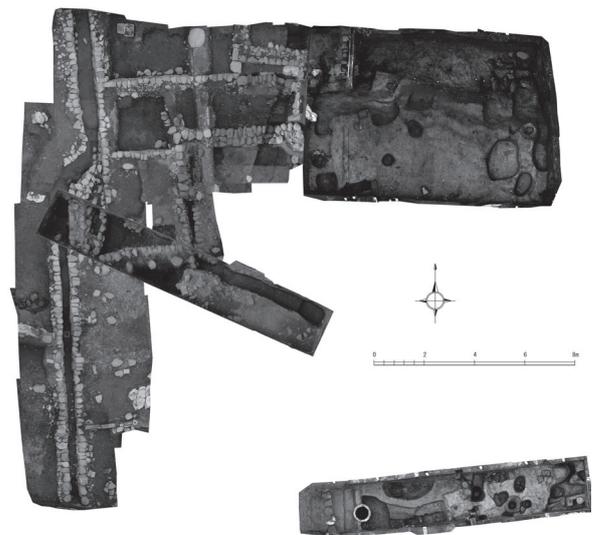
第14図 西外惣構跡形地点 遺構変遷図

第Ⅰ～Ⅲ期（17世紀初め～17世紀後半）は、土居側堀岸が土坡で、調査区内で堀岸としての石垣が確認されない時期である。構築当初の土居側堀岸は、基盤となる粘土層を掘り抜いた素掘りとなっており、本来、堀内側に沿う形状で土居が築かれていたと考えられる。第6図T-T'断面と第7図b-b'断面で削平された土居盛土基部を検出しているが、検出できた幅は約2.2mで調査区外へ続いている。C3区SA201は現在までの地籍境とも重なる位置にあり、何らかの境界を示す石列と考えられ、SK203西端付近で確認したⅠ期堀岸からは約5mの位置となる。構築当初の堀幅（道路際までの推定幅）は、北堀で約5m、西堀で約11mとなる。寛文7年以降の城下絵図では外道の描写があるが、堀堆積土の状況からとくに北堀側の道幅は現在よりも狭かったと考えられる。防衛上、堀外側に巡る道が構築当初にはなかったと仮定して道路幅までを堀跡とすると、推定される堀幅は北堀で約11m、西堀は約15mとなる。Ⅱ期の17世紀中頃にかけては、升形内部のC4区にSK404が掘削され、早い段階から宅地化が始まったと考えられる。現存最古の城下絵図である寛文七年金沢図（1667年・石川県立図書館蔵）では既に升形内に町屋の記載を見いだすことが出来る。

第Ⅴ期（18世紀前半）初めには、第Ⅳ期埋め立ての際に築いたSA211の北約4mの位置にSA210を築き、SA203を北に延長して東へクランクさせSA204を築いた。SA210が北堀東側の土坡延長上に築かれ

第Ⅵ期（18世紀中頃～19世紀中頃）初めにはSA210の北側にSA209とSA222を築き、北堀幅をさらに約2.9m狭くした。また、SA204北端部をSA209との交点まで延長し、隅角部に算木積みの隅石を設けた。北堀東側には依然石垣は築かれぬが、埋め立てによる土坡裾部にはジグザグもしくは二本ずつ並べて打ち込んだ杭の間に横板を立て土留め（関板）としている。第7図b-b'断面をみると土居側堀岸がほぼ垂直なため、土留め板は堀底から約1m以上の高さまで設けられていたと推測される。

第Ⅶ期（明治時代以降）初めには西堀・北堀とも大規模に埋め立てられた。埋め立ての際、西堀石垣の升形角部から北に新たにSA208を築き、また、SA203・SA205・SA204・SA208に対面してSA206・SA207を新たに築きその間を幅約0.5mの溝SD201と幅約0.7mのSD202とし、新たに築いた石垣背面の堀を全面的に埋めた。この溝は北側の道路下へと抜けており、調査区内の北堀は完全に埋め立てられた。西堀の埋土（第3層）下層からは「萬延年製」裏銘の瀬戸産染付碗が出土している。万延年間は元年（1860）のみである。また、堀埋め土の第3層下層出土遺物は幕末期の様相を示し、印判手の染付磁器が出土しないことから、埋め立ては明治時代初年ごろと考えられる。明治2～3年頃に惣構土居の取り壊しや堀の埋め立てが市内で行われており、升形の堀埋め立ても同時期に位置づけられよう。

遺構変遷の画期としてⅠ～Ⅶ期を設定した。Ⅰ期は西外惣構構築初期の段階である。Ⅱ期は升形の土居内部に土坑が掘削され町屋が建ち始めたと推定される初期の段階である。Ⅲ期は絵図に描かれた初期の段階で既に升形内に町屋が建っていたと考えられる段階である。Ⅳ期は西堀南西部の西面にSA203南側、北面にSA211を築造し、堀を埋め立てた段階である。Ⅴ期は北面のSA211北側にSA210を構築し、西面のSA203を北側に伸ばして西堀をさらに北側へ埋め立てた段階である。Ⅵ期は北面のSA210北側にSA209・SA222、西面にSA204を築いて埋め立て地を北に広げ、升形北西角を全て石垣とした段階である。Ⅶ期は溝SD201と溝SD202を残して堀全体が埋め立てられた段階である。

第Ⅰ期の堀深度は、西堀南端部で掘削したサブトレンチ部において升形内部の第Ⅱ期生活面までの比高差で約3mである。以降の堀深度の変遷は、西堀石垣の下端変化から知ることが出来、第Ⅳ期が約1.5m、第Ⅴ期が約1m、第Ⅵ期が約90cm。第Ⅶ期の溝SD201・SD202の深さは約65cmである。

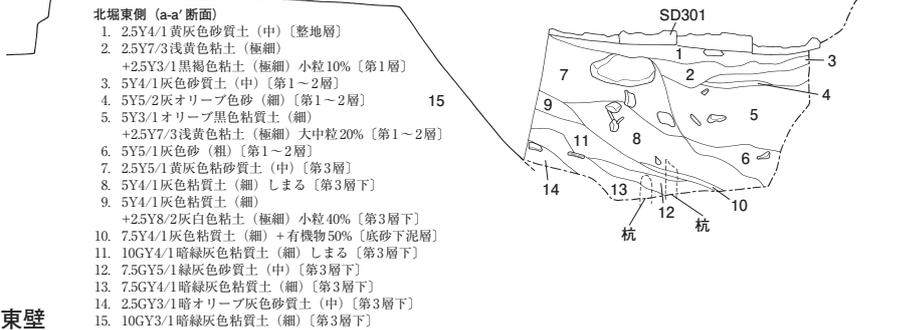
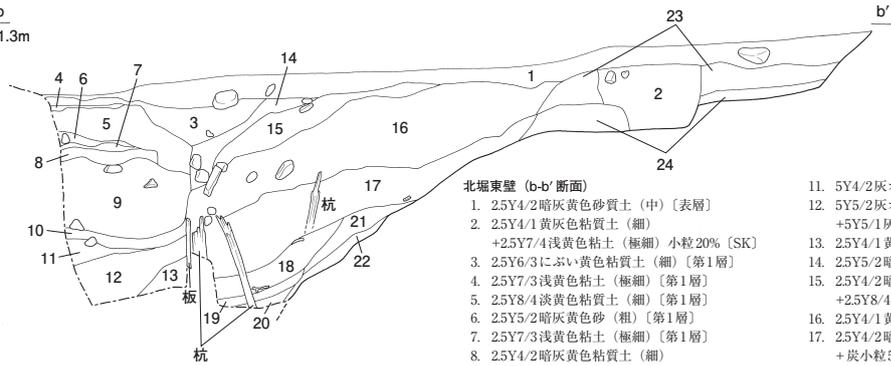
第7図 西堀・北堀東側土層

第6図W-W'断面8～10層上面はⅤ期末の堀底、2～7層はⅥ期の堀埋土、第7図a-a'断面7・8層上面はⅥ期末の堀底、1～6はⅦ期の堀埋土、b-b'断面14～22はⅥ期末までの堀埋土、10～13はⅦ期末の堀底、4～9はⅦ期の堀埋土である。

土居盛りは第6図T-T'断面12・13層、第7図b-b'断面23・24層で、b-b'断面では基盤となる粘土層から約50cmの厚さが2.2m幅以上の範囲で残り、堀側の斜度が約55°であることを確認した。b-b'断面2層は埋甕4掘り方である。

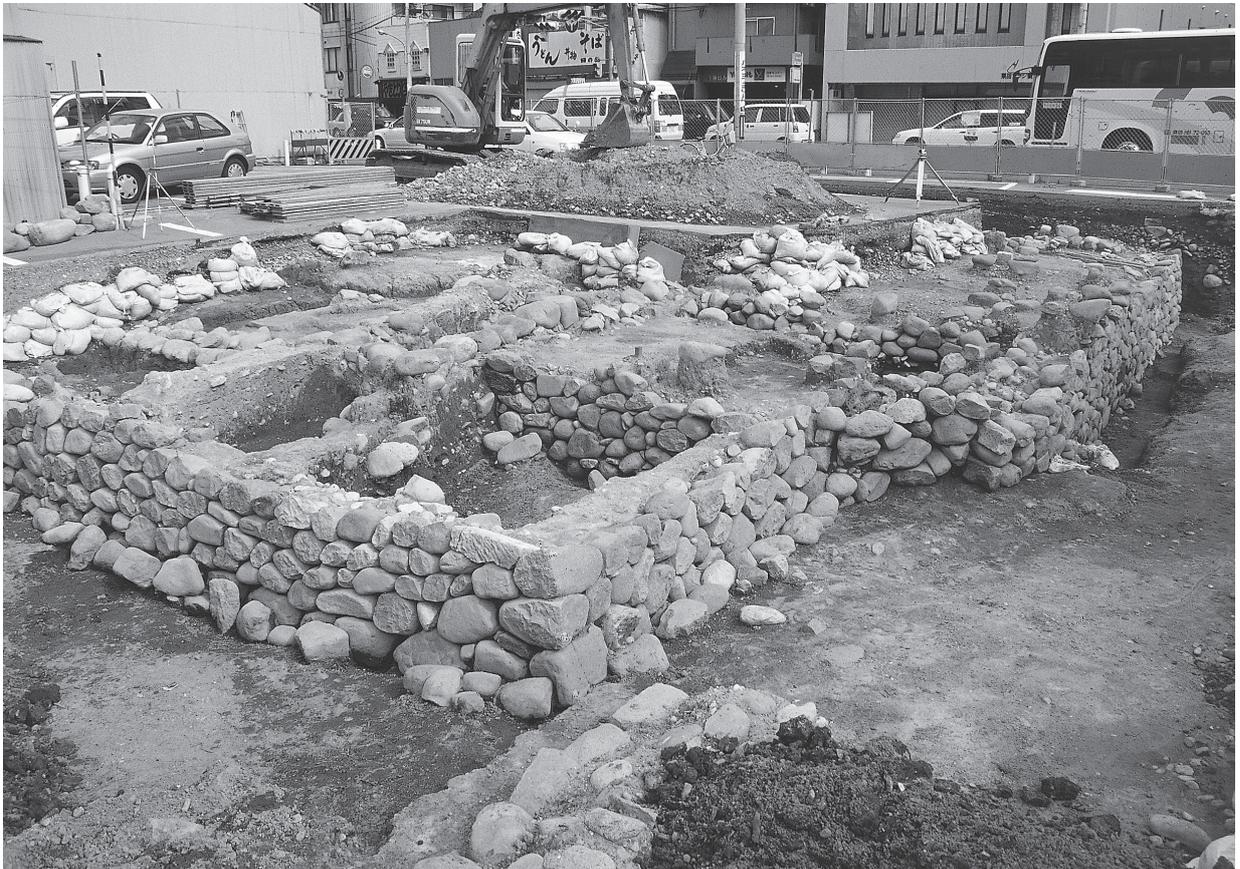
升形角部 (SA204・SA209・SA210・SA211) 北西から

の技法で3段分積み上げ、短辺の石面を割り取って隅石部の小口を揃えている。Ⅳ・Ⅴ期の隅角石は抜き取れているとみられる。

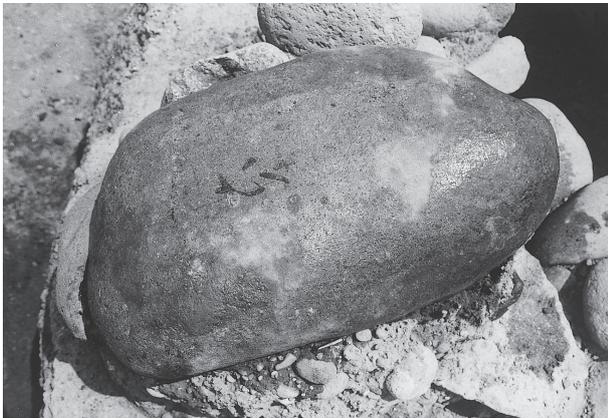
SB203-3 墨書のある石 南から

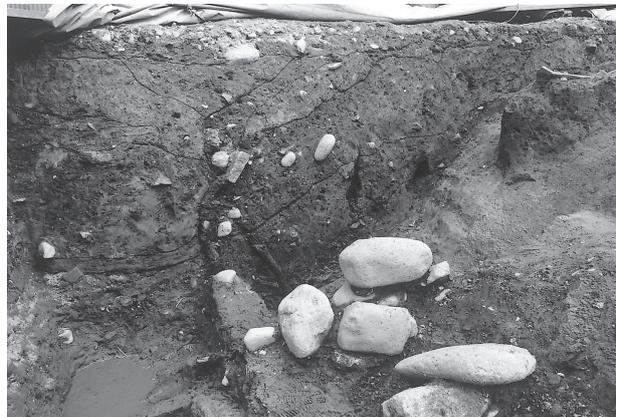
北堀東側土留め杭と関板 西から
