# 金沢城 惣構跡 VI

～東内惣構跡（枯木橋南地点）発掘調査報告書～

平成26年3月

（金沢市埋蔵文化財センター）

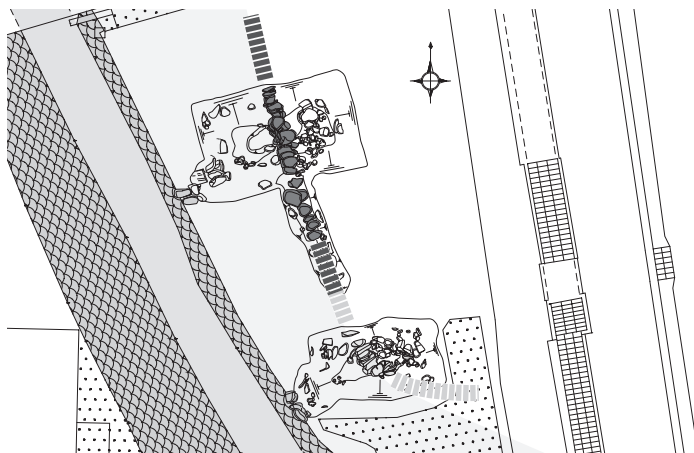
第16図 東内惣構跡(枯木橋南地点)における惣構変遷図(S=1/150)

堀幅は、北地点Ⅰ期推定幅が12m前後とすると、同石垣①が堀底幅約4～5mに狭まるのに対して、南地点石垣1は3.6m以上とほぼ同規模ではあるが、石垣化により半世紀以上早く堀幅が狭められていることとなる。次いで、北地点石垣②が堀幅約2.3mとなるのに対し、南地点石垣2も堀幅約2mとほぼ同様に、時期も前者の19世紀前半に対し後者が18世紀末～19世紀初と近い。以上の南地点の変遷を模式化したものが第16図である。なお、2区において石垣が大きく東側へ屈曲するのは、西の土居側段丘が大きく迫り出していた地形的な理由によるものである。

北地点では惣構堀の石垣による段階的縮小が確認されており、報告によればⅠ期は惣構造営期である16世紀末～17世紀、Ⅱ期は石垣①が築かれる18世紀代、Ⅲ期は石垣②が築かれる19世紀前半、Ⅳ期は現在も残る石垣③が築かれる19世紀後半～明治時代に比定されている。一方、南地点では惣構造営期の遺構は不明であり、第1段階(17世紀後半以前)に石垣1の下位が、続いて第2段階(17世紀後半)に同中位が、第3段階(18世紀後半)に同上位が構築されている。北地点が18世紀代までは石垣を築かないのに対し、南地点では早くから石垣を築き段階的に積み増しを行っている。南地点第4段階(18世紀末～19世紀初)では石垣1の西側約1m70cmに石垣2が築かれているが、時期的には北地点石垣②に近く、この二つが一連の動きであった可能性もある。南地点石垣3(明治時代以降)は、北地点石垣③と同じ時期と推定される。

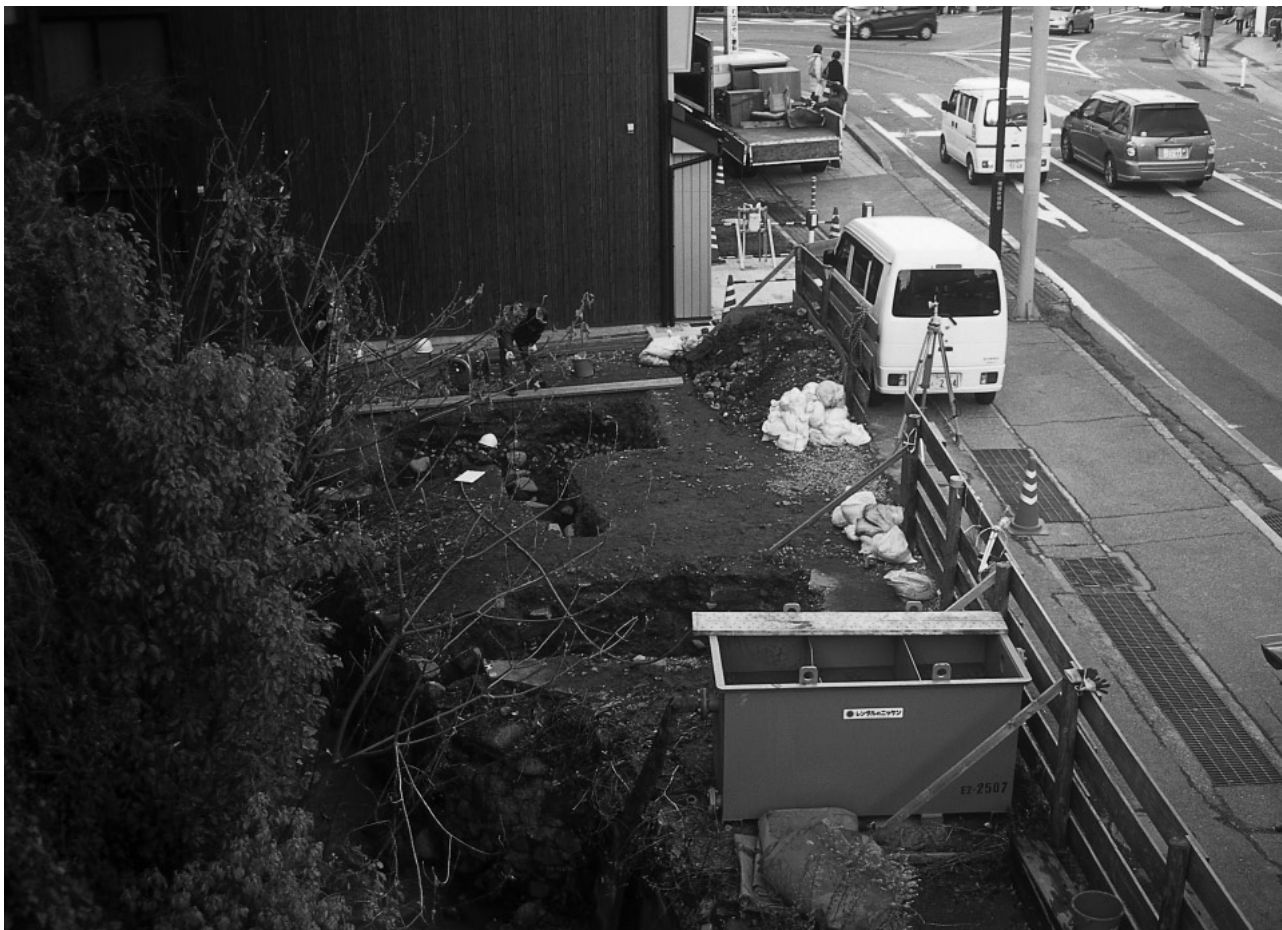
調査区全景 (奥: 1区 手前: 2区 左: 現在の用水 右上: 橋場交差点 南から撮影)

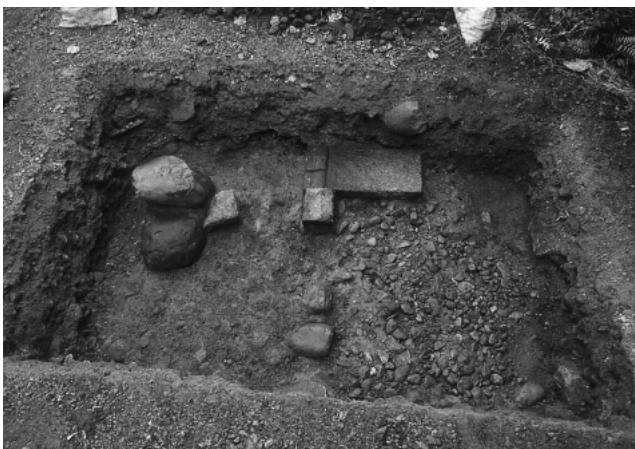
1区 近代遺構 (北から撮影)

惣構が狭められた後、近代に入り礎石が上下二段の状態に1箇所検出されている。建物の礎石と推定されるが、調査区が狭く関連する遺構を確認できない。石は川原石で、下段の礎石2が長辺約70cm・短辺約40cm、上段の礎石1が長辺約40cm・短辺約30cmを測る。

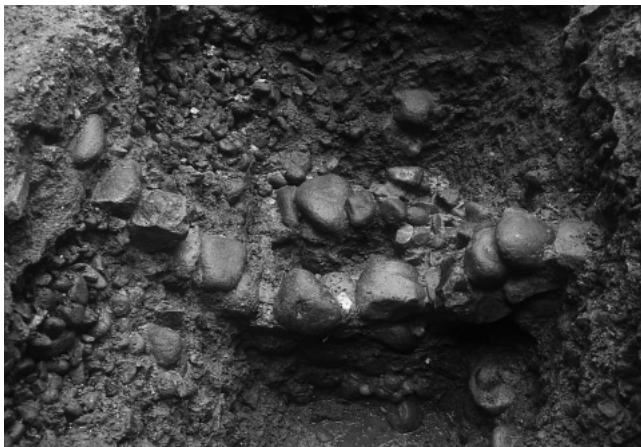
1区 石垣1 (手前: 堀の前面)・石列 (西から撮影)

石垣1は、3時期にわたり高さが積み増しされており、これを上位・中位・下位と呼ぶこととする。なお、石垣や堀の底については地表から深さ約190cmまでで掘削を止め、底を確認していない。土層断面をみると、石垣1前面に粗い砂や20cm大の礫を含む層10と層11を確認でき、その上の層9は石垣2の裏込土と推定される。石垣1上位の裏込土は礫が詰められた層5・6で、裏込土出土遺物から、下位が17世紀後半以前(第1段階)、中位が17世紀後半(第2段階)、上位が18世紀後半(第3段階)に造成されたと判断した。石垣は川原石を使用した乱積みで、石の広い面を上下に積み重ね、大きさは個体差があり、概ね長辺約11~16cm、短辺約5~9cmの規模のものが使用されている。石積み高は、セクション位置で中位が5段29cm、上位が4段30cmを測る。

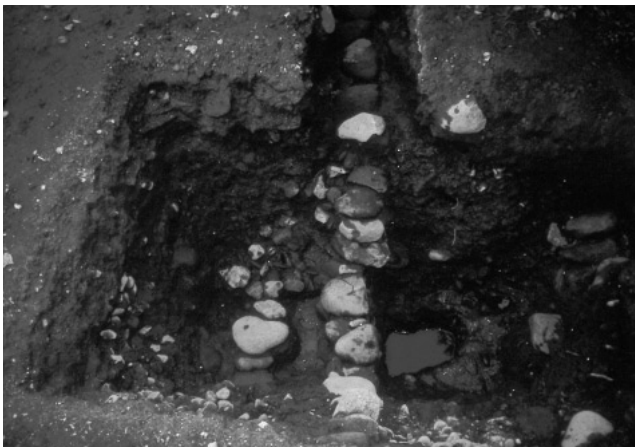
1区・南拡張区 石垣1 (北から撮影)

1区を南北に横断していたため、南拡張区を設けて延長部を確認したが、南側で攪乱を受けていたため、2区の石垣との繋がりを確認できなかった。

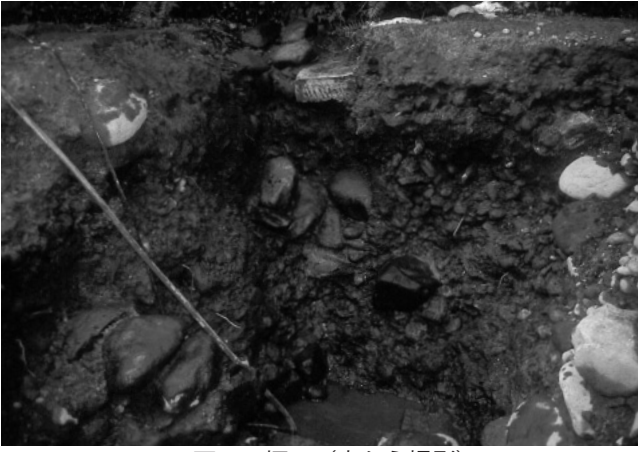
1区 石垣2 (東から撮影)

調査1区において、石垣1の西側推定約1m70cmの場所に石垣2が築かれている。石垣の上部を部分的に確認したため、その全容は不明である。川原石を使用しており、裏込土出土遺物から18世紀末~19世紀初頭(第4段階)に造営されたと推定される。

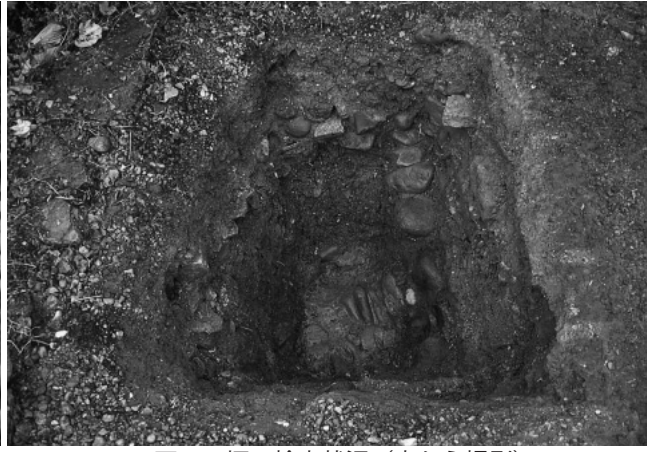
2区 石垣5 検出状況 (東から撮影)

2区で検出した。石垣4の前面に築かれており、東側へ弧を描いて屈曲させるためか、川原石の狭い面を上下に積んでいる。裏込土より17世紀~18世紀末の遺物が出土しており、1区石垣1の第2段階に対応し、その延長部と推定される。

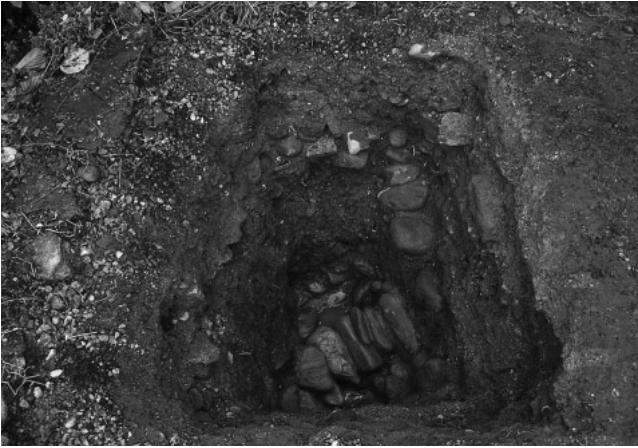
2区 石垣5 (東から撮影)

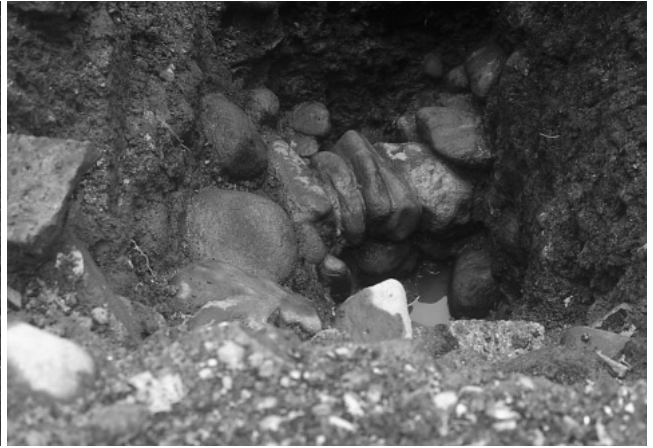
2区 石垣5 (西から撮影)

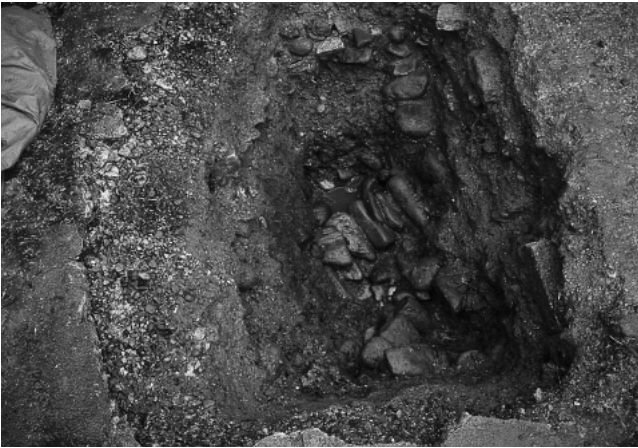
2区 石垣5 (奥)・石垣4 (手前) (東から撮影)

2区で検出した。石垣は東側へ直線的に屈曲する。石は川原石を使用しており、打ち欠かれた小口面を表とする。裏込土から時期が降る遺物が1点出土しているが、1区石垣1の第1段階に対応し、その延長部と判断したい。

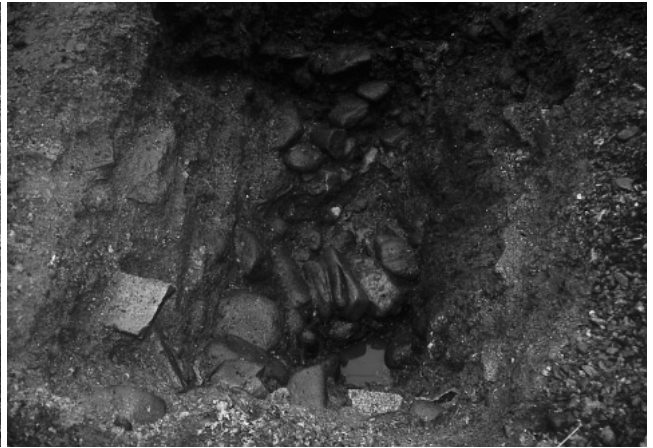
2区 石垣5 (手前)・石垣4 (奥) (西から撮影)

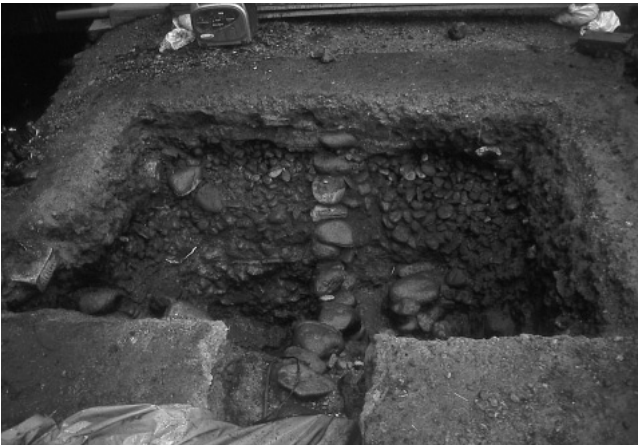
1区 北壁 (南から撮影)

1区は最上面の碎石と層1が現代の客土で、薄く締め固められた層2・3が近代の遺構面である。その下は調査区の中央に石垣1（現地では石列④）が積み重ねられ、石垣1より西（図の左）は堀の堆積土であり砂質土が多く、東は石垣の裏込土であり粘質土である。石垣1の上位4段の両側にみられる碎石層5・8からは、遺物は出土していない。石垣1の中位（上から5～9段）の裏込土にあたる層7には、石垣の方向に沿って石列（現地では石列③）がみられる。出土遺物から、石垣1上位の裏込土（層6）と堀の埋土（層12）は18世紀中葉から後半に埋まったものと判断した。

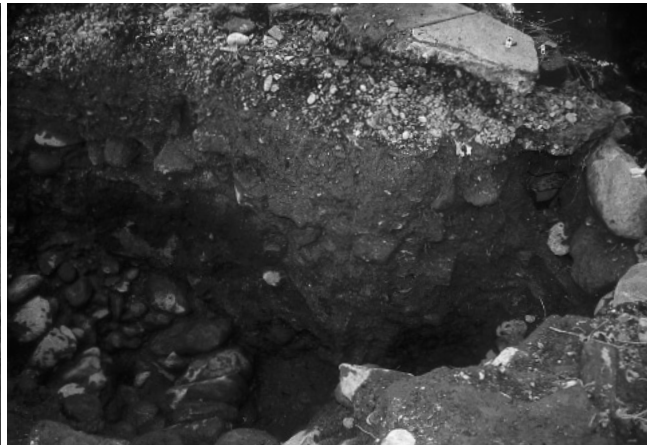
2区 南壁 (北西から撮影)

2区は最上面のコンクリートと砂利が現代の客土で、煉瓦や石を含む層1～3と碎石は近代の攪乱である。出土遺物から、層8は石垣5の裏込土で17世紀半ば以前、層10は堀の埋土で17半ばから後半に埋まったものと判断した。

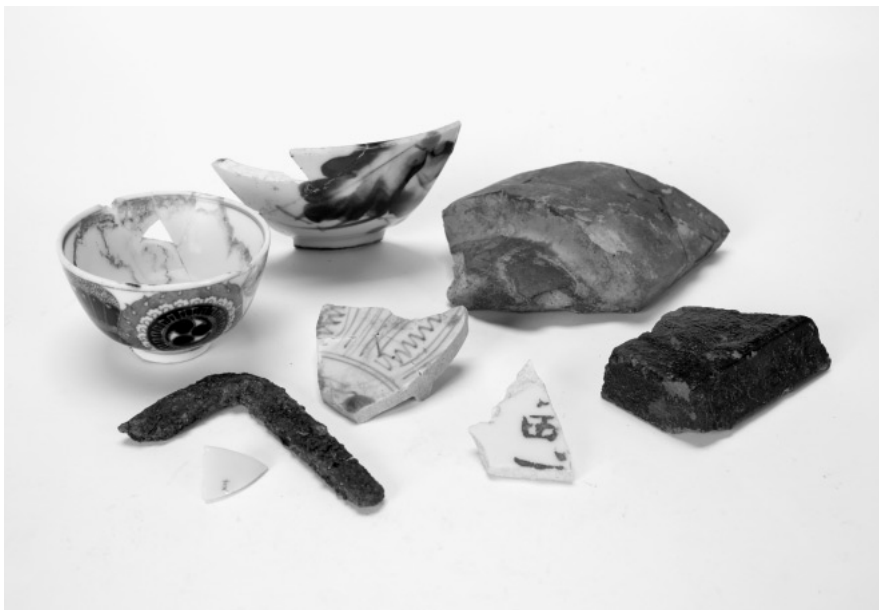
1区 表土出土遺物 (第11図1~8)

遺物は現代の建物整地層(砂利層)下から近代遺構面を被覆していた地層で出土した。1は瀬戸産かと考えられる磁器の丸形の碗で、2単位の銅板転写による細密な図柄が外面に見られる。裏銘「嘉」がある。時期は近代に属する。2は産地不明の磁器鉢で、外面に「葉・枝」が吹絵技法により描かれ、更に「実」を重ね描く。漆継されている。3は九谷産かと考えられる磁器皿で、被熱している。4は瀬戸産かと考えられる小杯で、外面に文字「支」がある。5は近代以降の磁器製「表札」である。6はいぶし瓦で、内面に布目痕が見られる。8は鉤形を呈する鉄製品である。

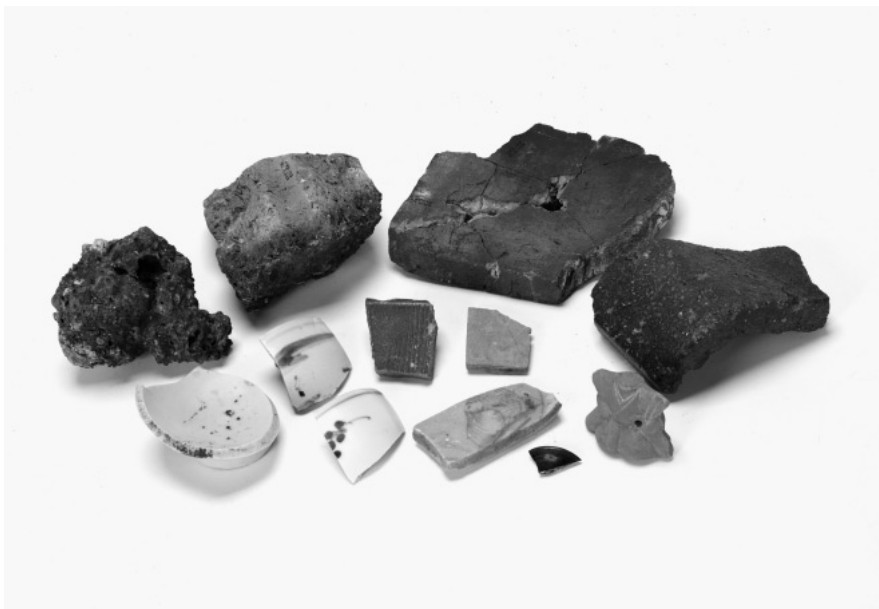
1区 石垣1裏込土出土遺物 (第11図9~20)

9は肥前産磁器の筒丸形の碗で、17世紀後半に属する。10は肥前産磁器の丸形の碗で、11と同一個体である。時期は17世紀後半に属する。12は肥前産磁器皿で、見込みに「柳文」が描かれる。時期は1640年代~50年代(初期伊万里)に属する。13は備前産かと思われる瓶。時期は1630年代~40年代に属する。14は越前産播鉢。時期は17世紀前半に属する。15は仕上げ砥石。16は在地産の土人形(男性坐像)。時期は18世紀後半以降と考えられる。17はいぶし瓦の平瓦。18は鉄錆釉塗布の棧瓦。19は鞆の羽口、20は鉄滓。これらの金属加工関連遺物から周辺に鋳物職人の存在が想定される。地層

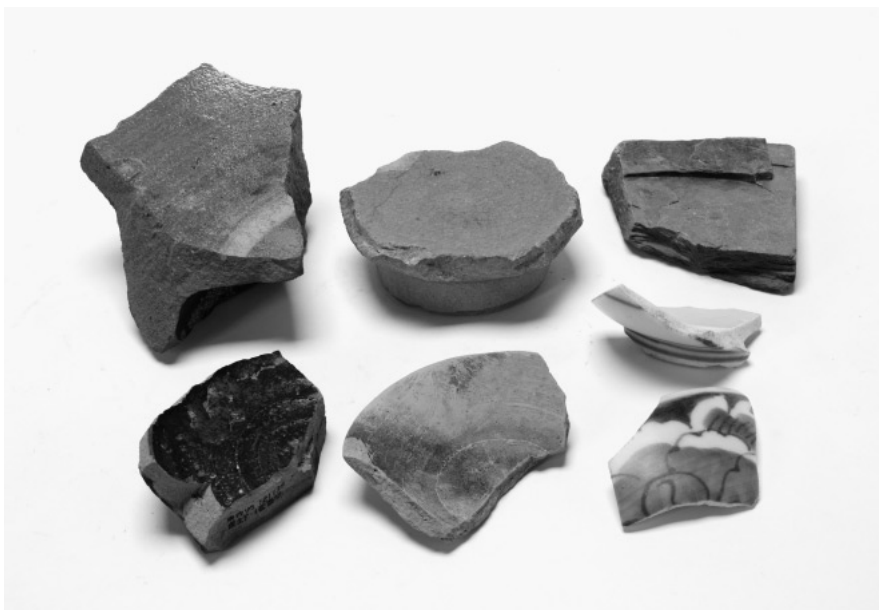
1区 埋土F出土遺物 (第12図28~34)

埋土F(層8)は石垣2の裏込で、ここから出土した遺物をまとめた。28は肥前産磁器の腰張形の碗である。時期は18世紀前半に属する。29は肥前産磁器碗で、高台内に一重圏線がめぐり、裏銘に「□製」が見られる。時期は17世紀後半に属する。30は産地不明の陶器瓶で、底部は糸切りである。31は肥前産陶器のいわゆる「刷毛目唐津」の鉢。見込みと高台に砂が付着。時期は18世紀中頃に属する。32は肥前産陶器のいわゆる「呉器手」の碗。豊付きに匏削りが見られる。時期は17世紀後半～18世紀前半に属する。33は在地産の小型の土師器皿。内面に凹線が入る。時期は18世紀末～19世紀初期に属する。34は硯。地層の時期は18世紀末～19世紀初頭を下限とする。

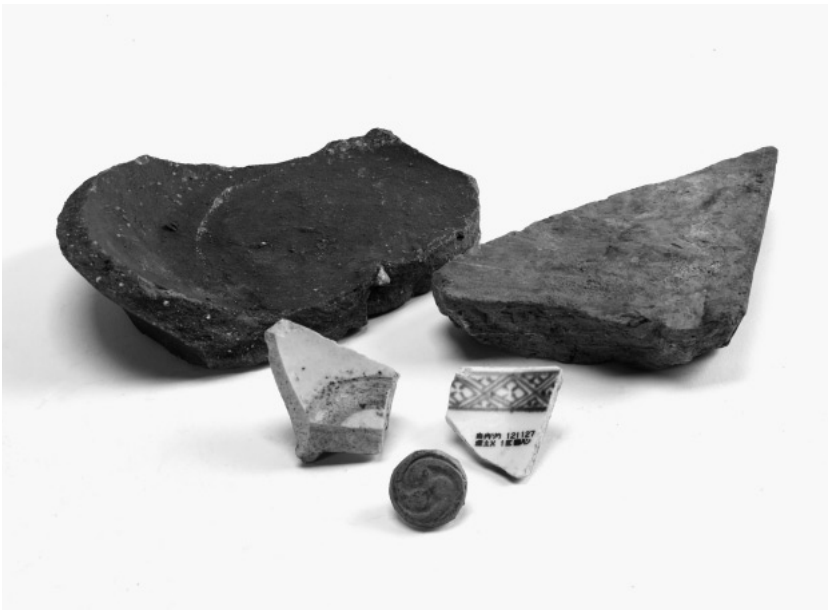
1区 埋土X出土遺物 (第12図35~39)

埋土X(層12)は石垣1中位の埋土で、ここから出土した遺物をまとめた。35は肥前産磁器の杉形の碗。外面は青磁釉、内面に四方襷文が見られる。時期は18世紀中頃～後半に属する。36は肥前産磁器皿。見込みに蛇目釉剥ぎが見られる。時期は18世紀後半に属する。37は越前産陶器甕の底部である。38はいぶし瓦の平瓦である。39は「丸に三つ巴」の泥面子。地層の時期は陶磁器類の特徴から18世紀後を下限とする。

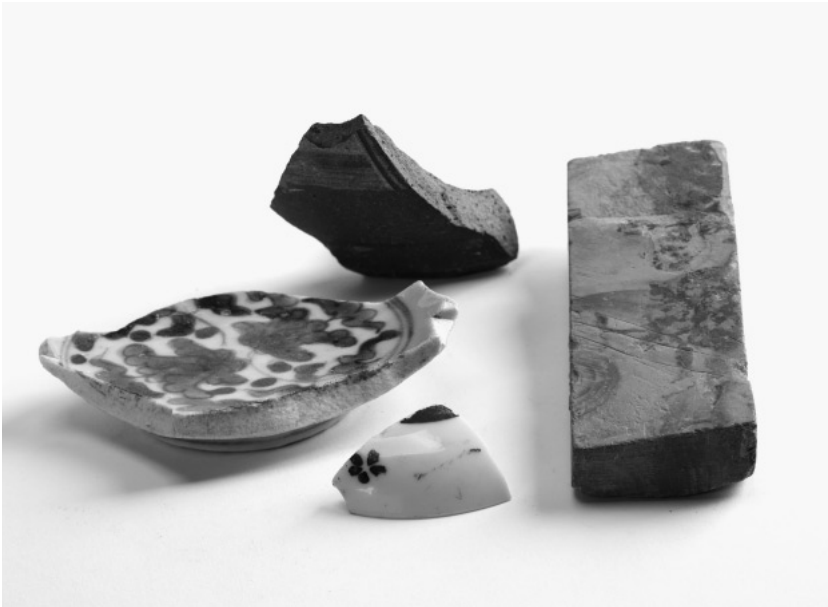
1区 埋土H出土遺物 (第12図40~43)

埋土H(層13)は石垣1下位の埋土で、ここから出土した遺物をまとめた。40は肥前産磁器の鉢である。見込みに花唐草文様が見られる。時期は1640年～1650年代に属する。41は瀬戸産磁器蓋で小碗用か。時期不明。42は産地不明の陶器の甕。43は中砥石。地層の時期は17世紀中頃か。

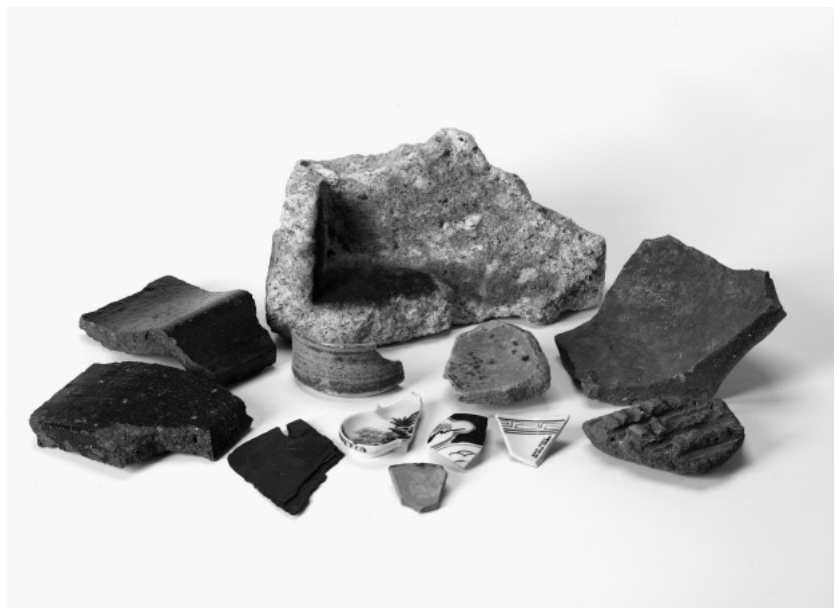
2区 石垣3裏込土出土遺物 (第15図76・77・79～87)
