吉田城址 (VIII)

付載1 吉田城址本丸鉄櫓下石垣の測量調査

豊橋市教育委員会

1. 本書は、豊橋市今橋町3（豊橋公園内）において、飲料水兼用耐震性貯水槽設置工事（主管課・豊橋市消防本部防災対策課）に伴い事前に調査した吉田城址23次発掘調査の報告書である。調査期間は平成17年7月25日～8月31日で、調査面積は282㎡である。
また、石垣補強工事（主管課・公園緑地課）に伴う吉田城址本丸鉄櫓下石垣の測量調査、園路整備（主管課・公園緑地課）に伴う吉田城址金柑丸東側堀の立会い調査、さらに豊橋市下五井町（下五井地区体育館敷地内）において、飲料水兼用耐震性貯水槽設置工事（主管課・豊橋市消防本部防災対策課）に伴い事前に調査した南田遺跡発掘調査（2次調査）の報告を付載している。
2. 発掘調査は豊橋市教育委員会が行い、岩原 剛（教育部美術博物館）が担当した。また付載分についても岩原が担当している。
3. 本書の作成に際して、工事関係課である豊橋市消防本部防災対策課、豊橋市役所公園緑地課、豊橋市水道局水道工事課をはじめ、地元の方々のご理解・ご協力をいただいた。また資料調査及び報告書の執筆に際して、石垣については加藤理文（織豊期城郭研究会）、高田徹（城郭談話会）、中井均（織豊期城郭研究会）、三浦正幸（広島大学大学院教授）の各氏、出土遺物については藤澤良祐氏（愛知学院大学教授）にご教示をいただいた。記して感謝の意を表す次第である。
4. 報告書の執筆及び編集、遺構・遺物の写真撮影は岩原が行った。ただし、吉田城址本丸鉄櫓下石垣の測量図作成、ならびに航空写真撮影は(株)パスコに委託をして行っている。
5. 調査区に使用した座標は、国土交通省告示に定められた平面直角座標第Ⅶ系に準拠し、これを示した。本書に使用した方位はこの座標系に沿うものである。なお、吉田城址・南田遺跡発掘調査の基準点の測量は(株)大地コンサルタントに委託をして行っている。
6. 遺構・遺物のスケールについてはそれぞれに明示した。写真の縮尺は任意である。
7. 調査にあたって作成した写真・カラースライド・実測図等の記録や出土遺物は、豊橋市教育委員会において保管・管理している。

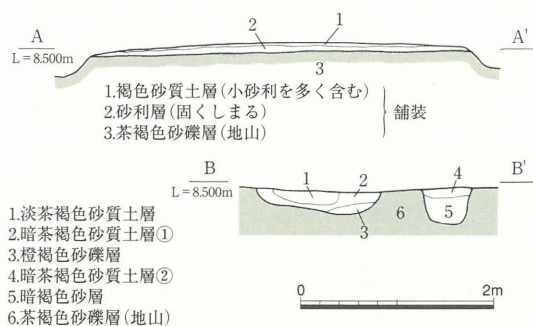
第6図 八幡小路・8区SD-1・2土層図(1/80)

道路遺構の舗装は、地山面までを削り出したところに砂利を敷き詰めて固く叩き締め、さらに小砂利を多く含んだ褐色砂質土を敷いて叩き締めており、重機による表土剥ぎで若干上部を除去していることから、本来はさらに数層の砂利・砂利混じり土を重ね叩き締めていたと考えられる。検出された舗装は極めて固く、人力による除去は困難であった。

防災水槽部分で検出された溝で、八幡小路の東側側溝に相当する。主軸方位はN-15°-Eである。断面形は浅い箱形を呈し、地山面での検出幅は1.2~1.4m、深さは0.2~0.35mを測る。底は北から南に向け緩やかな下り傾斜となっており、埋土は中央上部のみに分布する淡茶褐色砂質土と暗茶褐色砂質土とで明瞭に分けられ、埋没による掘り直しが明らかである(第6図)。

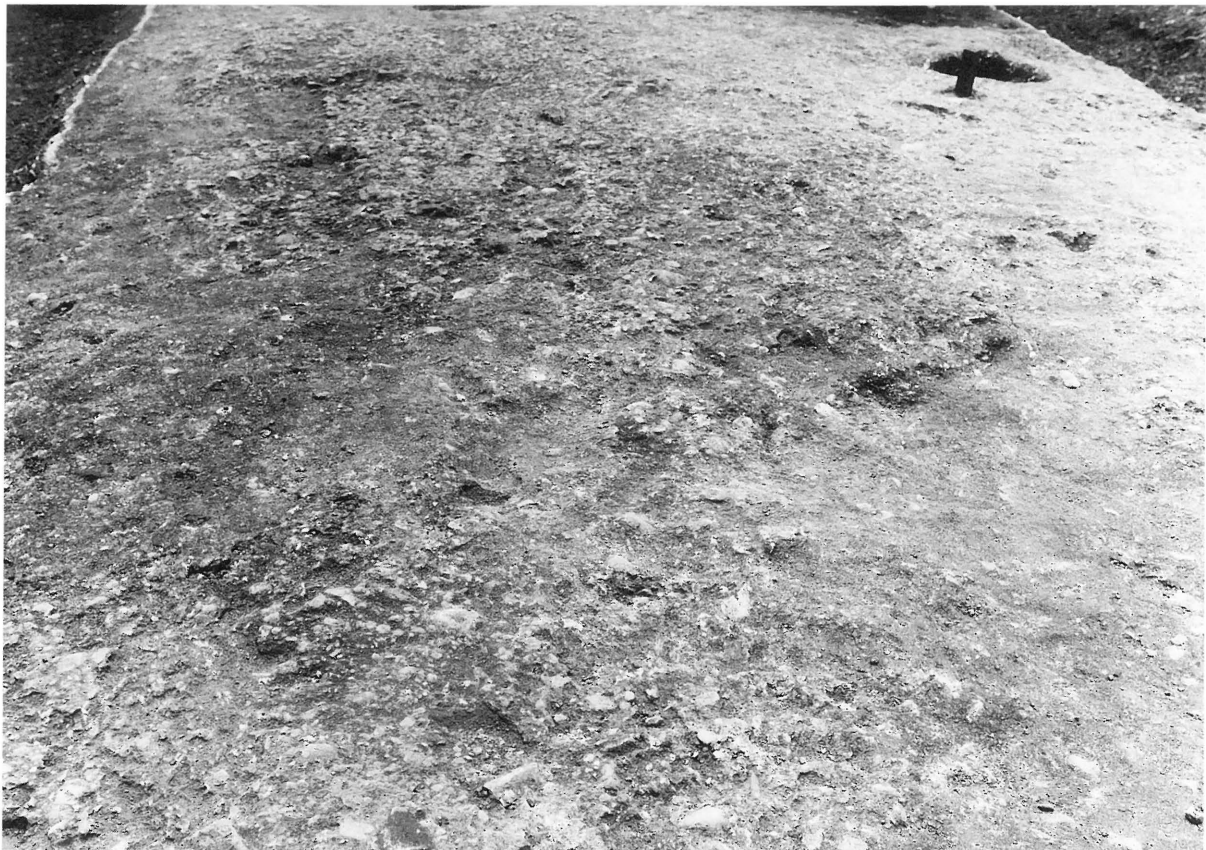
2. 道路遺構の舗装状態(南から)

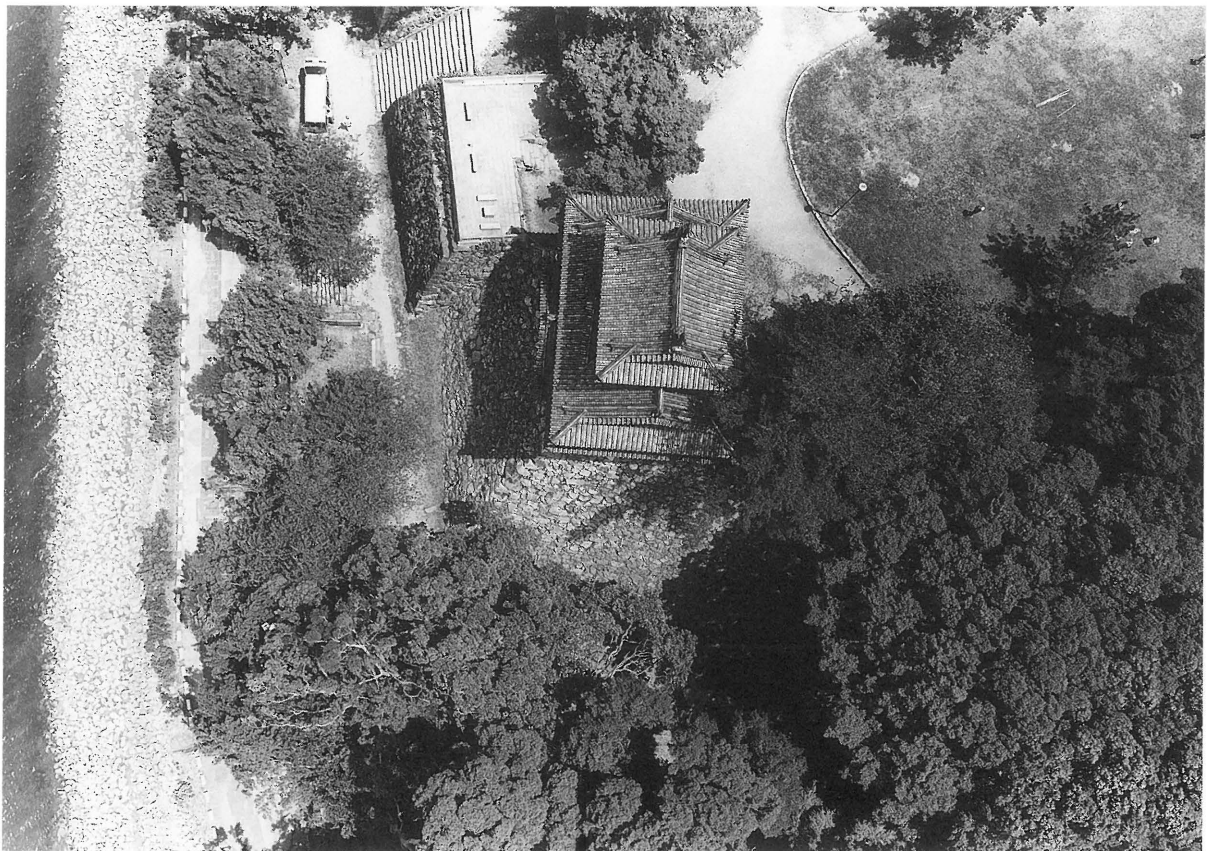
2. 鉄櫓下石垣全景二(西から)
