平成30年度

# 柏木城跡の発掘調査

北塩原村教育委員会

# 平成30年度 柏木城跡の発掘調査

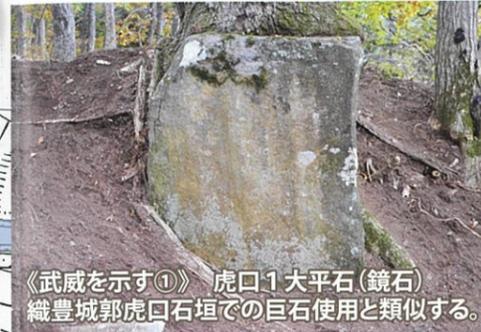
《武威を示す①》 虎口1 大平石(鏡石)  
織豊城郭虎口石垣での巨石使用と類似する。

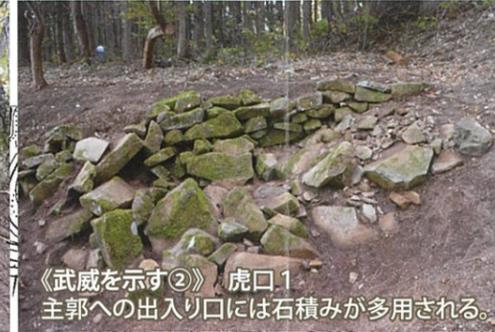
《武威を示す②》 虎口1  
主郭への出入り口には石積みが多量に用いられる。

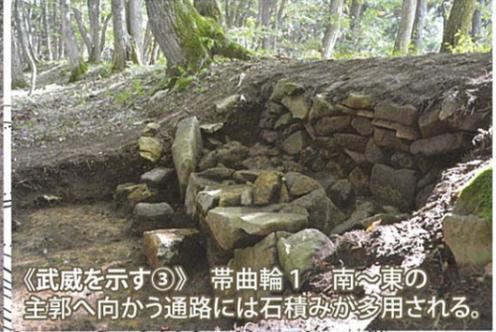
《武威を示す③》 帯曲輪1 南へ東の主郭へ向かう通路には石積みが多量に用いられる。

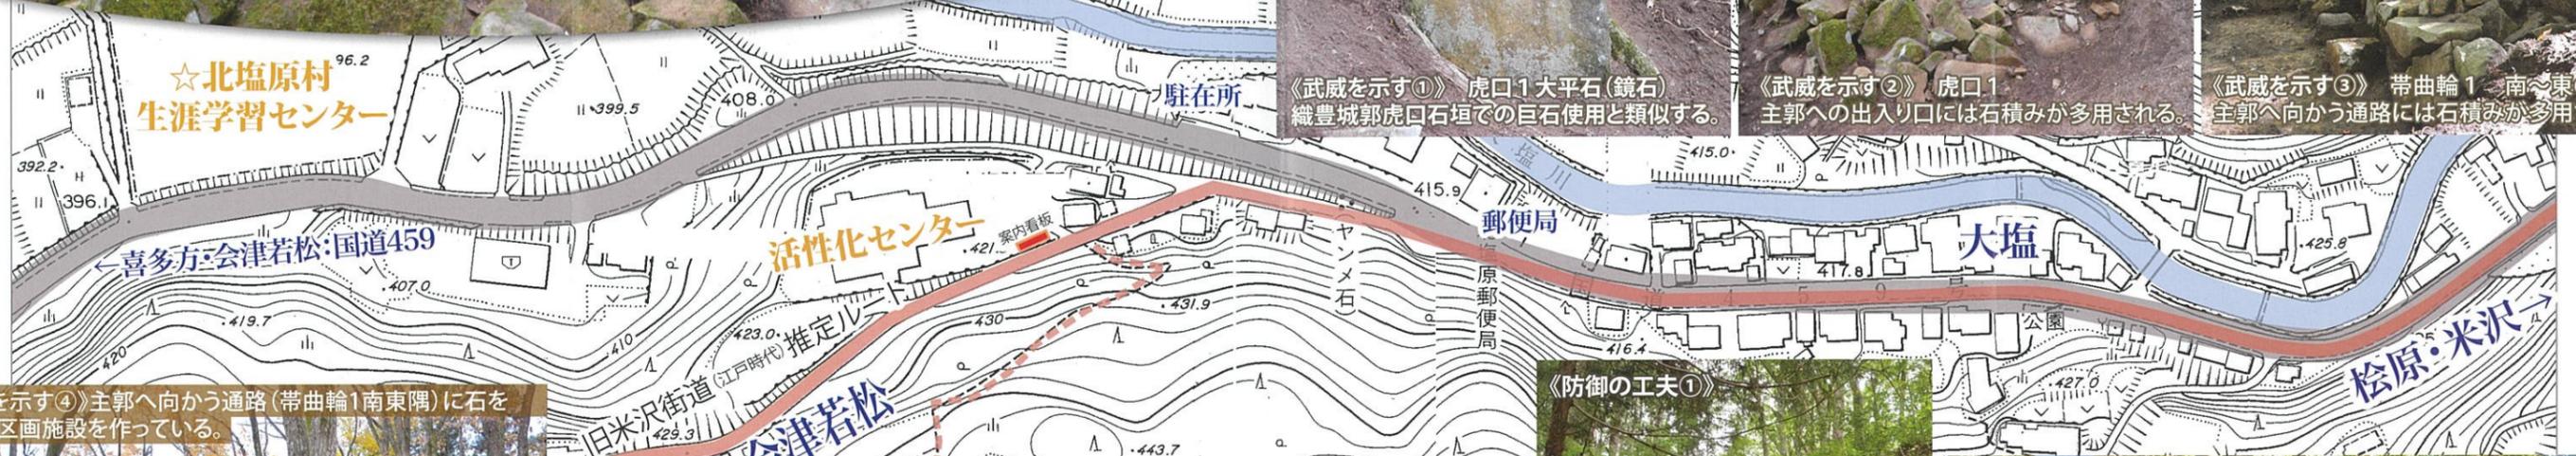
《武威を示す④》 主郭へ向かう通路(帯曲輪1南東隅)に石を積んで区画施設を作っている。

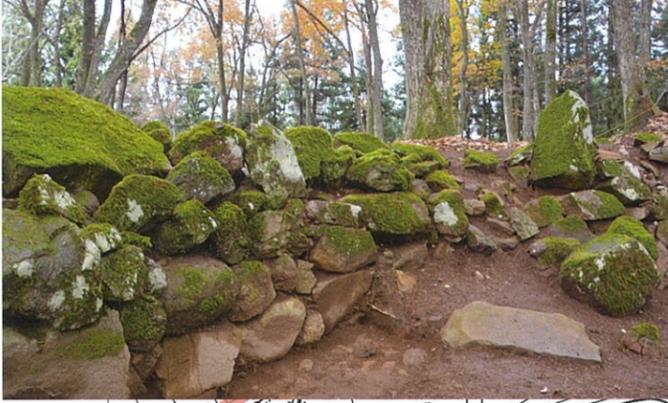
《武威を示す⑤》 主郭への玄関口となる虎口2付近に石を積み、階段状に積み、高さを出している。

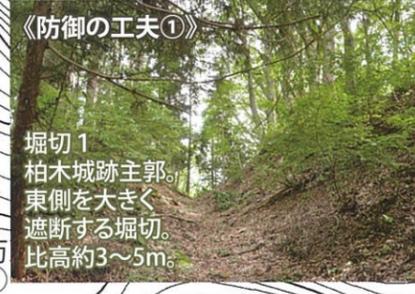
《防衛の工夫①》  
堀切1  
柏木城跡主郭、東側を大きく遮断する堀切。比高約3~5m。

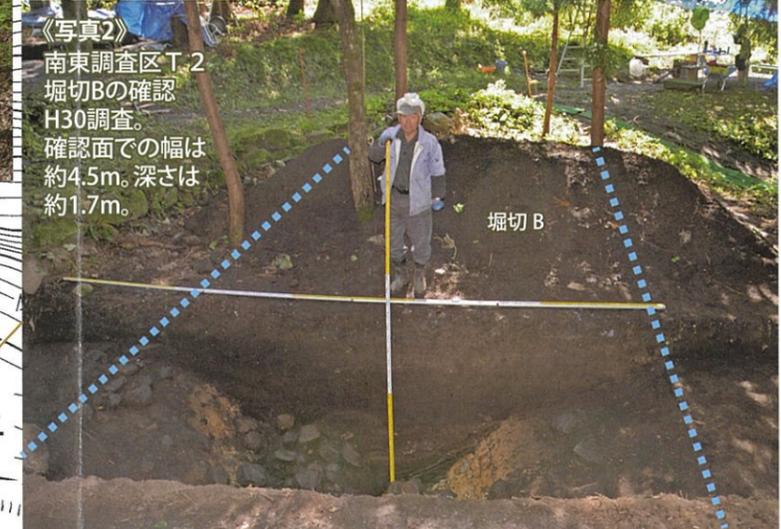
《写真2》  
南東調査区T.2  
堀切Bの確認  
H30調査。  
確認面での幅は約4.5m。深さは約1.7m。

- ◇トレンチ1では、堀切Aと土塁Aの基盤とみられる部分を検出しました《写真1》。土塁と堀切が組み合わさり、南北へ伸びていたと推定されます(下図)。  
⇒柏木城跡曲輪4東端部と、南側の山斜面との間を堀切と土塁で遮断することで、戦をしていた伊達政宗の軍勢の侵攻を防ごうとする意図がうかがわれます。
- ◇トレンチ2では、堀切Bと土塁Bの基盤とみられる部分を確認しました《写真2》。  
⇒曲輪4切岸から延びる縦堀・堀切と土塁が、現道近くまで伸びているようです。
- ◇堀切A・土塁Aと、堀切B・土塁Bが「くい違い」となっており、現道(赤点線)がその間を折れ曲がっていることが確認されました。  
⇒現道が戦国時代柏木城の遺構に規制されていることから、この道が、柏木城に伴うものであり、道筋も戦国時代当時からほとんど変わっていないものと思われる。
- ⇒堀・土塁で挟んで「くい違い」状の出入口とし、細く複雑化することで、道を往来する人の監視や防御性を高めたものと考えられます。
- ⇒柏木城跡主郭周辺の土塁が、南側に手厚いのは、この道を意識してのことと思われる。

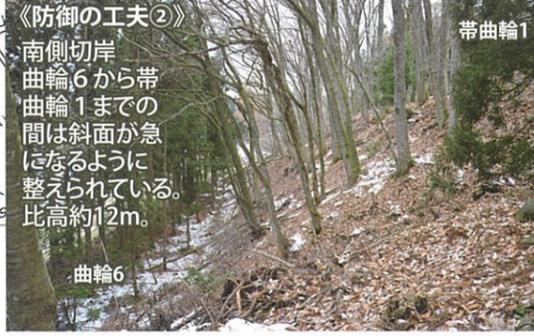
《防衛の工夫②》  
南側切岸  
曲輪6から帯曲輪1までの間は斜面が急になるように整えられている。比高約12m。

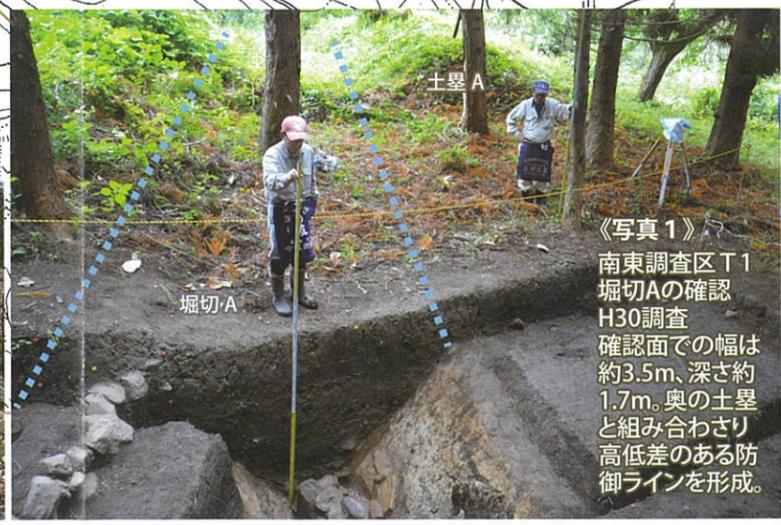
《写真1》  
南東調査区T.1  
堀切Aの確認  
H30調査  
確認面での幅は約3.5m、深さ約1.7m。奥の土塁と組み合わせたり高低差のある防衛ラインを形成。
