南箕輪ショッピングタウン造成工事に伴う
埋蔵文化財緊急発掘調査報告書

塩ノ井遺跡

上伊那郡南箕輪村塩ノ井

長野県上伊那郡南箕輪村教育委員会

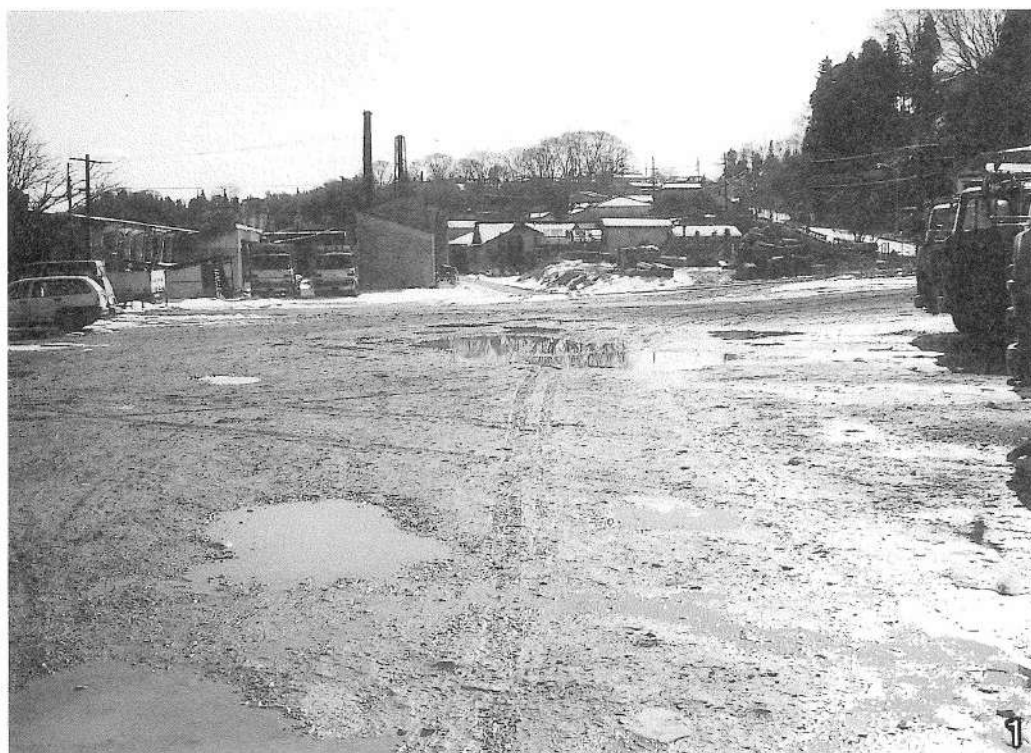
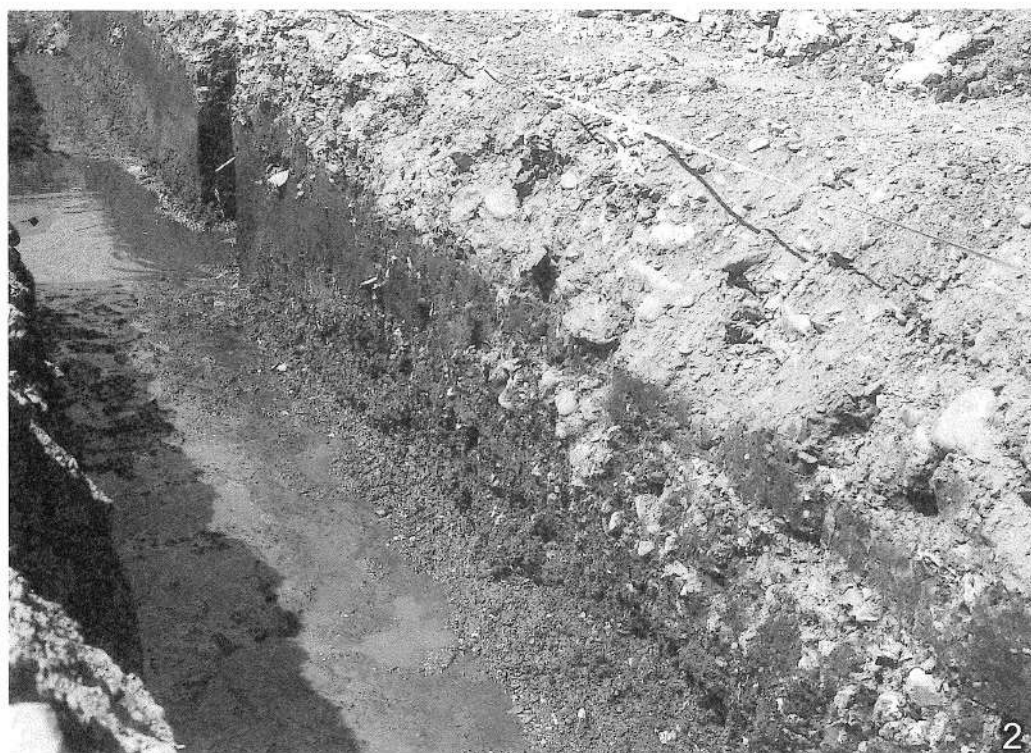
1. 調査地（西側） 2. 1号トレンチ土層断面

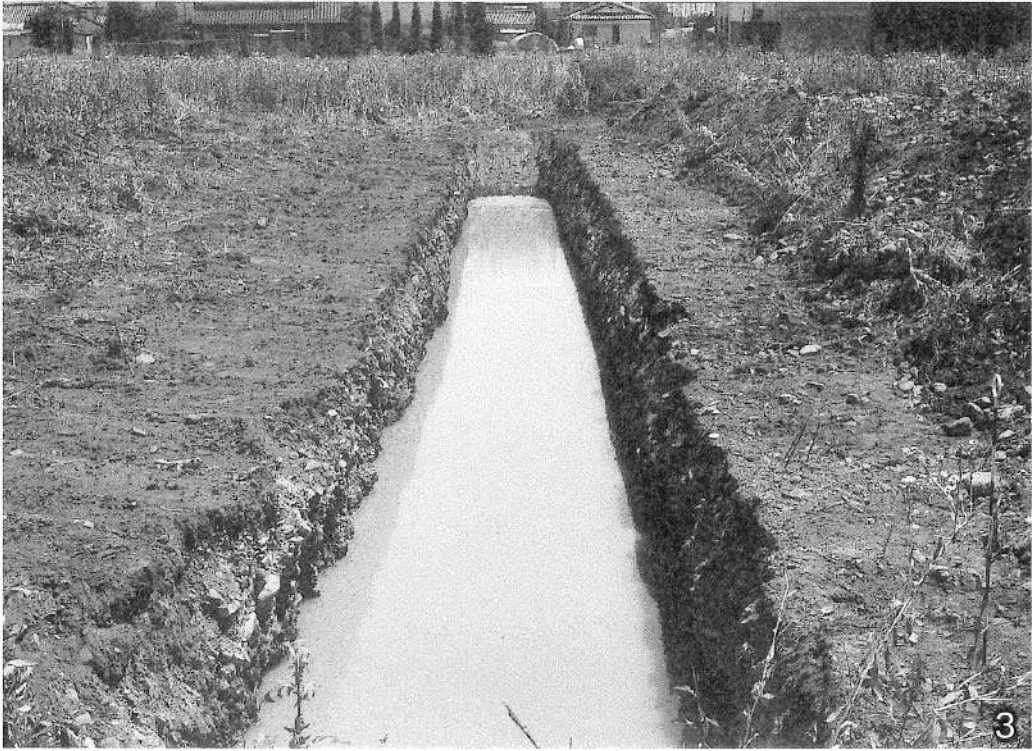
3.5号トレンチ 4.5号トレンチ土層断面
