千葉県八千代市

市内遺跡発掘調査報告書

平成13年度

八千代市教育委員会

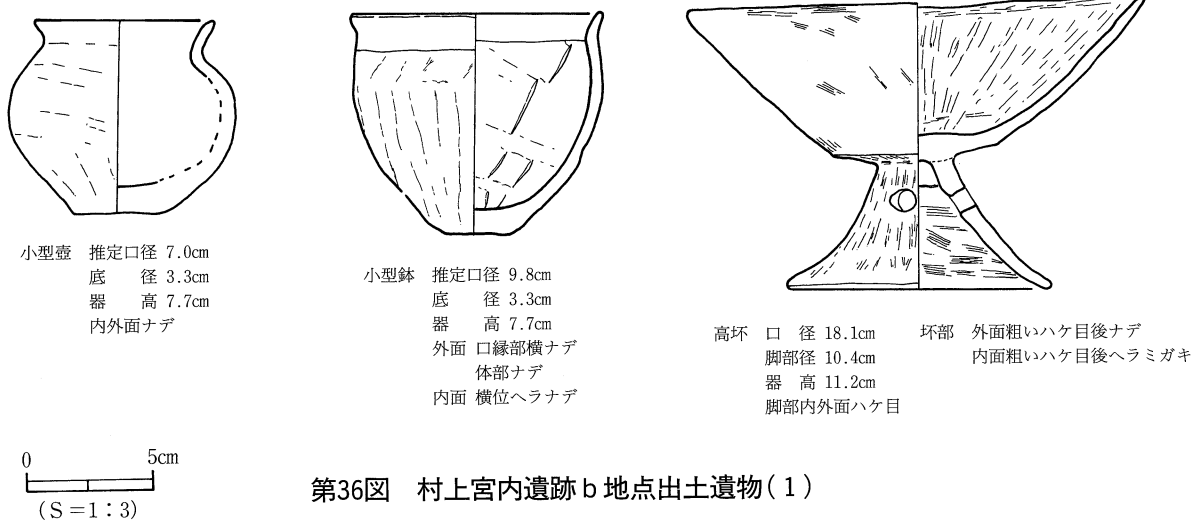
第36図 村上宮内遺跡b地点出土遺物(1)

が出土している。甕は刷毛目を有する，刷毛目を磨り消す，ヘラなどで調整するもの3種が混在している。無台の甕の内，小型のものは刷毛目を施す例が多い。また，客体的にボタン状や棒状の浮文，結節文を施した壺等が見られる。

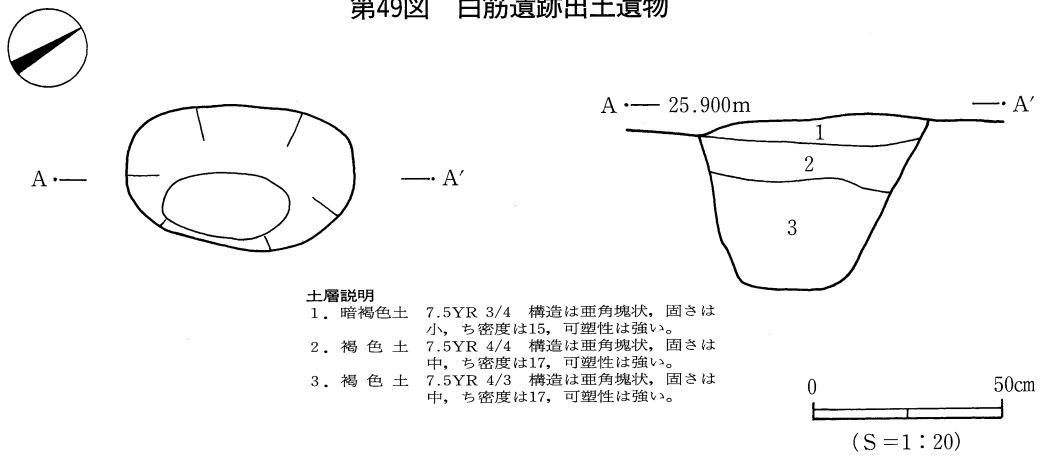
第50図 白筋遺跡 2 P 遺構実測図

土層説明

1. 暗褐色土 7.5YR 3/4 構造は歪角塊状、固さは小、ち密度は15、可塑性は強い。
2. 褐色土 7.5YR 4/4 構造は歪角塊状、固さは中、ち密度は17、可塑性は強い。
3. 褐色土 7.5YR 4/3 構造は歪角塊状、固さは中、ち密度は17、可塑性は強い。

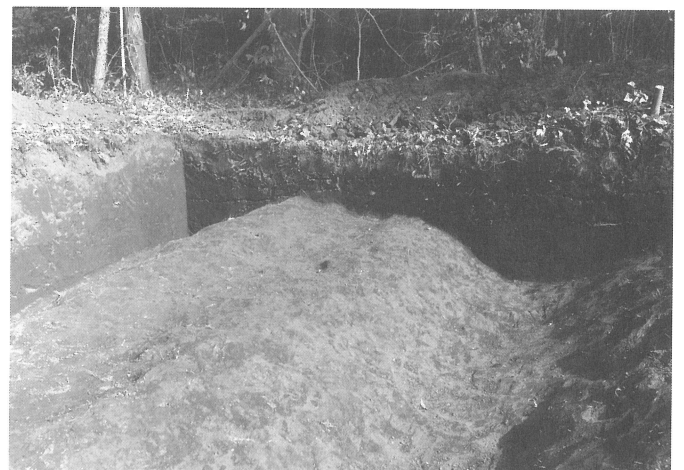
(8)道路状遺構土層断面

調査の結果、時期不明の道路状遺構1条を検出した。形状は中央の平坦な部分と両サイドに溝を有する。全体幅約4.3m、平坦面の幅1.2～1.3m、溝幅1.5m、深さ0.5mである。平坦面は踏み締められていて硬化している。溝と平坦面の土層観察から当初平坦面を道路として使用していたが、溝が埋まった時点で西側溝のみを道路として拡張して使用している。遺構からの遺物の出土はなく時期は不明である。また、良好な土層堆積を示していたにも係わらず、縄文時代等の遺物の出土はなかった。
