# 齋宮跡発掘調査報告Ⅱ

柳原区画の調査

遺構・遺構総括編

齋宮歴史博物館

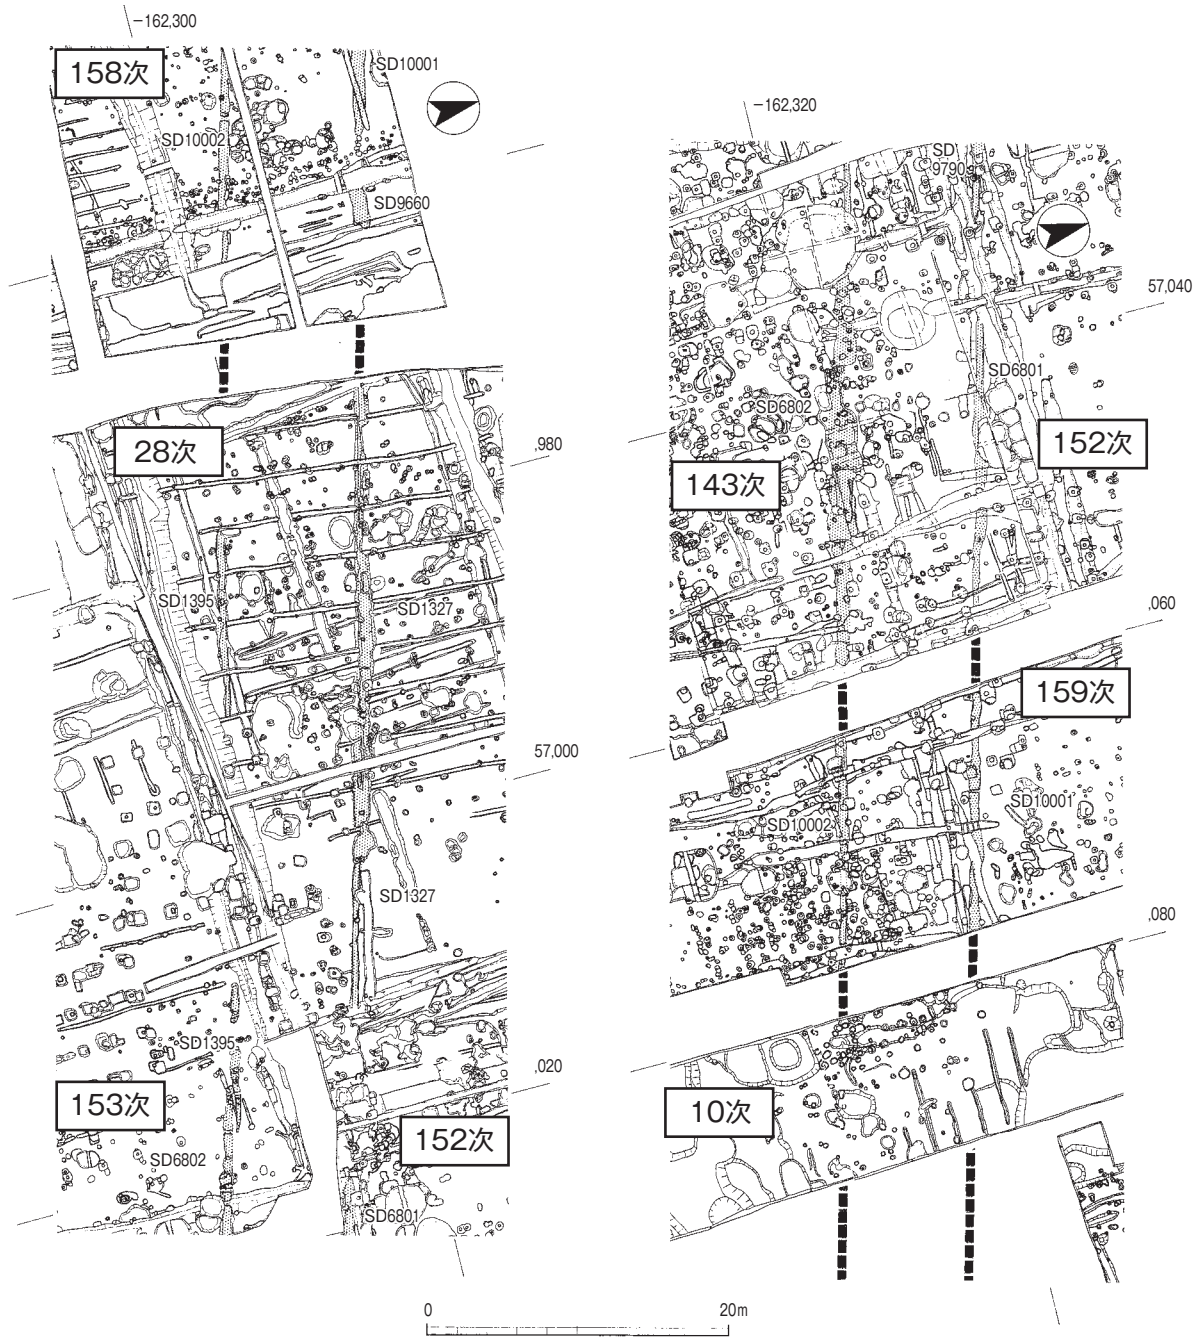
第 11 図 古代伊勢道遺構図 (1 : 500)

第153次調査区では南側溝の底部を、食い違う2本の溝として検出しており、先述のとおり第153次調査区の東半以東をSD6802としている。幅は最大でおおよそ0.6m、東に向かって深くなり、遺構検出面から0.3mほどの深さとなっている。第143次調査区内では西端で幅約0.5mだが、調査区中央以東では約1mに広がる。再掘削によって部分的に溝が広がっているのかもしれない。また、調査区中央部のSB9008と重なるあたりで、一旦溝が途切れるようにも見える。

第159次調査区では延長約16m分を検出している。幅0.4m～0.7m、深さは約0.2mで北側溝よりや

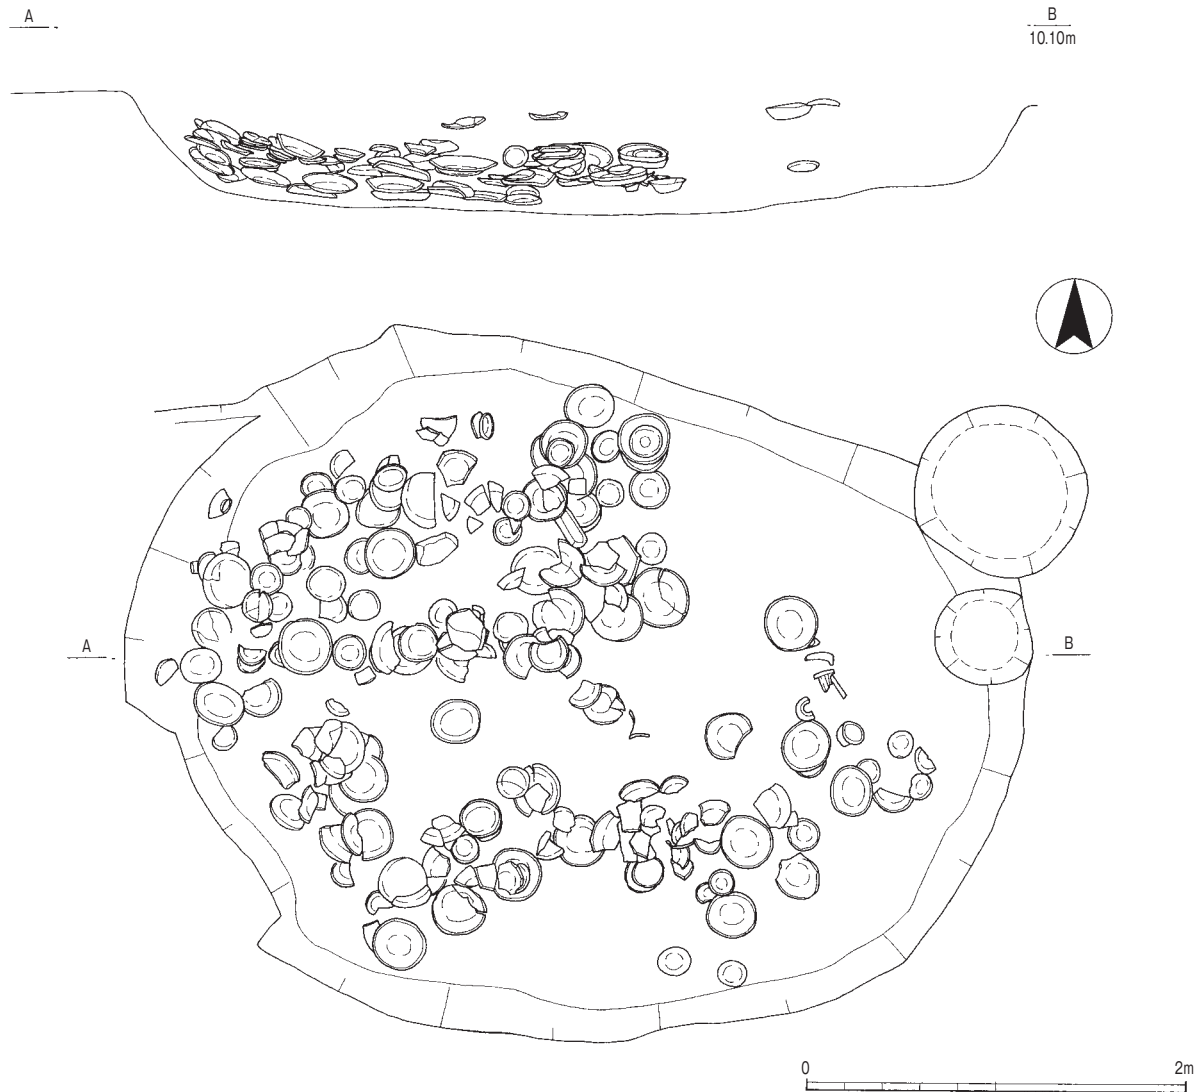
第 24 図 SK9028 遺構平面図・立面図（1：40）

**SK9028** 第143次調査区北西部で検出した長径2.4m、短径1.8mの楕円形の土坑で、土師器供膳具を中心にⅢ-3期の土器が一括破棄された状態で出土した。これも良好な編年資料と考えられる。
