齋宮跡発掘調査報告Ⅲ

下園東区画の調査
遺構編

齋宮歴史博物館

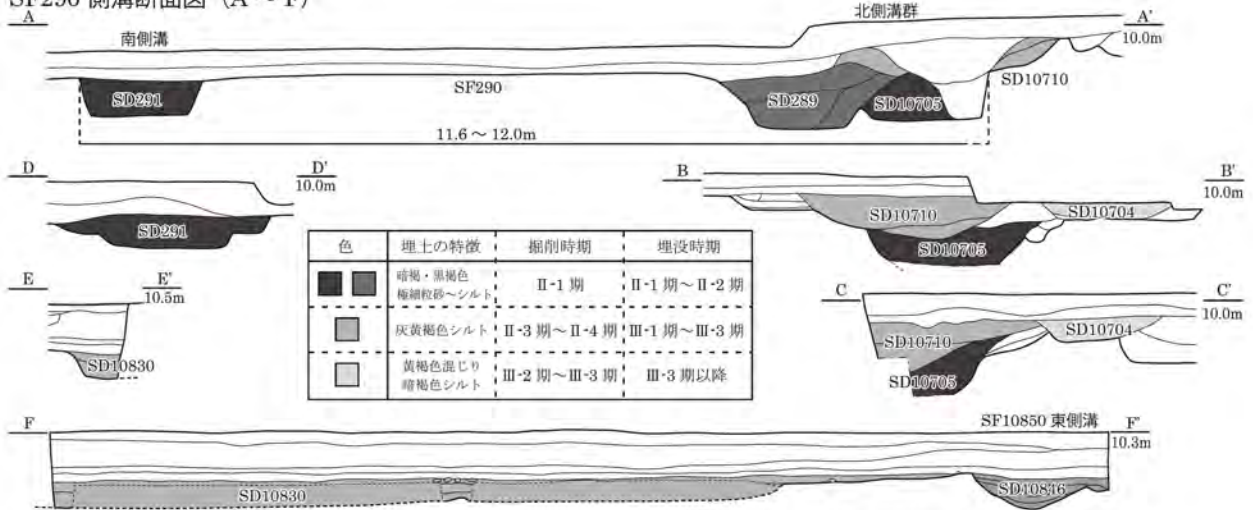
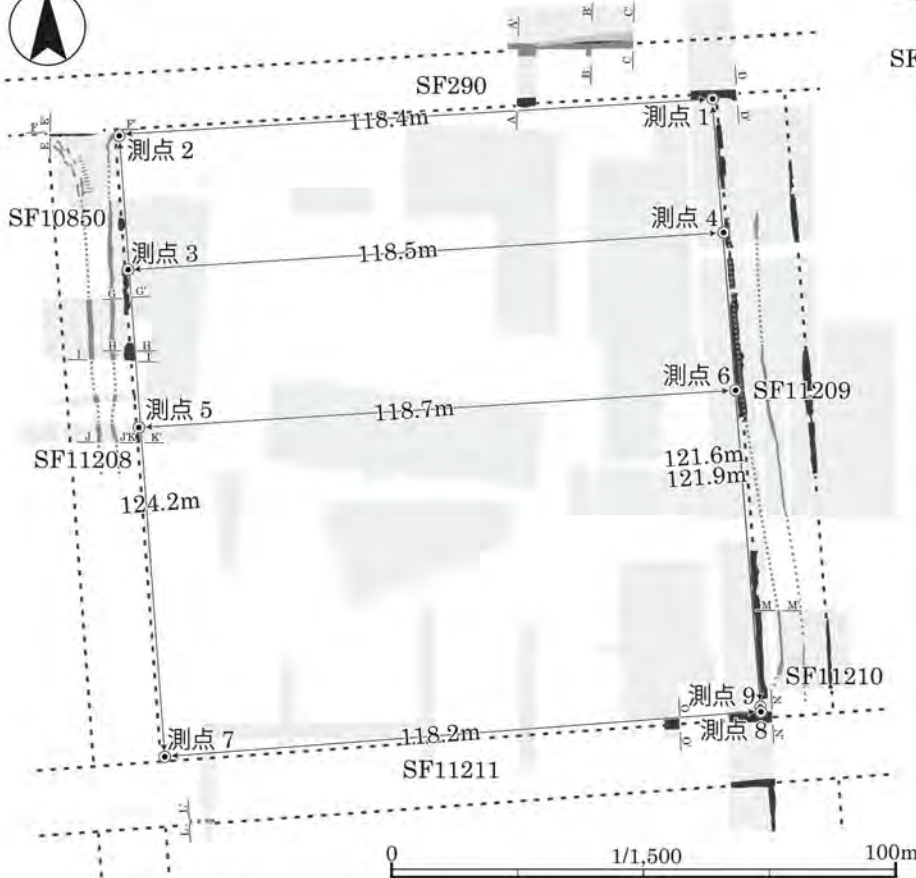
第5図 区画道路側溝の断面図 (1/100) と断面位置・区画範囲図 (1/1,500)

下園東区画内では幅1.6～2.0m、長さは第8-10次調査区で3.8m分、第10次調査区では9.0m分を検出した(第15・16図)。断面は逆台形状(第5図)を呈し、深さ0.4～0.5mである。溝底面の標高は、8.9～9.0mとほぼ均一であ

- 測点 1・2 = 118.4m
- 測点 3・4 = 118.5m
- 測点 5・6 = 118.7m
- 測点 7・8 = 118.2m
- 平均 = 118.45m

- 測点 2・7 = 124.2m
- 測点 1・8 = 121.9m
- 測点 1・9 = 121.6m

SF11211 (第 10 次・156 次・166 次・168 次) 北側溝は、断面の形状が逆台形でⅡ-1 期には埋没した SD529 (第 10 次・168 次) と、断面 V 字形 (第 5 図) で SD529 の後に掘削された SD10253 (第 168 次) からなるが、SD10253 もⅡ期の内には埋没したと考えられる。南側溝は、SD529 に平行する SD530 が該当し、類似する逆台形の断面形状を呈し、Ⅱ-1 期古段階には掘削される。さらに SD530 の西側延長線上には、断面 U 字ないし V 字形の SD9871 (第 156 次)、断面 U 字形 (第 5 図) の SD10141 (第 166 次) がみられ、共にⅡ-1～Ⅱ-2 期の遺物が出土することから、一連の側溝と考えられる。その他、第 8-10 次・166 次・157 次調査区は、本来は SF11211 の範囲に該当するが、近現代の攪乱が深く、遺構面が失われていた。各側溝が機能した時期は、出土遺物ではⅡ-1 期古段階～Ⅱ-2 期までと考えられる (第 4 表)。

SD10830 (第186次) SD291の西側に位置し、一連の南側溝と考えられる溝である。長さ9.4m分、幅は南肩側の0.5m分のみを検出した(第14図)。北肩側は、186次調査区の北側に舗装道路が通るため検出できていない。断面はSD291と類似する逆台形を呈し(第5図)、深さ0.4mである。溝底面の標高は、西端で9.35m、東端で9.4mとなりほぼ均一であるが、SD291と比較すると0.4~0.5mほど高い。これは、西から東への緩傾斜となる方格街区内全体の地形とも合致する。出土遺物は、Ⅱ-4期以前の灰釉陶器や緑釉陶器などのほか、Ⅲ-1~Ⅲ-2期のロクロ土師器の破片なども含まれており、Ⅱ-4期以前には掘削され、Ⅲ-1~Ⅲ-2期まで側溝としての機能したことを示している。さらにSD10830の埋没後、上層にⅢ-3~Ⅲ-4期の土器を含むSZ10845(礫敷遺構)が重複して配置されるため、Ⅲ-3期以前には埋没していたと考えられる。

SD10705 (第8-10次・181次) SF290の北側溝と考えられる溝で、付近には多数の溝が重複して掘削されている。その中でSD10705は、断面観察から他の北側溝と考えられる溝の中で最も古く位置づけられる。重複により北肩部が失われているため正確な幅はわからないが、第8-10次調査区の状況から幅1.6m以上が予測できる。長さは第8-10次・181次調査区で9.0m分を検出した(第15・16図)。断面は逆台形を呈し(第5図)、深さは0.8mで南側溝のSD291とも類似する。溝底面の標高は、西側で8.7m、東側で8.8mとなりほぼ均一である。出土遺物は土師器・須恵器・灰釉陶器の破片があり、いずれもⅡ期の範疇ではあるが、具体的な掘削時期は断定できていない。ただし、最も古い段階の北側溝SD291・SD530などと断面形状が類似することから、Ⅱ-1期古段階に掘削されたものと考えられる。埋没時期は、出土遺物からは明示できないものの、重複関係からSD289やSD10710の掘削以前である。

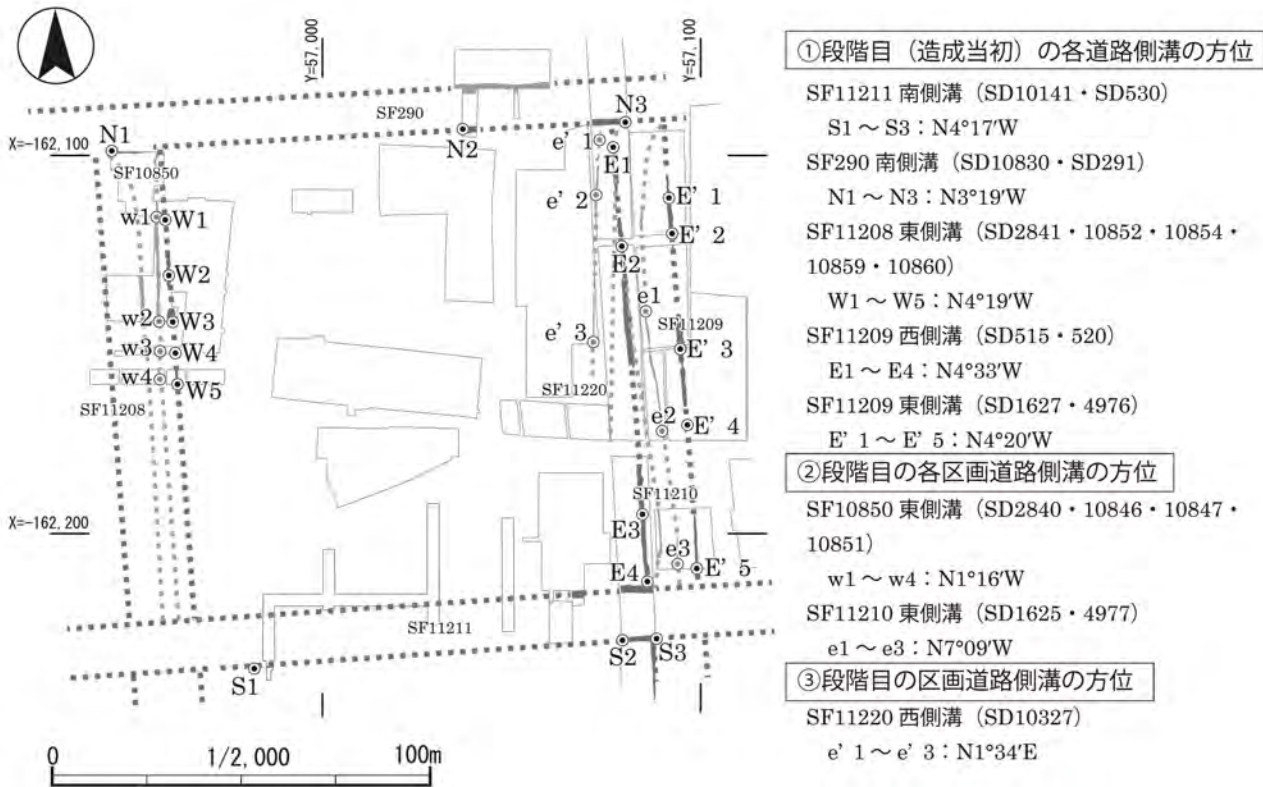
第6図 区画道路側溝の方位 (1/2,000)

SF11211 の方位は、南側溝である第 166 次調査区 SD10141 の西端 (S1) と第 10 次調査区 SD530 の西端 (S2)、東端 (S3) の各南側溝心の座標⁽¹⁾ (第 5 表) から計算すると N4° 17' W となる (第 6 図、第 6 表)⁽²⁾。

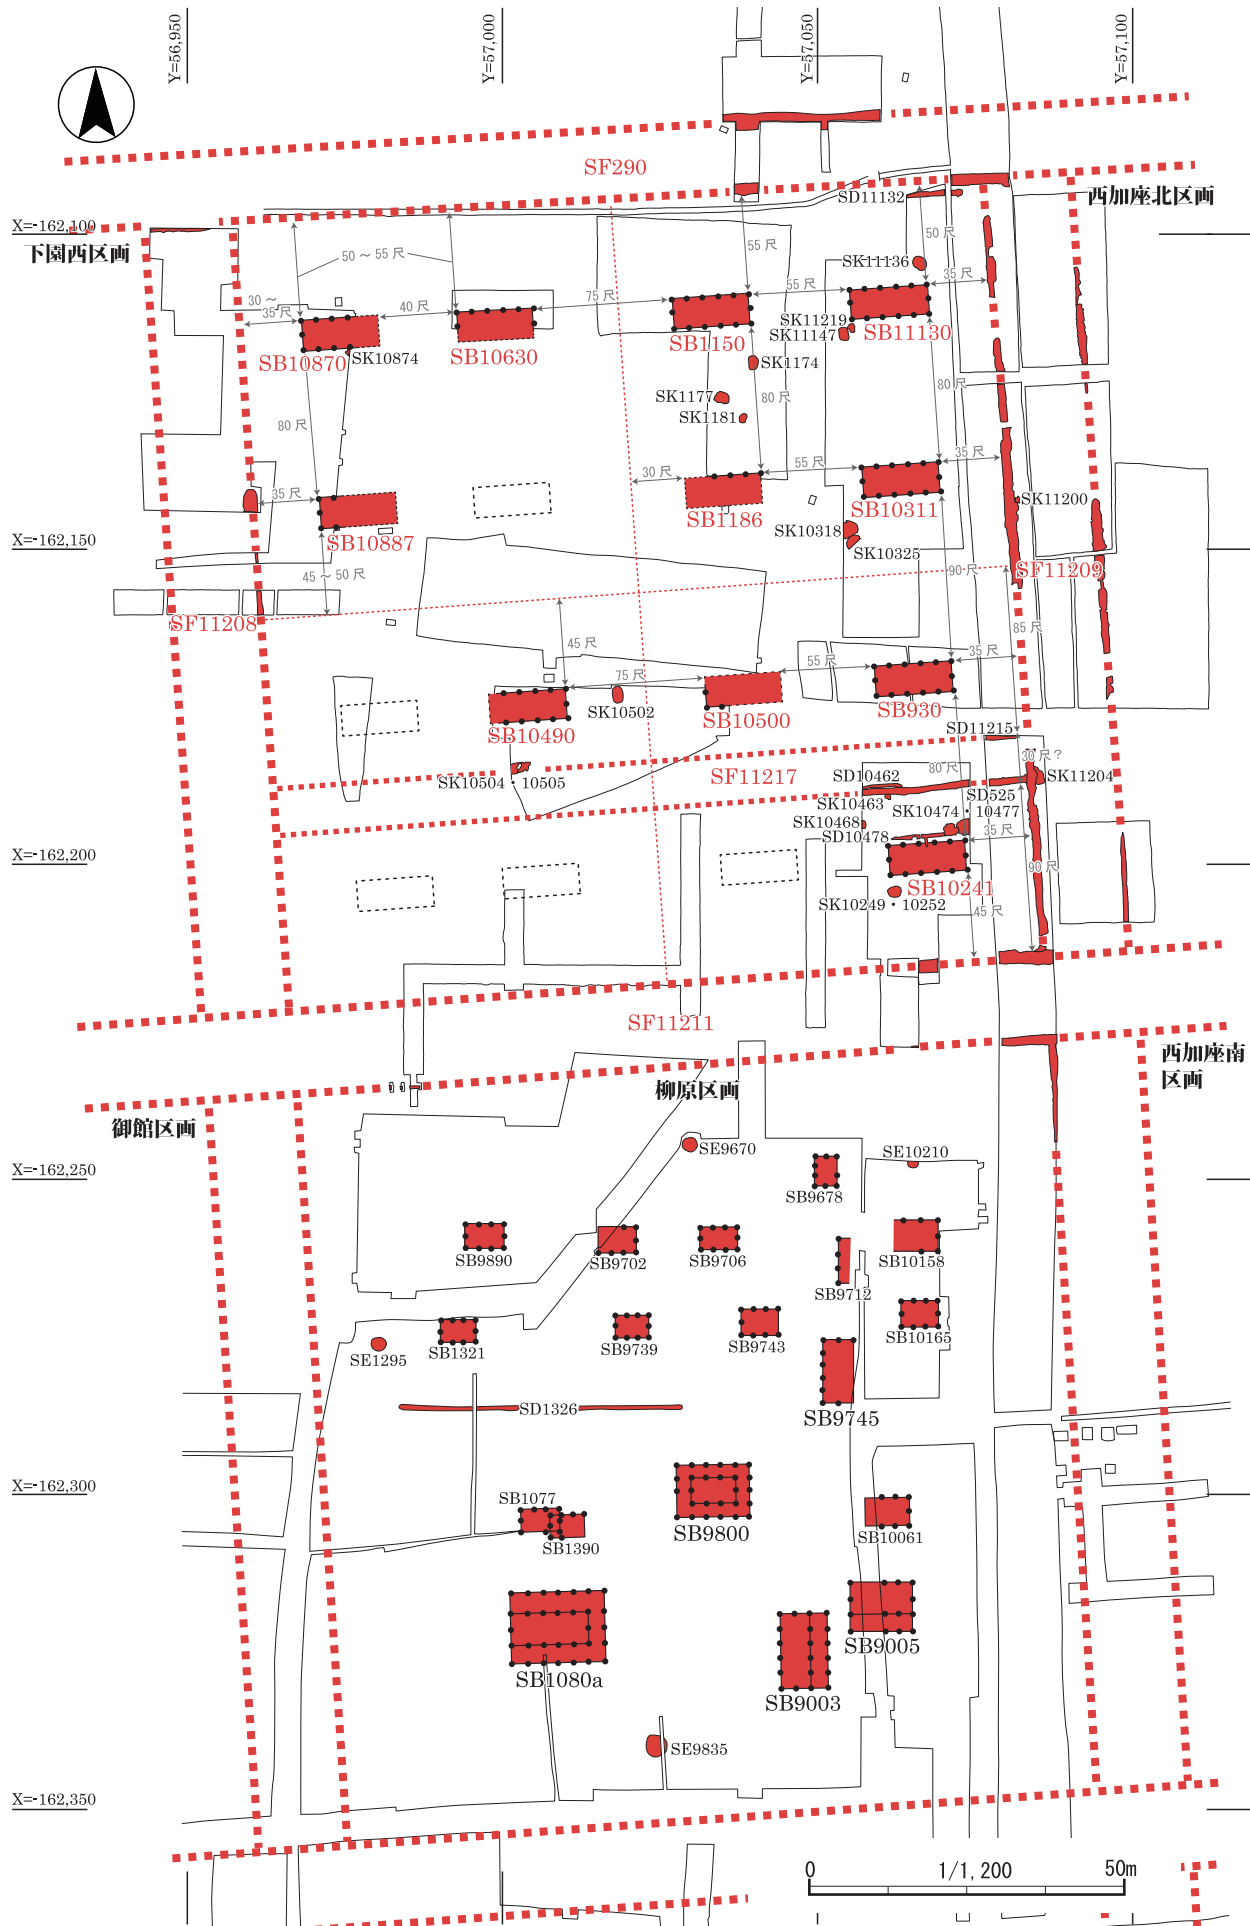
第 23 図 下園東 B 期と柳原 B 期の建物配置図 (1/1,200)

時期の位置づけと評価 「寮庫」である下園東 B 期は、これまでの概報や研究では従来の認識では度会郡から多気郡への斎宮の再移転直後、Ⅱ-2 期新段階～Ⅱ-3 期古段階の時期が想定されてきた⁽³⁾。しかし、改めて各建物の出土遺物や重複関係、さらに西加座北区画の「寮庫」の建物群との比較も含め検討したところ、従来とは異なる結論が得られた。

まず出土遺物は、概ねⅡ-1～Ⅱ-2 期の土器が中心で、混入資料を除けばⅡ-3 期以降に中心があるようにはみられない。土器群の示す傾向は、各遺構の重複関係とも矛盾せず、B 期の SB930・1150・10490・10500・11130 はいずれも A 期の建物より新しく、さらに B 期の SB1150・10241・10311・10870・11130 は C 期の建物よりも古いことがわ

かっている。さらに B 期の SB1150・11130 の 2 棟は、A 期と C 期の両方の建物と重複し、B 期の時期的な位置づけが A 期と C 期の間となることは間違いなからう。さらに SB10630 を例として土坑との重複関係もみると、SB10630 は SK10641 (Ⅱ-1 期) より新しく、SK10247・10495・10498 (Ⅱ-2～Ⅱ-3 期) より古い。このことから SB10630 の位置づけは、Ⅱ-1～Ⅱ-2 期前後とする認識が妥当であると考えられるが、従来説の根拠として、この SK10641 (Ⅱ-1 期) よりも後出することが重視されていた⁽⁴⁾。SB10630 が SK10641 (Ⅱ-1 期) よりも後出することは、SB10630 がⅡ-1 期以降である必要条件とはなるが、Ⅱ-2 期新段階～Ⅱ-3 期古段階に特定する十分条件ではない。さらに SK10641 の出土遺物は、個体数は少ないものの外面にヘラケズリを残す土師器皿や須恵器の平瓶など、Ⅱ-1 期でも古相とみられるものが主体である。もし仮に SK10641 の時期をⅡ-1 期新段階に下らせたとしても、SB10630 の時期をⅡ-2 期新段階～Ⅱ-3 期古段階に特定する根拠にはならない。その他、SB10241・10490 は重複関係から SK10247・10495 などのⅡ-2～Ⅱ-3 期の土坑より古いことがわかっている。これらを踏まえて「寮庫」建物群の時期を、純粋に出土遺物や土坑との重複関係から位置づければ、Ⅱ-1 期新段階～Ⅱ-2 期新段階とする認識が妥当であろう。

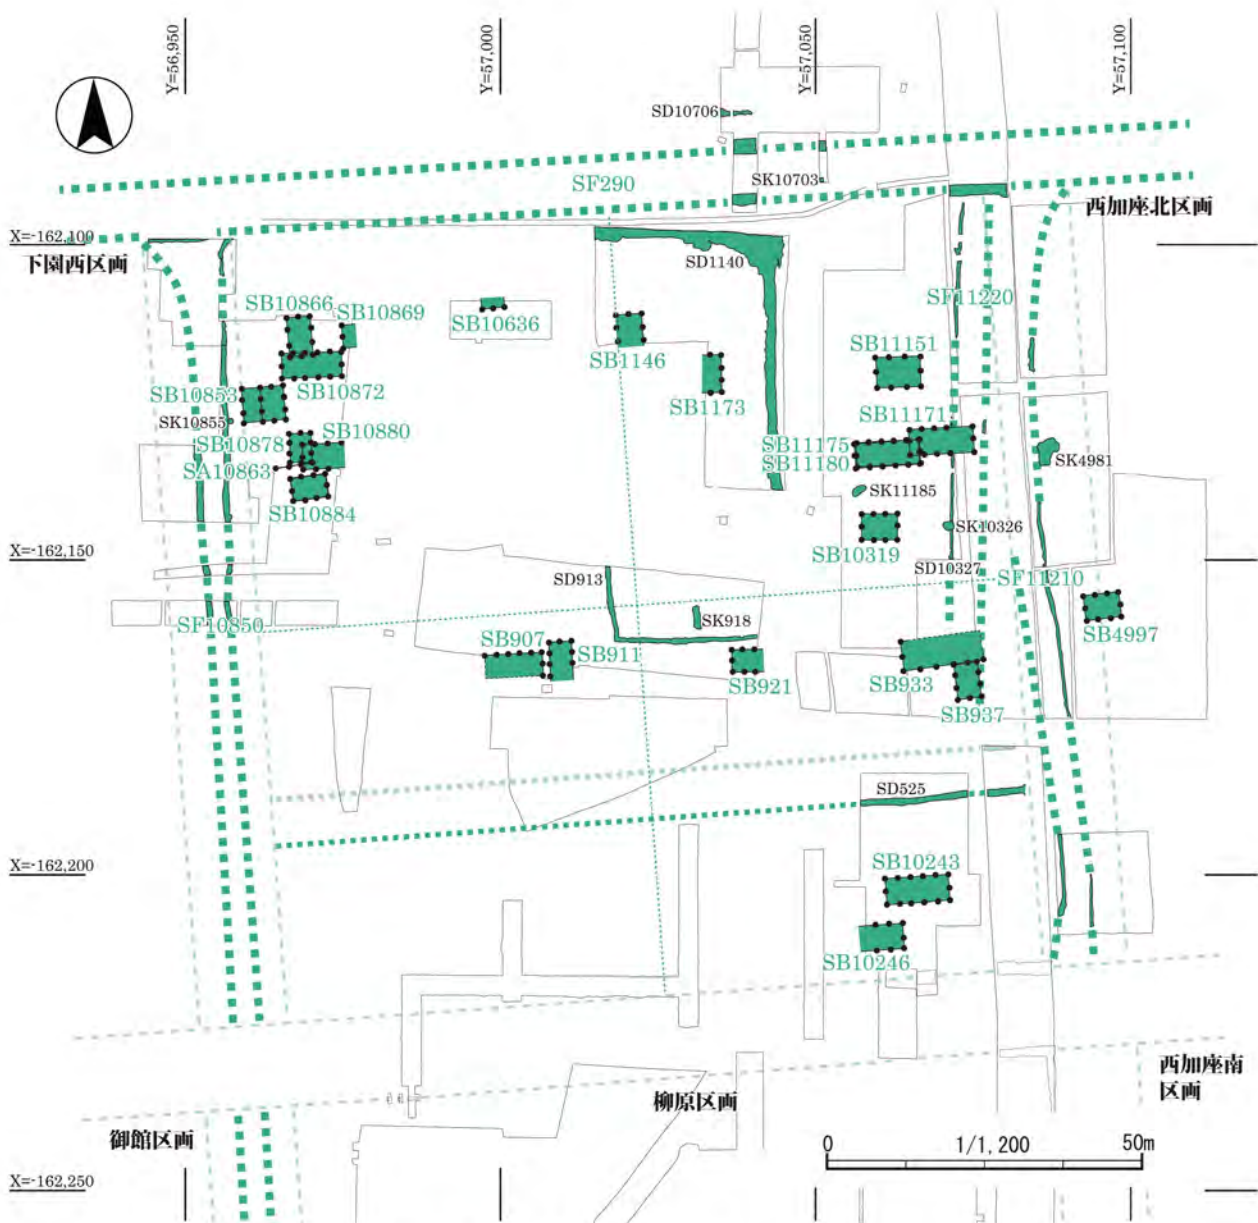
第 28 図 下園東 E1 期の建物配置図 (1/1,200)

建物配置と変遷 E1 期になると、区画の北東部に SD1140 が掘削され、区画内が東西に区分される (第 28 図)。SD1140 の延長線上には、柳原区画にも区画を南北に縦断する SD10207 (Ⅲ-3 期以降) が掘削されており、これらは一連の溝の可能性がある。この SD1140 を境界として、東と西にそれぞれ多数の建物が配置されているものの、柱間寸法が 2.3~2.4m となる桁行 5 間×梁行 2 間の大型の建物は、東側の SB933 (E1 期)・11140 (E2 期) に限定される (第 28・29 図)。特に SB933 は、D 期の中心建物である SB929・10330 を踏襲するような場所に建てられており、D2 期から継続的に中心的建物が建て替えられたものと考えられる。そして SB11140 を最後に、柱間寸法が 2.4m 以上となるような大型の建物は下園東区画ではみられなくなる。

方形区画の衰退 下園東 E1 期は、同じく建物の方位が北で西に振れる柳原 E2 期と併行すると考えられるが、この段階になると、四面庇付建物の北側に SA9727 が配置される。SD525 から SA9727 までの距離は約 72m となり、東西 400 尺×南北 240 尺の長方形区画へと狭められたことになる。この長方形区画は、柳原 F 期になっても SA9717 が同様の場所に配置される (第 30 図) ことから、一定期間は維持されていたと考えられるが、四面庇付建物はこの区画の外に置かれることから、区画の規模の縮小と共に「寮庁」の機能も変化したとみられる。区画内部には桁行 5 間×梁行 2 間の建物がみられるものの、柱間寸法が 2.0m を下回るものが中心となる。

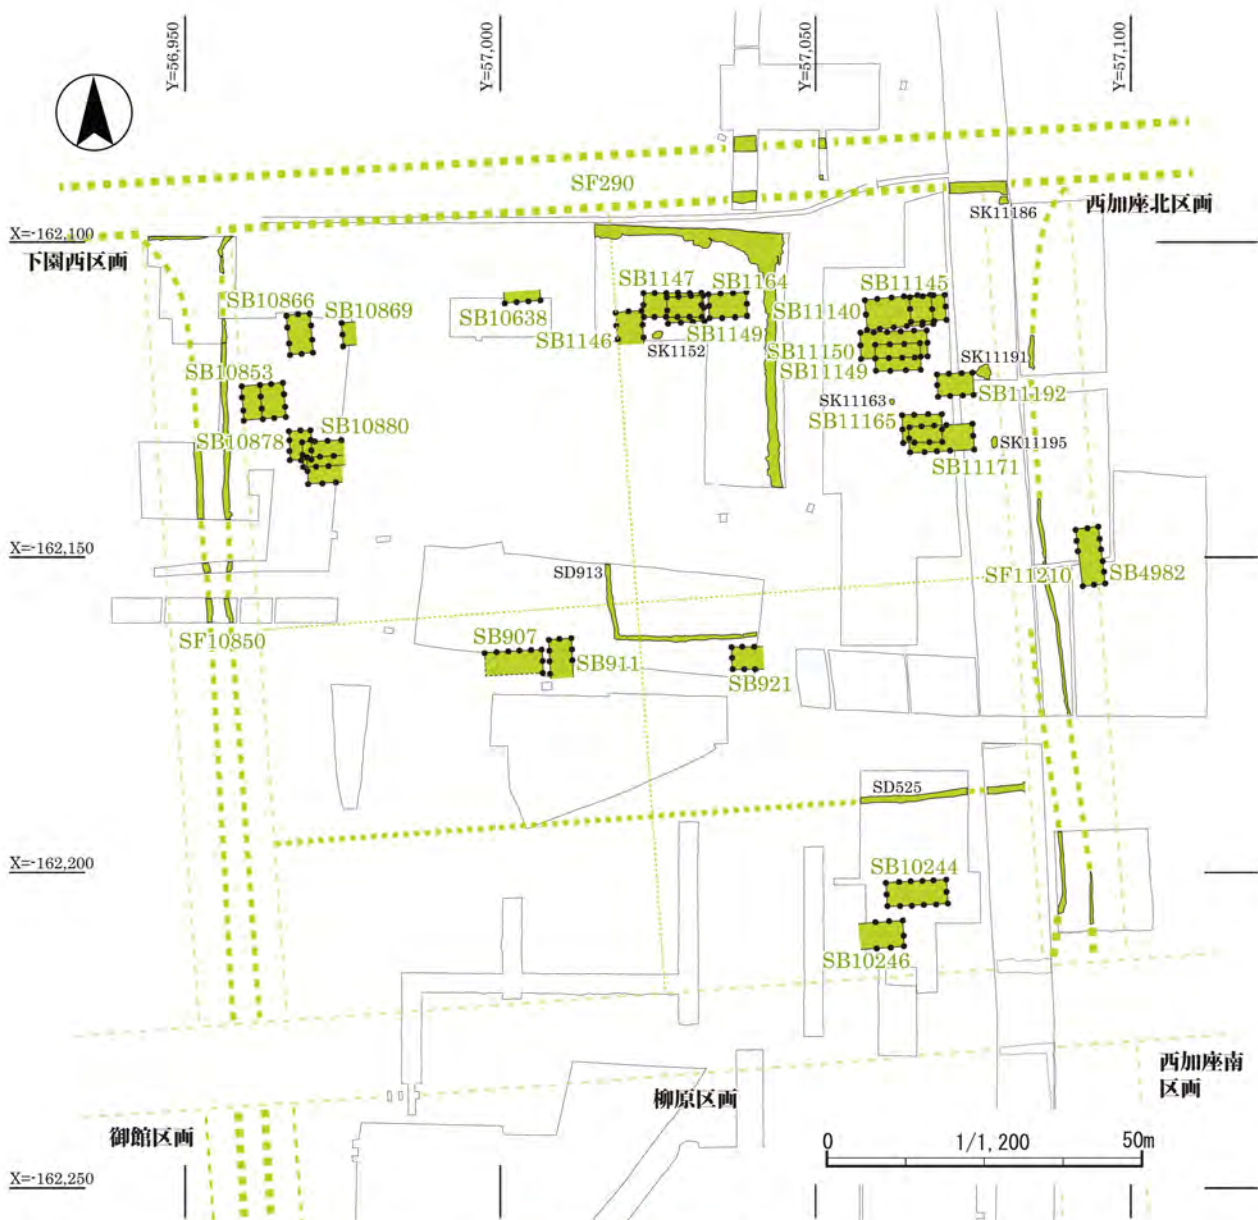
第 29 図 下園東 E2 期の建物配置図 (1/1,200)

時期的位置づけと評価 先述した通り、下園東 E1 期の開始期は D1 期と同様に、柳原区画の方位の変化と連動すると思われる。柳原 E1 期までは正方位を基調とするが、柳原 E2 期になると、下園東 E1 期と同様に北で西に振れるものの、正方位から $N7^{\circ}W$ までと振れ幅がみられる。このことから下園東 E1 期の開始時期は、柳原 E2 期の開始時期と歩調を合わせた可能性が高い。柳原 E2 期の時期は、II-4 期～III-1 期に位置づけられ、下園東 D2 期が II-4 期古段階～新段階であることから、下園東 E1 期は II-4 期新段階以降となり矛盾しない。それは下園東 E1 期における遺構の出土遺物が、概ね II-4 期～III-1 期でまとまることでも裏付けられる。そして、下園東 E1 期から E2 期への移行する時期は、出土遺物や建物の重複から、III-1 期～III-2 期の中で理解できる。ただし、各建物からの出土遺物が少なく、下園東 E1 期であるか E2 期であるかの位置づけが困難な建物も多いが、下園東 E1 期は II-4 期新段階前後～III-1 期中段階前後 (10 世紀中葉頃～10 世紀末葉頃)、下園東 E2 期は III-1 期中段階前後～III-2 期中段階前後 (10 世紀末葉頃～11 世紀中葉頃) と考えられる。
