## 西隆寺跡発掘調査（平城宮跡第219次・第221次発掘調査）現地説明会資料

奈良国立文化財研究所平城宮跡発掘調査部  
1991年3月2日

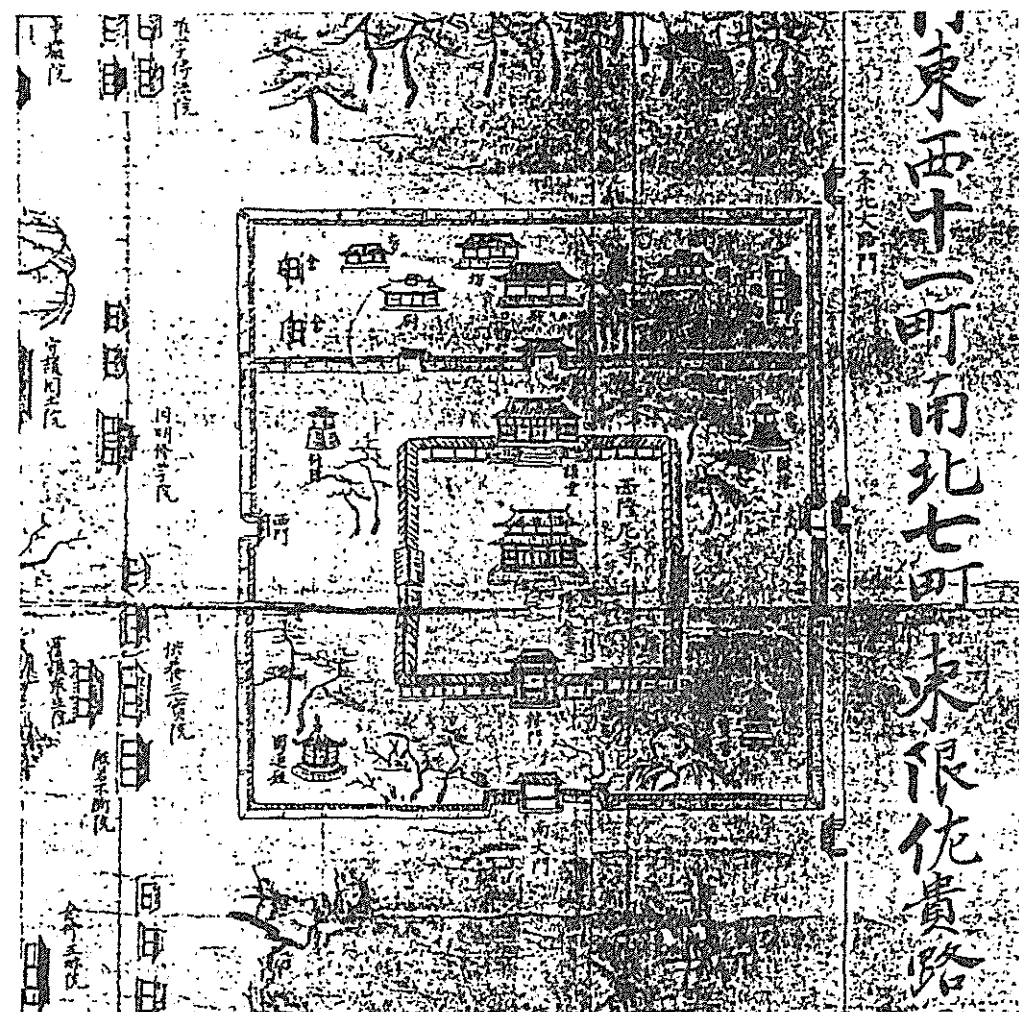
西大寺絵図（部分／元禄11年・1698）  
宝亀11年の絵図流記を模写したと伝える

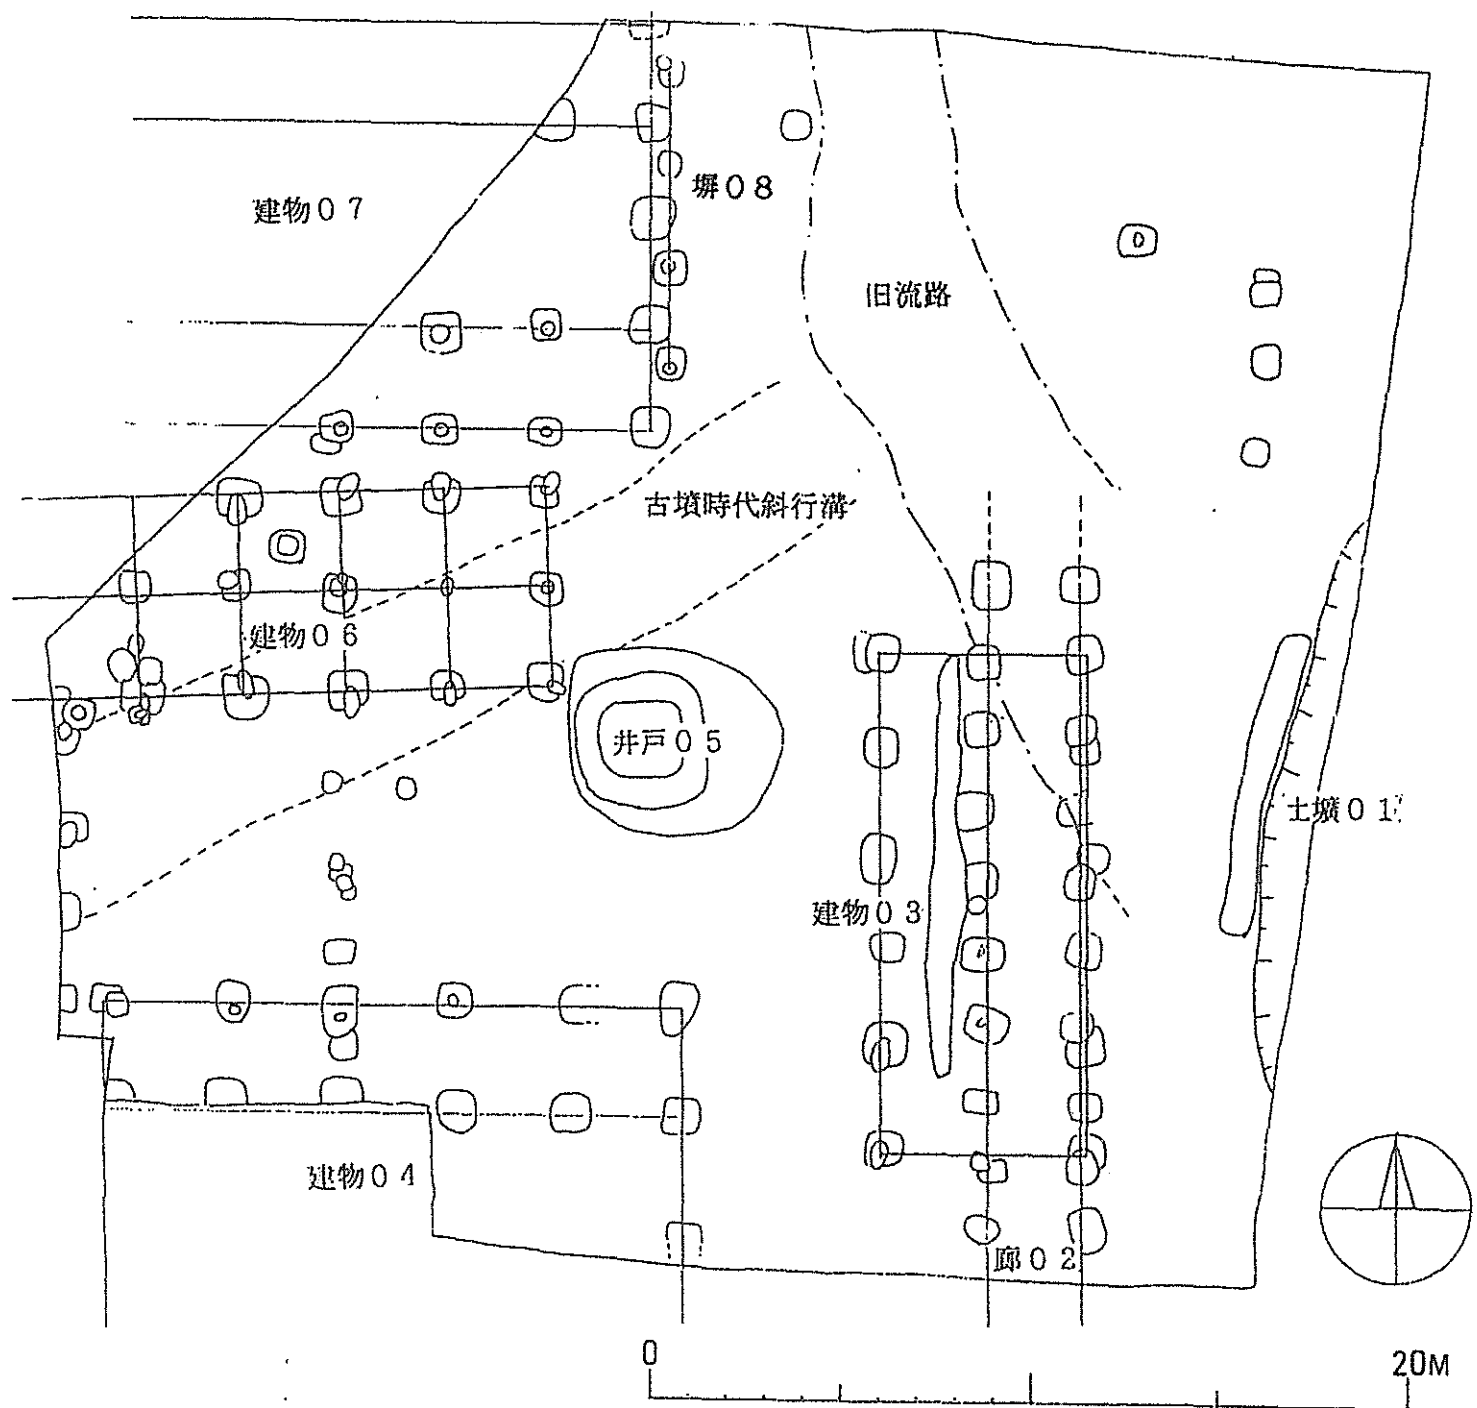
第219次遺構配置図

- 土壇01 近世以降の長大な土壇。性格不明。
- 廊 02 礎石建ちの単廊。9間分を検出したが、以北は削平を受けて総長は不明。桁行1.85m等間、梁間2.4m。奈良時代後半以降と推定。
- 建物03 南北棟掘立柱建物。桁行5間、2.7m等間。廊02より古い。
- 建物04 東西棟礎石建物。桁行5間。南北両廂と推定。3.0m等間。廊02を伴うと推定。
- 井戸05 a・b 奈良時代(a)から平安時代(b)にまで存続した井戸。bはaを改修して縦板組の小規模な井戸とする。井戸枠の一辺0.9m。堀形及び埋土から多量の遺物が出土。建物04と07の東辺中央に位置する。aの開削年代は現在不明。bの廃絶は11世紀ころ。
- 建物06 東西棟掘立柱建物。桁行5間以上。総柱で2.7m等間。倉であろう。

- 建物04・07と柱筋の方位をやや違えており、奈良時代前半に推定。
- 建物07 東西棟掘立柱建物。桁行3間以上、南北両廂付。2.7m等間。建物04と15m(50尺)をへだてており、同時期と推定。
- 塀 08 掘立柱南北塀。3間分を検出。2.7m等間。建物08の北方を画したもののか。

西隆寺々地内の東北隅部分に当たり、礎石建物(建物04)・廊(廊02)・掘立柱建物(建物07)によって院の一画が形成されていたと考えられる。隣接する井戸の遺物から、それが平安時代にまで存続した可能性が高い。また、それに先行する奈良時代前半の遺構(建物03・建物06・塀08)も推定でき、古墳時代にまでさかのぼる、当地の長期の変遷をたどることができる。

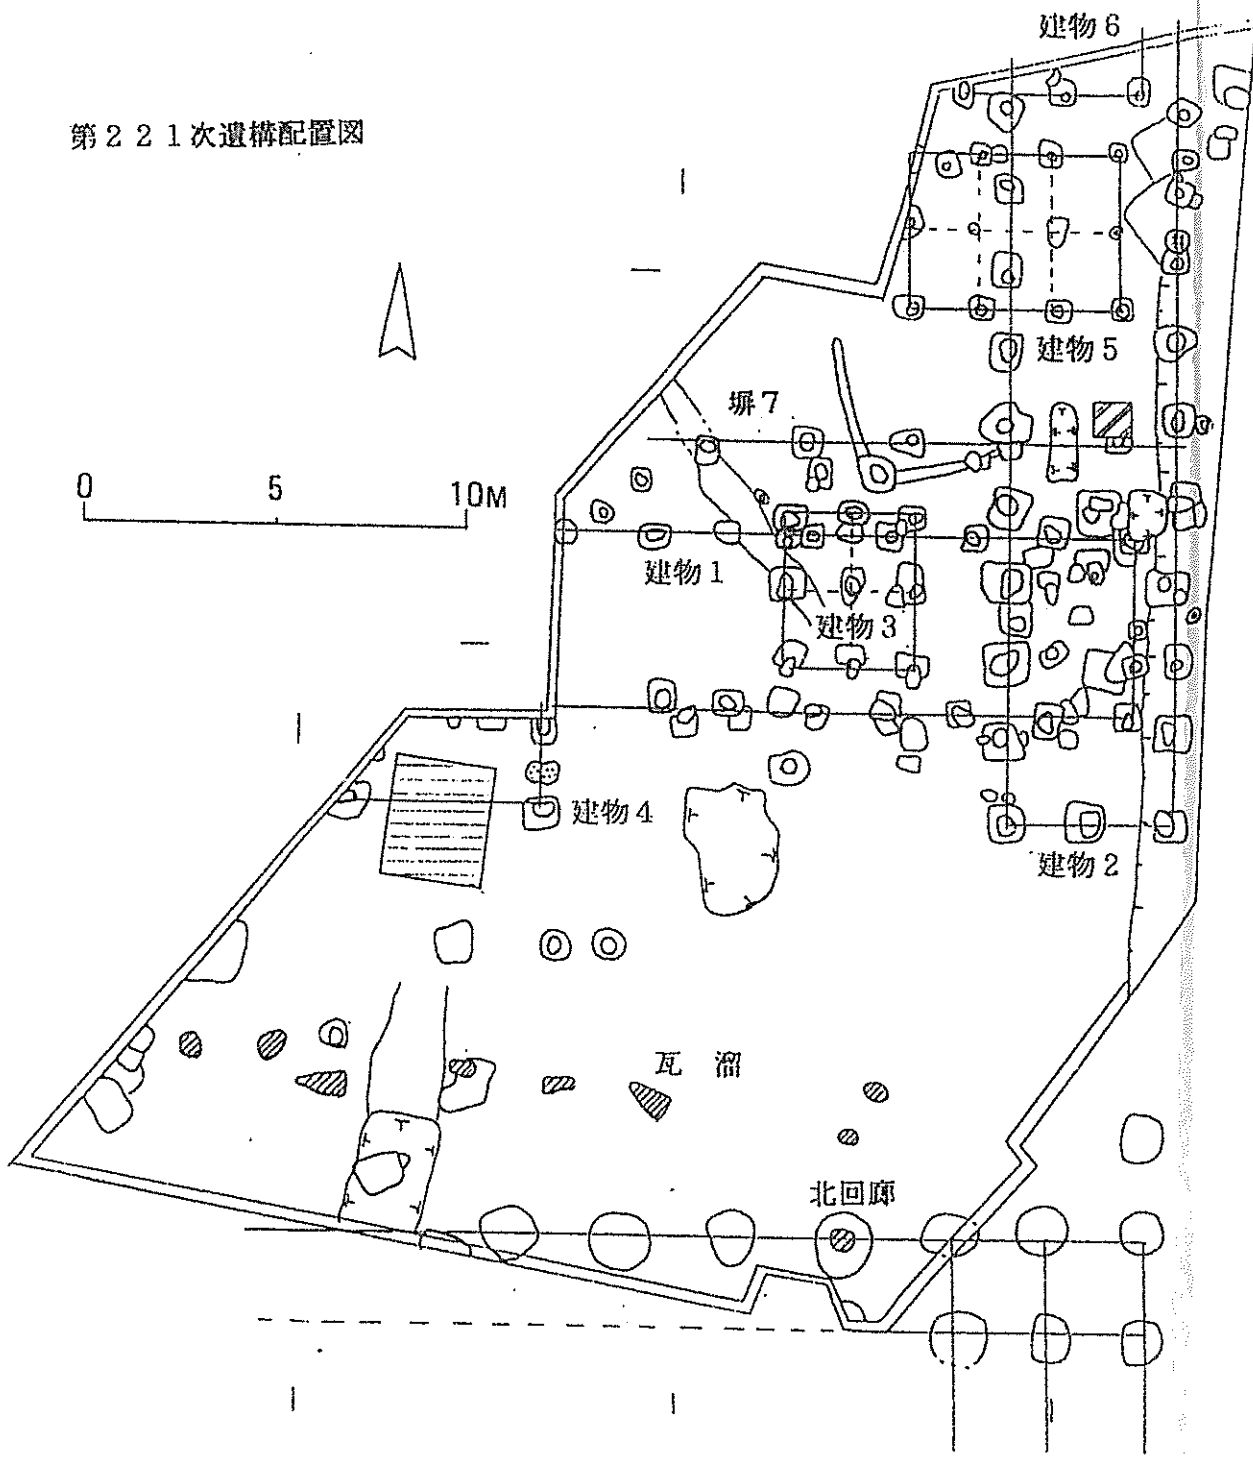
第221次遺構配置図

- 西隆寺北回廊 第212次調査で回廊(複廊)東北隅を検出したが、その西延長部にあたる北回廊の北側柱列礎石据付穴を検出した。桁行方向の柱間は3m等間。
- 建物1 桁行8間以上、梁間2間の東西棟掘立柱建物。相対的に古い時期の建物と考えられる。
- 建物2 桁行10間以上、梁間2間の掘立柱南北棟建物。
- 建物3 桁行2間、梁間2間の掘立柱建物(総柱)。
- 建物4 掘立柱。建物か。

建物5 桁行3間、梁間2間の掘建柱東西棟建物（総柱）。相対的に新しい時期の建物と考えられる。

建物6 掘建柱。建物か。

塀 7 掘建柱東西塀。建物2よりは古い。

検出した建物等の遺構変遷は、並存の可否や出土遺物から少なくとも3時期以上考えられるが、前後関係を確定するだけの資料は得られていない。ただし、建物1が出土遺物から西隆寺以前の遺構である可能性をわずかに残すものの、そのほかの建物はいずれも西隆寺の遺構と考えて差し支えない。建物1にしても、むしろ西隆寺の遺構と考えた方が妥当であろう。そして、建物1と建物2は長大な形状からして僧坊の可能性もある。

また、北回廊の検出により金堂と北回廊が比較的近接していることが明白となったこと及び調査区西南部の金堂北にあたる部分で講堂と確定できるような遺構が検出されなかったこと（総体的に遺構の残存状況がよくないので必ずしもこの場所に存在しなかったとは言い切れない）から、講堂の位置については今後の隣接地の調査結果を待って検討していくことになる。
