名勝旧大乘院庭園発掘調査(第318次)現地説明会資料

奈良国立文化財研究所平城宮跡発掘調査部

2000年11月18日(土)

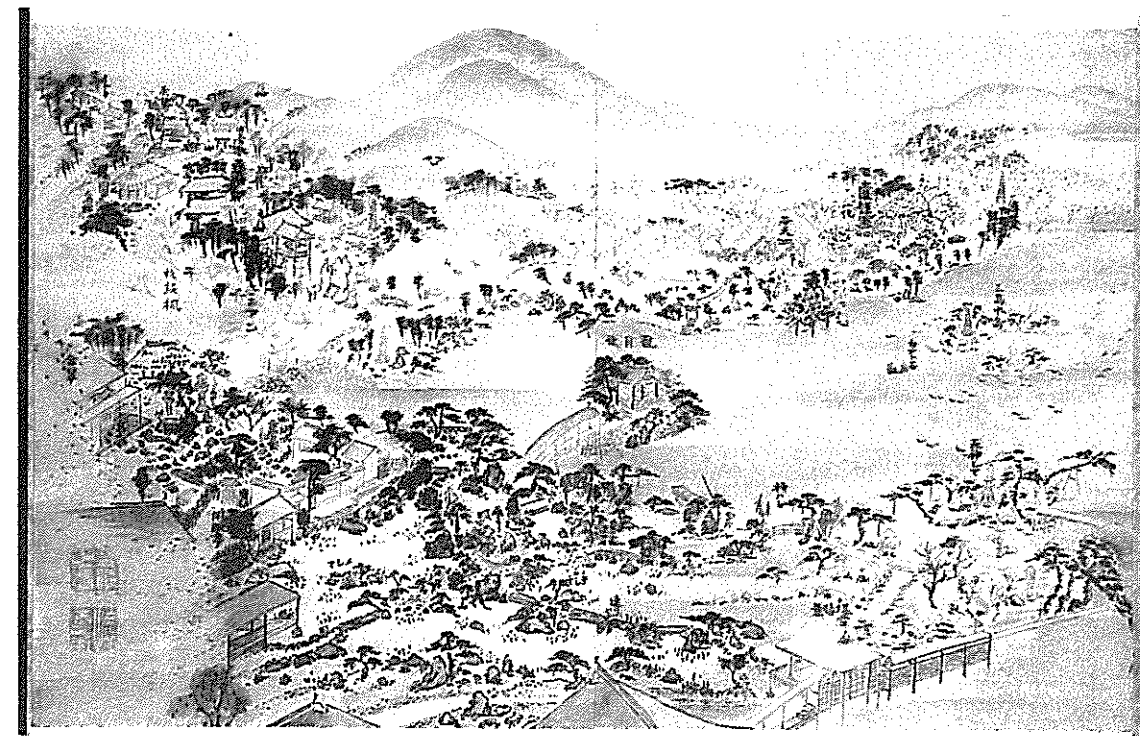
「大乘院四季真景図」は、大乘院門跡隆温大僧正(1811~1875)が描いたものといわれ、江戸時代の大乗院庭園の様子が詳細に描かれています(図2)。この「真景図」と、現在の庭園とを比較すると、西小池とその北側の茶室(含翠亭)やその他の建物群が注目されます。現在では西小池は一部を残して埋められ、建物も残っていませんが、「真景図」によると、西小池には「ヲシマ」、「メシマ」などの小島があり、それらをつなぐ石橋が架けられ、池の内外に数多くの大小の景石が巧みに配置されています。また、池に張り出した建物も見られるなど、多彩な光景が展開していたことをうかがうことができます。

図2 大乘院四季真景図(森家所蔵)

「真景図」では、東大池と西小池の間に石橋がかかる水路状の溝が描かれており、これが溝1に対応すると推定しています。ところが、調査の所見では、溝1に水が流れた形跡はありません。実際には水を流さずに水流を表現する「枯流れ（かれながれ）」（参考①）という造園手法があり、これにあたる可能性もあります。また、溝1の岸にある石は、石橋のたもとに据えられた「橋挟（はしばさみ）の石」（参考②）であったとも考えられます。なお、溝2も水が流れた形跡がないことから、溝1と同様の性格を想定できます。高まり2は、「真景図」にゆるやかな円丘状の地形として描かれている部分に比定できます。これは、造園手法の一つの「野筋（のすじ）」（参考③）に相当すると考えられます。
