## 西大寺旧境内の調査（平城第404次調査） 現場一般公開 資料

独立行政法人文化財研究所 奈良文化財研究所 都城発掘調査部

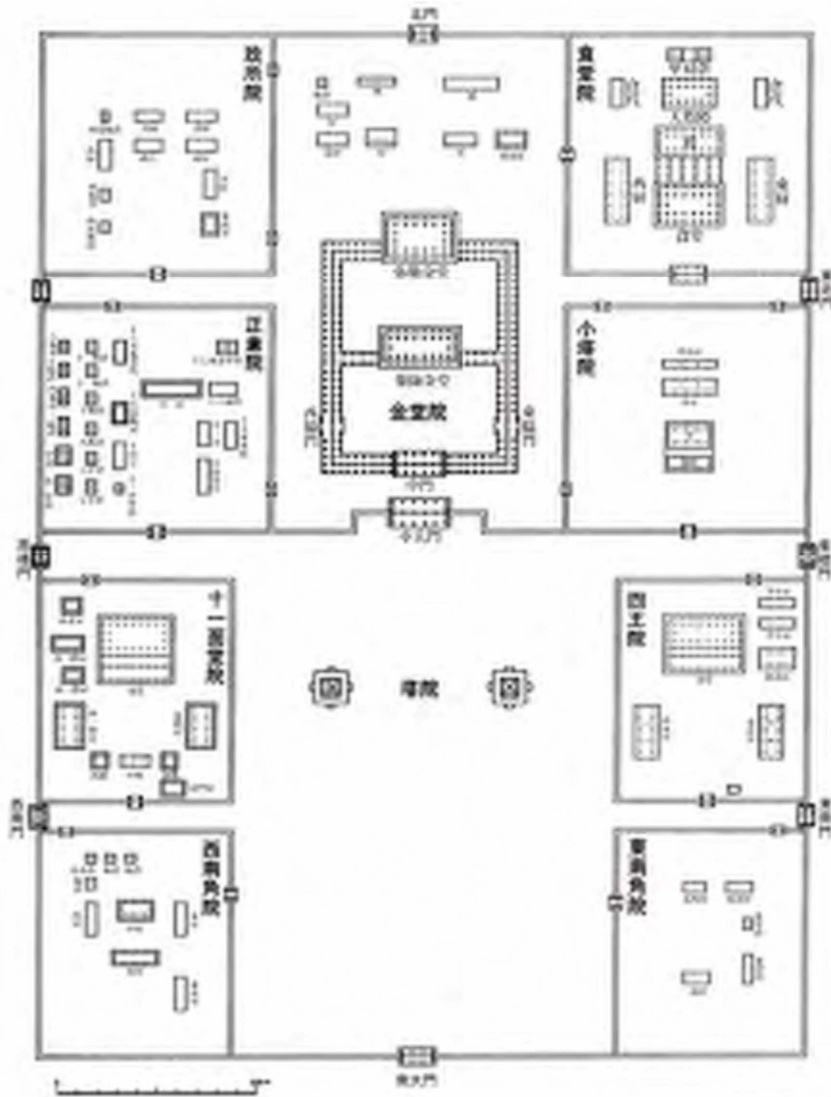
図2. 西大寺建物配置図

西大寺は、764年（天平宝字8）孝謙太上天皇（後の称徳天皇）によって発願された寺院で、寺域は平城京右京に三十一町を占めていたとされます。創建当時の西大寺伽藍は、「西大寺資財流記帳」（以下「資財帳」）より、薬師金堂・弥勒金堂からなる金堂院を中心とし、東西両塔、十一面堂院、西南角院、東南角院、四王院、小塔院、食堂院、馬屋房、政所院、正倉院などで構成されたことがわかります。これら諸堂の配置は、後世に描かれた絵図などをもとに考証されており（図2）、食堂院は、伽藍の北東隅部に位置したと推定されています。

市 12 次調査で検出された建物が食堂院の中軸に配された食堂であるとする、今回検出した SB01 は、この中軸線上に位置します。この配置、建物規模、「資財帳」の記載などを考えあわせると、食堂院を構成する中心的な建物の一つであると考えられます。食堂院の建物配置を検討する大きな手がかりとなるでしょう。

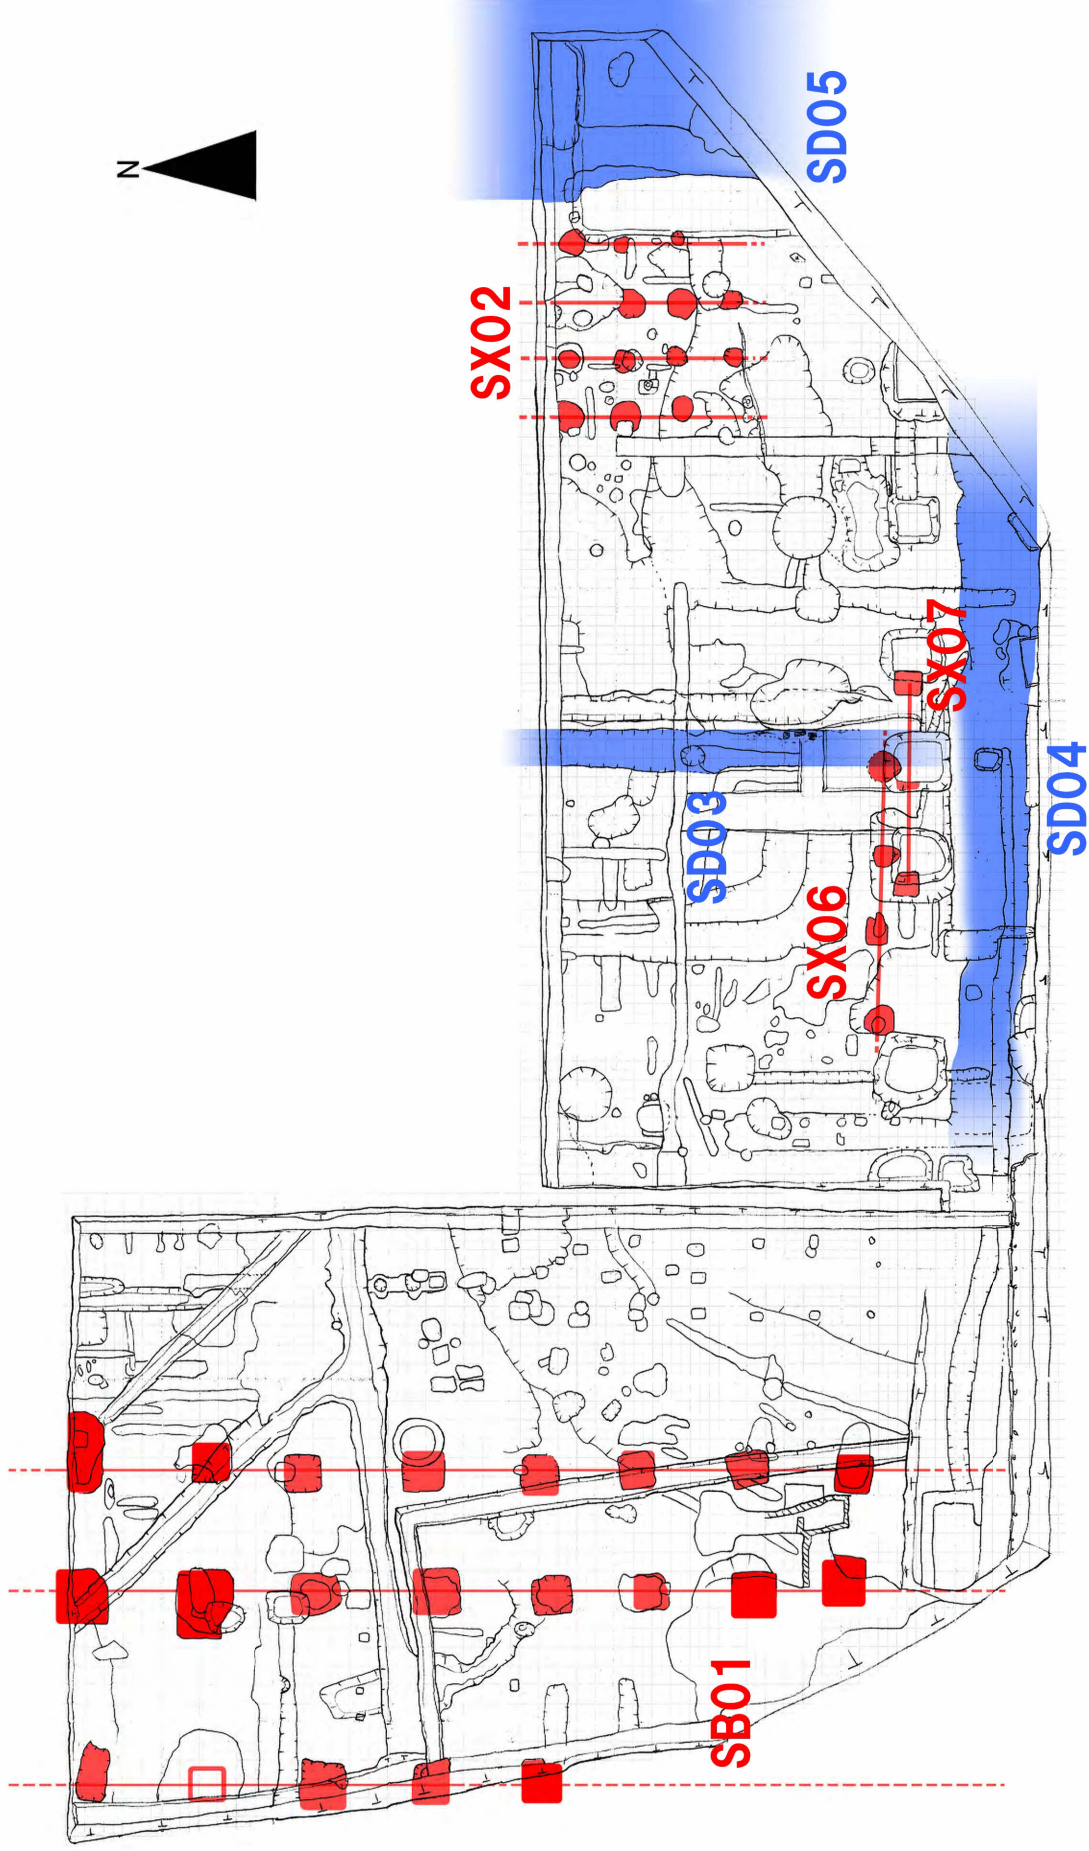
平城第 404 次調査 遺構平面図 1:200

調査区西端で検出しました。礎石建ちの南北棟の建物で、桁行7間以上、柱間約3m（10尺）、梁行は身舎約5.4m（17尺）、東庇の出約3m（10尺）。南北両妻柱および西庇列は確認しておらず、調査区外へ続くと見られます。礎石据付掘形は一辺約1mの隅丸方形で、坪掘り状に地業をおこなっています。

調査区東部で埋甕据付痕跡を合計 13 基確認しました。各埋甕間は約 1.5m で、東西に 4 基並ぶ列を南北方向に 4 列検出しました。うち 3 基は、攪乱により確認できませんでした。さらに南に続く可能性があります。今回の調査では中世以降の攪乱により確認できませんでした。この埋甕遺構は、市 15 次調査でも確認されており、それらとあわせると南北に少なくとも 20 列、80 基以上の甕が据えられていたと考えられます。

調査区中央部で検出した南北溝で、瓦・土器片を多量に含んでいます。溝の東肩には、凝灰岩が断続的に並びます。凝灰岩を据えるための裏込め土を検出していますが、凝灰岩は残存状況も悪く、配列に乱れがあり、原位置を保っていない可能性があります。凝灰岩列は市 15 次調査でも検出されています。

調査区東側南端で検出した溝。砂質の埋土に細かい土器片と炭を含みます。溝幅は約 1.2m。

調査区東端で検出した南北溝。西肩のみ検出しました。埋土の状況から、少なくとも 2 時期に分かれます。奈良市第 15 次調査でも確認されており、南は調査区外へ続きます。寺域東端を限る区画施設にともなう遺構の可能性があります。

調査区中央部南寄りで検出した掘立柱穴列。約 2.2m 間隔で 4 基検出しました。掘形は一辺 60~80cm。ほぼ東西方向に並びますが、若干東で南に振れています。

SX06 の南で検出した掘立柱穴列。東西方向に約 2.4m 間隔で 3 基確認しました。掘形は隅丸方形で、一辺約 70cm。

市 15 次調査と合わせると、80 基以上の甕が整然と並んでいたと考えられ、古代に大規模な貯蔵施設が存在していたことが判明しました。
