平城第 431 次 第一次大極殿院南面築地回廊の調査

—現地説明会資料—

奈良文化財研究所都城発掘調査部（平城地区）

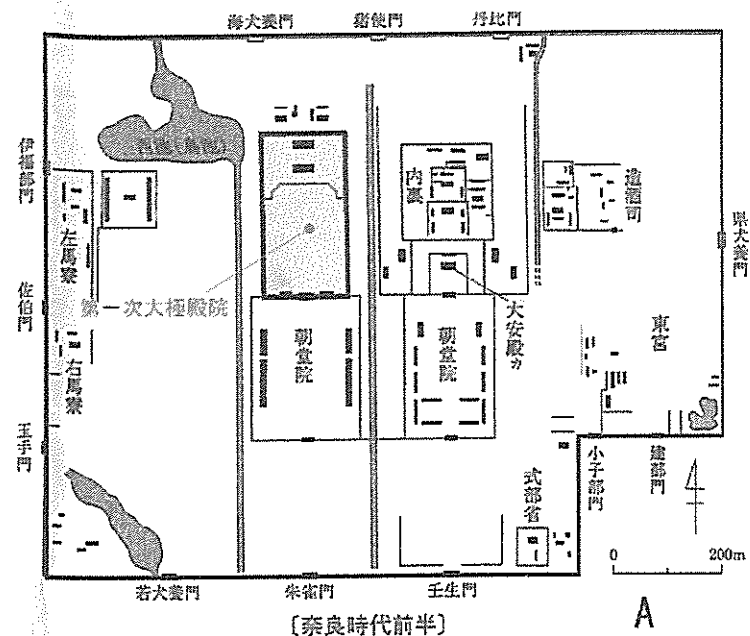
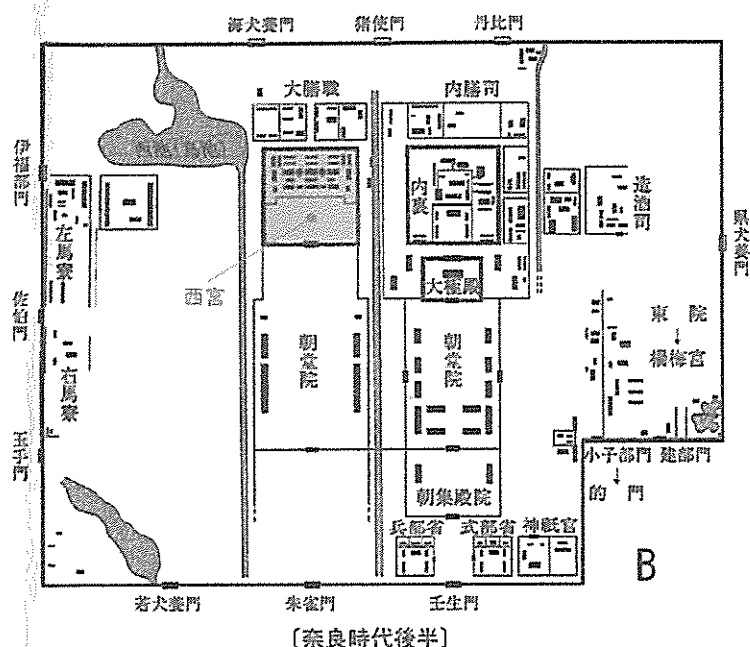
図 1 平城宮の全体図（舘野和己 2001『古代都市平城京の世界』山川出版社に加筆）

奈良時代の前半には、平城宮の中央、朱雀門の真北に大極殿が存在していました（図 1 A）。大極殿は、天皇即位や元日朝賀、外国使の謁見など、もつとも重要な国家的儀式がおこなわれた建物です。奈良時代後半には、大極殿は東の地区へと移るため、奈良時代前半の大極殿を第一次大極殿と称しています。第一次大極殿は、東西 178 m、南北 318 m の区画施設で囲まれており、この区画内部を第一次大極殿院と称しています（図 2）。なおこの地区は、奈良時代後半には「西宮」という宮殿として整備され、さらに平安時代初めには平城太上天皇の居所として用いられたと推測されています。

奈良時代の後半になると、東の地区に新たに大極殿が造られ、かつての大極殿院には「西宮」と呼ばれる宮殿が造られました。「西宮」の南を限る区画施設は、大極殿院南面築地回廊よりも北側に造られたため（図1B）、第一次大極殿院の施設は取りこわされ、基壇も化粧石がはずされ、上部が削られたと考えられます。

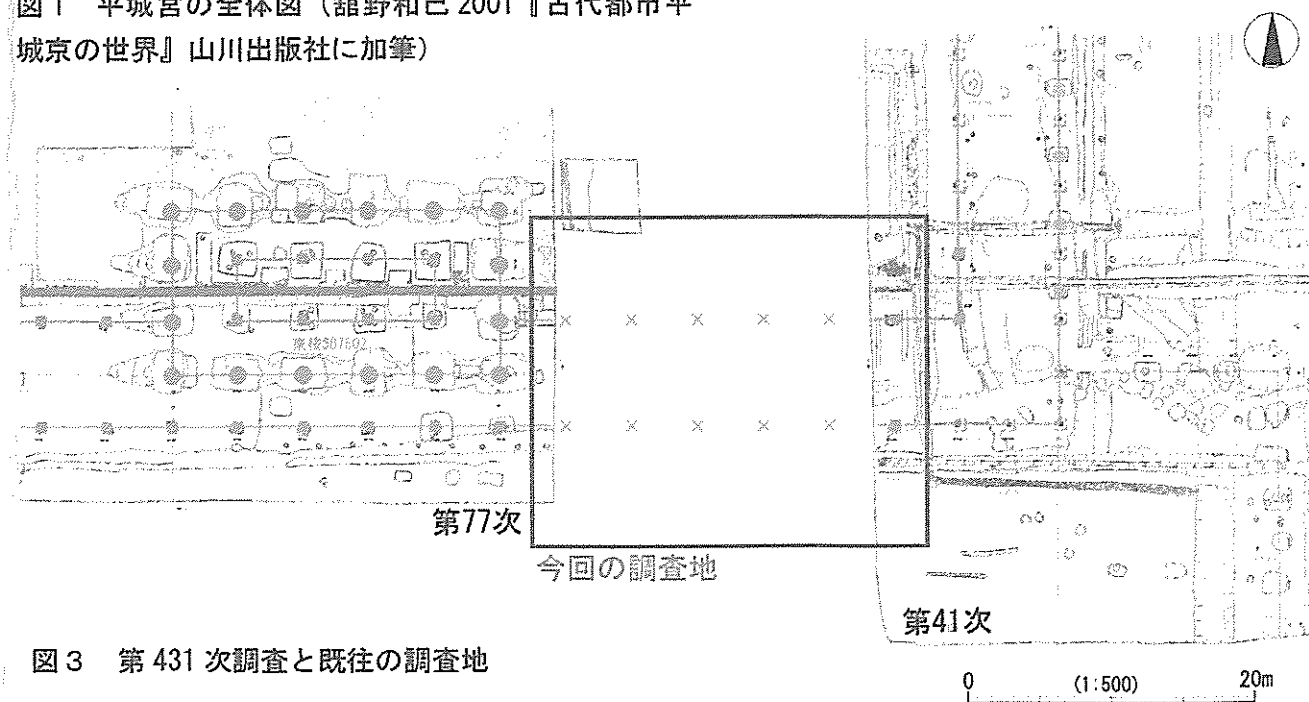
図 3 第 431 次調査と既往の調査地

今回の発掘調査は、第 41 次調査（1967 年）と第 77 次調査（1973 年）との両調査区に挟まれた未発掘区を対象としており、南面築地回廊における最後の調査となります。調査面積は約 630 m²（南北 23.0 m × 東西 27.5 m）です（図 3）。調査は 2008 年 4 月 1 日にはじまり、現在終盤を迎えています。

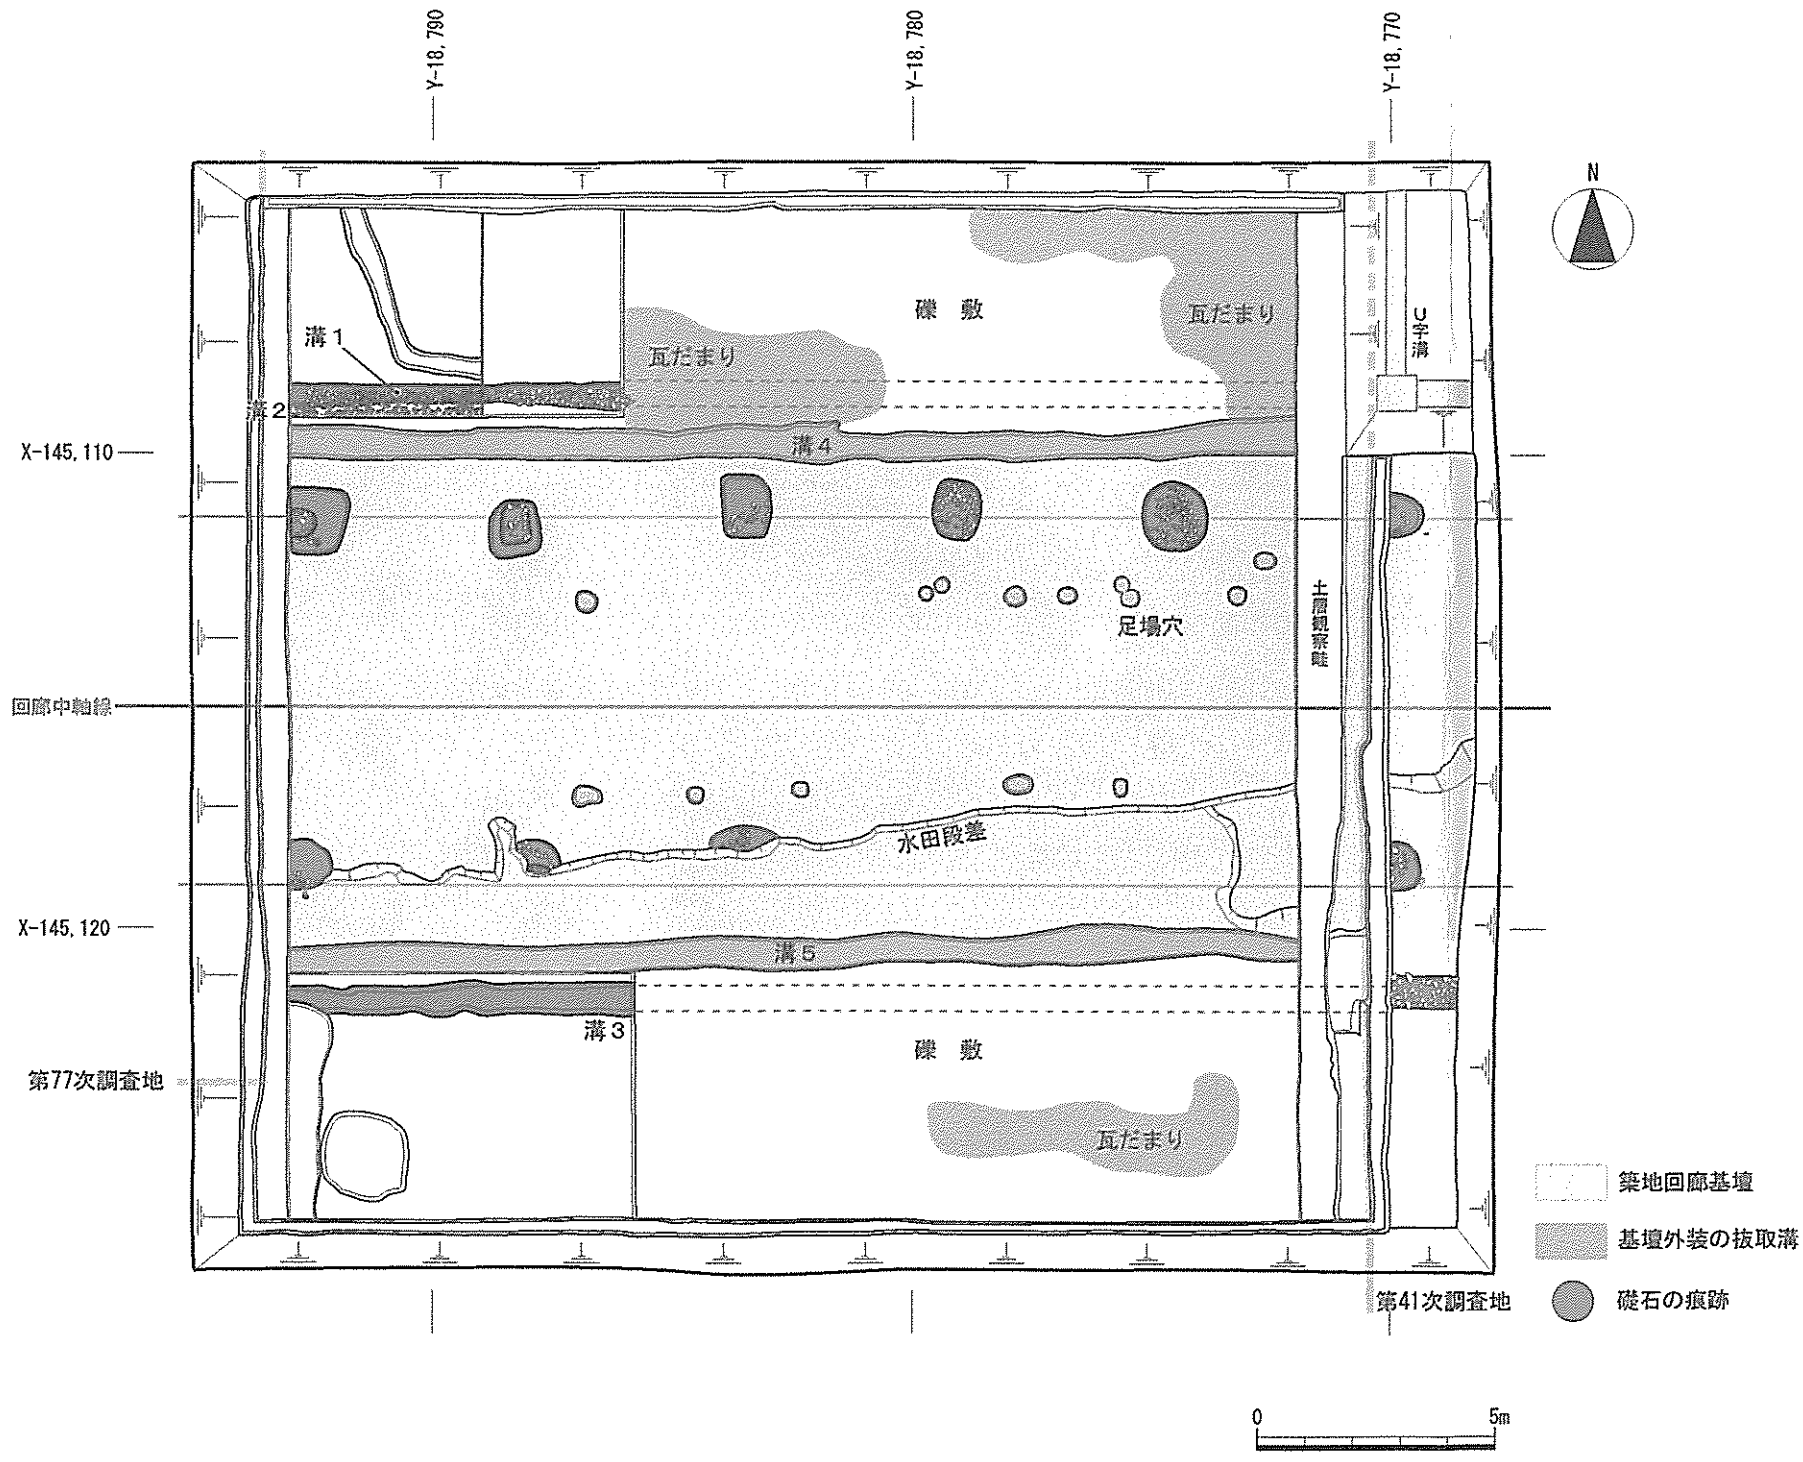
図4 第431次調査平面図(1:150)

① 第一次大極殿院の時期（奈良時代前半）〔図 4〕

さて、この築地回廊の基壇ですが、水田の造成（平安時代以降）によって、南側が大きく削りとられています。さらに、基壇上には拳大未満の礫が敷かれ、礎石の痕跡を探するにはこの礫層をとり除く必要がありました。そこで、礫層をいちど露出させ、写真や図などの記録を残したうえで一挙にとり外したところ、褐色を呈する基壇土の上で礎石の抜取穴を検出できました。この抜取穴の間隔から、築地回廊の柱間を推定することができます。すなわち、桁行は約4.6m（15.5尺）等間、梁行は約7.1m（24.0尺）と復元され、南面築地回廊におけるこれまでの調査成果と一致しています。また、基壇上では東西に並ぶ小さな穴を検出し、これらは足場穴と考えられます。しかしながら、基壇の上面が削りとられているため、築地塀の痕跡は完全に失われていました。

築地回廊で区画された院の内側は、小石を敷き詰めた広場で儀式の場に使われていました。今回の調査でも、基壇の北側でこの礫敷を検出し、下位から褐色の礫混じり層（①）、黄褐色の砂利層（②）、灰色の砂利層（③）と堆積しているのを確認しています。これまでの調査で得た知見にしたがえば、①は回廊の創建時、②は東楼増築時のもので、③は還都後の礫敷に対応するでしょう。

このほか、築地回廊にともなう遺構として、雨落溝および石を詰めた溝を検出しています。回廊北縁の雨落溝は、回廊解体直前のものが不明確でしたが、礫混じり層（①）の上面で回廊創建時のもの（溝1）を見つけています。また、この雨落溝にほぼ接するかたちで、石を詰めた溝（溝2）があり、回廊付近の排水にかかわる暗渠の可能性がります。一方、回廊南縁でも、石の詰まった溝（溝3）を確認したものの、雨落溝の痕跡は残っていませんでした。

築地回廊の解体にかかわる遺構として、基壇外装の抜取溝が見つかりました。この溝は基壇の北縁・南縁でそれぞれ見つかっており（溝4・5）、基壇の外装（地覆石）を抜き取る時に掘られたものです。このほか、築地回廊の北側で検出された瓦だまりは、屋根の解体作業に際して、回廊に葺かれていた瓦を周辺に捨てたものでしょう。出土した瓦の年代観は、この推測を裏づけています。

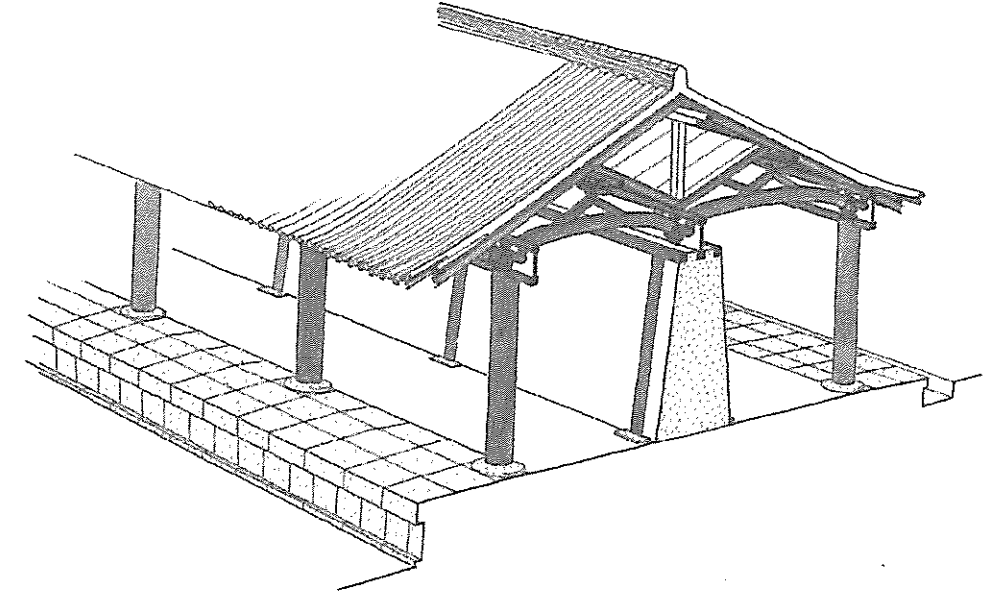
図5 築地回廊のイメージ(宮本長二郎1986『平城京』草思社より転載)

第一次大極殿院は、四周を築地回廊で囲まれた空間でした。築地回廊とは、

中心に築地塀をつくり、その両側に柱を立てて屋根を支えた区画施設のことです（図5）。今回の調査では、第41次調査の検出分を含め7間分確認しました。
