# 藤原宮朝堂院朝庭部の調査

## —藤原宮で儀式の旗竿の跡を発見—

飛鳥藤原第 153 次調査 現場公開資料

2008 年 6 月 30 日～7 月 2 日 奈良文化財研究所都城発掘調査部

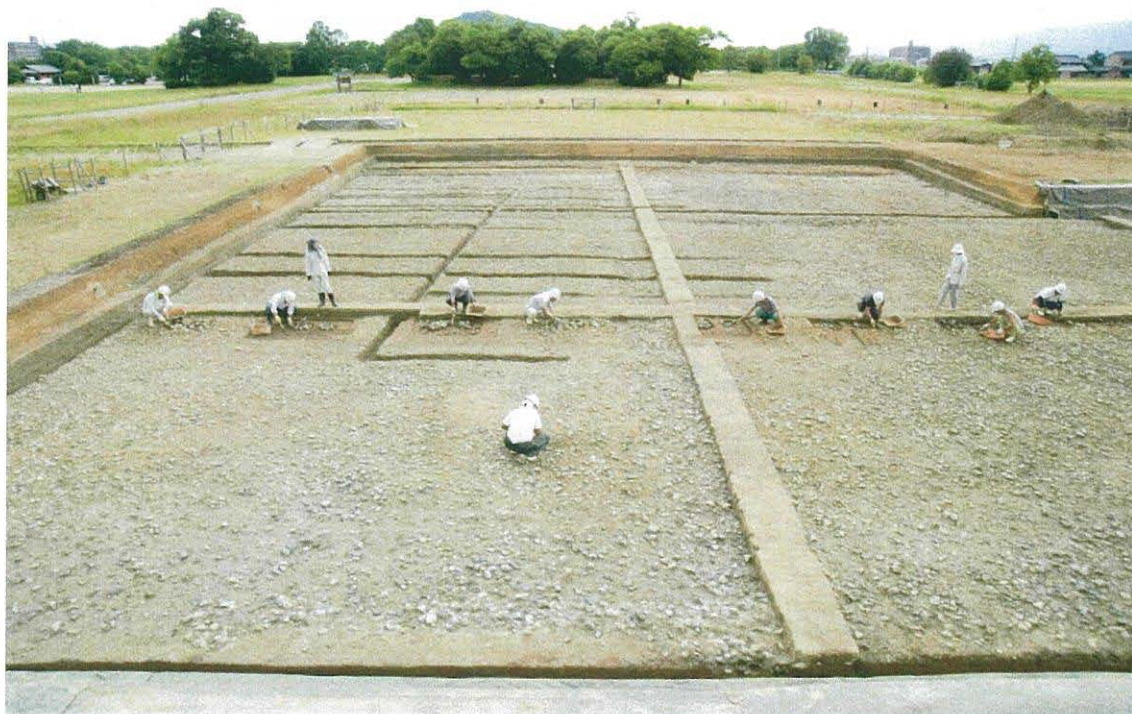
東西に並ぶ柱穴列（人が座って作業している場所）と大極殿(南から)

調査区中央部には、東西に 3 m 間隔で並ぶ柱穴列があります。8 個見つかりましたが、全部で 13 個あるものと推定できます。1 個の柱穴に柱を 2 本東西に立て並べる構造で、韓国の例からみて、2 本の柱の間に旗竿を立てたものでしょう。儀式の際には、そこに幡を立てたものと考えられます。宮殿遺跡では平城宮、長岡宮などに次ぐ事例ですが、その位置や本数には違いがあり、これまでの例とはまた異なった儀式の様子がかげえまます。
