水落遺跡の調査

水落遺跡第10次発掘調査現地見学会資料

独立行政法人 国立文化財機構
奈良文化財研究所 都城発掘調査部

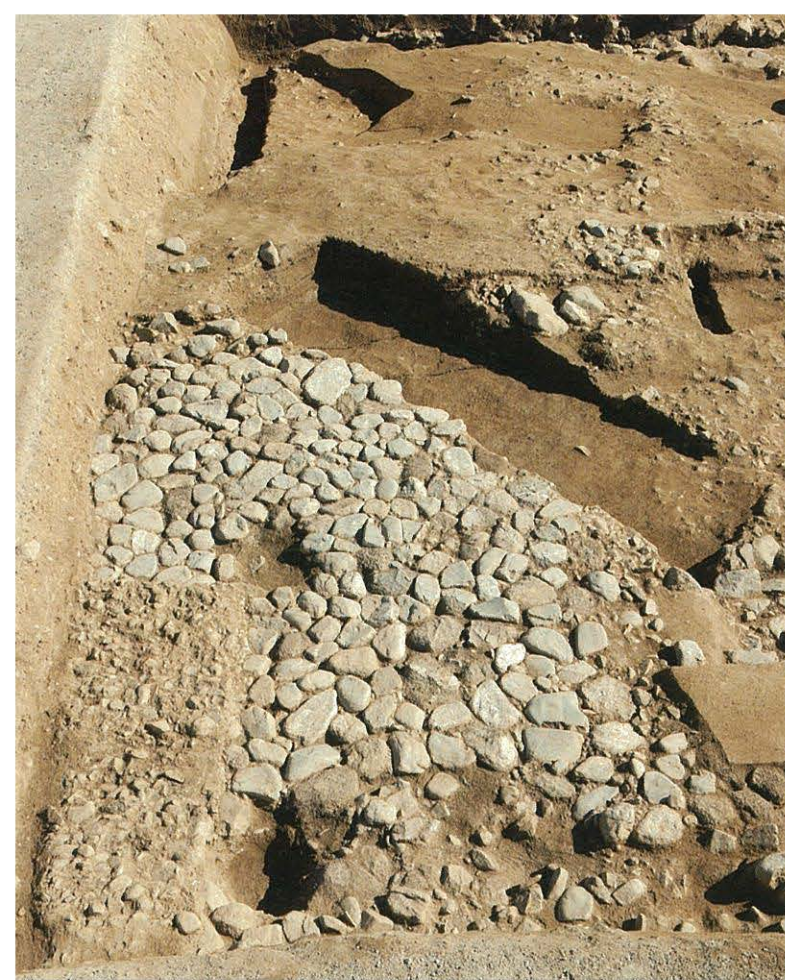
石敷（西から）

1. 水落遺跡の基壇建物から北側に続いていた銅管や木樋が、石神遺跡へ向けて直線的に延びることが判明し、両遺跡が強い関連をもつことを再確認しました。
2. 水落遺跡の基壇建物の北にある東西棟建物（SB280）の、北側の柱列を確認しました。これにより、この建物が基壇建物とその南側の東西棟建物（SB180）と造営方位・柱筋がほぼ一致した建物であることがわかりました。また、その後建てられた東西棟建物（SB285）の西北隅の柱穴も確認しました。
3. 石神遺跡から南に延びる石敷が、今回の調査区でも水落遺跡に向けて同じ高さで続いていることがわかりました。通路状の機能をもっていたと考えられます。

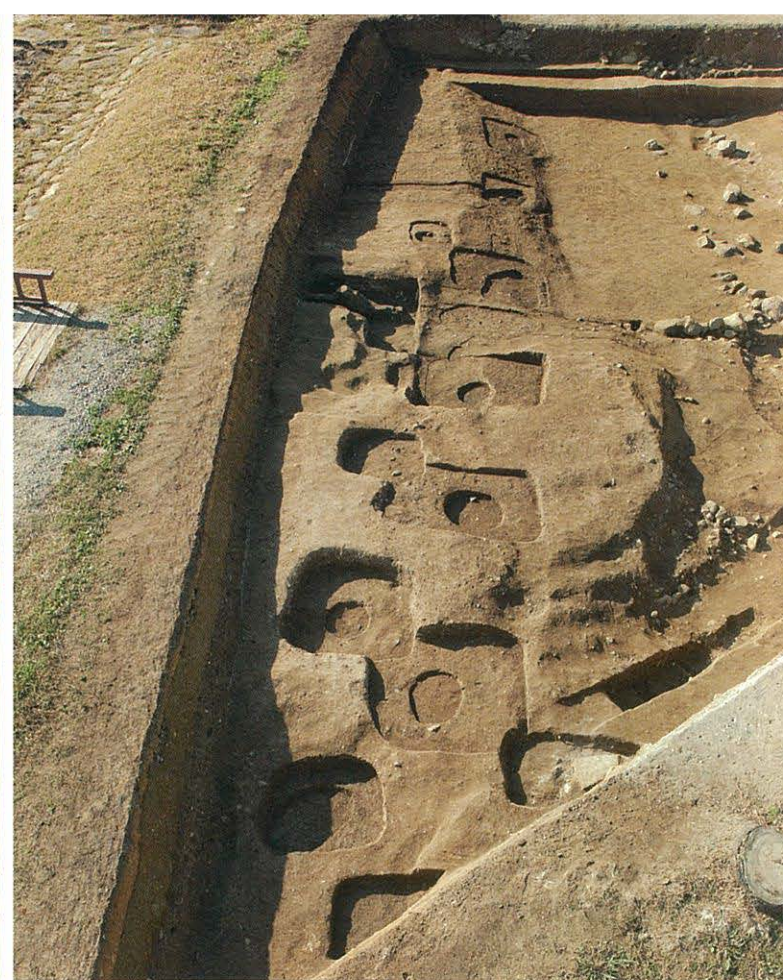
東西棟建物の北側柱列（東から）
