第Ⅵ章 総括

本遺跡は縄文時代から近世の複合遺跡であるため、時代別に遺構・遺物の歴史的評価を整理し総括とする。

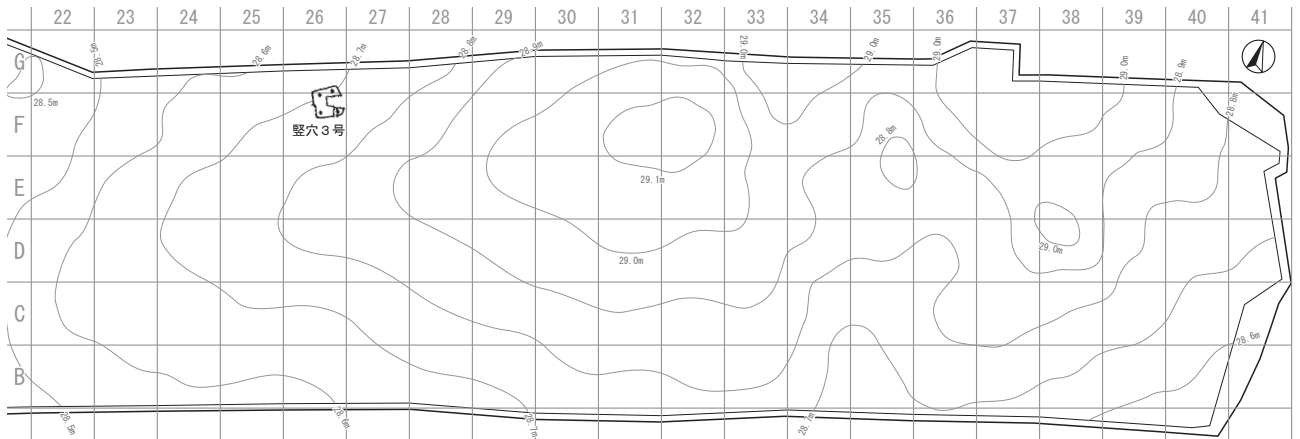
第151図 竪穴住居跡変遷図

第37表、第151図は、第Ⅴ章第1節で示した土器編年と遺構の切り合いをもとに、堅穴住居跡の廃絶時期の変遷を示したものである。この中で、堅穴住居跡7、8、10号は、土器が少なく古墳時代初頭と前期前半の細分が難しい。7号と10号は、切り合い関係から古い7号を古墳時代初頭、新しい10号を古墳時代前期前半とした。堅穴住居跡8号については、時期を細分する根拠が弱いので、古墳時代初頭と前期前半の両方に示している。

弥生時代終末期前半の遺構配置図

弥生時代終末期後半の遺構配置図

古墳時代初頭の遺構配置図

古墳時代前期前半の遺構配置図

古墳時代終末期前半から後半は、堅穴住居跡2号、3号が各1軒みられる。両者の距離は約80m離れており、配置に規則性は認められない。

古墳時代初頭になると、建物の配置がA群とB群の2か所に分かれる。堅穴住居跡4号は大型の方形住居跡で、炉跡の近くに鉄器加工に関わる台石が置かれていた。工房的な性格をもつ可能性がある。

古墳時代前期前半は、集落跡の終焉期である。住居跡は軒数が増加し、古墳時代終末期に引き続き2か所に分かれて分布している。A群は大型の花弁型堅穴住居跡が2軒存在するが、B群は方形堅穴住居跡のみで構成されている。堅穴住居跡5号は直径10.4mで南九州最大の花弁型堅穴住居跡である。

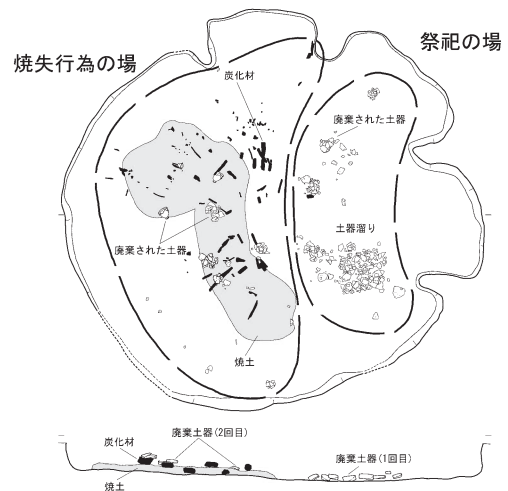
第152図 焼失住居跡模式図

- 1 炭化材・焼土跡は住居跡の一部に残存しており、全体が焼け落ちた状態ではない。一部は上部構造を示すように残存している。
- 2 炭化物・焼土跡と遺物溜り等の分布は重複していない。遺物溜りには、祭祀に使用したと考えられる遺物が含まれており、焼却行為と祭祀行為を行う場が分かれている（第152図）。土器は床面直上と炭化物上面で出土しており、2回に分けて廃棄された可能性がある。
- 3 炭化材の計測を行い出土建築部材の事例（奈良文化財研究所 2010）と比較を行った。本遺跡の炭化材は、計測値から垂木や板材が中心であると推測される。カシヤクリを使用しておらず、柱や梁など大型建築部材の可能性は低い。

以上の特徴から焼失原因を考察すると、住居移転の際に建築材の焼却と土器を用いた祭祀が行われたと考えられる。各竪穴住居では、祭祀用に製作された特殊土器（109, 113, 114, 269）や磨製石器（231）、軽石製品（282）が確認され、入念な準備の元に廃屋儀礼が行

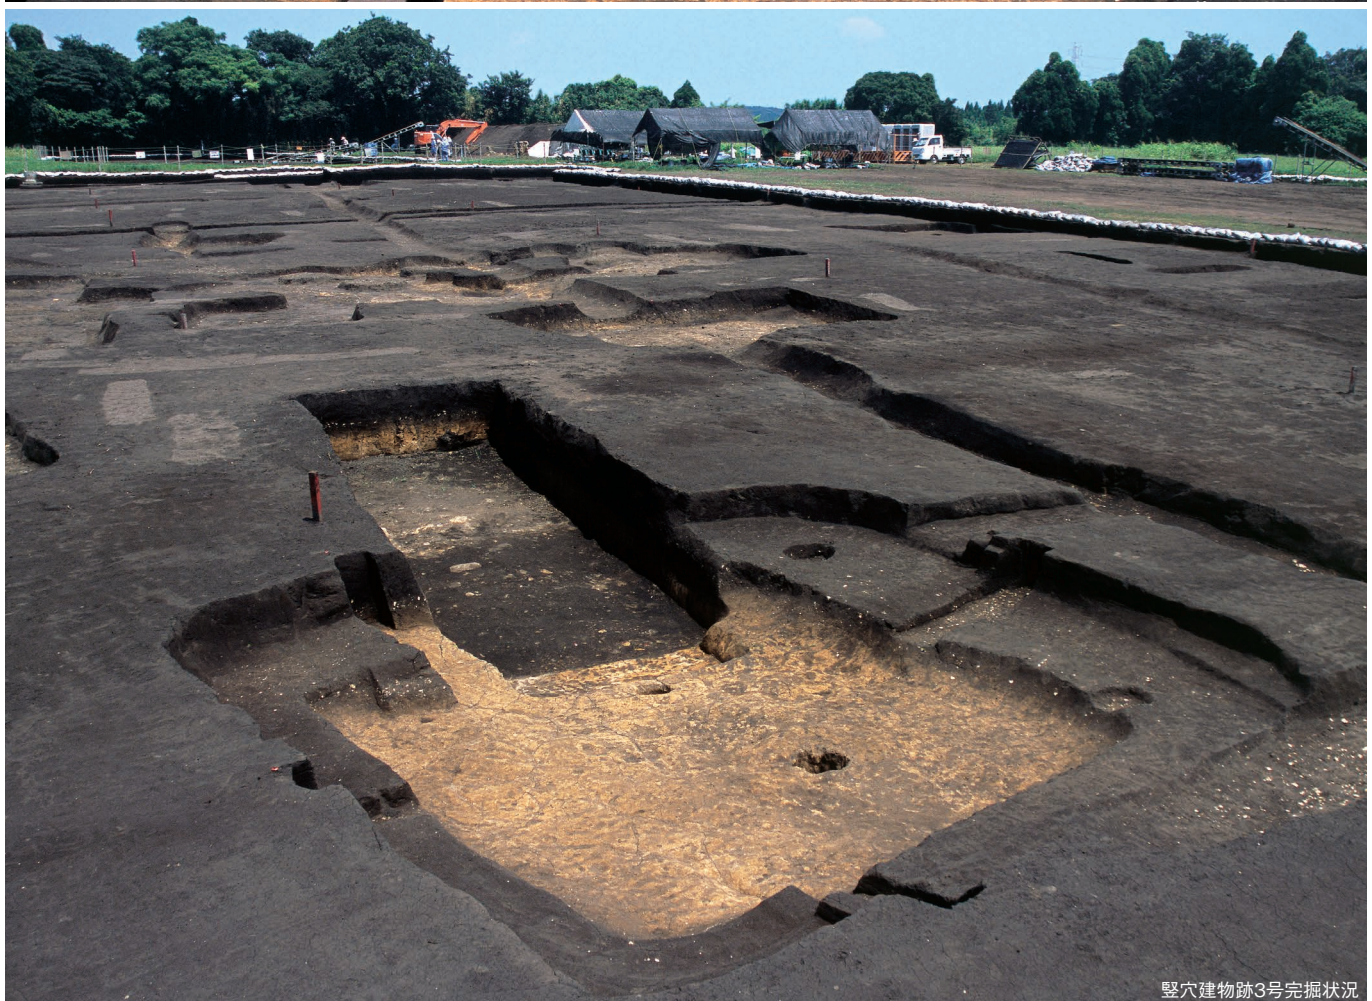
竪穴建物跡3号完掘状況

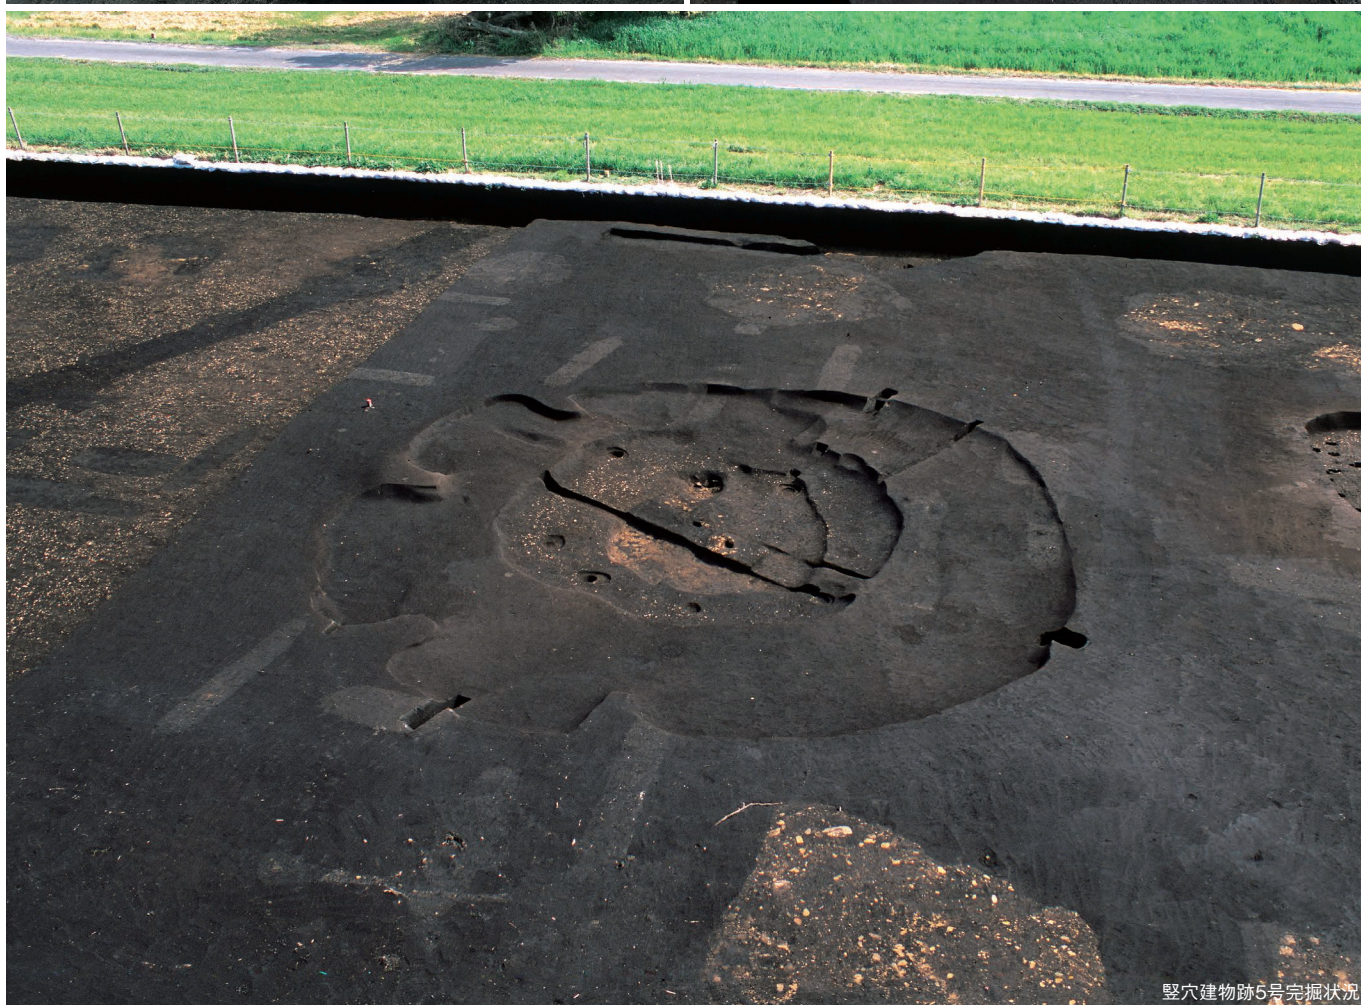
豎穴建物跡5号完掘状況

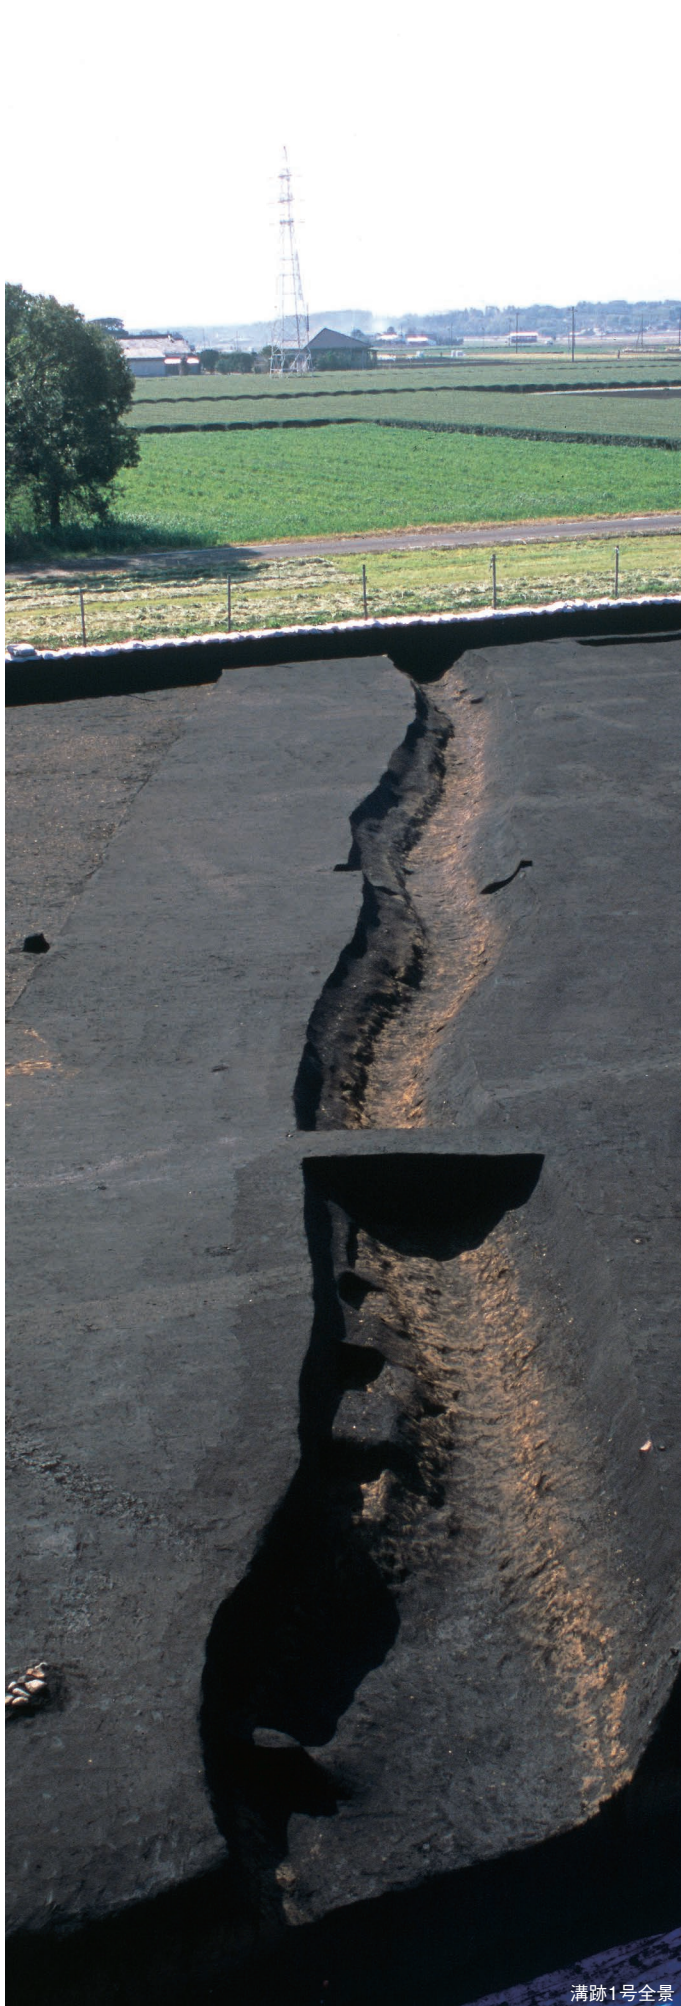
溝跡1号全景

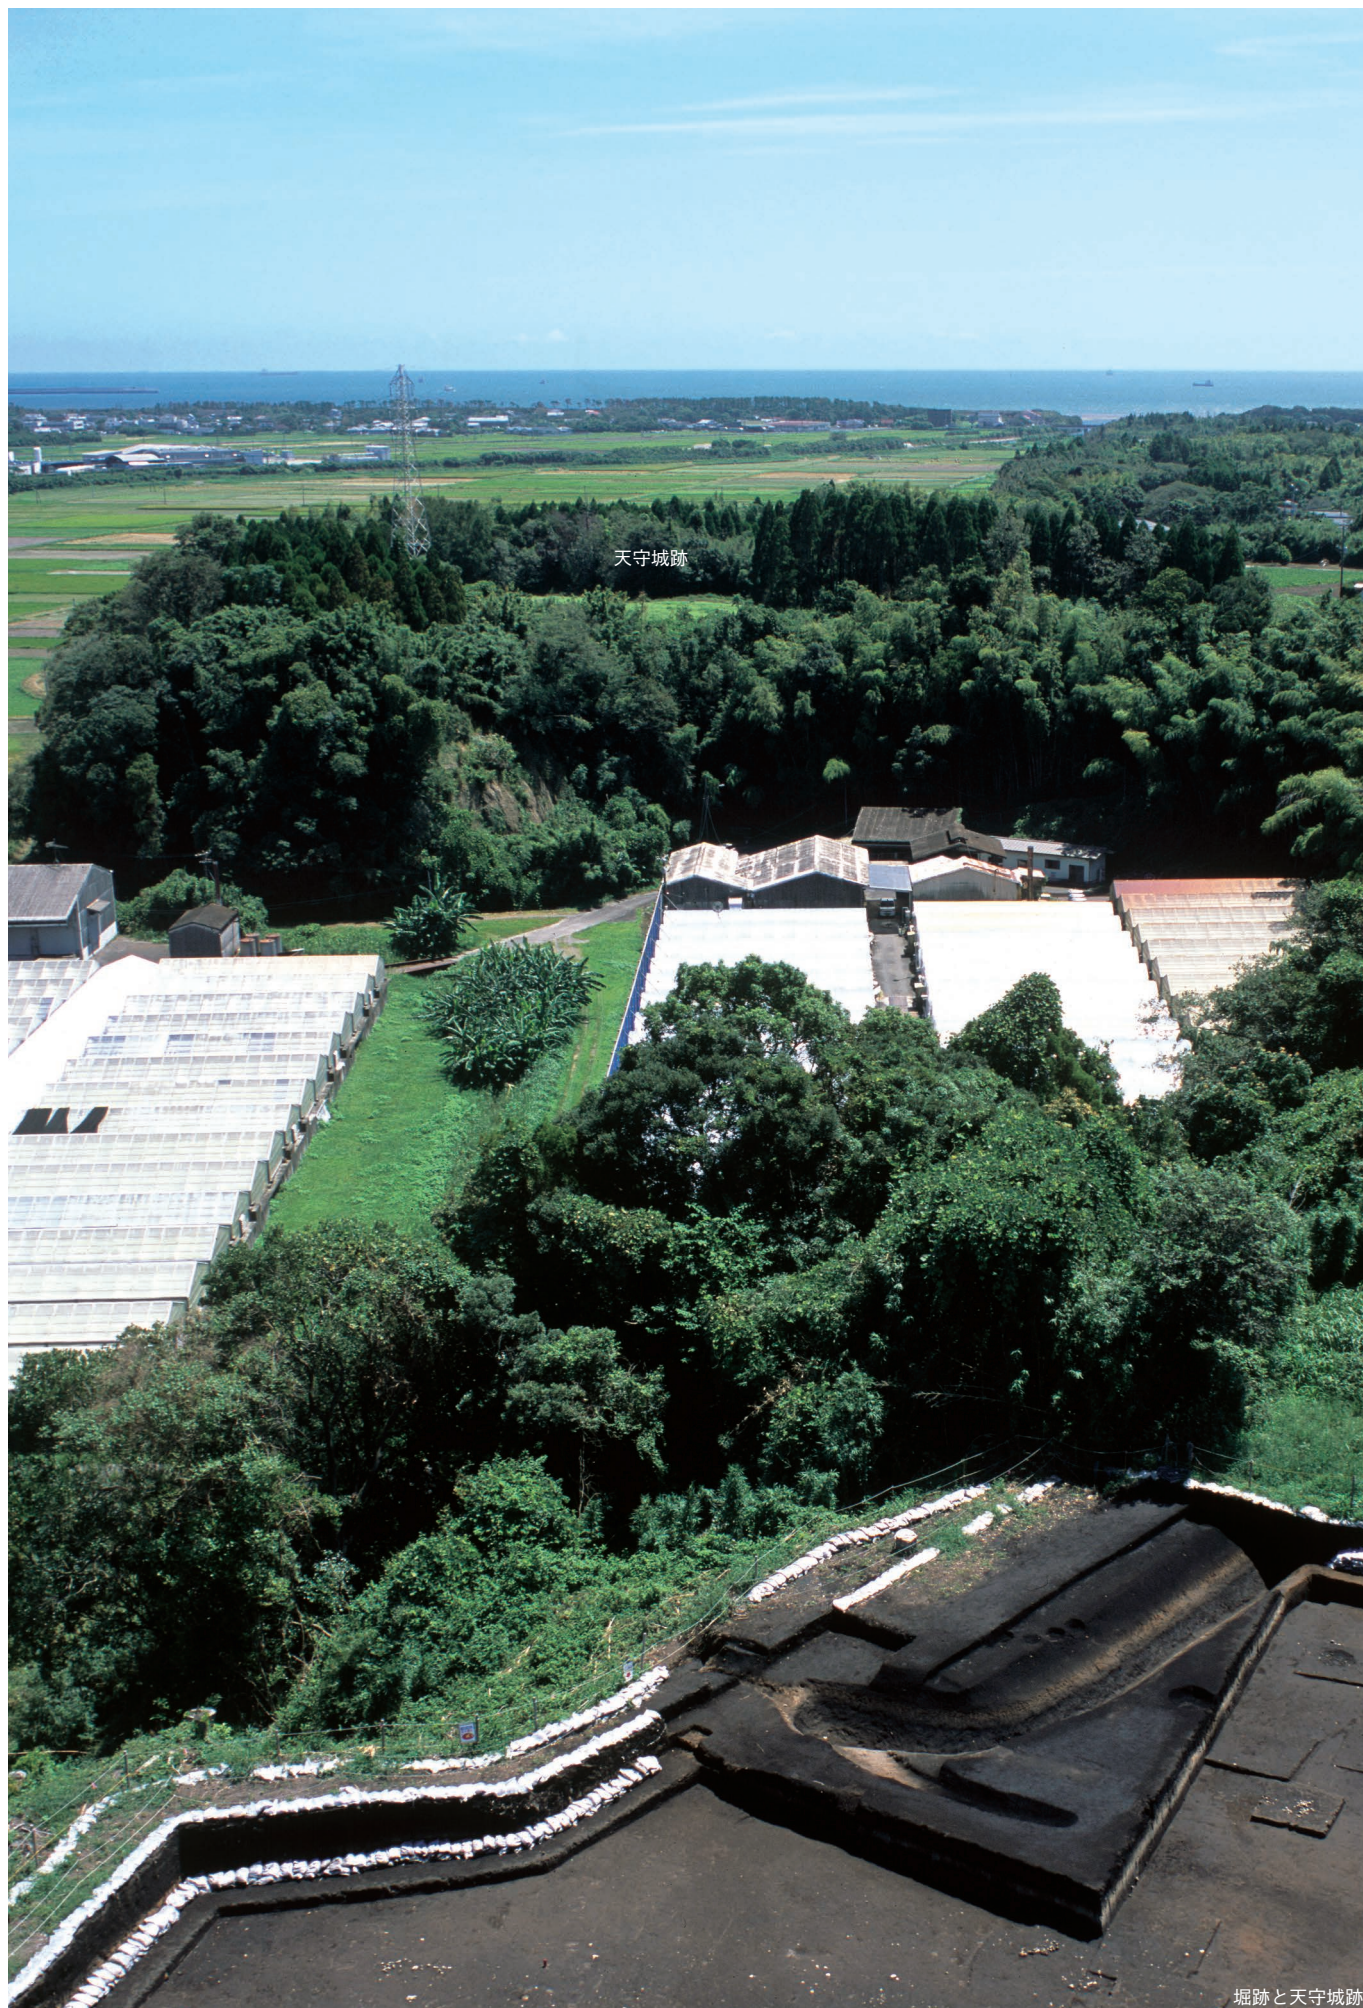
堀跡と天守城跡

堀跡の性格については、調査区の南に天守城跡が位置することから、①天守城跡の一部を担う防御施設、②天守城跡を攻略するための施設、の2案が指摘された。堀跡は崖側に土塁を構築し、菱田川対岸の敵対勢力を意識した構造となっている。また、天守城跡に関する聞き取り調査では、90歳代男性から「戦前まで天守城跡から春日堀遺跡に向かって外堀が残っていた。外堀は、現在農道になっている」との証言を得ることができた。
