福岡市埋蔵文化財年報

VOL.28

—平成25(2013)年度版—

福岡市教育委員会

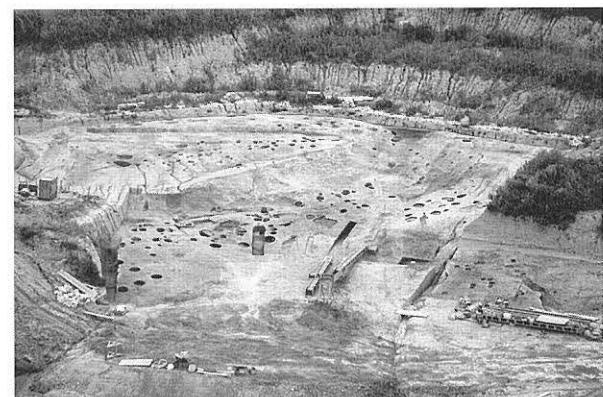
2. 4区全景 (西から)

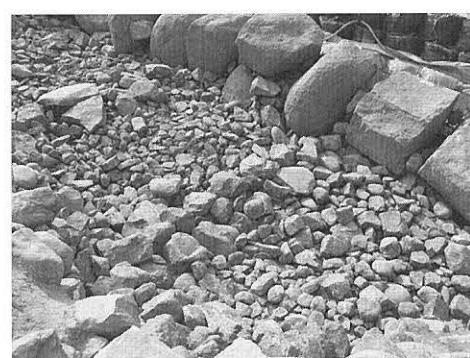
3. 石列検出状況 (南東から)

また、今回初めて水面下の築石の状況を確認した。根石とその上段は玄武岩と少數の自然石を使用し、水面上では花崗岩の割石が使用されていた。この石材の違いは、他面でも確認でき、地中に埋まる部分には玄武岩と少數の花崗岩の自然石を使用し、外観を重視した作りとなっていることが窺える。今回は根石部分を解体していないため、基底部の構造を明らかにすることはできなかったが、堀側でトレーナー調査を行った結果、根石下で直径約8cmの杭を確認した。木材による何らかの根固めが行われていると推定できる。遺物は少量で、16段目の裏込より三巴文軒丸瓦片、19段目の築石背面より「今宿又市」丸瓦片、他は裏込内より瓦細片が出土する。解体後は、崩壊原因の対策を講じたうえで、積み直しの基準勾配となる丁張台を設置し、築石については、原位置での積み直しを伝統的手法により行っている。

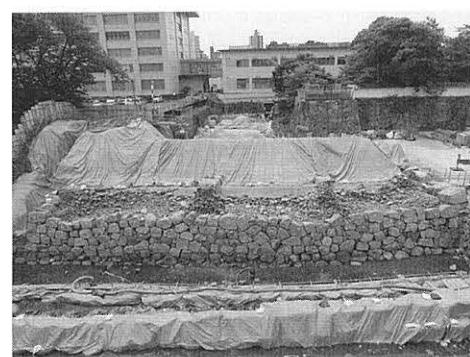
4. 堀側水面下石垣検出状況 (北から)

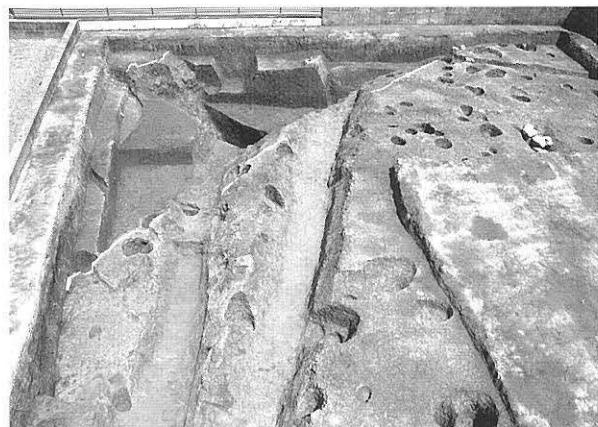
2. 1区全景（南から）

検出した主な遺構は弥生時代早期の環濠、古墳時代前期の竪穴住居2棟、古墳時代中期の土壙、1基、古墳時代後期～古代の溝3条、中世の井戸1基、溝3条、柱穴等である。環濠は有田台地南半部に東西200m、南北300mの卵形状に設けた一部で、幅4.2m、深さ2.2mを測り、断面形は逆三角形を呈する。竪穴住居は2棟（内1棟は焼失家屋）とも長方形の平面形を呈し、3世紀末～4世紀初頭に築かれている。土壙は不整形な橢円形を呈し、5世紀前半期の韓半島系土器が在地の土器を伴って多量に出土している。

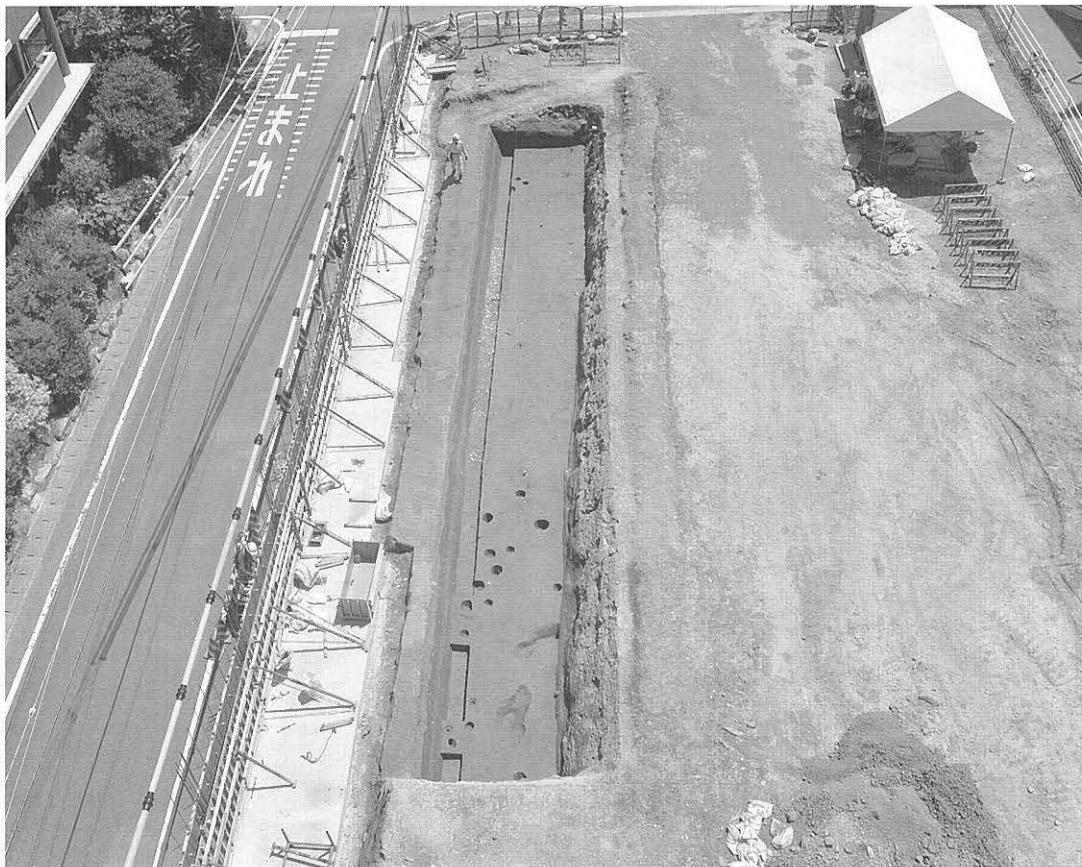
1. 調査区全景（西から）

調査の経緯 発掘調査は、給油所構造物のうち、埋蔵文化財への影響を避けることができない地下貯油タンク部分について実施することとなり、対象地北辺部に東西に細長い調査区を設定、厚く軟質の盛土を含め、約2.1m掘削した位置を調査面とした。調査区の全長約20m、調査面積は90m²となった。

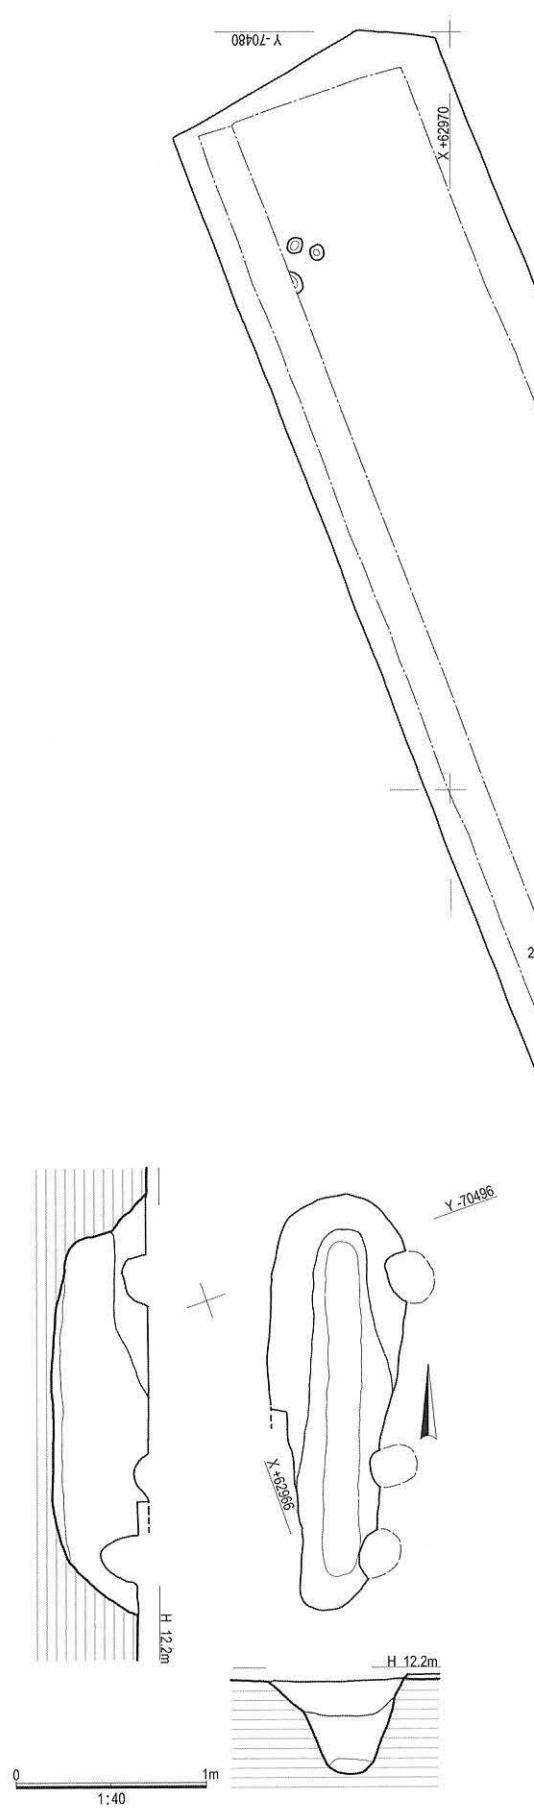
3. 土壙23 (1 : 40)

土壙23 調査区西半部に位置する。包含層掘り下げ時検出した。小穴と重複して古い。平面長楕円形、断面漏斗状の土壙で長さ2.4m、幅0.7m、深さ0.5mを測る。覆土は下部がやや軟質、全体に一様で、他の遺構より暗色のシルトである。

壁の下部は直に立ち上がり、上部が広く開く形状となっていることから、人為的な埋め立てによるものではなく自然に埋没したものと見える。

遺物は、覆土中から散漫に少量の弥生土器細片が出土した。49は、弥生土器壺口縁部である。胴部内面器表が剥落する。頸部～口縁部に周回方向の短い単位、軽度の範磨き調整、外面に撫で調整を行い、頸部下端部に突帶1条を貼り付ける。口縁部復原径10.2cm。中期前葉か。

6次、11次両地点では北西方向へ向かう溝が検出されているが、本地点ではそれを繋ぐような遺構は確認できなかった。11次地点では、別に同様北西方向に軸をもつ土壙が分布しており、本地点の土壙23もそのような例に含まれるものか。同じく11次地点でも小穴の分布がみられるが、掘立柱建物を復原できる例はない。

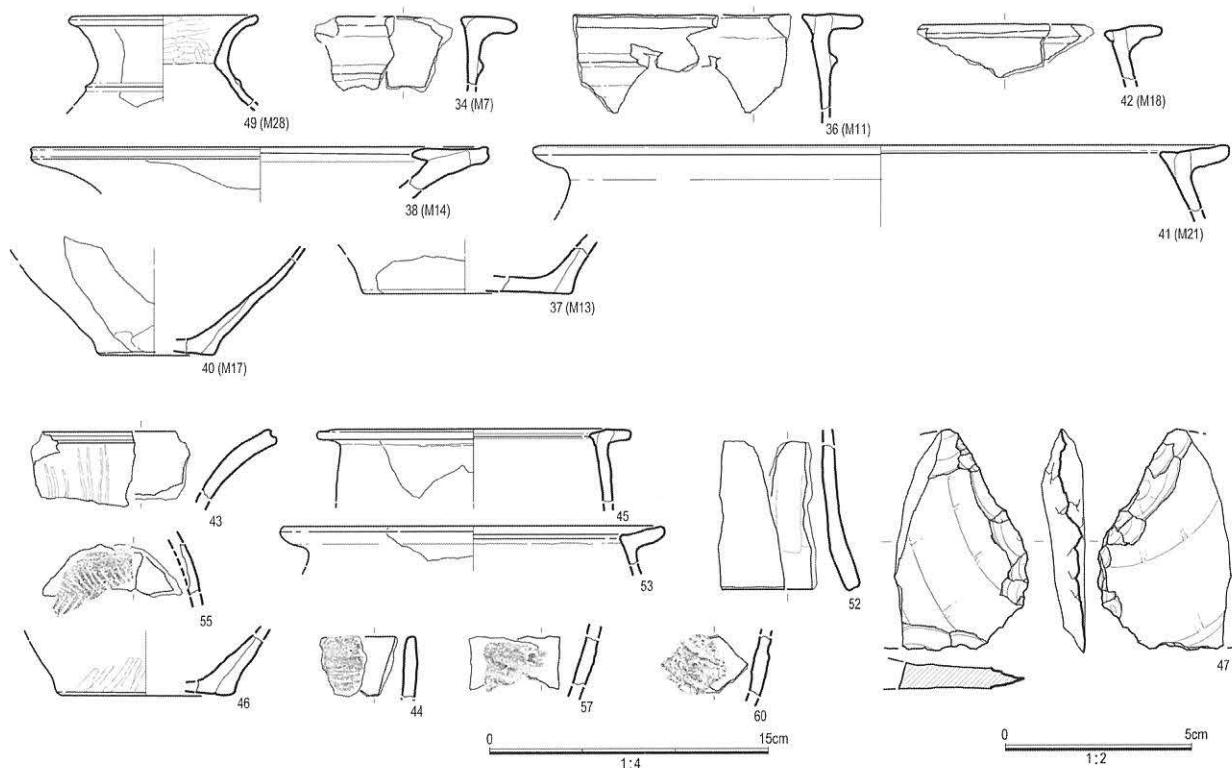
5. 周船寺第22次調査出土遺物 (1:2、1:4)

図5下段に調査面採集資料も併せて示す。下段の資料のうち、石器47及び最下段の縄文土器44・57・60の他は、弥生土器である。43・55は壺、45・53・46は甕、52は器台裾部か。何れも細片資料である。壺43外面には縦方向の粗い暗文がみられる。壺55は、肩部の細片資料で、外面に貝殻を原体とした羽状文が残る。破片から形状を復原してみると、45では口縁部径16.9cm、53は同20.8cm、46は底部径9.5cmを復原できる。壺55を前期後葉とするほかは、全て中期。

縄文土器のうち、44・57は体部、60は口縁部の何れも細片、器形は深鉢か。ともに外面に貝殻による調整痕が残る。60は更に籠状の工具による撫で調整が加えられている。胎土は密で、粒状性あり、細礫を少量含む。

石器類は黒曜石製の剥片類を主として各所から少量出土したが、石器と見えるのは図示する47のみである。

47は半ばを欠く資料であろう。剥片を素材とし、打面側の辺に両面から粗い調整を加えている。このため打面は除去される。縁部にそれ以上の剥離痕は残されない。対向する辺にも片側からの粗い剥離面が見える。石材は安山岩。

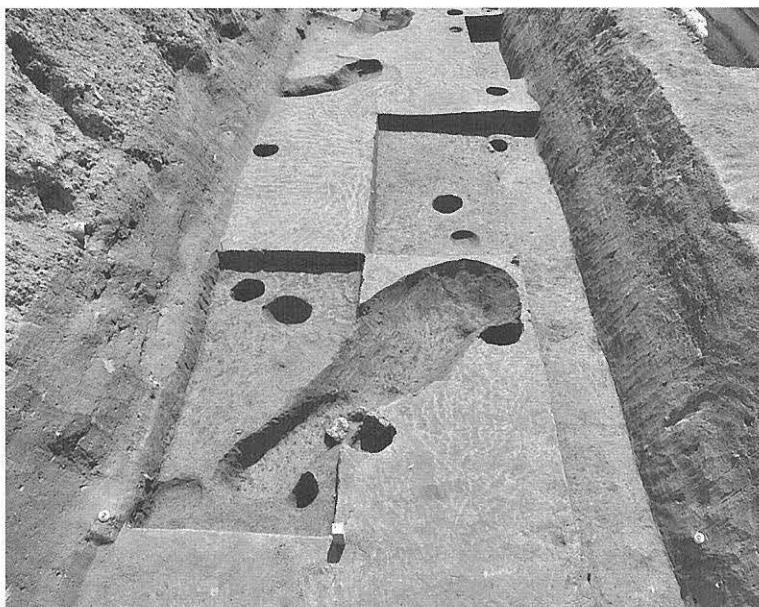
6. 土壙23・西半部遺構（東から）

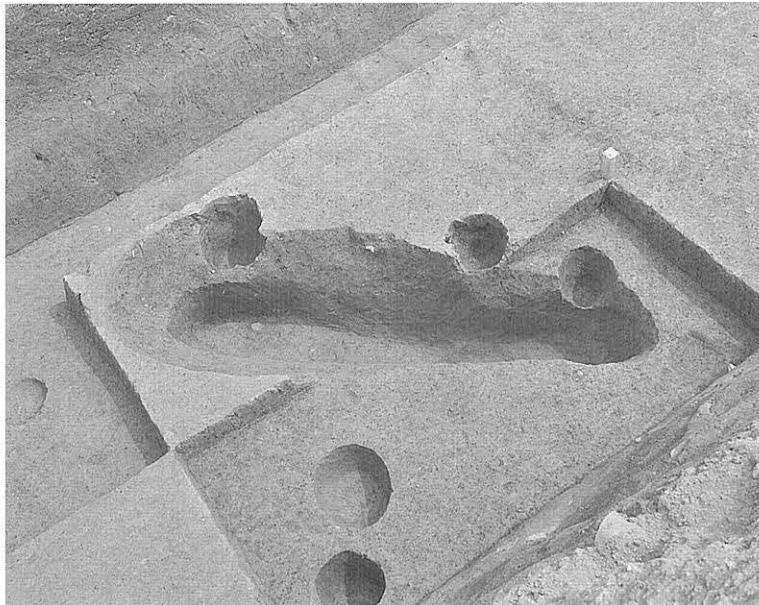
7. 土壙23（南から）

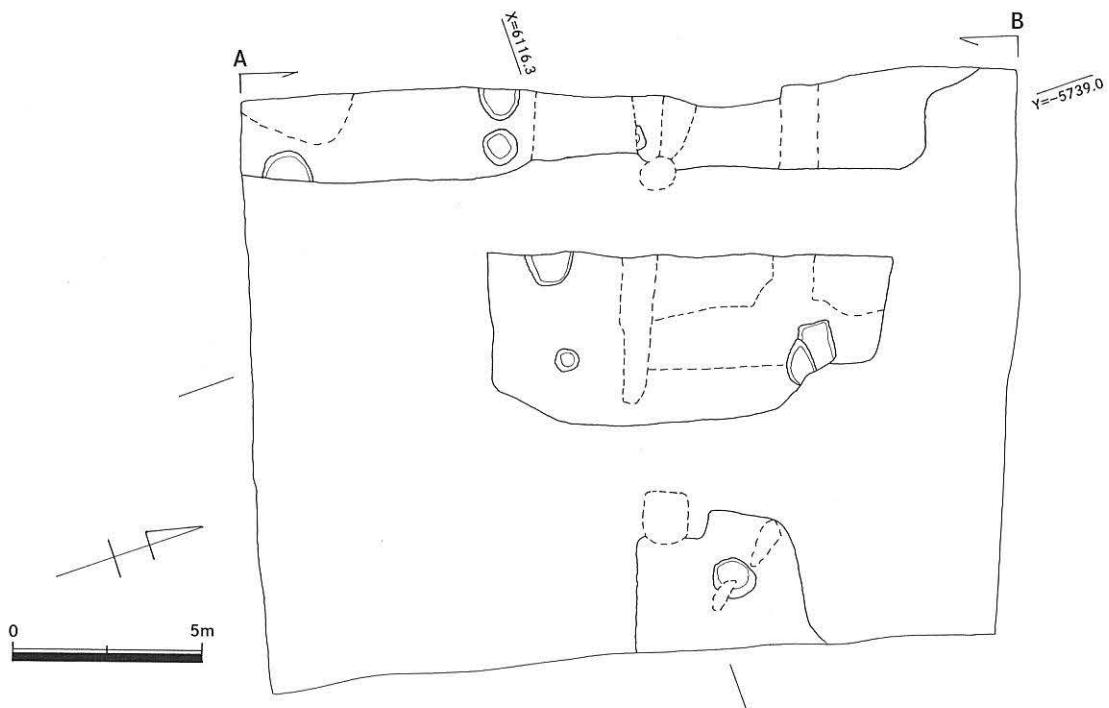
第1図 第39次調査区全体図 (1/40)

今回の調査ではピットが8基、遺物は弥生時代後期～古墳時代前期と思われる土師器が8点出土したが、調査区のほとんどが搅乱によって占められており、北西の一部分だけが残っている状況であった。

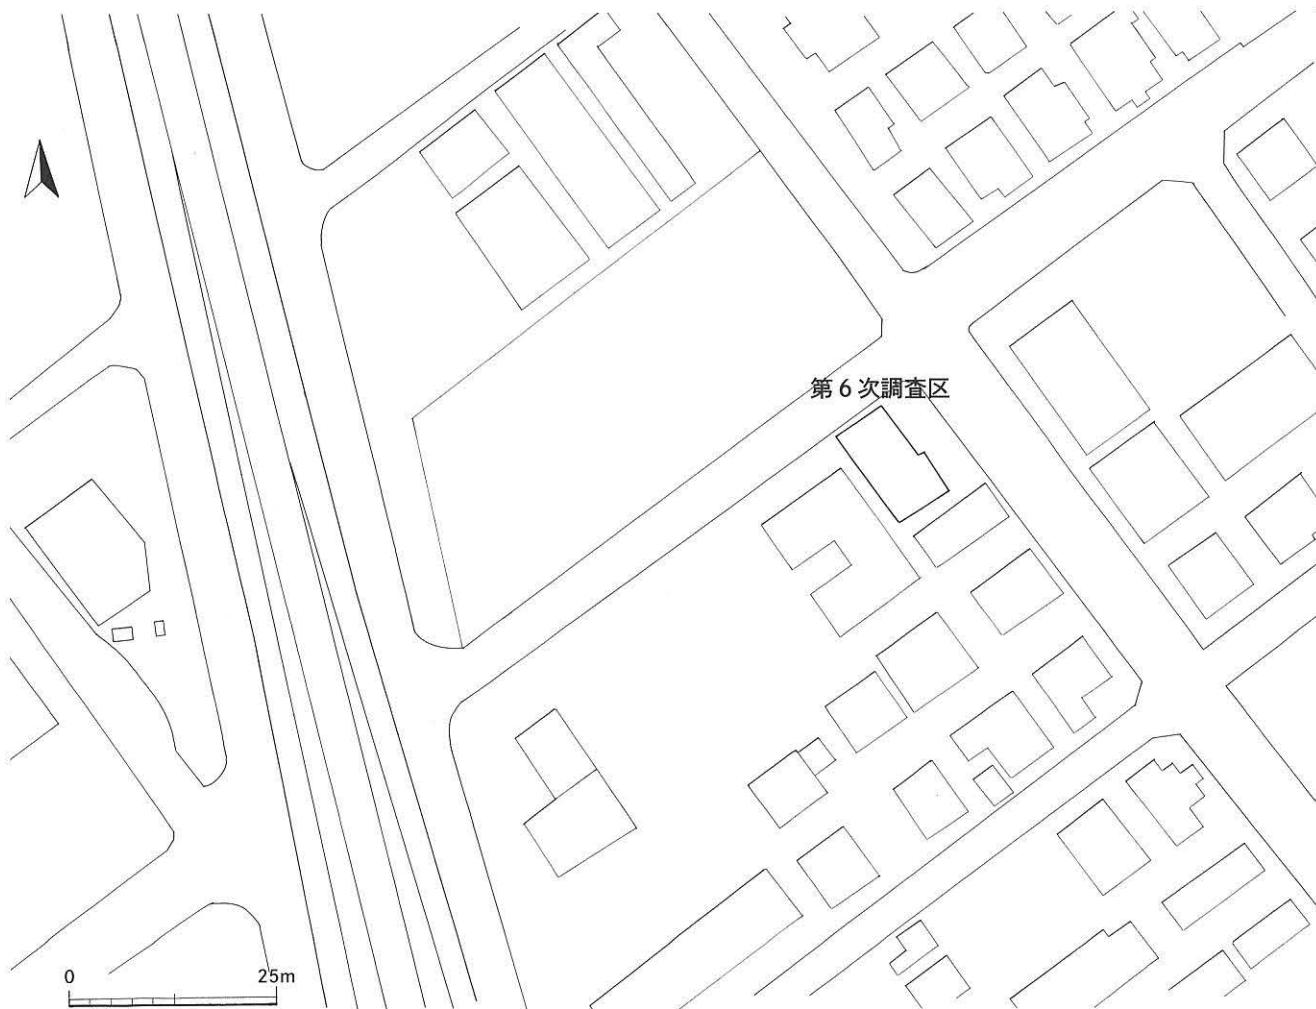
Fig. 2 調査区周辺現況図 (1/100)

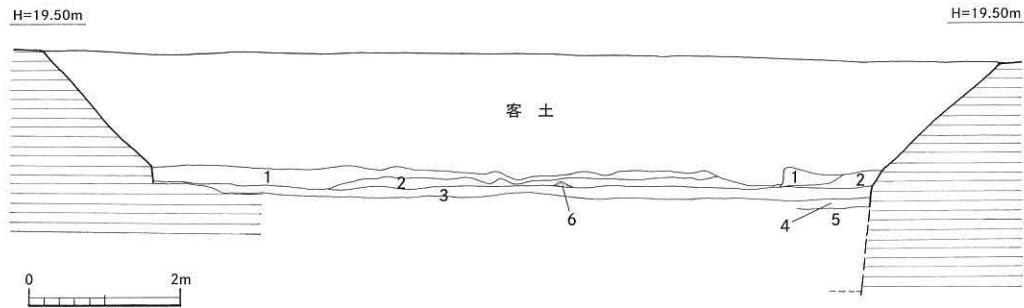
Fig. 4 調査区西壁土層断面実測図 (1/100)

- 1. 黄褐色粘性土：
軟粘質で少量の砂粒混入
- 2. 濃灰青色土：
粗砂粒・マンガン沈殿粒混入
(旧耕土)
- 3. 暗茶褐色土：遺物包含層
(弥生中期土器を主体とし
須恵器小片を含む)
- 4. 淡茶褐色粗砂層：
少量の遺物を含む
- 5. 黄茶褐色粗砂層
- 6. 黒茶褐色土：畦畔

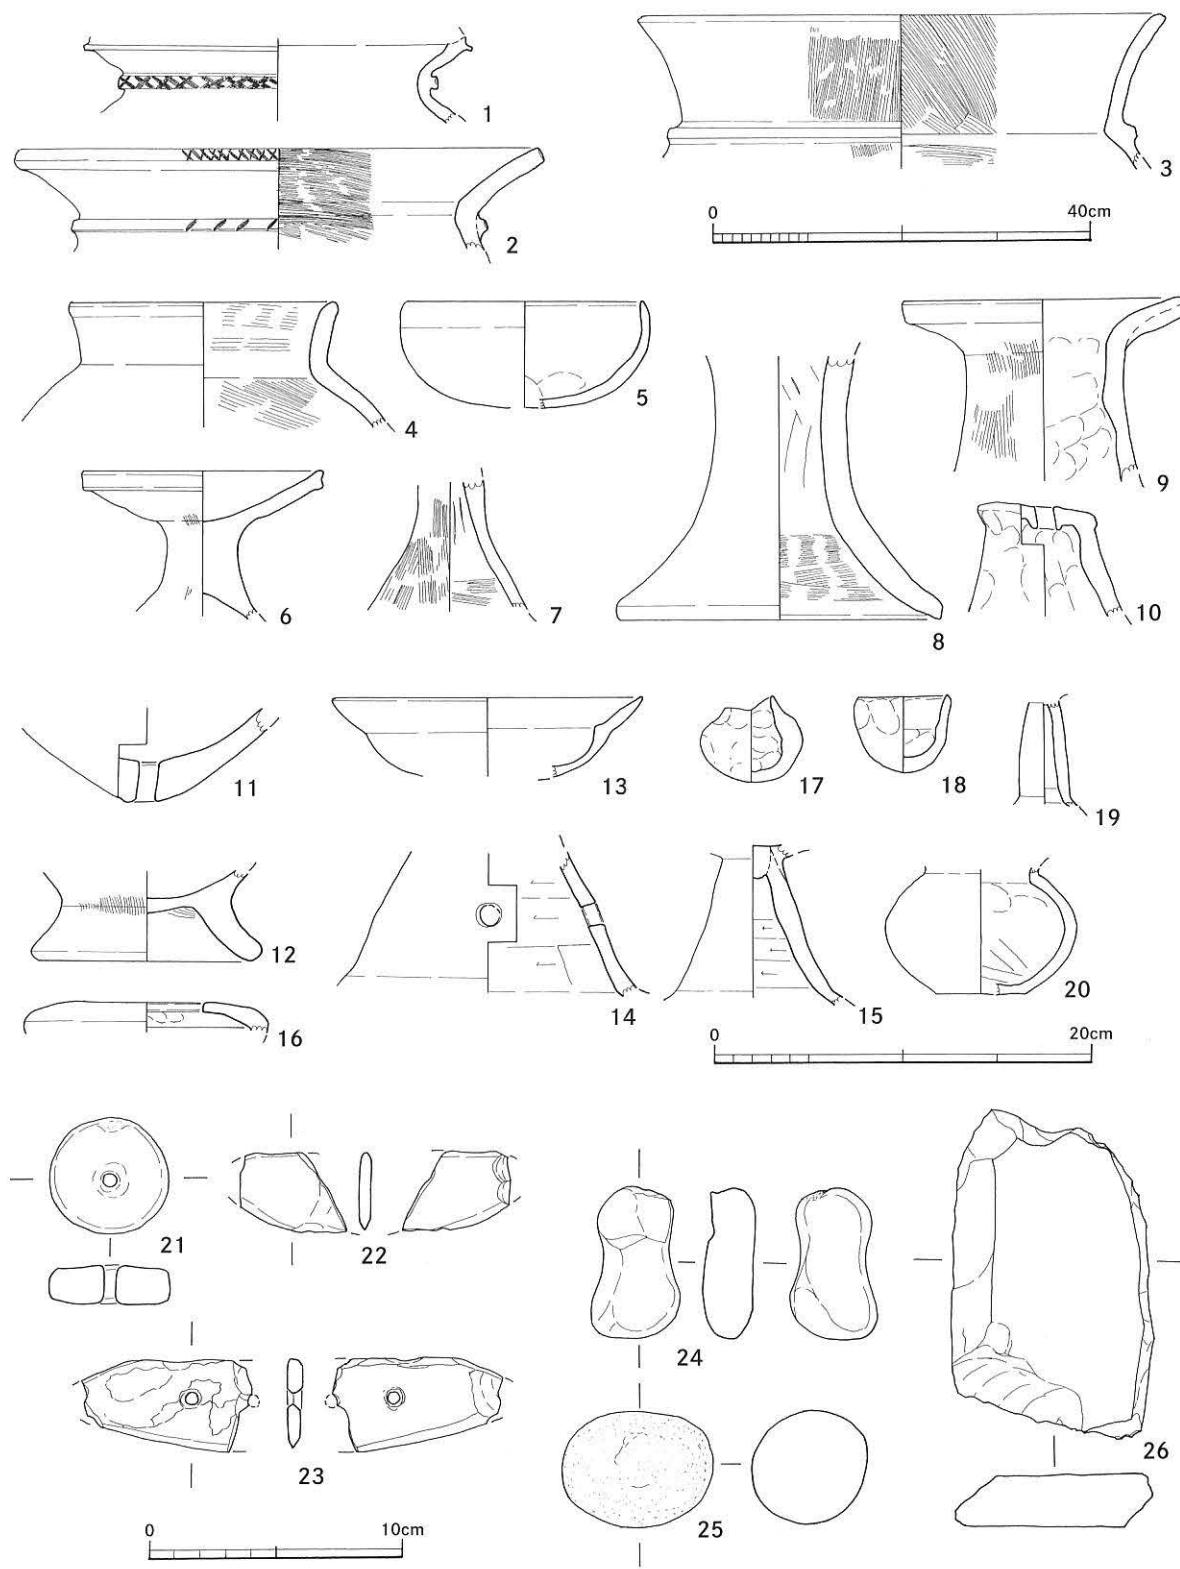
Fig. 5 出土遺物 (1/3 · 1/4 · 1/8)

出土遺物 (Fig. 5 ph.2)

器高坏。6は口径が6.7cmで坏部は浅く、垂直な端部は凹レンズ状に浅い凹線状をなす。8・9は器台。8は、ラッパ状に外反する脚部で脚径は17.4cm。9の受け部は大きく外反し、口径は15cm。10は、天井部が内傾する支脚で中央部に円孔を穿っている。11は、尖底の甕底部で棒状工具による円孔がある。12は底径が12.2cmの台付鉢。13～15は、土師器高坏である。13は、口径が16.4cmで、内面に上下から摘み出した三角凸帯状の段を作る。14は、大きく膨らむ脚部の中位に孔径が1cmの円孔を穿っている。15は、朝顔状に外

反する脚部で内面はヘラケズリ。16は、口径が12.8cmの器台で口縁部は大きく内傾する。17～19はミニチュア土器。17は、口縁部は短く直口する。口径は2.4cm、器高は4.5cm。18は、口径が4cm、器高が4.7cmの鉢で口縁部は直口気味に小さく外反する。19は、高壺の脚でエンタシス状に膨らんだ後大きく屈曲してラッパ状に外反する。20は、平底の小型壺で口縁部は、偏球形の体部から大きく屈曲して外反する。21は、直径が4.8cm、厚さが1.2～1.5cmの土製紡錘車。22・23は、石包丁。23は、頁岩質で、厚さが6mmの身の中央に1.8cmの間隔で孔径が6～7mmの紐孔を穿つ。22は、砂岩質の未製品で紐孔は未穿孔。24は、長さが6cm、幅が3.5cmの分銅形の石錘。上縁には紐の結節痕が残る。砂岩質。25は、花崗岩質の摺石。長さが6cm、幅は4.6cm、厚さは4.6cm。26は、砥石。

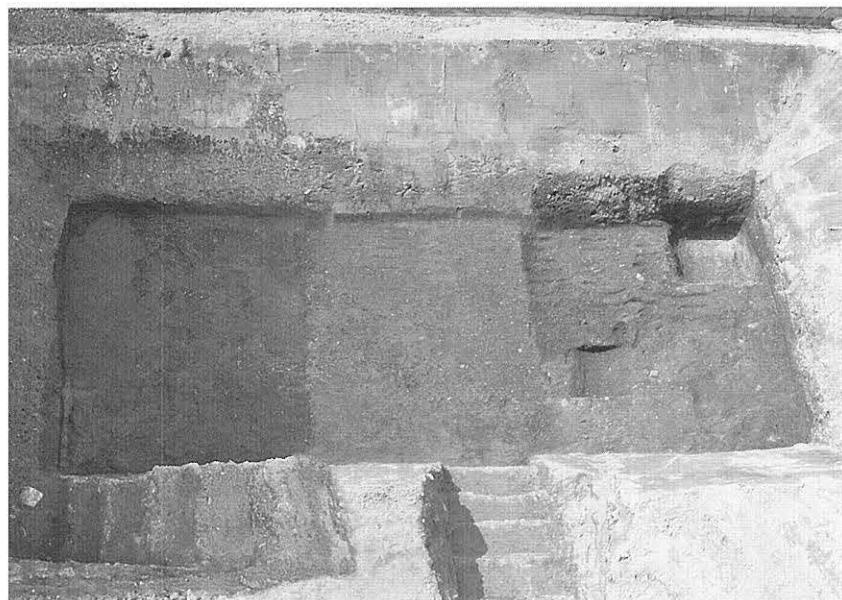
Ph. 1 調査区全景（東から）

本調査で検出した遺構は、畦畔を伴う古代の水田跡のみである。水田跡は、第2次調査でも確認されている。しかしながら、東へ100mの距離にある第3次調査では、甕棺墓群を伴う住居が報告されており、明瞭な旧地形は復原し難いが、古代以降荒れ野の氾濫原の可耕地化のために隣接する低丘陵の土砂を砂上に整地して可耕地の拡大を図ったものと考えられる。

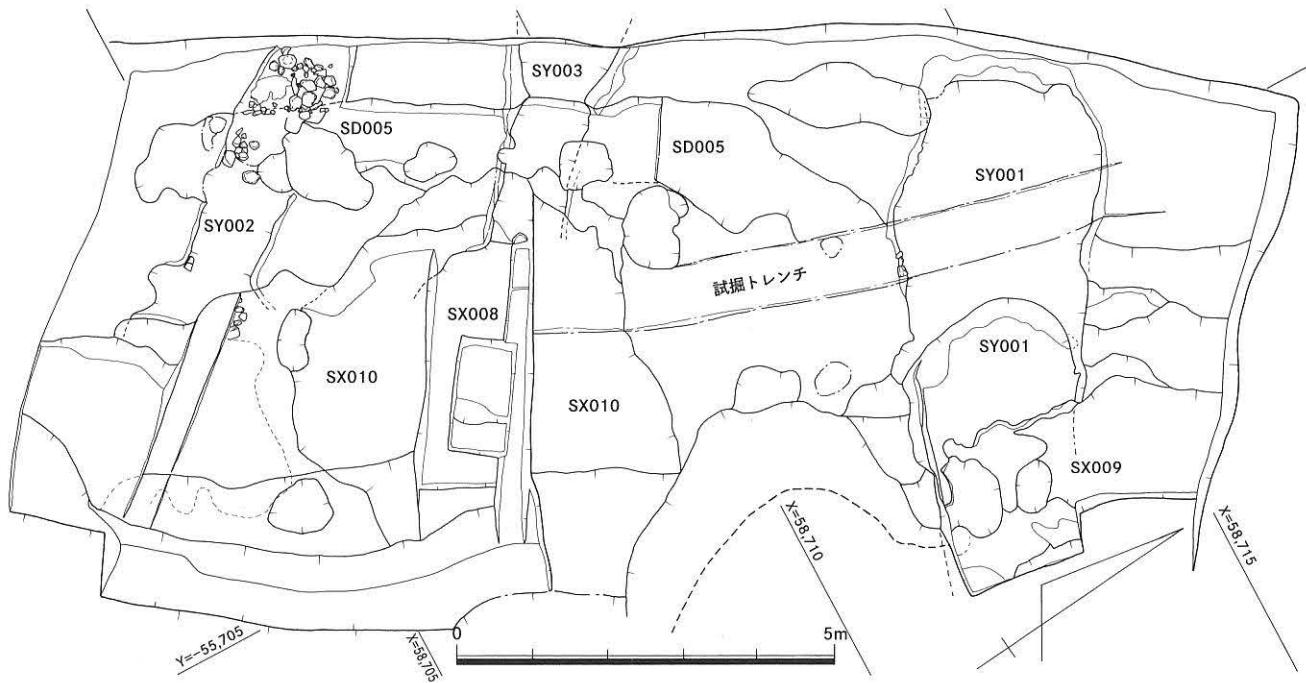
4 遺構配置図 (1/100)

の斜面に窯を穿っており、最も残りが良い。灰原 (SX008)、焚口、及び窯本体の一部を確認した。焚口幅1 m弱で、焚口から奥に2 mのあたりで大きく幅が広がり、調査区西側の公園内に伸びていく。他に、中世前半期の柱穴列と溝SD005（建物に伴うもの）が認められ、11世紀後半～12世紀前半に造成により須恵器窯が削平されたことを示している。

須恵器窯跡3基を確認した。SY003を中心として遺構の残りも良好である。操業は6世紀前半以降（九州須恵器編年のII期～IIIa期）とみられるが、窯内部や灰原の調査を行っていないので構造や時期幅は明らかではない。また、谷筋を同じくする南の丘陵にも須恵器の散布が認められ、一帯に須恵器窯跡群が広く展開する可能性がある。

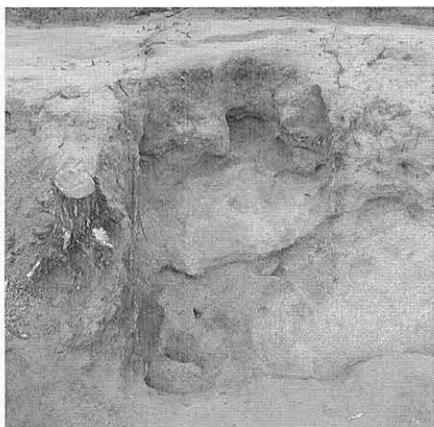
5. SY001 (東から)

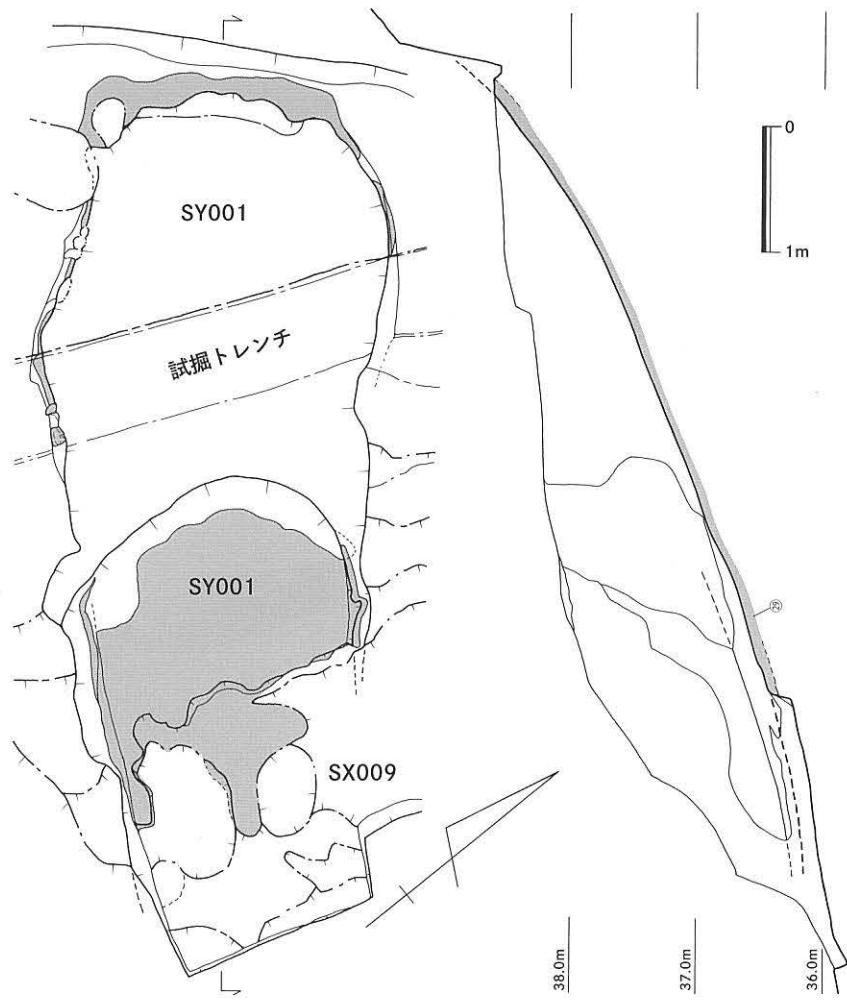
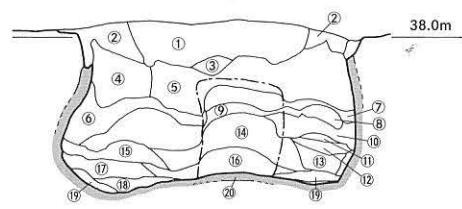
6. SY001 (1/60)

- SY001 土層
 ① 黒色腐食土 ② 暗褐色土 (壁崩落跡流入土)
 ③ 暗褐色土+黑色土 ④ 暗褐色粘質土
 ⑤ 黄褐色粘質土 ⑥ 明黄褐色粘質土 (炭少量含む)
 ⑦ 赤褐色粘質土 (縛まりがない) ⑧ 窯体片
 ⑨ 窯体片を主とする崩落土 ⑩ 窯体片
 ⑪ 細かく碎けた礫状粘土 ⑫ 砂層
 ⑬ 焼け締まった灰色粘土
 ⑭ 暗褐色砂質土 (焼けたバイラン土・炭含む)
 ⑮ 暗褐色土 (焼けた灰褐色土・バイラン土含む)
 ⑯ 暗褐色砂質土 (堅く締まる)
 ⑰ ⑯に近似 (窯体片を多く含む)
 ⑱ 暗褐色土 (堅く締まる)
 ⑲ 焼けた灰色粘土+焼土 ⑳ 暗灰白粘土 (床面)

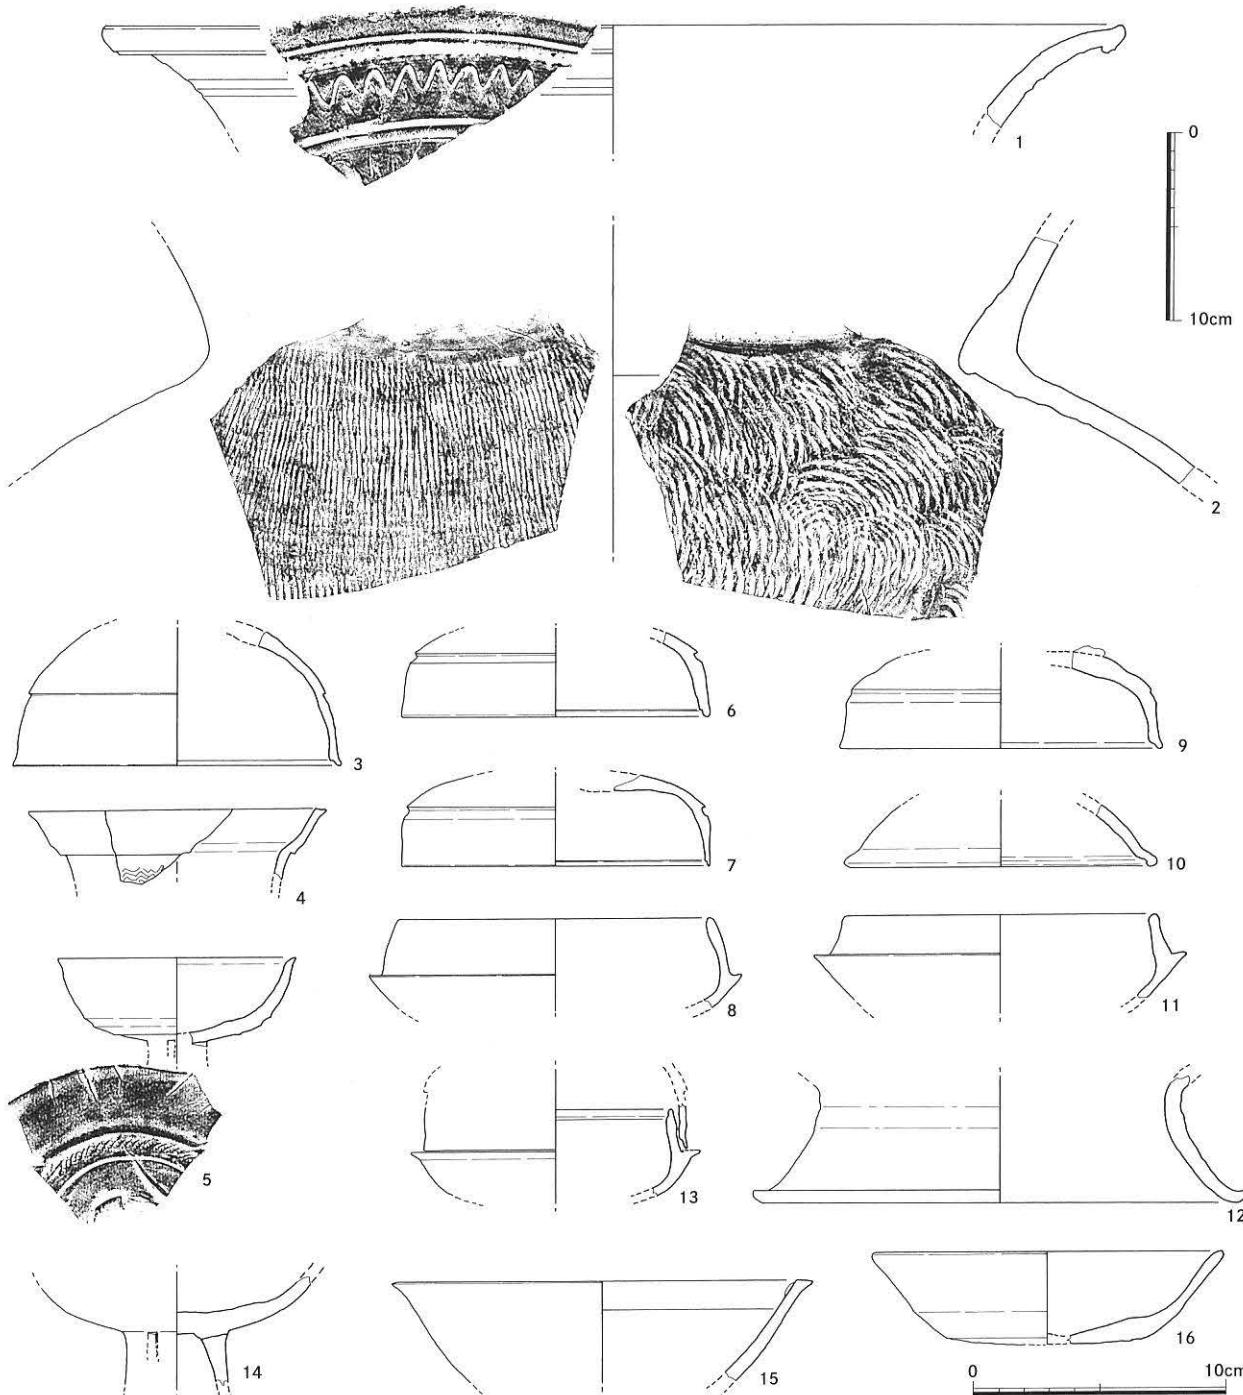
8. 出土遺物（1・2は1/4、他は1/3）

上出土、8は壺身でSX008炭層出土。9・10は壺蓋、11は壺身、12は脚で、いずれもSY003前庭部（SX010）上層出土。13は蓋と身が融着した壺で表土出土。14は高壺で試掘時出土。15は中世の白磁碗、16は同じく土師器皿でSD005出土。他に焼台とみられる須恵器甕片や弥生後期の壺片などが出土している。

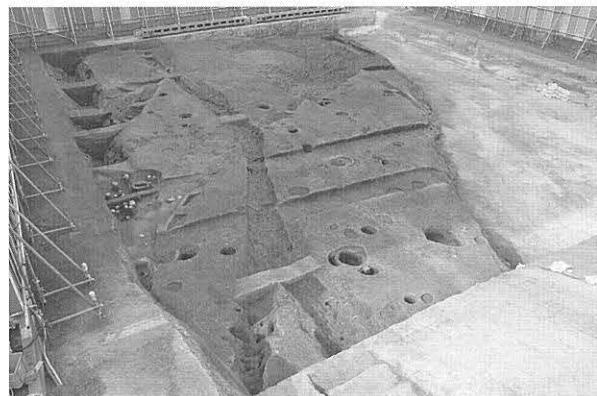
2. 全景 (南から)

まとめ 調査では、台地上に展開していた集落跡を確認し、その東側に流れていた流路跡では、井堰状遺構を検出した。台地上で確認された溝は、弥生時代後期初頭～古墳時代前期の一定期間に連続して存したもので、その立地や水流を伴う堆積物から灌漑用水路である可能性が考えられる。井堰状遺構は、弥生時代中期末から古墳時代前期頃にかけて、補修と増築を繰り返しながら構築されている。長大な横木を積み重ね、多数の杭で固定した大規模なものであり、「護岸」としての機能も想定される。

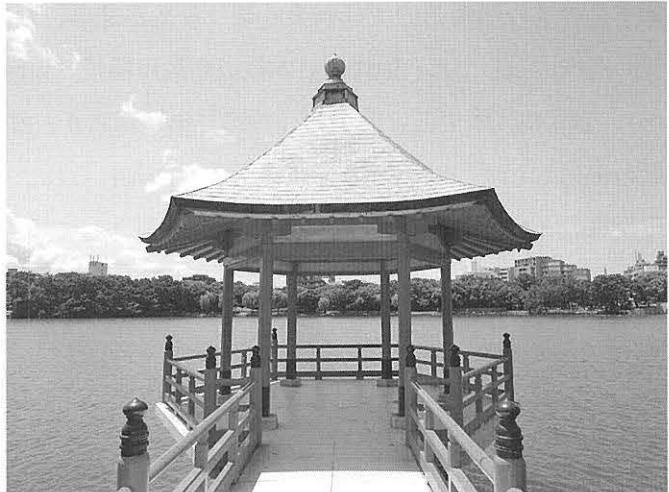
大濠公園浮見堂

鉄筋コンクリート製盤の上に建ち、勾配の強い屋根の頂部には銅板製の宝珠を載せる。五角形の柱や垂木、天井の格縁は朱色に塗られ、化粧軒裏、天井板は白色に塗られ、コントラストが際立つ。

浮見堂は、戦前の動物園が戦時下閉園に追い込まれている中で、正門と共に残された数少ない遺構である。現在、大濠公園という人々が多く集まる場所で、憩いの場所として活用されている。福岡市近代の歴史を伝える建物として意義深いものであり、登録文化財として顕彰することにより、今後も保存、活用されることが望まれる。

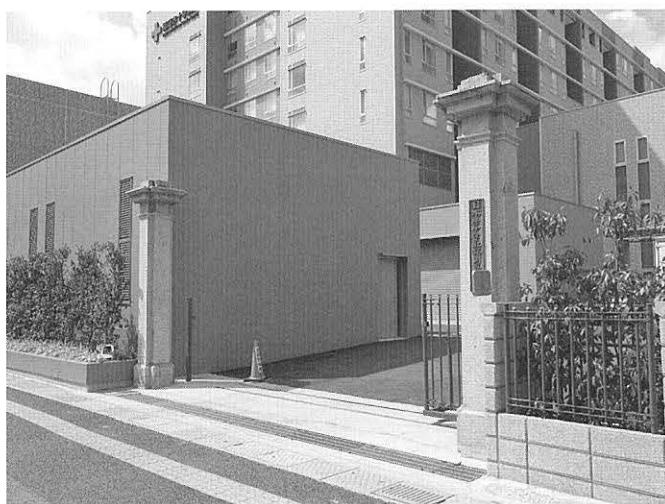
日本赤十字社福岡県支部
旧正門門柱

古写真によれば、明治35年の建設当時、同じ意匠の柱が左右2本ずつ計4本建つ。中央の2本の柱上に電球があり、門扉が取り付けられている。現在地に移転後の写真には、片側2本の柱と内1本の上に電球が写るが、昭和40年頃の写真には、間口が広がり、電球の載った2本のみが写る。現在2本の柱のみが残存し、門扉や電球は無い。施設は病院を含め、幾度か大規模な改修工事が行われており、門柱は現在の施設内でもその位置を変えていると思われるものの、平成25（2013）年の大規模改修においても入口にその姿を残しており、所有者の保存の意志が強く示されている。残る二本の門柱は久留米市宮ノ陣の久留米赤十字会館に移設されている。

日本赤十字社福岡県支部の当初の事務所建物は、福岡市内でも最初期の本格的西洋建築と評価される。その建物とともに建てられた門柱は、当初の位置から移転し、電球や門扉が失われるなどの改変は受けているものの、建設の経緯が明確であり、日本赤十字社福岡県支部の歴史を伝える貴重な遺構である。登録文化財として顕彰し、長く保存されることが望まれる。
