# 額見町遺跡 I

(A・D地区の調査)

—串・額見地区産業団地造成に伴う埋蔵文化財発掘調査報告書 1—

石川県小松市教育委員会

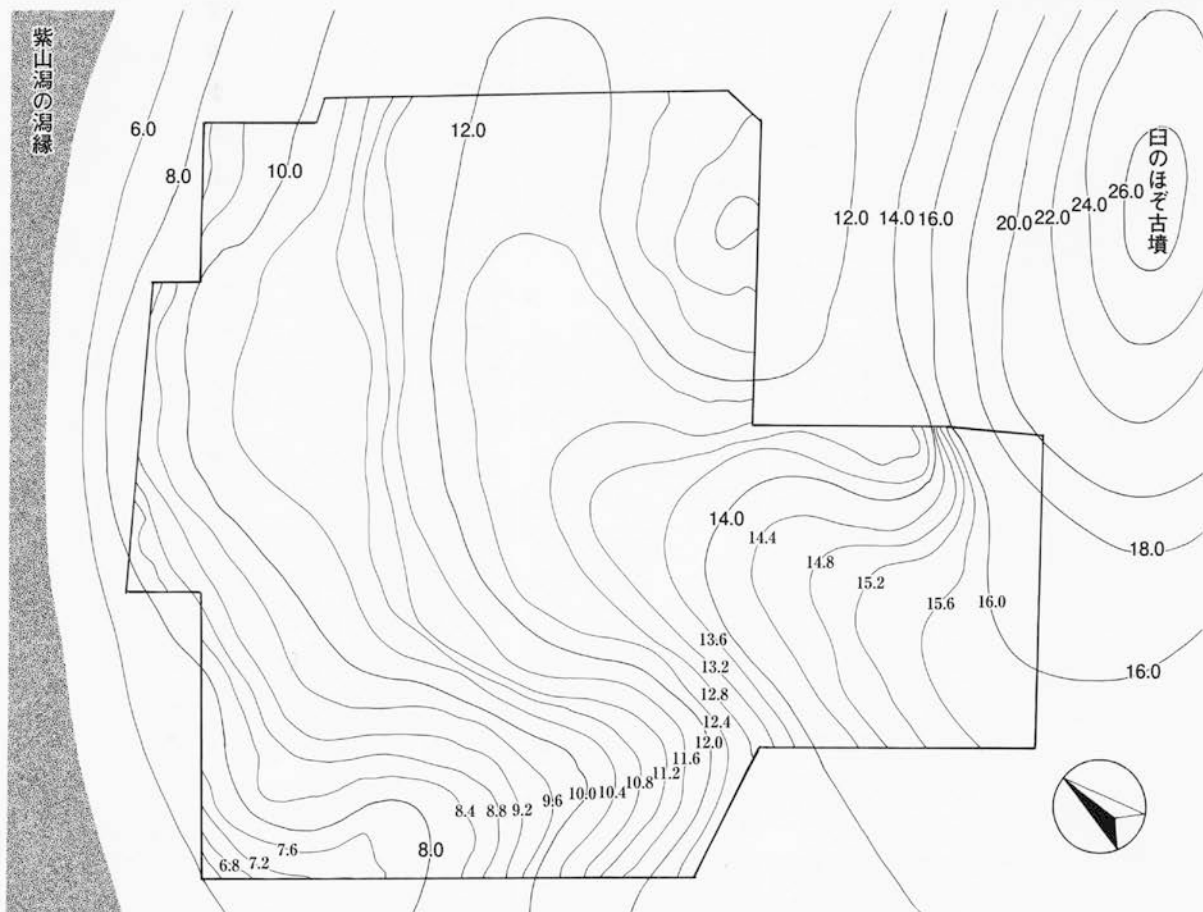
第17図 額見町遺跡発掘調査区域内の復元地形（1/2,000）

極めて起伏に富んだ複雑な地形を呈していることが復元地形コンタから見て取れると思うが、耕地整理においては尾根筋部分を削り取り、鞍部や谷部へ土砂を埋めるといった造成を行っており、約14,000㎡、調査面積の36%が削平による破壊を受けてしまっていた。一部深い遺構に関しては遺構下底部を残存させていたが、大半は遺構痕跡も残さない状態であり、特に尾根筋部分は遺構がどのような分布をしていたのか不明である。ただ、尾根筋でも削平を受けていない部分があり、その箇所での遺構分布の確認がないことや鞍部から尾根部へと徐々にではあるが、遺構密度が希薄となる傾向などから考えて、尾根筋上での遺構分布は低く、尾根筋が集落の分岐線で

あった可能性が高い。当地は柴山湯から吹き込む風が強く、風当たりの強い尾根部分を避けて建物選地していたことが予想され、建物立地は緩傾斜地を形成する谷部や鞍部を中心になされていたようである。鞍部や谷部は、黒色土堆積が厚く、粘土質の黄褐色土地山が露出する尾根筋部分よりも比較的水捌けがよいという点も、建物選地の要因であった可能性を持つ。尾根筋が削平されているため、不確定要素ではあるが、以上を前提として集落分布を考えると、第18図に示した集落群構成となる。Ⅰ群集落はA地区とD地区で検出された建物群、Ⅱ群集落はB地区からC地区そしてF地区北端一部へと延びてゆく建物群、Ⅲ群集落はF地区、G地区、H地区に分布する谷部に展開する建物群である。Ⅰ群集落は7世紀前半の竪穴建物を中心として、7世紀代の建物が多く確認できる傾向が強く、7世紀主体に構成される集落と言える。Ⅱ群集落は7世紀前半から8世紀代までの長期にわたる集落と言えるが、主体は7世紀後半から8世紀前半に置くようである。Ⅲ群集落は7世紀前半からの建物もあるが、それはⅡ群集落からの延長で捉えられるもので、総じて8世紀以降に主体を置き、12世紀まで存続する集落と言える。特に11世紀後半から12世紀の建物群が明確に確認され、Ⅰ群、Ⅱ群集落では確認されていない井戸や道路状遺構、大量の土器廃棄遺構などを検出する。全ての遺構を検証したわけではないため、今後、報告する中で、細部を訂正してゆく可能性はあるが、大きくはこのような集落構成であったと理解している。これに基づいて、報告書刊行順も、調査年度順に捕らわれずに、Ⅰ群集落であるA地区とD地区の報告を報告書Ⅰとした。次年度以降は、Ⅱ群集落であるB地区の報告を報告書Ⅱとして、C地区とF地区の報告を報告書Ⅲとして、G地区とH地区の報告を報告書Ⅳとして、鉄関連遺物報告と化学分析報告、考察を報告書Ⅴとして、順次刊行してゆく予定である。

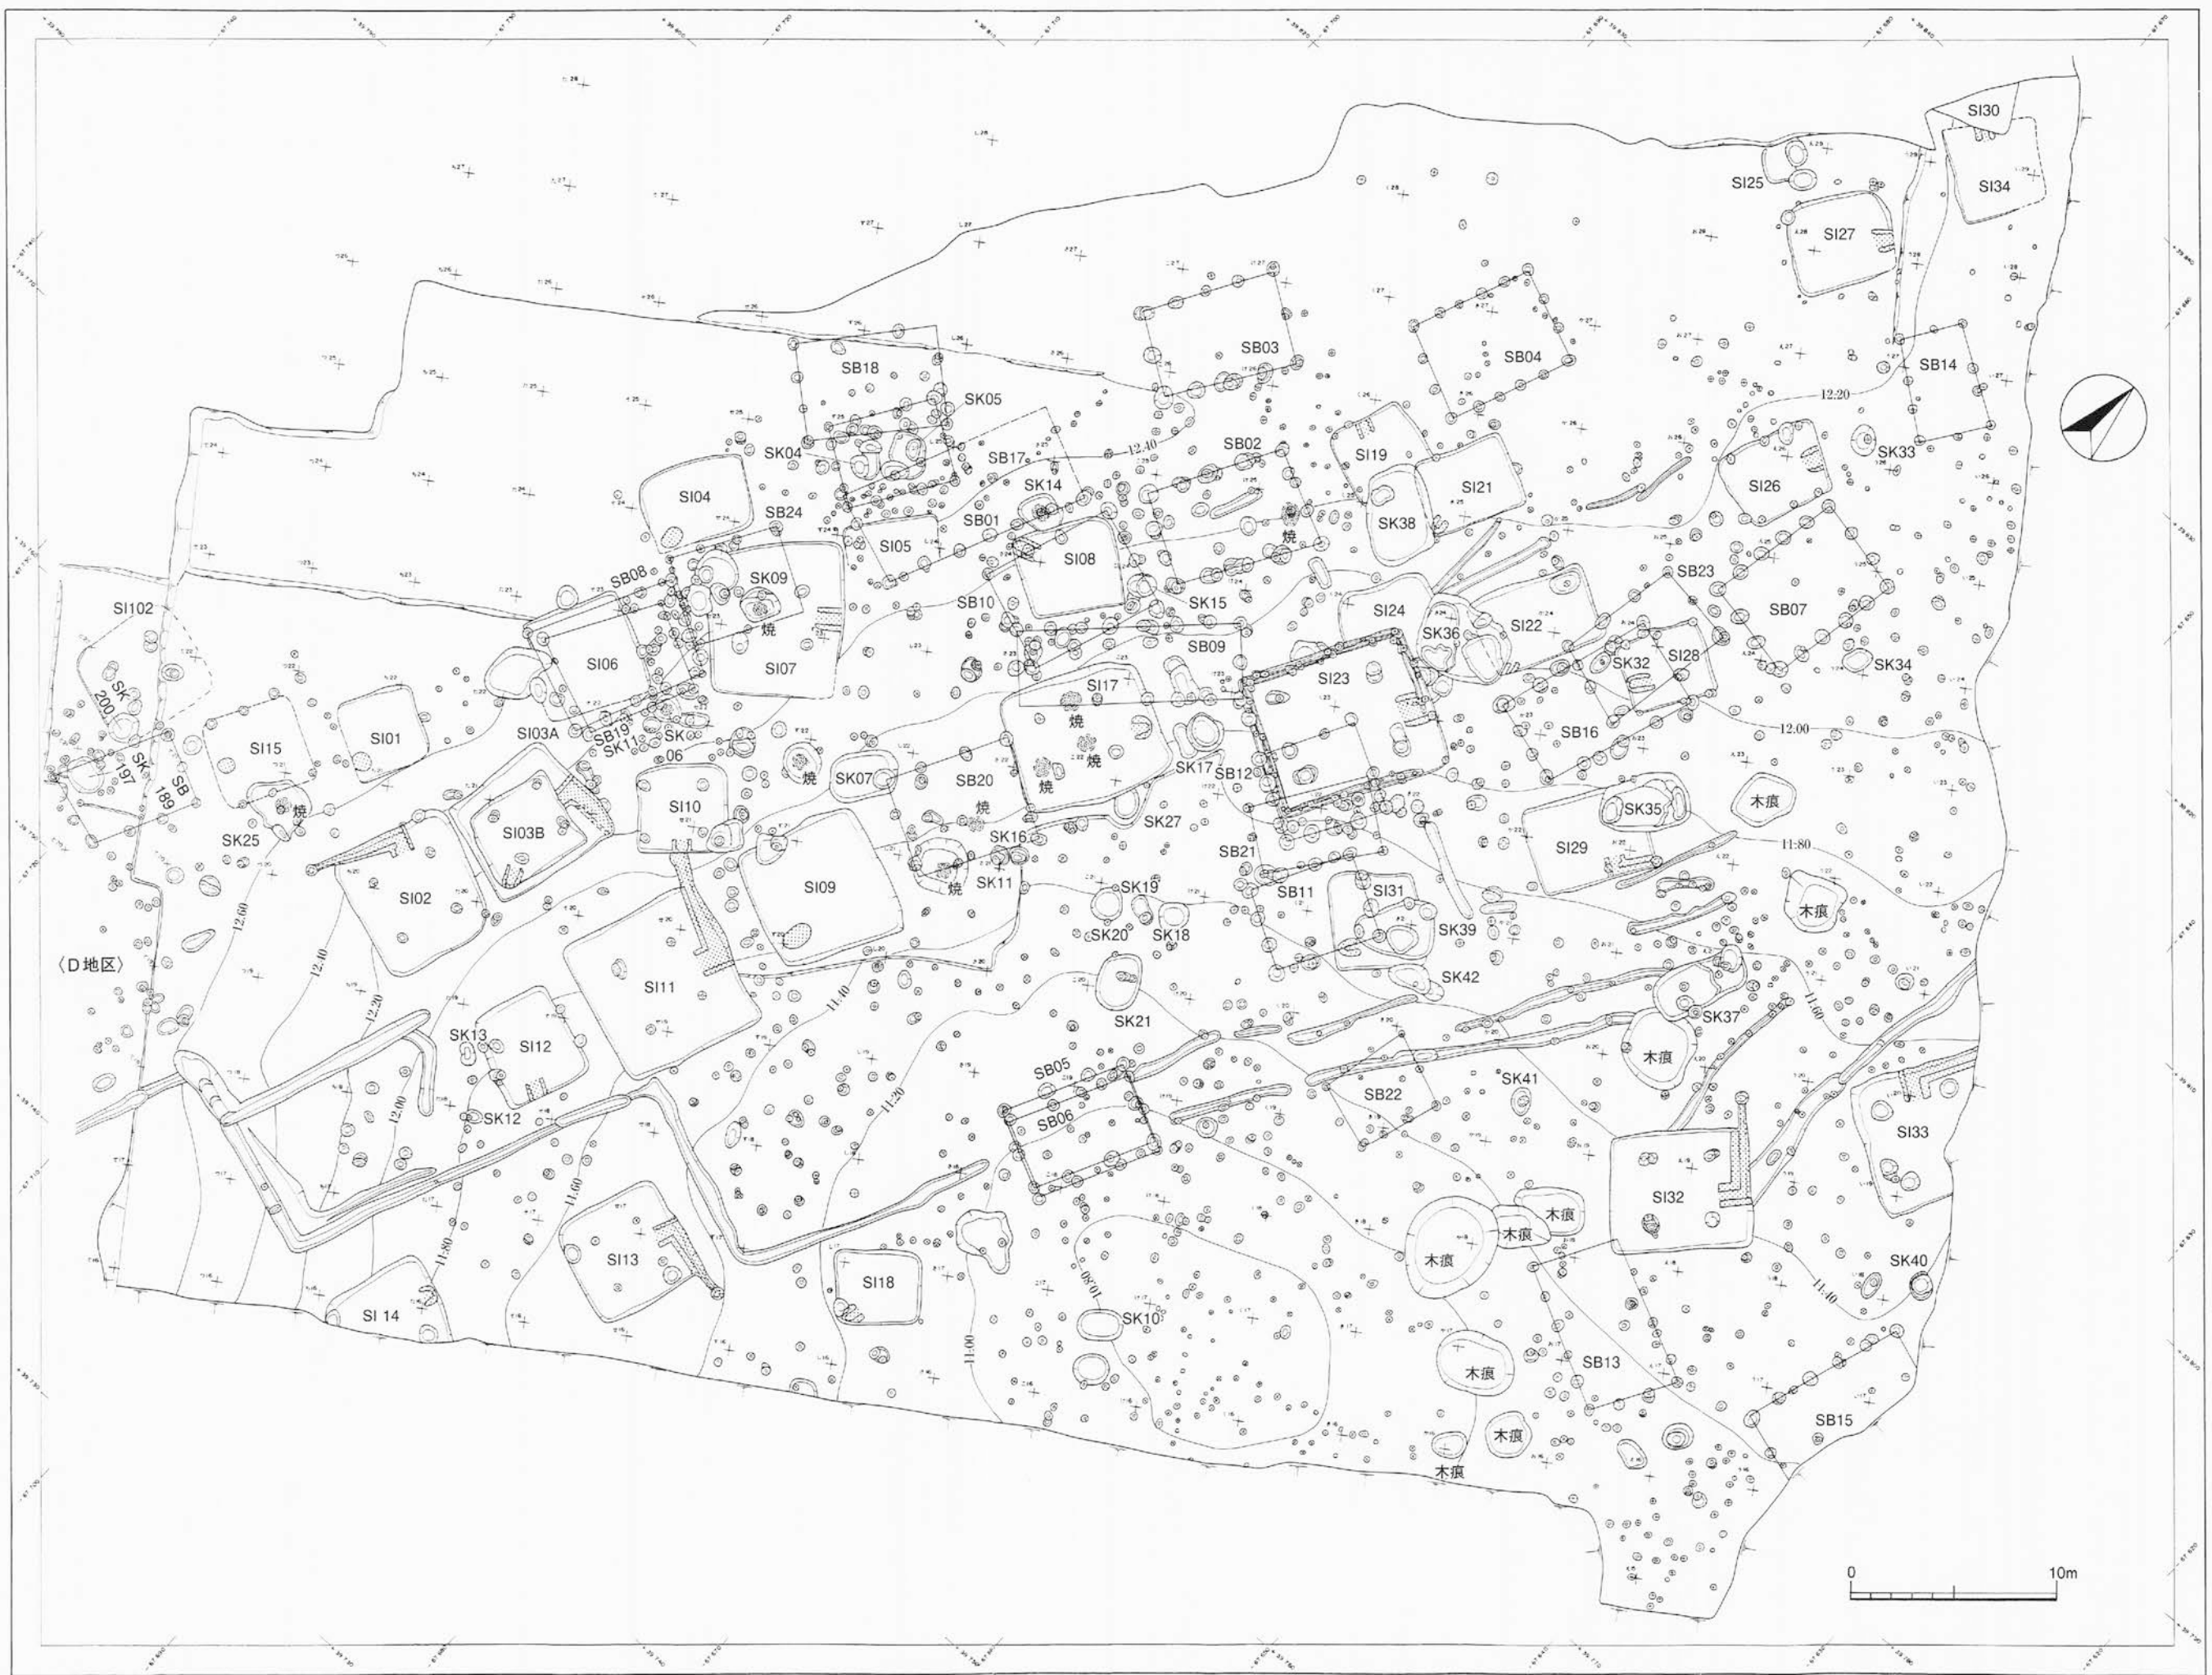
第22図 額見町遺跡A地区全体図(1/300)

次に、堅穴建物、掘立柱建物の立地と建物分布の様相について概観する。建物の時期が7世紀初頭から8世紀中頃までと幅を持つものの、建物遺構の主軸は比較的まとまっており、主軸を北から東へ20度～30度の範囲で振っている。7世紀前半と7世紀後葉～8世紀前半とで主軸が東へとずらしてゆく傾向があり、9世紀以降の建物はさらに東へ振る傾向をもつ。建物の主軸はほぼ地形コンタラインにのった形であり、相関関係があると見えるが、コンタラインが方向を変えている部分でも建物主軸は他の建物と同様の軸を維持していることから（例えばSI12、SI14、SI32、SI33）、建物主軸を変えるほどの主要因とはならなかったと見る。建物遺構の重複に関しては、堅穴建物同士の重複が目立たず、完全に堅穴が重複する事例は、SI03で大型のオンドル状遺構付設堅穴建物Aから主軸をやや東へ振って小型堅穴建物Bが掘られる事例があるのみである。他は大型土坑を挟んで小型堅穴建物2軒が重なる事例と大型堅穴建物と小型堅穴、大型土坑とが重複する事例があるのみで、堅穴建物は意識的に重複を避けて建てられていたものと見られる。これに対し、掘立柱建物は堅穴建物の密集箇所や掘立柱建物同士で重複する事例が目立つ。実際には柱筋が把握できていないため、掘立柱建物としていないが、建物遺構の柱穴と思われるしっかりとした柱穴が、堅穴建物の密集する箇所に多く存在する傾向がある。堅穴建物が終焉した時期以降に、堅穴建物と場所を重ねるようにして、掘立柱建物が建てられていた可能性を考えておきたい。

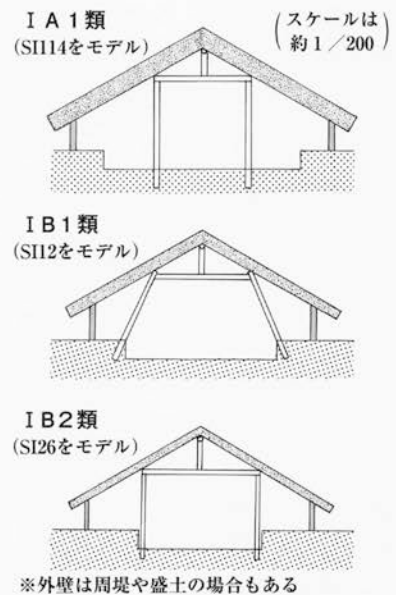
第 165 図 堅穴建物上屋復元模式図

さて、これに対し、堅穴B1類の柱穴に関しては、柱痕も明瞭に見られ、かなり深く掘られるなど、A類堅穴の主柱に近い。ただ、B1類柱穴に関しては20～30°内傾して掘られており、主柱が内側に傾斜して建てられる特異な建物構造となる。A2類とした片側の主柱列のみ壁際へ出るSII0も壁際の柱穴はやや内傾気味に掘られており、柱穴が壁際へ寄ったことによる柱間の広がり、つまり屋根の加重負担を軽減するために、主柱

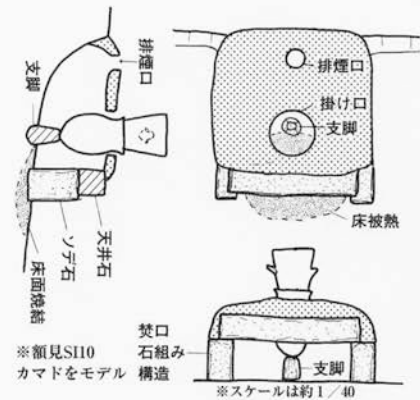
第171図 無煙道型カマドa類復元図

無煙道型カマドとしたものは明確な煙道を確認できないものであり、竪穴奥壁にカマド本体が若干突出するものもこれに含めている。全体的にカマドソデは薄く、L字型カマドに比べて重厚さに欠く。カマド本体の形状により、カマド構築粘土両側がまっすぐ竪穴奥壁へ取り付くa類と竪穴壁内側に逆U字状に構築粘土が巡るb類、逆V字状となるc類に分けられる。当遺跡で排煙部構造を復元できる資料はないが、関東で良好に遺存する類似形態のカマドから復元した案を参考とすれば（谷1982、田中1993）、b・c類はカマドソデの奥頂点にあたる個所に排煙口が開く構造と理解される。a類はカマドソデがまっすぐ取り付くもの

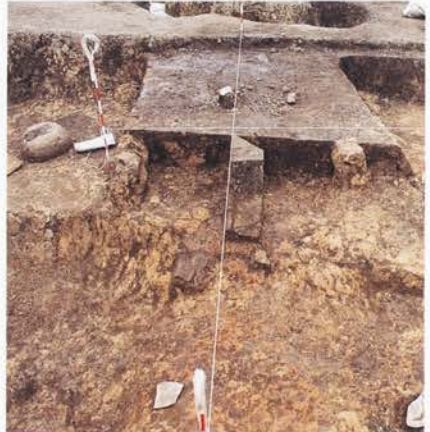
写真23 L字型カマド横断面

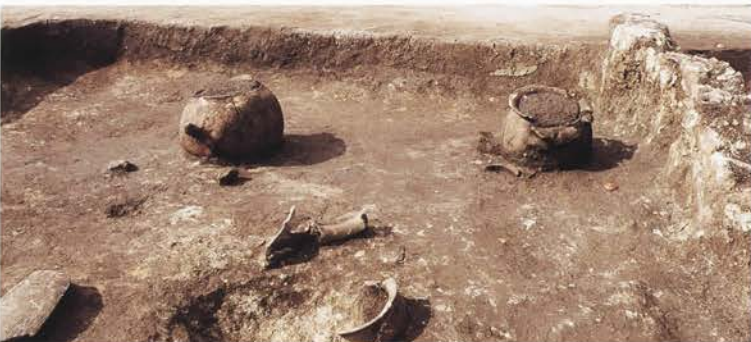
写真 53 カマド左側へ底部打ち欠き配列設置された手付深鍋と長胴釜  
《SI13 遺構調査写真》

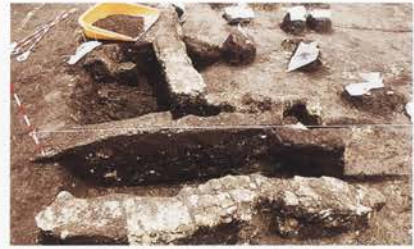
写真 54 カマド覆土縦断面
