**沖代地区条里跡 大塚西中野地区
永添玉迫地区 高畠下ノ町地区
佐知遺跡 山中城跡
中津城（IX） 古代豊前道跡
長者屋敷官衙遺跡 八並城跡**

市内遺跡発掘調査概報5

中津市文化財調査報告 第56集

**2012
中津市教育委員会**

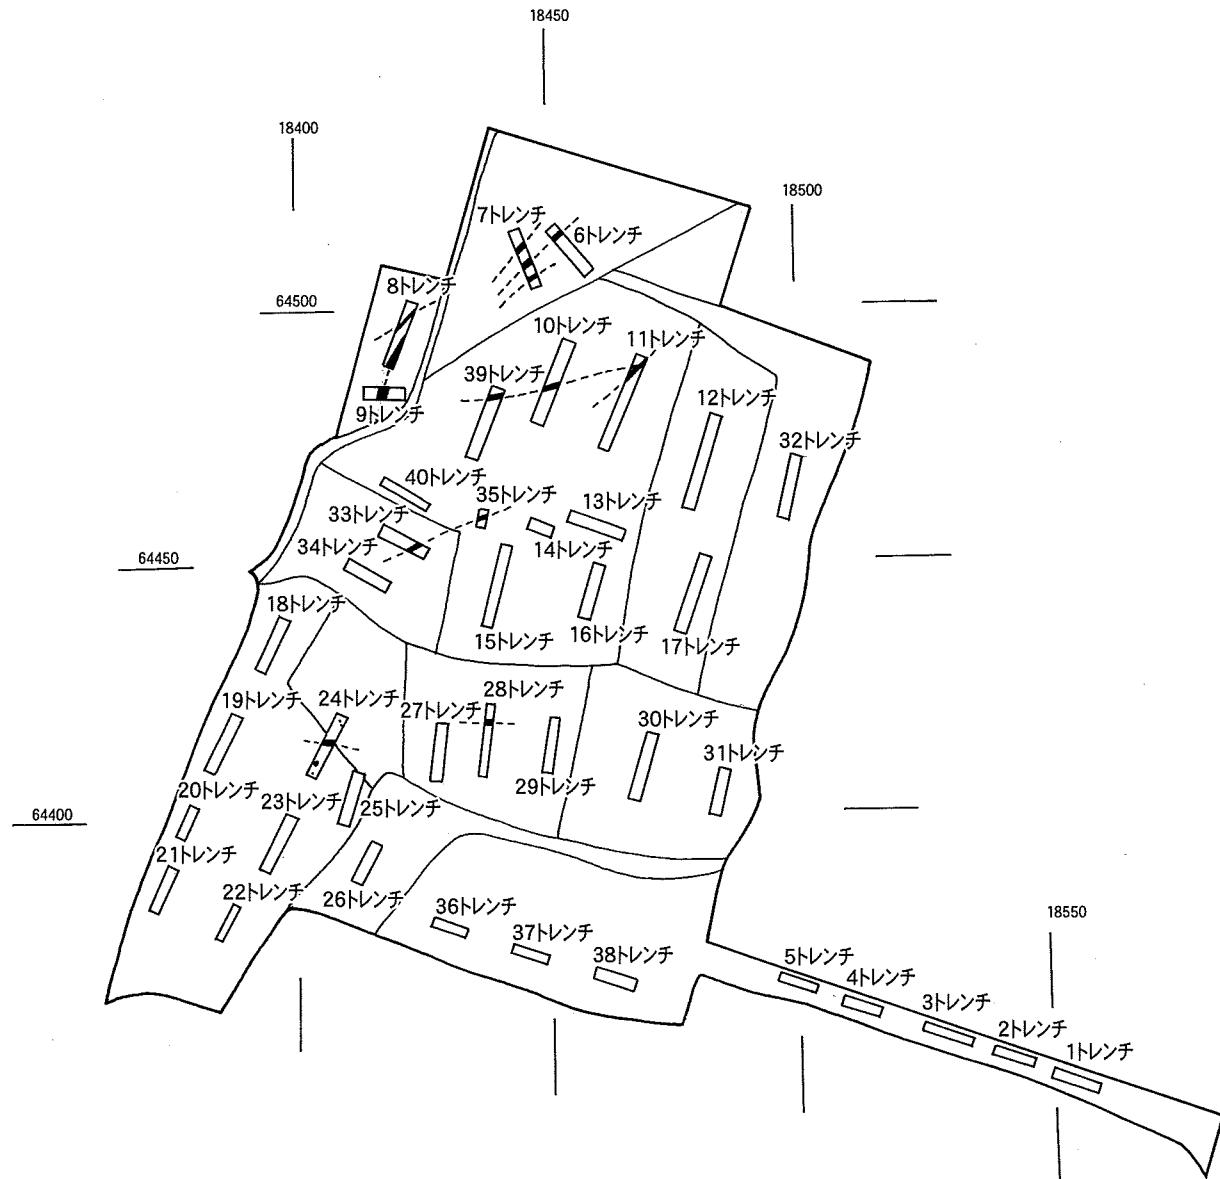
第8図 沖代地区条里跡 橋爪地区トレンチ図 (S=1/1,500)

調査区に40本のトレンチを設定し重機により掘削をおこなった。現道から造成地までの取付道に5本のトレンチを掘削した。遺構、遺物は検出できなかった。造成地の北側で溝状遺構が検出された。6トレンチで溝状遺構を検出した。幅約100cm。深さは掘り下げてなく不明。7トレンチで溝状遺構を3条検出した。溝1は幅約88cm、深さ約12cm。溝2は幅約95cm、深さ約18cm。溝3は幅約45cm、深さ約10cm。いずれも暗灰色の砂質土で出土遺物はなく時期は不明。溝2は6トレンチの溝状遺構と同一であろう。8トレンチで2条の溝状遺構を検出した。溝1は幅約50cm、深さ約15cm。溝2の幅は不明、深さ約20cm。須恵器片、土師器片が出土した。9トレンチは溝状遺構1条を検出した。幅約140cm、深さは掘り下げてなく不明。検出面で須恵器の甕や土師器の高壺などが検出された。10、11、39トレンチで検出された溝は同一であろう。幅約40cm。深さは掘り下げてなく不明。11トレンチで別の溝状遺構につながる。検出面で時期差は確認できなかった。24トレンチで溝状遺構1条、ピットを検出した。溝は幅約30cm、深さ約15cm。黒褐色の締まった土層。出土遺物はなく時期は不明。ピットの埋土も溝と同じであろう。28トレンチで

溝状遺構 1 条を検出した。幅約 50cm。深さは掘り下げてなく不明。29 トレンチで溝は検出されないことから残存が不良か。33、35 トレンチで溝状遺構を 1 条検出した。幅約 50cm、深さは掘り下げてなく不明。32、36、37 トレンチは地山まで約 1.5m～2m と深く、暗褐色の泥土が堆積する。隣接地で字深町の地名があることや平成 19 年度の調査区でも同様のトレンチが確認されており（注 1）谷状の地形が存在したことが推測される。

調査区の北側で溝状遺構が検出された。溝からの出土遺物は古墳時代のものでこの時代に機能したものであろう。平成19年度隣接地で宅地造成に伴う確認調査が実施され今回と同様に溝状遺構が3条検出されている。今回の調査区北側で検出された溝状遺構とほぼ平行に走る。32、36、37トレンチで確認された谷状地形は平成19年度調査区でも確認され、溝状遺構とほぼ平行になる。溝は地形に沿って造られたものであろう。溝の性格を明らかにすることはできなかったが、本調査の資料を得た。

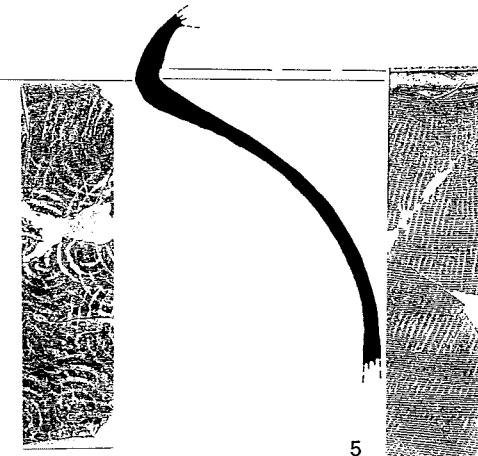
第9図 沖代地区条里跡 橋爪地区出土遺物 (S=1/3、5はS=1/4)

1は8トレンチから出土した須恵器の壺身である。2～5は9トレンチの溝状遺構検出面で出土した遺物。2は須恵器の高壺。壺部外面底部にカキ目を施す。3は土師器の高壺。復元口径16.8cm。4、5は須恵器の甕。4は口縁部。5は胴部から口縁部。外面は平行タタキ後カキ目を施す。

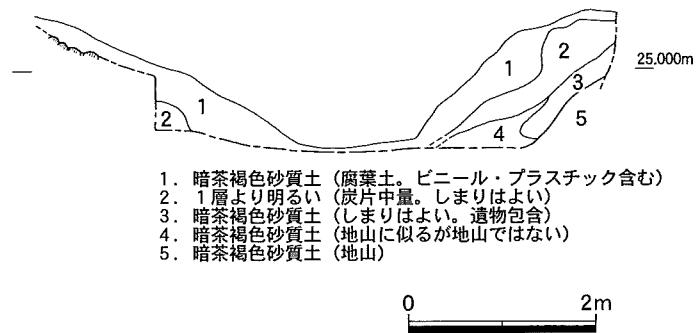
第21図 トレンチ土層堆積状況 (S=1/80)

し、堀の形状確認を行った。南側堀肩は立木の影響で小範囲の掘削にならざるを得ず、堀底は流水していたため掘り下げを行わなかった。このため、西側堀肩の検出に努めた。その結果、明確な堀肩の検出には至らず、地山の傾斜を確認した（5層）。この上位には15世紀代の遺物が出土した3層が堆積しており、現状では5層が堀開削当初の傾斜であり、その後、2・3層が中世に、1・2層が現代までに堆積したものと考えた。よって、堀肩は調査を行っていない北側水田層下位に存在する可能性が高く、堀幅は現況より広かつたものと思われる。

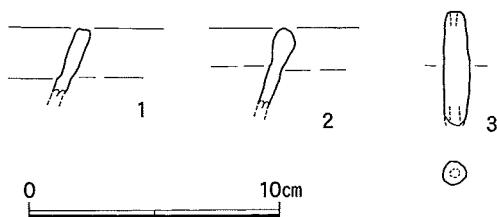
第22図 出土遺物 (S=1/3)

第22図は3層出土遺物である。1は瓦質土器鍋の口縁部片で15世紀代前半代か。色調は暗灰色を呈する。2は瓦質土器鍋の口縁部片で、胴部外面は工具ナデを施す。色調は内面灰褐色、外面暗茶褐色で被熱による煤が付着する。3は土師質の土錘である。角閃石・長石が多量に混入する。

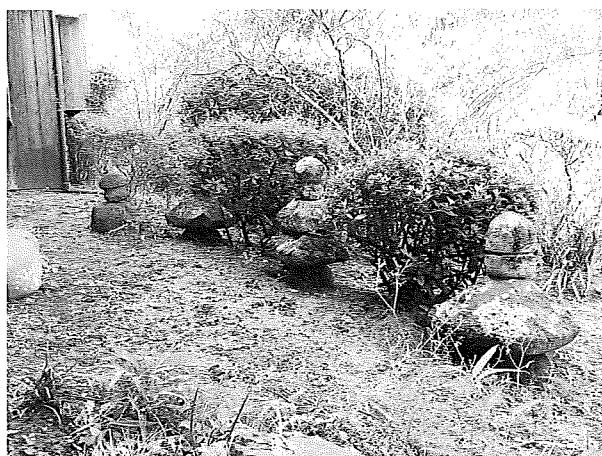
写真7 三ノ丸地区五輪塔群

このほか、第20図の小字「三ノ丸」の加藤邸裏庭で五輪塔を確認した。火輪が4点存在することから少なくとも4基造立されていたものと考えられる。年代はいずれも戦国時代の作と思われ、石材は凝灰岩を使用している。

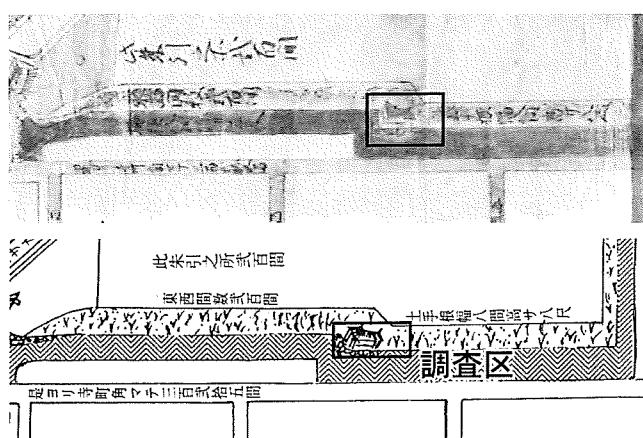
第24図 「中津城総曲輪絵図」に見る三ノ丁おかこい山

幕末の中津城下絵図には石垣の上に南北棟の平櫓が描かれており、この石垣はその櫓台にあたるものであろう。絵図によつては二重櫓として描かれているものもある。現在判明している最も古い絵図は寛文3年（1663）以前に描かれた「中津城総曲輪絵図」であるが、そこにも平櫓が描かれてゐる（第24図）。

この絵図は現物を見ることができず、写真と復元図のみしか確認できていない。原図には堀の大きさを表していると思われる数字が記されているが写真の写りが悪いため判別しづらく復元図には記入されていない。復元図によると、おかこい山の長さは「東西間数式百間」（約364m）、「土手根幅八間高サ八尺」（幅約14.5m、高さ約2.4m）である。測量の結果、現在の三ノ丁おかこい山は基底部幅約8.75m、高さ約内側2m、外側4.2m。頂部は平坦ではなく、高低差があった。絵図に記されているサイズより、幅は狭くなり、高さも低くなっている。自性寺おかこい山は基底部約16m、高さは内側が約4.1m、外側が約5.3m、金谷口おかこい山は土塁基底部幅が約15.6m + α 、高さが

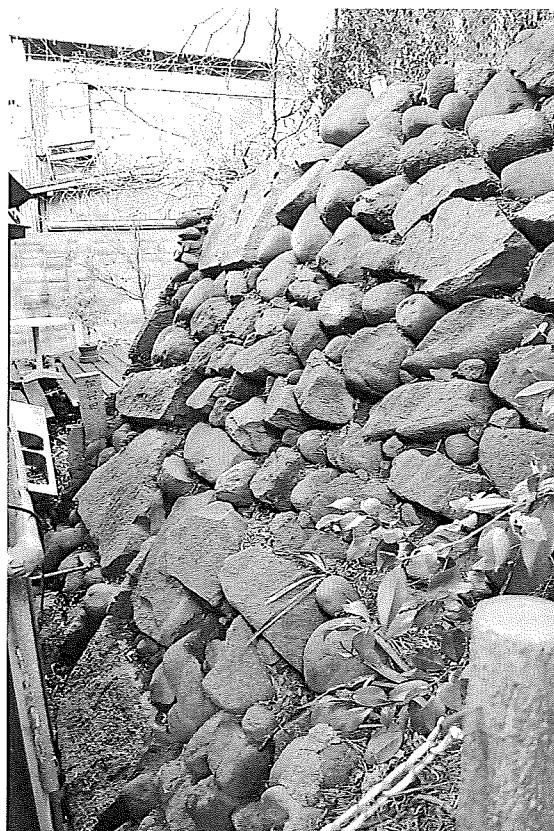
写真10 おかこい山に残る櫓台跡

櫓台の石垣は歯科の建物の下にはいりこんでおり、測量するには足場をくまないと難しかったため、今回は等高線を回すだけにとどめた。石垣はかなりつみなおされているが、下部は古い状態が残っているようである。

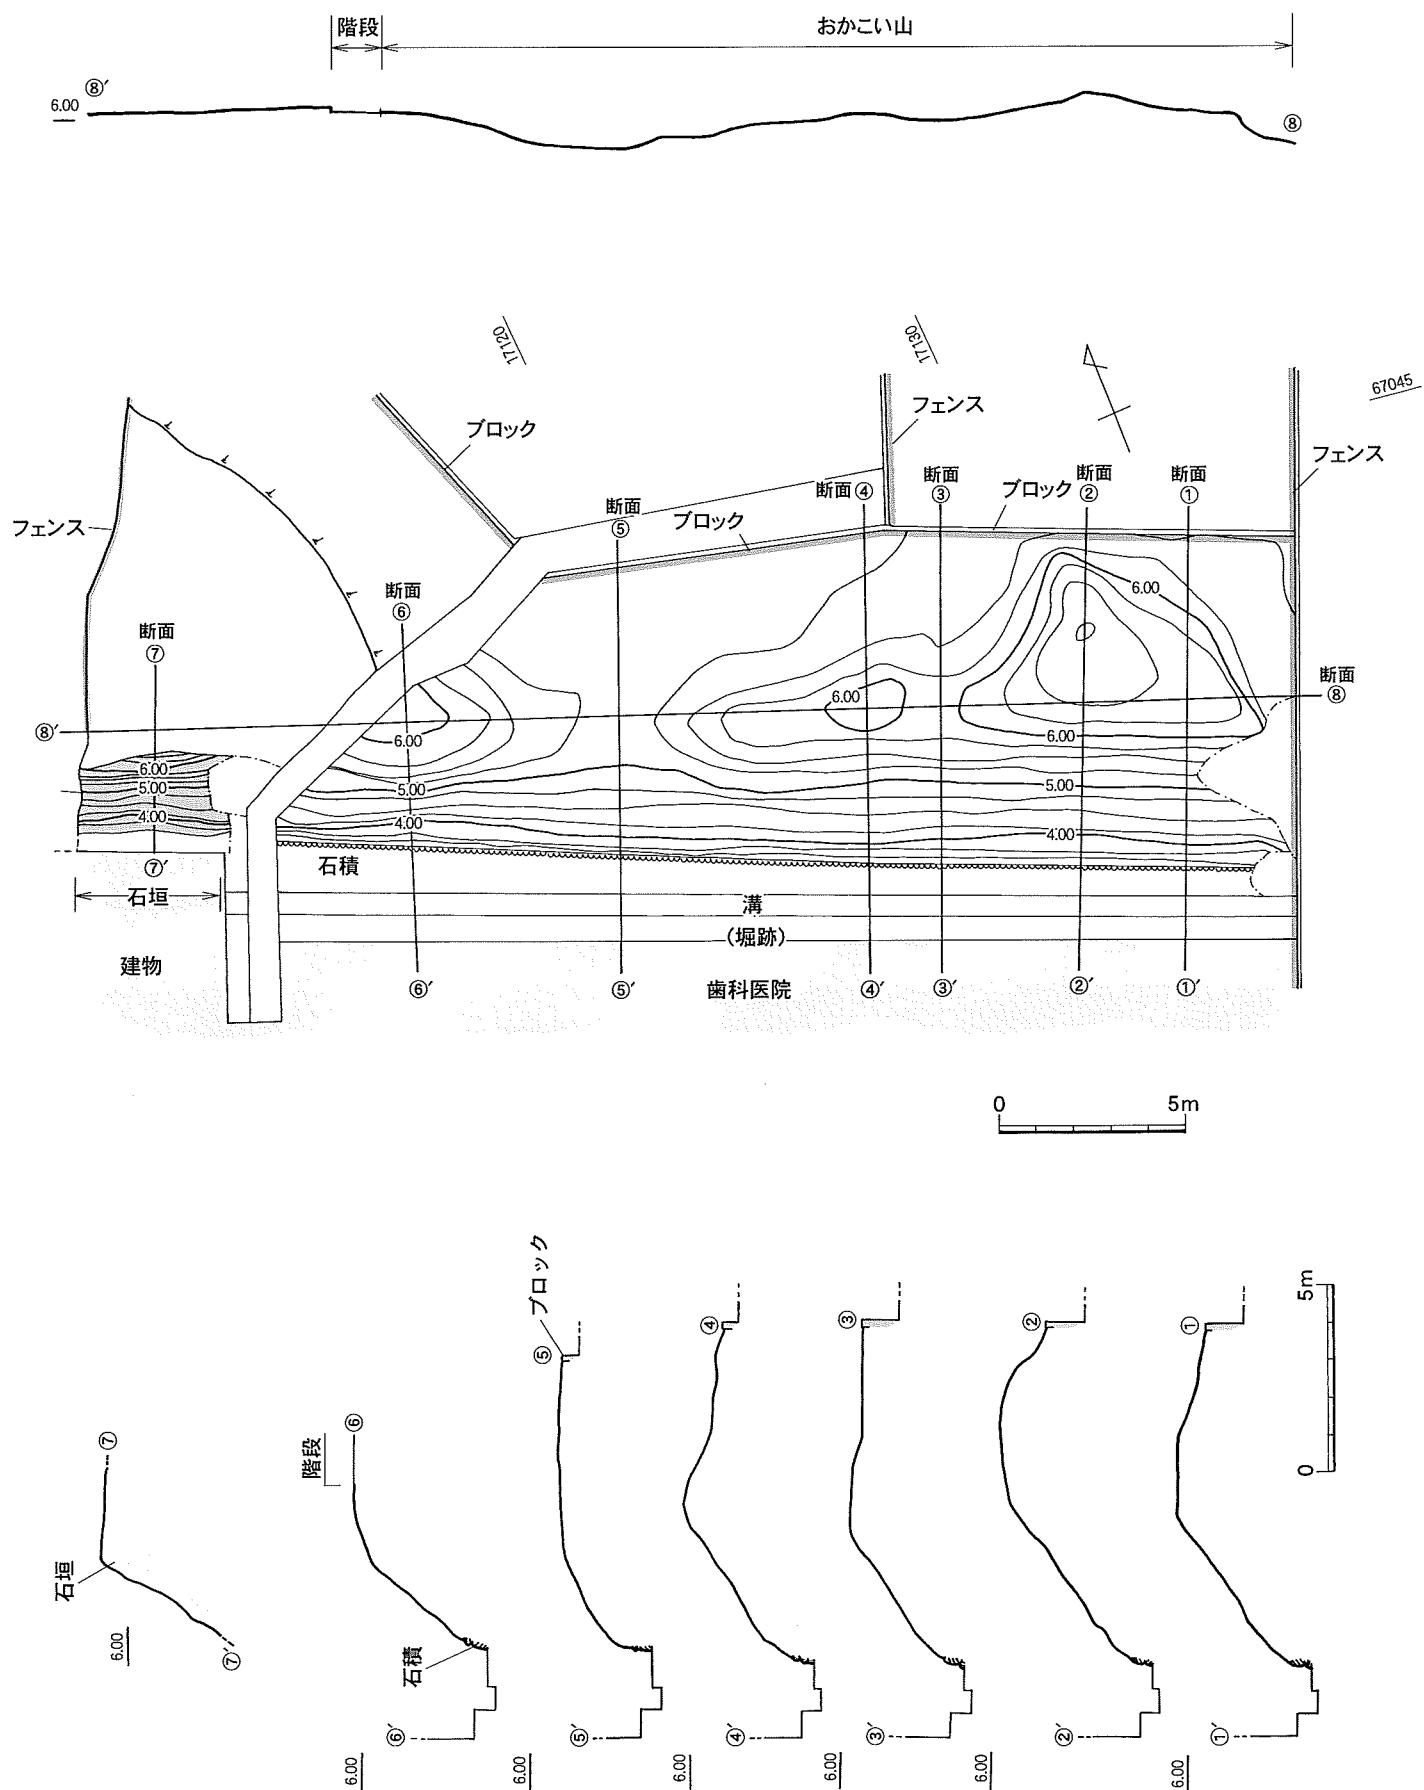
第26図 おかこい山平面図・断面図 (S=1/200)

当地は破壊される恐れのない場所であることから、トレーナー掘りは行わず、平面、断面を測量するのみにとどめた。長さは東西に約32m。大半は土塁であるが、そのうち西端約4mは石垣で出角となっている。

2.59 m~4 m + α 、鷹匠町おかこい山は基底部約9 m、高さ約1.5 mであった。

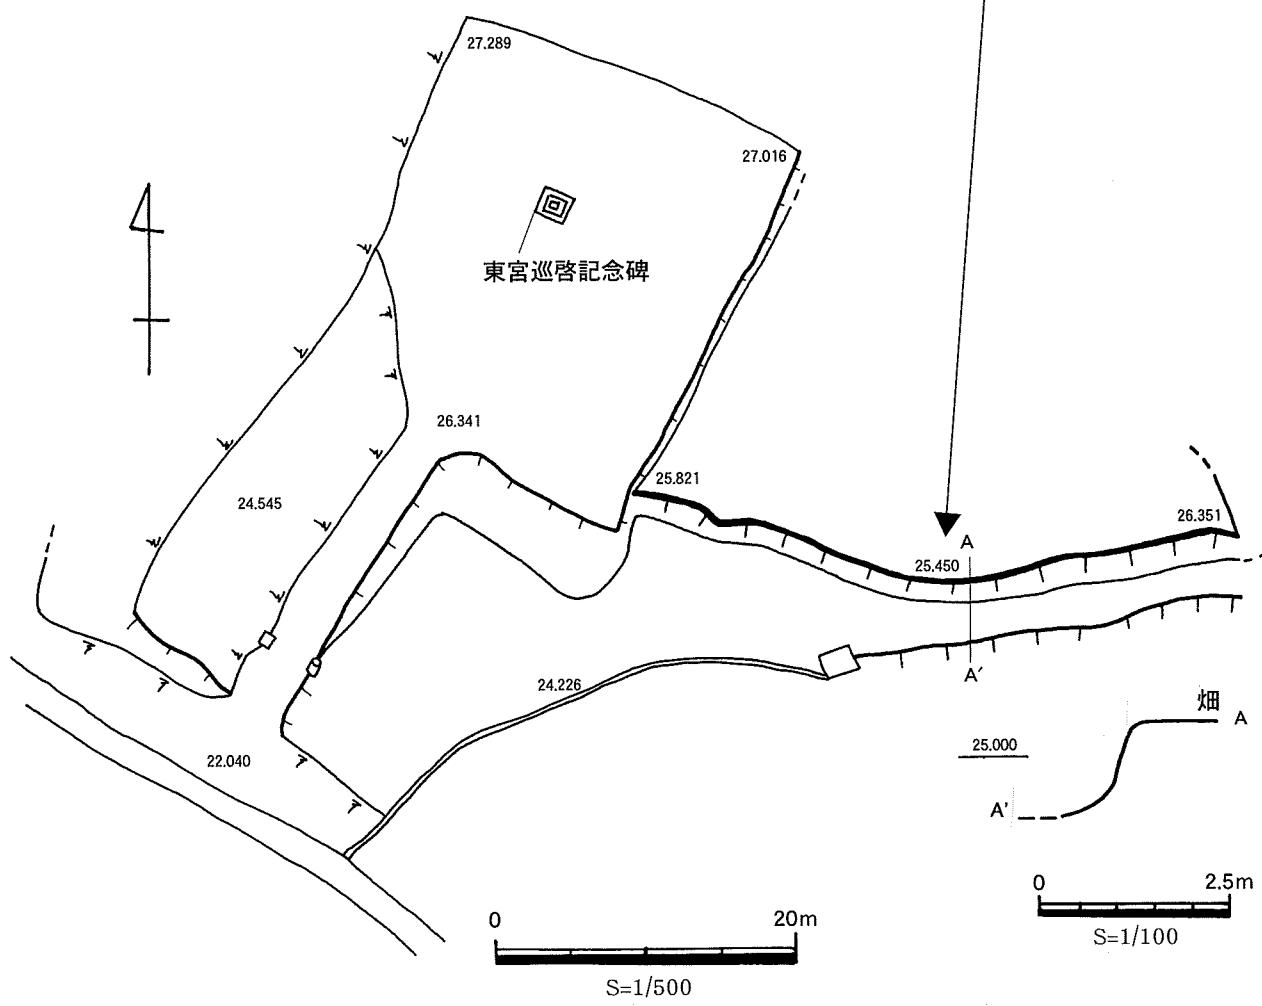
第27図 古代豊前道跡調査区平面図・断面図

調査はまず地形測量を行うこととした。上の畠の段落ちのラインは長さ40m、標高は25.6mで、下の畠の標高は24.5mである。下の畠は狭いところで幅3.6m、広いところで幅9mほどである。

調査区の西側は土地が高くなっている、北側に斜面を登ると「東宮巡啓記念碑」が建っている。その上り坂と畠地の間は鬱蒼と雑木が茂り、官道を見通しにくくなっていた。今回の調査に伴い最低限の雑草を伐採したところ、「東宮巡啓記念碑」へのぼる斜面の断面が露出する場所があった。断面は盛った土ではなく、山肌が露出していると見え、畠の段落ちを官道跡と考えた場合、この場所に山肌が立ちふさがるのは不自然である。記念碑へのぼる斜面は盛ったのではなく、斜面の両端を後世に削り落としたものではないかと思われる。よって、測量した畠の段落ちは官道の切り通しとは関係ないものではないかと考え、下の畠に確認トレンチを入れる計画は中断し調査を終了した。

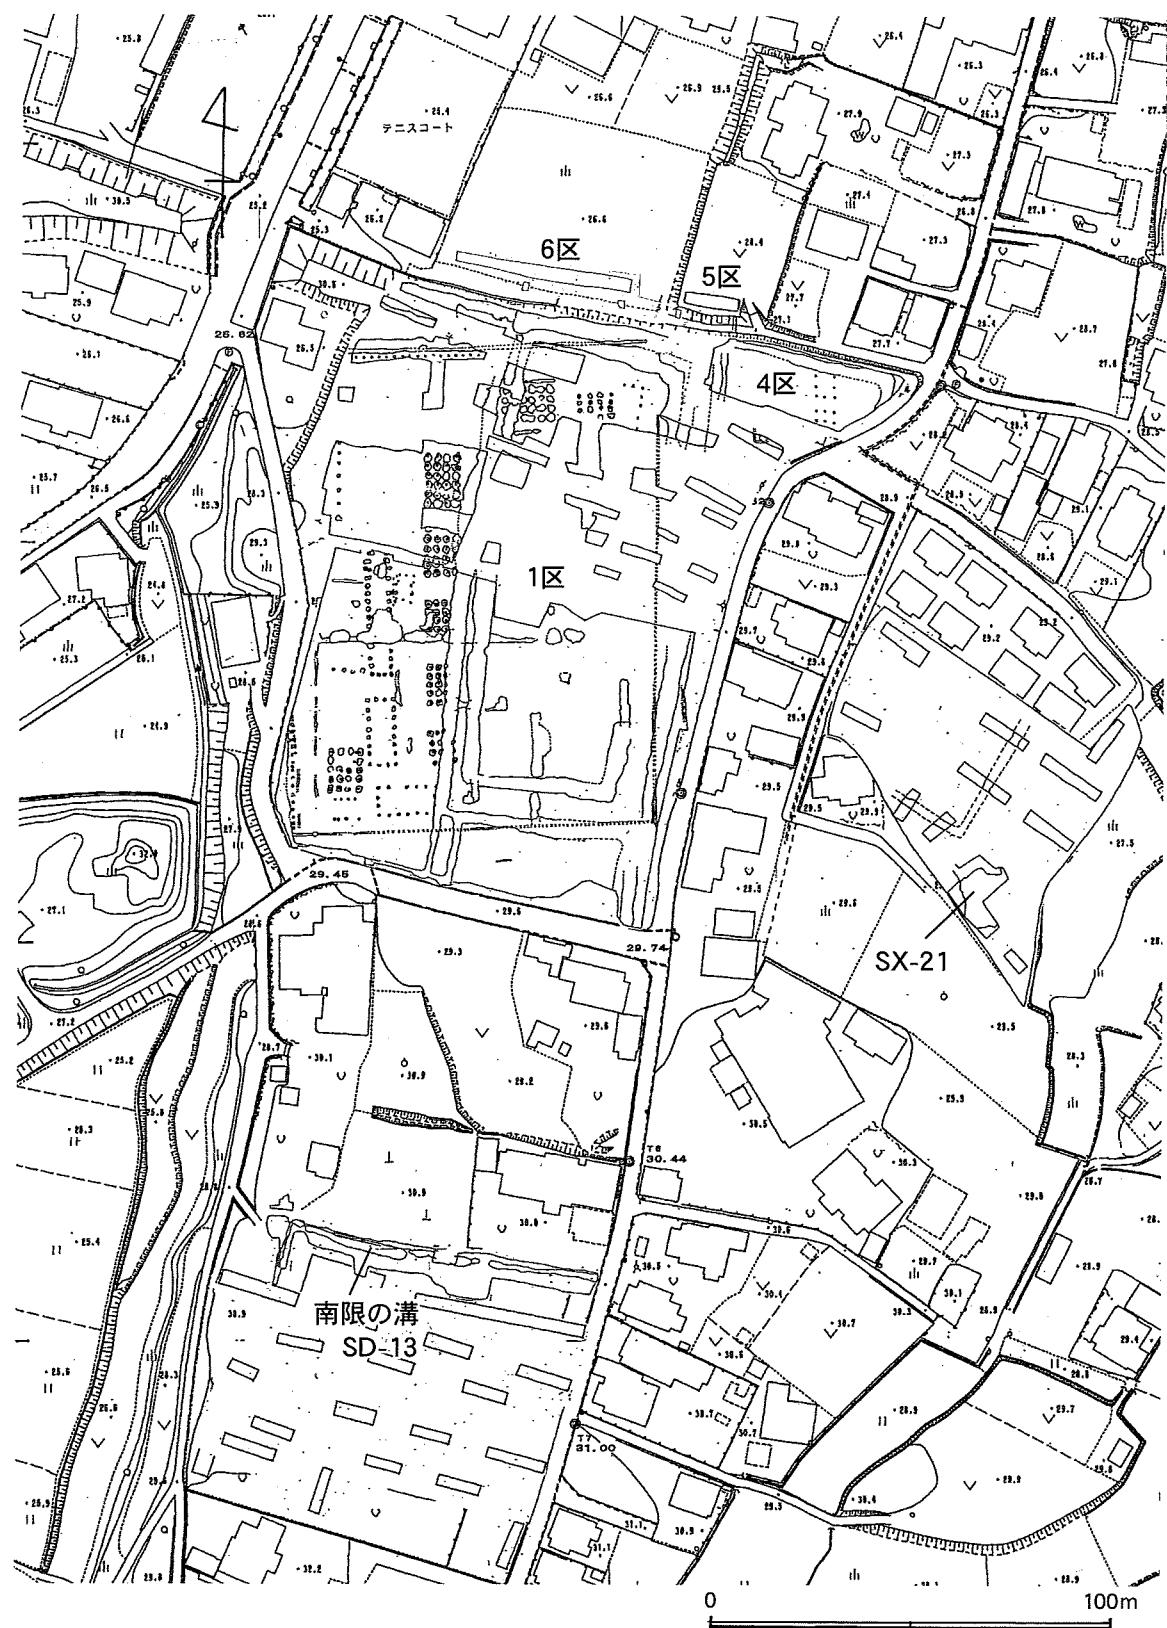
第29図 長者屋敷官衙遺跡平面図

これまでの調査では、建物群(第29図1区)は溝に区画された約90m×120mの範囲で確認されている。過去その周辺からも炭化米が出土しており、平成8年には1区建物群の南から南限の溝SD-13を、平成12年には建物群の東側から建物群と同時期の不明土こうSX-21を検出した。今後さらなる遺構の展開が予想される。将来国指定地の整備を行う上で、遺跡の範囲確認は緊急の課題である。今年度は国指定地隣接地に市道新設が検討されたためトレンチを設定して確認調査を行った。

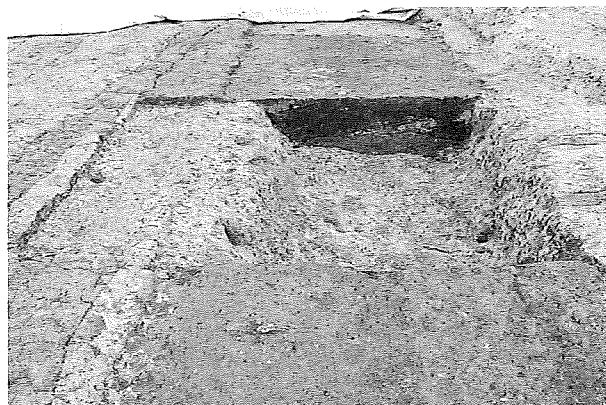
写真14 4区SD-2断面A（東→西）

SD-2は幅約1.5m、深さ約45cmの断面逆台形。南北方向にのびるが、北はSD-1に切られ、南は調査区外にのびる。SD-1は地形に沿うように、調査区の西、北、東の縁辺を囲む。北側の溝幅は約1.3m～1.65m、西側は調査区外にかかるため溝幅は不明だが、北側よりも幅広く、断面Cでは検出した部分だけでも幅約2.1m以上、深さ約1.5mと大きい。SD-1は過去の調査でも検出してきた中世八

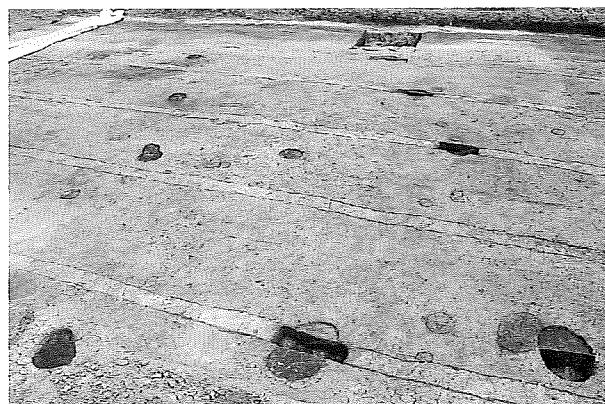
写真15 4区SB-2からSB-1を望む

SB-1、2とも直径約45cmのピットが国指定地の建物群と方位を同じくして並ぶ。4区SB-1は梁行は4.5mで、2間。柱間は約2.25m。北側が八並城の堀にカットされ、その先は台地が落ちていることから全体規模はわからない。SB-2は、梁行約4.5m、2間。柱間は約2.25mと、SB-1と同じ。SB-1と方位を同じくするが、調査区外にのびているため全形は不明。総柱建物の可能性がある。いずれのピットも小さく、国指定地の建物と比べると貧弱だが、方位が国指定地のものと合うことと、建物の西端にやはり方位を同じくする溝SD-2が南北方向に走ることから、正倉域の建物群と関連した古代遺構の可能性が高い。

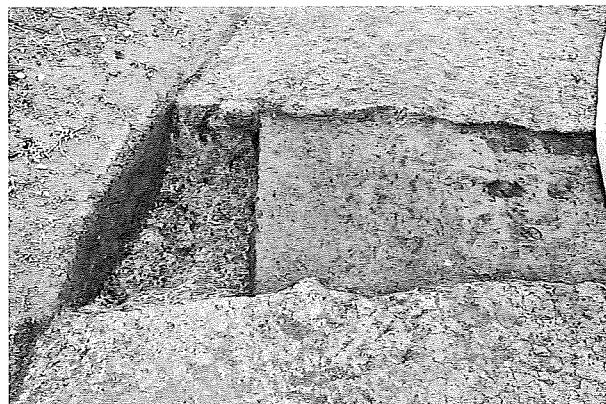
写真16 4区SD-1断面D（東→西）

並城の堀であろう。

国指定地内で検出された北限の溝は、幅約1.0m、深さ約45cmで内側に柵列を伴う。正倉域の建物群を囲む90m×120mの区画施設は、北と西に柵列、北の溝が幅約1m、西側は八並城の堀で溝の有無は不明である。北と西が比較的しっかりしているのに比べ、東と南からは幅約40cmの貧弱な溝状遺構しかない。4区SD-1が古代遺構で建物を囲む区画施設だとすると、①4区SB-1、2のある東側を囲む、②1区の北限溝と連続して1区の建物群を囲む、の二つの場合が考えられる。今後は、SD-1の性格付けが重要となってくるため、国指定地内ではあるが4区SD-1の南側を精査する必要があるのではないか。

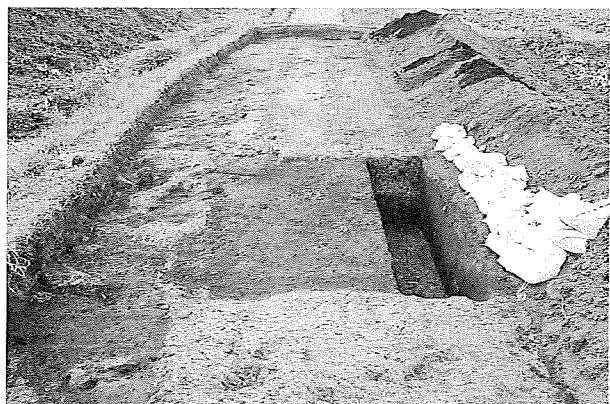
写真19 5区SD-1（東→西）

5区1トレは標高約28.5mの畠で、里道面より約1.5m高い。遺構は南北方向の溝SD-1のみである。SD-1は幅約2m、深さ約70cm、一部断ち割ったが、遺物は一点も出ず、時期は不明であった。SX-1はトレンチの縁辺を西から南にめぐっており全形は不明。粘土質の黄土や黒色土など、土が混ぜられ、硬く固められていた。表面にゴミが埋まっているのが確認できており、畠を平坦に造成した痕跡ではないかと思われる。SD-1は調査区外にのびており、1区の北東部で検出された八並城の堀の延長であろう。

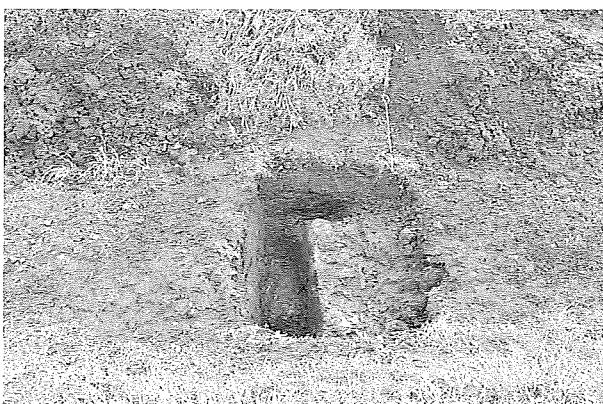
写真20 5区2トレンチ（北→南）

5区2トレンチは1.4m×1m、深さ約1.43m、5区3トレンチは1.2m×2m、深さ約70cmで、トレンチの底の地山面が八並城の堀底であろう。近代のゴミが底近くまで埋まっていた。

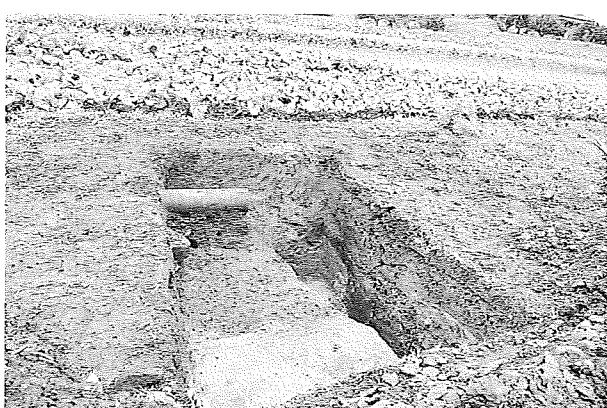
写真22 6区3トレンチ（南→北）

6区2トレンチは1.6m×2m、深さ約90cm。6区3トレンチは1.6m×2m、深さ約1.1m。5区の2トレンチ、3トレンチと同様、現在は里道で八並城の堀跡だったと思われる場所であり、地下水位が高く、ゴミが埋まっていた。

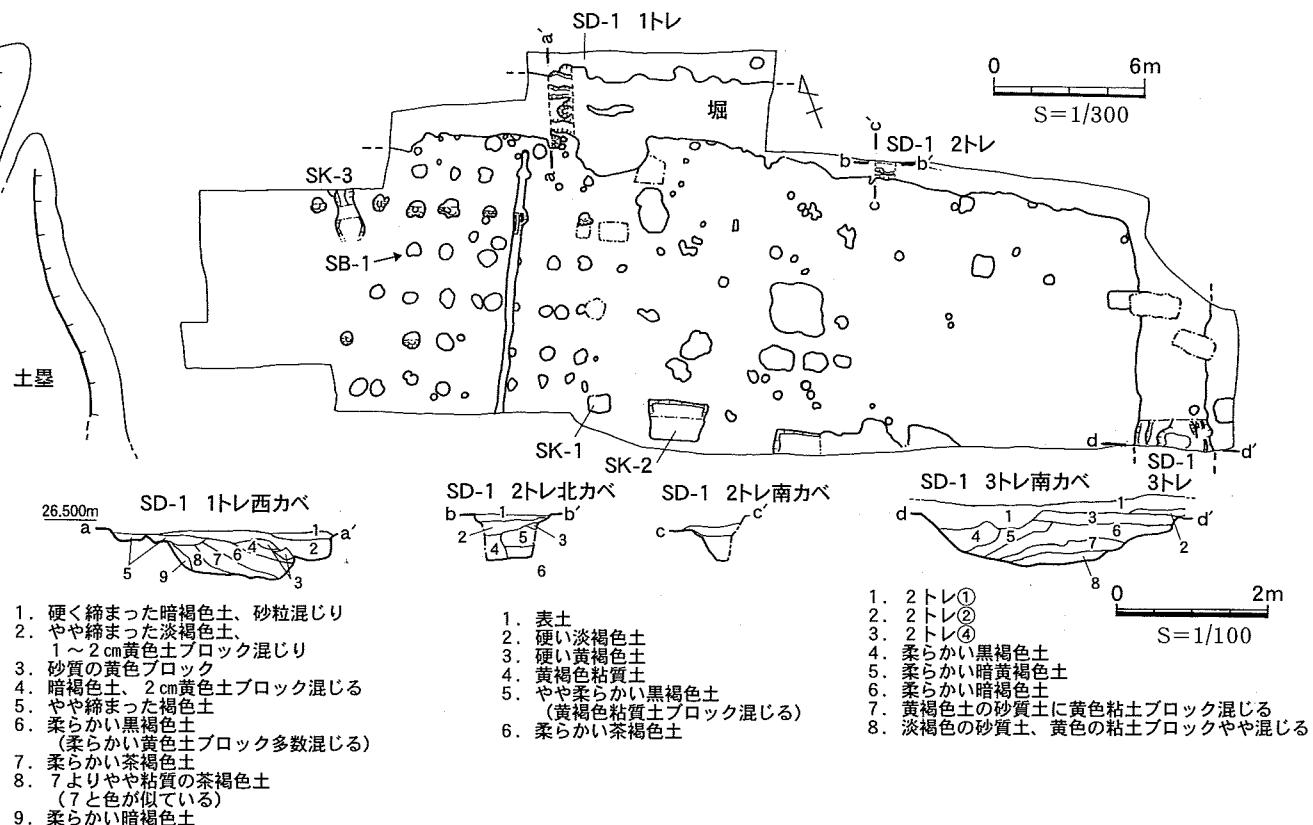
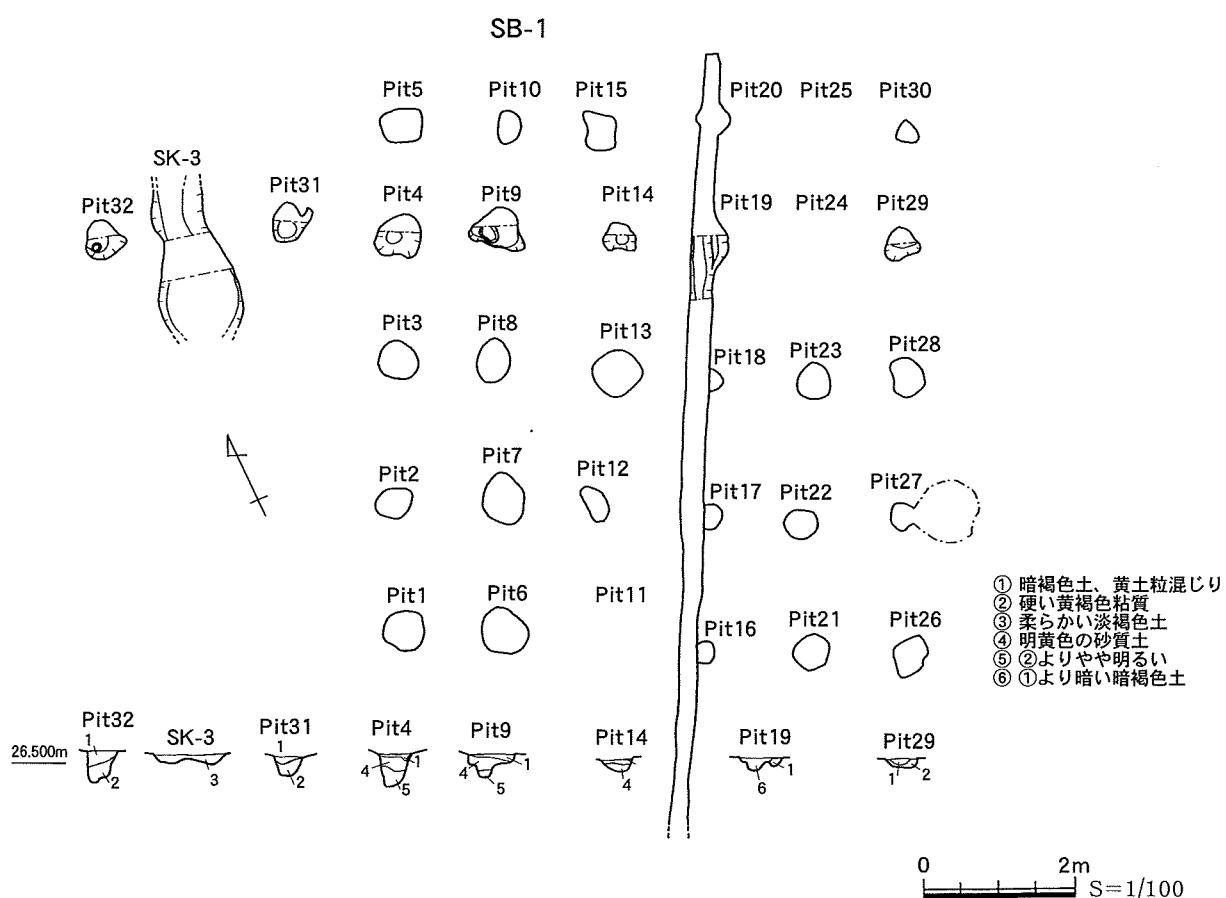
第33図 八並城跡 7区平面図

調査の結果、調査区の縁辺を囲むように幅約1mの溝SD-1が東から北側にL字にのびていた。調査区の西端には土壘が現存しており、調査区の北側の隣家はかつて土壘を削平して建設したと聞き取りできたことから、SD-1は中世八並城に伴うものと考えられる。

そのSD-1に囲まれる形で検出されたのが、調査区西側に位置するSB-1である。この建物は柱穴の直径が約50～60cmと小さいものの、南北方向に4間×東西方向に5間の総柱建物で、 $6.75\text{m} \times 6.75\text{m} = 45.6\text{m}^2$ の床面積を持つ。柱間は約1.3m～1.7mである。柱穴の深さは非常に浅く、表面が後世に削平を受けたと思われる。第33図で、建物の中央を南北に走る細い溝は近代のものである。調査区東側に検出された土坑やピットはいずれも近代～現代のもので、SB-1の東側は空間だったと考える。堀、総柱建物、土壘は八並城の同時期の施設であろう。一部開発に伴うものとはいえ、保存の方策をさぐる調査であったことから、遺構の掘削は最小限にとどめ埋戻しを行った。

この場所は、官道の近くではあるが、官道から集落に入る入り口には今も小高く土壘が残っており、土壘に沿うように道は東に一度屈曲し、集落の中を長者屋敷官衙遺跡方面へとのびる。入り口の土壘は集落を外敵から隠すものであり、入ってくるものを攻撃しやすい構造になっていたと考えられる。SB-1はその入り口近くにある建物で、総柱の櫓のようなものであったのではないか。これまで八並城は長者屋敷官衙遺跡の1区や集落の中から堀、土壘、地下式土坑を確認し、同時期かと思われる側柱建物も検出していたが、総柱建物は初めての発見である。さらに、堀、土壘、総柱建物の関係がセットで確認できたことは今後の八並城の全容を解明する上で有意義な資料となった。幸い、SB-1が検出された場所は民家建設の予定地からはずれている。開発計画のあった土地については協議中である。集落内には堀や土壘が点々と現存しており、それらの保存・活用が今後の課題である。

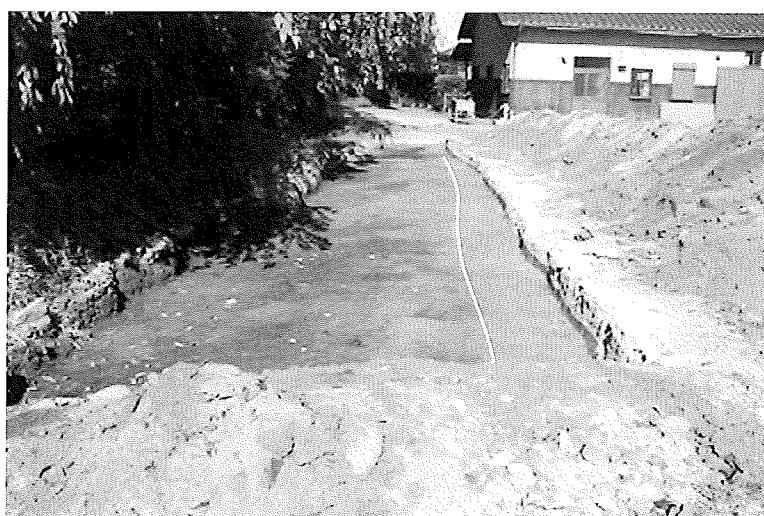
写真29 9区2トレンチ

調査区に3本のトレンチを設定し重機により掘削を行った。1トレンチではピットや植物の抜き取り痕が確認された。植物の抜き取り痕は土層から近代のものと判断した。ピットは掘り下げてなく時期は不明であるが、一部は植物の抜き取り痕を切るものがある。2トレンチでは溝状遺構が検出された。トレンチで幅は確認できなかったが3.5m以上。一部を重機で掘削し底は人力で掘り下げた。深さ約1.1m。遺物は検出されなかつた。この溝状遺構は現地形で確認できる堀1と平行に走る。3トレンチは溝状遺構を確認した。2トレンチで確認された溝状遺構の対岸か。対岸になれば溝状遺構の幅は約8mになる。植え込みや埋設物などで溝状遺構の幅は確認できなかつた。しかし、聞き取りで堀1は二重の堀であったことが確認されており、3トレンチで検出した溝状遺構は別になる可能性が指摘される。

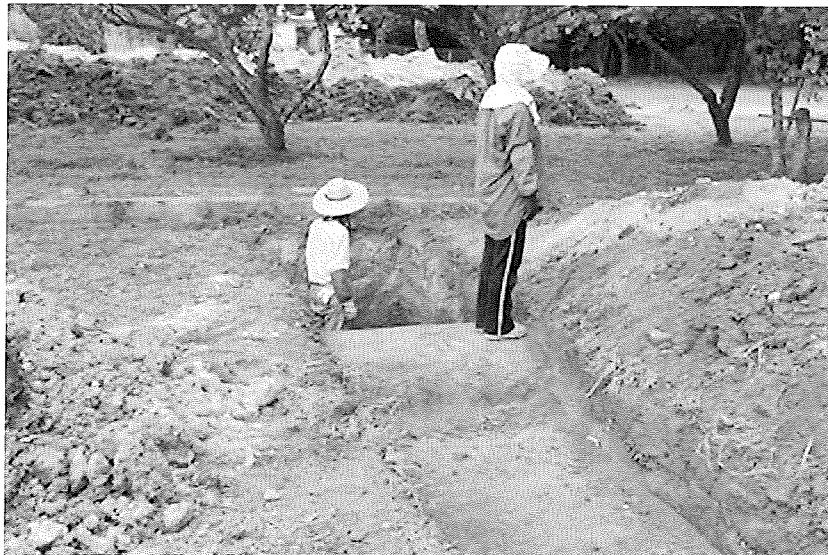
写真30 10区1トレンチ

調査区に5本のトレンチを設定し重機により掘削を行った。1トレンチは溝状遺構が確認された。調査地の約半分北側は近年モラロジー研究所が個人から購入した土地で境界にはブロック塀が存在していた。溝状遺構は中心部分やや南側にこのブロック塀が構築される。基礎部分を一部取り除いたが溝の底は検出できなかった。溝状遺構の深さは $1\text{m} + \alpha$ 。2トレンチは遺構なし。3トレンチはピットと溝状遺構が検出された。溝状遺構は1トレンチで検出されたものの続きである。この溝状遺構の南側にも樹木が植えられ、トレンチの掘削ができなかつたため幅は不明。この溝状遺構も堀1とほぼ平行に走る。ピットは10数基で掘り下げてなく時期は不明。4トレンチは溝状遺構1条。幅約15cm。掘り下げてなく深さ、時期などは不明。1トレンチ、3トレンチの溝状遺構に直行する方角にのびる。5トレンチは遺構なし。地山検出面は重機のバケットの痕跡が数ヶ所確認された。4トレンチ、5トレンチ付近は近代に地下げされたことが確認された。
