# 大 池 南 遺 跡

沖代地区条里跡 矢永地区・五唯地区

中津城本丸南西石垣(III)

2003年度 中津地区遺跡群発掘調査概報16

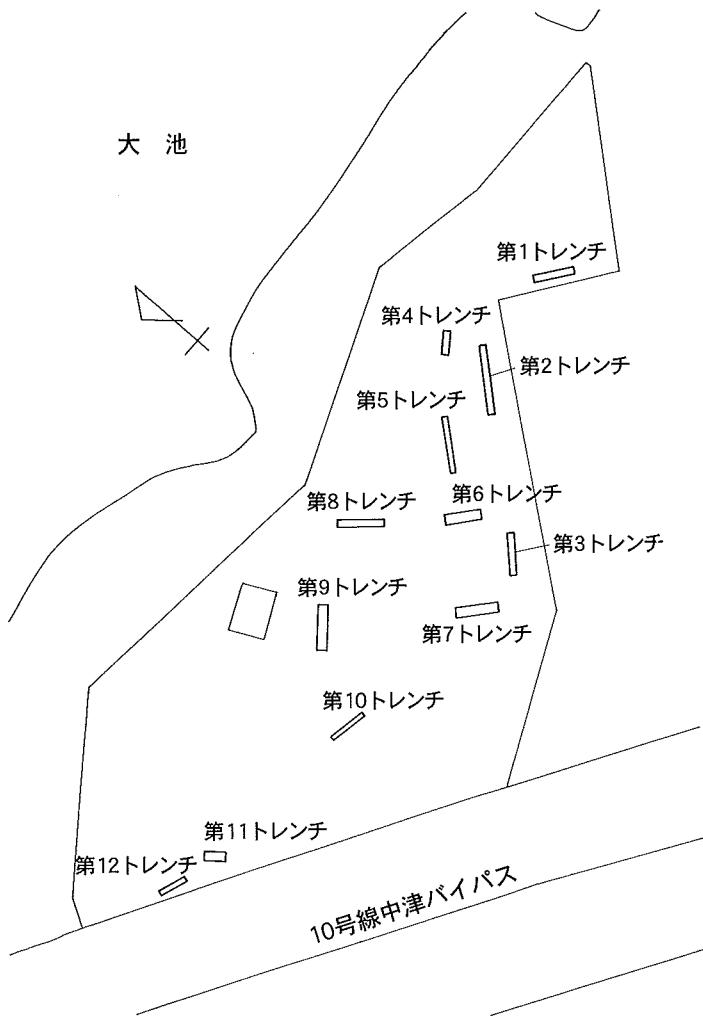
第4図 大池南遺跡トレーンチ配置図 (S=1/1,500)

第1・2・4・5・9・10トレンチは、地表面から約20～30cmでこの地域の地山面である橙色土に至る。また、第2・5トレンチからは耕作機による幅50cm、深さ10cmの溝を検出している。第3トレンチは、前述のトレンチとは様相が異なる。第5図は第3トレンチの東壁土層図であり、1は、暗色砂質土の耕作土。2は、暗茶褐色粘質土。3は、暗色粘質土。4は、橙色粘質土である。地表面から1mで地山面に至ることが前述トレンチとは異なる。第6トレンチも第3トレンチと同様の様相。第7トレンチは、1.8m掘り下げ地表面から約20cmは耕作土、その下層は厚さ30cmの暗茶褐色粘質土、コンクリート片を含む厚さ50cmの黒色粘質土と続き、厚さ80cmの暗黒色粘質土に至る。第8トレンチは、搅乱層は認められなかったものの第7トレンチと同様の様相を呈す。第11・12トレンチは、地表面から1m掘り下げ、黄色粘質土と黒色粘質土が斜め方向の互層の状態であることを確認した。

以上、土器片の出土など遺跡の痕跡は認められるものの明確な遺跡の存在は確認できず、当地が畑地造成等で掘削を受けていること、谷部であったことなどを考慮して当地に遺跡は存在しないものと判断し調査を終了した。また、第2・3トレンチ東側の調査区外は現状で約1m程土地が高い。それが当時の土地の高さとすると、調査地東側は畑地造成のためかなりの掘削を受けたことも考えられる。また、各トレンチの状況から地山面は、調査地東側から第7・8トレンチ付近に向か急角度で下り、第9トレンチ付近で再び上昇に転じるという凹状の谷部を形成していたと思われる。第11・12トレンチ付近では、1m掘り下げても地山面を検出できないことから再び地山面は下降に転じ谷部を形成したことも考えられる。

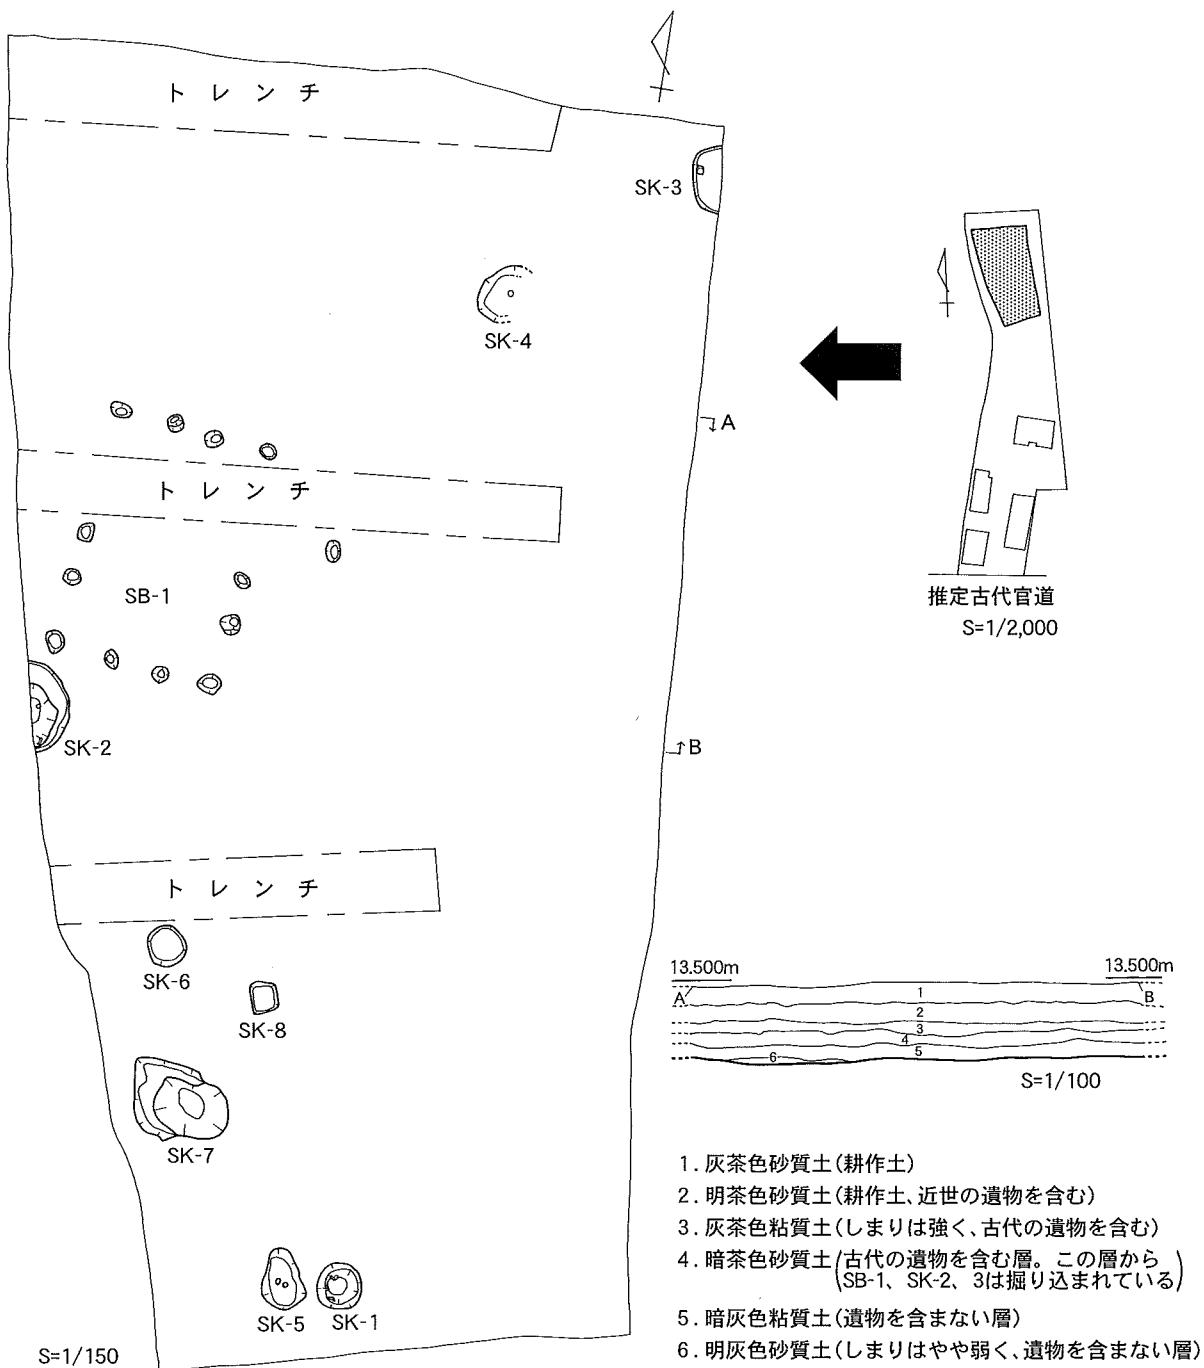
第8図 五唯地区遺構配置図、土層図

調査地点は、条里の南限と考えられている推定古代官道沿いに位置する。重機によるトレンチ掘削の結果、遺構が検出されたため、試掘範囲を拡張して調査を実施した。調査の結果、古墳時代の掘立柱建物跡（以下SBとする）1棟、土坑（以下SKとする）4基、古代の土坑1基、遺物を含まないため時期を特定できない土坑3基を確認した。

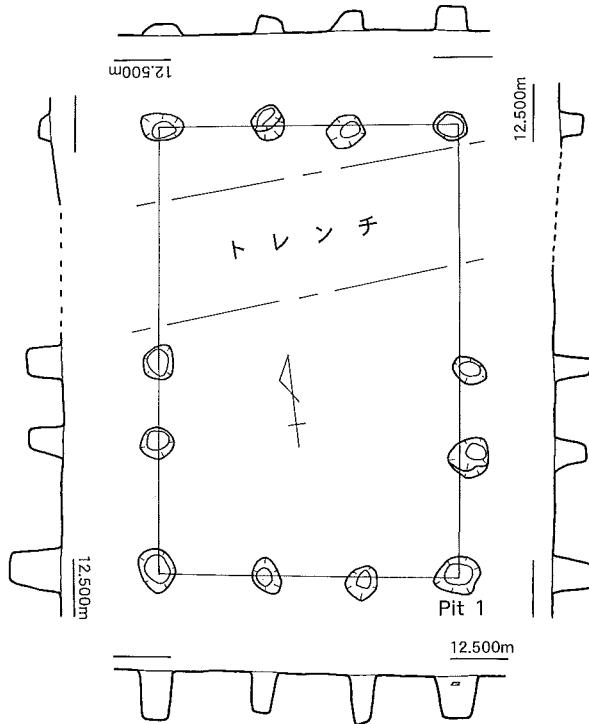
第9図 SB-1 (S=1/80)

調査区の中央に位置する南北棟の掘立柱建物であり、束柱のない側柱建物である。トレンチ掘削時、柱穴を確認できまま掘り進んだため、梁行3間、桁行4間もしくは5間と推定される。柱間寸法は心心距離で梁行長約3.2m、桁行長約4.8mである。身舎面積は約15.4m<sup>2</sup>である。柱穴は楕円形で規模は径約30~48cm、深さは最大のもので約52cmを測る。Pit 1 から第11図-1の須恵器が出土している。

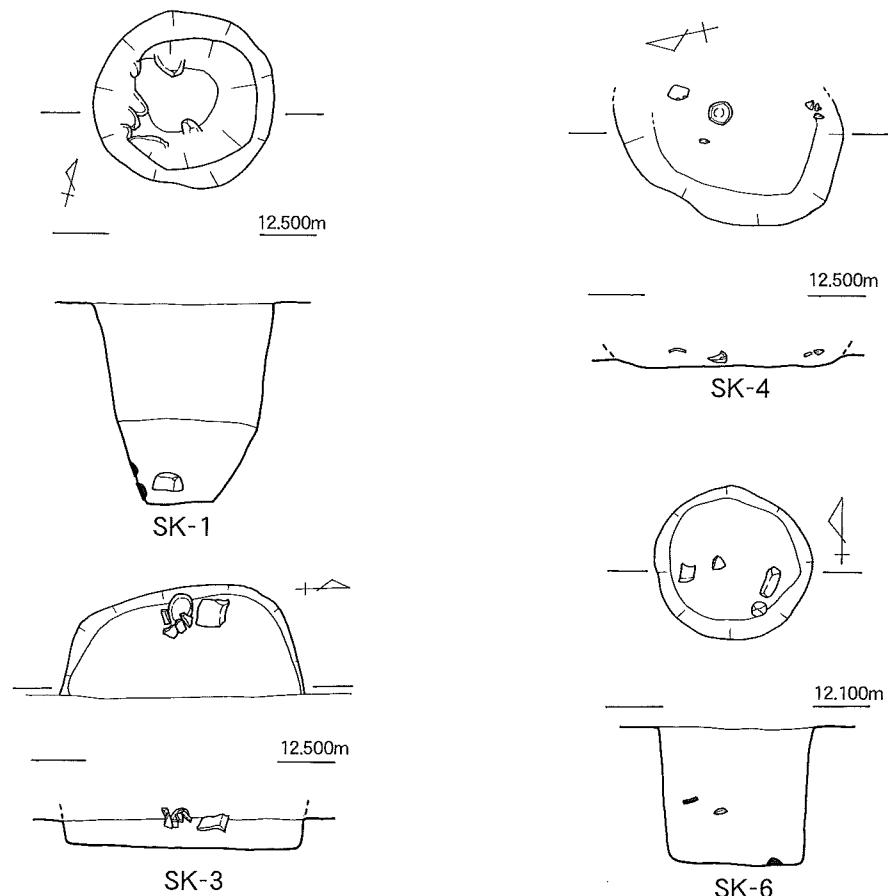
第10図 SK-1, 3, 4, 6 (S=1/40)

調査区の南側に位置する。径約90cmの円形土坑。深さは106cmである。平面形態は円形状を呈し、床面は平坦である。床面近くで10cm大の礫が6~7個壁面から張り出す形で検出された。壁面は急角度で立ちあがる。土坑内からは、精製胎土の土師器の碗が出土している<sup>(2)</sup>。

調査区の北東端に位置する。遺構の半分は調査区外のため全容は不明であるが、現状で最大長130cmを測る。床面は平坦、壁面は急角度で立ち上がる。土坑内からは土師器の甕とそれと同一個体であったと思われる甕の破片が3~5点確認された。それらの破片は10cm大の礫を覆うような状態で検出された。

調査区の北側、SK-3の南西側に位置する。遺構埋土が包含層土と酷似し、遺構の存在を認識できないまま掘り進んだため当時の掘り方は検出できていない。現状で平面形態は楕円形状、最大長124cmである。床面は平坦、壁面は西側が緩やかに立ち上がる。土坑内からはほぼ完形の須恵器杯、提瓶の把手部分などが検出された。

調査区のほぼ中央に位置する。平面形態は円形状を呈する。最大長84cm、深さ70cmである。床面は平坦であり、壁面は急角度で立ち上がる。床面から常に水が湧き出す。土坑内からは土師器甕の口縁部などが検出された。

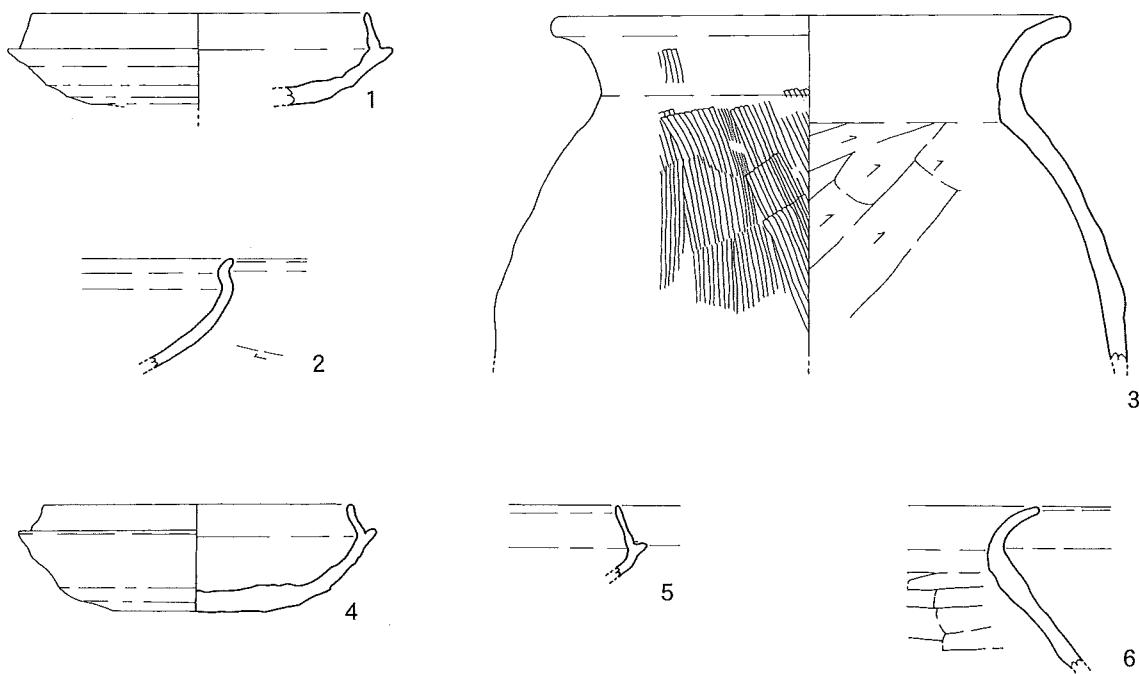
第11図 SB-1、SK-1. 3. 4. 6出土遺物 (S=1/3)

第11図は古墳時代の掘立柱建物、土坑からの出土遺物である。1はSB-1、Pit1出土の須恵器の杯身である。復元口径13.4cmを測る。口縁部はわずかに内傾し、体部下半にへら削りを施す。2は、SK-1出土土師器碗。精製胎土である。口縁部は外反し、体部下半にへら削りが認められる。三光村佐知遺跡において同形態の碗が認められている<sup>(3)</sup>。3は、SK-3出土土師器甕。復元口径20.6cm。体部は長胴で口縁部は短く外反し、外面に丁寧な縦方向刷毛目、内面に斜め方向削りを施す。4・5は、SK-4出土の須恵器杯身。4は、復元口径12.4cm、器高4.2cm。口縁部は内傾した後短く立ち上がる。体部下半にへら削り痕。5は、口縁部が斜め上方に立ち上がる。口縁部は最も厚い所で0.3cmと薄い。6は、SK-6出土土師器甕である。直線的に伸びる体部に短く外反する口縁部がとりつく。胎土には1~2mm大の角閃石が多量に含まれる。これらの遺物は、その形態から6世紀前半～中頃とみて大過ないと思われる<sup>(4)</sup>。

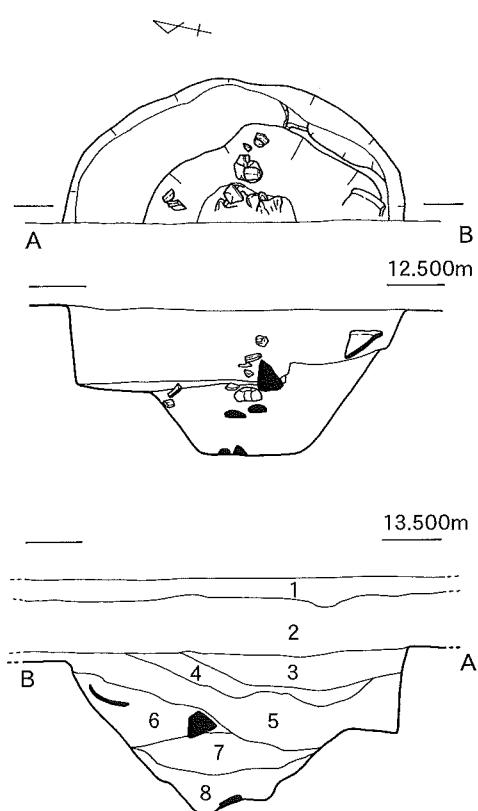
第12図 SK-2遺構図、土層図 (S=1/40)

調査区の西側中央付近に位置する。遺構の半分は調査区範囲外のため全容は不明であるが、現状で最大長180cm、深さは84cmを測る。土坑内からは被熱した人頭大の礫の他に、輸入陶磁器、黒色土器、土師器小皿、脚付皿、鍋などが検出されている。

土坑埋土は6つに分層できる。1・2は現代や近世の耕作土であり、3以下が土坑埋土となる。3は、土器粒を中量含む暗色砂質土。4は、土器粒を中量含む暗灰色砂質土。5は、3層と同じ、6は、暗茶色砂質土。7は、しまりの弱い暗灰色砂質土。8は、しまりの強い暗灰色粘質土である。

土坑埋土は6層に分層できるものの、第13図-14、土鍋のように4層と6層からそれぞれ出土した土器が接合することや出土土器構成などから、埋没するのに時間幅はなく当土坑はある時期一度に埋められたものと考えられる。

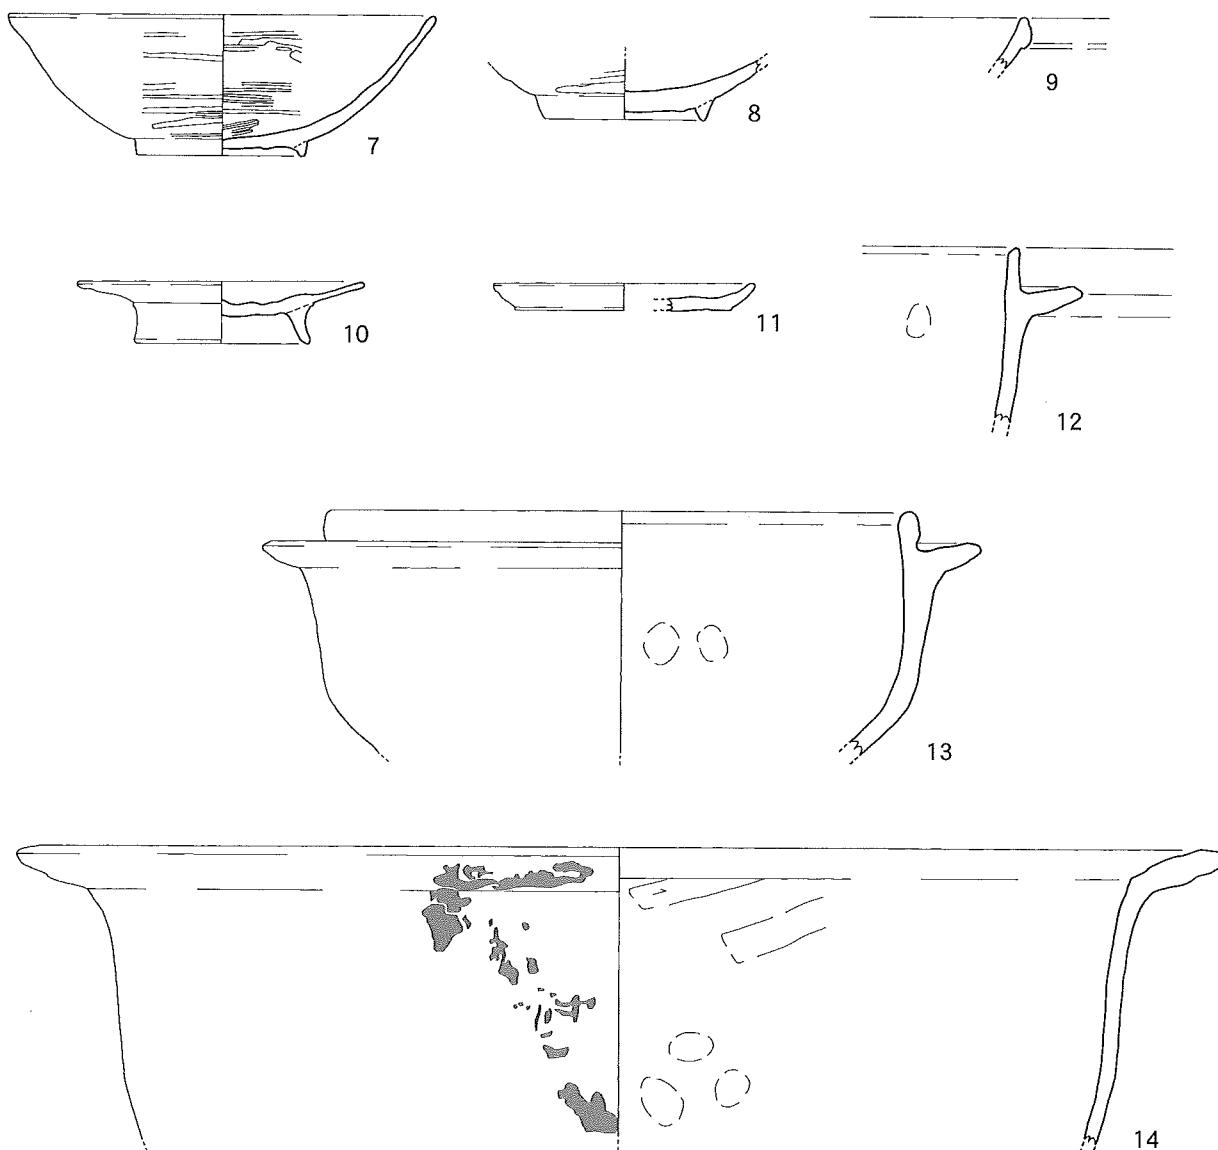
第13図 SK-2出土遺物 (S=1/3)

第13図はSK-2出土遺物である。7・8は、黒色土器A類椀。7は、復元口径16.3cm、器高5.5cm。高台は断面三角形、体部はやや内湾気味に伸び口縁部へと至る。内面の見込み部分のヘラミガキは放射状にかき上げ、体部では横方向に施す。外面は全体に横方向にヘラミガキを施す。8は、高台は断面三角形、内外面の調整は7と同様と思われる。9は、白磁の口縁部。口縁端部にわずかな窪みが認められる。10は脚付皿。口径11.0cm、器高2.4cm、高台径6.8cm。平坦な体部からやや斜め上方に口縁部が伸びる。高台は端部で僅かに外反し、器面は回転ナデ調整で仕上げる。11は土師器小皿。復元口径10.0cm、器高1.1cm。体部はやや内湾しながら口縁部に至り、底部は糸切りである。器面は回転ナデ調整。12・13・14は鍋。12・13は、口縁部が直口し外面に鍔がつくタイプ。12は胎土に多量の角閃石を含む。13は復元口径22.8cmを測る。鍔以下の外面には煤が付着し、器面はナデ仕上げを行う。内面には指圧痕が残る。14は、復元口径46.4cm。やや外傾する

胴部に屈曲する口縁部が付く。外面全体に煤の付着が認められ、体部内面にはヘラ削り痕や指圧痕が残る。これらの遺物は、小皿や黒色土器の形態から11世紀中頃～後半代のものと推定される<sup>(5)</sup>。

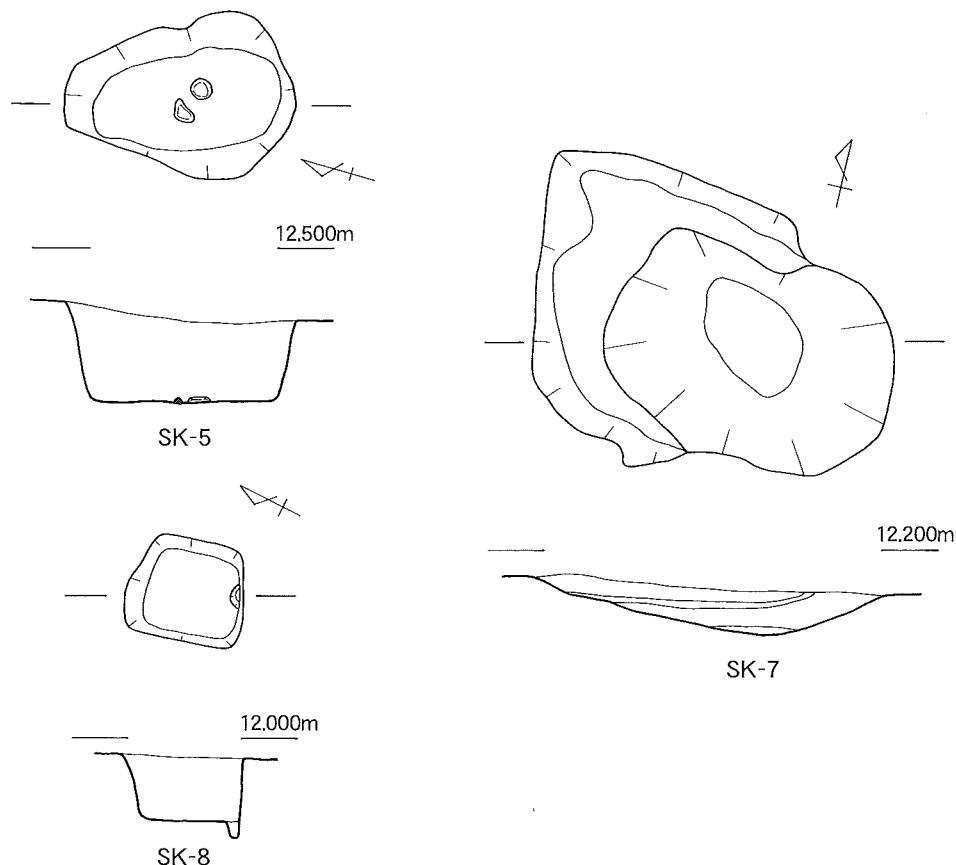
第14図 SK-5, 7, 8 (S=1/40)

調査区の南西端に位置し、SK-1に近接する。平面形態は橢円形状を呈する。最大長122cm、幅90cm、深さ40cmである。床面は平坦であり、10cm大の礫が検出された。床面から常に水が湧き出す。

調査区南西に位置し、SK-6・8に近接する不定形土坑。最大長224cm、幅154cm、深さ22cmを測り、平面規模では当調査区中最大。一段テラス面を持つことが特徴。

調査区の中央下、SK-6の東に近接する。最大長64cm、幅52cm。南側で一部小ピット状を呈す。床面は平坦で、壁面は北側で急角度に立ち上がる。

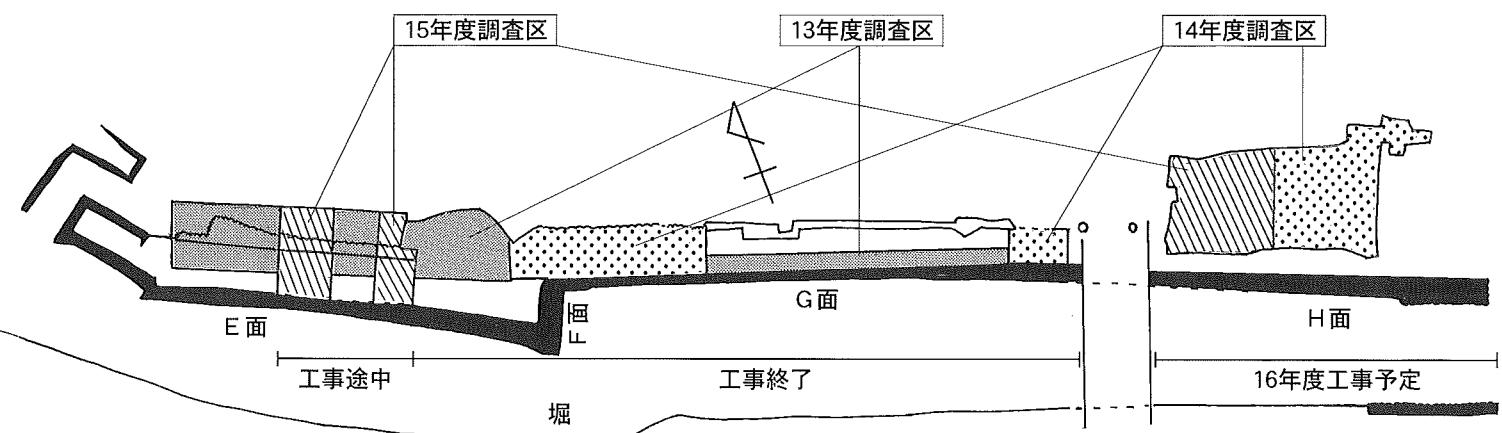
第18図 石垣工事範囲・調査範囲 (S=1/1,000)

13年度、14年度とG面の復元工事を進めた。石積みの方法を一から学ぶため、工事はスローペースで行われた。専門の先生方の指導を受けながら、積んでは崩すを繰り返し一日平均1m<sup>2</sup>の面積を積み上げていった。15年度は二年間かけて習得した技術をもとにして、さらに高度な技術を求められるF面の入角と出角の工事に着手した。F面完成後E面を途中まで積み上げ、H面石垣を掘削し15年度工事を終了した。

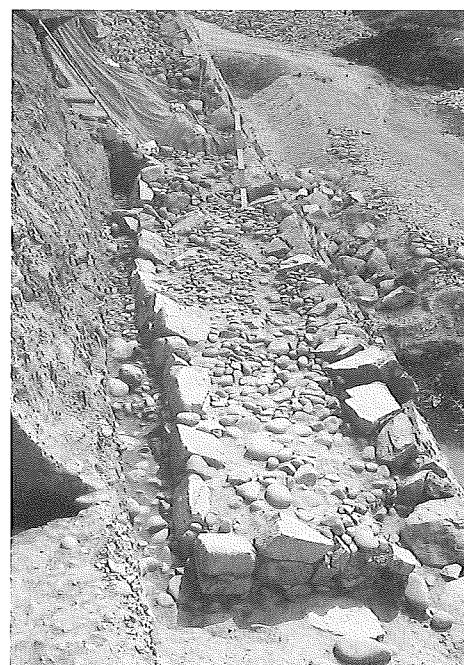
第20図 石列27 西から東を望む

E面石垣を解体工事中、14年度に10区調査区、大鳥居西調査区で見つかったⅠ期Ⅱ期石垣に連続すると思われる石列27を標高約4.3mで検出した。石列27は一段のみの石列であるが、かろうじて残った石垣の基底部である。ただ、水門側まで連続するのではなく、出

角から約31mほど西に行ったところで途切れ堀へ直角にまがる。石列27より下の堀側の石垣は水門まで連続する。10区調査区ではⅠ期Ⅱ期石垣の天端幅は約2.4m。石列27の基底部は、最も幅の狭い西側で2mで、天端ではさらに狭くなることが予想される。石列27の東側端では石垣が数段残っており北へ90度に屈曲していたため（第21図）、第4トレンチを設定した。またなぜ西側は途中で石垣が終わっていたのかを解明するため第3トレンチも設定し

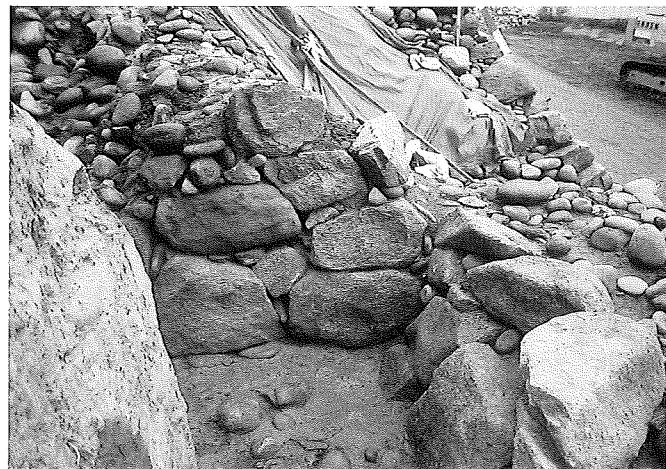
第21図 石列27屈曲部

た（第24図）。第4トレンチで石垣を追いかけたところ、屈曲部から3.25m北で基底部一石を残し途切れていた。第4トレンチの東壁土層では石が途切れた位置まで、断面に20cm大の丸い川原石のみの層があり、石垣裏込めになると思われ、櫓台の痕跡と判断した。

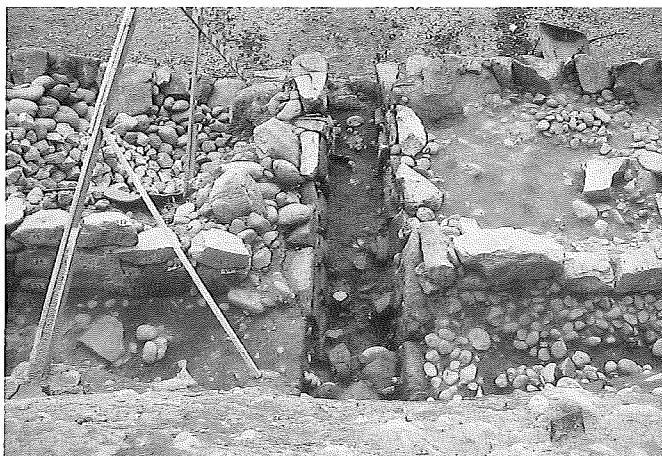
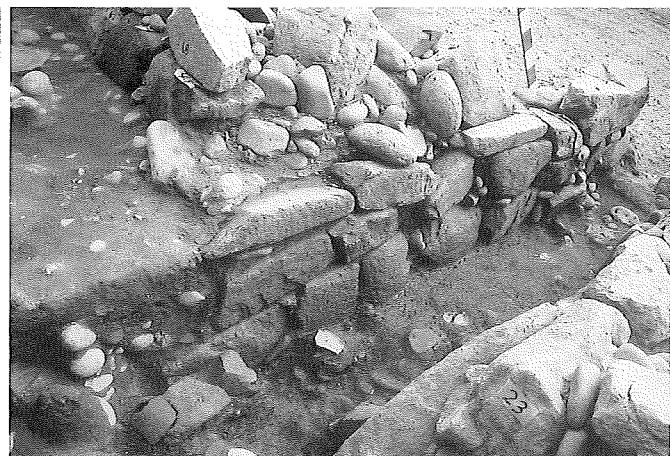
第22図 石列27排水溝

石列27には排水溝がとりつけられていた。横幅は約60cm、南北の長さは不明。壁は石を三段積み上げる立派なものである（第23図）。五輪塔の傘を二個転用しており、平らな底を内面に使用していた。排水溝の蓋は扁平な大型の石が並べられていたが、搅乱を受けており乱れが大きかった。石列27北側には小石が敷き詰められているが、土層観察の結果、排水溝も石敷きと一緒に埋められていることがわかった。

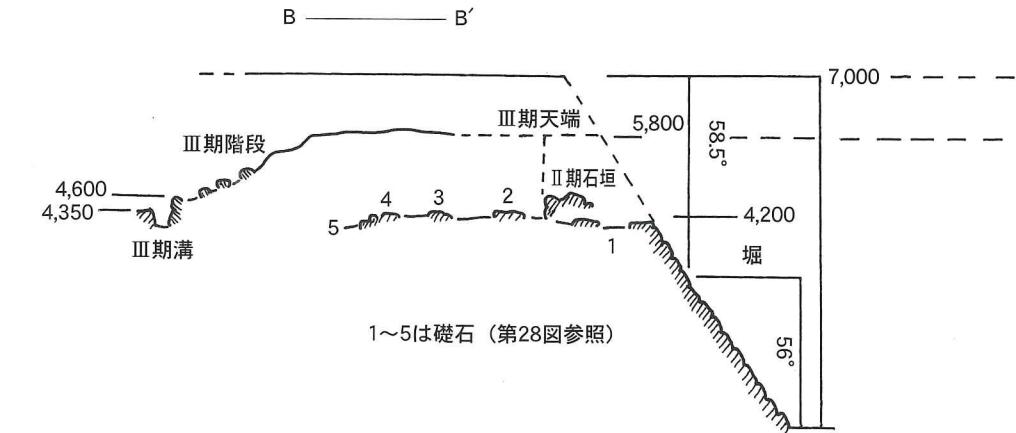
第25図 E面石垣断面図 (S=1/150)

第25図は第3トレーニングの石垣断面図である。第26図のG面石垣断面図と比較してみた。14年度に調査したG面では、Ⅰ期石垣とⅡ期石垣の天端幅は現在よりかなり狭く2.4m幅で、高さは5.850mと低いものであることが判明している。Ⅲ期になると天端幅は6.600mに拡大されるものの、高さは同じく低い。現在の標高7.000mになるのは最終段階である。E面では、礎石の標高が4.300mで、G面Ⅱ期の4.500mと近い数値である。また、E面の土層では土を何層も版築状に積み上げた層の上に、単純な層がある。その層の境に線をひくと、標高5.800mとなり、G面のⅢ期の天端に対応する。礎石5の北側には三段の階段があるが（第28図）、平成13年に水門調査区で検出した溝状石列から連続するもので、5.800mへと上がっていく土層の上にのる（第25図）。溝状石列と階段はⅢ期のものといえよう。

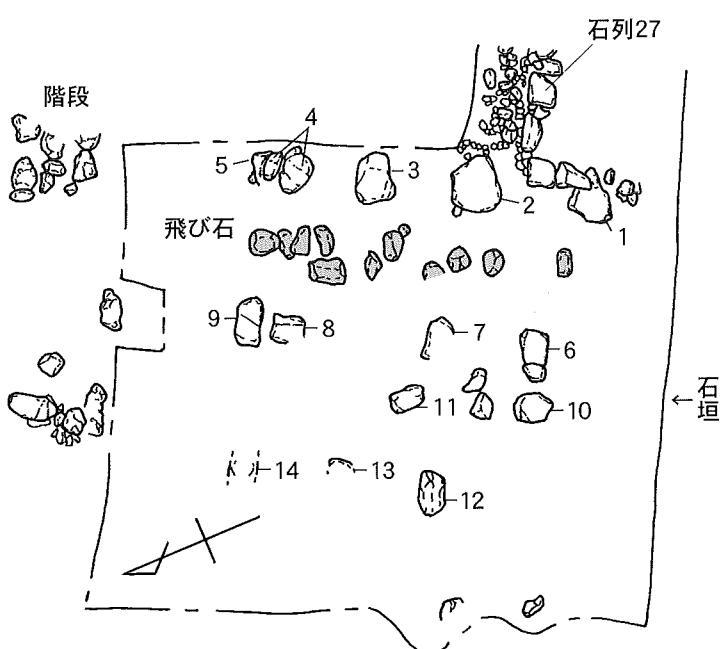
第28図 磂石建物跡 (S=1/100)

第3トレンチでは礎石と思われる扁平な石を検出した（第28図）。1～5は南北に一列に並ぶが、石の上面の標高がほぼそろうのは2、3、4と1、5である。2が4.3m、3が4.27m、4が4.25mで、1が4.15m、5が4.12mと2、3、4よりやや低い。1は石列27の下にあり5は4の下にある。礎石にも二つの時期差がある。他の礎石の標高は6が4.15m、7が4.2m、8が4.12m、9が4.1m、10が4.2m、

11が4.25m、12が4.15m、13が4.1m、14が3.95mである。1~5、6~9、12~14は一直線上に並ぶ。この第3トレントは現在調査中でまだ完掘していない。トレントの西側部分は礎石の面まで掘り下げられていないため、第28図中13、14は全形を表示できないのが現状である。

現段階でわかる限りの礎石配置としては、1時期目に1~5、5~14の南北3間、東西2間+ $\alpha$ の建物があり、2時期目に2~5の南北2間となる。5の上に4がのり、2~4と1~5が一直線上になることから、2時期目は1時期目とほぼ同一位置にあると考えたい。1~4の礎石は他より大きいことから、12~14は途中の束柱を支えるもので、さらに西側に1~5の礎石に対応する側柱をささえれる礎石が存在すると思われる。柱間は6~9、12~14が1.25m間隔、5~14、2~12が2.00m間隔である。8、10、11は礎石が動いたものであろうか。また第28図中網掛けしている石は、礎石より小型でやや乱れはあるものの直線的に並んでいる。飛び石のようなものと思われ、石の上面の標高は4.25~4.35mで、2期目の礎石とほぼ同じである。礎石と石列27北側の小石は同じ土層でパックされている。

礎石周辺からは一定量の遺物が出土した。景德鎮の磁器、備前、瀬戸美濃の小皿、京都系土師器等、いずれも16世紀末までにおさまるものである。また、瓦は主に5、9、14の北側に集中しており、瓦葺き建物の屋根からそのまま崩れ落ちた状態が伺える。出土した平瓦当の文様は第40図4番で、これは小倉城出土のものと同じ文様で、1603年以前の年代を想定されている（註1）。以上を考えると礎石建物は黒田の時代のものと考えられる。また、出土瓦の中に輪違い用の瓦があった。輪違いは瓦の装飾的な葺き方で、特別な建物に用いられる。礎石建物の性格は不明であるが、石垣が途切れていることから門を想定したい。しかし、堀に橋をかけなければ渡ることが不可能で、今後の堀の中の調査で橋の痕跡を探す必要性が出てくる。その他、飛び石状の石列があつたり、輸入磁器をはじめ皿や天目のかけらなどが出土することから、堀に面した重要な建物があつたと考えられる。

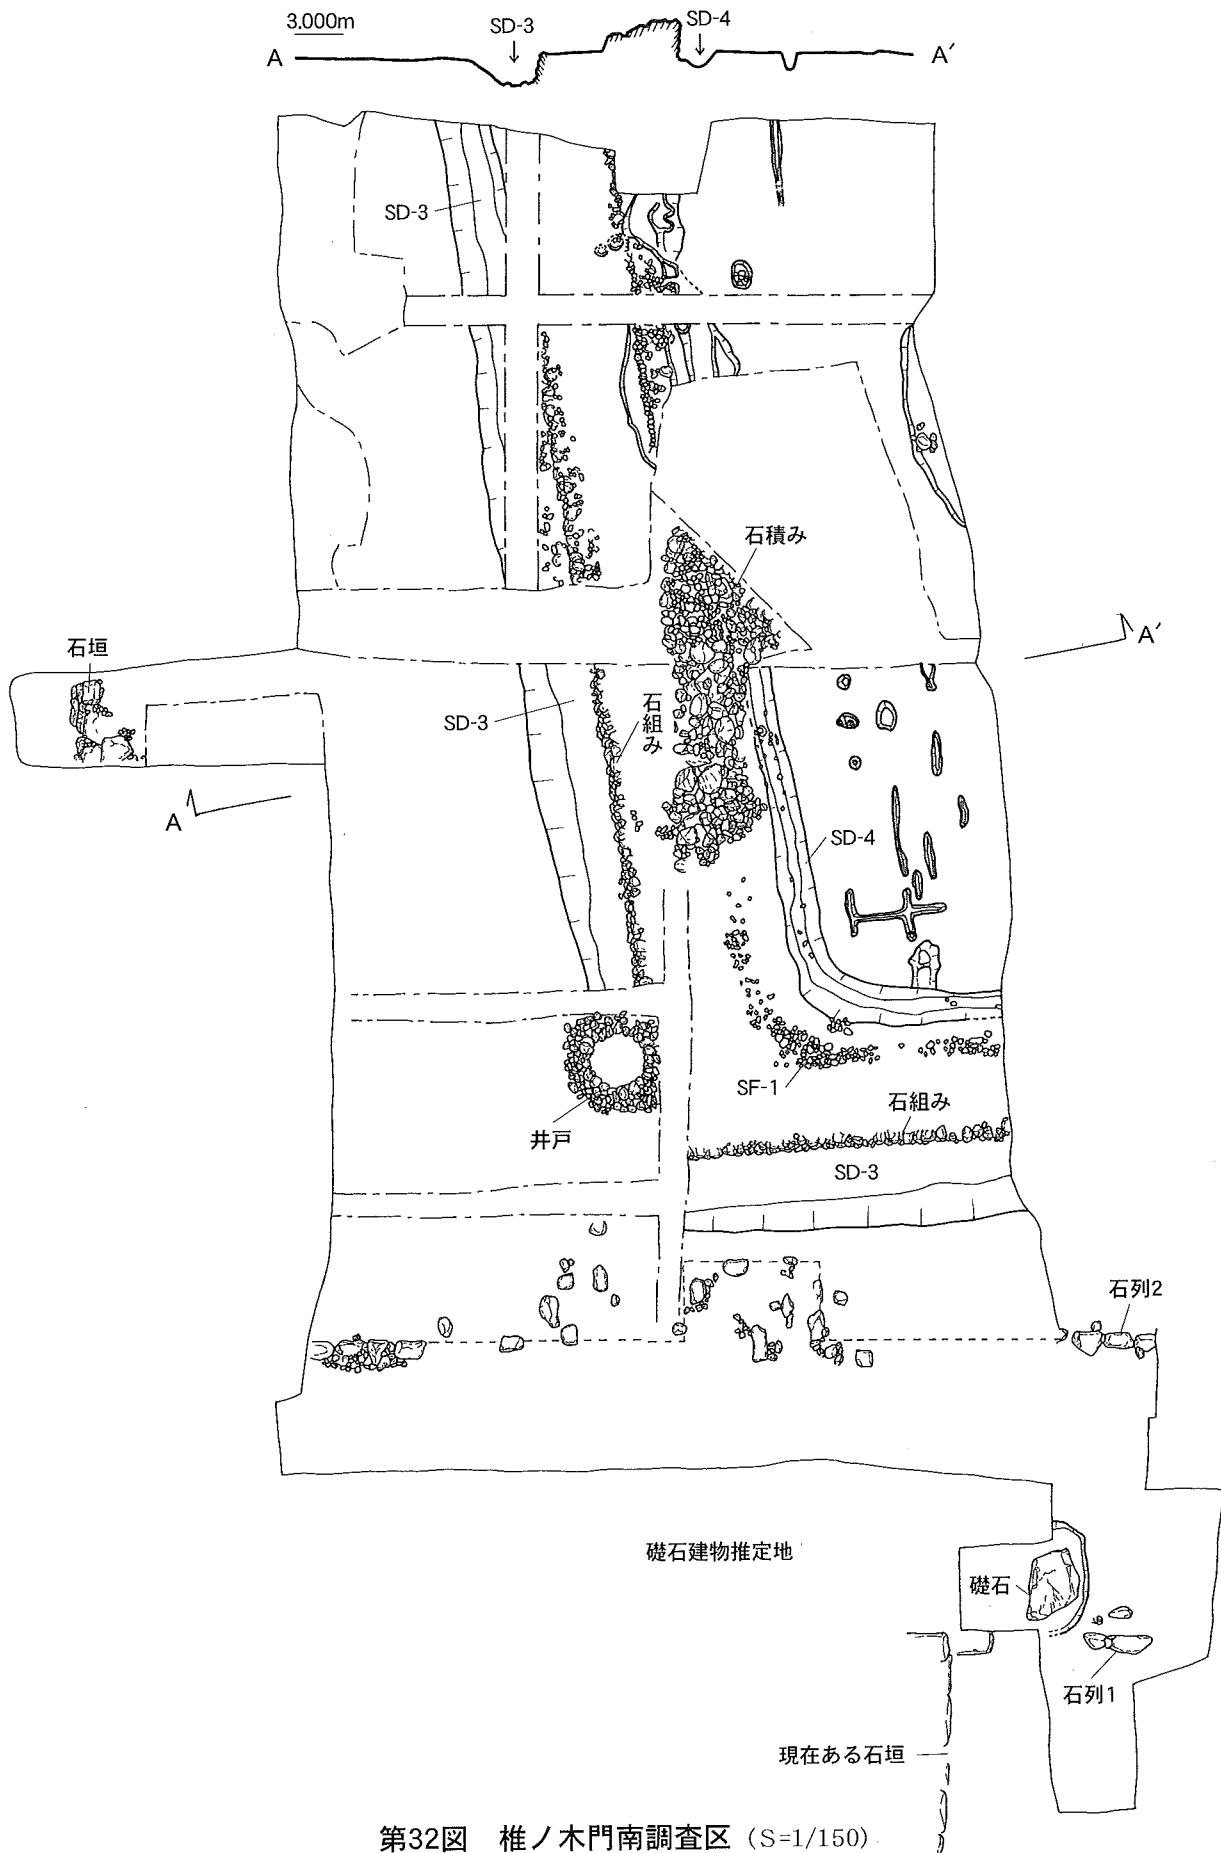
第32図 椎ノ木門南調査区 (S=1/150)

椎ノ木門南調査区では、平成14年に一部調査を行い、最大径1.6m、厚さ70cmの大型礎石を検出した。礎石の西側に南北に連なる石列2は西に面をそろえ礎石建物の敷地を区画するものと推定された。礎石を据えた掘り方の遺構面は標高3.200m、礎石の頭は3.400m。これらを覆う土層に掘り込まれた廃棄土坑から細川時代の遺物が出土していることから、礎石建物は細川以前の黒田時代を想定している。

今年度調査したのは礎石建物の西側である。こちらでは礎石建物のレベルからはこれといった遺構は検出されず、さらに掘り下げたところ、標高2.700mで二条の溝SD-3、SD-4を検出した。これらの溝は東西に平行に伸び東隅で90度のコーナーを作り北へ曲がる。溝の間隔は約3m。SD-3は幅約1.5m、深さ約50cmで、断面逆台形。北側と西側の溝壁面には丸い川原石の石組

みをはりつけていた。一方SD-4は幅約65cm、深さ約30cmと細く深い。二条の溝の間は平坦で、浅いくぼみに小石をつめたSF-1が確認できた（第35図）。

SD-3の南側は標高2.400mで溝の北側より低い。石組みの様子からみても溝の北側が内部、南側が外部の区画と考えられる。SD-3は外部から内部を区切る溝と考えられ、SD-4との間の平坦面には土手状の高まりもしくは築地塀のようなものが構築されていたのではないだろうか。SF-1はその基礎固めの痕跡ととらえられる。SD-4は土手を支える塀のような施設の布掘りの痕跡の可能性もある。

溝からは多くの遺物が出土した。16世紀中～後半の備前や朝鮮の陶器などで、瓦器碗も出土し、15世紀代の青磁も混入していた。しかし、16世紀末から17世紀初頭に入るような遺物は一点も検出されなかった。調査区東側の礎石建物遺構が堀に対して直行するのに対し、溝の方位は堀に制限を受けていない。以上のことから、この遺構を黒田入部前の中世の方形居館的なものと判断した。

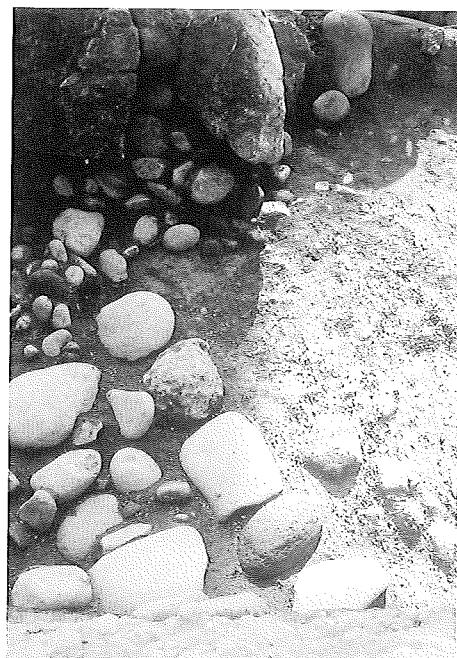
第36図 E面中世遺構

実はE面石垣を解体中、E面の排水溝の下で標高2.700mの地点から遺構面を検出している（第36図）。石垣解体範囲のみという狭い範囲だったので、遺構の全体はみえなかつたが、丸い川原石が面をそろえて並べられている様子が観察できた。堀はこの石列を無視して掘削されていた。この石の面の直上には火災層があった。椎ノ木門南

調査区でも2.700mの遺構面の直上で火災の痕跡が認められている。

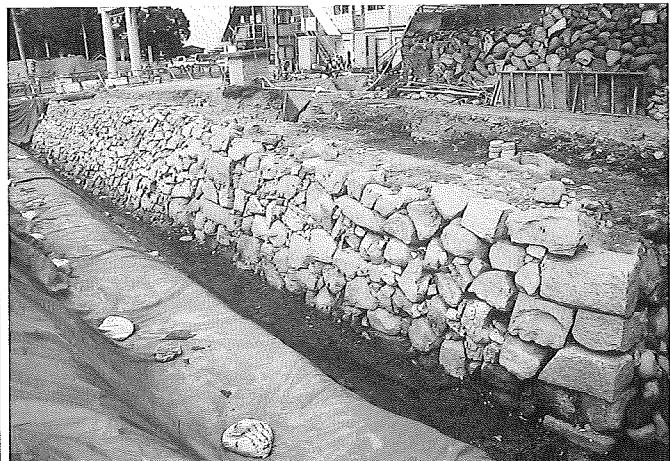
第38図 H面 東から西を望む

り上げた。G面石垣は地下に埋まっている部分は状態がよく、下半分はあまり修復の必要がなかったが、H面石垣は全体的にはらみが大きく、かなり下の方までの修復が必要となりそうである。原因に地盤の弱さが考えられる。E、F、G面の地盤が固い砂質のレキ層であったにもかかわらず、H面の地盤はやわらかい粘性のレキ層である。このため石垣が前にずれ大きなはらみの原因となっている。何度も修復した痕跡があり、雑な修復がさらに石垣の痛みをひきおこしている。東端には櫓台が形成されているが(第38図)、あきらかに積み方が乱雑で、加工した石を使用している。もともと櫓台はなかったところに、後につくりかえたものであろう。

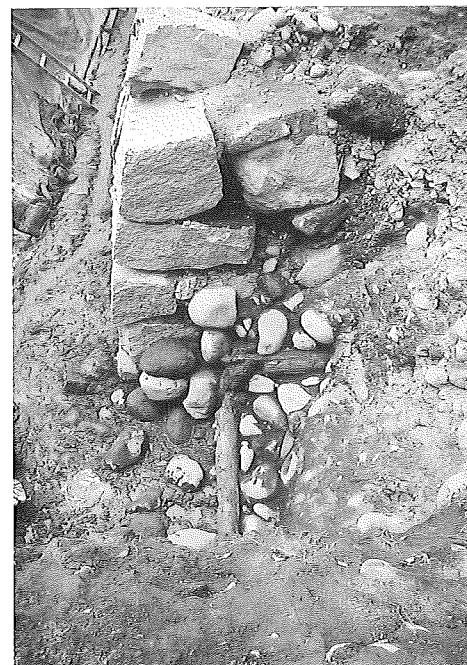
第39図 H面木組み

櫓台の東隅で石垣は北へ折れるのであるが、櫓台の東面を支えるように丸太の枠が検出された(第39図)。一部しか見ることができないが、丸太を方形に組んで石垣横にあ

て、石を枠の中に落とし込み檜台石垣の崩壊を防いでいる。いつの時代の工事かは不明である。

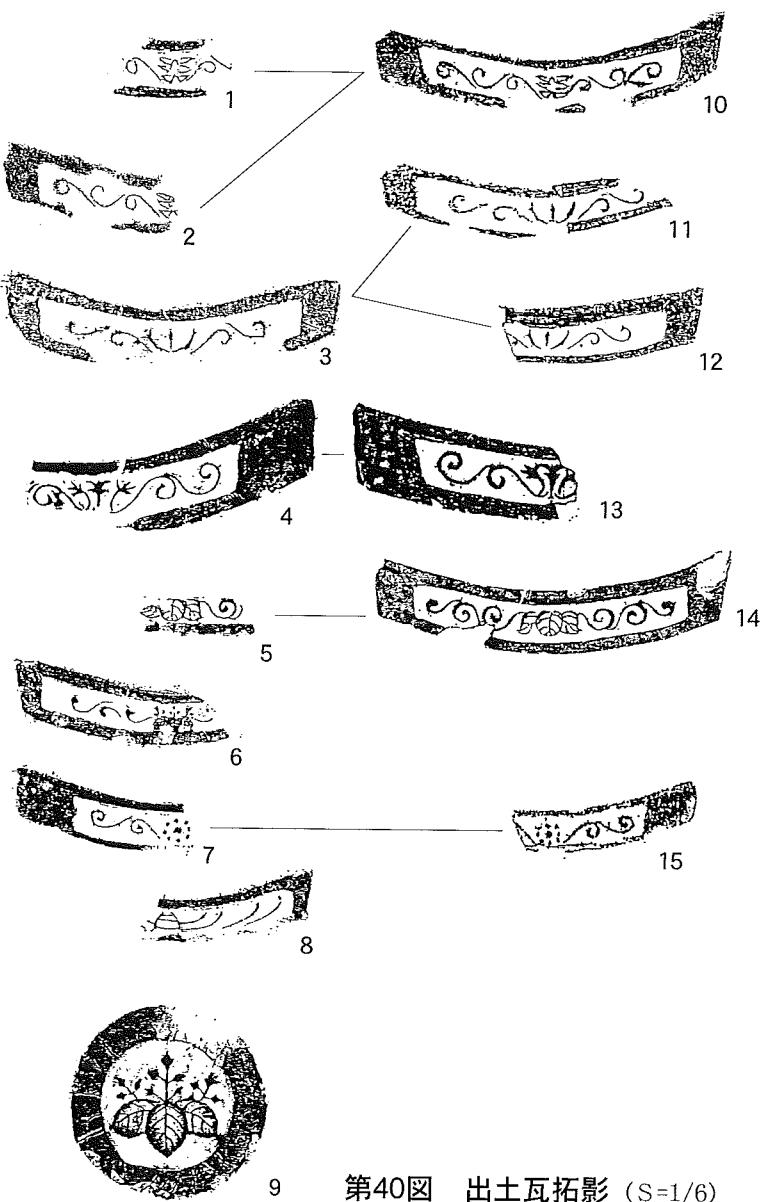
第40図 出土瓦拓影 (S=1/6)

第40図の1、2は幾何学的な中心飾りで、1はE面石垣の中から、2は大手門の近くの京町御用屋敷跡から出土した。10は名護屋城出土のもので同範である（註3）。3、4は三葉文で、3は中津城から最も多く出土する模様の一つである。G面10区調査区のI、II期石垣の前面、大鳥居西調査区のI、II期石垣の前面、E面第3トレンチなどから出土。11は名護屋城、12は小倉城出土で同範である。4も出土点数が多い。主に第3トレンチから出土している。他とくらべて大型で、厚いのが特徴である。13は小倉城出土。5、6は桐葉文で、小倉城の16世紀末の瓦14（註4）と中心飾りが酷似している。6、7、8は椎ノ木門南調査区の細川期の土坑から一括出土したもの。6は桐葉の上に花蕾がつくもので、両脇の唐草の巻きがゆるく、5より時代が下がる。8は宝珠文で、唐草が真っ直ぐな線状になっていることから、やはり時代が下がるものと思われる。7は九曜文で、細川家の家紋。小倉城からも同じものが確認されている。これら平瓦は、共伴遺物や名護屋城、小倉城との文様の比較から1～5が黒田期、6～8が細川期と判断した。今後は瓦の同範関係の検討、丸瓦とのセット関係、さらに瓦の流通など調査の課題が多い。

このほかに特徴的な瓦として、H面石垣の堀底根石付近から、第40図9の桐文の丸瓦が出土した。桐文はもともとは皇族が下賜する紋で、秀吉も使用を許され、自らも配下に下賜した。江戸期にもよく用いられた紋であるが、堀出土の丸瓦は、糸切りの痕跡があり、古い時代のものと言える。桐文の丸瓦は名護屋城、唐津城、熊本城などからも出土している。平成13年、G面石垣の堀底から出
