# 沖代地区条里跡原田地区大悟法地区条里跡堀田地区中 津 城 本 丸 南 西 石 垣

2001年度 中津地区遺跡群発掘調査概報(XIV) 中津市文化財調査報告 第27集

中津市教育委員会

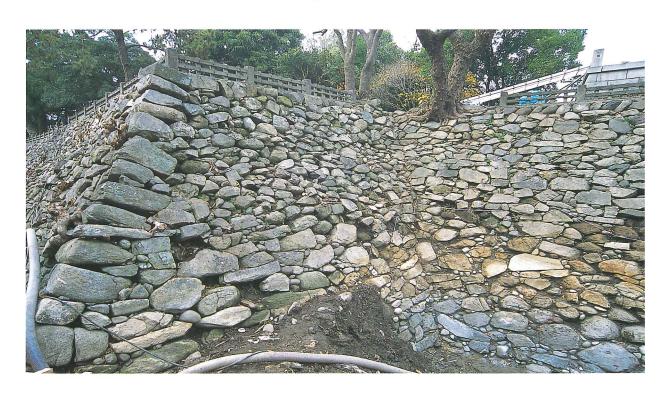
本丸南西石垣天端面遺構検出状況

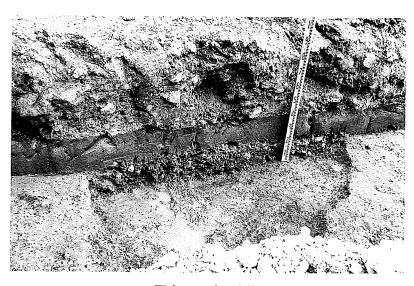
写真 1 畦、土層

2トレンチで畦となると思われる遺構を検出した。幅約70cm、5cm程の礫が交った土が詰め込ま

れた状態であった。これより西側の 地山では直系5cm程の黒色小円孔が検 出された。稲株の跡とおもわれる。

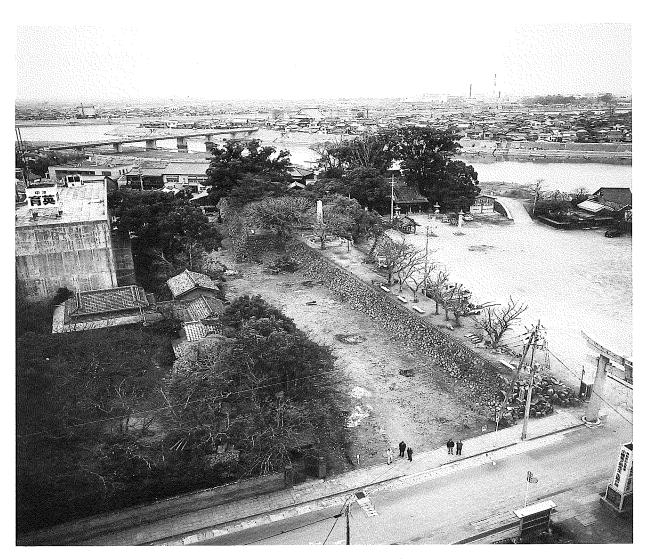
写真2 本丸南西石垣、堀遠景

本丸と三の丸との間の石垣はこれらにくらべるとハラミや欠落が多いが、低い場所ほど当時の状態が維持されている。本丸南西石垣は現況では総延長約140m。地表からの高さは約3.2mであるが、堀は道路面まで埋められており、道路面より上の部分が露出しているにすぎない。また、本丸南西石垣の東にある大鳥居にむかう道路は後世に石垣を破壊し造られたものである。本来道路をはさんで黒門まで石垣は連続しており、総延長約220mの石垣と堀が存在していたが、東側部分は戦後新制中学校建設の際に崩して平地にした。地下には石垣の下半分が残存している。

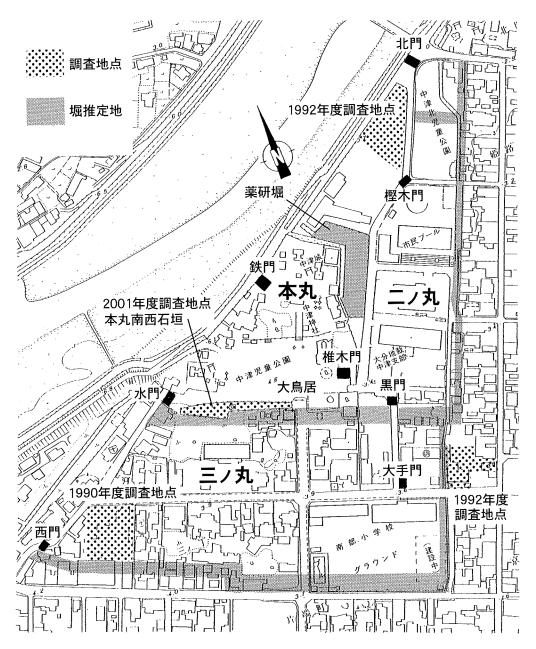
第8図 中津城本丸付近地形図 (S=1/3500)

本丸跡周囲は、往時の石垣が比較的よく残されている。天守、薬研掘周辺は一定の整備がなされ、本丸跡西側の石垣は、鉄門跡を石積みで塞いでいるほかは、昔の状態で残っている。石材は花崗岩

が主体。また椎木門跡周辺、本丸北側、西側の山国川沿いには福岡県大平村の神籠石(註2)と目される直方体の石が多数転用されているのが確認できる。

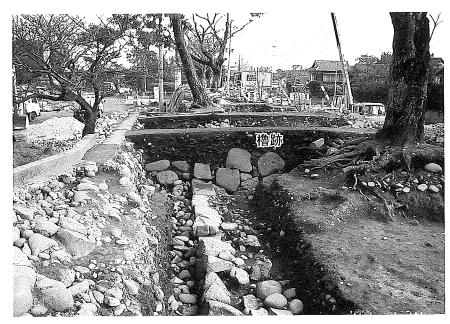
写真6 櫓跡石積み(東から西を望む)

堆積した瓦の層を除去すると、次々と古い石列があらわれた。まず忠魂碑東側では20cm掘り下 げたところから櫓跡と思われる石積み(写真6)が表れた。径30~70cmほどの石を使用しており、

西北角に角石が確認できた。櫓台の西北角 の角石は現在の本丸側石垣より1.9m内側 にあり、後に本丸側に張り出させて作り直 した状態が観察できた。櫓台にとりつくよ うに天端面から約1.1m下で長軸約70cmほ どの石を使用した石列が西へのびていた (写真6)。この石列は櫓台の西北角から約 7.5m西で堀側に約1.7m屈曲し、また西へ のびる。石列の上面は平らに面がそろって おり、本来の天端であることがわかる。現 在確認できる櫓台の上面からは段差がある が、土層観察の結果、櫓台は東西方向の石 列と同じ高さの状態から、後にかさ上げし、 さらに本丸側に継ぎ足すという、二段階の 補修を経ていることがわかった。この東西 方向の石列の前面からは近代のガラス片が 出土しており、石列前面はかなり新しい時 期に天端面をひろげるためパックされたも のと判明した。

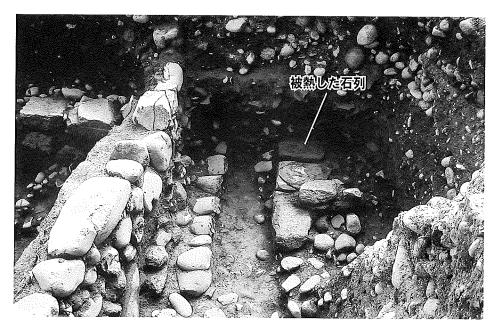
写真8 天端上 溝状遺構(北から南を望む)

東西方向の石列は、櫓跡から西へ約14mで 堀に直行する新しい石積みに寸断される。そ の西側には、天端より約1.7m下がった地点に 堀に直行する南北方向の石列が検出された (写真8)。天端からかなり低いにもかかわらず、 赤く被熱しており、石の上には焼土層が覆っ ていた。このことは、石の面が地表面に露出 していた時期に火災にあったことを示唆して いる。使用された石は古い様相を呈しており、 櫓台から西へのびてきた石列と形状が似てい ることから同時期と考えられる。砂岩の石列 が平行し溝状を呈すため、当初土塁上の廃水施設のようなものととらえ、堀の方へ水を落とす仕組みを想定したが、石材が違うことから検討を要する。

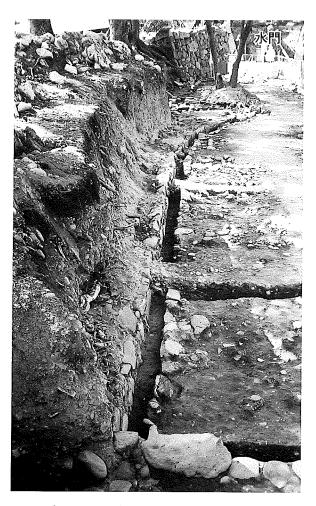
写真9 石垣内側の溝(東から西を望む)

石垣内側は、現在後世 の造作になる石垣が築か れている。特に忠魂碑に 上がる階段西側から水門

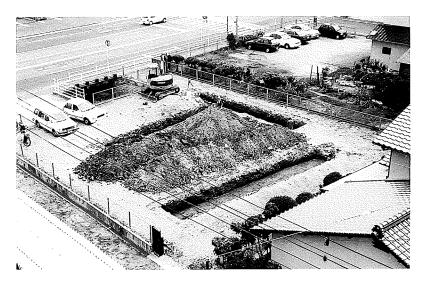
トレンチ状況

調査区に2本トレンチを設定し、重機により掘削を行った。表土より20cm程は白灰色の砂利層、その下層約50cmは20~30cm程の礫を含む褐色土層である。ここまでは近年に埋められたものである。その下層約20cmは暗褐色の土層で近年まで畑地として利用されていたものである。これより下層は黄灰色の地山となる(第5図)。この面より溝状遺構、畦と思われる遺構を検出した。

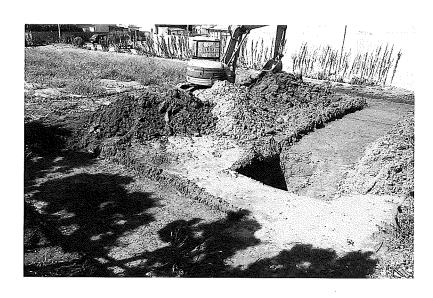
トレンチ状況

調査区の面積は200㎡の狭い畑地である。耕作された跡から僅かに土師質土器片と思われる遺物が散見された。調査区全体に、トレンチを設定し重機により2本のトレンチを掘削した。1トレンチは幅2m、長さ6m程。2トレンチは『L』字状に幅2m長さ7m程である。表土より10cm程掘り下げた。褐色の耕作土である。これより下層は黄褐色のしまった地山である。一部2m程掘り下げたが遺構、遺物は検出できなかった。

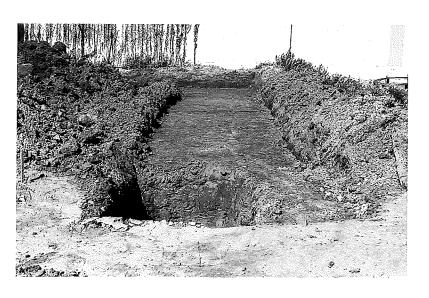
トレンチ状況
