元 寇 防 塁

調 査 総 括 報 告 書

福岡市教育委員会

福岡市埋蔵文化財調査報告書第1382集

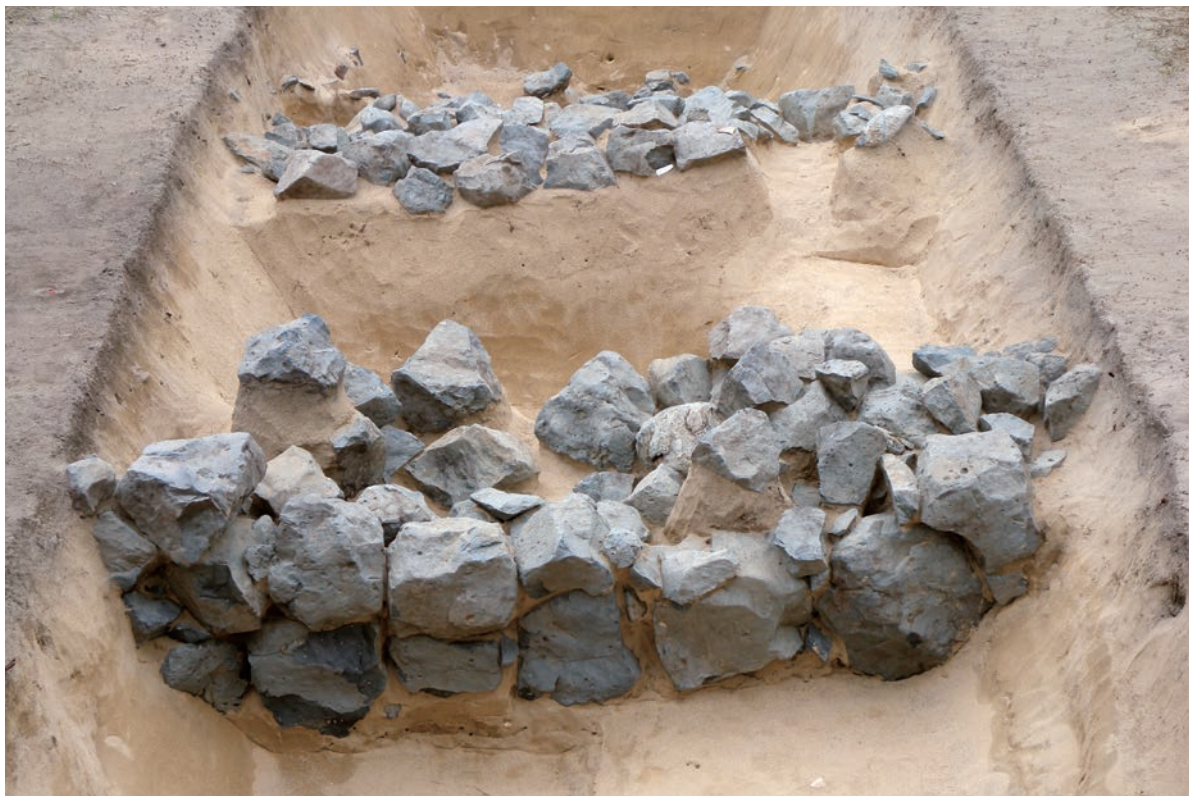
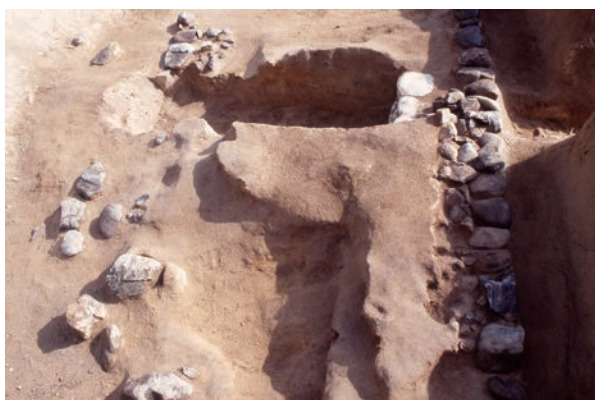
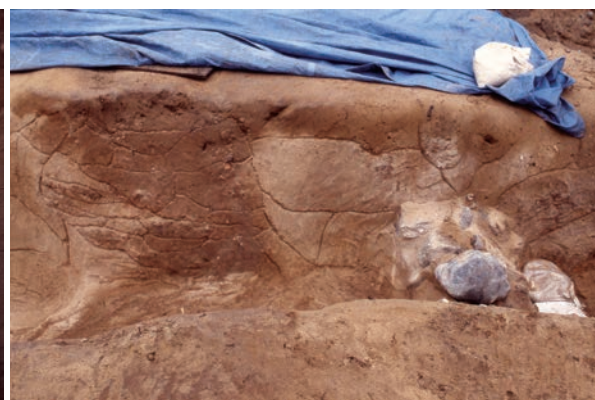
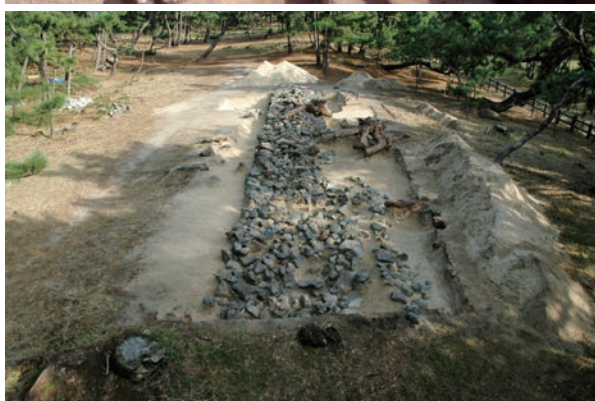
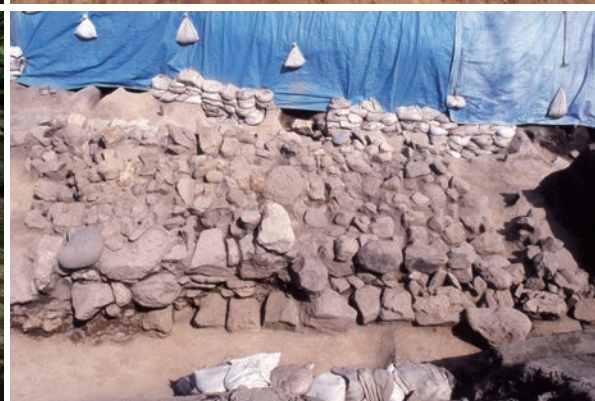
上段 元寇防塁第12次〔今津〕2区防塁前面（北から）

下段 上 左：元寇防塁第8次〔西新〕石塁検出状況（西から） 右：元寇防塁第8次〔西新〕土塁・石塁断面（東から）

下 左：元寇防塁第11次〔今津〕石塁検出状況（西から） 右：博多遺跡群第111次Aブロック（北西から）

①区では、幅2.6mの石塁を検出した。前・背面の両側に大形の石材を積み、内部に小形の礫を充填している。調査は石塁上面の検出のみにとどめている。②区では、幅2.5～2.8mの石塁を検出した（巻頭図版：下段下左）。石積みのあり方は①区と同様である。ここでも石塁の大部分は上面の検出のみに留めているが、前面の一部のみ深掘りを実施し、石組みは約2m残存していることを確認している。③区では、石塁前面の石積み及び背面側斜面の石敷きを検出した（巻頭図版：上段，図版2：下段左）。前面の石積みは大形塊石を整然と配置したもので、高さ0.8m、1～3段分が残存している。基底部には石材を立て、面をそろえている。前面石積みの背後には幅1～1.3m程の控え積みがあるが、これには小礫に加え前面石積石材と変わらない大形塊石も使用されている。控え積み背後の幅1.2～1.4mの間で、石材はほとんど出土していない。前面石積みより2.4m後方には、石塁前面に平行して列状に並んだ小塊石がある。これら小塊石の上面の高さは前面石積みの高さとほぼ等しい。それから後方は20°程の緩斜面となり、その上には大小様々な塊石が乱雑に置かれている。石積み破損時の転石も一部含まれている可能性もあるが、石積み前面の石材より明らかに大きい石材が存在することや、調査区内の斜面に偏りなく存在すること、すべてを転石と考えるには量が多いことから、これら石材の多くは斜面部分に配置された敷石であると判断している。

石塁の遺存状況は悪く、石塁前・背面の石積み部分を部分的に検出したのみである（巻頭図版：下段上左）。石塁前面の石積みは、既存建物の影響によりほとんど失われており、基底石と裏込め石がわずかに残る。一方、背面の石積みは、調査区西側で比較的良好に残存しており、石列とその抜き取り痕が10m程度直線的にのびていることを確認できる。その中でも、調査区西端から5m程には、1～3段の石積みとそれに伴う裏込め石が残っている。背面石積みの石材は、前面のそれに比して、若干小さい。石積み前・背面とも、遺存部分は直線的につながっており、それを元にすれば、石塁の基底部幅は4m程に復元できようか。両石積みの空閑地に石材は確認されておらず、過去の西新地区における石塁と同様、石積みの内部は砂・粘土等を充填していた可能性が高い。また、前・背面の石積みも砂丘面に貼った粘土層上に存在することも、第3次調査事例と共通する。

Aブロックにおいて、前面石積みの一部、段状になっていることが確認された（巻頭図版：下段左）。この段状部分は、前面2段目の石積みが1段目と面をそろえず、陸側へ入り込むことにより生じており、これは石墨補修（積み直し）の痕跡である可能性がある。意味は全く異なるが、同様の形態を示す事例は、生の松原地区における元寇防塁第1次調査でも確認されている。また、B・Eブロックで認められた石墨方向に直交する石列が、工程区分を示している可能性も指摘されている。

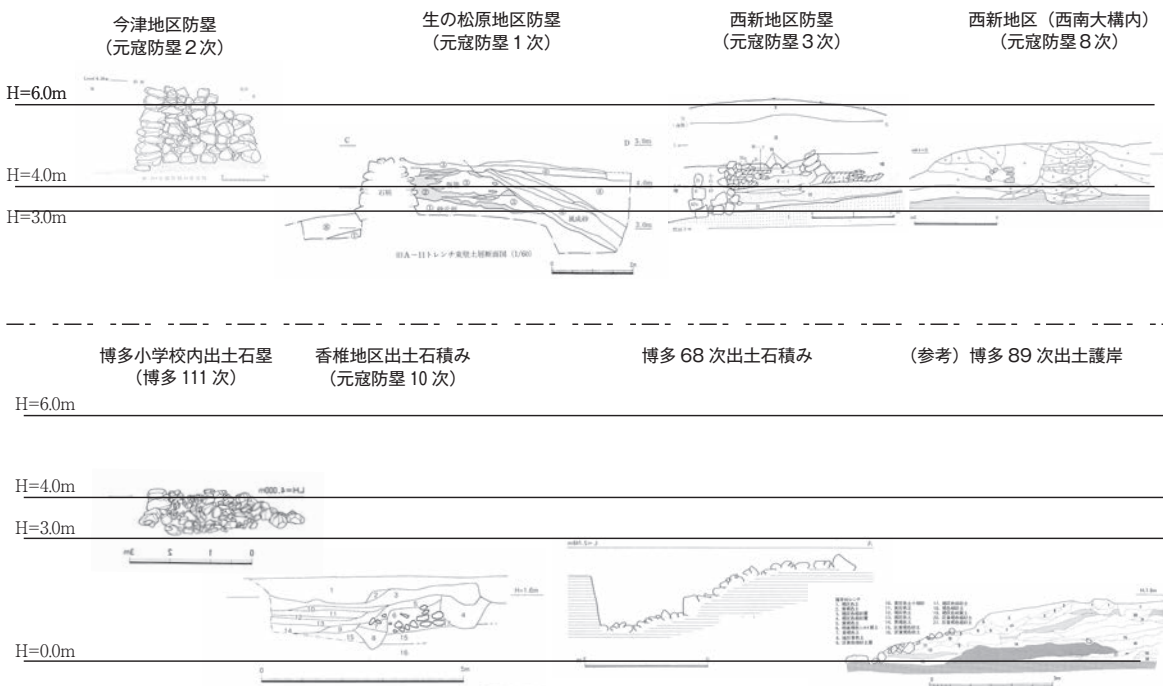
図2 防塁・石積み遺構の断面・標高 (1/200)

また、博多遺跡群におけるこれら遺構について大塚紀宜は、元寇防塁である今津、生の松原、西新各地区の石塁は、断面箱形で前面は石を積み上げて壁を造ること、基底部の標高が3～4 mに収まること、立地する砂丘斜面は傾斜が緩やかなこと、といった共通点があるのに対し、博多遺跡群第68・103次調査石積み遺構は、砂丘面に沿って幅広く平面的に石が積まれること、基底部分の標高が1 m以下であること、立地する砂丘の面が急であること、博多遺跡群第89次調査で検出された16世紀末～17世紀の護岸施設と構造が類似することから、これは元寇防塁ではなく護岸施設であると考えた（大塚2013；図2）。博多遺跡群第68次調査の担当者も、石積み遺構に護岸の機能があったことは否定しておらず、その上端部に石塁状の堤防があった可能性を指摘する（井澤編1992；126-133頁）。大塚が指摘するように、既知の元寇防塁との違いがあまりに大きく、今回の報告にこれら調査は取り上げないが、蒙古襲来への備えの一つとして、何らかの役割を果たしていた可能性は否定できない。今後類例の増加を待って、改めて検討する必要があるだろう。

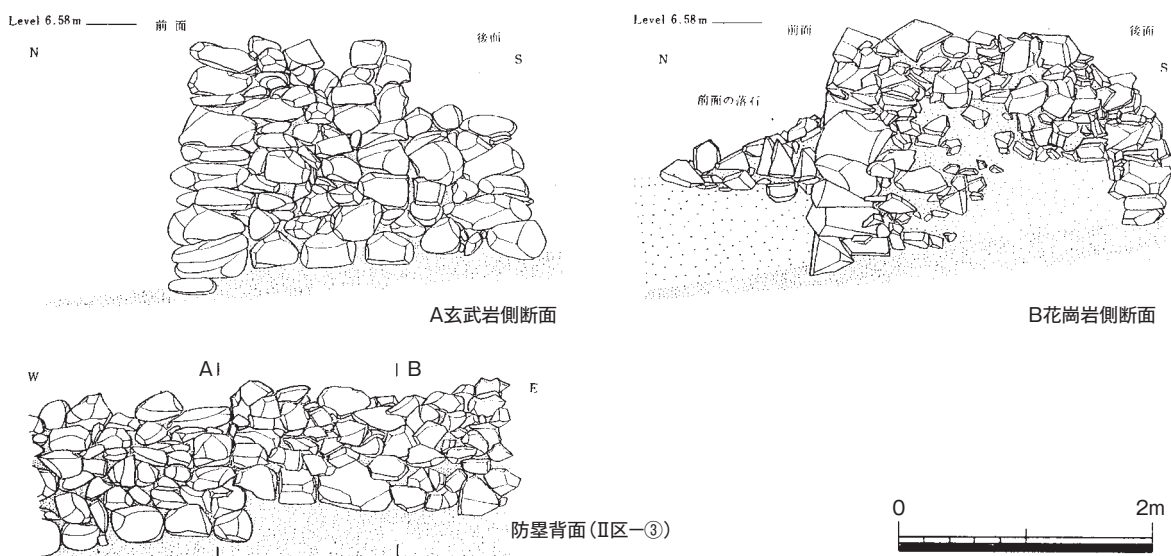
図4 元寇防塁第2次調査の防塁 (1/60)

確認した防塁は粘土等を全く使用せず、石と砂のみで構築する。石材は割石もしくは自然石で、石塁構築のための特別な加工は施されていない。Ⅰ区-③の石塁は、前面高2.60m、後面高1.45m、底面幅3.10m、上面幅2.50mの断面台形を呈しており、これが石塁の標準的な形態と目されている（図版1：上段左）。すべての調査地点において石塁の上部は失われており、石塁の高さや上面幅は不明だが、Ⅱ区-⑤で確認した石塁の前面高は2.83mであり、少なくとも3m近い高さを持つ石塁が存在していたことは明らかである。

石塁は砂丘の上に直接積み上げられ、基底部の前面は後面より低い。これは、石塁が海側へと傾斜する砂丘面上に築造されたことを示しているが、前面を掘り込み、安定した砂丘の上に石を積み上げることで、より強固な石塁を築く意図があった可能性もある。石塁前面は、最も大きな奥行きの高い石を使用し、傾斜角度を76～86°に保つ。後面は前面よりわずかに小さな石が用いられ、傾斜角度も緩く70～80°となっている。

Ⅱ区-③では、主たる使用石材の異なる石塁の接合部が確認されている（図版1：上段右）。接合部より西側の石塁は玄武岩、東側の石塁には花崗岩を多用しており、接合状況の観察からは玄武岩側が先に構築され、その後に花崗岩側が接続されたと判断されている。石塁の底面高は食い違いがあり、図面上では0.3～0.4mほど玄武岩側が低い。これは、接合部分において先に構築された玄武岩側の石塁に、後になって花崗岩側の石塁が接続する際に生じた齟齬であると解釈されている。また、両者は内部構造においても違いがあり、花崗岩側の石塁は前面と背面に石を積み内部に砂を入れて構築しているのに対し、玄武岩側の石塁は内部にいたるまですべて石で造られている。

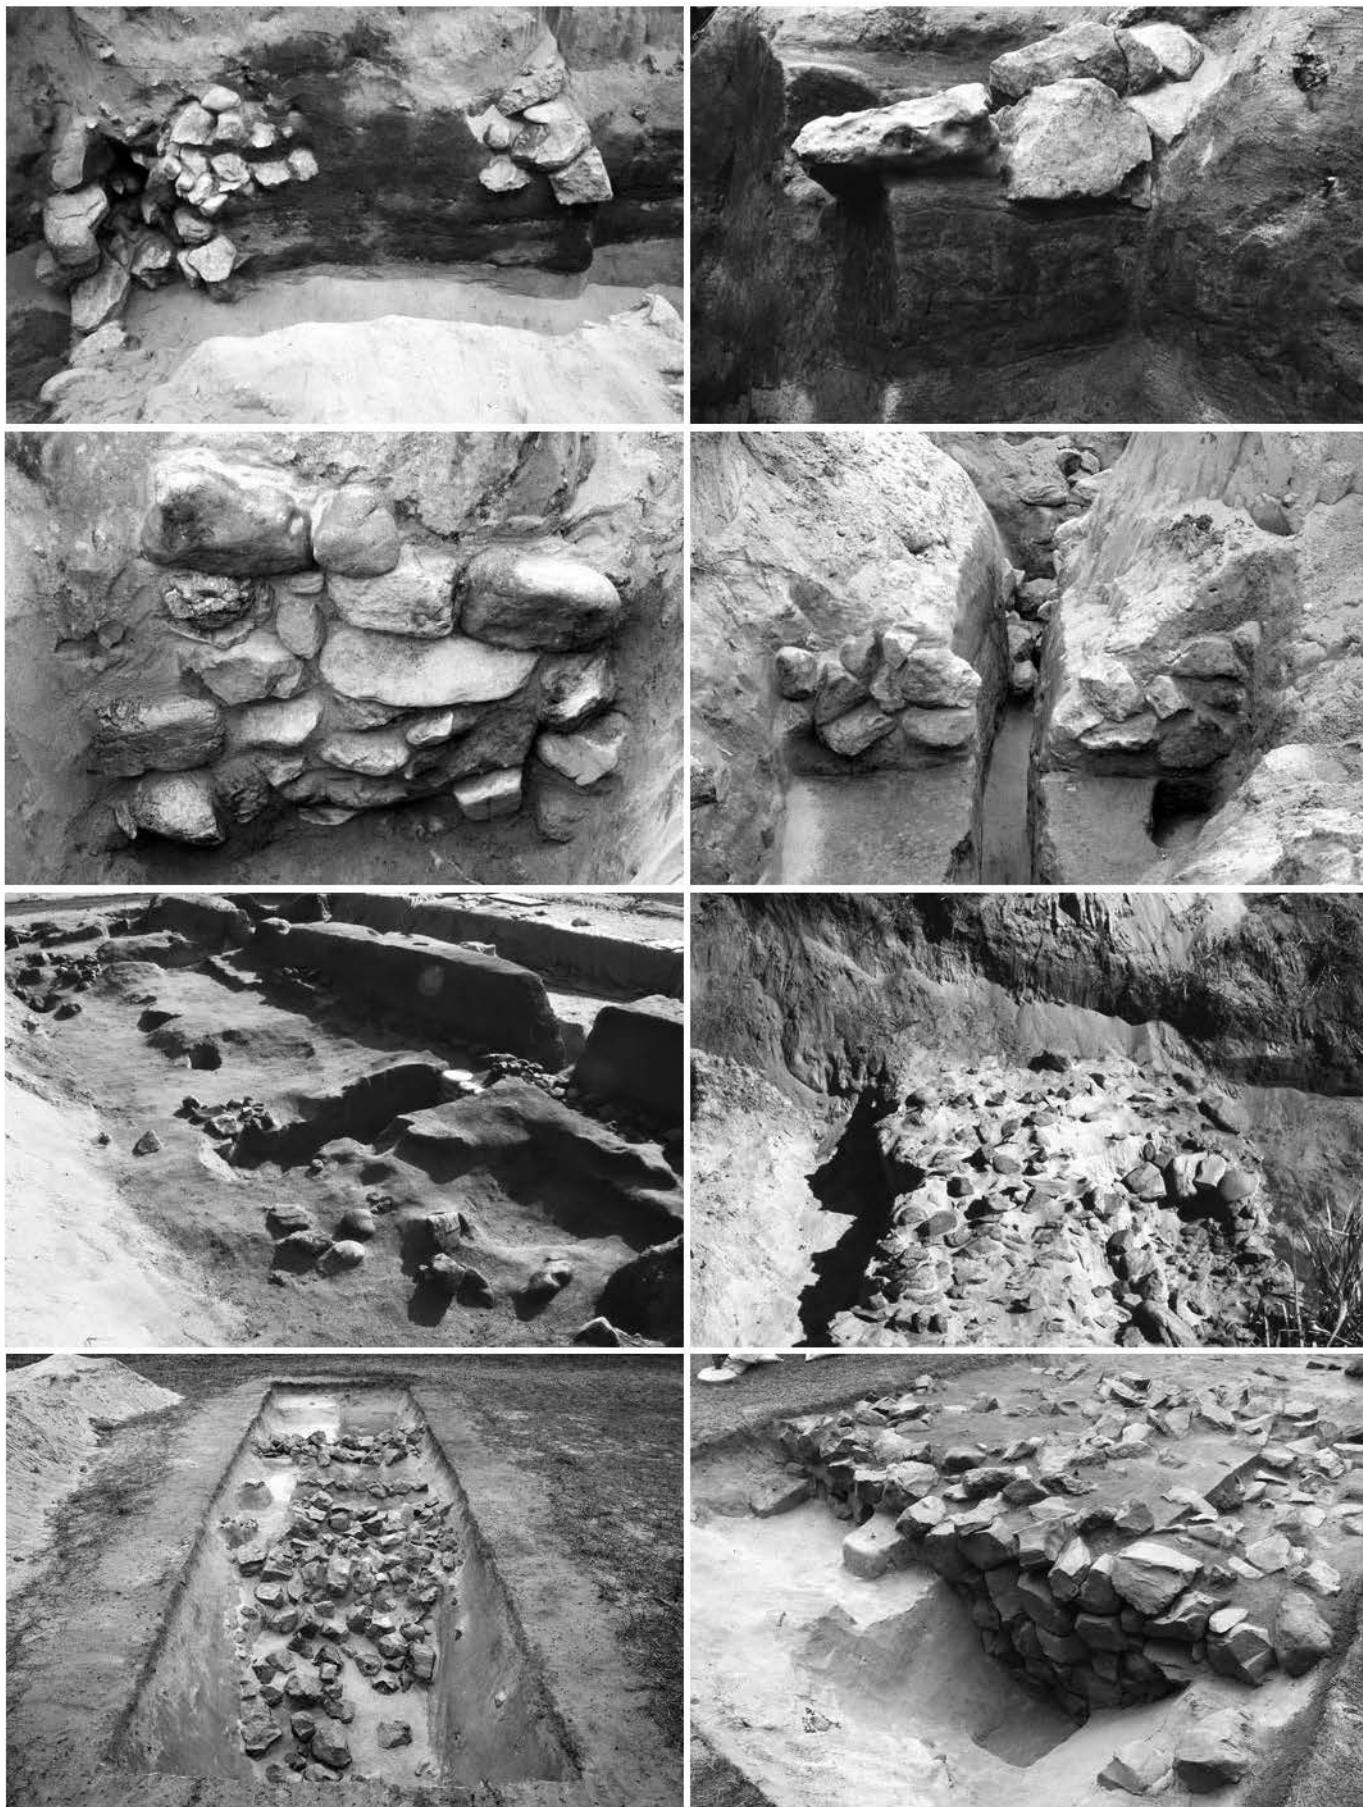
上段 左：元寇防塁第3次（西新）Ⅰ区防塁断面（西から） 右：元寇防塁第3次（西新）Ⅰ区防塁粘土層（南西から）
 2段 左：元寇防塁第3次（西新）Ⅰ区防塁前面（北から） 右：元寇防塁第3次（西新）Ⅰ区防塁背面（南から）
 3段 左：元寇防塁第8次（西新）石塁・土塁（北西から） 右：元寇防塁第4次（姪浜）詳細不明
 下段 左：元寇防塁第12次（今津）2区後背斜面（南から） 右：元寇防塁第14次（今津）1区石塁前面（北西から）

I 区の石塁（図版 2：上・2 段）は海岸へと傾斜する砂丘上に直接構築されている。石塁前面側における基底部の標高は3.3m、背面側の標高は3.5mと、背面側がわずかに高い。基底部における石塁幅は3.4mである。石塁前面は高さ1.5mまで遺存しており、大形石材6段を整然と積み上げ、石材の間には小石や砂を挟み込む。

石塁の南側に土塁が検出された（図版2：3段左）。土塁は石塁から0.5m南側にあり、石塁に平行して東西にのびている。土塁は高さ1m程度が遺存しており、前・背面とも直立に近い角度で立ち上がっている。粘土と砂を交互に積み上げて構築しており、粘土・砂とも固くしまっている。土塁の背面には、陸橋状の突出部3（第1～3）があり、これも土塁と同じく粘土と砂の互層構造である。突出部第1と2の間隔は10.5m、第2と3の間隔は5.5mで、第1と2の間隔がほぼ倍となっているが、これは両者の間に攪乱が及んでいるため、本来は5～6mごとの等間隔で、突出部が存在した可能性が指摘されている。

1トレンチの調査結果によれば、土塁基底部上に風成砂層（47層）が堆積し、その上に粘土と砂の混合層（46層）を敷いた上で石塁を構築しており、石塁の構築に対し土塁の構築が先行する（図版2：3段左）。調査担当者は、土塁は他地域と同じく本来積み石を伴っていたが、その後の補修の際石材を取り払われ、その前面に新たな石塁が築造された可能性を指摘する（18～20頁）。土塁と石塁の関係は今後とも検討を続ける必要があるが、少なくとも防塁の後背部には、生の松原地区における元寇防塁第1・7次調査等で確認された斜面状施設だけではなく、陸橋状の突出部を持つ土塁が付属するという構造も存在したことは明らかである。
