# 大宰府史跡発掘調査報告書

平成15年度

九州歴史資料館

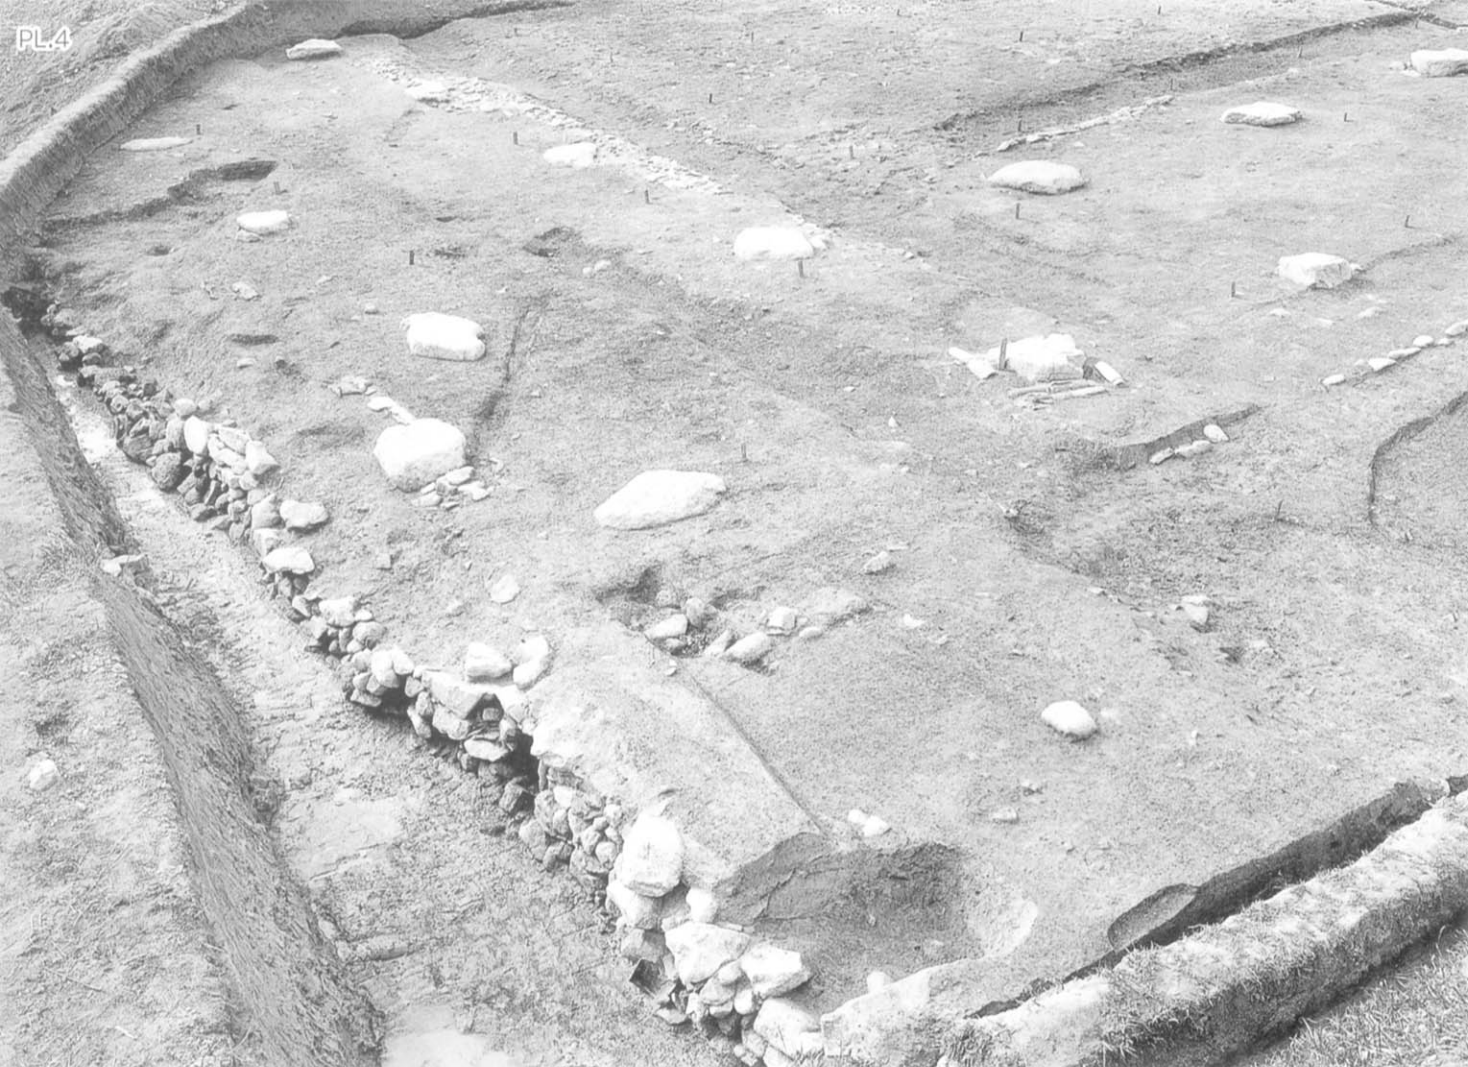
(1) 回廊S C350基壇化粧(北東から)

この雨落溝 S D 345の西壁は、後面築地 S A 335と東面回廊 S C 350の基壇化粧でもあり、積石には拳大から大きなもので長さ60cm程の花崗岩割石が乱石積みされ、下部には比較的大きな石が配されていた。また、部分的ではあるが、暗渠 S X 356付近やその南側において鬼瓦片・縄目叩平瓦片等が石積みの目詰めとして用いられていた。

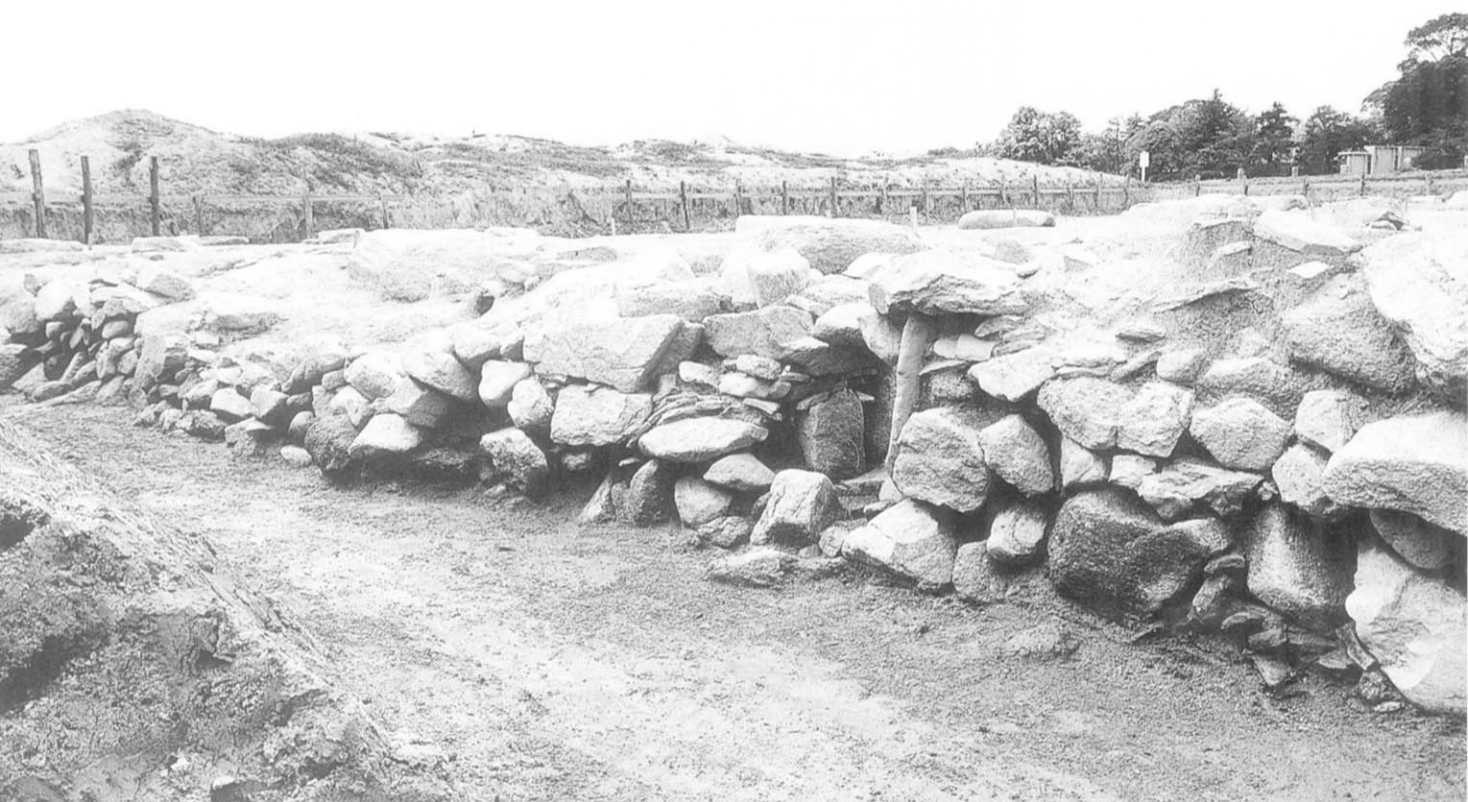
(2) 暗渠S X356吐水口周辺の石積み(北東から)

東面回廊 S C 350の北側延長上には後面東築地 S A 335が北に延び、S C 350と S A 335の接続部分には、後面築地内の降水を築地外に排出するために暗渠排水施設（S X 356）が設けられている。暗渠 S X 356は底部に人頭大の扁平な花崗岩を敷き、側壁も同様な石を並立てていた。底面は雨落溝 S D 345側に僅かに傾斜している。石組み部分の長さは3.6mで、内法での幅0.4m、高さ0.45mを測る。蓋石は3枚残存していた。
